IZVJEŠTAJ VJEŠTAKA

Procjena vrijednosti motorne jahte

BLUE NOSE

Split, 22. 04. 2019.

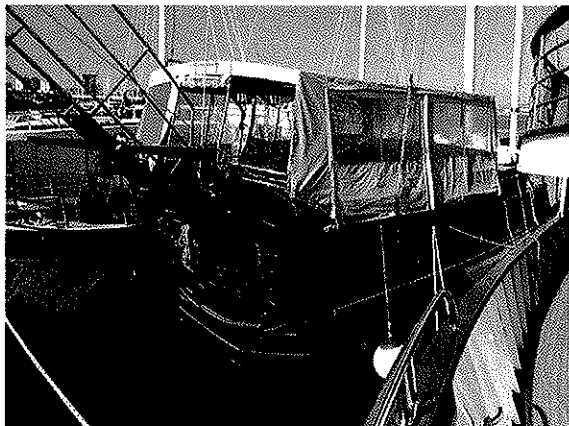
slika 1

Prema narudžbi naručitelja, OPTIMAL COLLECTION d.o.o. iz Zagreba, a u dogovoru i sa stečajnim upraviteljem g. Draganom Bijelićem, pregled motorne jahte imena BLUE NOSE (slika 1), obavio sam 19.04.2019. na morskom vezu u Vranjicu. Od vještačenja je zatražena procjena trenutne tržišne vrijednosti plovila.

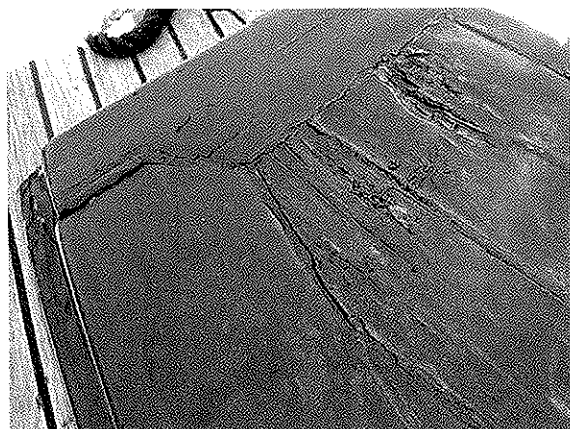
slika 15

Istrunula je i portela, poklopac, ulaza u pramčanu kabinu (slika 15), a britvela kojom je bila pričvršćena (slika 16) je otpala. Stakla portela svjetlarnika više ne brtve i uz rubove nesmetano propuštaju vodu (slika 17), a drvo okvira portela trune (slika 18). Jarboli su podignuti i pravilno zategnuti (slika 19). Osim mjestimično otpale boje, na njima nema vidljivih tragova nekog značajnijeg oštećenja, ali na plovilu nema niti jedara niti ikakve opreme za njihovo podizanje i upravljanje jedrima. Ulaskom u potpalublje osjeća se vrlo intenzivan i neugodan zadah „tufine“, ustajalog zraka ispunjenog izmiješanim mirisima ustajale vode, vlage, plijesni, motornog ulja i goriva. Tragovi stalnog prisustva vode u plovilu vidljivi su svugdje. Plijesni i mrlja od vode ima na jastucima (slika 20), krevetima u kabinama (slika 21), svim tapeciranim oblogama (slika 22), tapeciranim (slika 23) i netapeciranim svodovima (slika 24), na svim oblogama po svodovima i bočnim stijenkama kabina, pa i na stijenkama vrata kabina WC-a (slika 25). Šperploče obloga od stalne prisutnosti vode i vlage su omekšale i na mjestima se odvojile od postolja (slike 26, 27 i 28). Svi spojevi drva interijera na kojima se voda mogla zadržati (slike 29, 30 i 31) su istrunuli, a većina vrata ormarića je nabrekla i teško se mogu otvoriti. Glavna razvodna električna ploča (slika 32) smještena je na lijevom boku neposredno ispod skale za penjanje na krmenu palubu kroz koju preko kabela i spojeva curi voda. Prema riječima predstavnika korisnika odavno nije u funkciji, a za potrebe paljenja pumpi za ispumpavanje vode iz plovila koristi produžni kabel s kopna. Stanje madira, platica oplate, prema onima koji su dostupni s unutarnje strane također nije zavidno. Na spojevima s rebrima vide se tragovi truljenja (slika 33). Bez obzira što ovako obojeno izgleda uredno, šilom se na više mjesta bez većeg otpora lako zabode i do centimetar dubine u madir (slika 34), rebro (slika 35), pa i kontramadir (slika 36) koji nema direktan kontakt s vodom. Najgore stanje je u strojarnici. Nekada je voda u plovilu došla do nivoa rezervoara rashladne tekućine motora (slika 37), dakle, gotovo cijeli motor je bio u vodi, pa i dio filtera zraka (slika 38). Vjerojatno je to i razlog zbog kojeg je, prema riječima predstavnika korisnika, neposredno nakon startanja motora motor imao par snažnih udara, ugasio se i više nije mogao pokrenuti. Pretpostavljam kako je u neki od cilindara ušla voda i dogodio se tzv. „hidro udara“. Stanje oplate u strojarnici je gore nego li na ranije pregledanim dijelovima trupa. Prema tragovima vode na spojevima madira jasno se vidi kako ovuda curi voda (slika 39). Vode u santinama, kaljužne vode, bilo je i za vrijeme pregleda, a zaštitna boja s unutarnje
