## JAKOPLIĆ IGOR, dipl.ing.

Zagreb, 21. 03. 2023.  
Poslovni broj: **86. Povrv – 385/2019**

### TRGOVAČKI SUD U ZAGREBU

## NALAZ I MIŠLJENJE

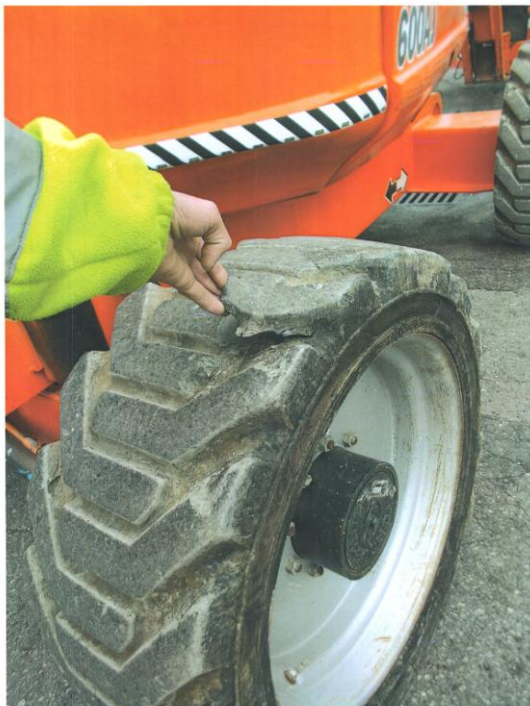
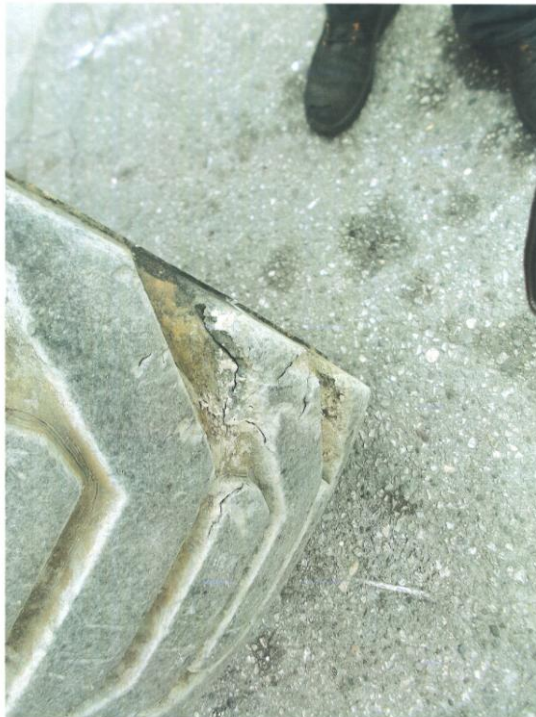
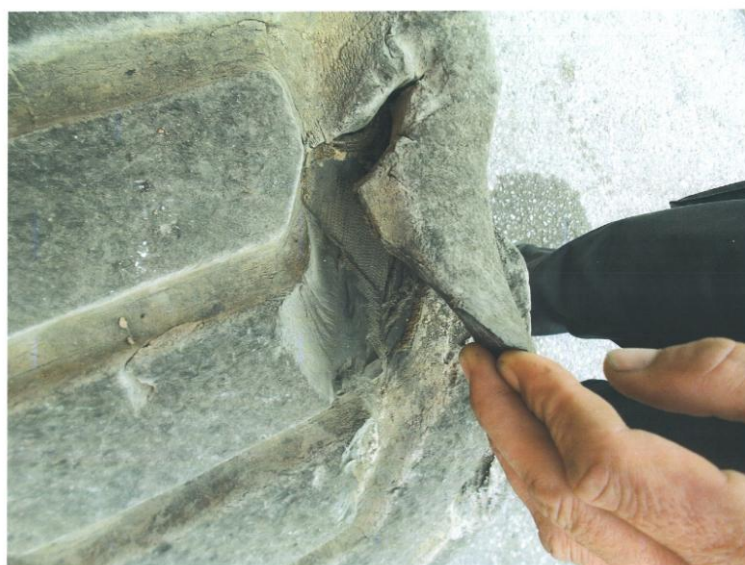
Na stroju su oštećena dva desna pneumatika na način da su dijelovi gazećeg sloja odlomljeni. Prema iskazima bili su oštećeni pneumatici na desnim kotačima stroja.

Tužitelj je u spis priložio fotografije oštećenih pneumatika na kojima su vidljiva nađena oštećenja kao i djelomična pohabanost gazećeg sloja pneumatika.

Na oštećenim pneumaticima prema fotografijama je dubina utora okvirno jednaka debljini prvog članka ljudskog kažiprsta na ruci, dakle oko 15 mm.

- Prilikom pregleda stroja nakon povratka istog vlasniku su utvrđena oštećenja na gazećem sloju pneumatika koja su po opsegu i karakteru takva da se oštećeni pneumatici više ne mogu smatrati prihvatljivim za sigurnu i učinkovitu eksploataciju stroja, tako da ih je bilo potrebno zamijeniti.
- Dubina utora na gazećem sloju oštećenog pneumatika nije izmjerena, a prema priloženim fotografijama na kojima dubinu utora mogu usporediti jedino s debljinom prstiju ruke koja je vidljiva na istoj fotografiji, dubinu utora gazećeg sloja procjenjujem na oko 15 mm.
- Amortiziranost oštećenih pneumatika prema izgledu istih na priloženim fotografijama bi iznosila oko 50%.
