## IZVJEŠTAJ VJEŠTAKA

Pregled i procjena brodica reg. oznaka  
**15BO, 53BO i 139BO**

## IZVJEŠTAJ PREGLEDA PLOVILA

**DATUM PREGLEDA:** 09.04.2025.

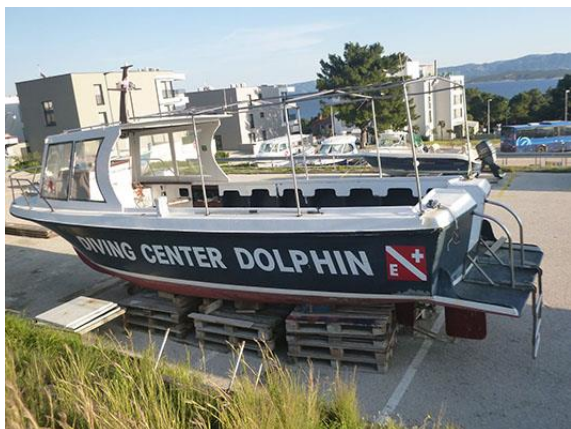
slika 1

Prema riječima predstavnika vlasnika, plovilo je krajem prošle sezone radi nepopravljivog kvara motora izvučeno na kopno i smješteno na obližnjem parkiralištu (slika 1). U području pramca na razmi su vidljiva oštećenja nastala struganjem konopa o rub palube koja zadiru duboko u laminate (slike 2 – 4). Sva stakla na ugrađenoj nadkabini su slomljena (slike 5 – 9). Naknadno ugrađena platforma je također probijena (slika 10), a inače je vrlo nekvalitetno postavljena, odnosno, laminati su suhi, bez dovoljno smole u kompozitu (slike 11 i 12). Ležajevi kormila više nisu u funkciji, zapekli su (slika 13) i kormilo se ne može normalno okretati. Kabina, paluba i uporišta palube izrađeni su od nedovoljno kvalitetne šprploče i naknadno plastificirani, a ti radovi su odrađeni loše i spojevi se odvajaju na više mjesta (slike 14 – 19). Plastifikacija na palubi odvojila se od drva, mekana je (slike 20 i 21), a drvo ispod plastike trune. Plovilo je devastirano i nedostaju mu sve portele (slike 22 i 23), a tako nezaštićenom uništene su sve instalacije (slike 24 i 25), kao i instrumenti na komandnom pultu (slika 26). Veći dio opreme je ili odlomljen ili otuđen (slike 27 i 28). Motor (slika 29) je neupotrebljiv.

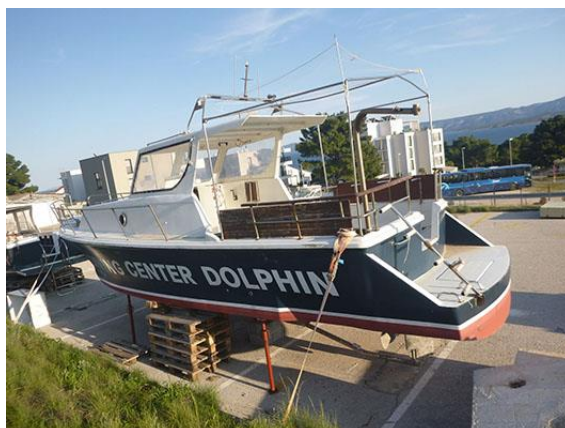
slika 30

Plovilo se od lani nalazi na obližnjem parkiralištu (slika 30) i od tada je bez nadzora. Bokovi su naknadno prebojani i ta se boja počela ljuštiti (slika 31). Sve portele su skinute i otuđene (slika 32). Posljedica toga je velika količina vode koja je ostala zarobljena u pojedinim pregradama (slika 33). Jedini zatvoreni prostor je prostor pramčane kabine, koja nije u izvornom obliku, već je stari interijer izbačen, a umjesto njega samo improvizirani ležajevi od nekvalitetnih priručnih materijala (slika 34). Ništa bolja situacija nije ni u kabini WC-a (slika 35), a WC nije u funkciji. Originalna stakla s kabine su

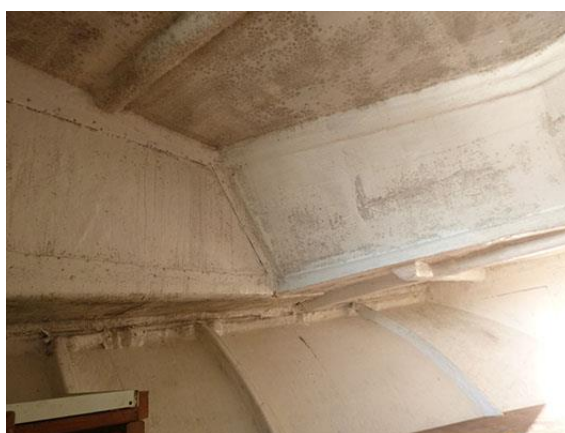
slika 36

skinuta, a otvori zatvoreni plastificiranim stijenkama (slika 36). Zarobljena voda i zatvoreni prostor kabine uzrok su nastaloj plijesni koja je na svim stijenkama (slike 37 i 38) kao i koroziji na svim električnim kabelima i spojevima (slika 39). Sva stakla na nadkabini su slomljena (slike 40 – 42). Sidreni vinč i nosač sidra su otuđeni (slika 43). Prema riječima vlasnika, ugrađeni motor (slika 45) Yanmar 6LY2STP (slika 46) je u funkciji.

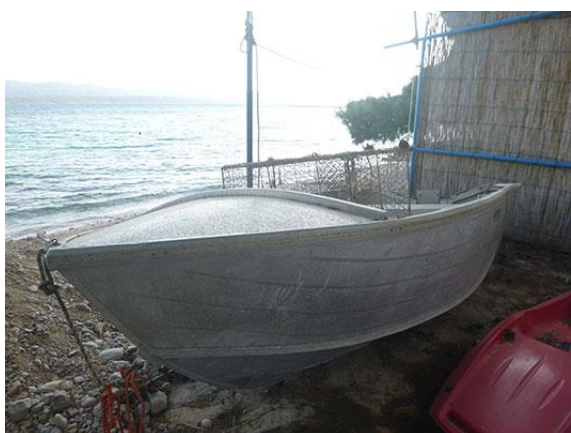
slika 47

Pregledano plovilo izvučeno je na kopno neposredno uz obližnju plažu (slika 47). Izrađeno je od aluminijske legure i opremljeno motorom Mercury 20 (slika 48). Motor je jednom zgodom pao s veće visine, a slomljen kapa samo je zatvorena ljepljivom trakom (slika 49). Prema riječima vlasnika motor nije u funkciji, a s obzirom na starost njegov servis nije isplativ. Legura od koje je plovilo izrađeno ne zahtijeva nikakvu posebnu zaštitu, međutim, nekada je netko na plovilo nanio krivu antifouling zaštitu koja je u metalu izazvala kemijsku reakciju, promijenila strukturu legure i u podvodnom dijelu su se počele pojavljivati nepovezane rupe (slike 50 i 51). Težina plovila je 155 kg.

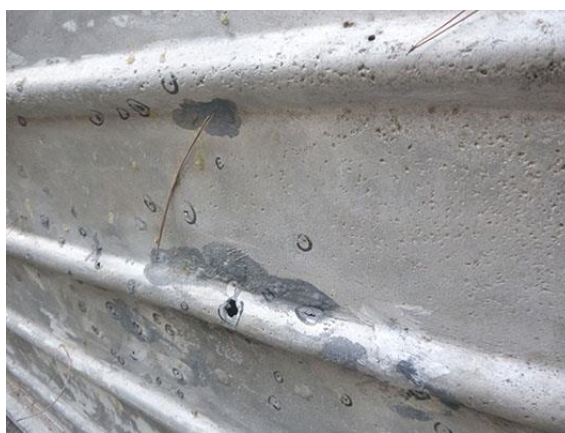
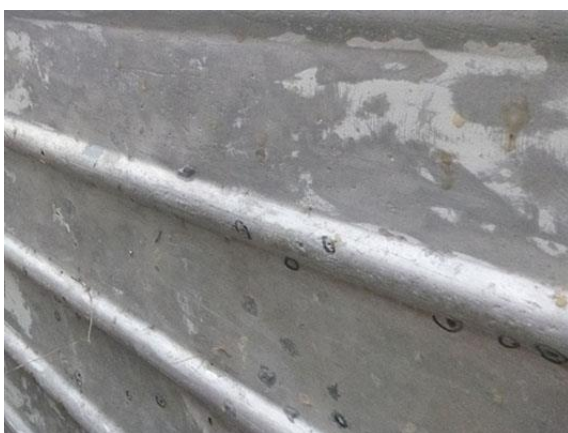
Očito je kako je zaštita od galvanskih struja unutar legure oslabila i ovo je plovilo čak i nakon eventualnog saniranja opasno za plovidbu.

Brodicu registarske oznake BO139 nije isplativo obnoviti i njena vrijednost može se promatrati samo kao vrijednost sekundarne sirovine, što je trenutno 0,95 €/kg, dakle, približno 150,00 €.
