# INSPEKCIJSKI IZVJEŠTAJ

Pregled i procjena vrijednosti brodice

*„80 SC“*

**Pelješac**  
**9/10/2024**

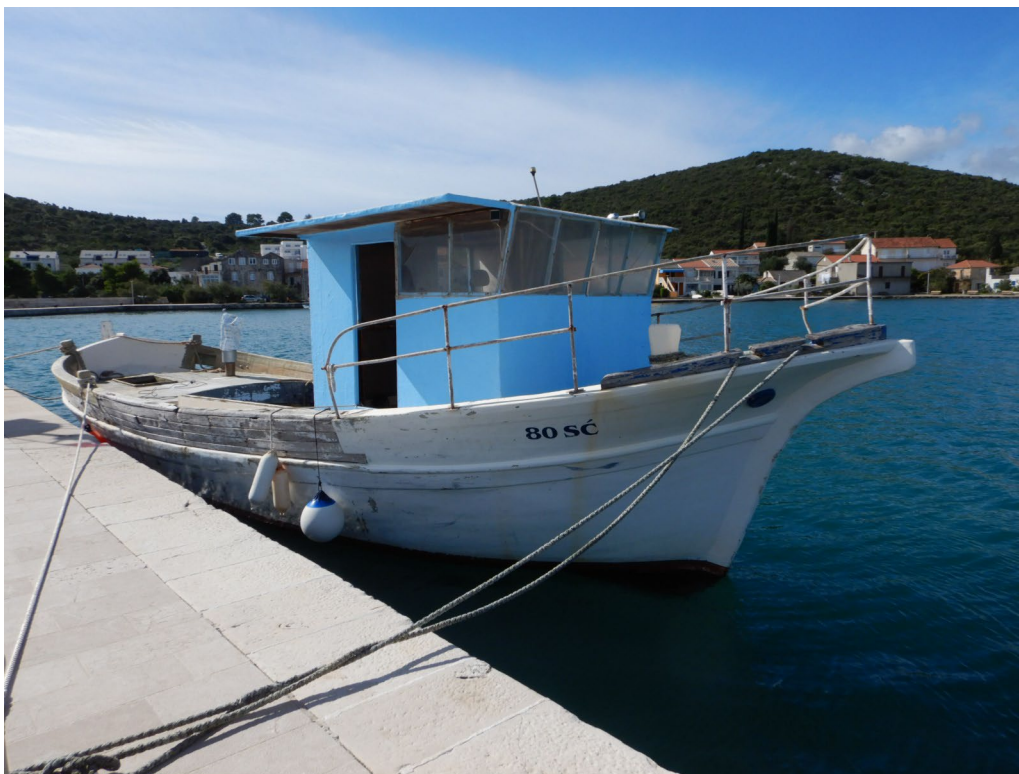
Slika Br. 1

Plovilo na vezu na otoku Pelješcu

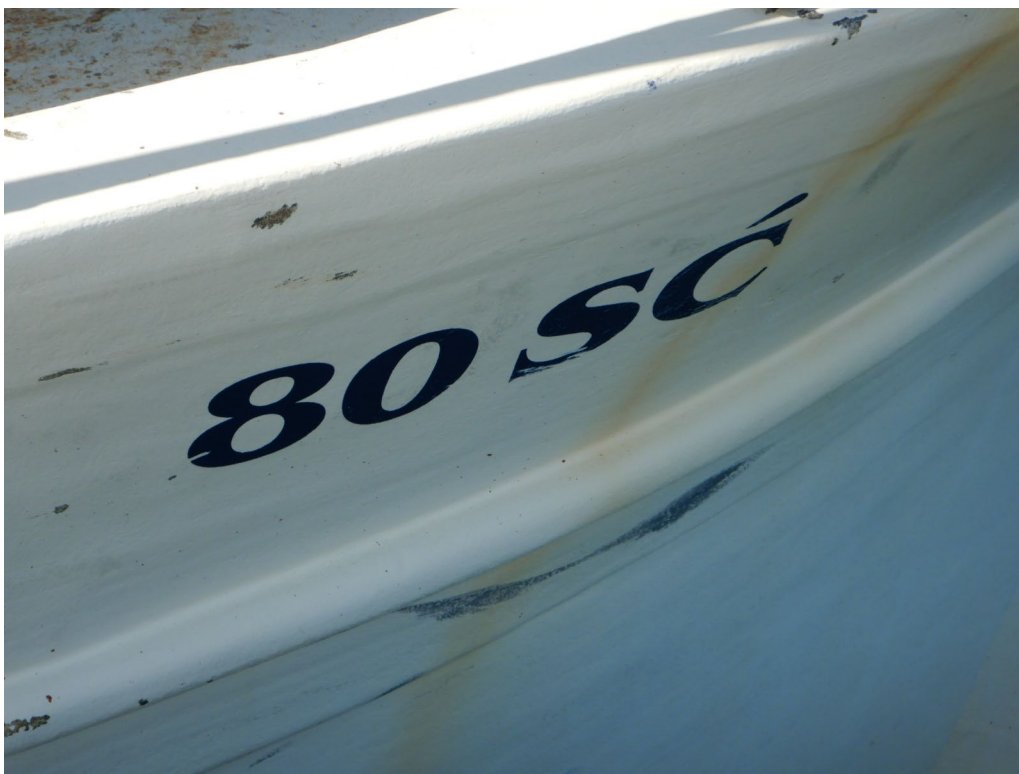
Slika Br. 2

Registarska oznaka

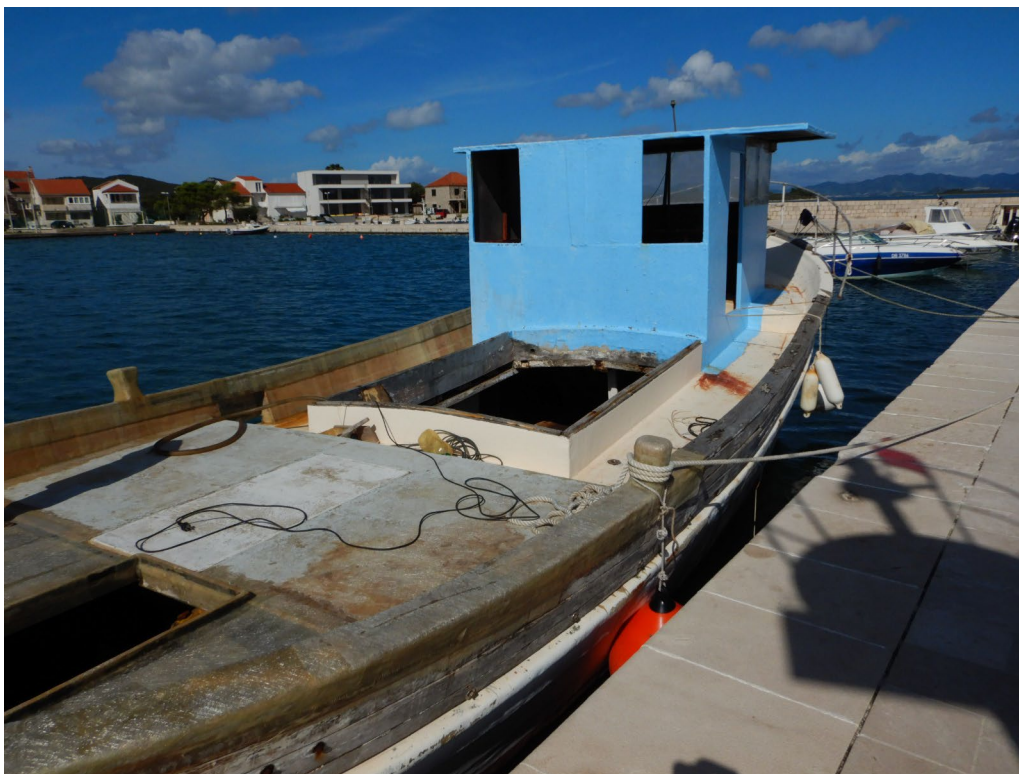
Slika Br. 3

Paluba

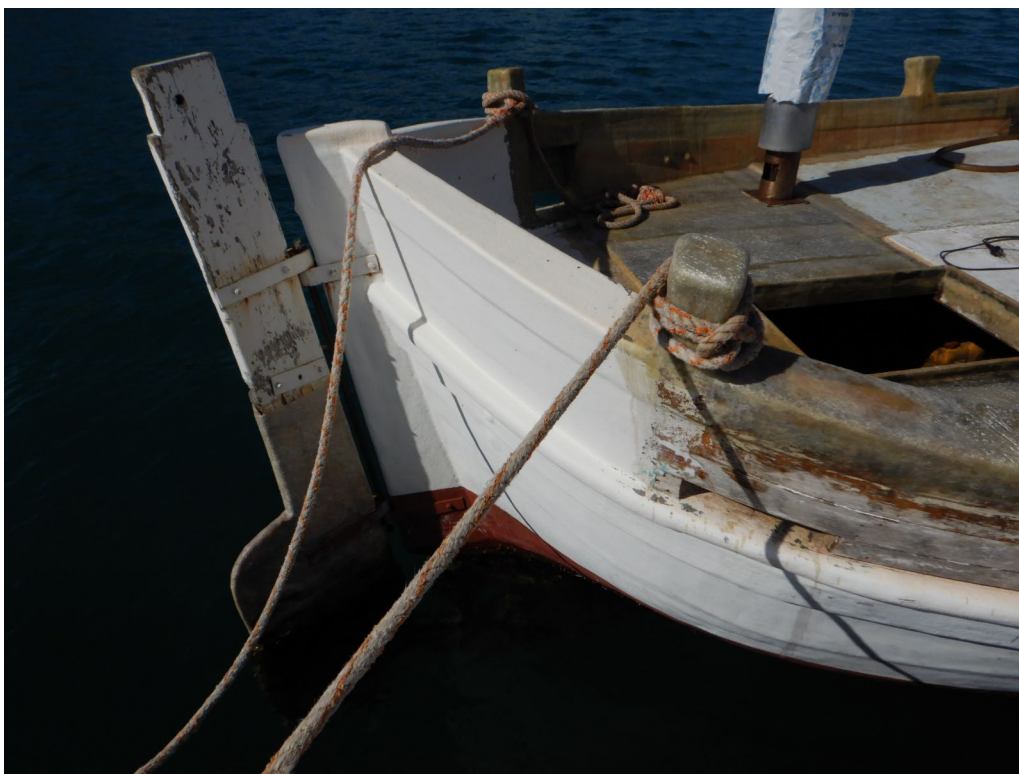
Slika Br. 4

Kormilo

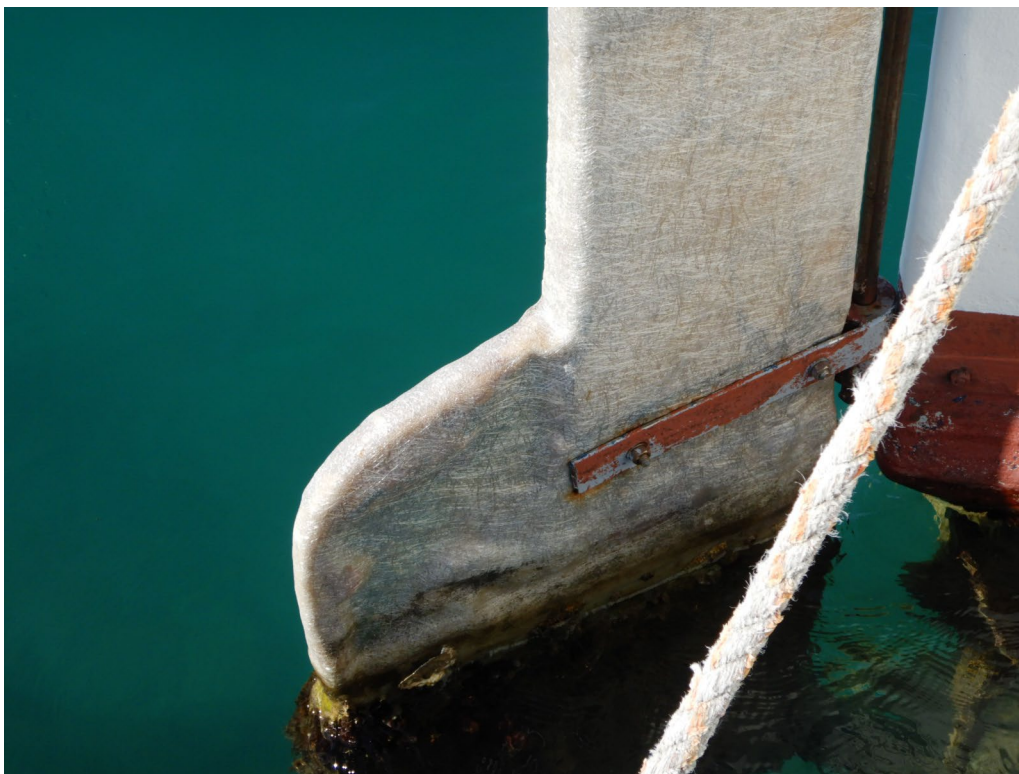
Slika Br. 5

Popravak kormila

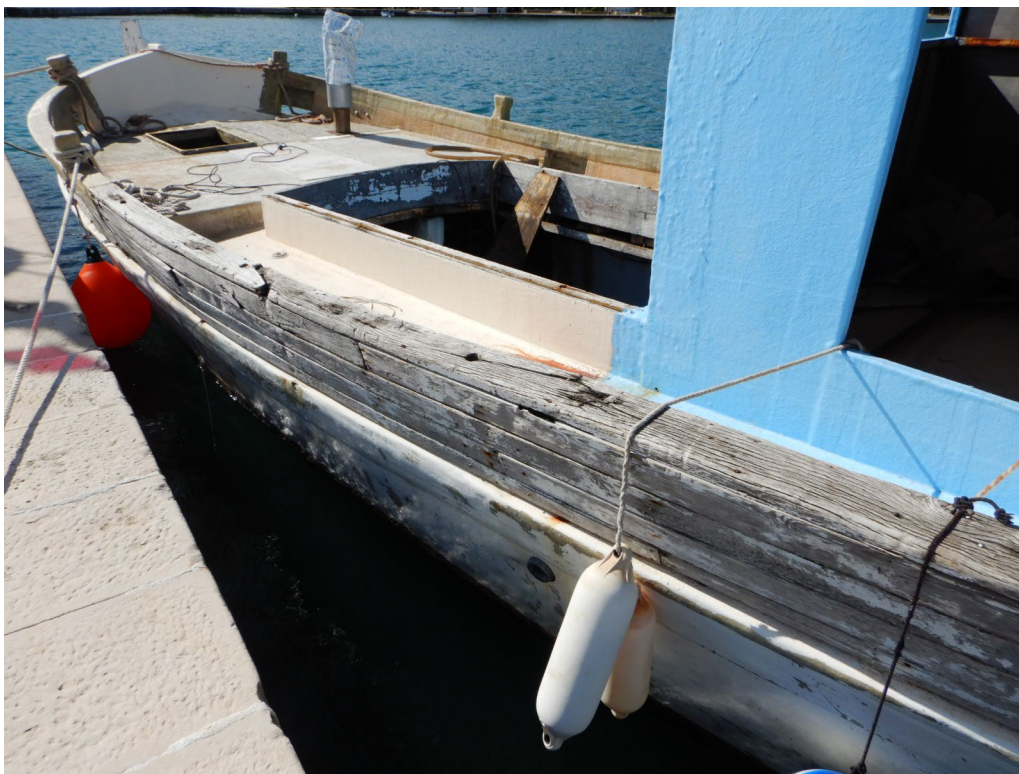
Slika Br. 6

Plovilo je pregledano dok je bilo privezano u uvali Drača na otoku Pelješcu. Trup je bio djelomično naplavljen dok je nadgrađe nađeno oštećeno. Trup je izgrađen od drva. Izvršen je vizualni pregled vanjske oplata te unutrašnje oplata u kaljužama koliko je bilo dostupno jer se plovilo nalazilo u plutajućem stanju ali sa većom količinom vode u kaljužama. Vidljivo je više mehaničkih oštećenja sa prodorom morske vode u predjelu podvodnog dijela trupa, oštećenja na vertikalnim dijelovima trupa te na nadgrađu. Pregledani su dostupni dijelovi trupa sa unutrašnje strane i nađeni oštećeni na više mjesta. Sve kaljuže su potopljene. Pregledom vanjske oplata je vidljivo je da plovilo na više mjesto popravljeno na više mjesta kako bi se spasilo od potonuća. Popravci nisu napravljeni prema pravilima struke nego samo u vidu zakrpe kako ne bi potonulo. Plovilo je u ovakvom stanju duži vremenski period, strukturno oštećeno i dosta devastirano te kompletno uništeno - pokradeno što se tiče ugrađene opreme. Vidljivo je više većih oštećenja na poprečnim i uzdužnim rebrima. Kobilica je oštećena.

Vertikalni dijelovi trupa su oštećeni

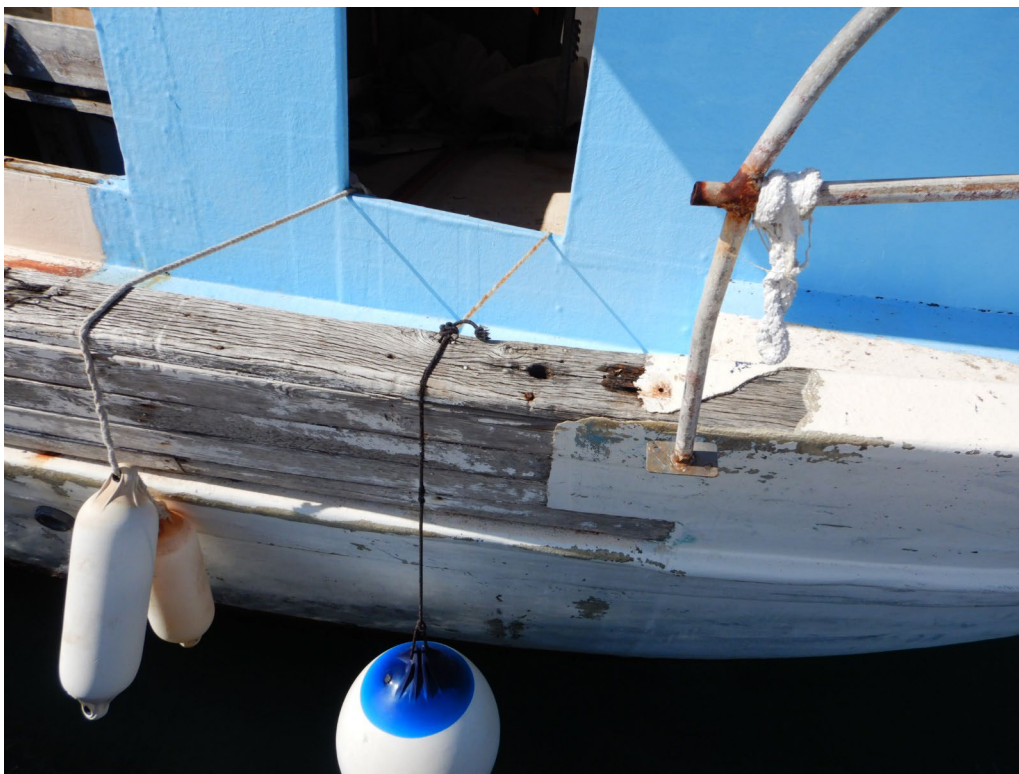
Slika Br. 7

Oštećenja

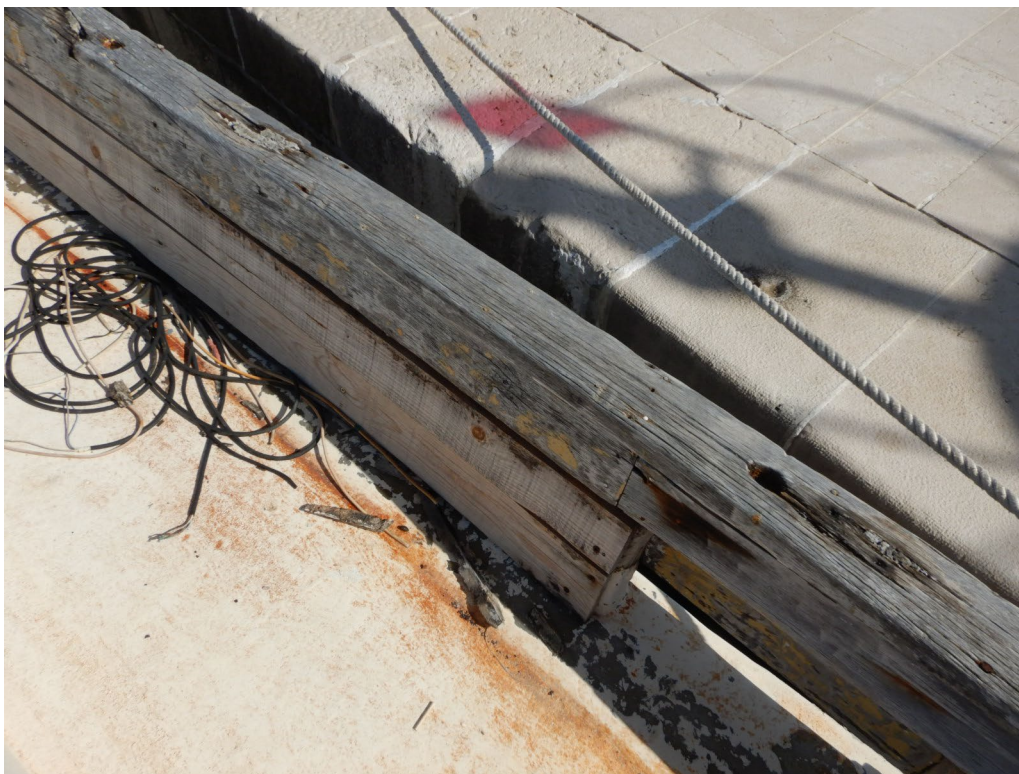
Slika Br. 8

Razma je oštećena

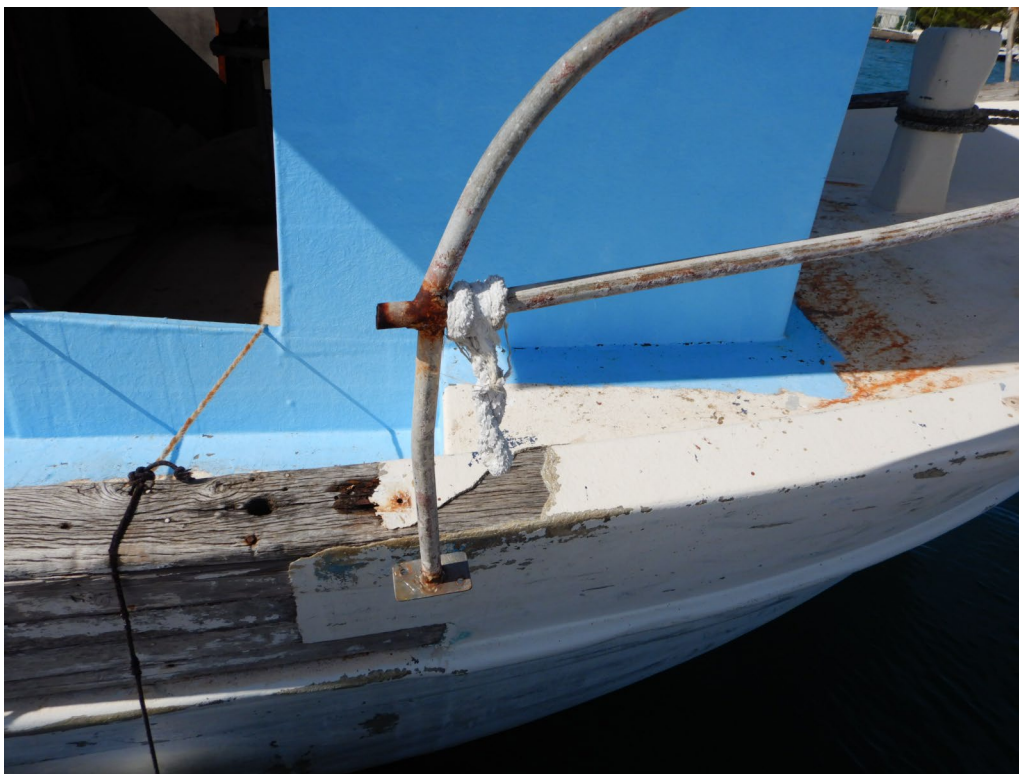
Slika Br. 9

Pristup plovilu je preko krmenog dijela. Ograde na palubi su izvedene od željeza. Ograde su nađene oštećene na više mjesta. Upora ograde je oštećena na više mjesta. Palubni prolazi su oštećeni.

Ograde su oštećene

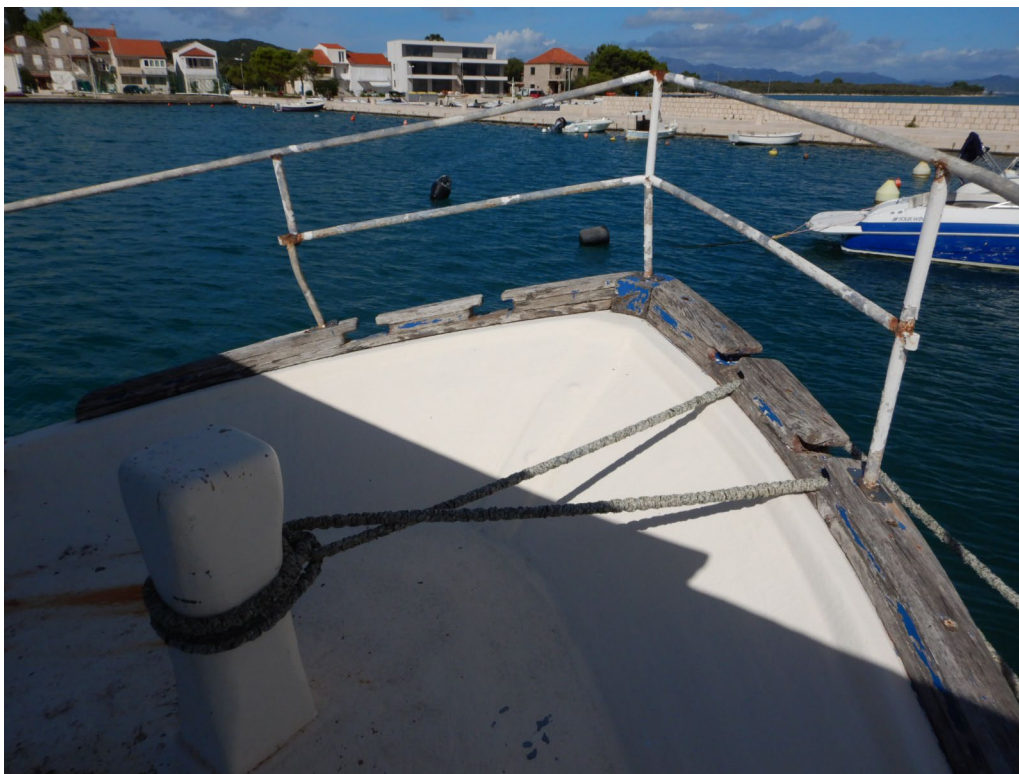
Slika Br. 10

Pramac

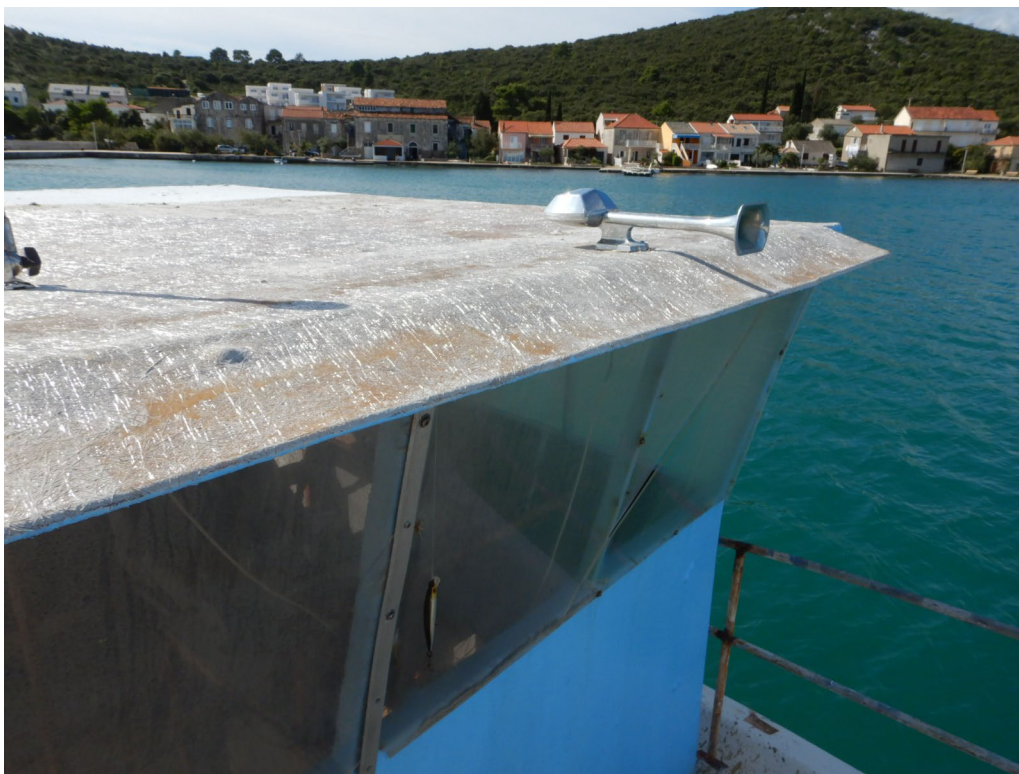
Slika Br. 11

Upravljačko mjesto

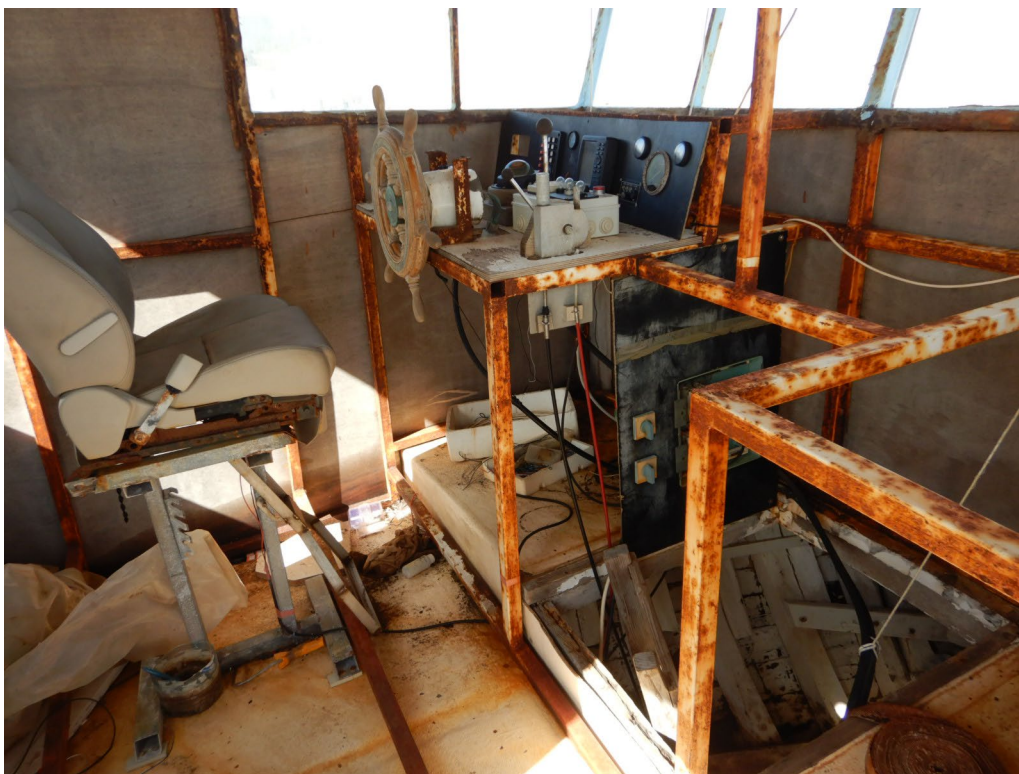
Slika Br. 12

Na prednjem dijelu je smješteno nadgrađe sa upravljačkim mjestom. Nadgrađe je oštećeno na spojevima sa palubom. Oprema na upravljačkom mjestu je kompletno uništena i devastirana. Sve električne instalacije su uništene.

Upravljačko mjesto je uništeno

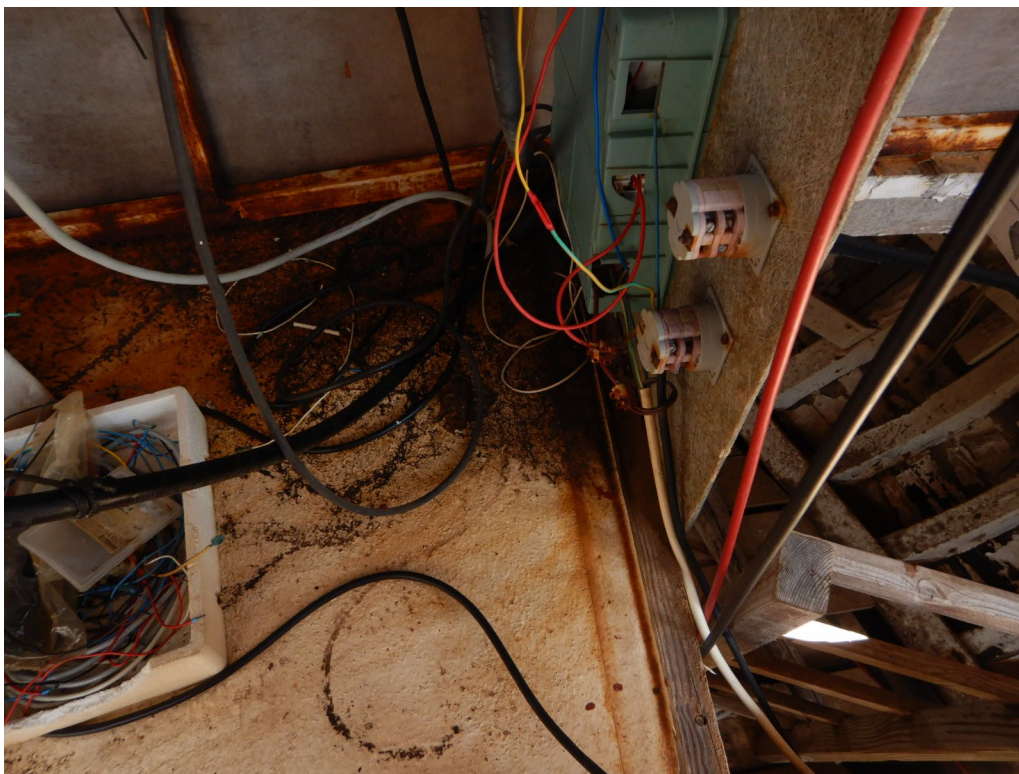
Slika Br. 13

Sve instalacije su uništene

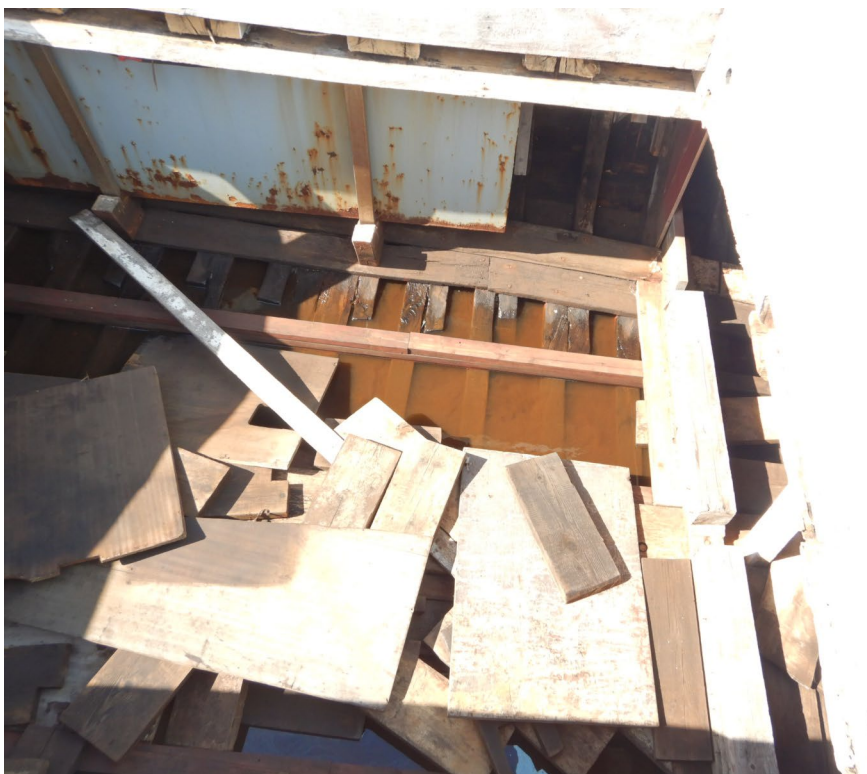
Slika Br. 14

Oštećenja na potpalublju

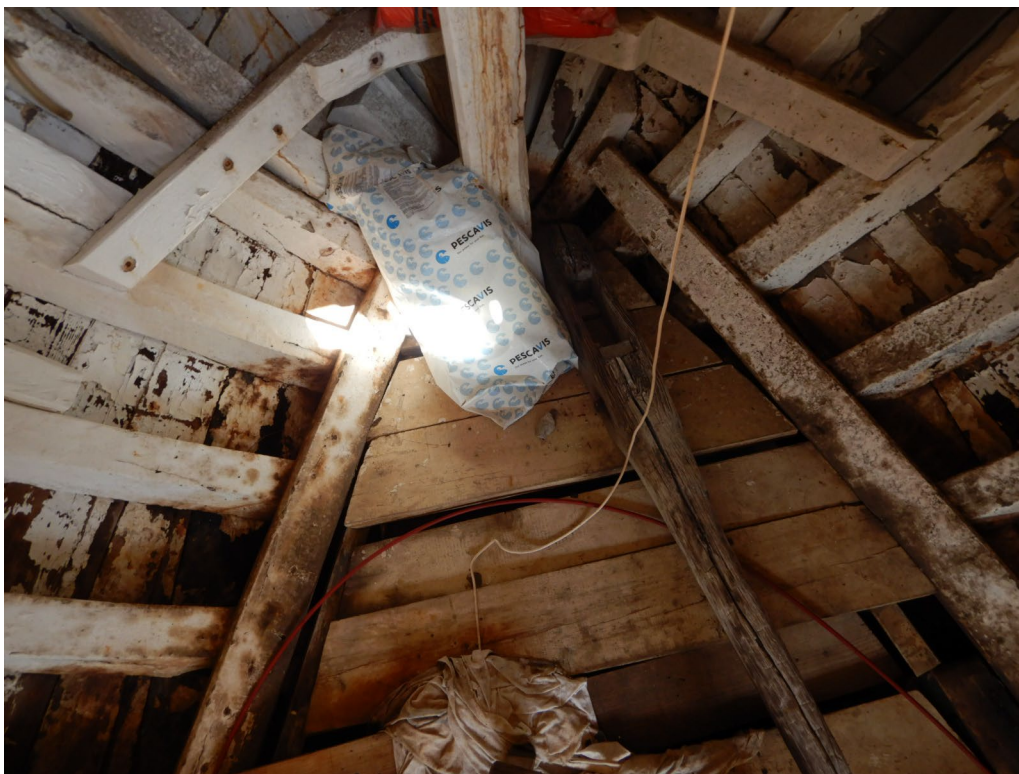
Slika Br. 15

Pramčani dio trupa je uništen

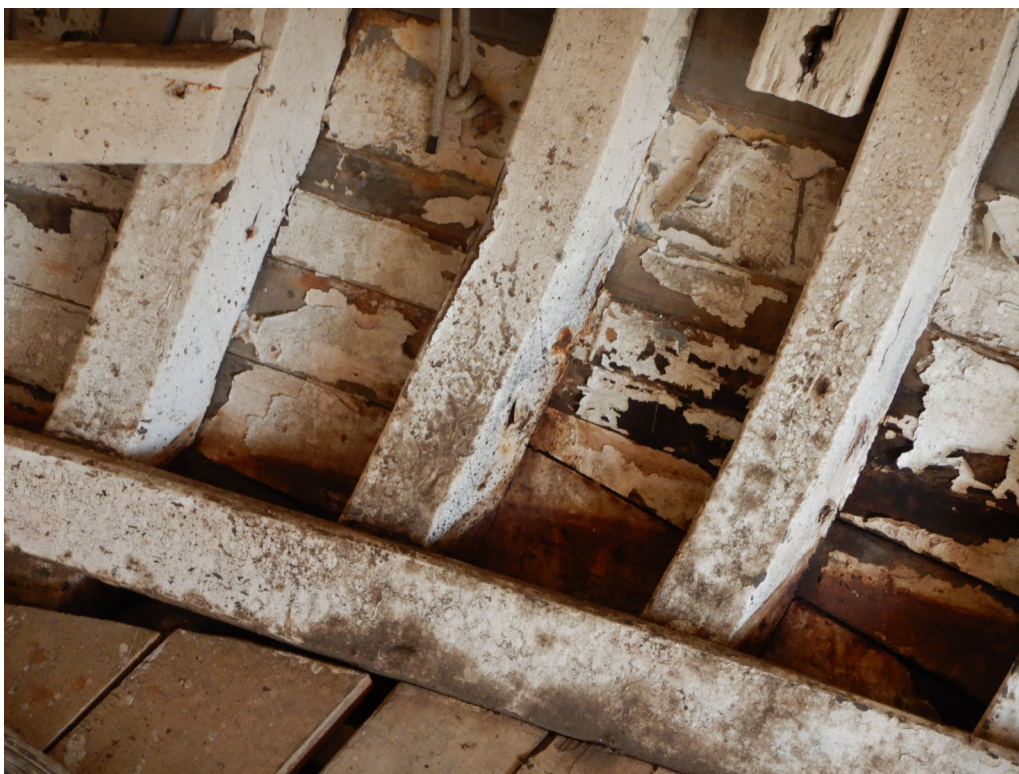
Slika Br. 16

Rebra su oštećena

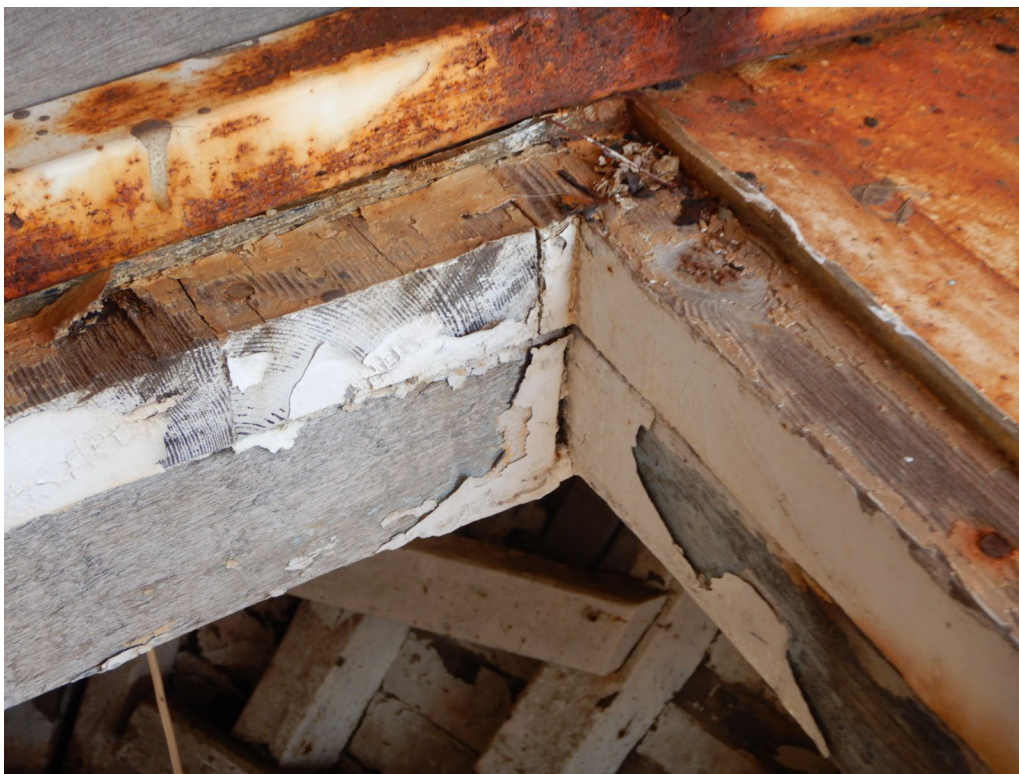
Slika Br. 17

Drveni dijelovi su oštećeni

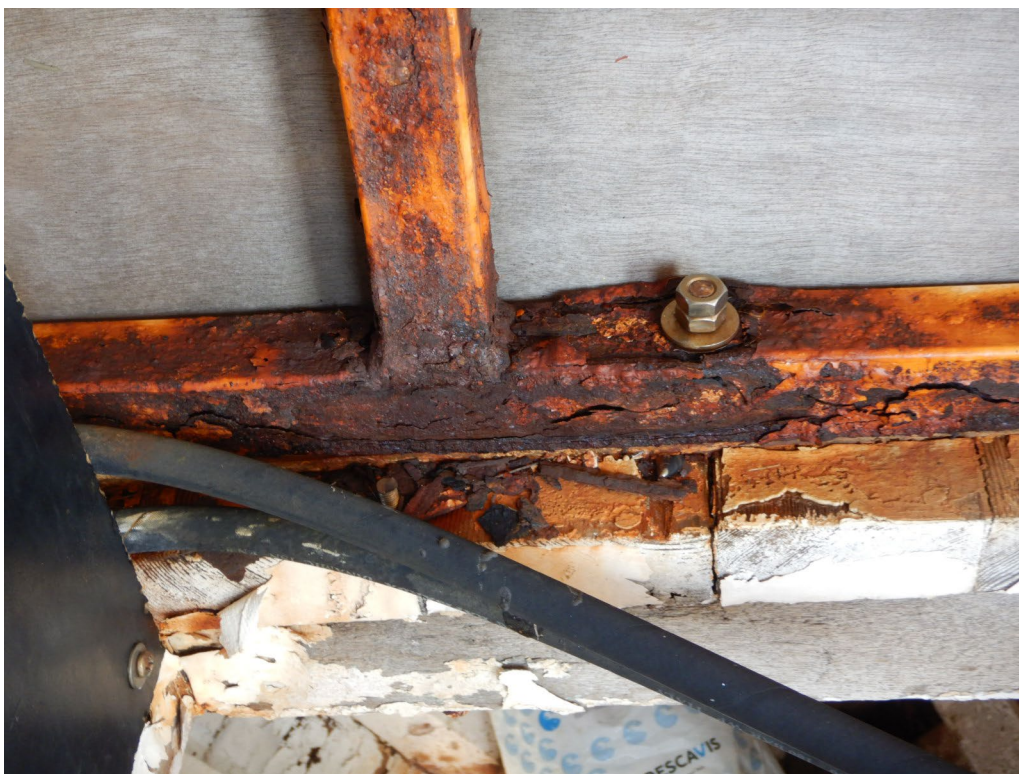
Slika Br. 18

Željezna konstrukcija je uništena

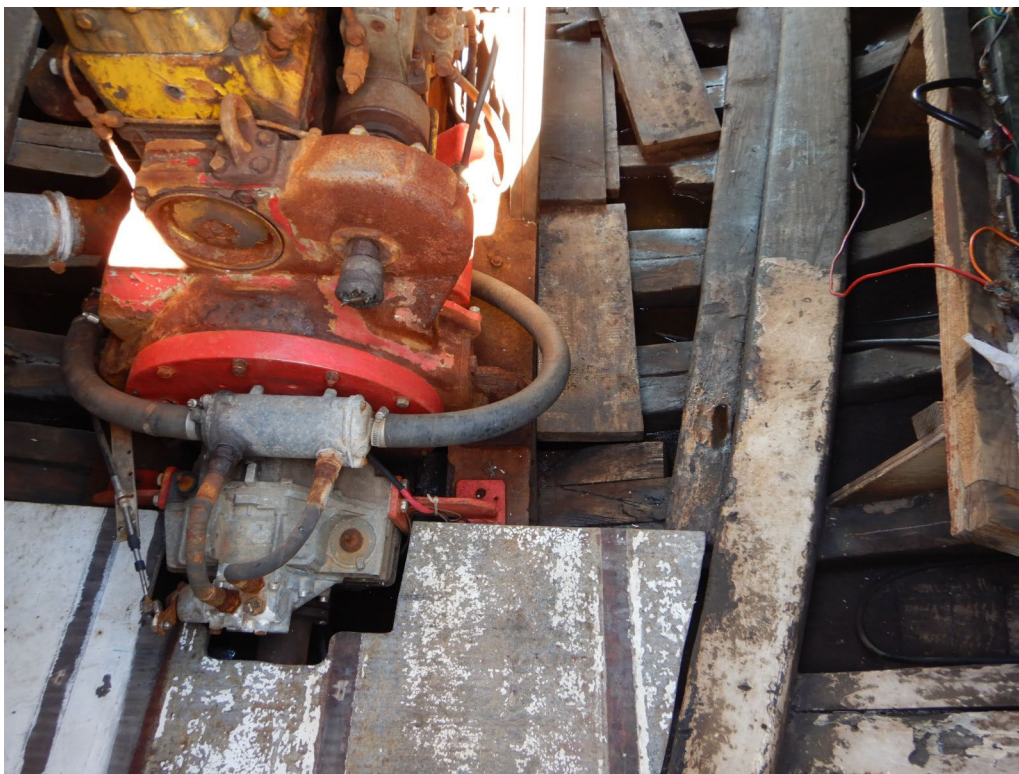
Slika Br. 19

Oštećenja u strojarnici

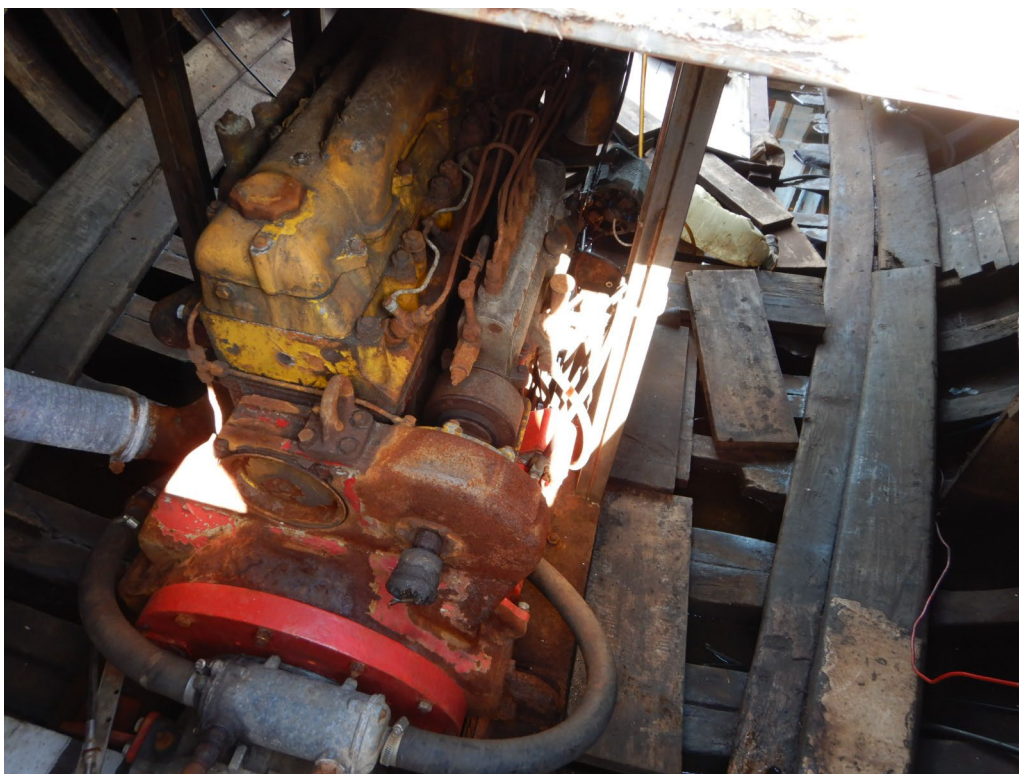
Slika Br. 20

Pristup strojarnici je putem otvora na krmenoj palubi. U plovilo je ugrađen nepoznati pogonski stroj. Stroj je uništen, zahvaćen kompletno sa korozijom je naplavljen sa donje strane. Sva oprema ugrađena na stroju je uništena. Svi sustavi u krmenom spremištu su uništeni. Sve električne instalacije su uništene.

Pogonski stroj nije u funkciji

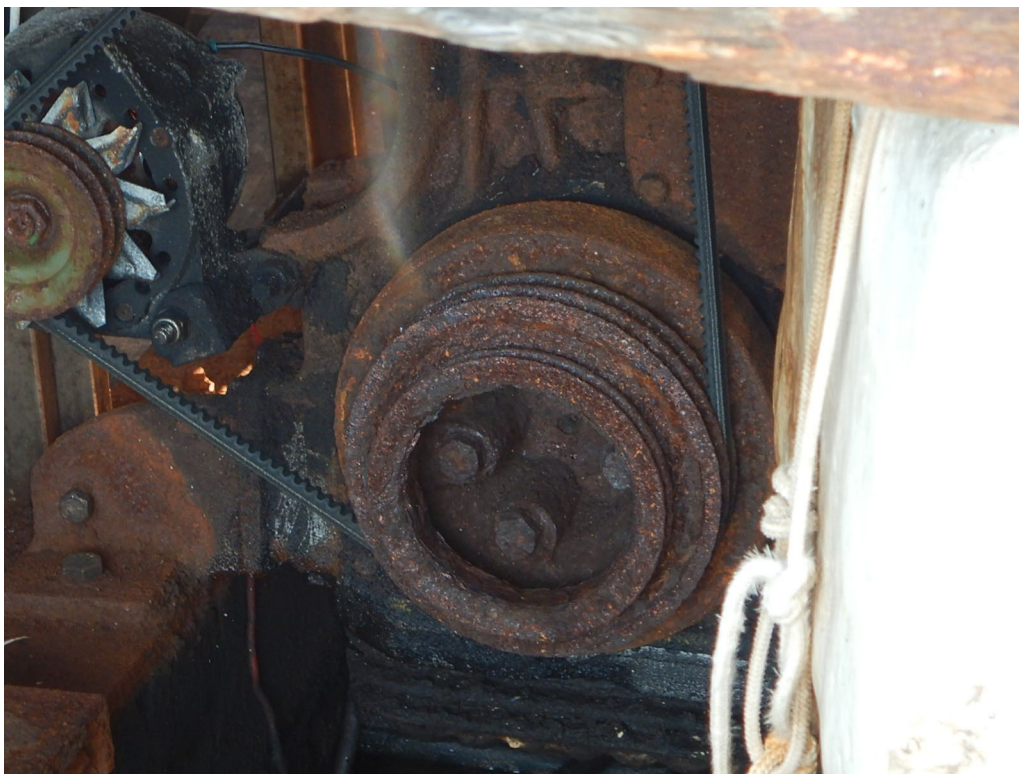
Slika Br. 21

Pogonski stroj i oprema na stroju su nađeni u lošem stanju

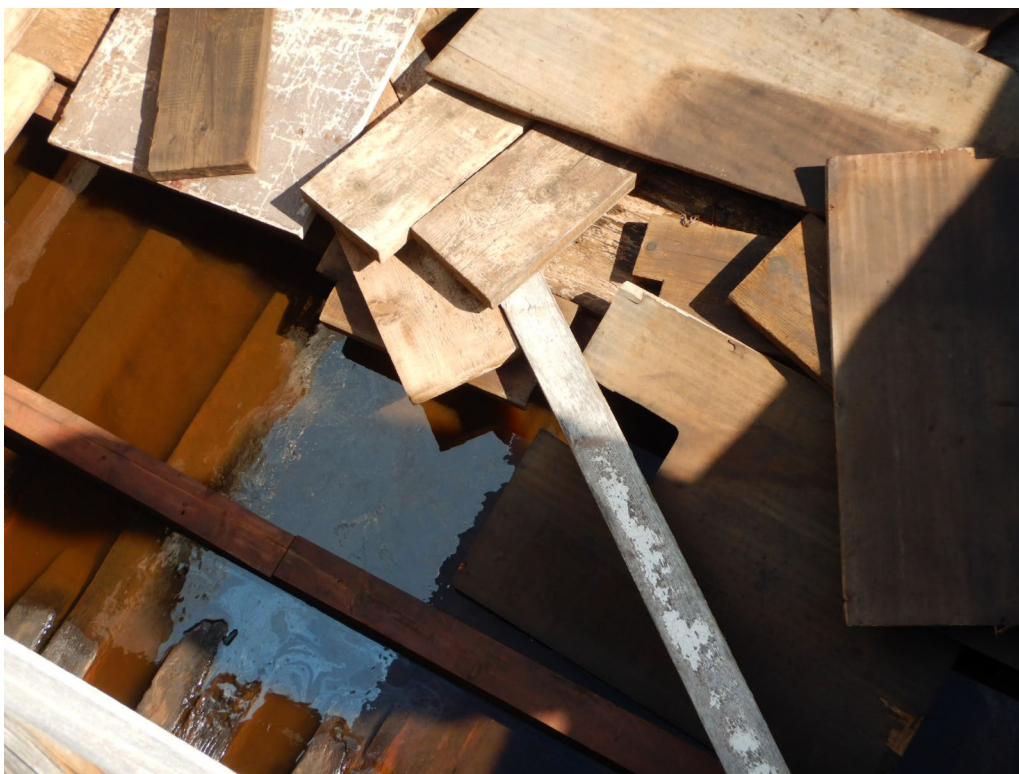
Slika Br. 22

Kaljuže su naplavljene

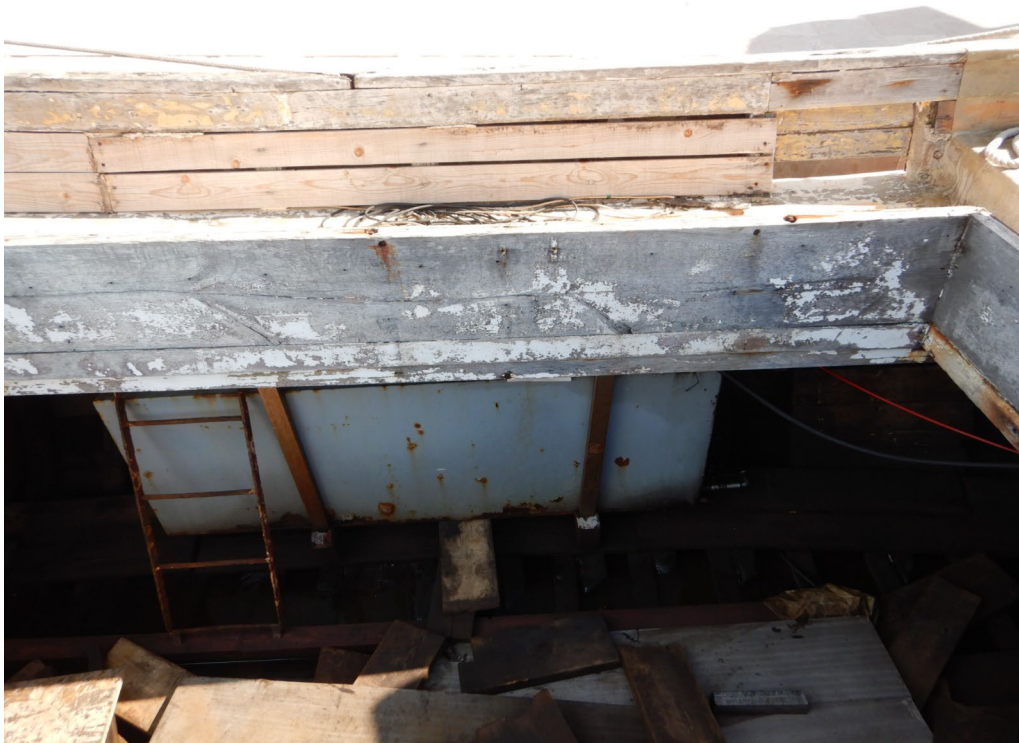
Slika Br. 23

Spremnik goriva je oštećen

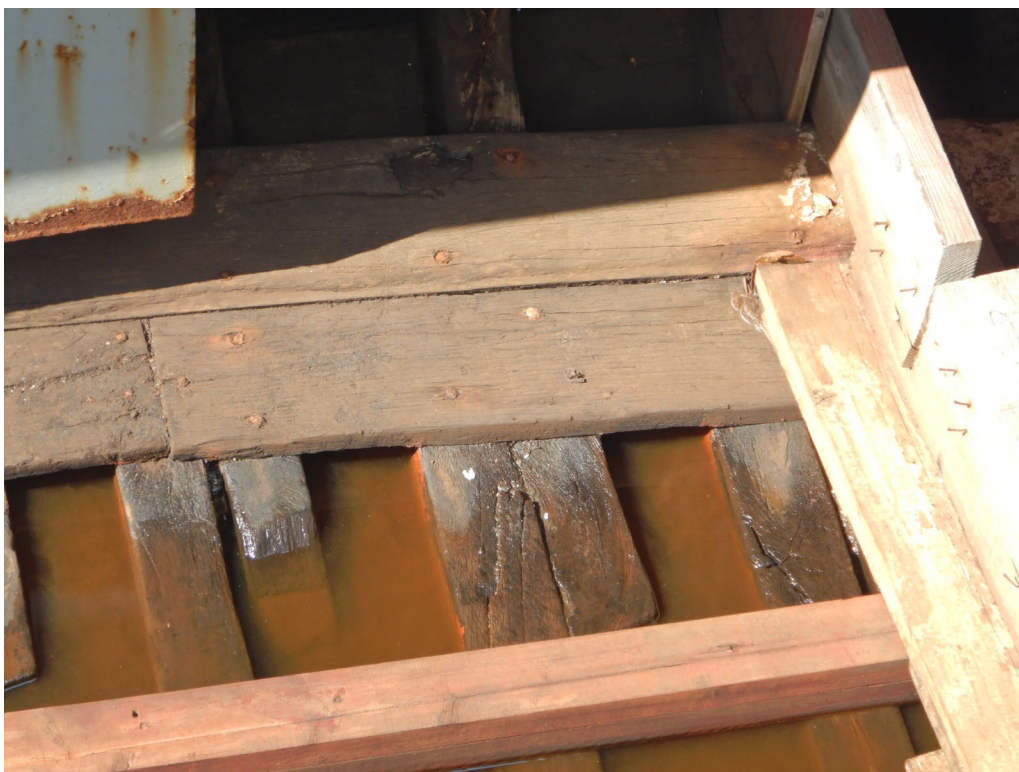
Slika Br. 24

Oštećenja na rebrima

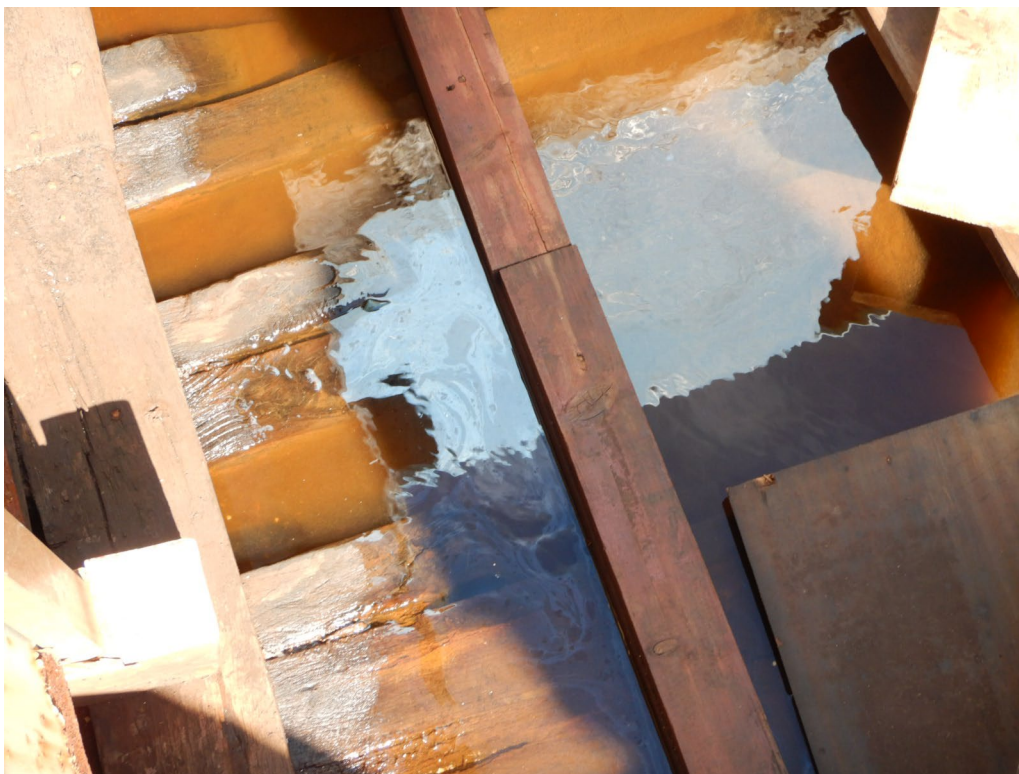
Slika Br. 25

Mješavina ulja i vode u kaljužama

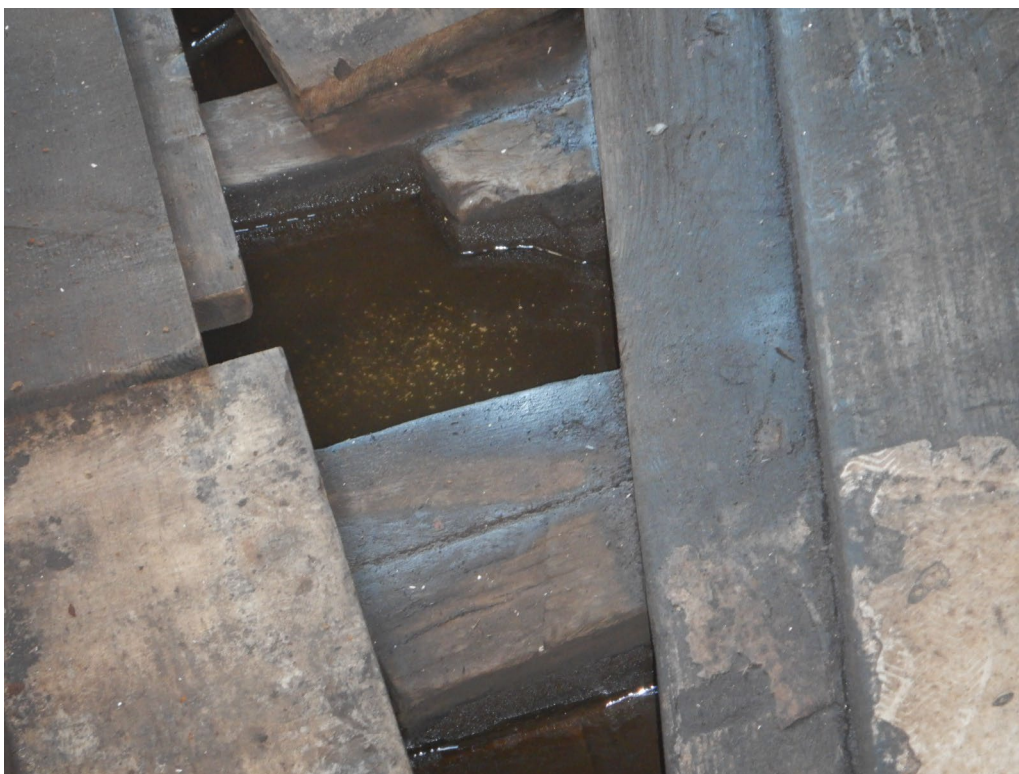
Slika Br. 26

Rebra su oštećena
