IZVJEŠTAJ VJEŠTAKA

Predmet: Procjena vrijednosti motorne brodice 982-ST Službena oznaka: 1039-O-024

Pregled stanja i procjena vrijednosti motornne brodice

982-ST

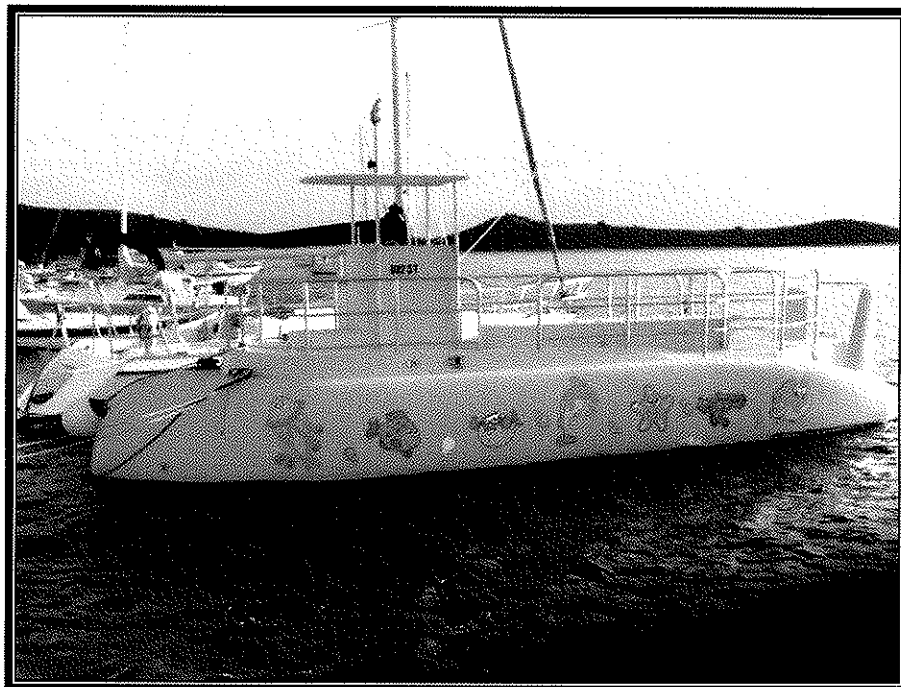
Slika 1. motorna brodica 982 -ST

Motorna turistička brodica – polupodmornica registracije 982-ST pregledana je na privezu Lučke uprave u Rogoznici (slika 1.).

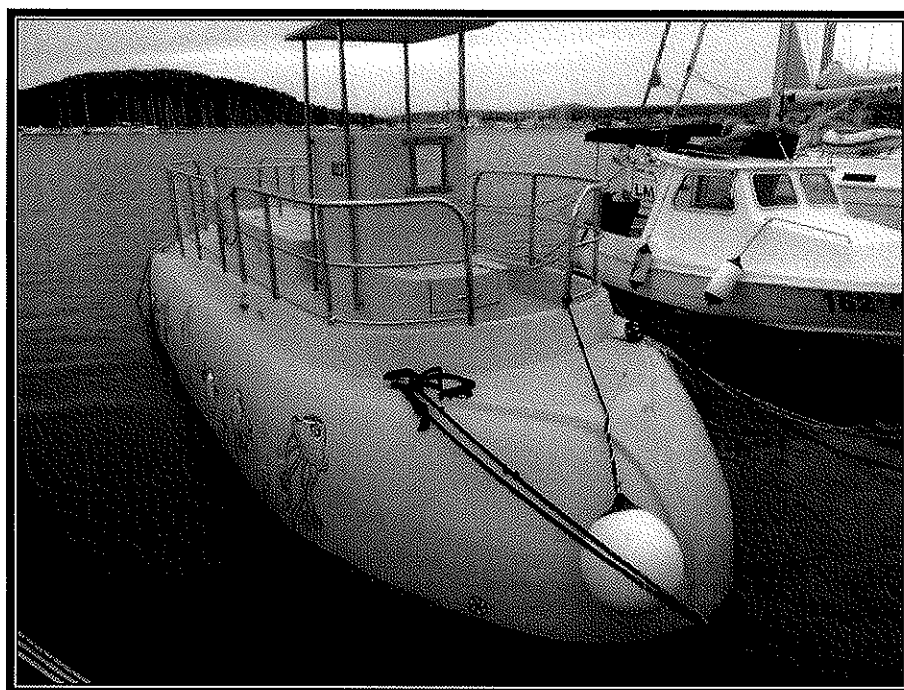
Vanjskim pregledom trupa ne nalazim oštećenja, već neuredno i neodržavano plovilo, manje oštećeno ogrebotinama i pod djelovanjem sunca, te u podvodnom dijelu vidljivo obraslo algama i travom (slika 2.).

Detaljnim pregledom trupa ne nalazim oštećenja koja bi nastala havarijom, već površinsko „bljedilo gelcoata“ nastalo neodržavanjem i neobnavljanjem zaštitnih premaza koje se uglavnom može otkloniti poliranjem.

Slika 2. Pramac brodice

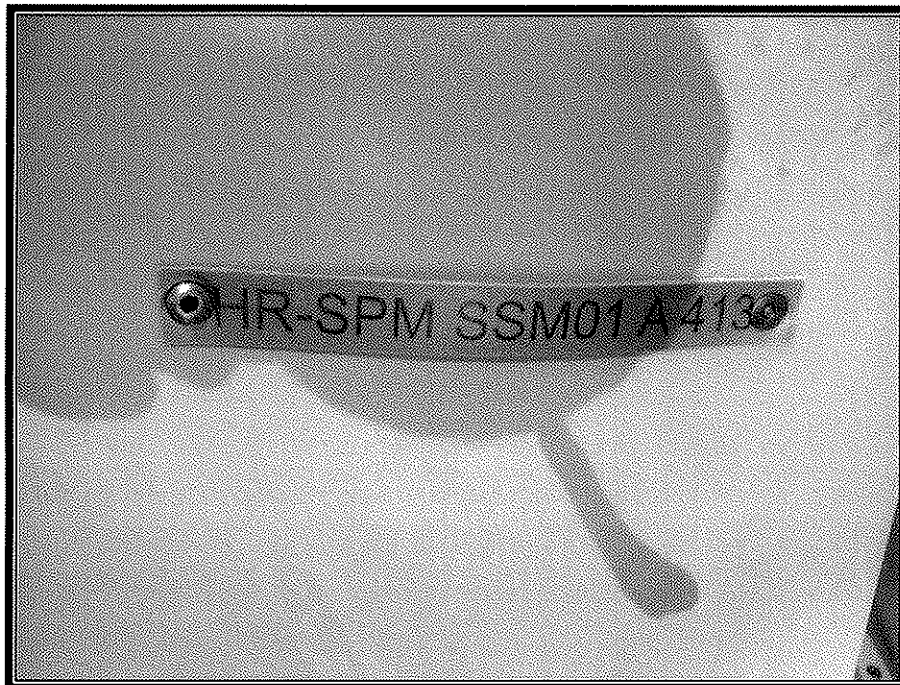
Na krmenom dijelu broda (slika 5.) nalazi se kormilarski uređaj s dva lista kormila, te malom platformicom gdje se na trupu nalazi HIN (slika 3).

Slika 3. Identifikacijska oznaka trupa - HIN

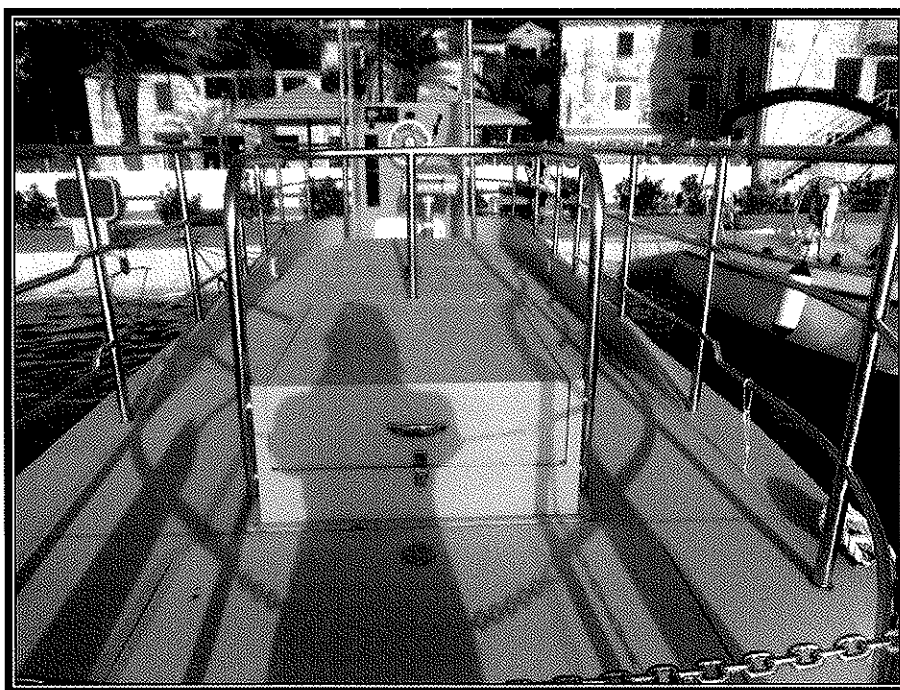
Pregledom stanja palube nalazim manja oštećenja gelcoata pod djelovanjem sunca jer je dulje vrijeme izostalo održavanje i premazivanje zaštitnim premazima (slika 4.)

Razma i palubna ograda, kao čitava paluba s prostorom za putnike su oštećeni suncem i površinskom korozijom radi neredovitog održavanja (slika 4.). Pregledom poklopaca skladišnih prostora nalazim zahrđale i djelom blokirane brave zbog djelovanja mora i nečišćenja, te izostanka podmazivanja jer već dulje vrijeme brodica je na „mrtvom“ vezu bez odgovarajućeg održavanja.

Slika 4. Paluba za putnike

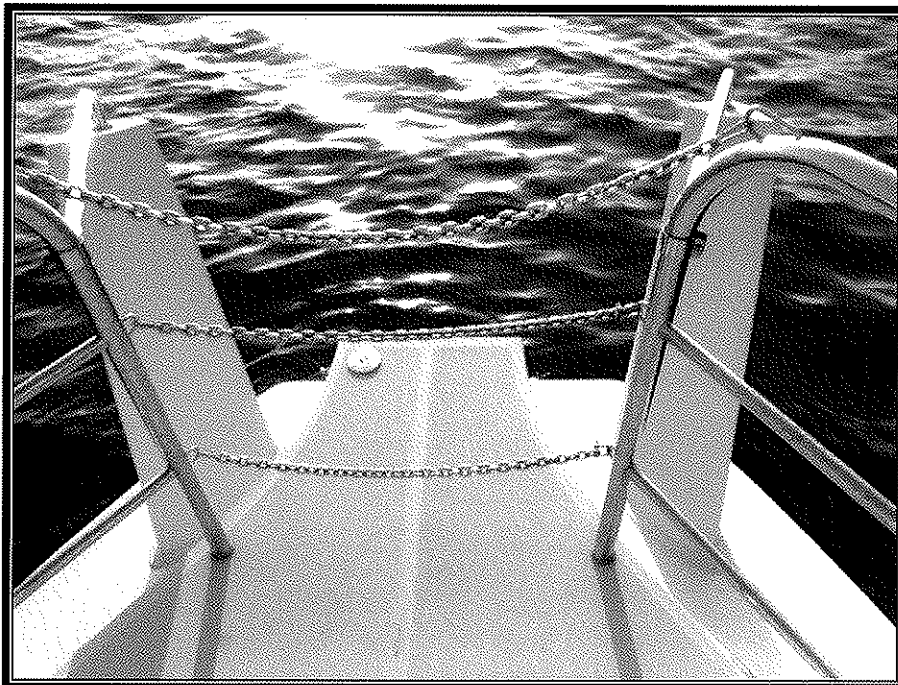
Slika 5. Krma s kormilom

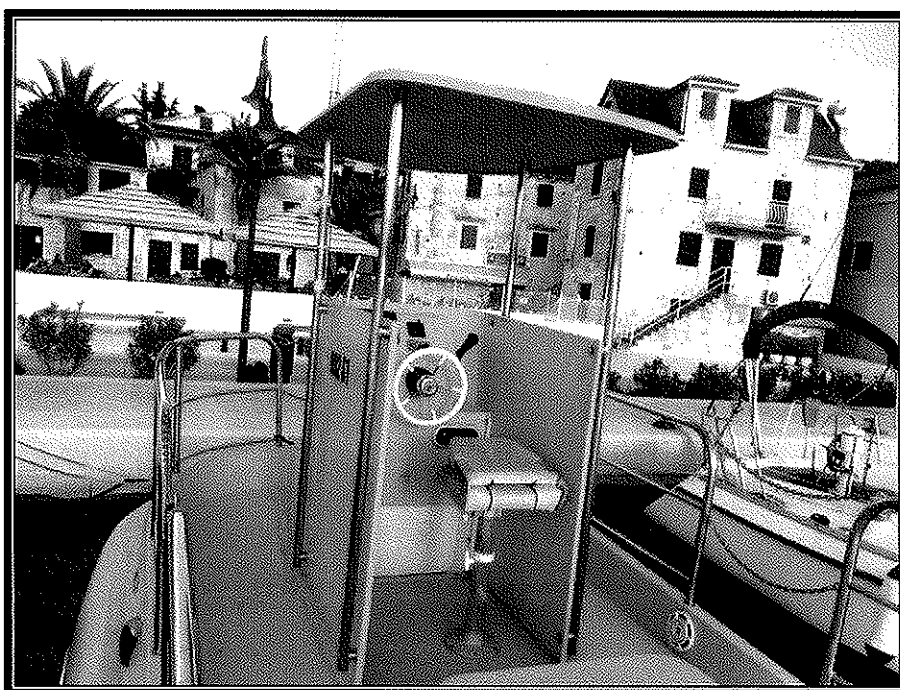
Kormilarsko mjesto (slika 6.) sastoji se od upravljačke konzole s komandama motora, kormilarskog uređaja, pramčanog potisnika (slika 7.), te s radio stanicom CR radiom i razvodnom tablom napajanja strujom (slika 8.) čija ispravnost nije provjeravana radi nedostatka napajanja. Na krovu kormilarnice se nalazi jarbolet s navigacijskim svjetlom.

Slika 6. Kormilarnica s upravljačkim mjestom

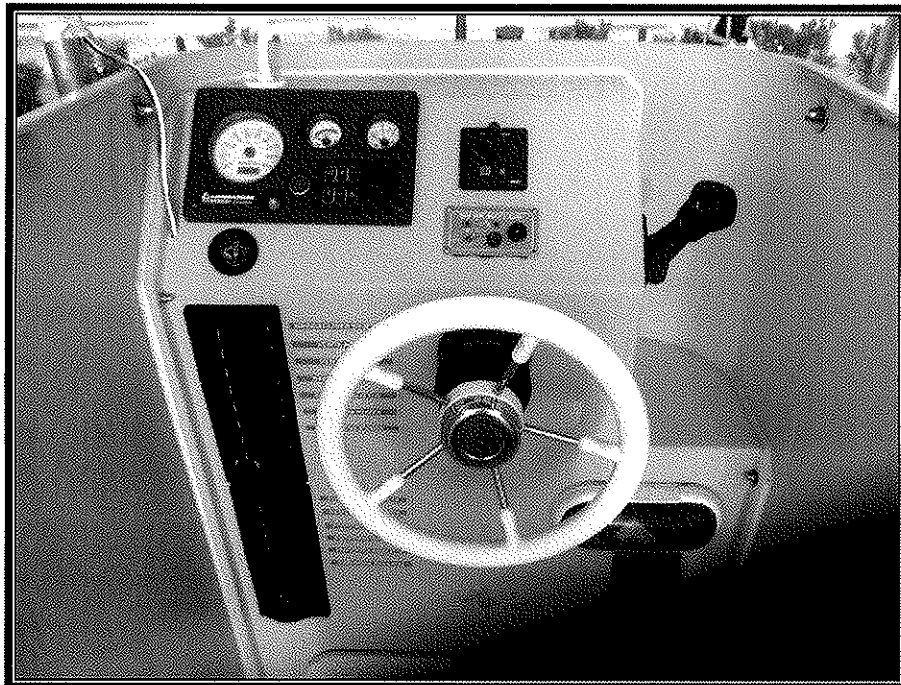
Slika 7. Kormilarsko mjesto s uređajima

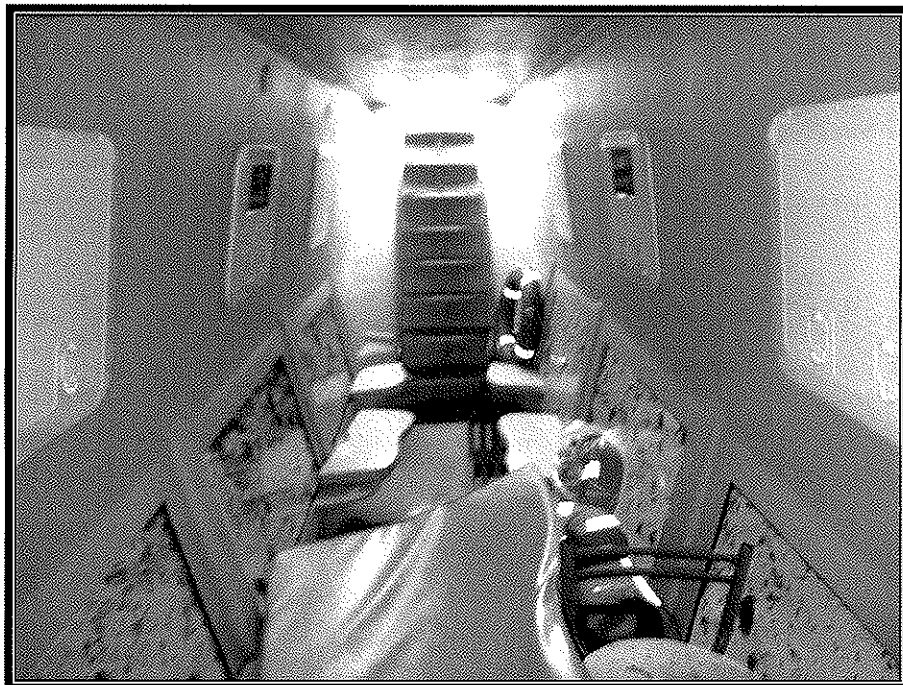
Nastambe brodice sadržavaju: središnji prostor za smještaj turista na kraćoj plovidbi razgledavanja morskog dna koji prostor je zapušten i prljav (slika 9.). Opća slika stanja prostorija za smještaj putnika je loša radi neodržavanja i ne čišćenja.

Slika 9. Unutrašnjost trupa za smještaj 12 putnika

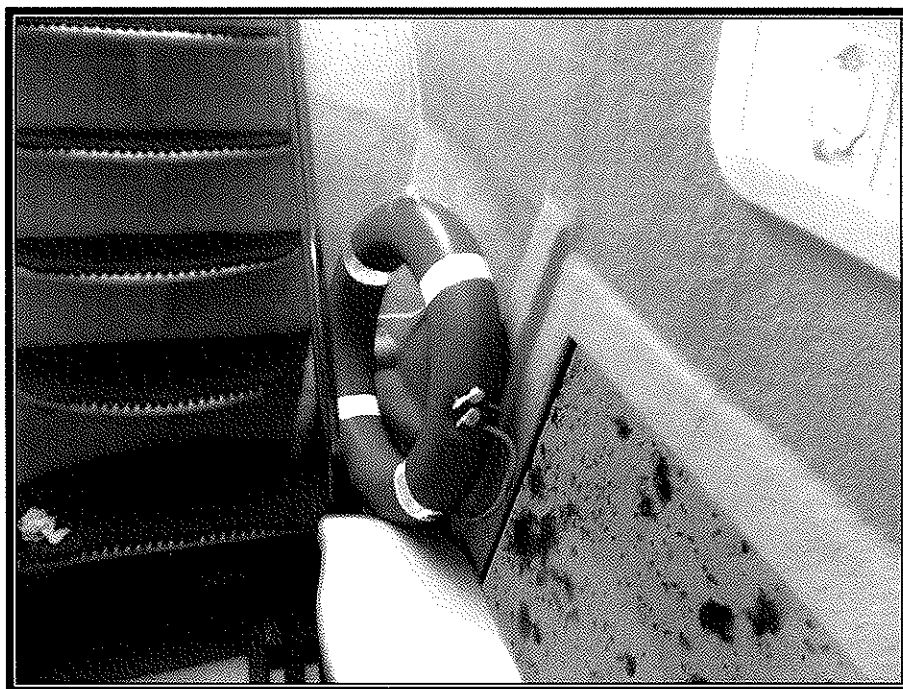
U spremištima u prostoru za putnike nalaze se pojasevi za spašavanje i kolut (slika 10.).

Slika 10. Obvezna oprema za spašavanje

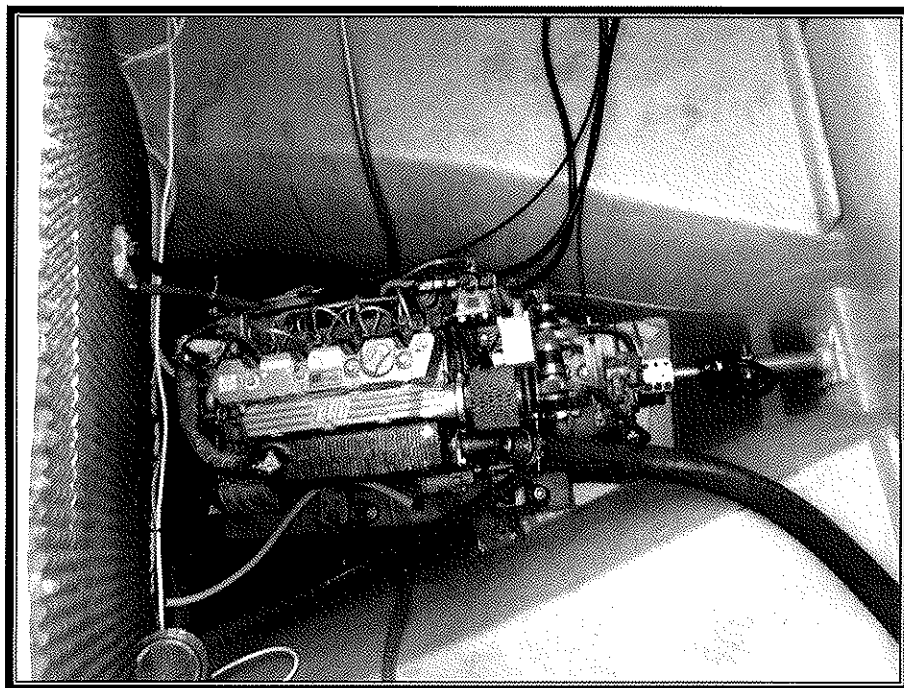
Pogonski motor **LOMBARDINI** snage **44,16 kW** (slika 11.) je kvalitetan motor dugog vijeka, ali uz redovito održavanje i servisiranje, što je kod predmetnog motora neko vrijeme izostalo. Budući se radi o brodici i pogonskom motoru male starosti smatram da bi se detaljnim redovitim servisom s zamjenom baterije motor mogao staviti u pogon.

Slika 11. Pogonski motor LOMBARDINI

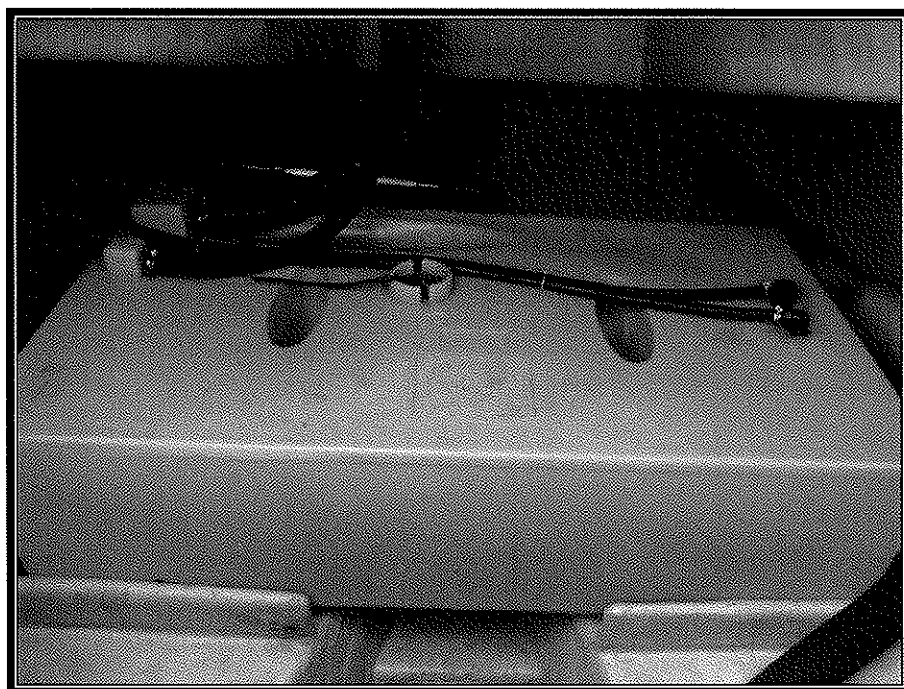
Rezervoari goriva (slika 12.) se nalazi u krmenom dijelu plovila i nema vidljivih oštećenja.

Slika 12. Rezervoar nafte

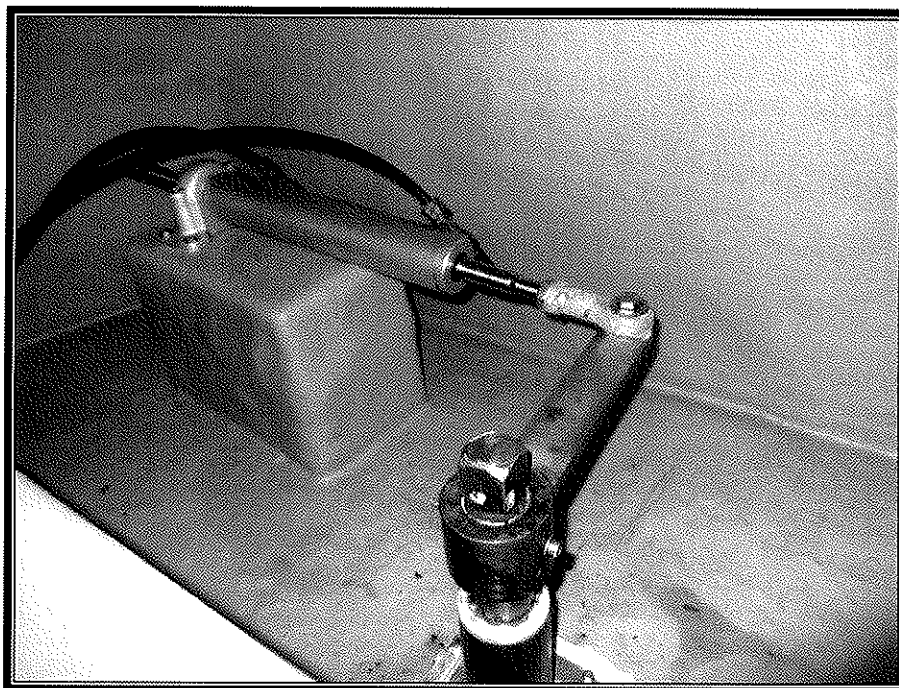
Kormilarski uređaj na krmi je u ispravnom stanju, ali ga je potrebno godišnje servisirati i podmazati (slika 13.).

Slika 13. Kormilarski uređaj

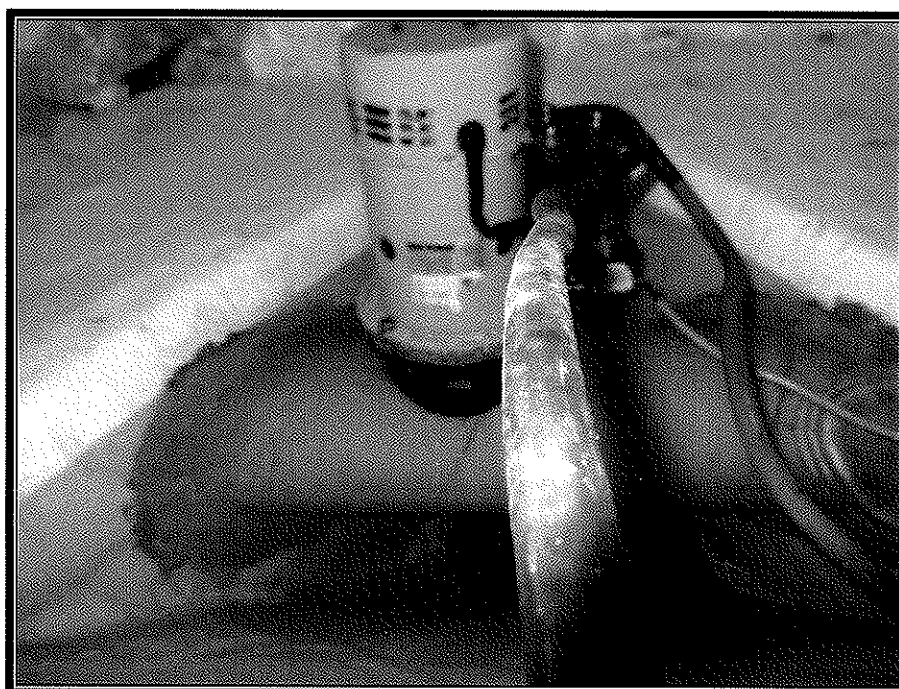
U pramčanom dijelu trupa nalazi se pramčani potisnik (slika 14.) čiju ispravnost nije bilo moguće provjeriti radi nedostatka napajanja / ispražnjenih baterija.

Slika 14. Pramčani potisnik

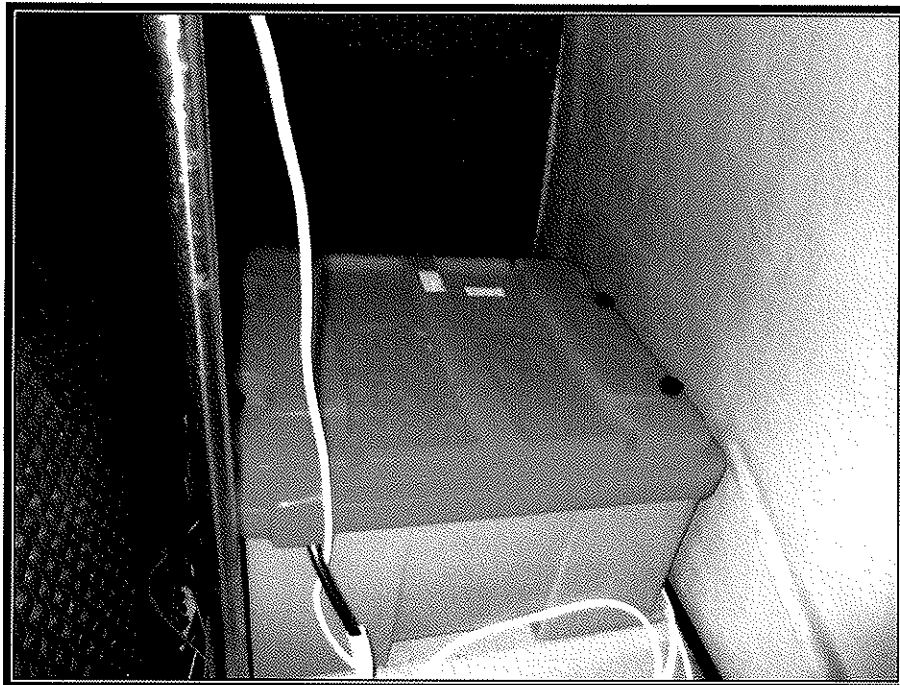
Elektroinstalacije nisu provjeravane radi praznih baterija.

Slika 15. Ispražnjeni akumulatori
