PROCJENA VRIJEDNOSTI JAHE S MOTORIM POGONOM

ASPRA 38 – MANGUSTA 72

Predmet: 1056-S-006

Split, 22. kolovoza 2022.

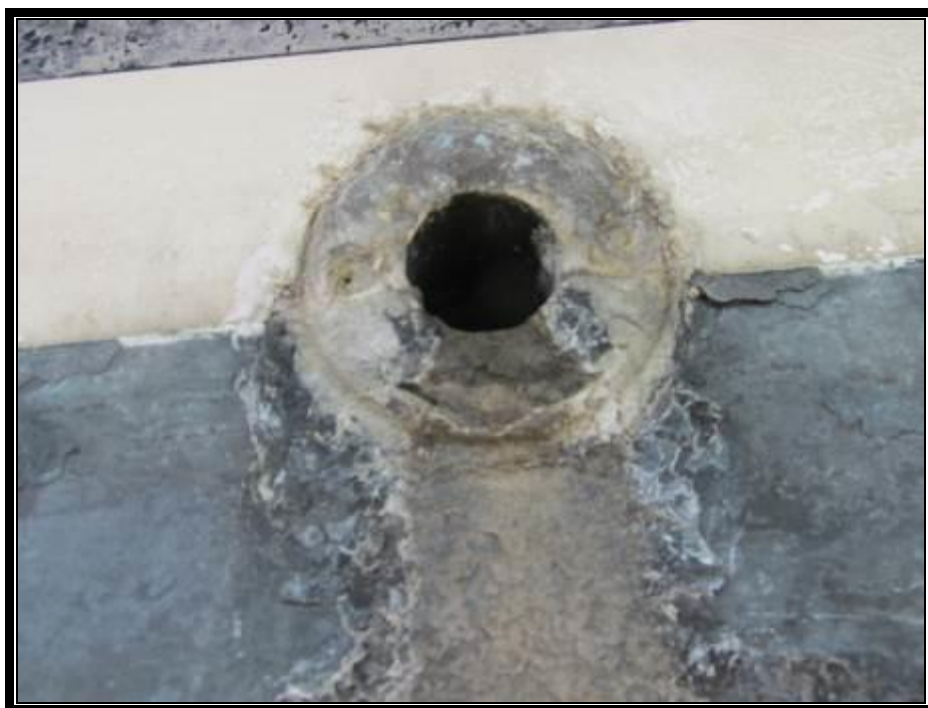
Slika 5. Potpuno korodirani ventili i oplatni otvori

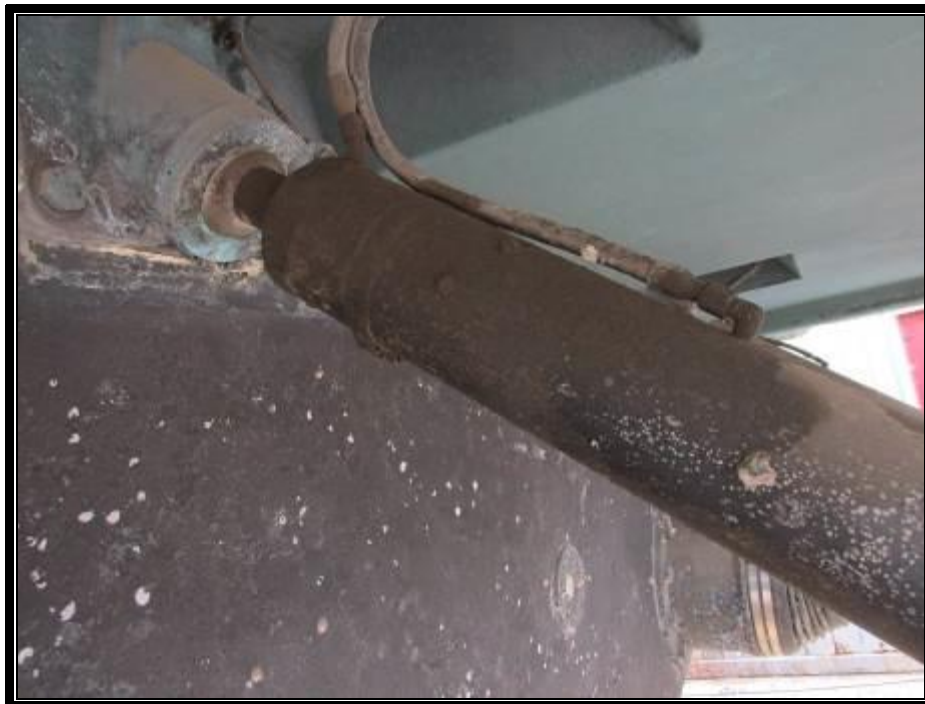
Slika 6. Dotrajala podvodna upravljačka hidraulična oprema

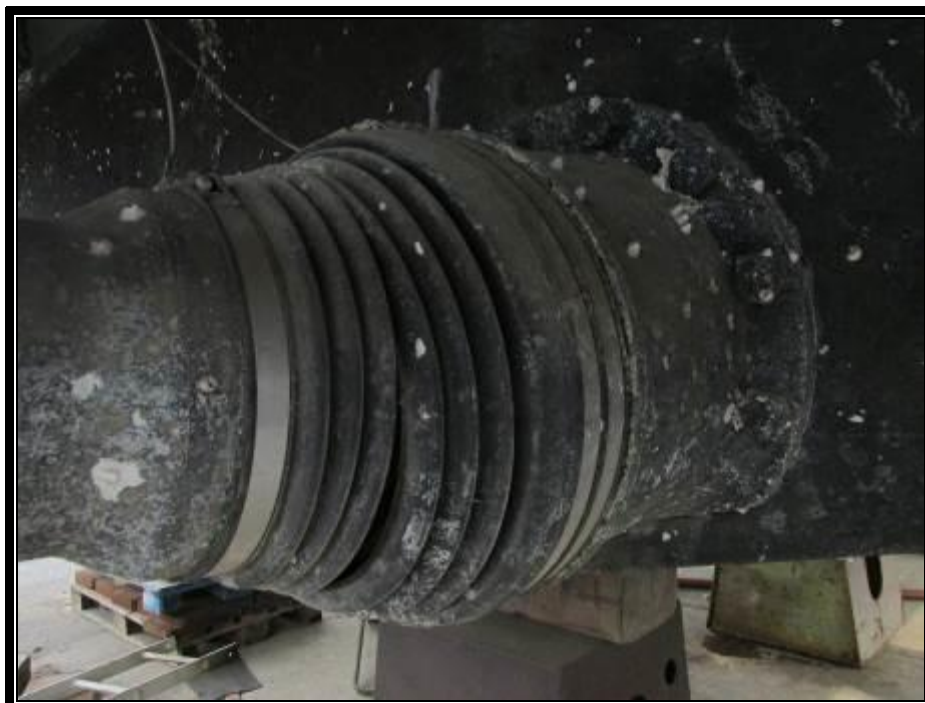
Slika 7. Dotrajale i iskidane manžetne pogonskih osovina

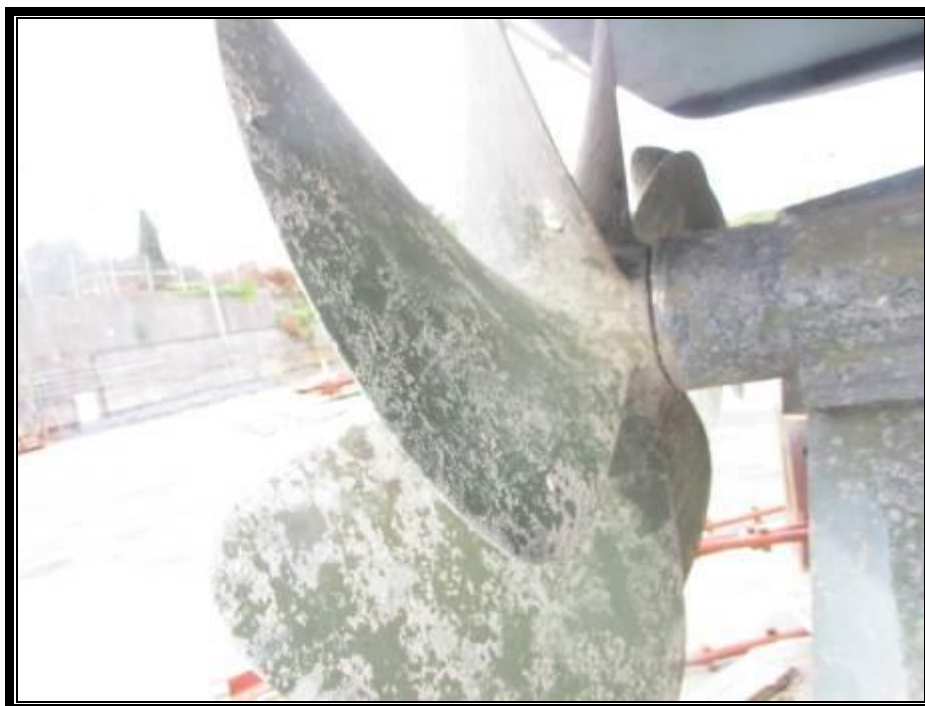
Slika 8. Pogonski propeleri oštećeni površinskom korozijom i kavitacijom

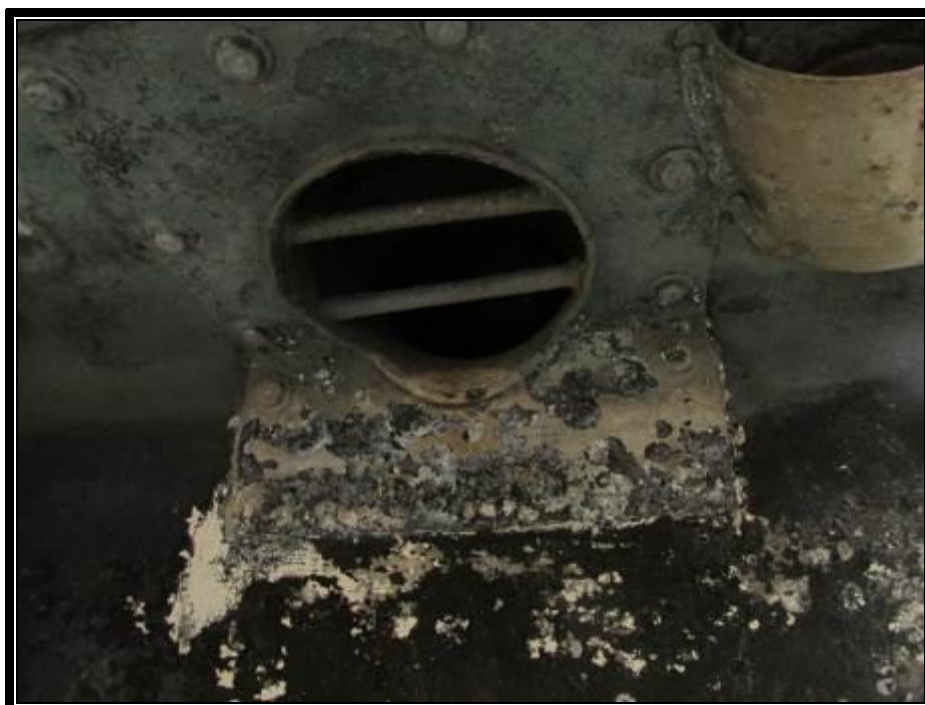
Slika 9. Više oštećenja i dotrajalosti podvodnih dijelova opreme trupa

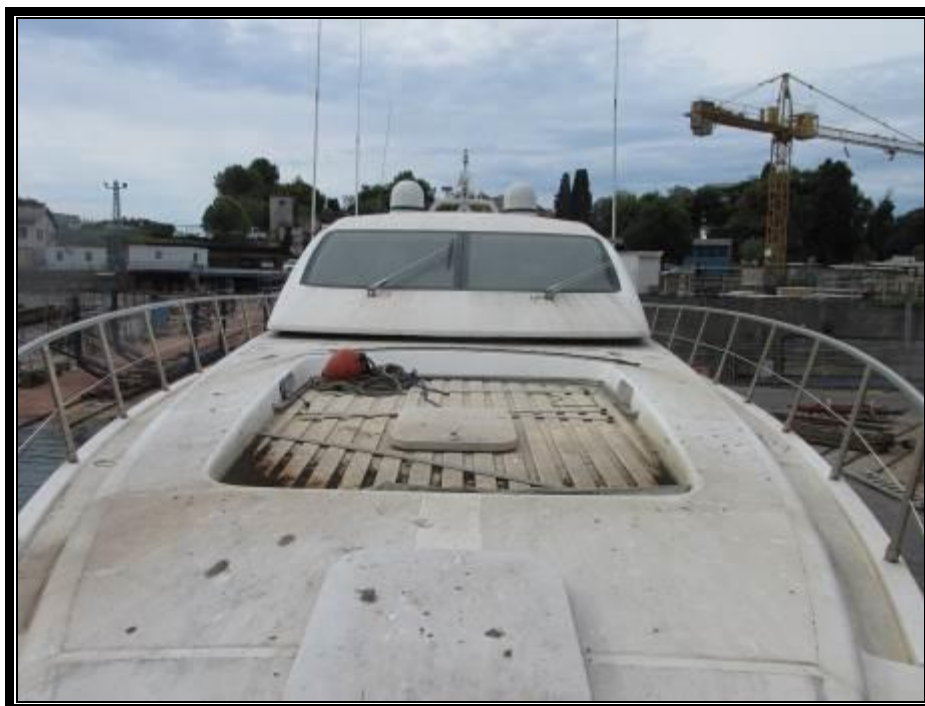
Slika 10. Devastirana paluba

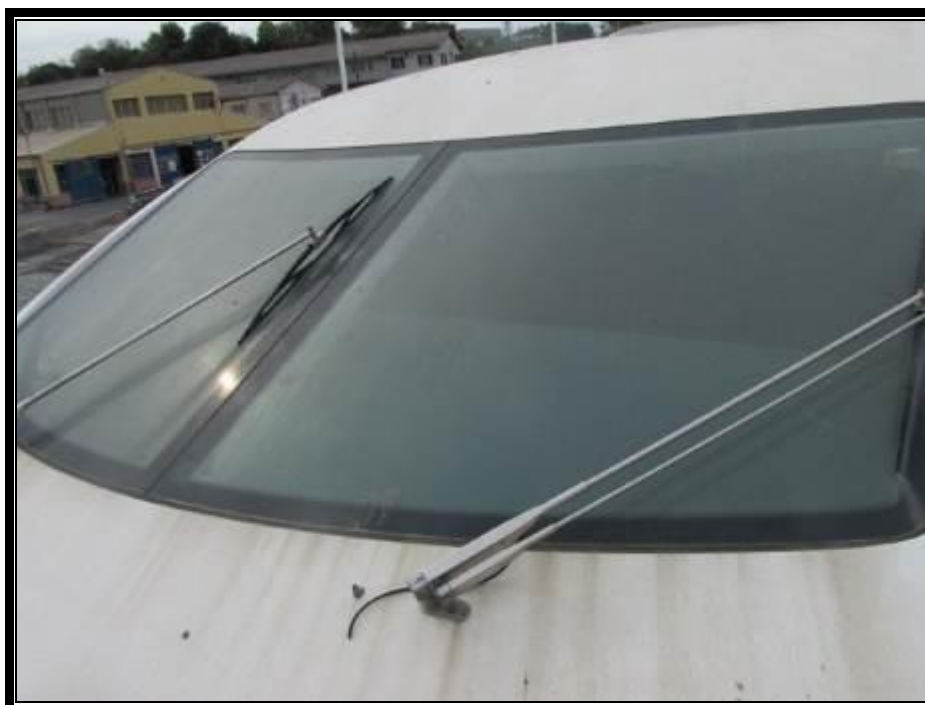
Slika 11. Vjetrobranska stakla oštećena suncem i dotrajali brisači

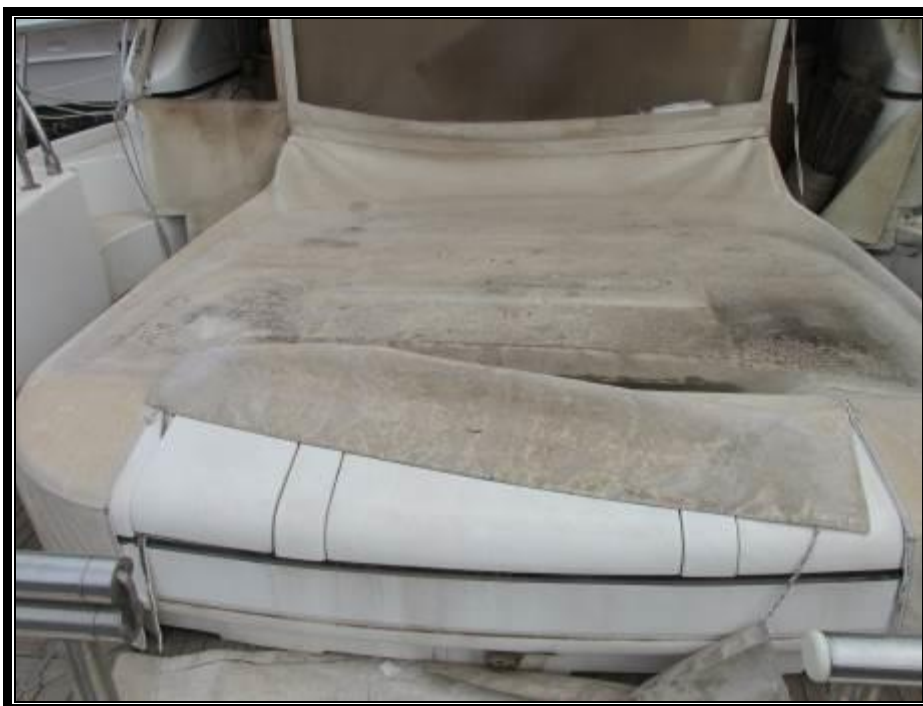
Slika 12. Krmani prostor za putnike zapušten i oštećen neodržavanjem

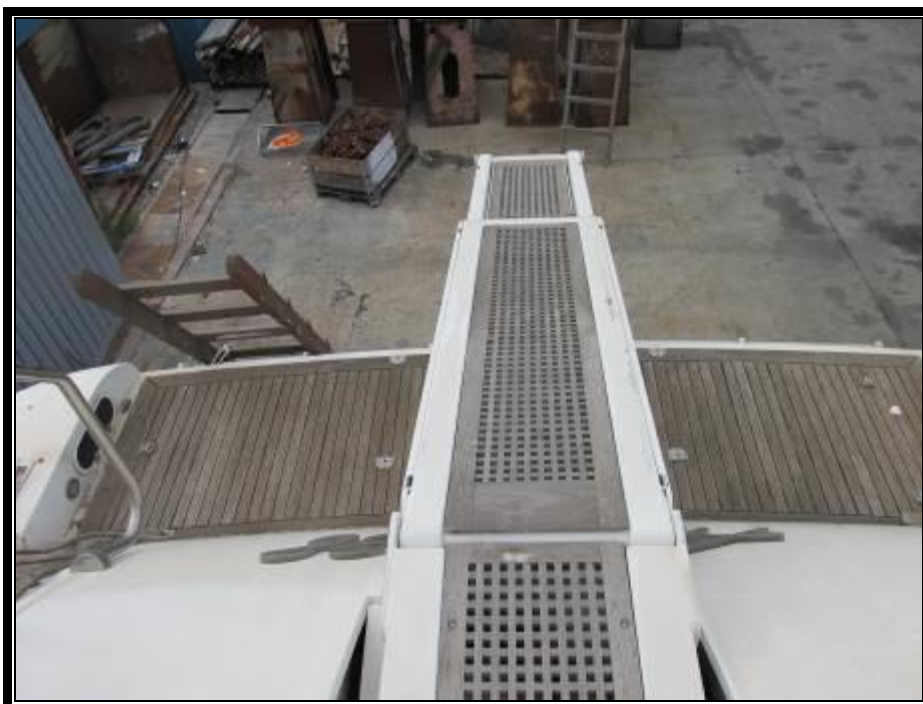
Slika 13. Oštećenje TEAK obloge platforme i neispravna passarella

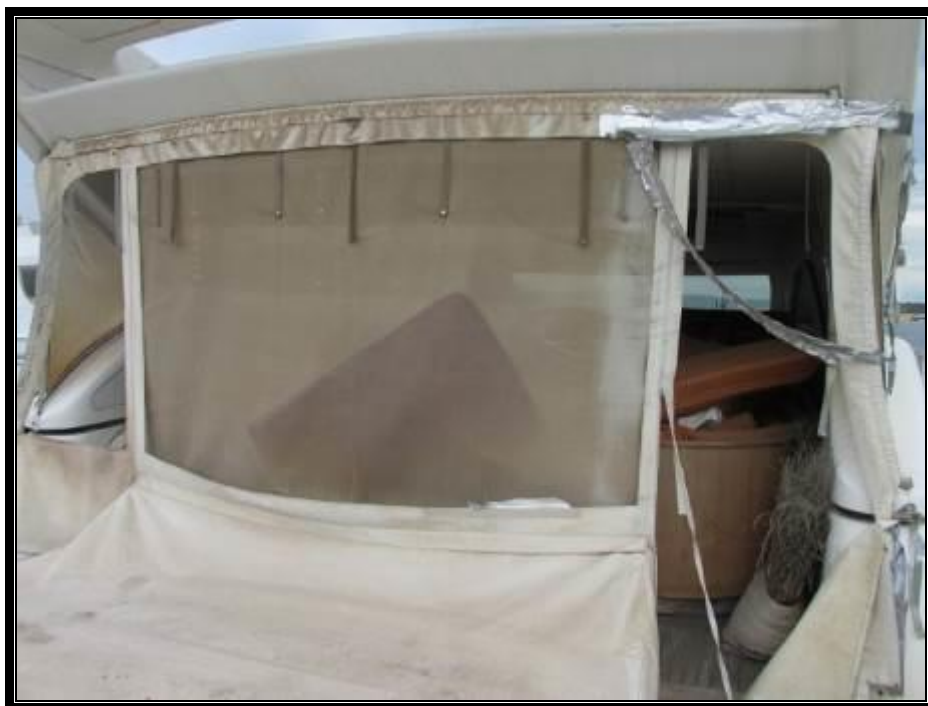
Slika 14. Potpuno uništene tende krmenog dijela za putnike

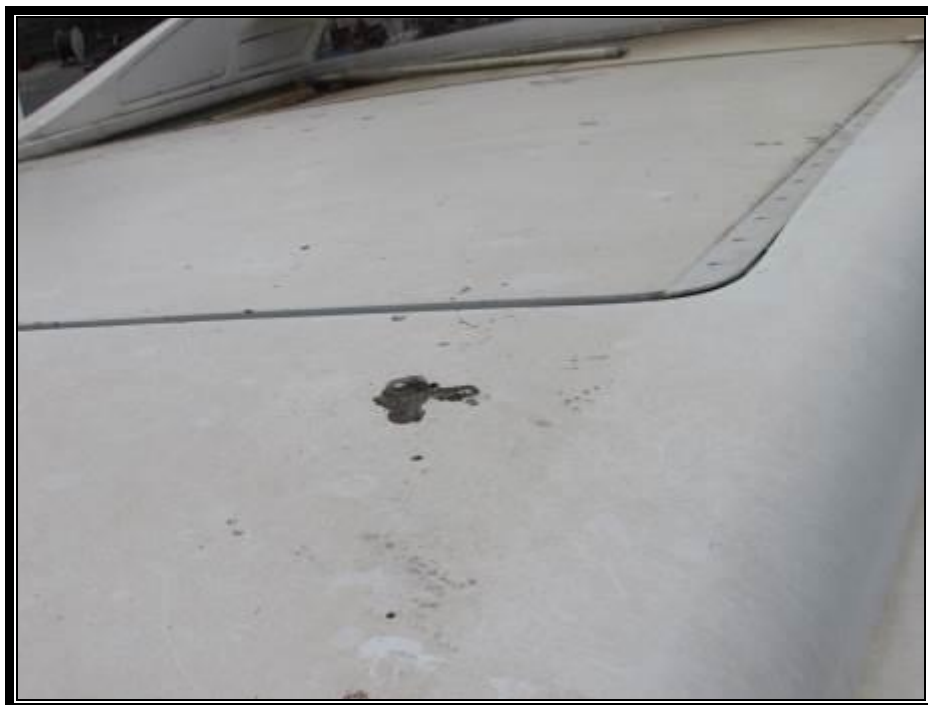
Slika 15. Više oštećenje stakloplastike nadgrada

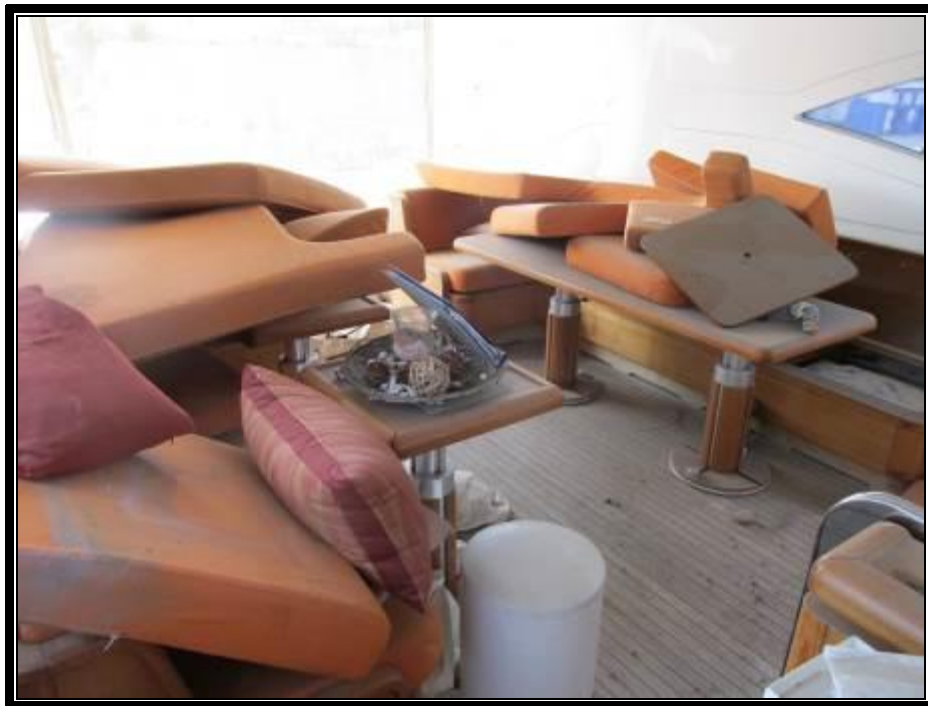
Slika 16. Uništena oprema palubnog salona

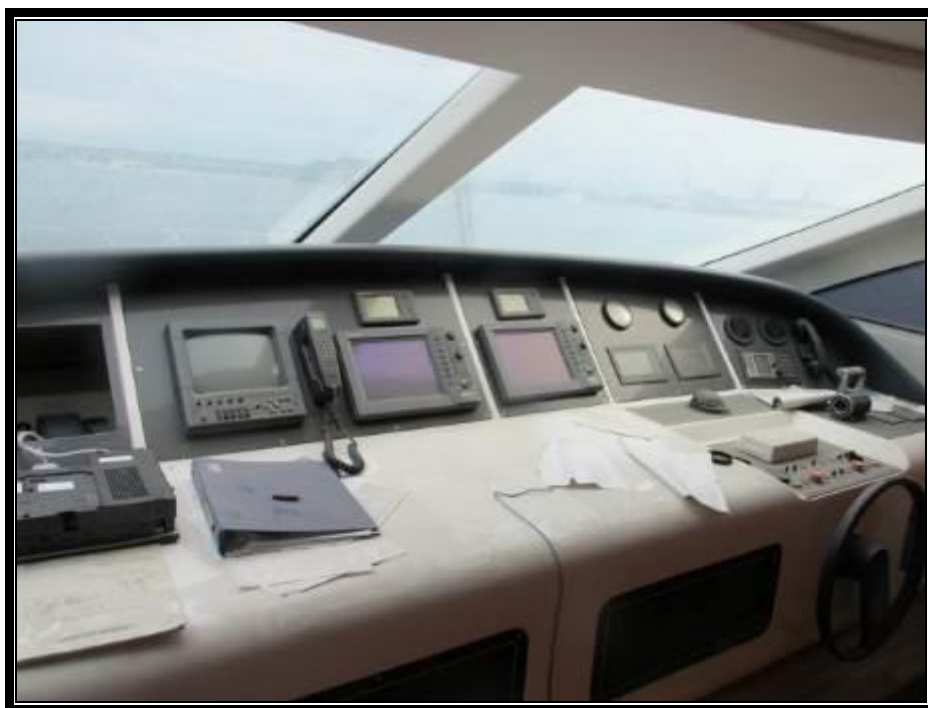
Slika 17. Upravljačko mjesto u kabini – kokpit s dotrajalom opremom

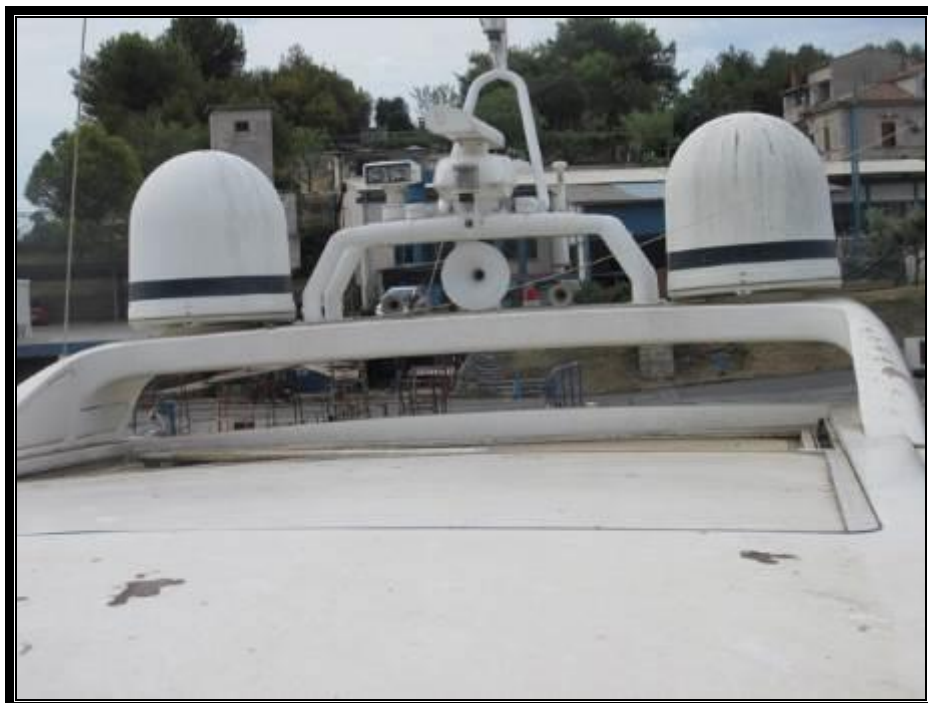
Slika 18. Antene navigacijskih uređaja – upitne ispravnosti, dotrajale

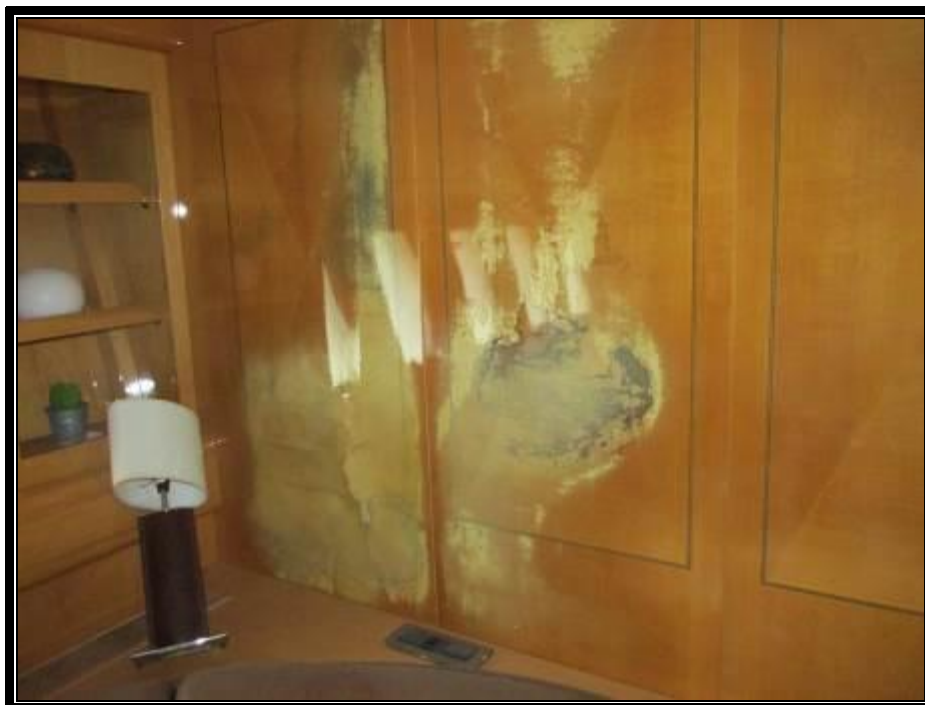
Slika 22. Oštećenje interijera prokišnjavanjem

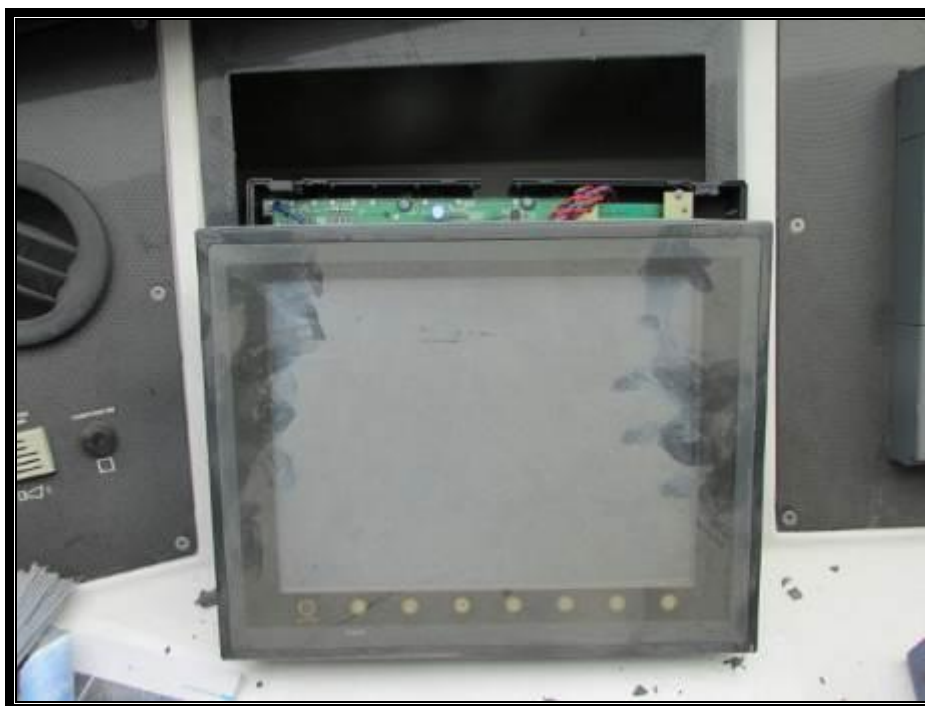
Slika 26. Oštećeni instrumenti u kokpitu

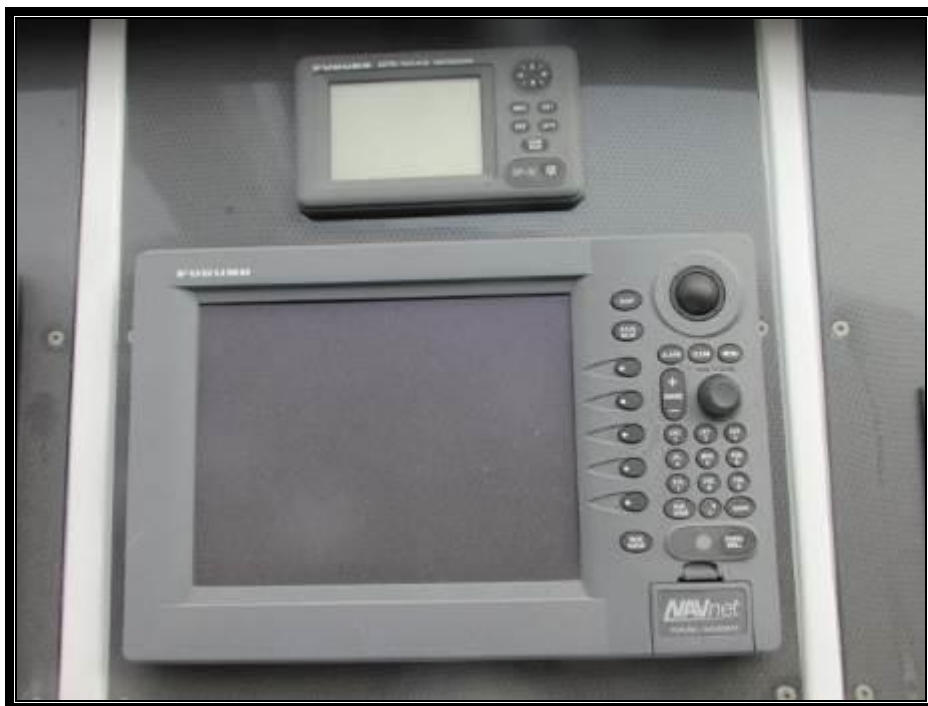
Slika 27. Zastarjela navigacijska oprema upitne ispravnosti

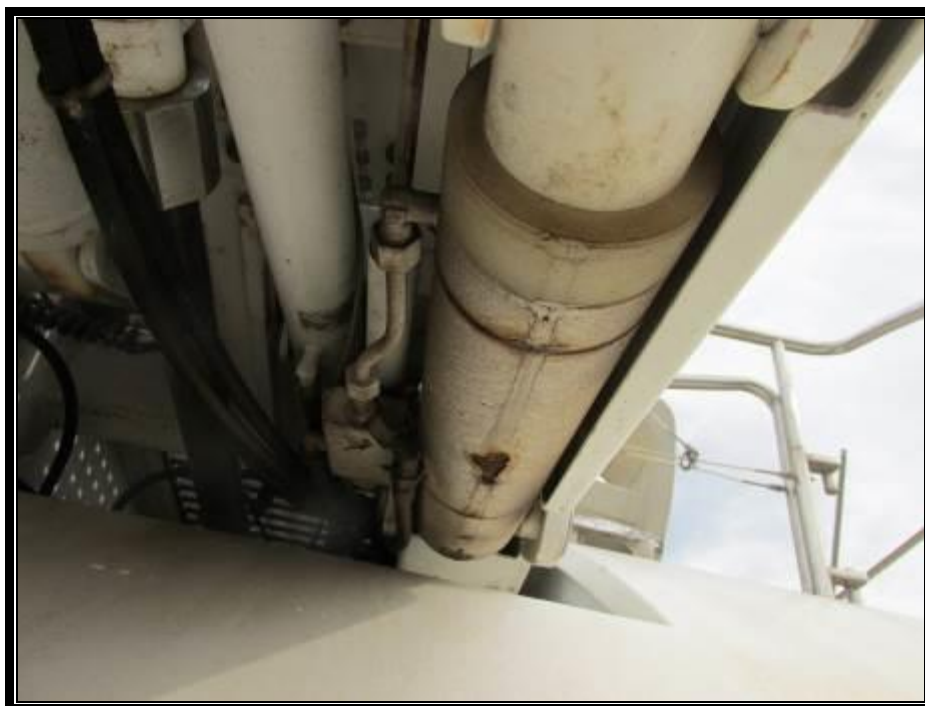
Slika 29. Korozijom oštećana hidraulika passarelle

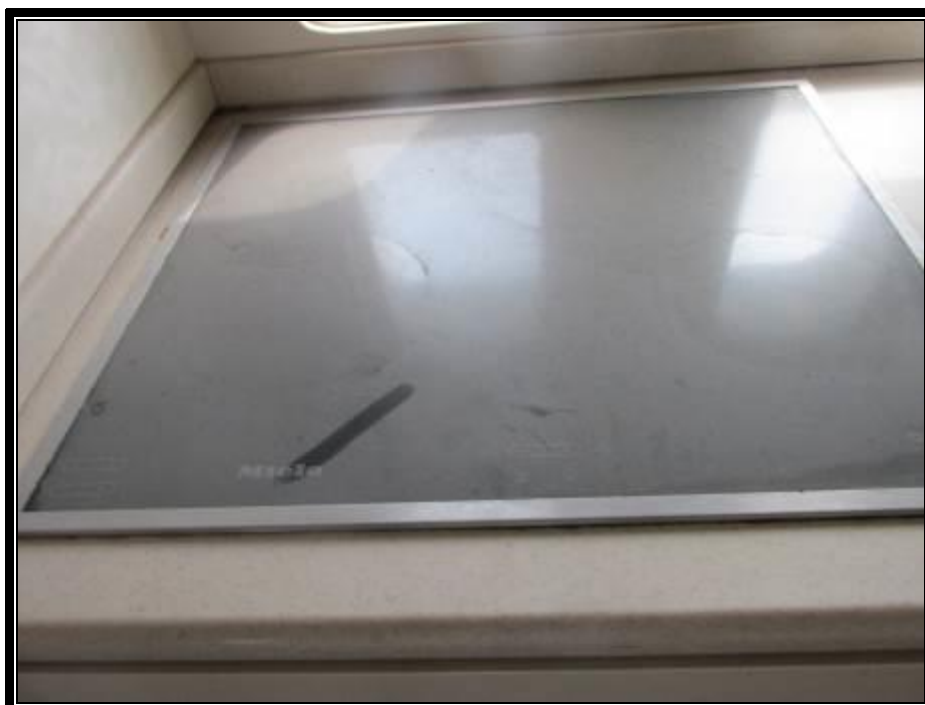
Slika 30. Električna kuhinjska oprema upitne ispravnosti

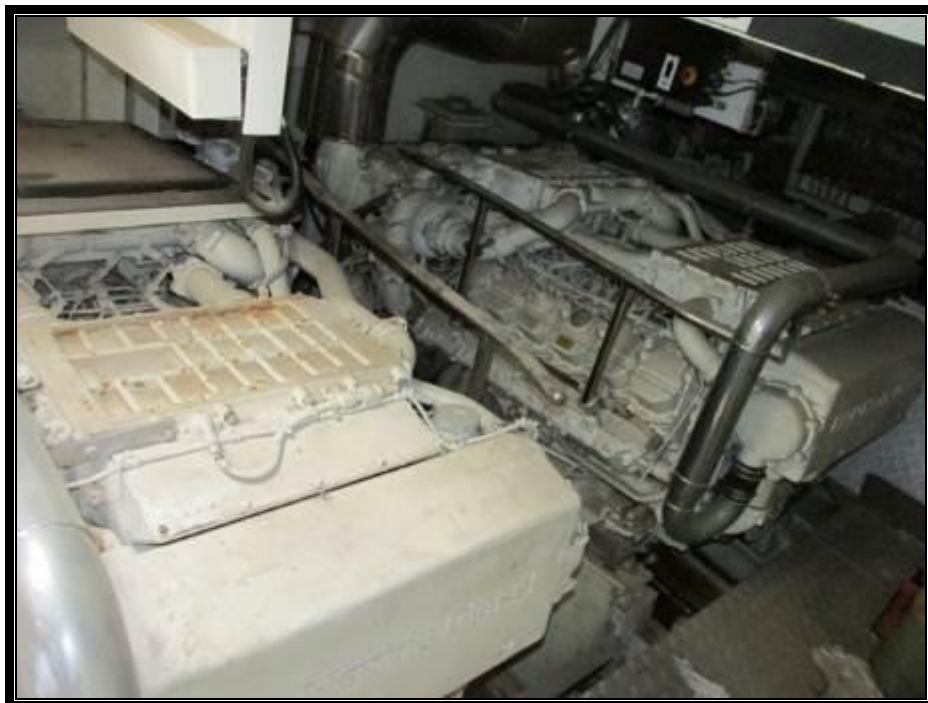
Pogonski motori izvana izgledaju dobro i izgledom ne ukazuju na potrošenost ili dotrajalost. Čini se da su jako malo korišteni.

Dugi niz godina nisu pokretani i potrebno ih je detaljno servisirati prije pokretanja.

Slika 31. Strojarnica s MAN pogonskim motorima

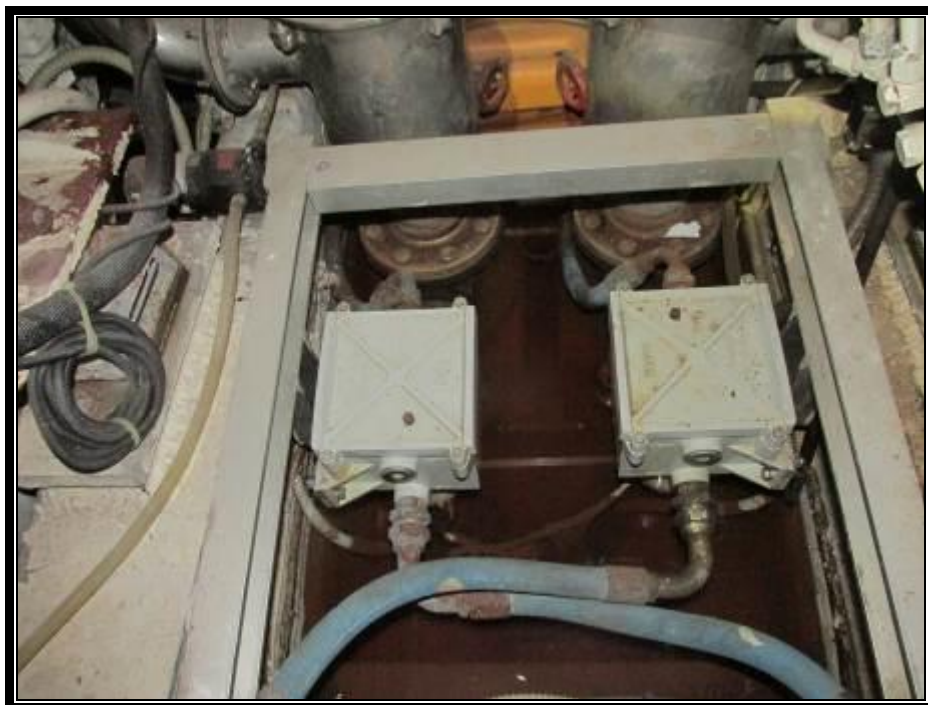
Slika 33. Potpuno naplavljena strojarnica tijekom više godina

Najvrijedniji dio motorne jahte ASPRA 38 su kvalitetni pogonski motori MAN, ali koji su teško oštećeni neodržavanjem te višegodišnjim naplavljenjem strojarnice koje je uzrokovalo koroziju pa kao i čitava strojarnica zahtijevaju kompletan refit.

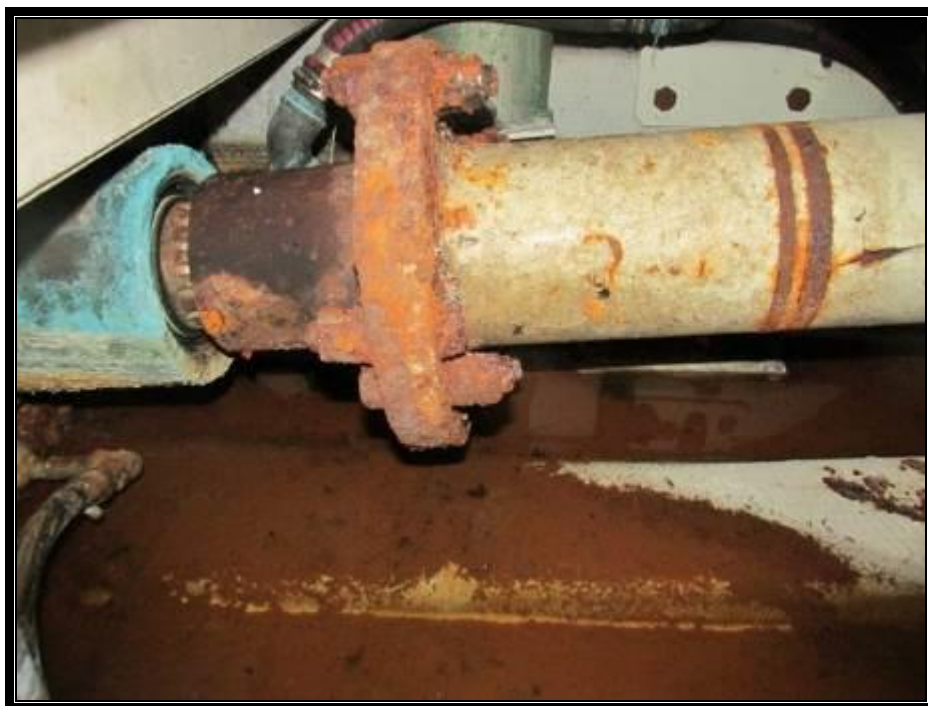
Slika 34. Naplavljeni bilge ispod motora – korodirana osovina

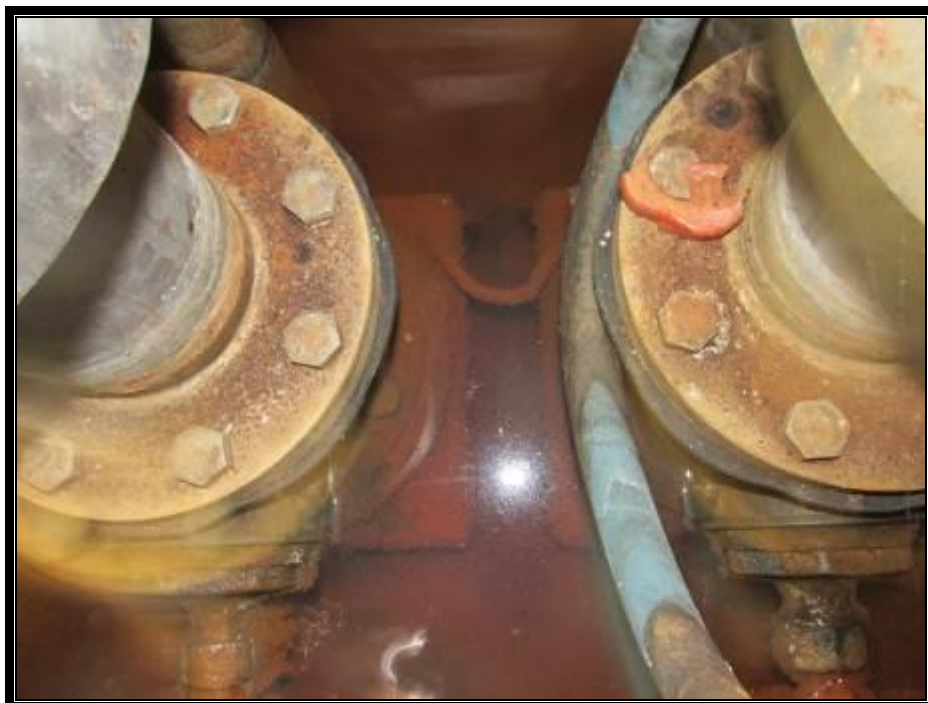
Slika 35. Potpuno naplavljena strojarnica–korodirane instalacije brodskih sustava

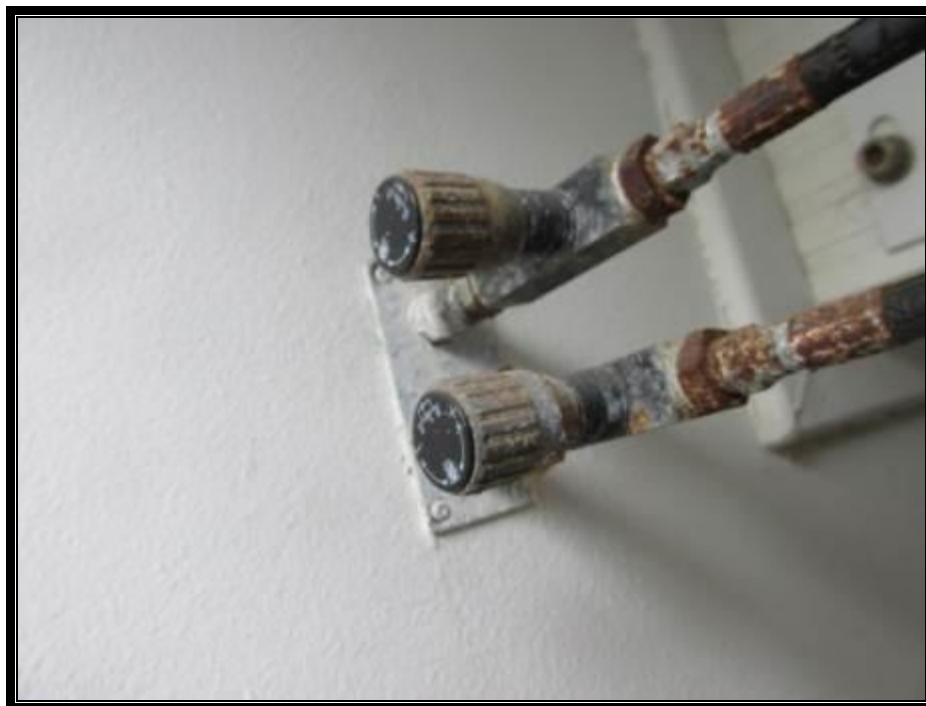
Slika 36. Korodirane instalacije brodskih sustava

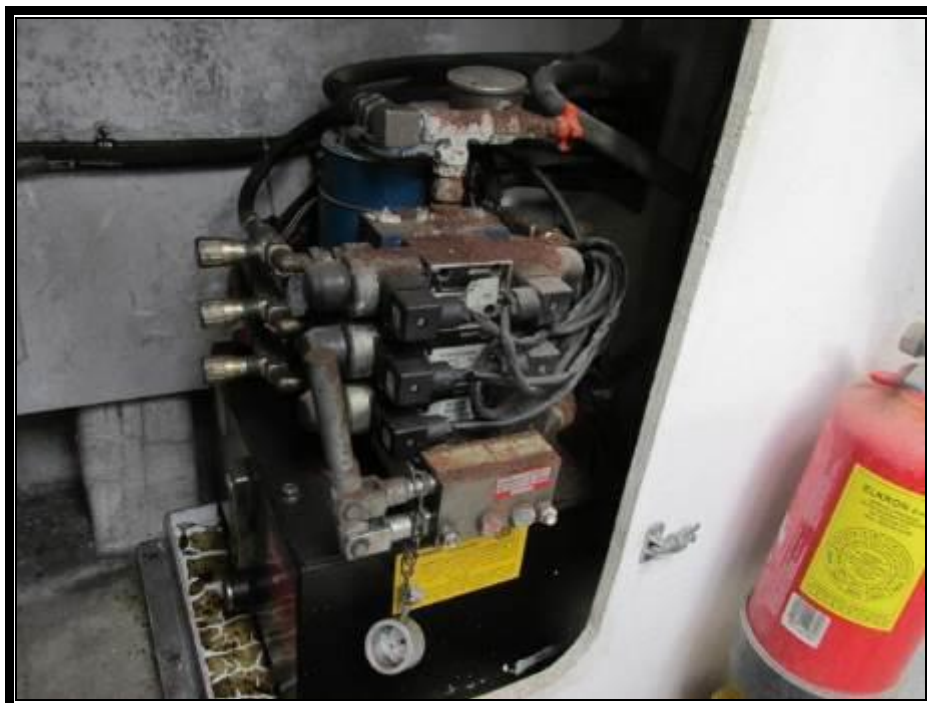
Slika 37. Hidraulična oprema oštećena korozijom

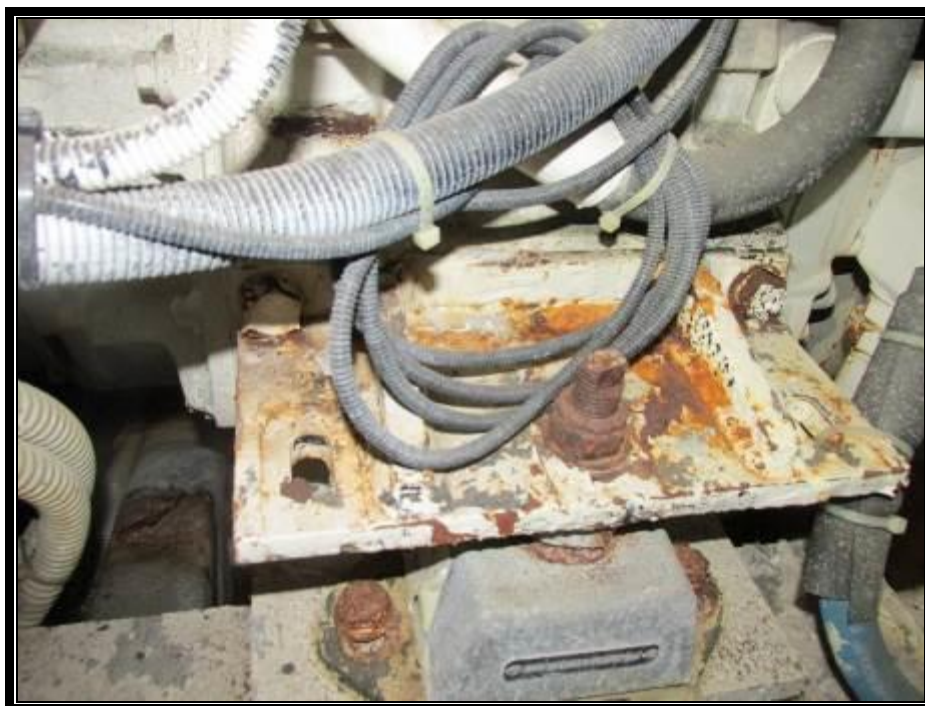
Slika 38. Korozijska pogonskih motora uzrokovana naplavlivanjem

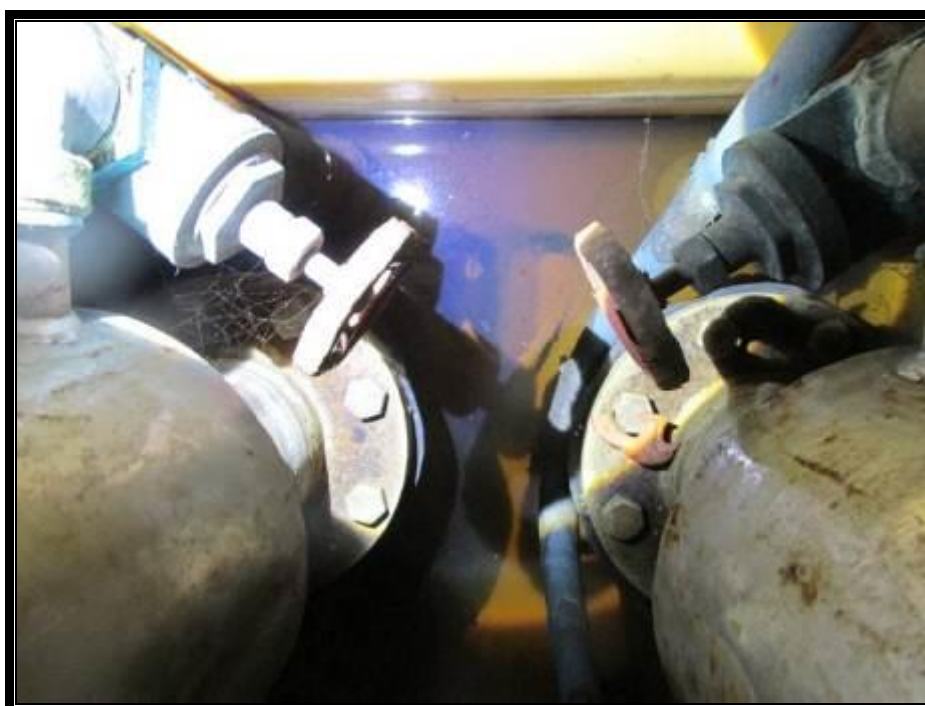
Slika 39. Potpuno naplavljena strojarnica–korodirane instalacije brodskih sustava

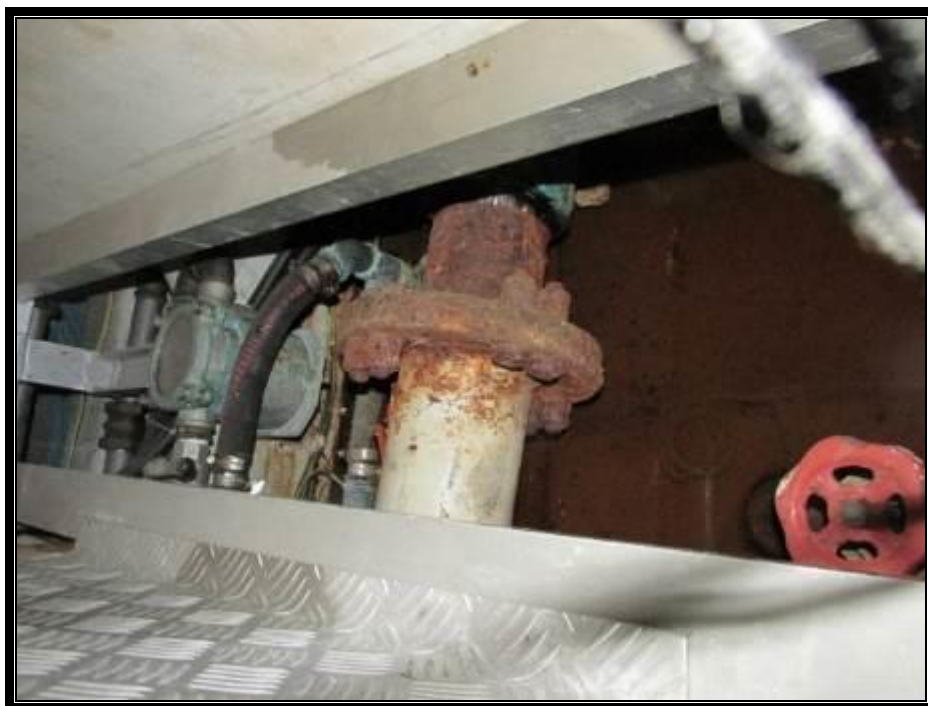
Slika 40. Naplavljeni bilge ispod motora – korodirana osovina

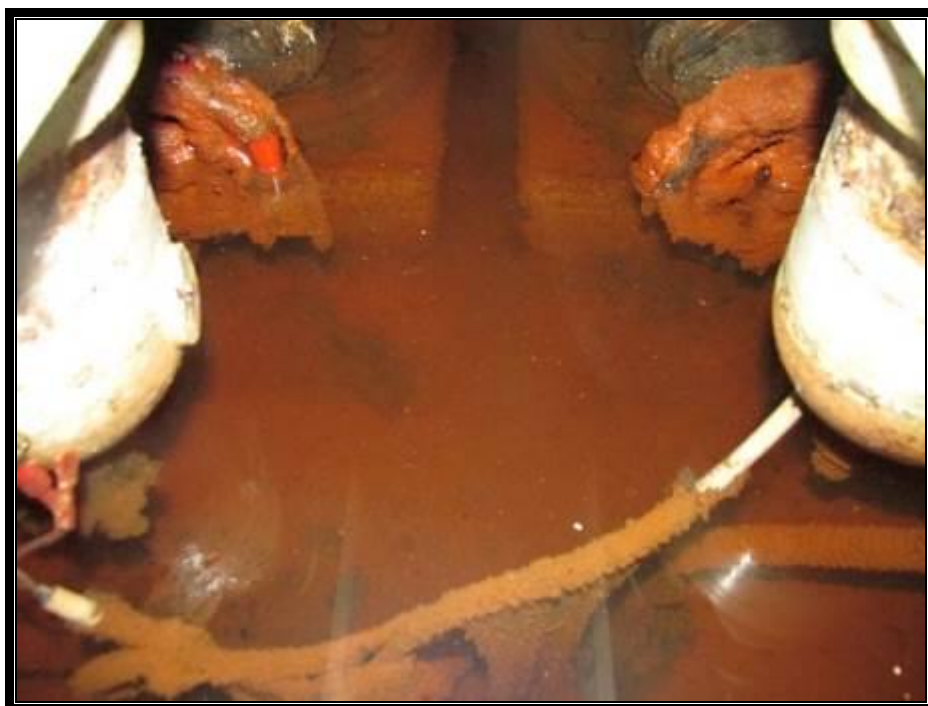
Slika 41. Naplavljeni bilge ispod motora – korodirana oprema brodskih sustava
