STALNI SUDSKI VJEŠTAK
Goran Marušić, dipl.ing.građ.
Ive Marinkovića 18
51000 Rijeka

posl.broj: R1-76/2025

NALAZ STALNOG SUDSKOG VJEŠTAKA

Radi: Osiguranja dokaza

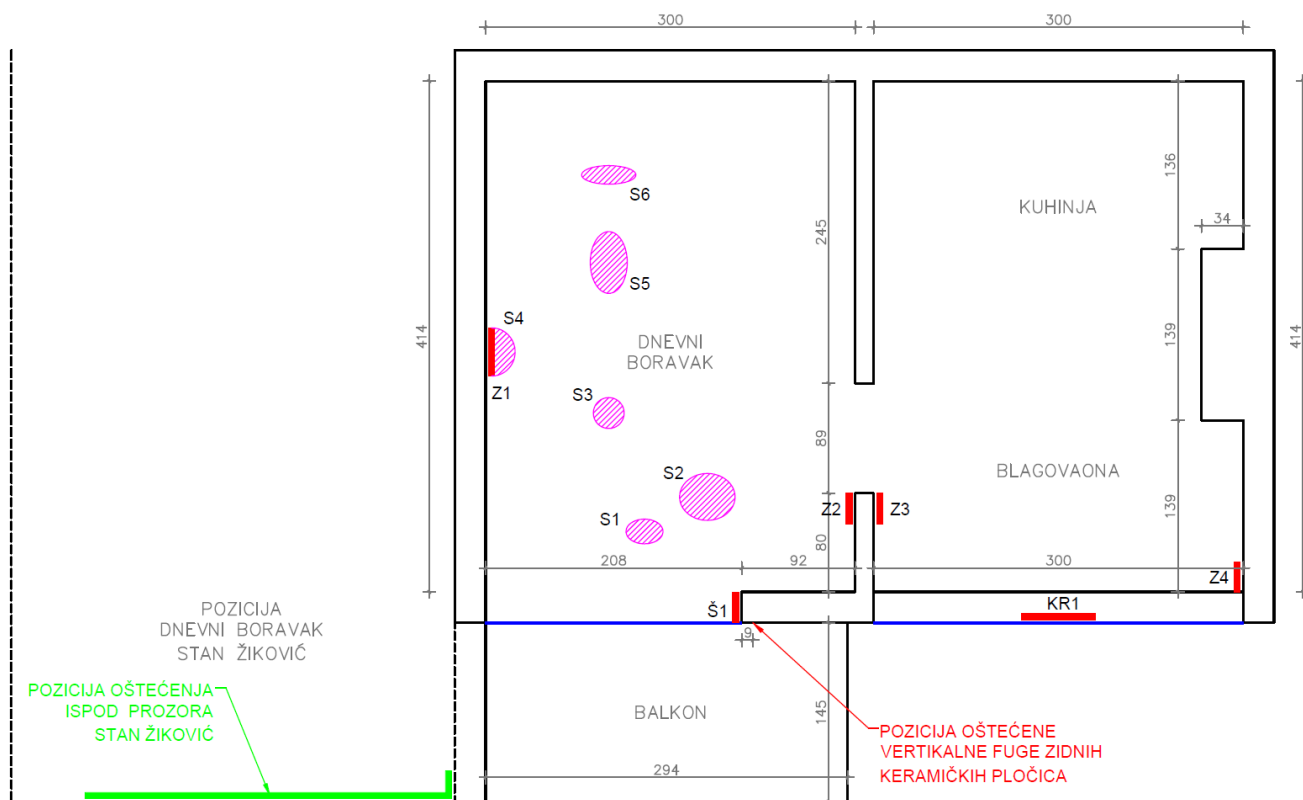
3.1. SKICA STANA PREDLAGATELJA - IZMJERA NA OČEVIDU

Na skici su označene pozicije oštećenja evidentirane na očevidu provedenom 08.05.2025. i to:

- oštećenja na stropovima – S1, S2, S3, S4, S5 i S6
- oštećenja na zidovima – Z1, Z2, Z3, Z4
- oštećenja špaleta – Š1
- oštećenja u zidu obloženom gipskartonskim pločama – KR1

Također je oznčena pozicija oštećene fuge zidnih keramičkih pločica na pročelju zgrade u prostoru balkona te pozicija oštećenja vanjskog zida ispod prozora u stanu Žiković evidentirana na dodatnom očevidu izvršenom 27.11.2025.

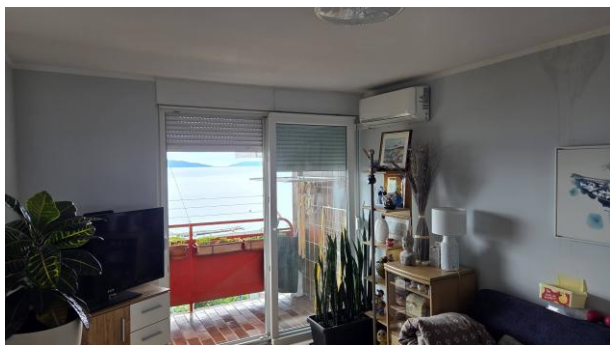
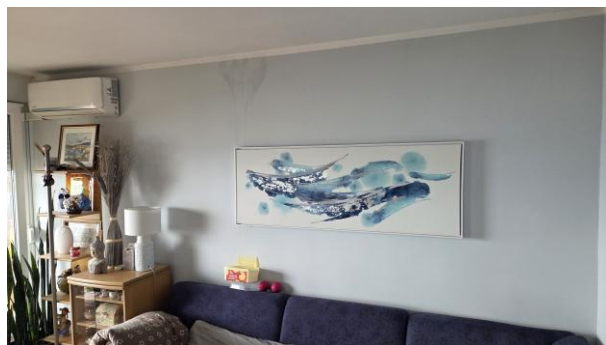
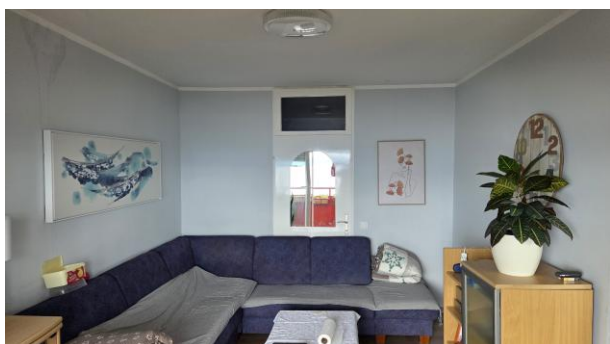
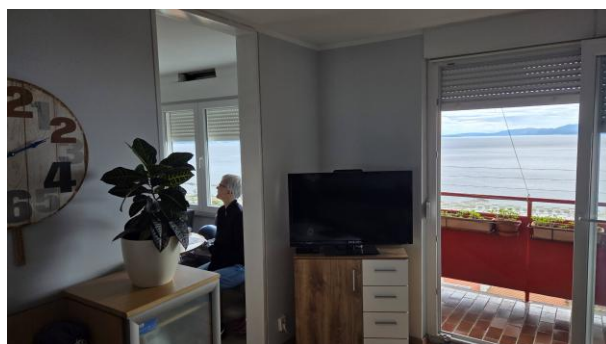
S1 i S2

Prodor vlage događa se iz prostora iznad međukatne konstrukcije stana predlagateljice prema stanu protustranke, osim na poziciji špaleta balkonskih vratiju (Š1) gdje vlaga prodire kroz oštećenu fugu zidnih keramičkih pločica. Voda koja ulazi u prostor slojeva poda iznad međukatne konstrukcije akumulira se u prostoru slojeva poda stana protustranke te na mjestima pukotina u međukatnoj konstrukciji prodire i zidove i stropove stana predlagatelja.

Uzrok oštećenja u stanu predlagatelja, izuzev onog na špaleti balkonskih vratiju, nalazi se na poziciji iznad stana predlagateljice, te se je voda prodrla u slojeve međukatne konstrukcije i uzrokovala oštećenja u stanu predlagateljice.

1. Očistiti oštećenu fugu i fugirati zidne keramičke pločice na balkonu
2. Demontirati i deponirati rasvjetna tijela i unutrašnju jedinicu split sustava klima uređaja
3. Ukloniti gipskartonske ploče iznad kutije rolete
4. Isušiti zidove i međukatnu konstrukciju
5. Ukloniti sve eventualno nestabilne dijelove žbuke i boje na zidovima i stropovima
6. Ugraditi nove gipskartonske ploče obloge kutije rolete komplet s novom izolacijom od staklene vune
7. Sanirati eventualna oštećenja žbuke sanacijskom žbukom
8. Premazati sve površine unutarnjih zidova i stropova koji se saniraju impregnacijskim premazom
9. Gletati sve pune površine oštećenih unutarnjih zidova i stropova koji se saniraju
10. Obrusiti sve gletane unutarnje površine
11. Obojati gletane unutarnje zidove i stropove bijelom disperzivnom bojom
12. Montirati demontirani luster i unutrašnju jedinicu split sustava klima uređaja

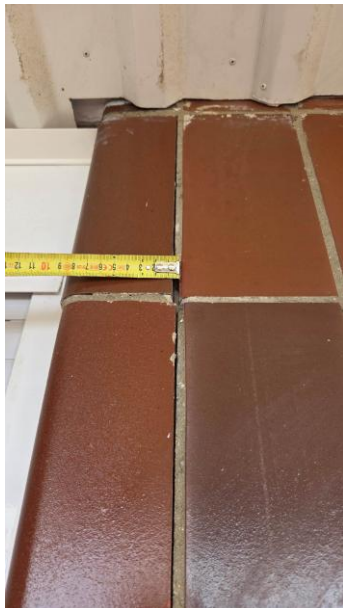
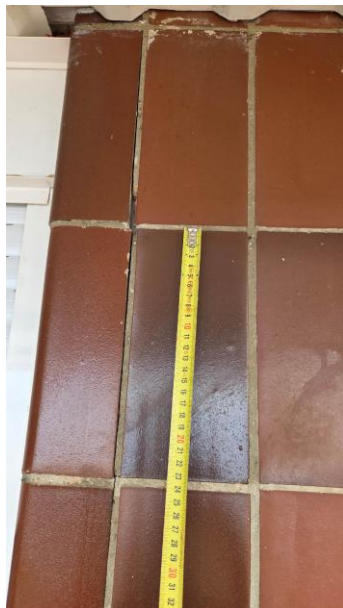
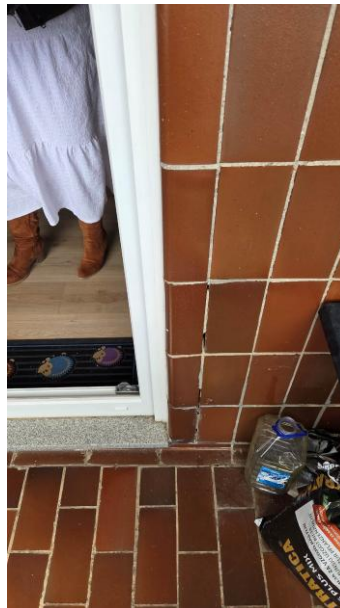
Na pročelju vanjskog zida prema balkonu, na koji se izlazi iz prostorije dnevnog boravka, a koje je završno obrađeno keramičkim pločicama, vidljivo je da je oštećena fuga između keramičkih pločica po cijeloj visini od poda do nadstrešnice. Kiša nošena vjetrom može na tom mjestu prodrijeti u slojeve zida te na taj način oštetiti unutrašnju špaletu balkonskih vratiju.

Oštećena fuga zidnih keramičkih pločica

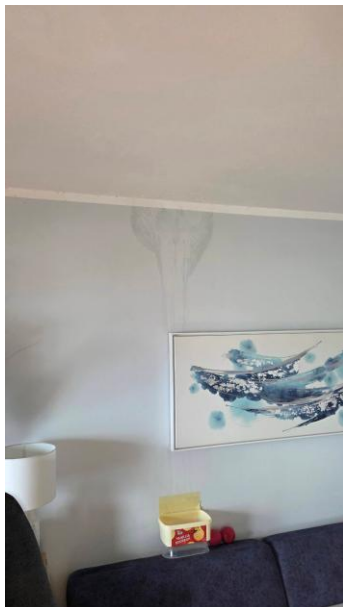
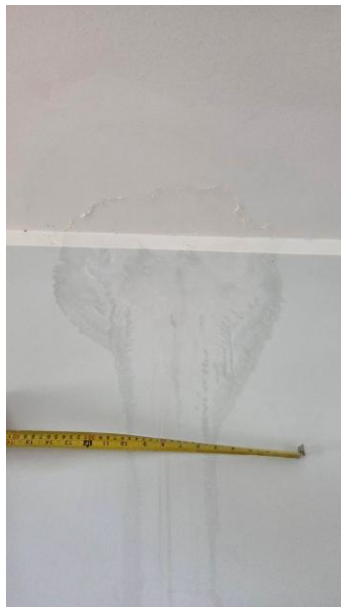
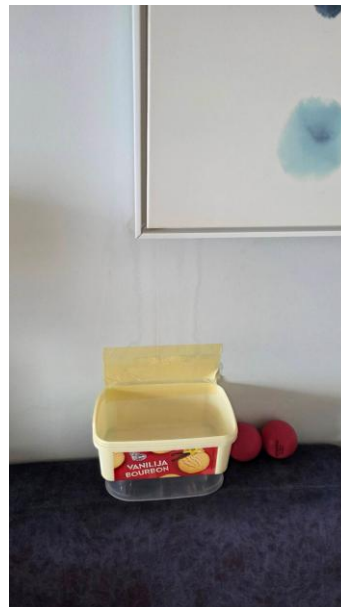
S1 i Z4

Prilikom drugog očevida, koji je izvršen nakon perioda obilnih padalina, primjetno je da su se oštećenja povećala.

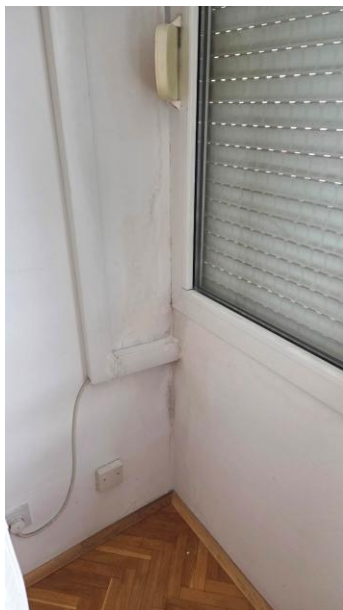
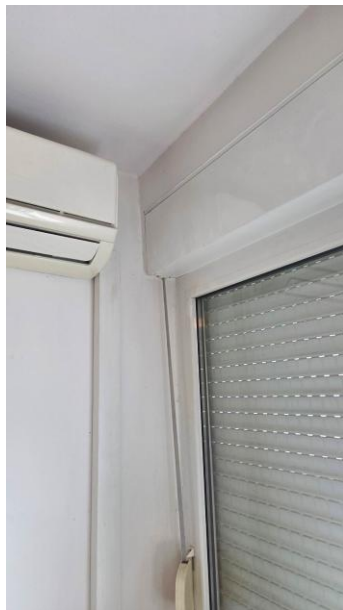
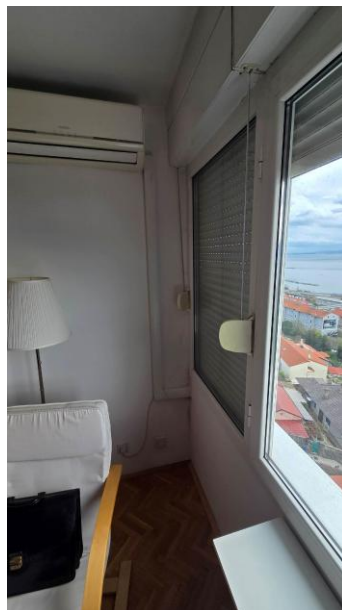
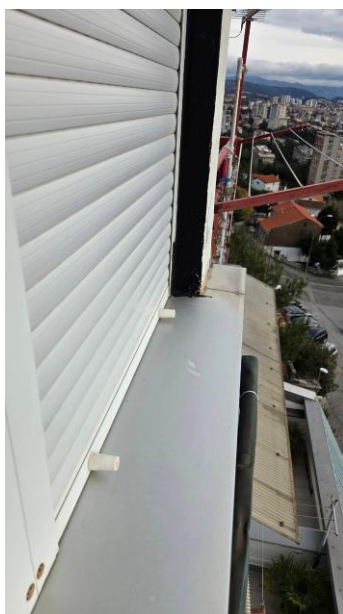
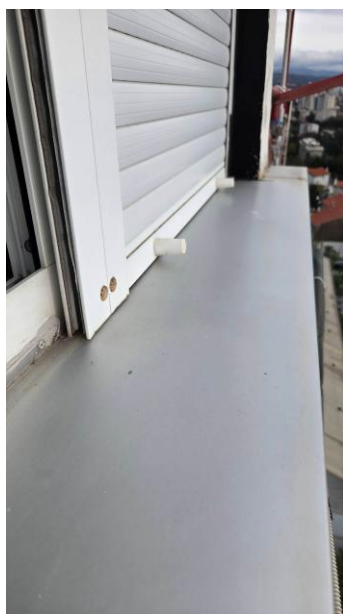
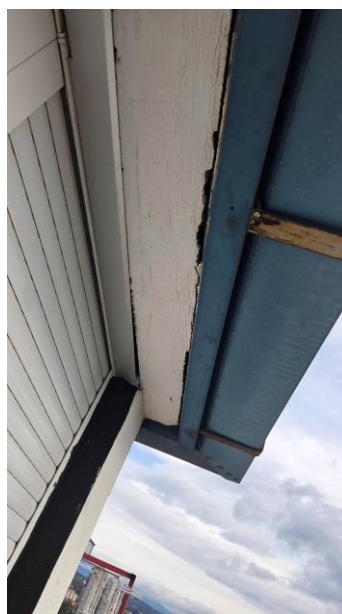
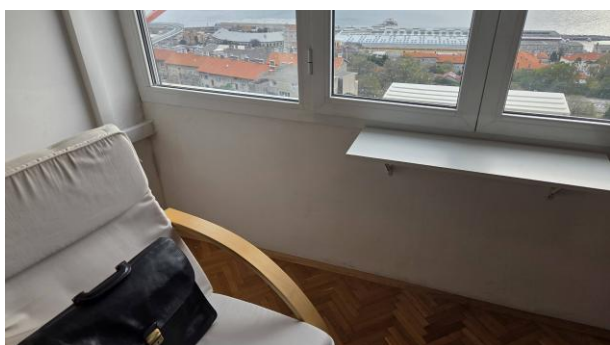
STAN ŽIKOVIĆ – DNEVNI BORAVAK

U stanu Žiković na 3. katu, neposredno uz stan protustranke, evidentirana su oštećenja od utjecaja vlage oko prozora u dnevnom boravku, a isti se nalazi, tlocrtno gledajući, desno od balkona predlagatelja.

Pregledom stana g. Živkića ustanovljeno je da, usprkos evidentiranim oštećenjima od prodora vlage na pozicij prozora dnevnog boravka stana g. Živkića zbog loše izvedenog brtvljenja vanjske stolarije, nema utjecaja na oštećenja u stanu predlagatelja.
