TERMOBLOK d.o.o. u stečaju,
Sesvetska cesta 37, Sesvete,
OIB: 29996892107

NALAZ I MIŠLJENJE

Siječanj, 2023. godine

Boško Mišlov, dipl.ing.građ.

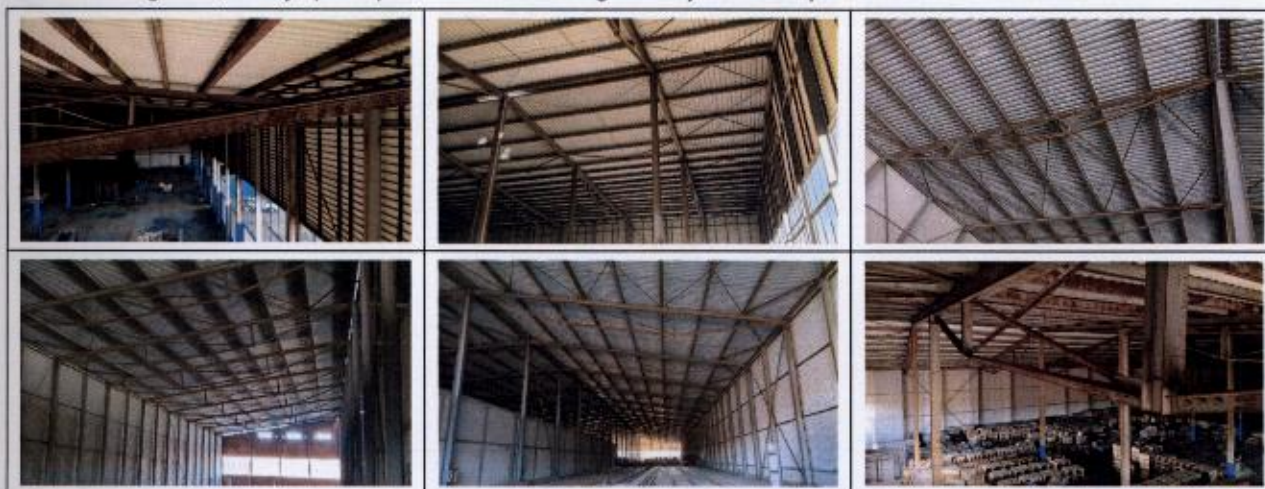
- korozija čelične konstrukcije (stupovi, glavni rešetkasti nosači i sekundarni krovni nosači) nastala djelovanjem atmosferilija tijekom vremena radi neadekvatne zaštite, odnosno prodiranja vode u unutrašnjosti građevine po čeličnoj konstrukciji. Korozija nije nastala uslijed nevremena već naknadno uslijed izloženosti atmosferilijama, odnosno radi neadekvatne zaštite nakon štetnog događaja.

Tijekom očevida utvrdio sam da je korozija još izraženija po cijeloj čeličnoj konstrukciji. Zahvat na saniranju čelične konstrukcije je u postupku jednak kakav bi bio da je konstrukcija sanirana nakon osiguranja dokaza iz 2018. godine, a to je postupak hidrodinamičkog čišćenja čeličnih površina.

Čelična konstrukcija je tijekom vremena bila izložena atmosferilijama pa je konstrukcija korodirala. Čeličnu konstrukciju treba očistiti hidrodinamičkim čišćenjem vodom pod ultra visokim tlakom, metodom Waterjetting (UPWI). Ovom metodom se uklanja korozija na čeličnim površinama i ne upotrebljavaju se abrazivna sredstva, što je pogodno s ekološke strane. Nakon čišćenja čeličnu konstrukciju je potrebno zaštititi nanošenjem antikorozivnog temeljnog premaza uz pridržavanje uputa i preporuka proizvođača materijala, a proizvod nanositi u uvjetima pogodnim za ugradnju (temperatura, vlažnost zraka i sl.). Tijekom očevida sam utvrdio da čelična konstrukcija nije bila zaštićena protupožarnim premazom, kako je previđeno projektom (spis str. 128), već je bio izveden samo temeljni premaz. To je moguće jer građevina nije bila završena u cijelosti.

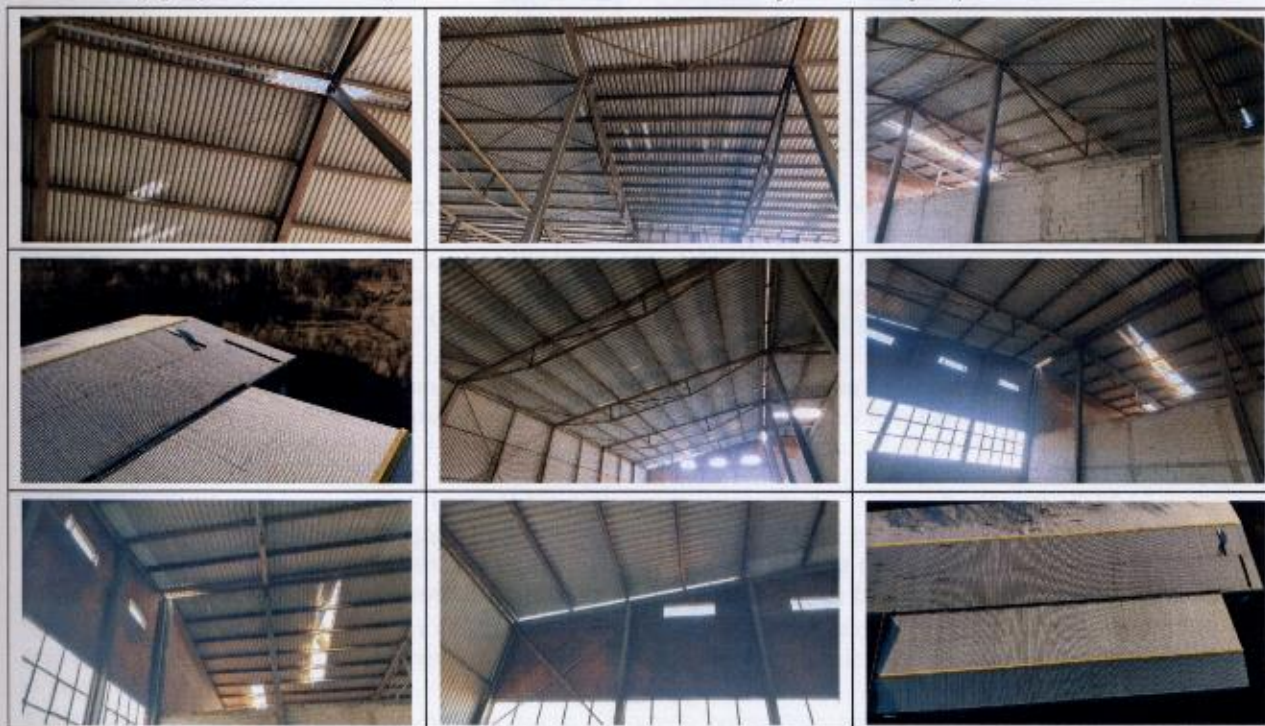
- prodori svjetlosti u unutrašnjost građevine kroz oštećeni limeni pokrov, te na spojevima panela na sljemenu i obodu konstrukcije. Dio sljemenjaka i krovni limova se otrgnuo i ostali su otvori kroz koje dolazi do izraženijeg utjecaja atmosferilija. Na krovni limovima na više mjesta su vidljive pukotine.

Saniranje štete treba izvesti na način da se demontira kompletan pokrov od profiliranog lima, odvoje oštećene ploče koje se ne mogu ponovo koristiti zbog velikih oštećenja, poprave ploče koje su prikladne za ponovnu montažu, deponiraju oštećene ploče, te nabave nove ploče (procjenjujem da je potrebno zamijeniti 25% ukupne površine krova). Dio ploča je potrebno izravnati prije ponovne montaže (procjenjujem da treba izravnati oko 30% ukupne površine krova). Preklop lima se treba izvesti u skladu s uputama proizvođača, a najčešće je to preklop na pola vala.

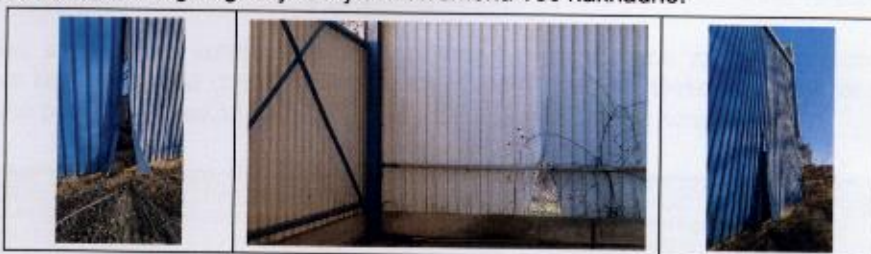
- mehanička oštećenja pojedinih zidnih panela u podnožju, koja su se pojavila naknadno. Oštećenja nisu nastala kod nastanka štetnog događaja uslijed nevremena već naknadno.

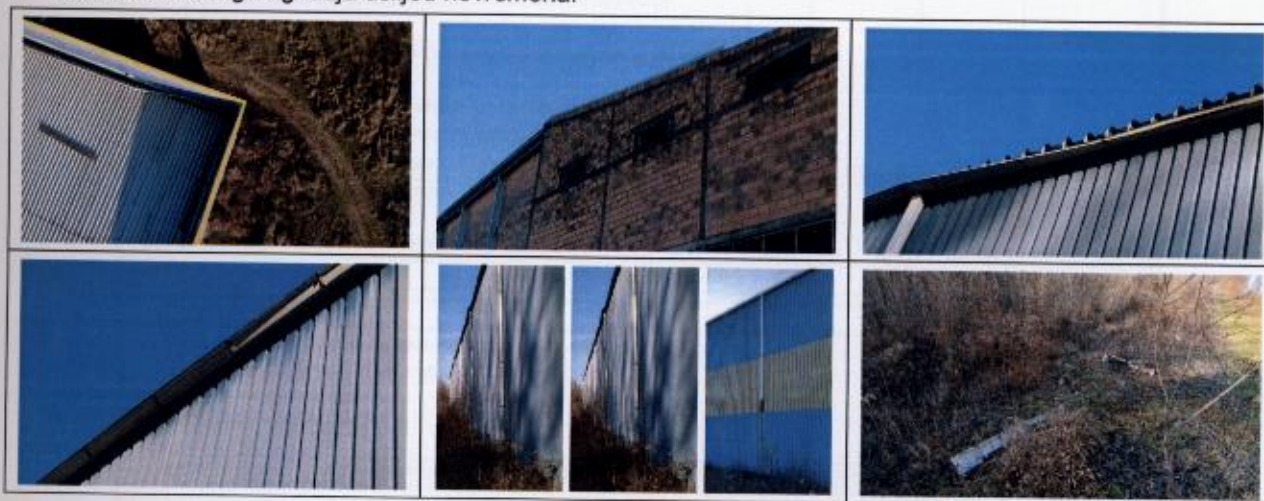
- značajnija oštećenja na rubnim opšavima pokrova hale, te na olucima, dok se uz građevinu se vide otrgnuti dijelovi opšava i oluka. Tijekom vremena je došlo do dodatnog otpadanja elemenata oštećenih kod nastanka štetnog događaja uslijed nevremena.

Nakon antikorozivnog premazivanja čelične konstrukcije potrebno je ponovo postaviti pokrov od profiliranog lima (75% postojećih ploča i 25% novih ploča), te postaviti sljemenjake, limene krovne uvale i ostale opšave, te žlijeb.

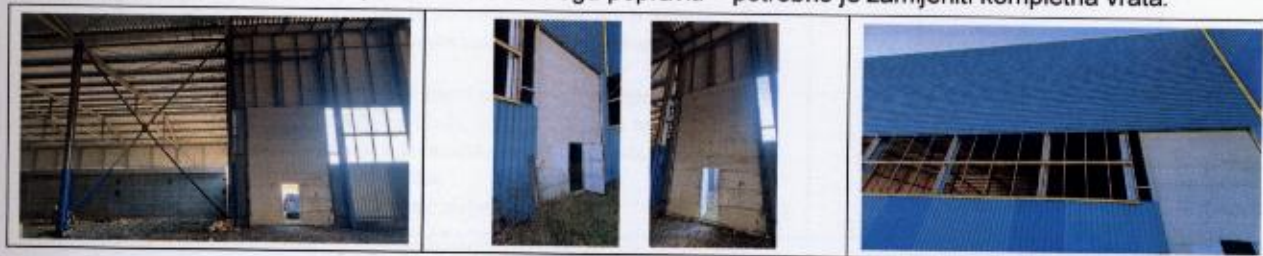
- sekcijaska vrata su oštećena, tako da se ne mogu popraviti – potrebno je zamijeniti kompletna vrata.

1. PRIPREMNI RADOVI (€)					29.686,88
2 FASADERSKI RADOVI					
2.1.	Dovoz i ugradnja industrijskih sekcijskih vrata 4000×6000 tipa Hörmann ili slično. U cijenu uključiti demontažu postojećih oštećenih elemenata. Obračun po komadu.	kom	1,00	4.580,00	4.580,00
