**Slikovna usporedba,  
opis i dokaz šteta  
na nekretnini bivše  
mljekare  
Mils d.d.  
Komulovića Put 1,  
Split**

**Stanje 18.06.2019**

**Sadašnje stanje do 28.09.2023  
(Nekretnina nije predana u posjed)**

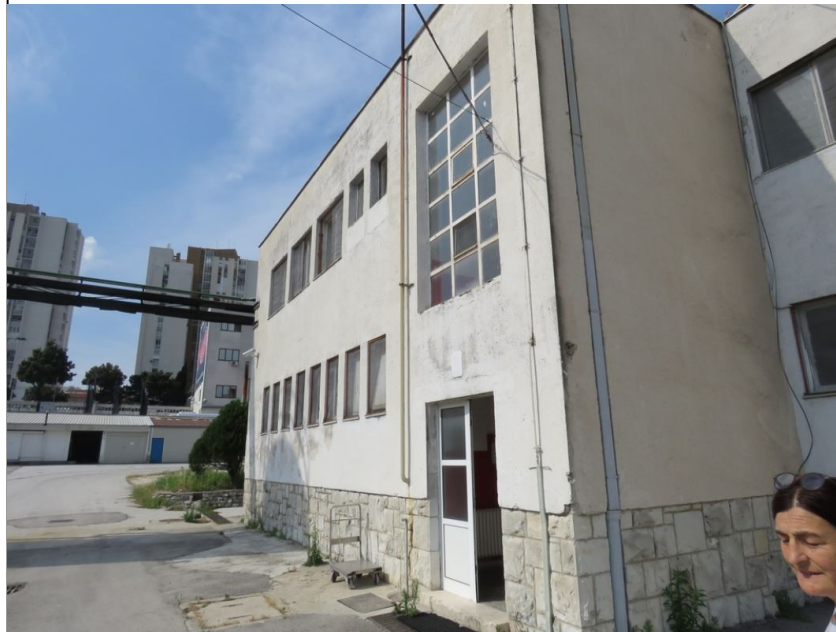
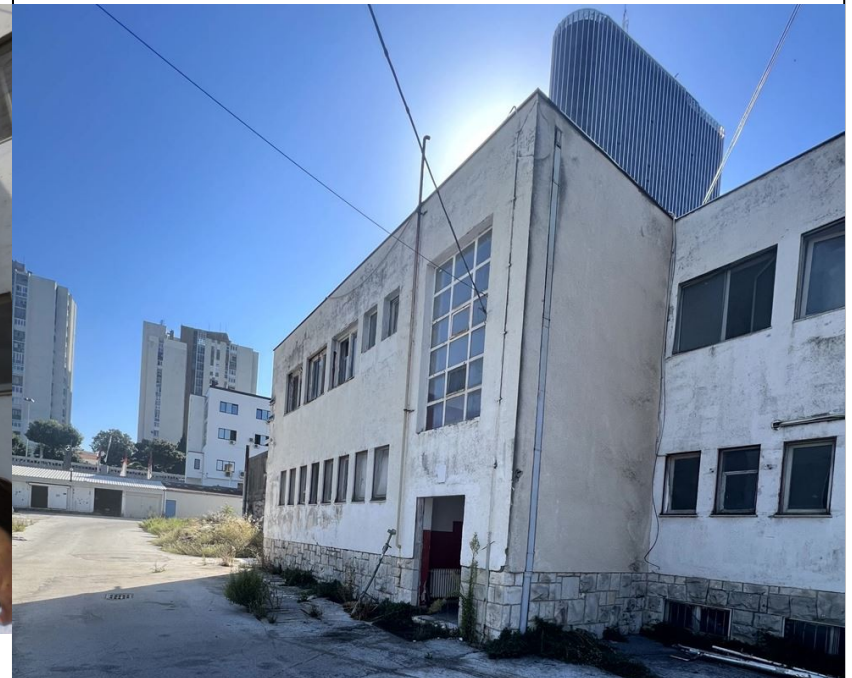
Vrata pogonske zgrade  
razvaljena i uklonjena

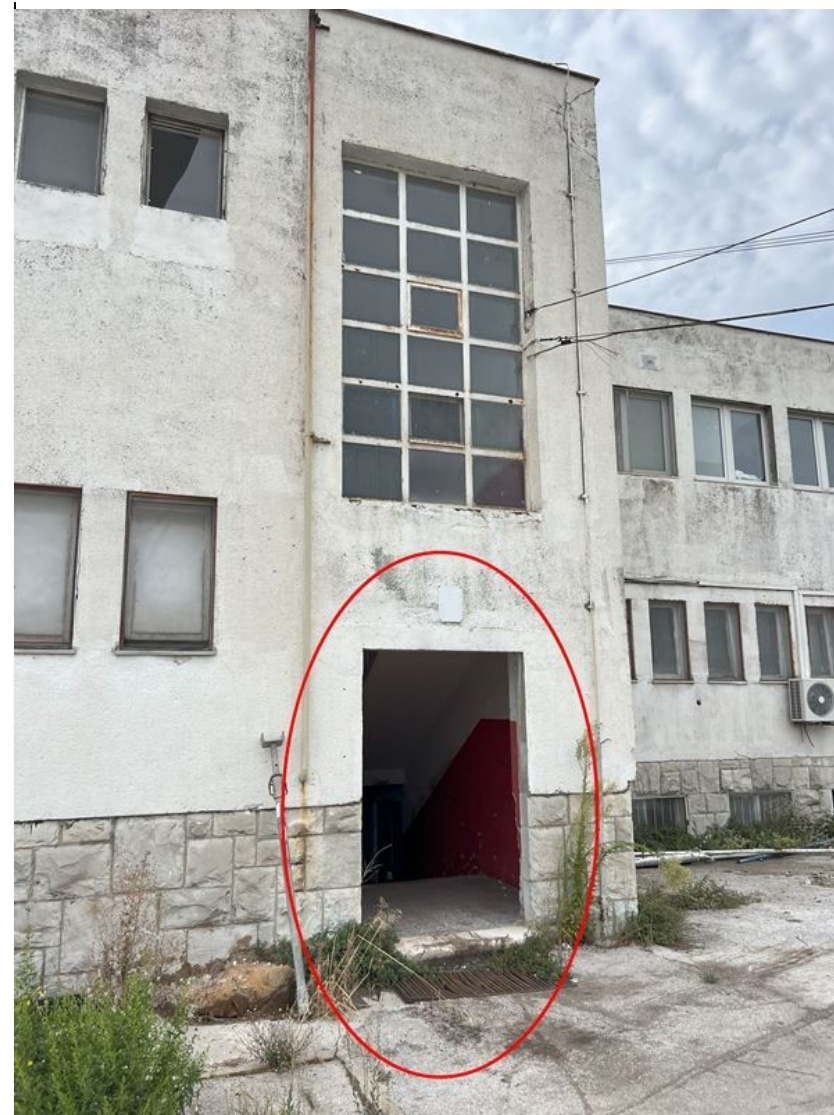
Vrata pogonske zgrade  
razvaljena i uklonjena

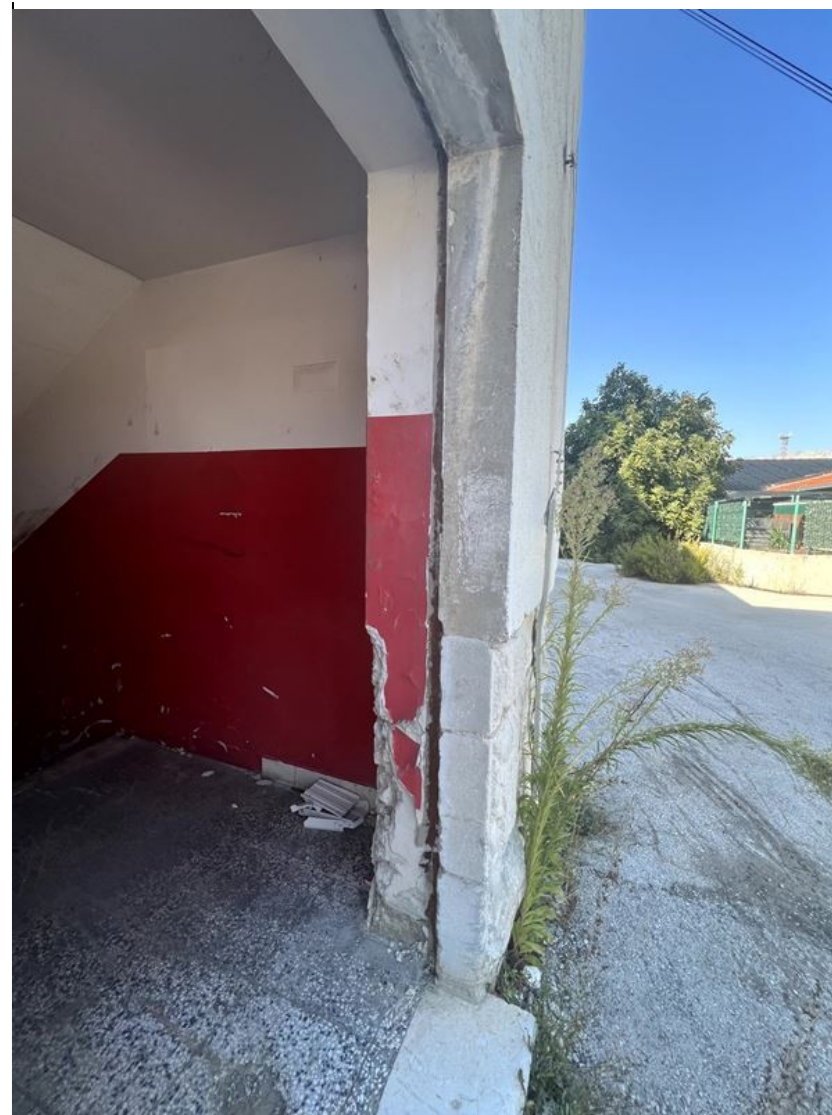
Vrata pogonske zgrade  
razvaljena i uklonjena

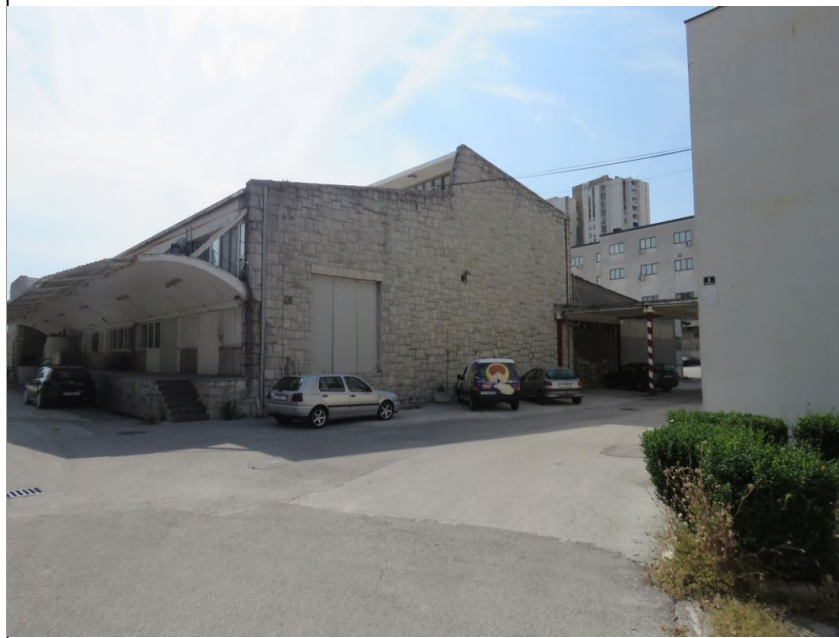
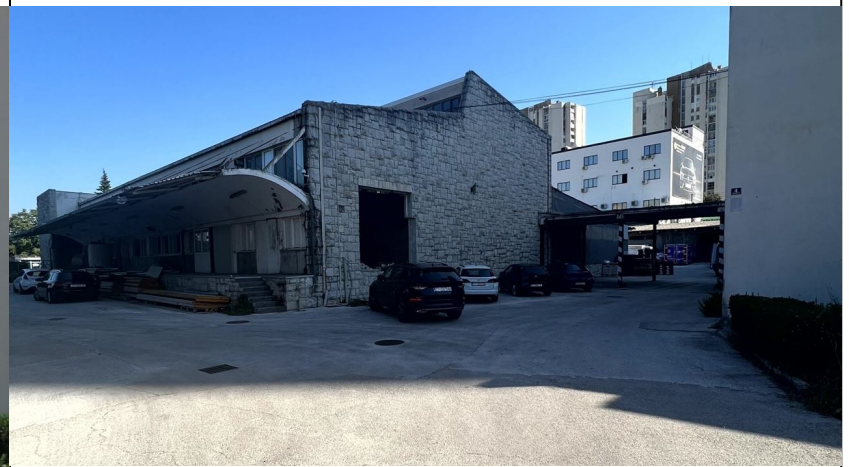
Zidne ploče vanjskog zida  
potrgane, uklonjene i  
konstrukcijski zid  
ispilan/oštećen.

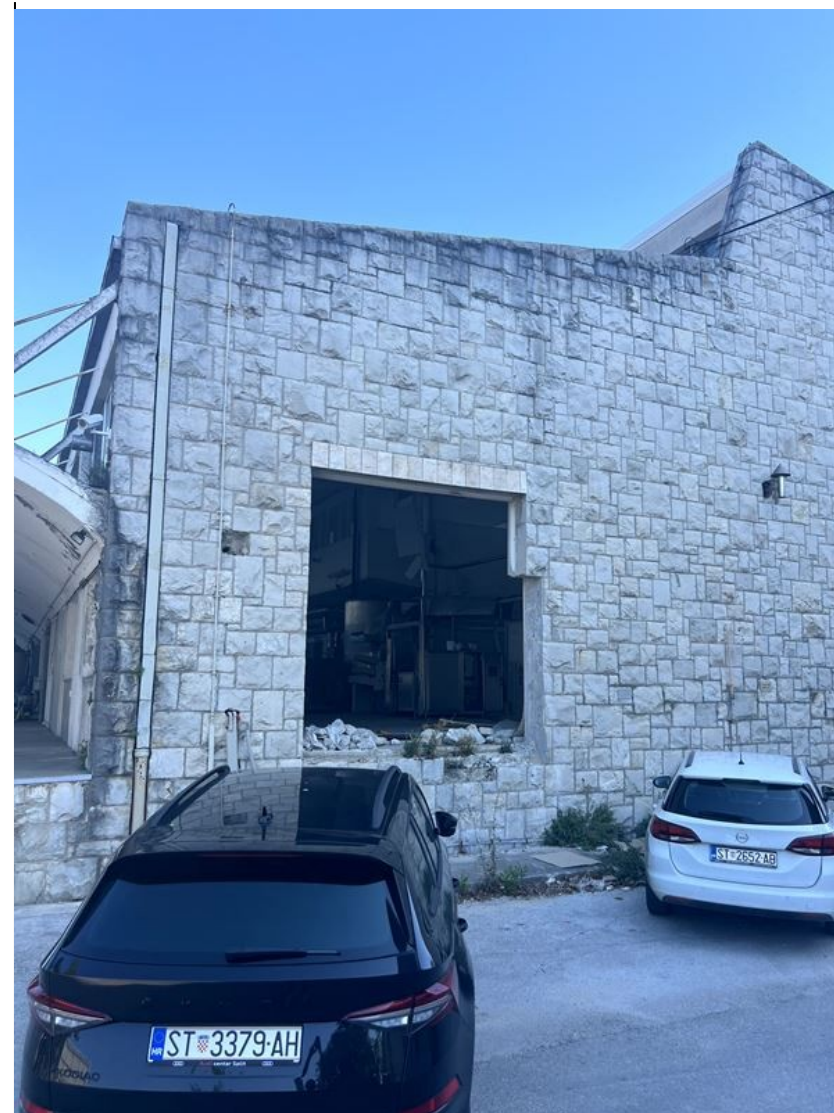
Zidne ploče vanjskog zida  
potrgane, uklonjene i  
konstrukcijski zid  
ispilan/oštećen.

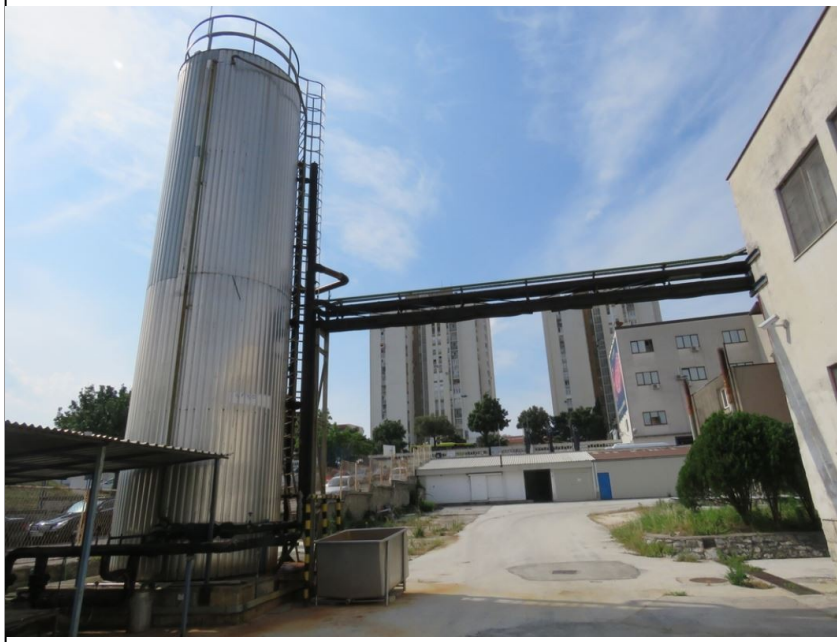
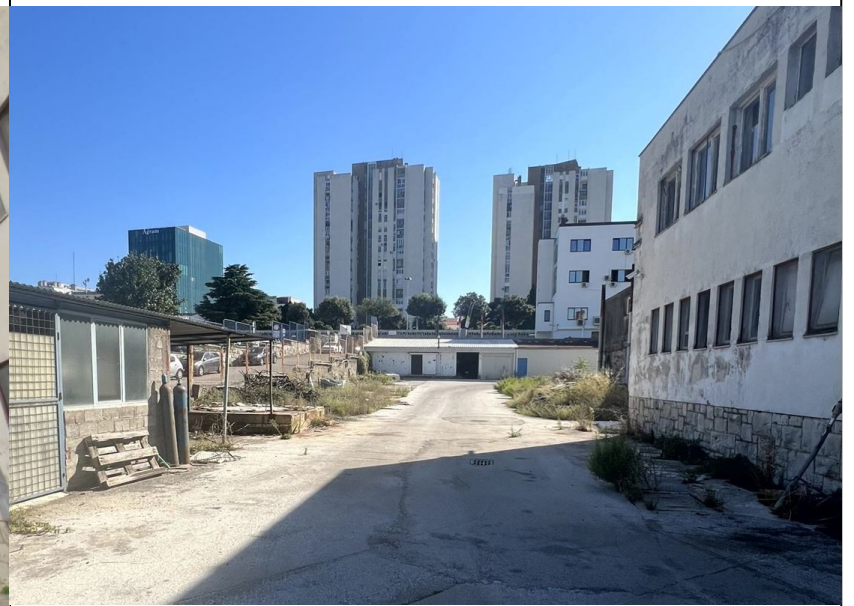
Silos/Tank (za hlađenje) kao sastavni dio zgrade, otpilan i otuđen

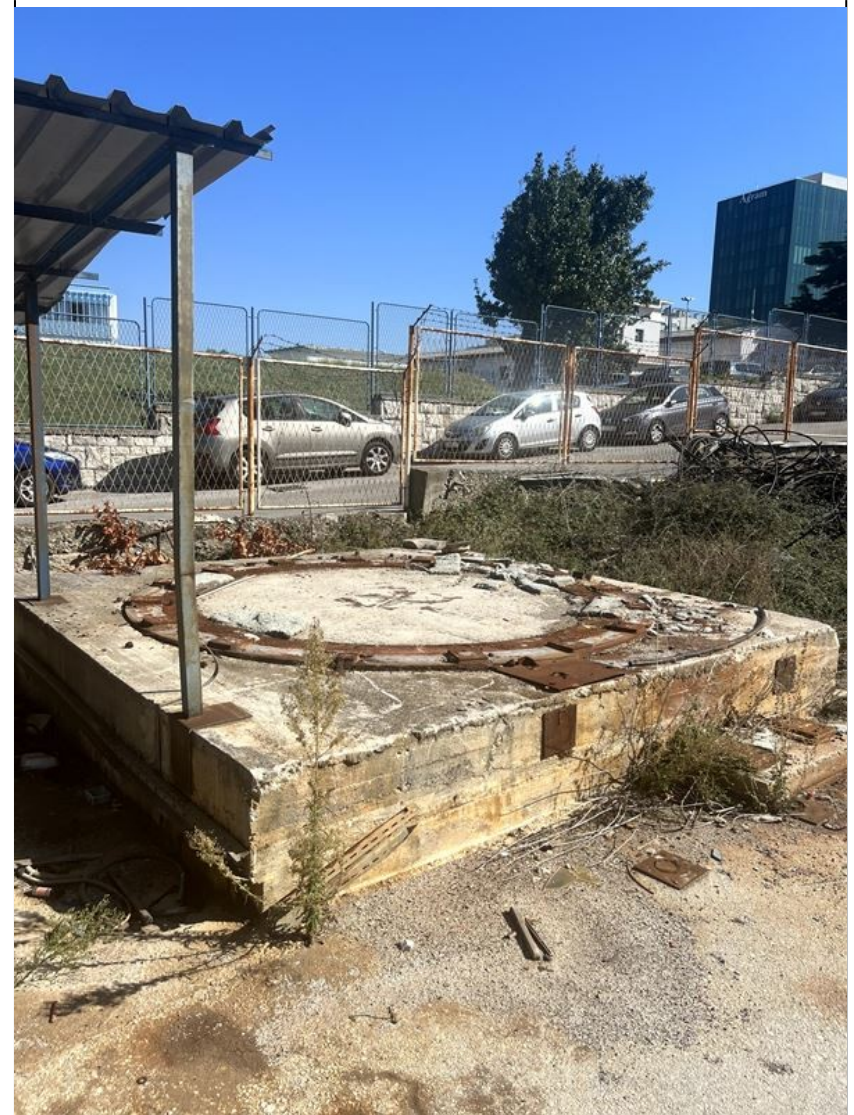
Silos/Tank (za hlađenje) kao  
sastavni dio zgrade, otpilan i  
otuđen

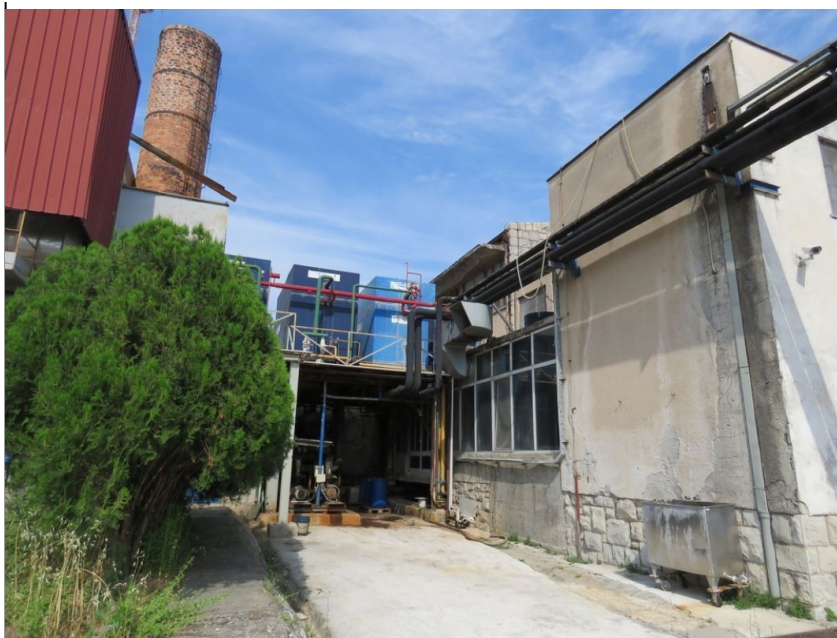
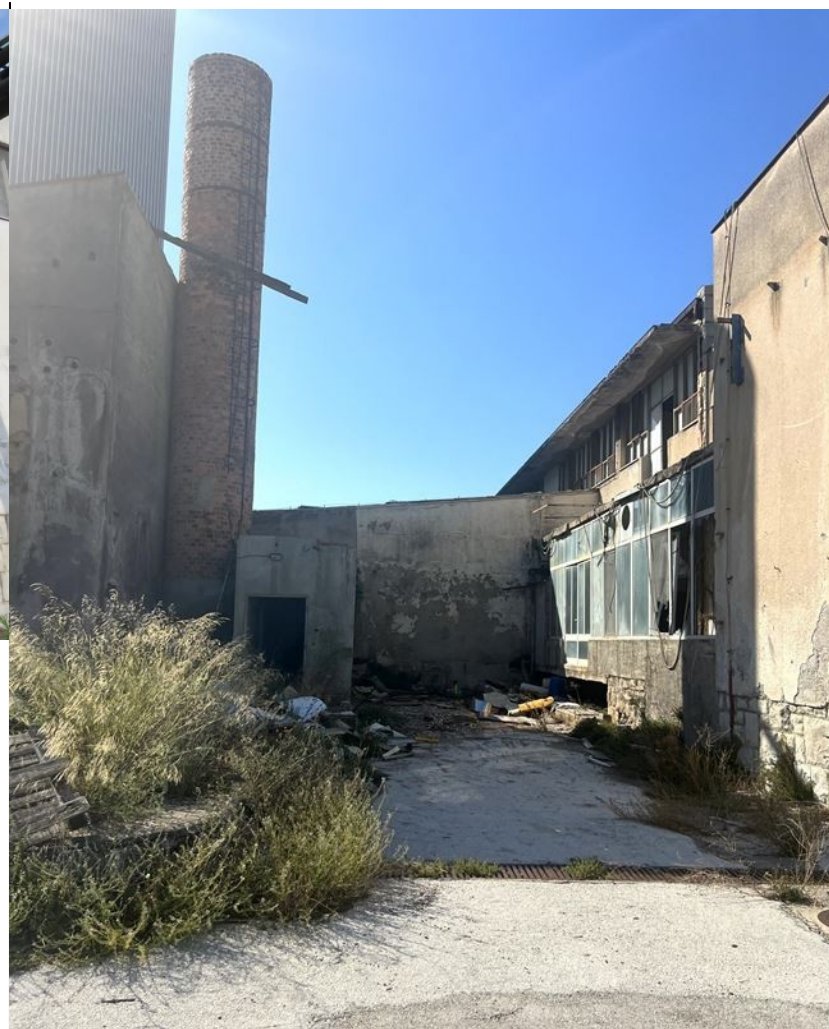
Cijela konstrukcija je potrgana,  
razbijena su stakla prozora,  
uništena i uklonjena vrata i  
ostavljen otpad.

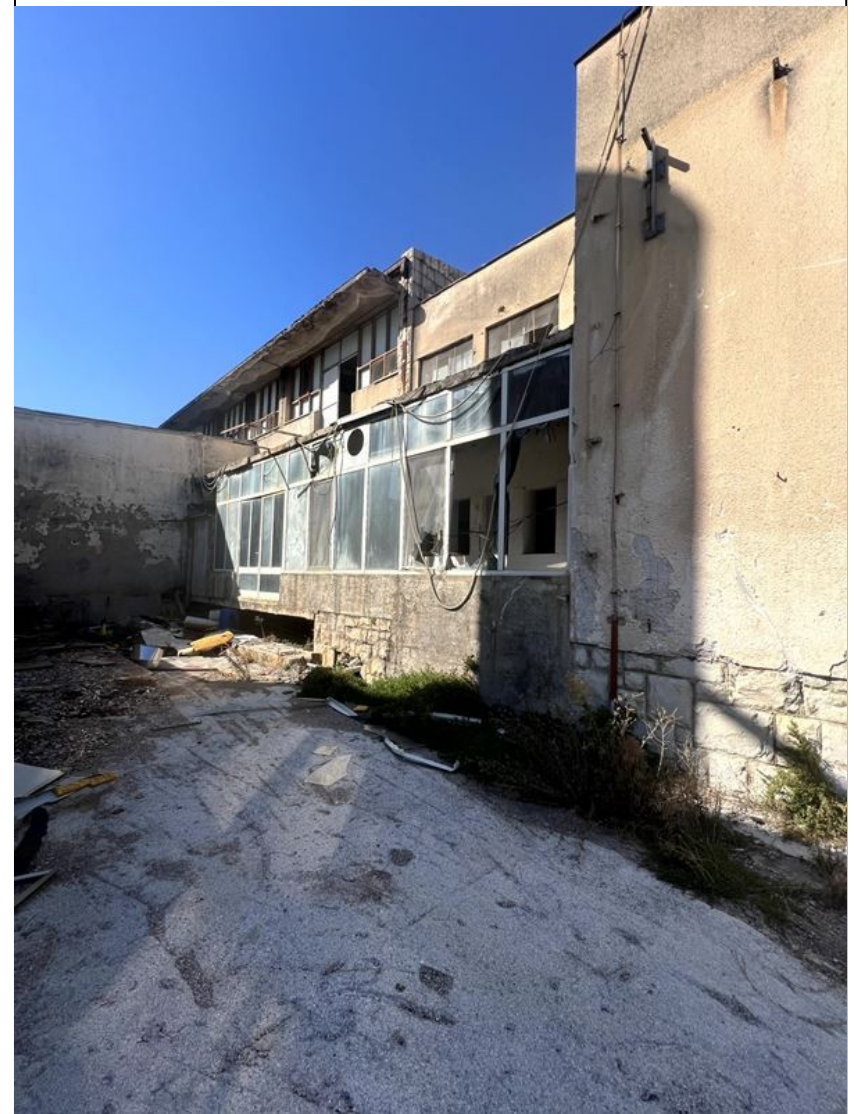
Cijela konstrukcija je potrgana,  
razbijena su stakla prozora,  
uništena i uklonjena vrata i  
ostavljen otpad.

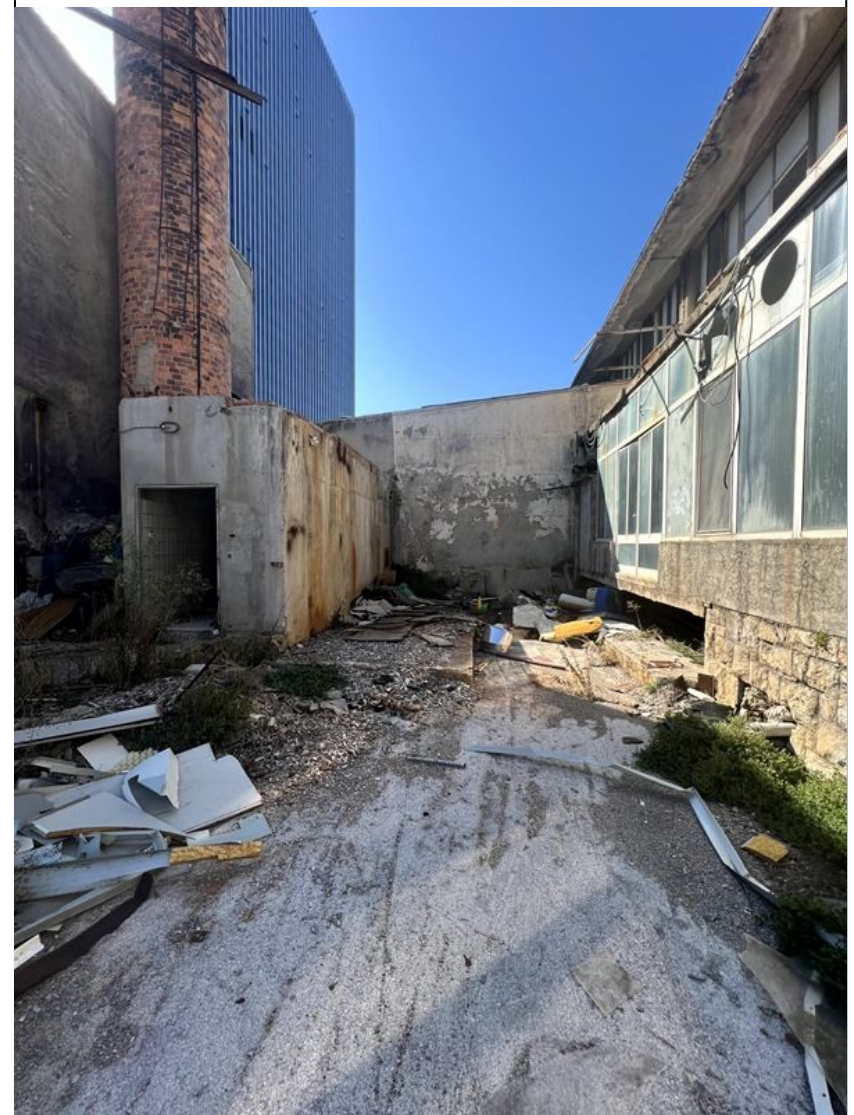
Cijela konstrukcija je potrgana,  
razbijena su stakla prozora,  
uništena i uklonjena vrata i  
ostavljen otpad.

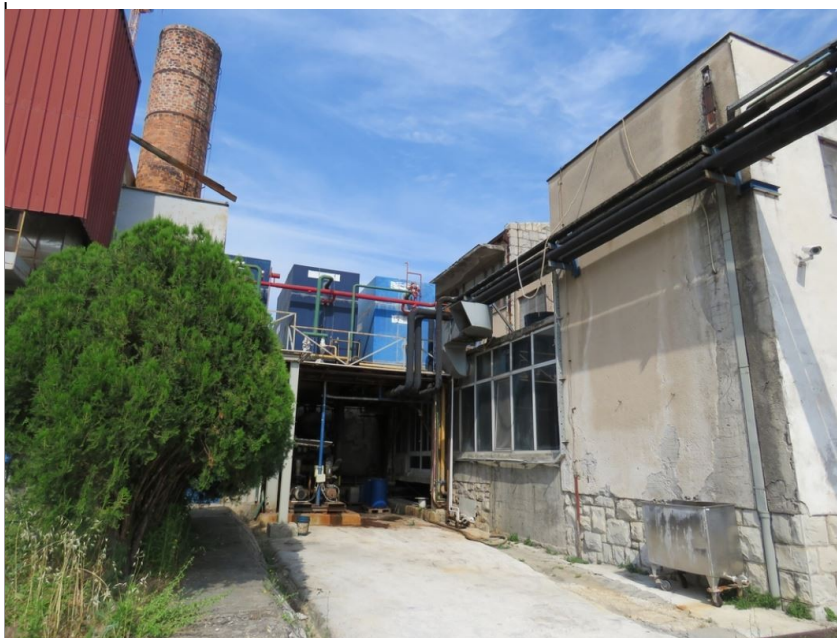
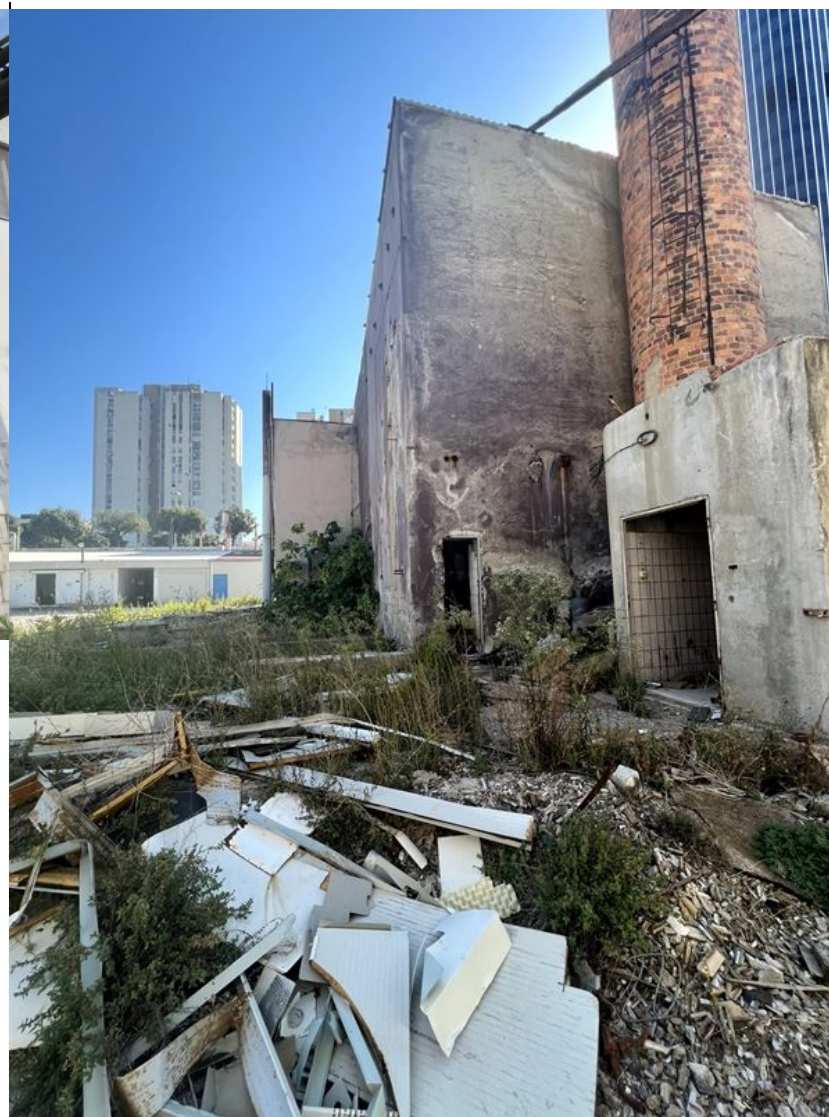
Cijela konstrukcija je potrgana,  
razbijena su stakla prozora,  
uništena i uklonjena vrata i  
ostavljen otpad.

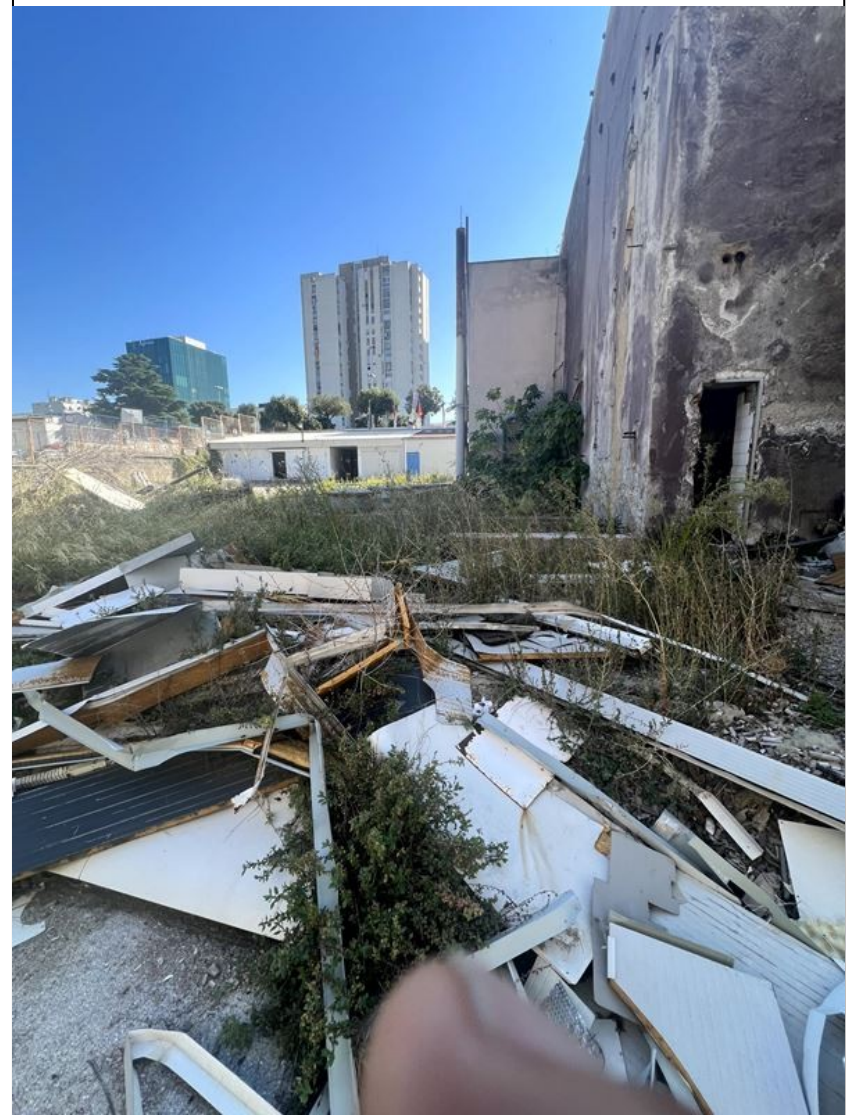
Cijela konstrukcija je potrgana,  
razbijena su stakla prozora,  
uništena i uklonjena vrata i  
ostavljen otpad.

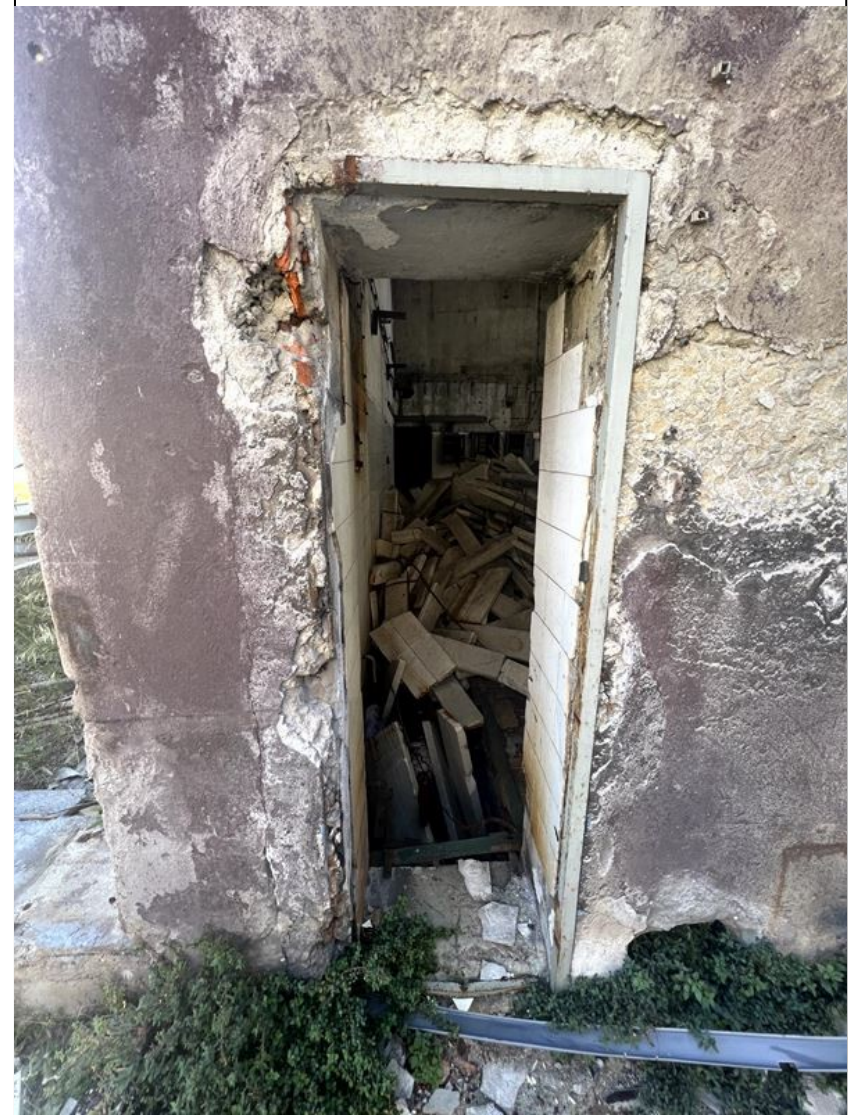
Cijela konstrukcija je potrgana,  
razbijena su stakla prozora,  
uništena i uklonjena vrata i  
ostavljen otpad.

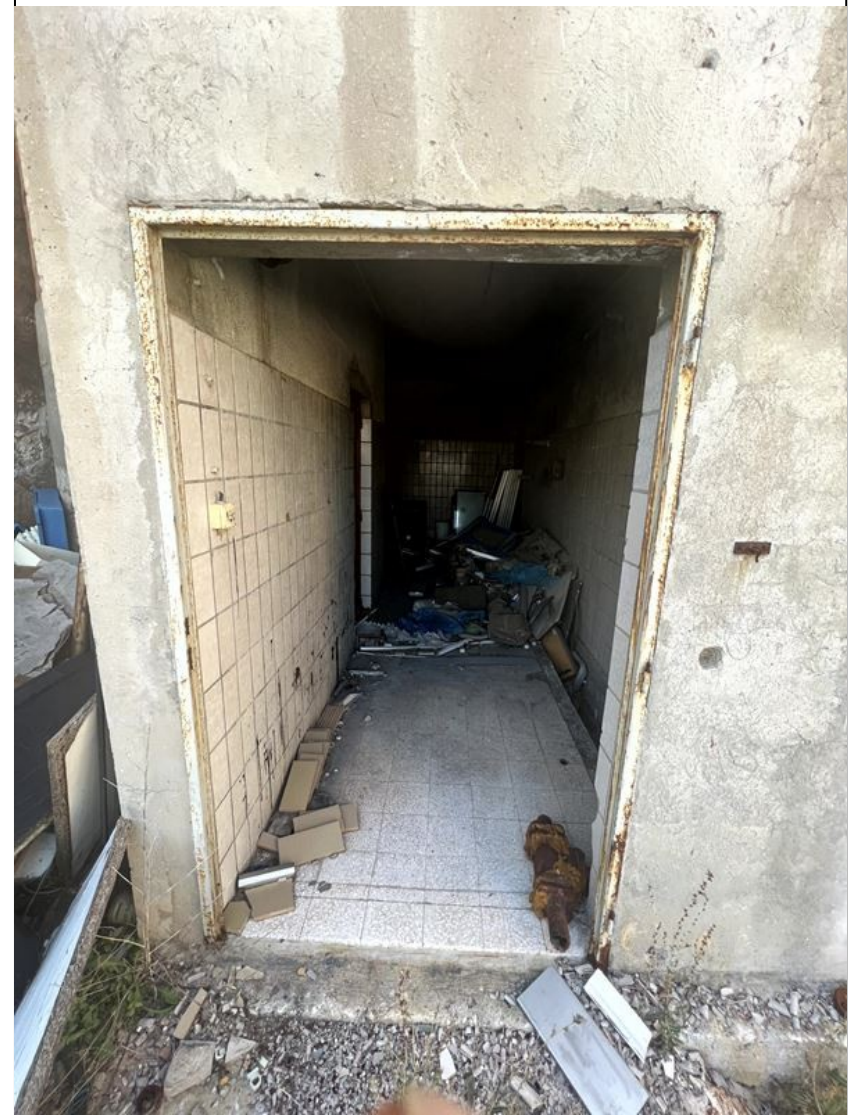
Cijela konstrukcija je potrgana,  
razbijena su stakla prozora,  
uništena i uklonjena vrata i  
ostavljen otpad.

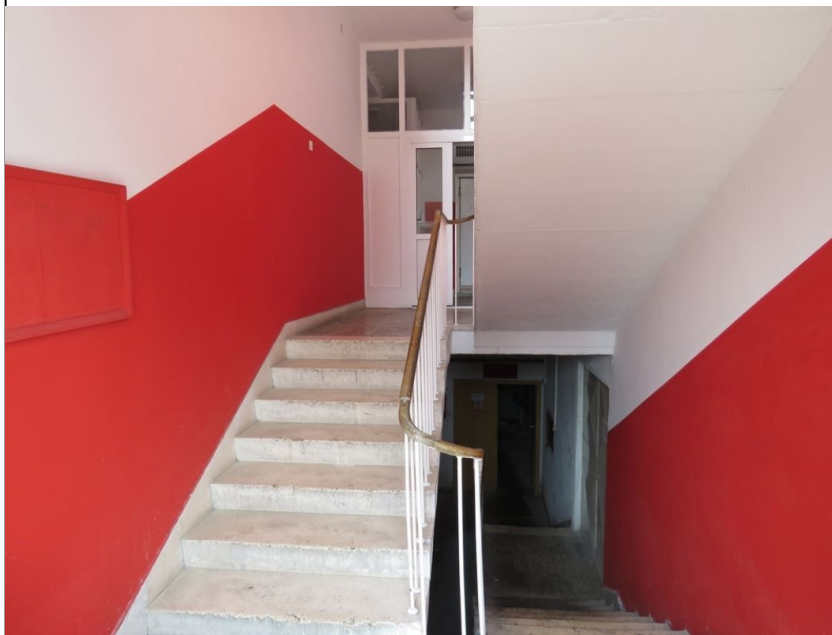
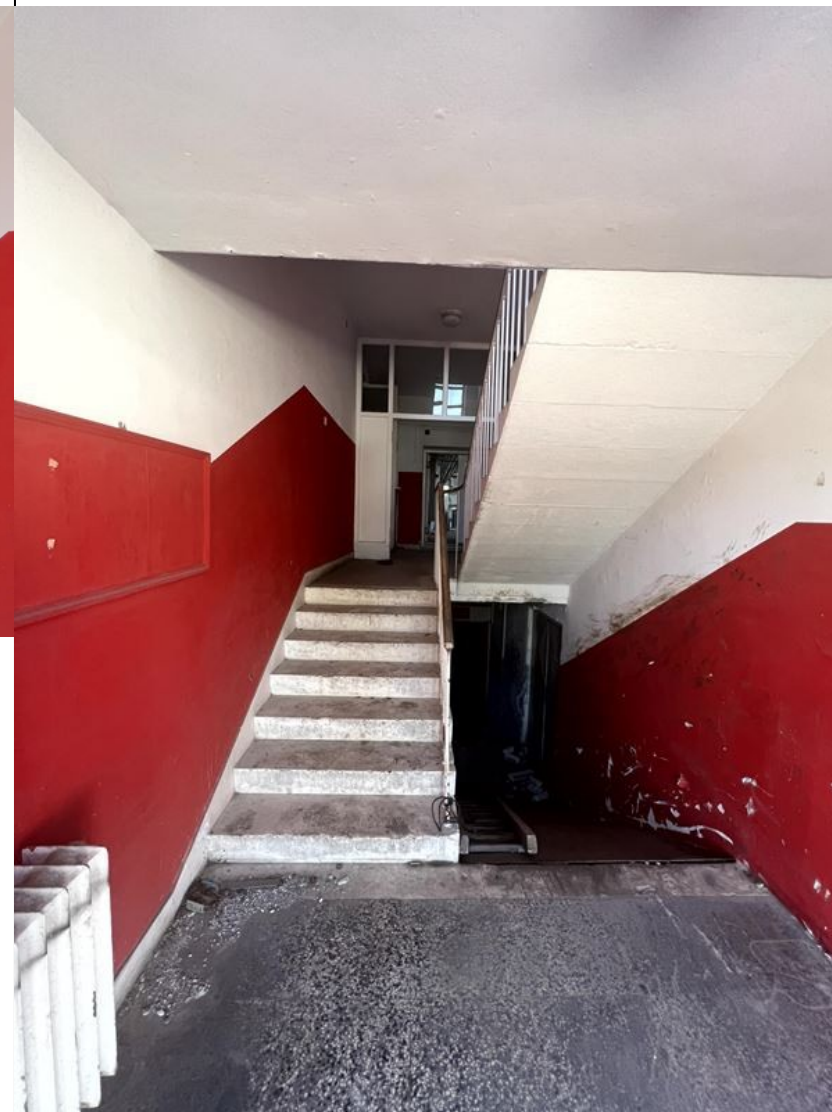
Gornja vrata stubišta pogonske zgrade su potrgana a čelična ploča postavljena na stepenicama dolje prema podrumu sprječava korištenje stepenica i silazak u podrum.

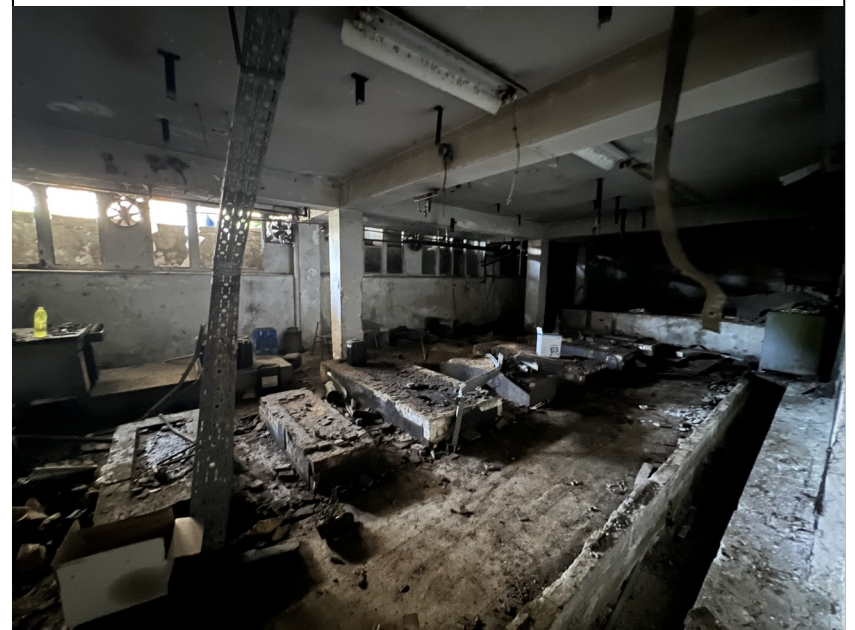
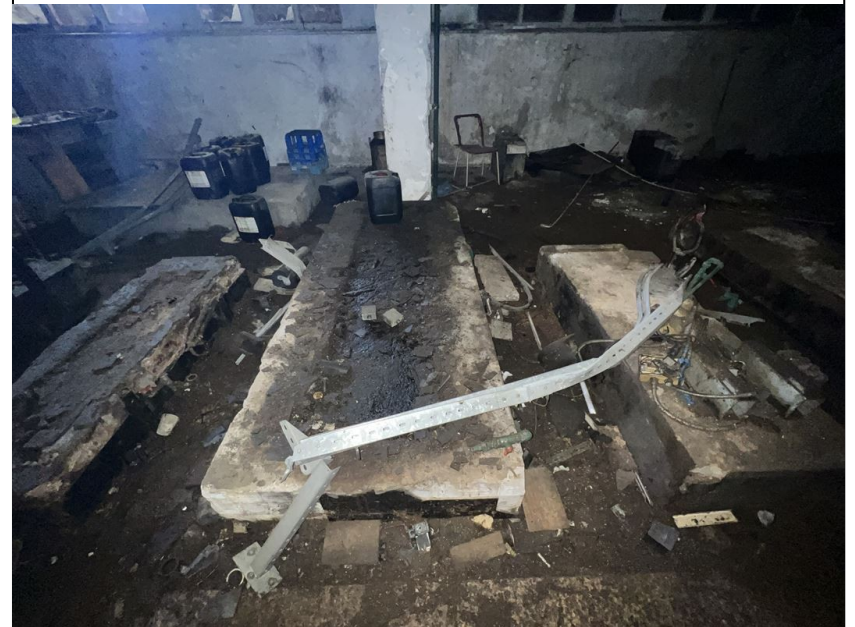
U podrumu je zatečeno stanje  
absolutne devastacija, potrgana  
kotlovnica i ostavljen otpad.

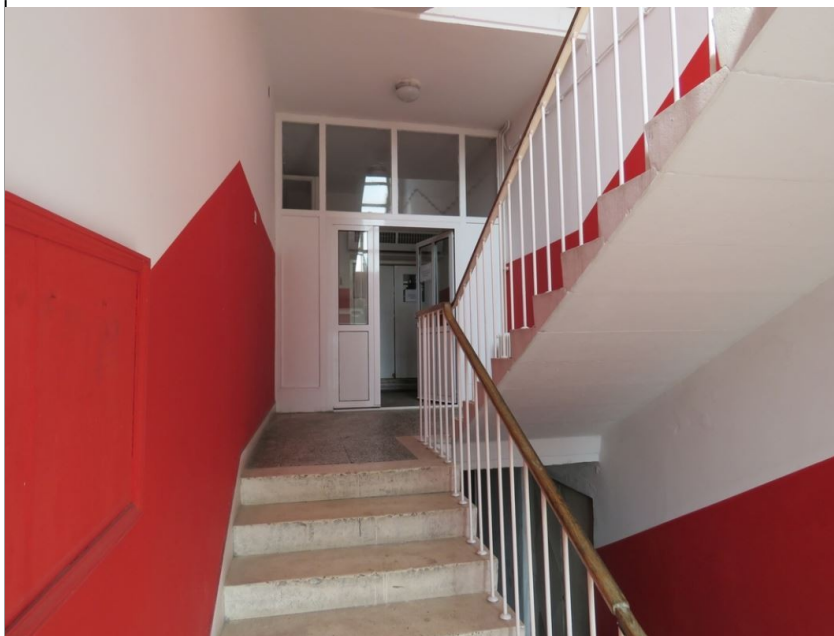
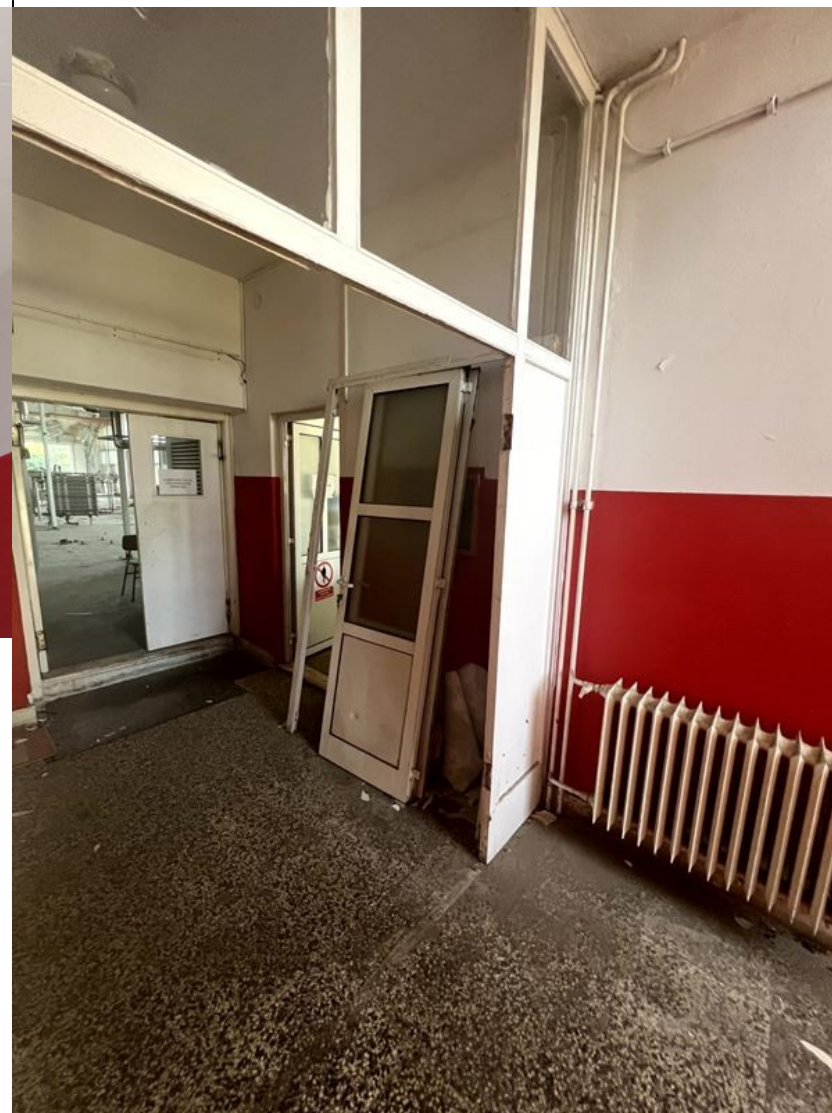
Potrgana vrata, koja se nemogu  
vratiti u prvobitno stanje

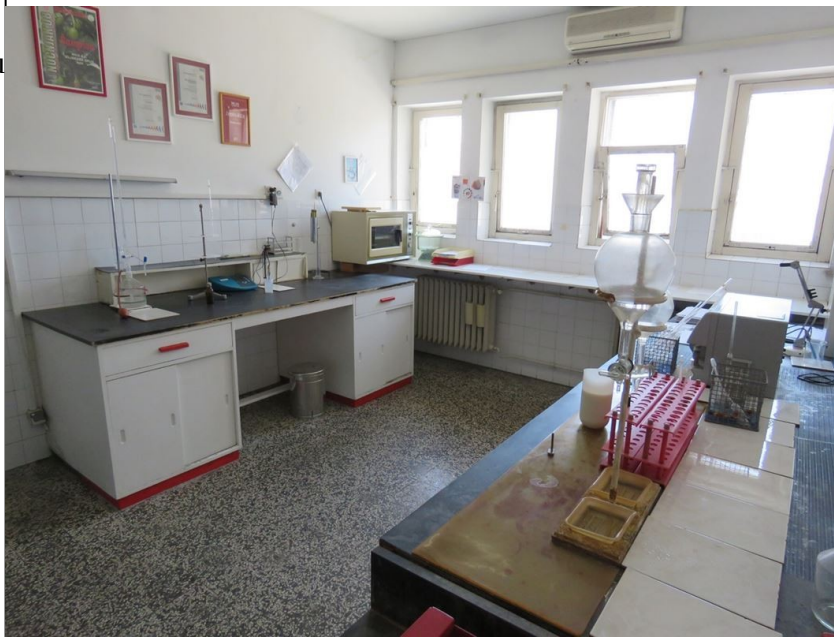
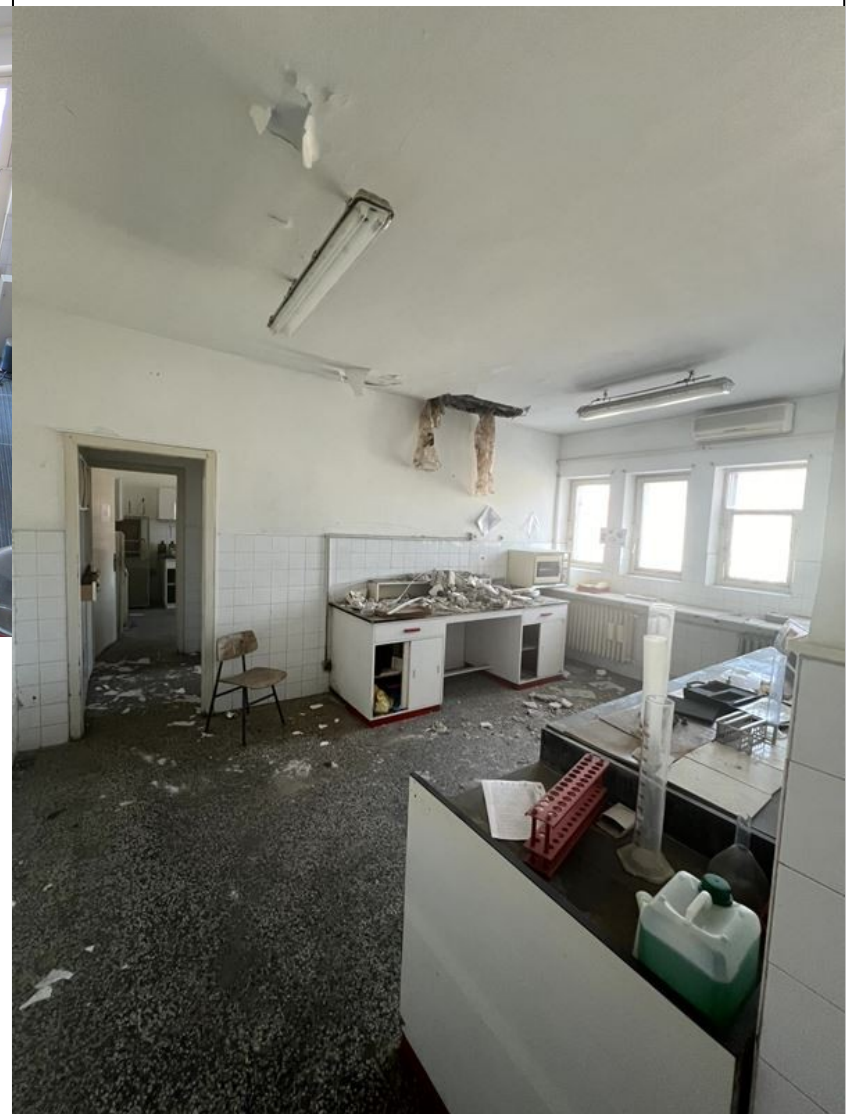
Ovo su prostorije na 1. katu istočne pogonske zgrade, gdje su stropovi oštećeni

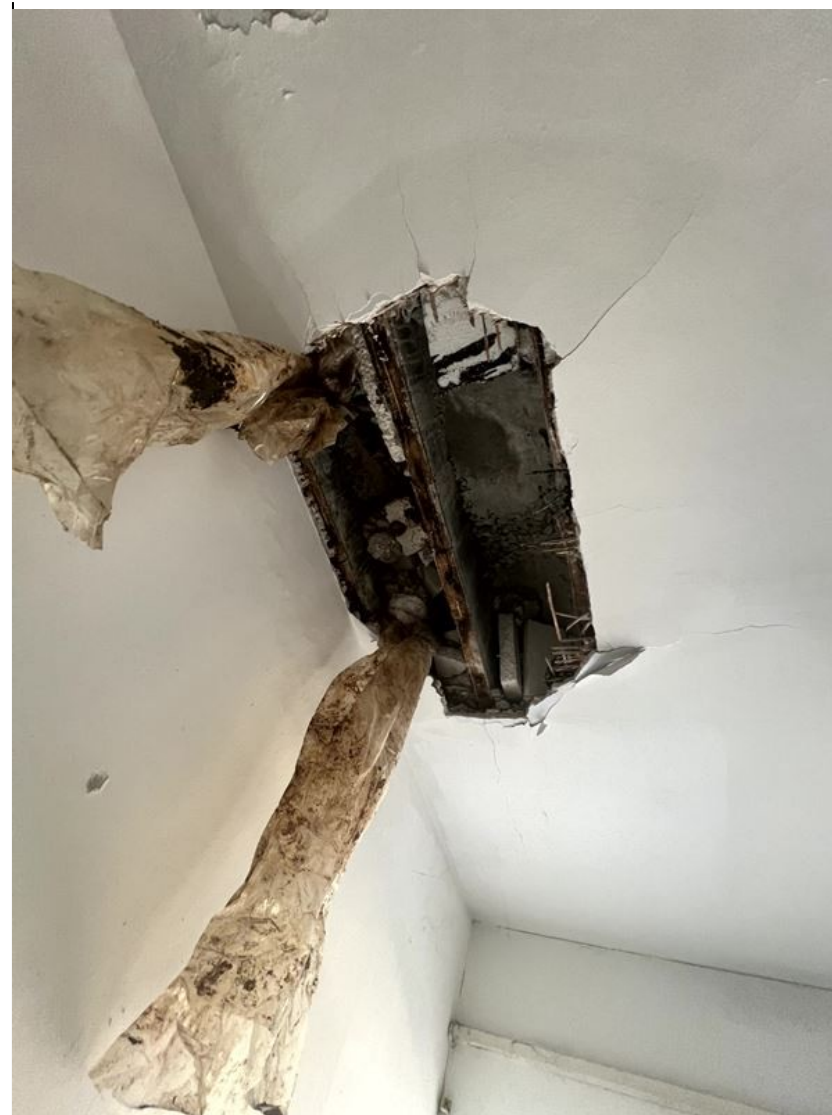
Ovo su prostorije na 1. katu  
istočne pogonske zgrade, gdje su  
stropovi oštećeni

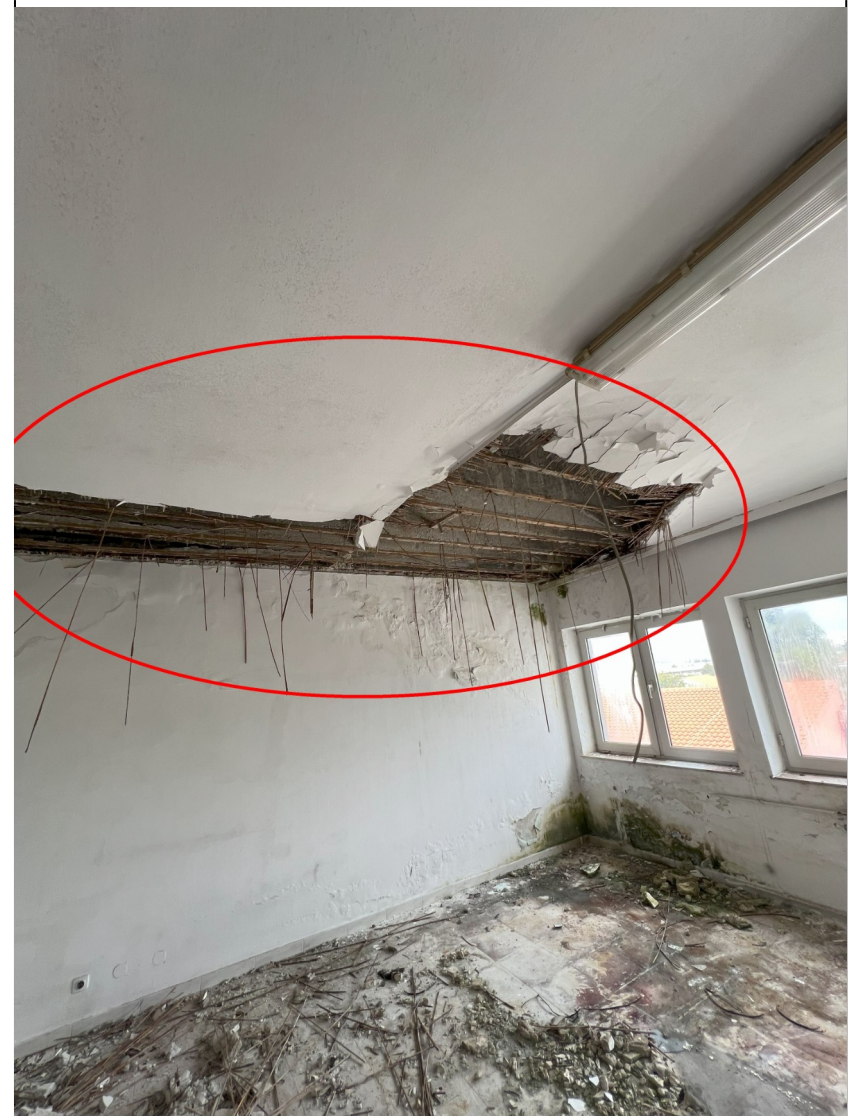
Ovo su prostorije na 1. katu  
istočne pogonske zgrade, gdje su  
stropovi oštećeni
