**Slikovna usporedba,  
opis i dokaz šteta  
na nekretnini bivše  
mljekare  
Mils d.d.  
Komulovića Put 1,  
Split**

**Stanje 18.06.2019**

**Sadašnje stanje do 28.09.2023  
(Nekretnina nije predana u posjed)**

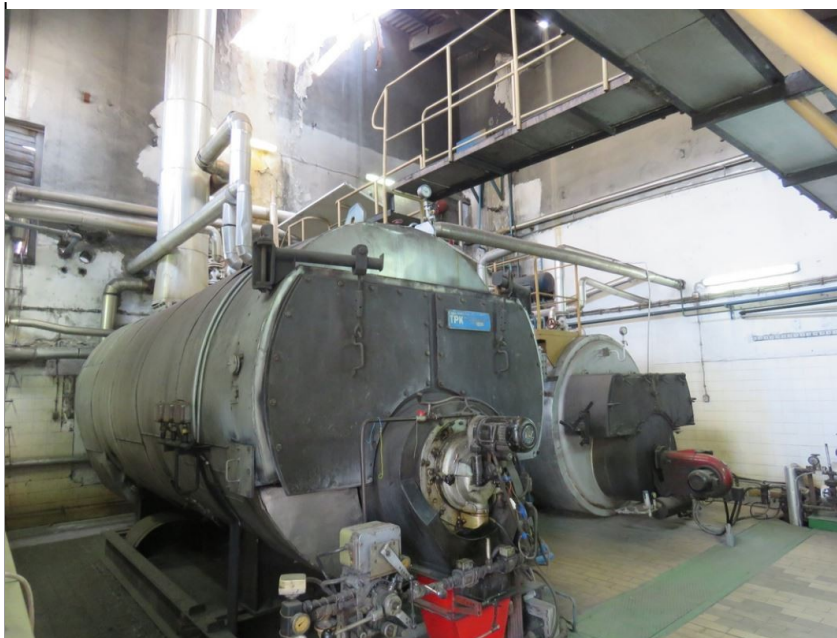
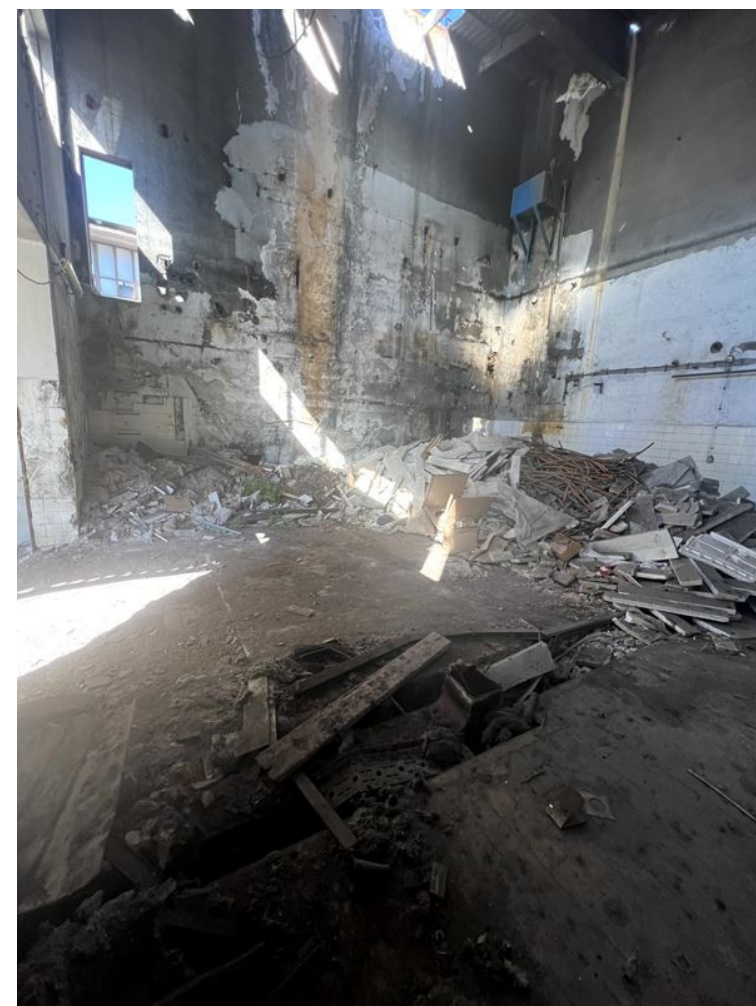
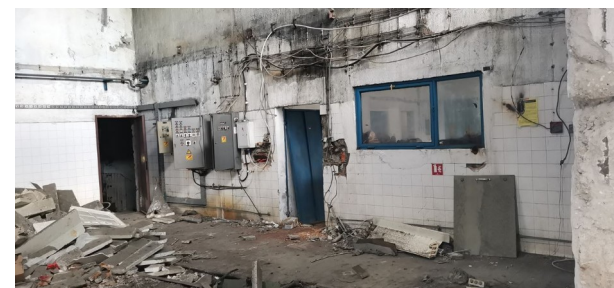
Ovo je potpuno devastirana  
zgrada kotlovnice:  
Strojevi Kotlovnice koji su  
sastavni dio zgrade su nestali,  
konstrukcije potrgane, otvori  
potrgani (prozori, vrata i rolo  
vrata, krovni prozor) i padaline  
uzrokuju daljnu štetu

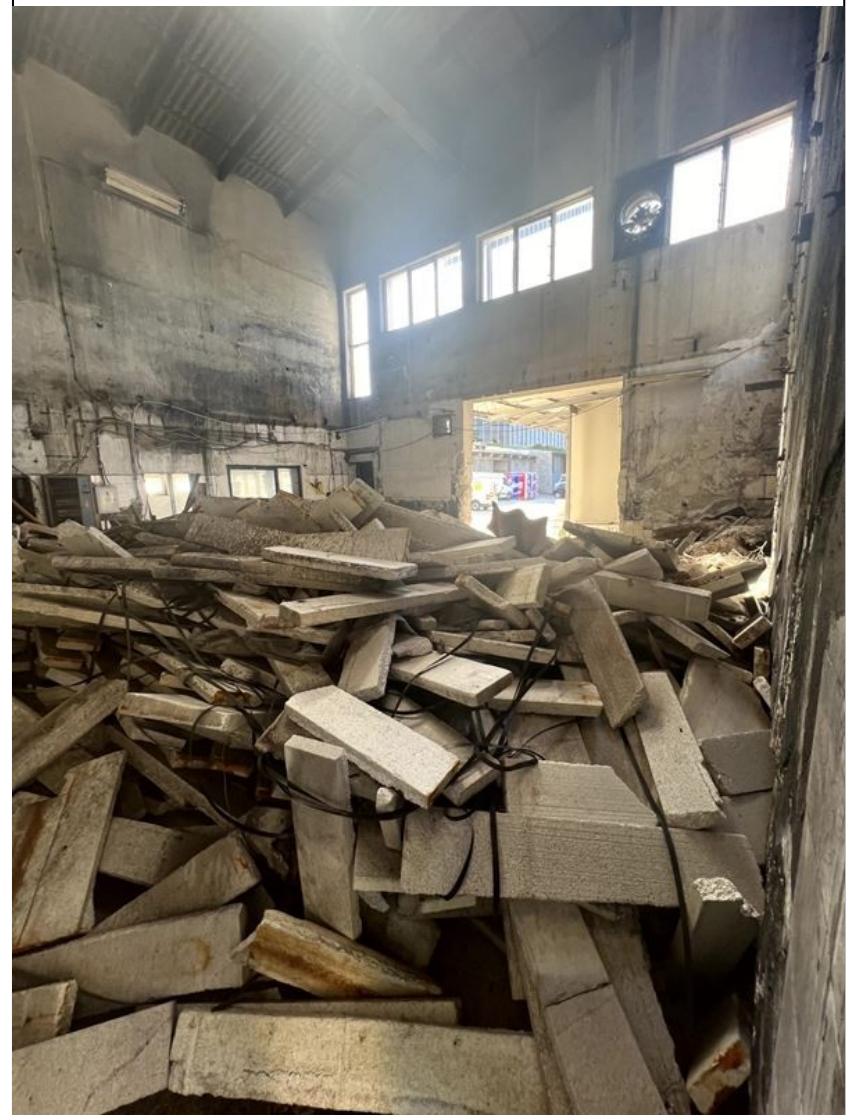
Otpad rušenja ostavljen u  
kotlovnici

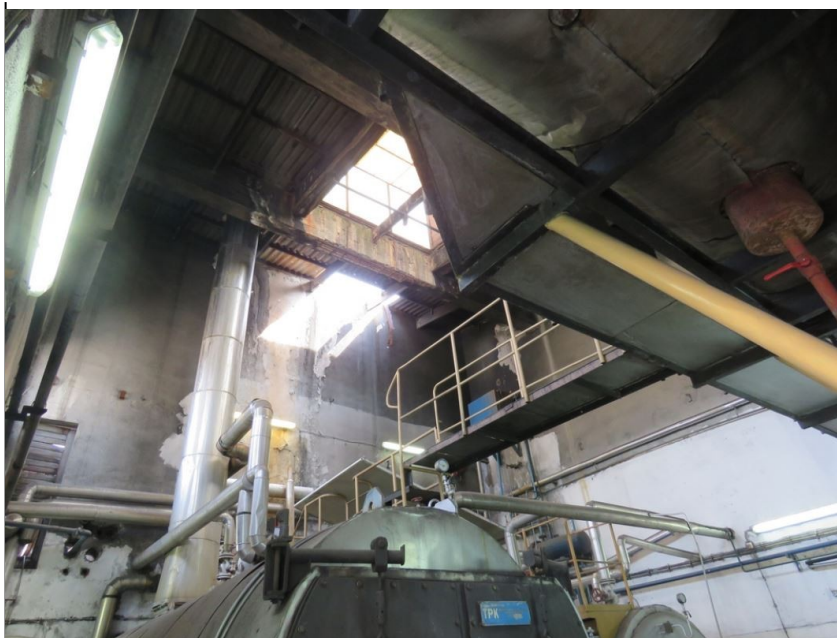
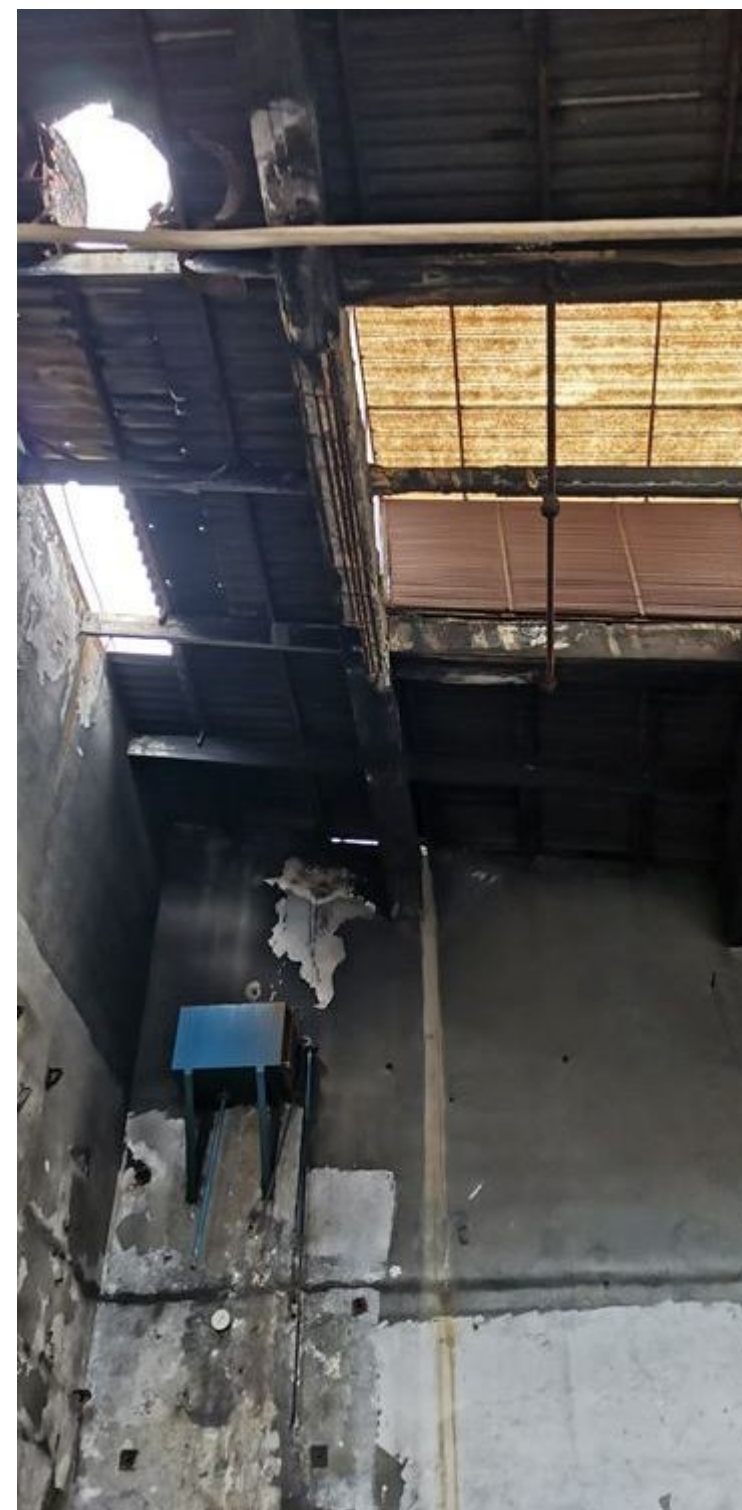
Ovo je potpuno devastirana  
zgrada kotlovnice:  
Strojevi Kotlovnice koji su  
sastavni dio zgrade su nestali,  
konstrukcije potrgane, otvori  
potrgani (prozori, vrata i rolo  
vrata, krovni prozor) i padaline  
uzrokuju daljnu štetu

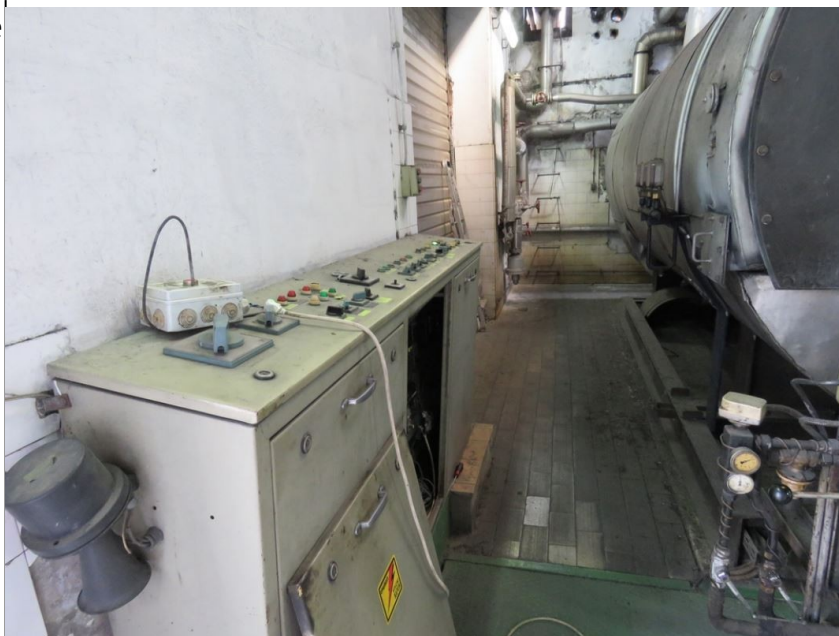
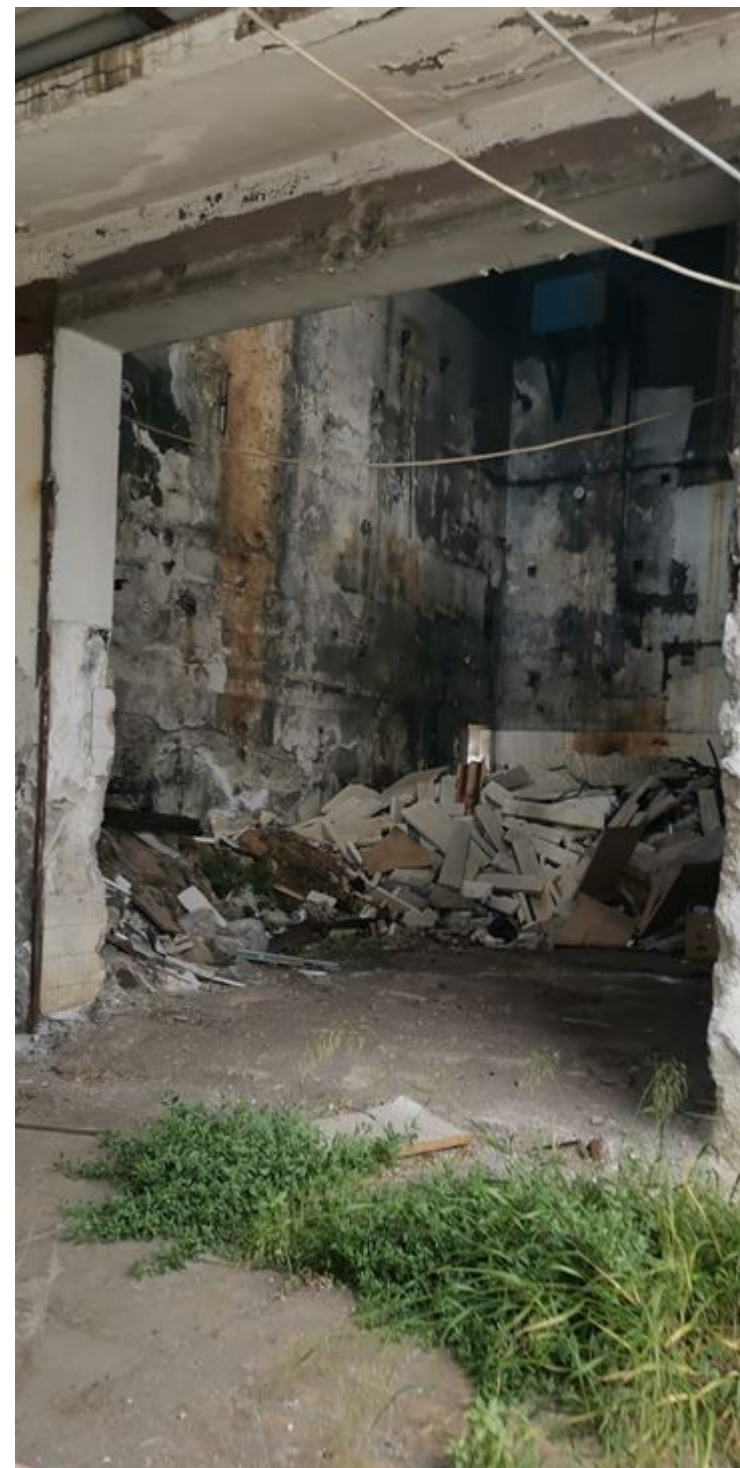
Rolo vrata su nestala a prostor je ostavljen otvoren.

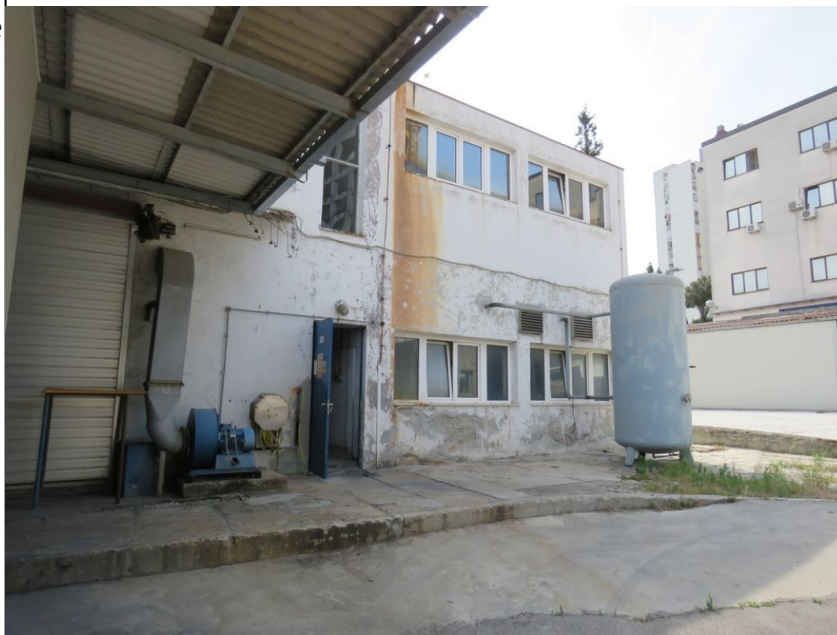
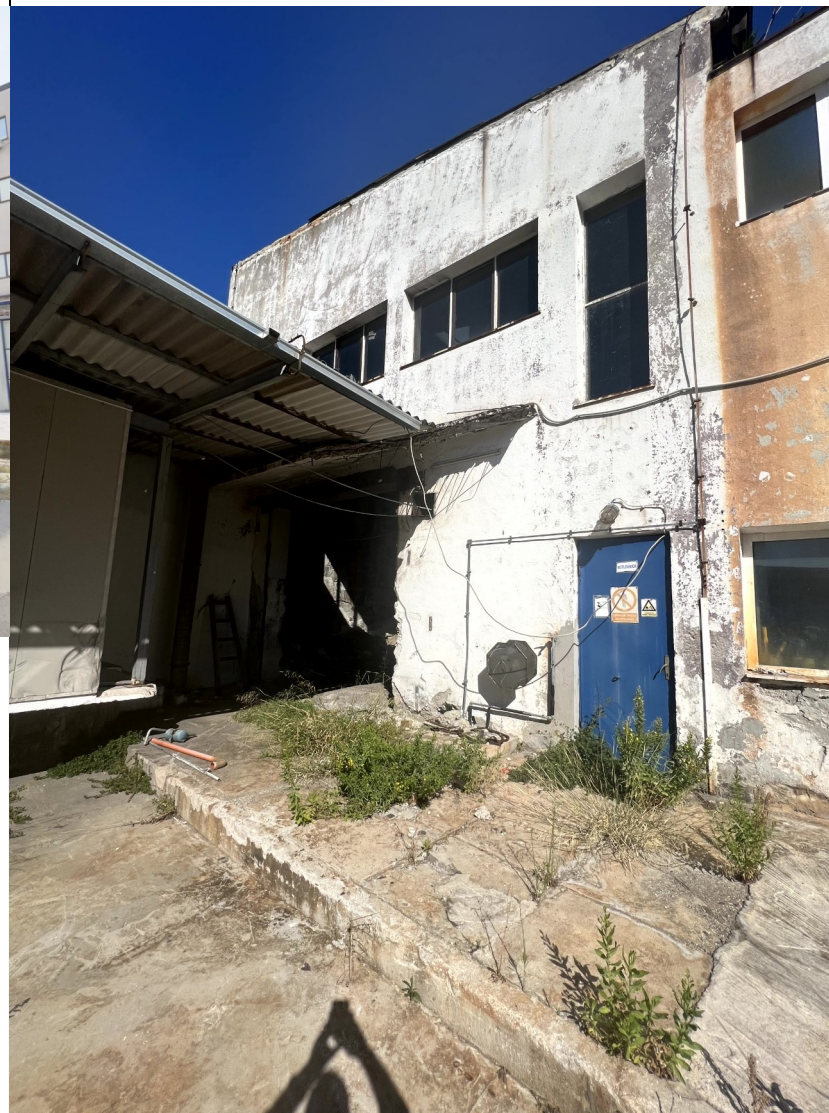
Rolo vrata su nestala a prostor je ostavljen otvoren.

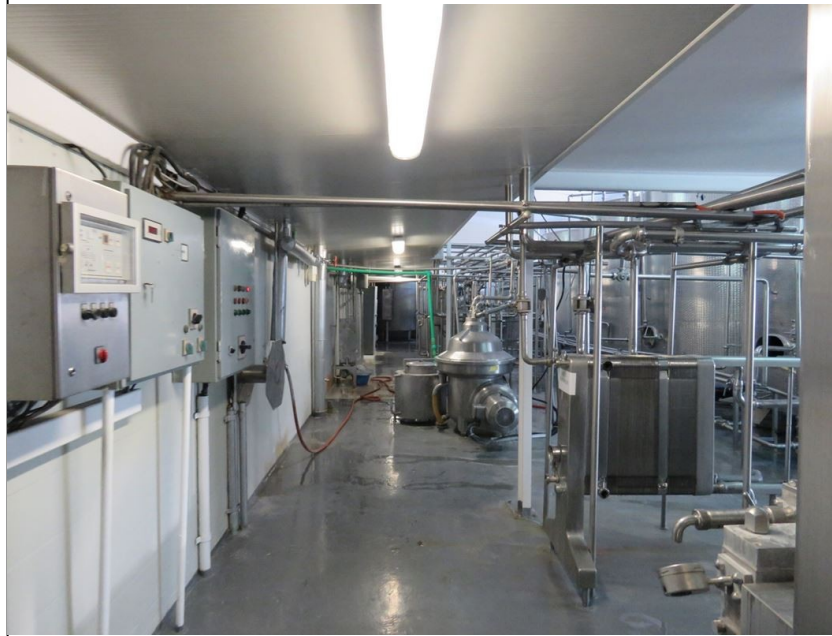
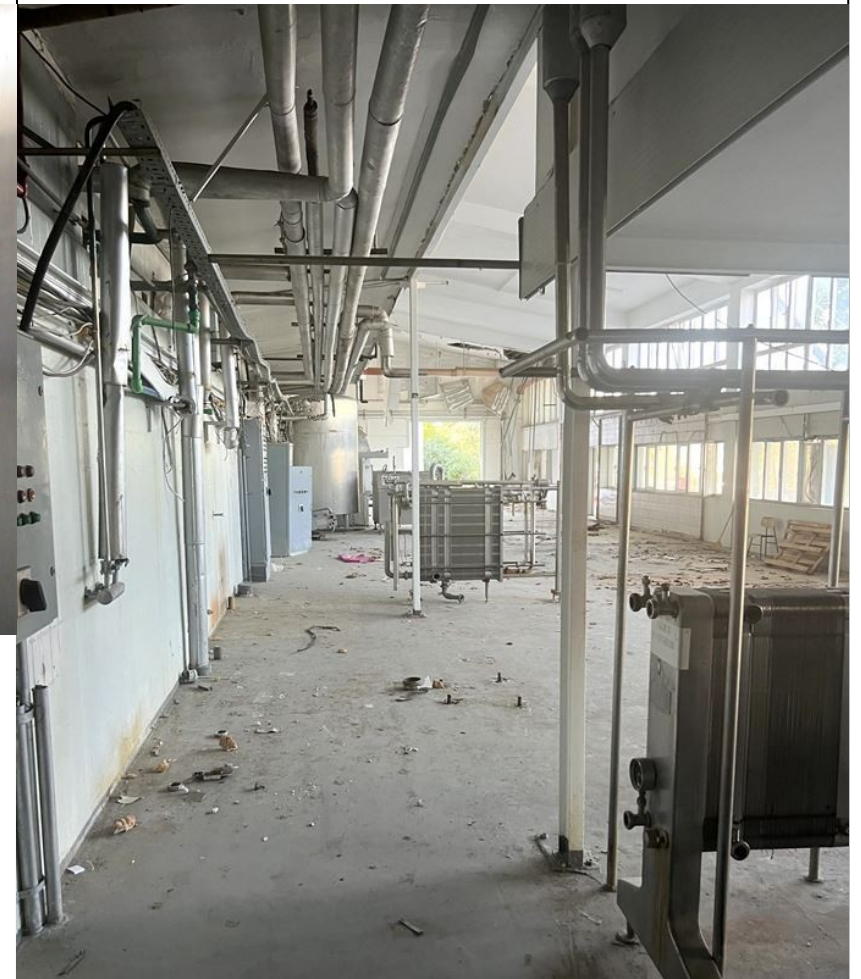
U 2019 još uredno obloženi  
plafoni i zidovi (deka gdje je  
lampa; lijevi zid gdje je  
električna kutija) su potrgani:  
Obloga je raskidana ili  
počupana, neke cijevi potrgane,  
a neke cijevi još vise.

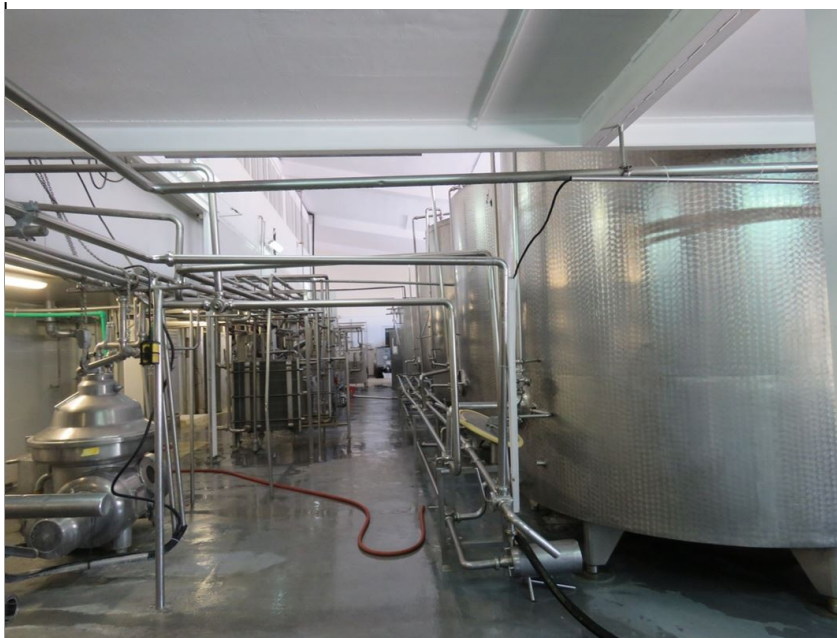
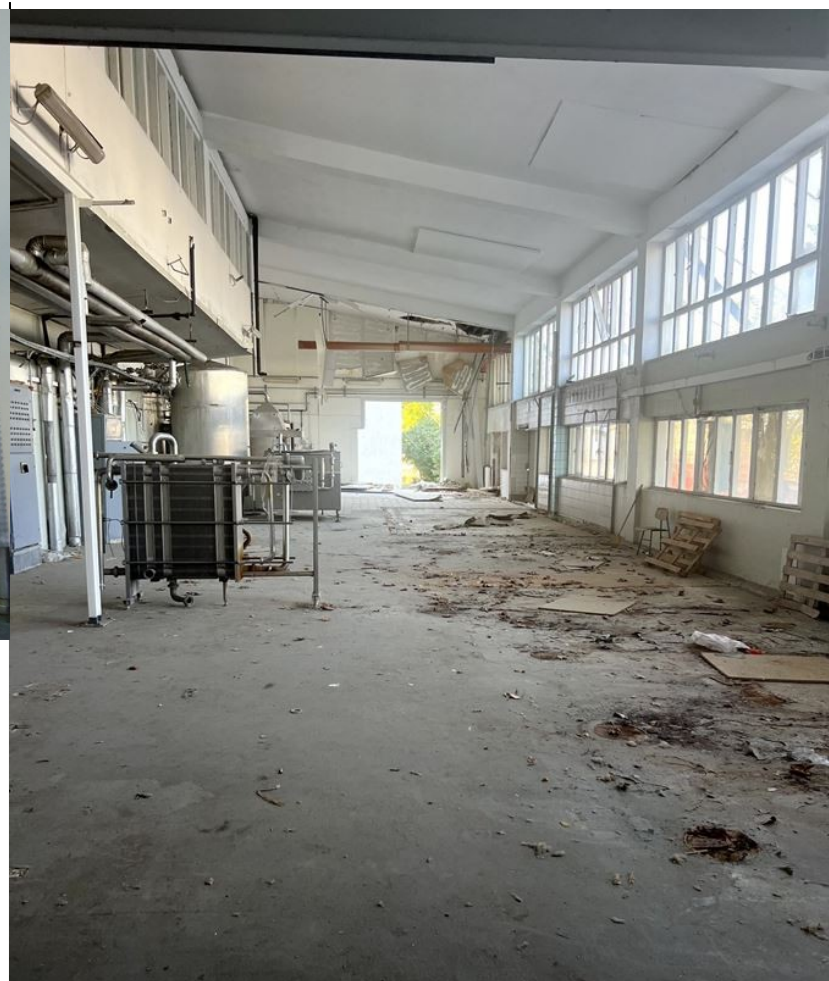
Daleko iza tankova jedna posebna prostorija je razrušena, vanjski zid razrušen i ispilan.

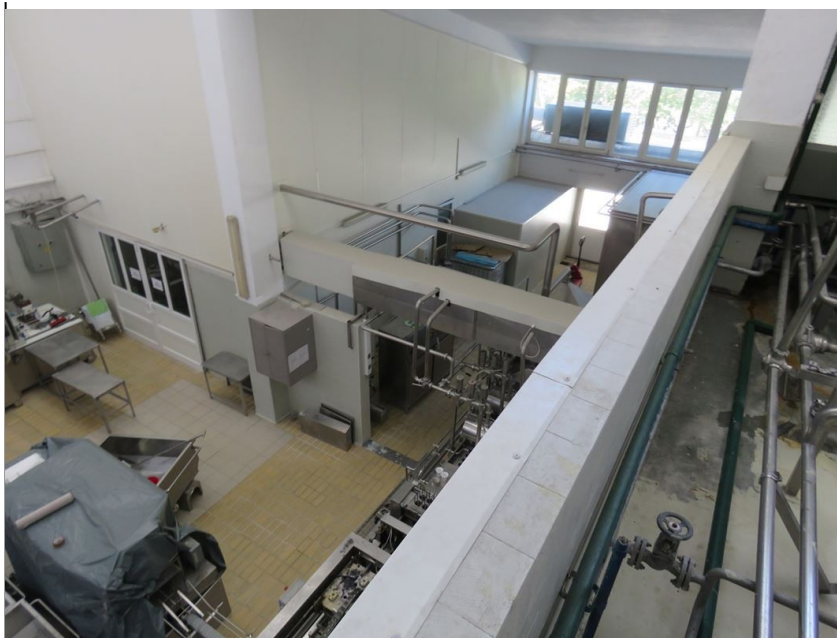
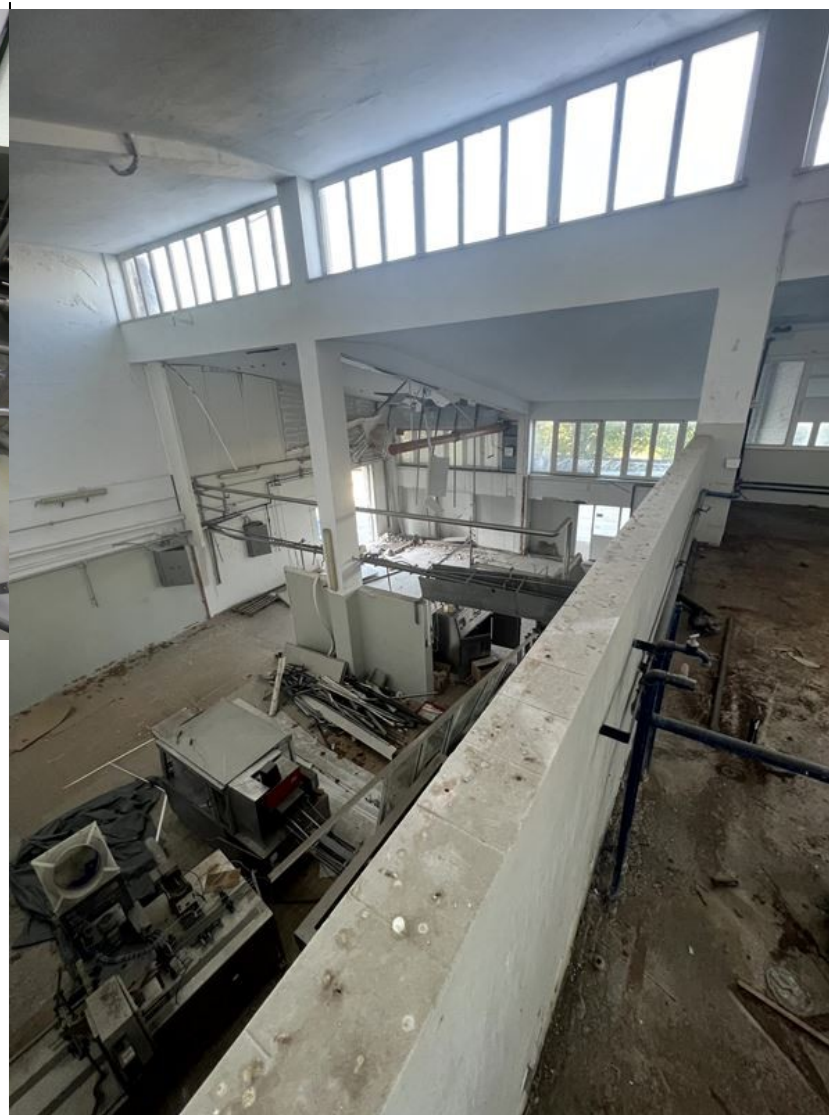
Prostorija dolje lijevo u kutu sa vratima više ne postoji, zidovi do plafona razrušeni i plafon potrgan.

Dodatno je i vanjski zid oštećen/ispilan i ostala otvorena rupa u pogonskoj zgradi.

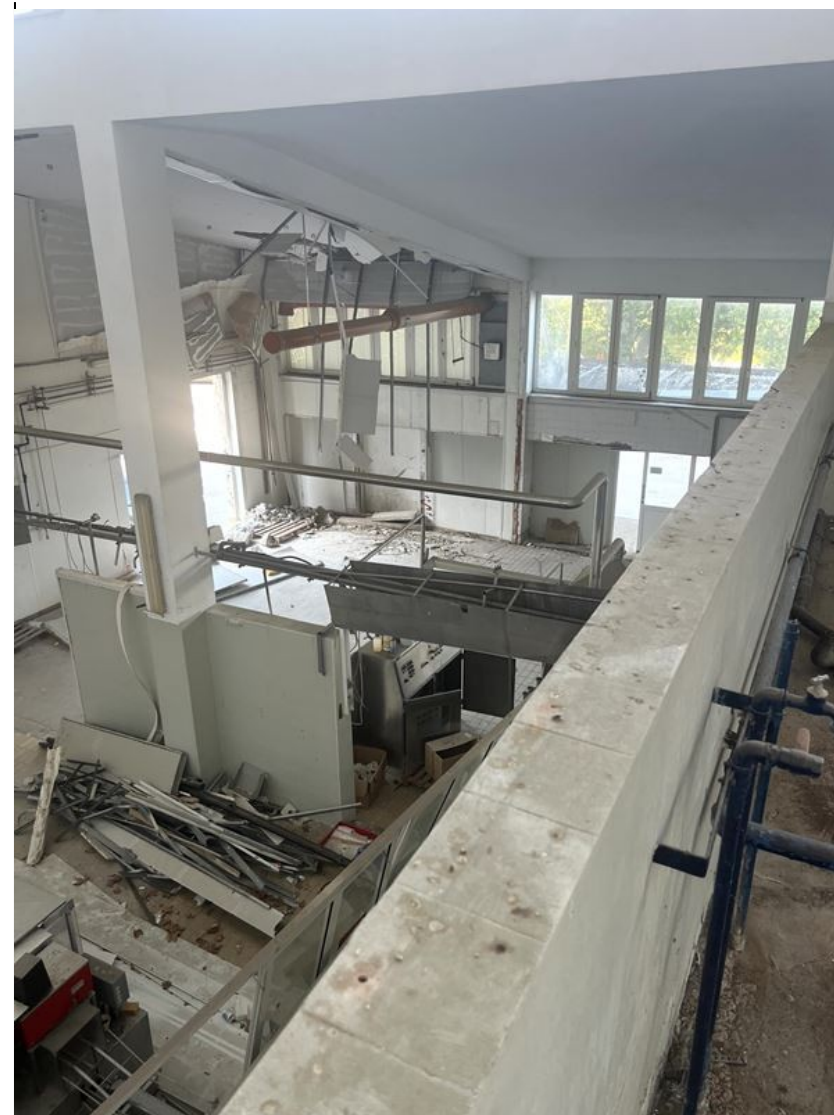
Prostorija dolje lijevo u kutu sa vratima više ne postoji, zidovi do plafona razrušeni i plafon potrgan.

Dodatno je i vanjski zid oštećen/ispilan i ostala otvorena rupa u pogonskoj zgradi.

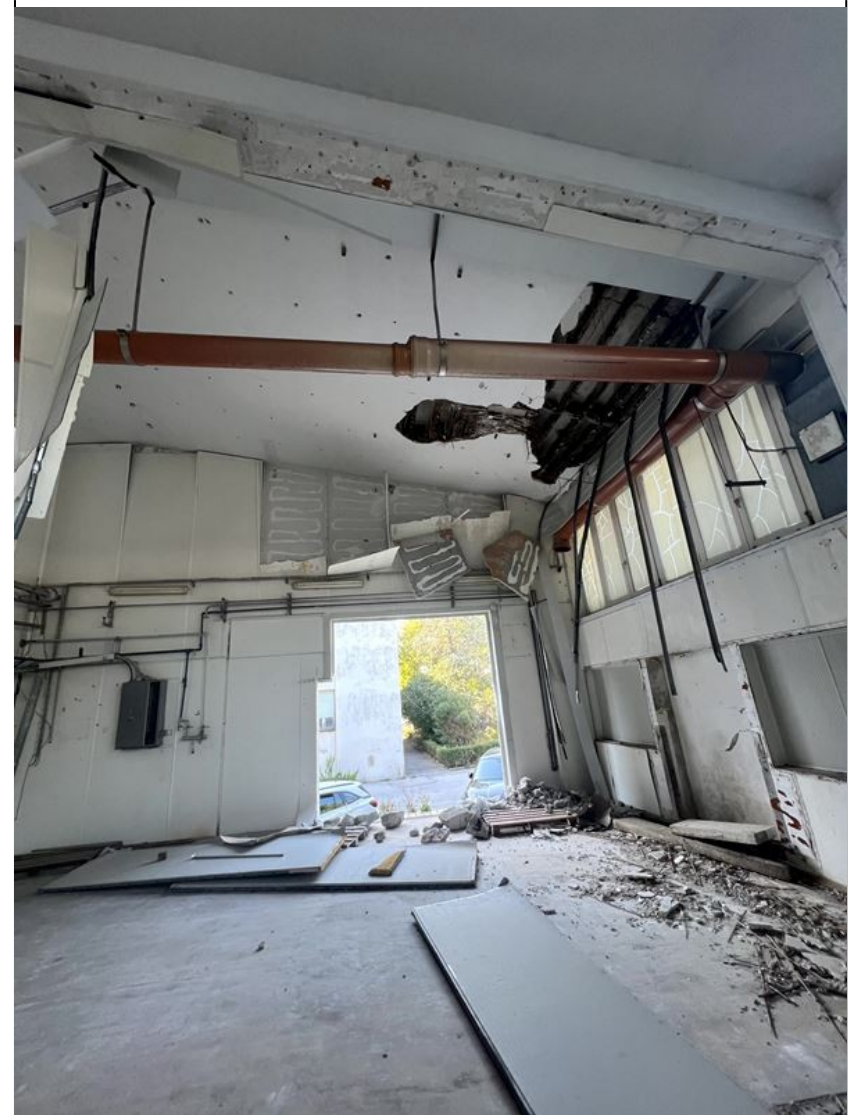
Prostorija u kutu više ne postoji,  
zidovi do plafona sa vratima  
razrušeni i plafon rastrgan.  
Dodatno je i vanjski zid  
oštećen/pilan i ostala otvorena  
rupa u pogonskoj zgradi.

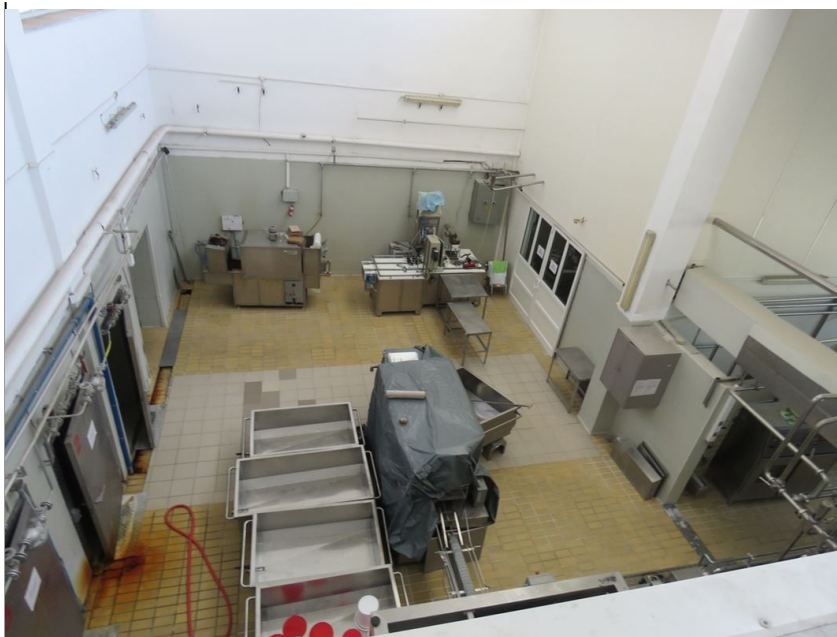
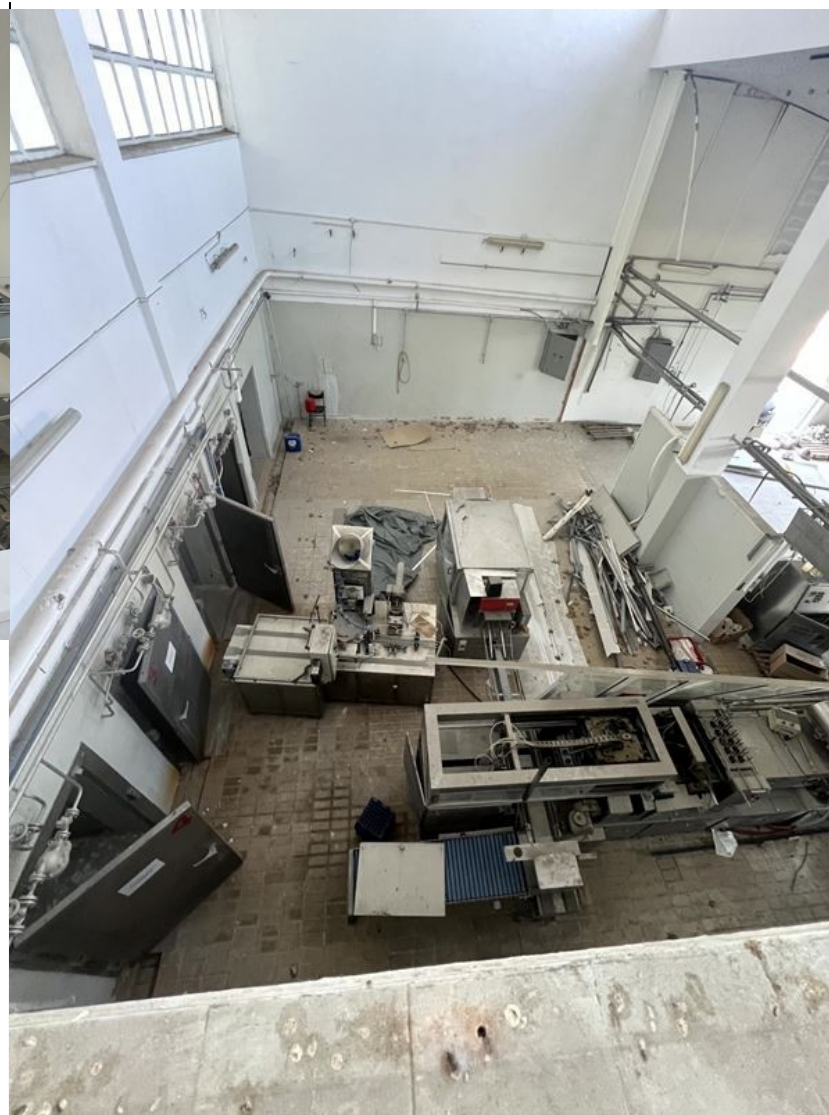
Prostorija dolje lijevo u kutu sa vratima više ne postoji, zidovi do plafona razrušeni i plafon potrgan.

Dodatno je i vanjski zid oštećen/ispilan i ostala otvorena rupa u pogonskoj zgradi.

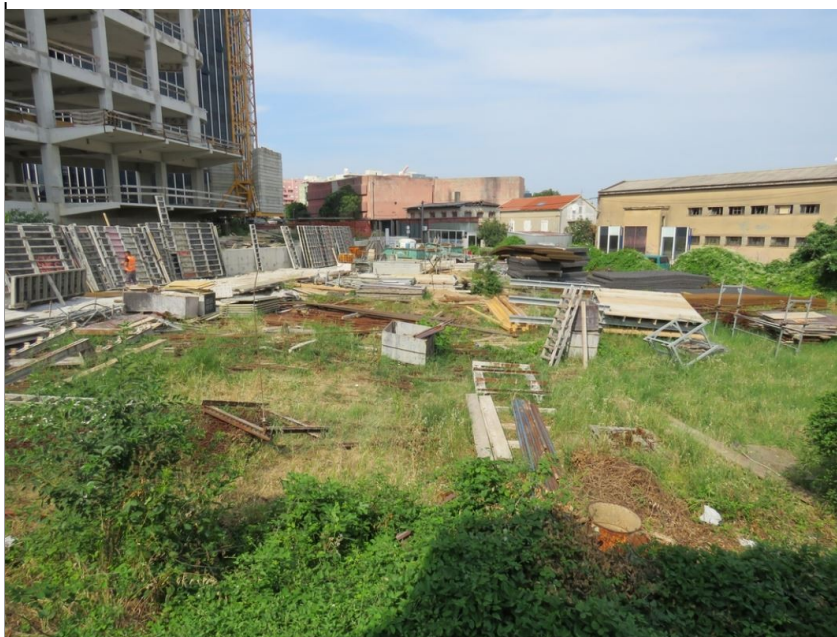
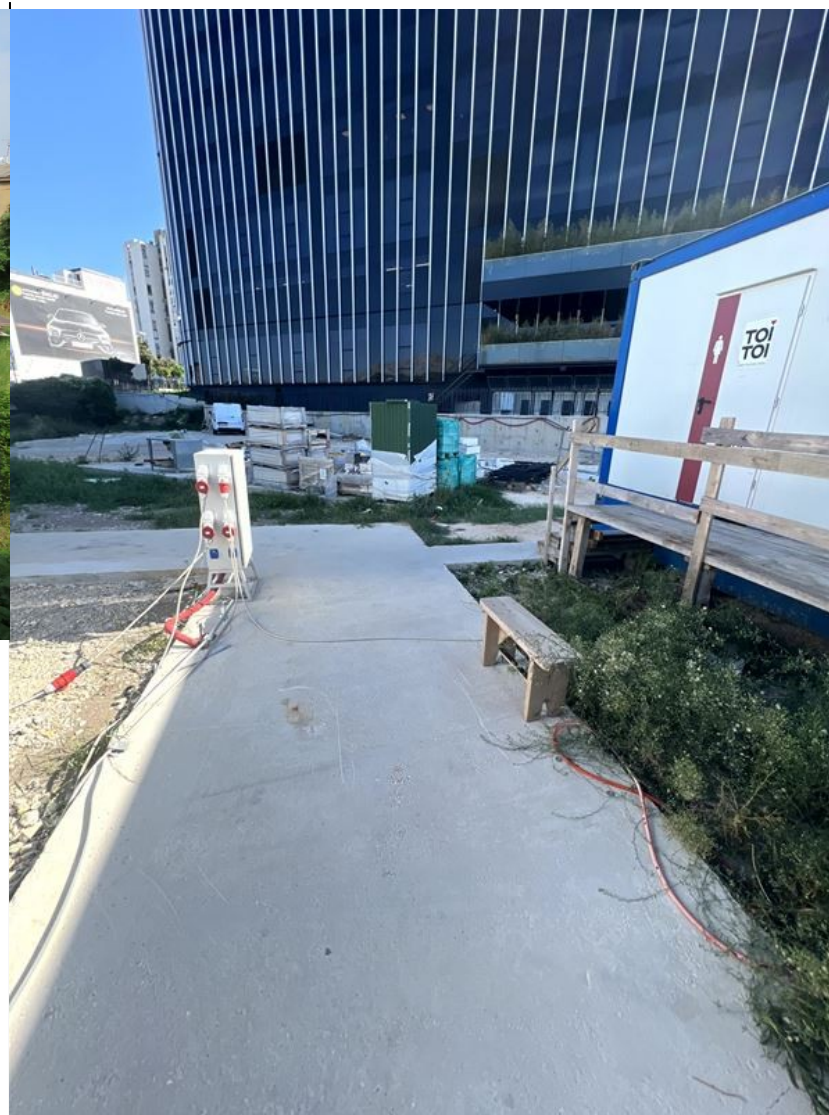
- građevinski materijal,
- otpad
- ne otklonjene betonske ploče
- Kontajneri radnika
- i ostalo

Ovo se trenutno se nemože nazvati zelena površina kao što je bila, niti se može koristiti kao parking, jer je visina betonskih ploča različita.

Betonsko-Armirane ploče se trebaju hitno odkloniti.

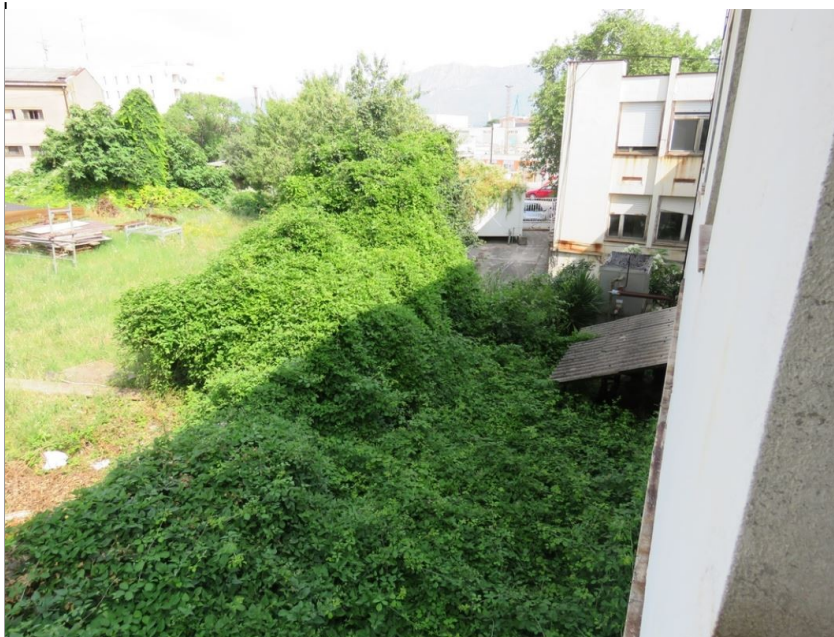
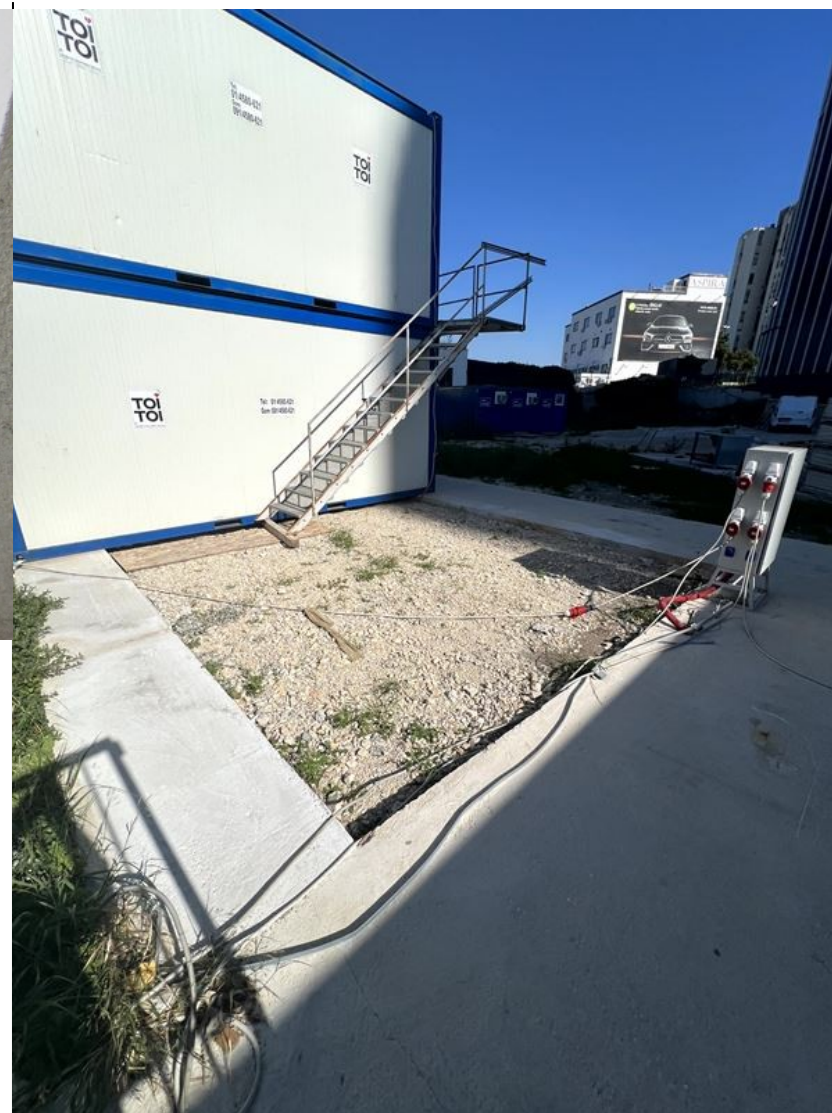
- građevinski materijal,
- otpad
- ne otklonjene betonske  
ploče
- Kontajneri radnika
- i ostalo

Ovo se trenutno se nemože  
nazvati zelena površina kao što  
je bila, niti se može koristiti kao  
parking, jer je visina betonskih  
ploča različita.

Betonsko-Armirane ploče se  
trebaju hitno odkloniti.
