**REPUBLIKA BOSNA I HERCEGOVINA
FEDERACIJA BOSNE I HERCEGOVINE
KANTON 10
MINISTARSTVO UNUTARNJIH POSLOVA
POLICIJSKA UPRAVA
TOMISLAVGRAD**

ZAPISNIK O OČEVIDU

sastavljen je dana 10.02.2019. god. na magistralnoj cesti M 6.1 007 na putnom pravcu Tomislavgrad – Prisoje, u mjestu Stipanići općina Tomislavgrad kojom prilikom su dvije osobe zadobile teže tjelesne ozljede jedna osoba zadobila lakše tjelesne ozljede, i u kojoj je nastala materijalna šteta.

Vještakova je zadaća da na temelju podataka iz spisa i priložene dokumentacije da svoj stručni nalaz i mišljenje o okolnostima koje su posredno ili neposredno dovele do nezgode, uzrocima prometne nezgode, brzini kretanja vozila,..., te eventualnim propustima sudionika prometne nezgode, kao i da izradi vremensko-prostornu analizu nezgode.

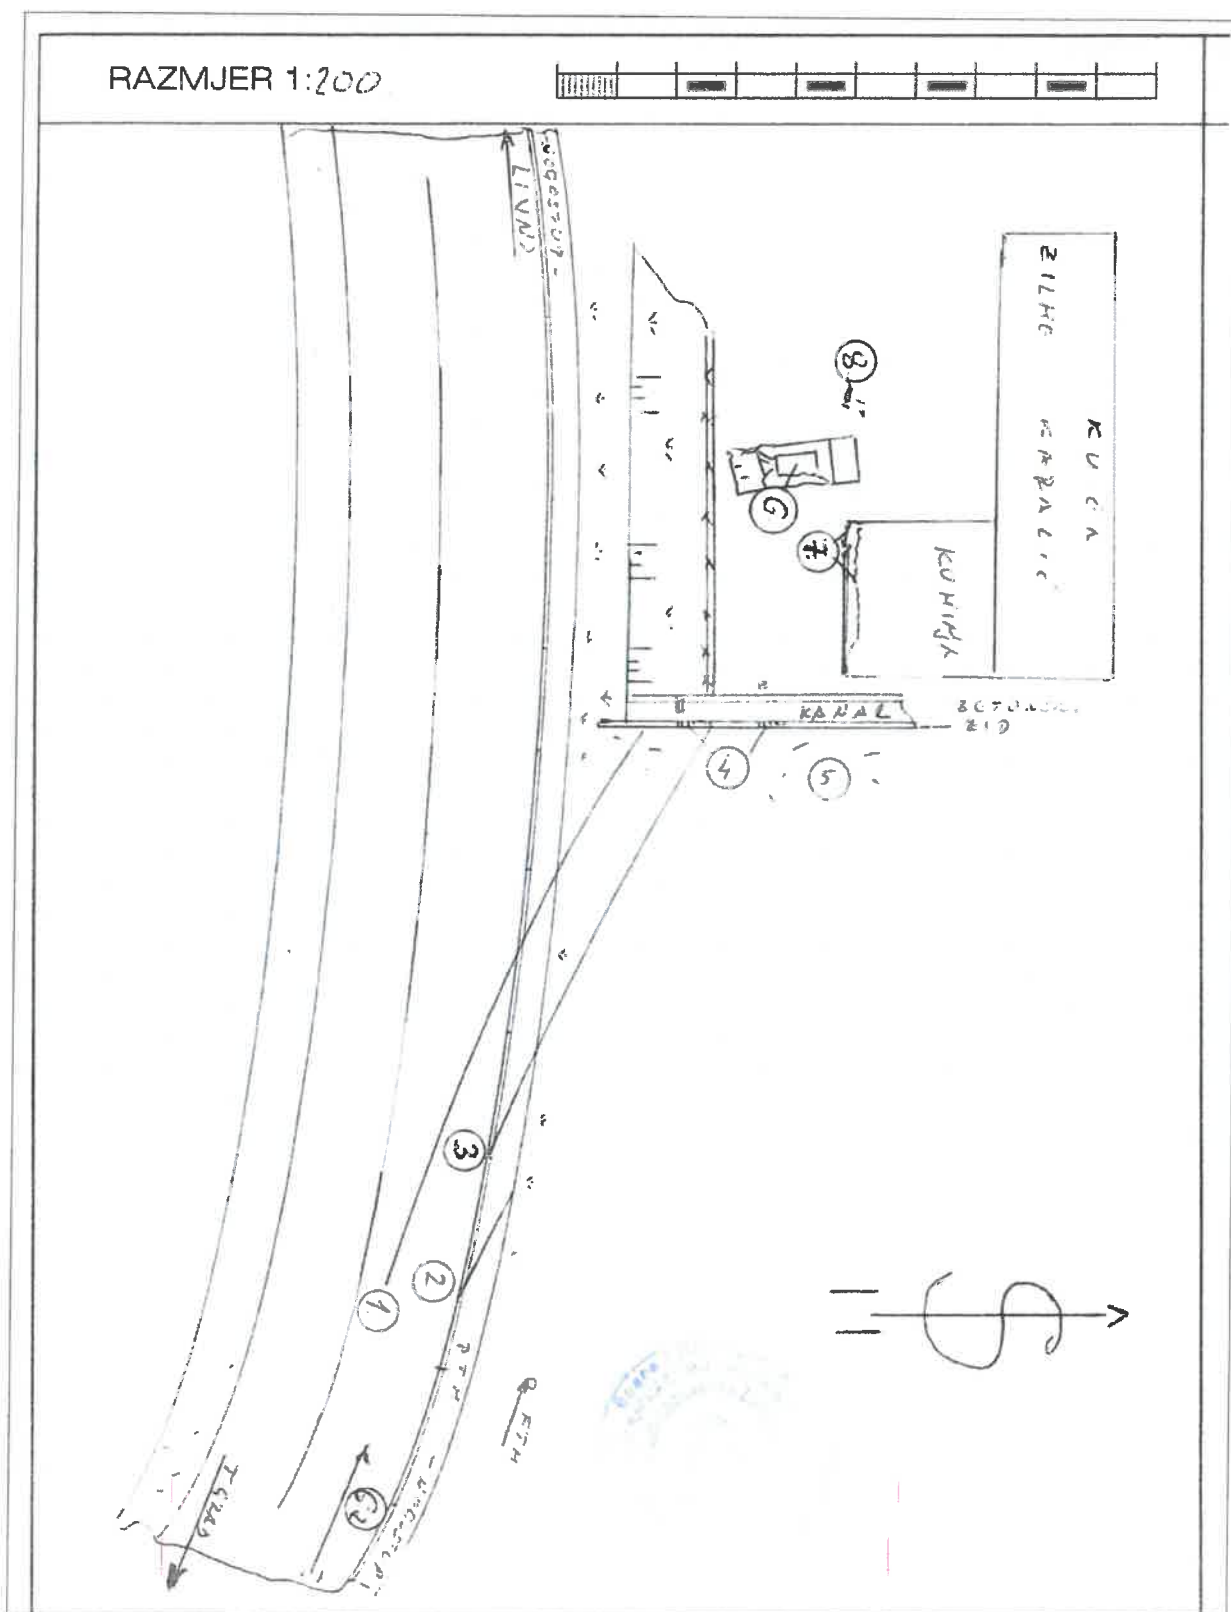
I. SKICA MJESTA PROMETNE NEZGODE – scan

Tragovi: trag br.1.prikazuje početak tragova slijetanja vozila, trag 2. prikazuje trag udara kotača na ivičnjaku, trag br. 3 prikazuje tragove udara kotača na ivičnjaku, trag br. 4. prikazuje oštećenje betonskog zida vlasništvo Mirsada Hadžića, trag br 5. prikazuje plastične dijelove od vozila, trag 6.prikazuje motorno vozilo koje je sudjelovalo u nezgodi, , trag 7. Prikazuje oštećenje fasade i krova na kući vlasništvo Zilhe Karalić

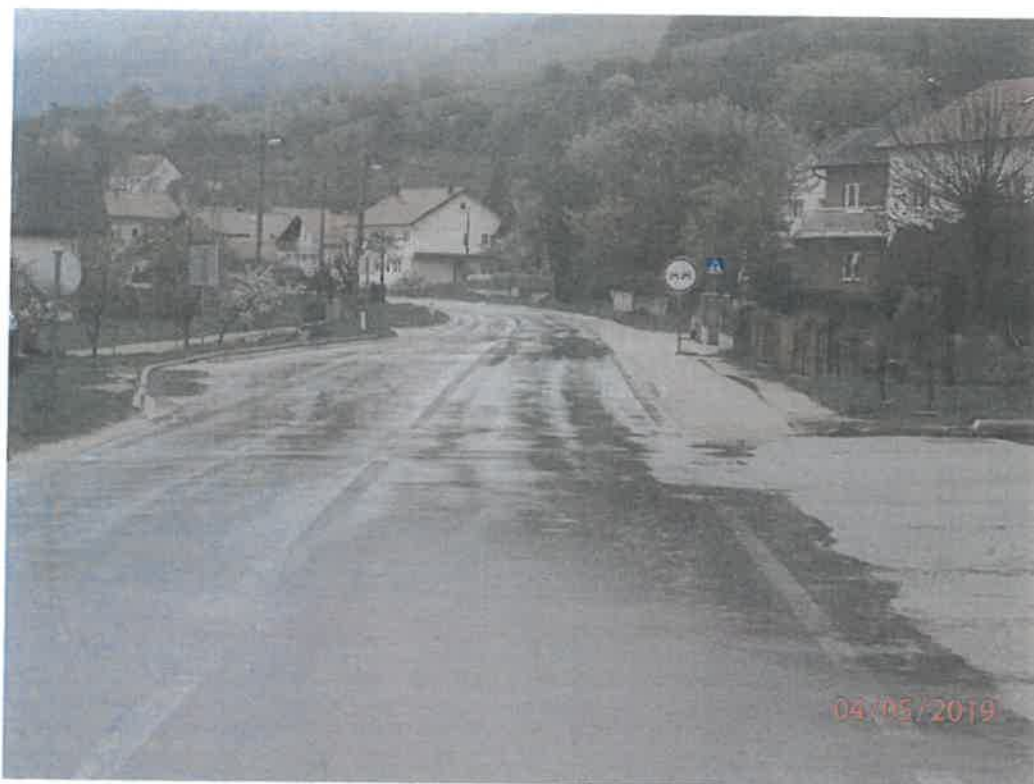
fotografija prilaza mjestu nezgode i mjesta nezgode,
gledano iz smjera Tomislavgrada u smjeru Kamenskoga, odnosno u smjeru kretanja Forda

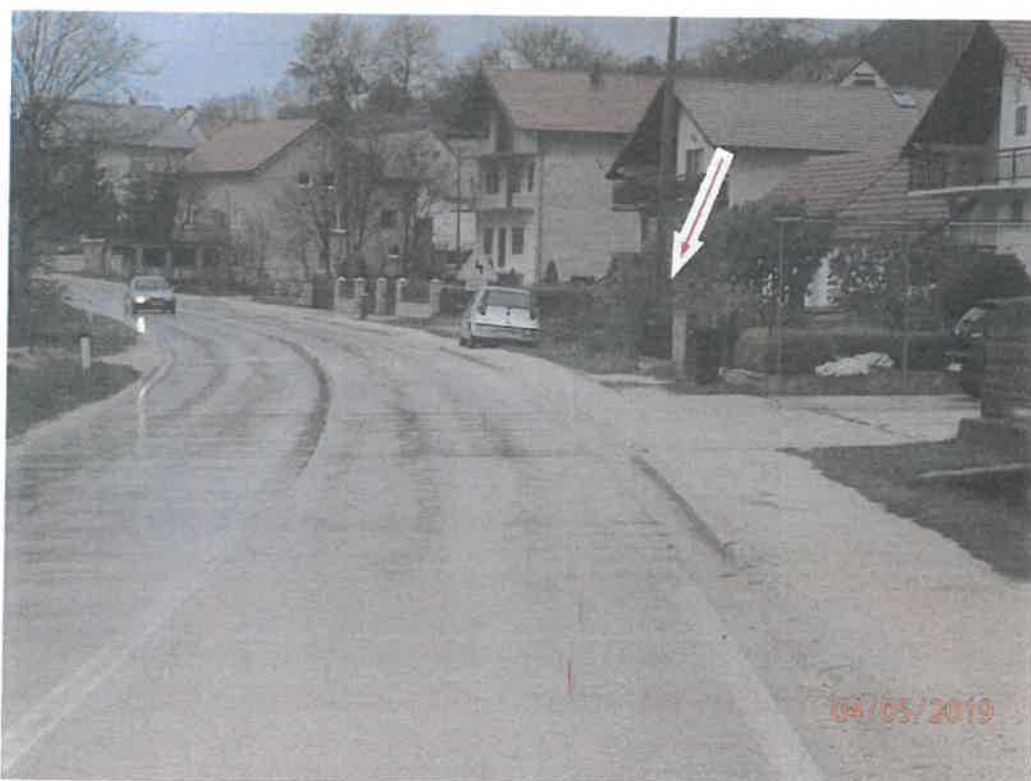
fotografija mjesta nezgode – zavoja ulijevo kao mjesta izlijetanja s naznačenim mjestom smirivanja vozila
(označeno strelicom), gledano iz smjera Tomislavgrada u smjeru Kamenskoga, odnosno u smjeru kretanja Forda

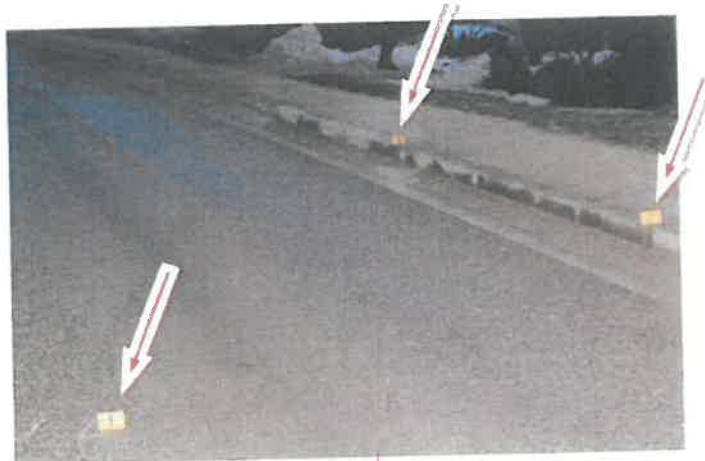
Trag zanošenja prednjeg lijevog kotača Forda (oznaka 1 na fotografijama i skici) počinje približno na desnom kolničkom traku, 2.20 m iza PTM-a i 1.0 m udesno od središnje bijele kolničke crte, ide udesno izvan ceste prema mjestima udara i položaju smirivanja vozila Ford. Vidljiva duljina traga, tj. do mjesta udara u zapreku (betonski zid), po razmjerima sa skice, iznosi 20.50 m.

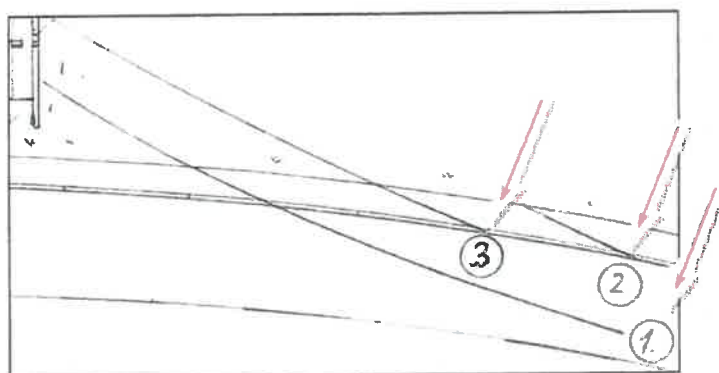
Trag udara stražnjeg desnog kotača u desni nogostup (oznaka 2 na fotografijama i skici) leži na samom desnom rubu kolnika, 2.50 m iza PTM-a, gledano iz smjera Tomislavgrada u smjeru Kamenskoga, odnosno u smjeru kretanja Forda. Ovaj trag završava nakon vidljive duljine od 4 m na desnom rubu desnog nogostupa magistralne ceste.

Početak traga prednjeg desnog kotača (oznaka 2 na fotografijama i skici) također leži na mjestu udara u desni nogostup, 7.50 m iza PTM-a. Ovaj trag završava nakon vidljive duljine od 16 m na mjestu udara u zapreku (betonski zid).

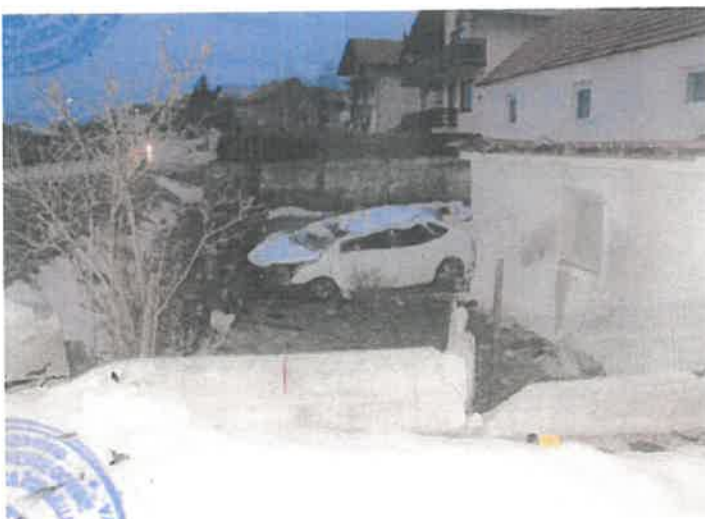
Ovo se vozilo smirilo na okolnom terenu udesno od ceste, u dvorištu obiteljske kuće, iza mjesta udara u betonski zid i prethodnu obiteljsku kuću. Ford je bio na kotačima i prednjom frontom okrenut prema cesti, u skoro okomitom položaju u odnosu na cestu. Sredina prednje fronte Forda bila je oko 31.50 m iza PTM-a i 6 m udesno od desnog ruba kolnika, gledano iz smjera Tomislavgrada u smjeru Kamenskoga.

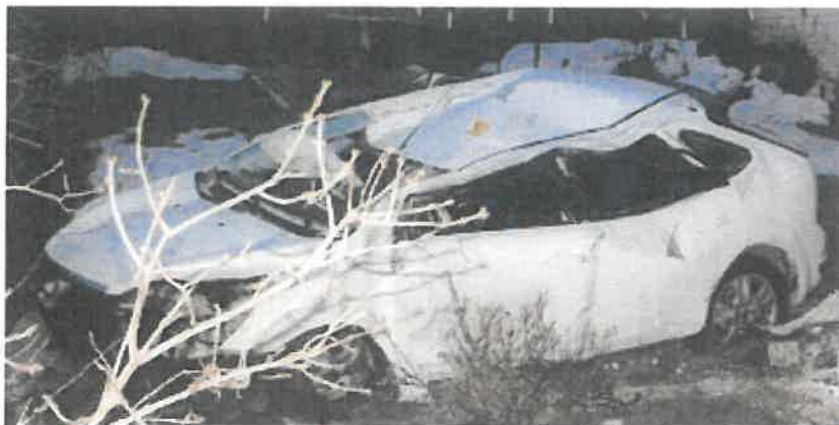
Na vozilu Ford nastupila je potpuna materijalna šteta. Oštećeni su: prednja fronta punom širinom (prednji branik, maska motora, oba reflektora s pokazivačima smjera...), poklopac motora, oba prednja blatobrana, prednje vjetrobransko staklo, lijeva bočna strana u

potpunosti (intenzivnije deformacije), desna bočna strana u potpunosti (manje deformacije), krov (ulupljen punom duljinom), unutrašnjost vozila, aktivirani su zračni jastuci.

Deformacije su najizraženije na prednjoj fronti i cijelom prednjem dijelu vozila, te na krovu, lijevoj i manje desnoj bočnoj strani vozila. Ove su deformacije nastale pri udaru vozila prednjom frontom i krovom u betonski zid, šaht i obiteljsku kuću, te pri prevrtanju vozila.

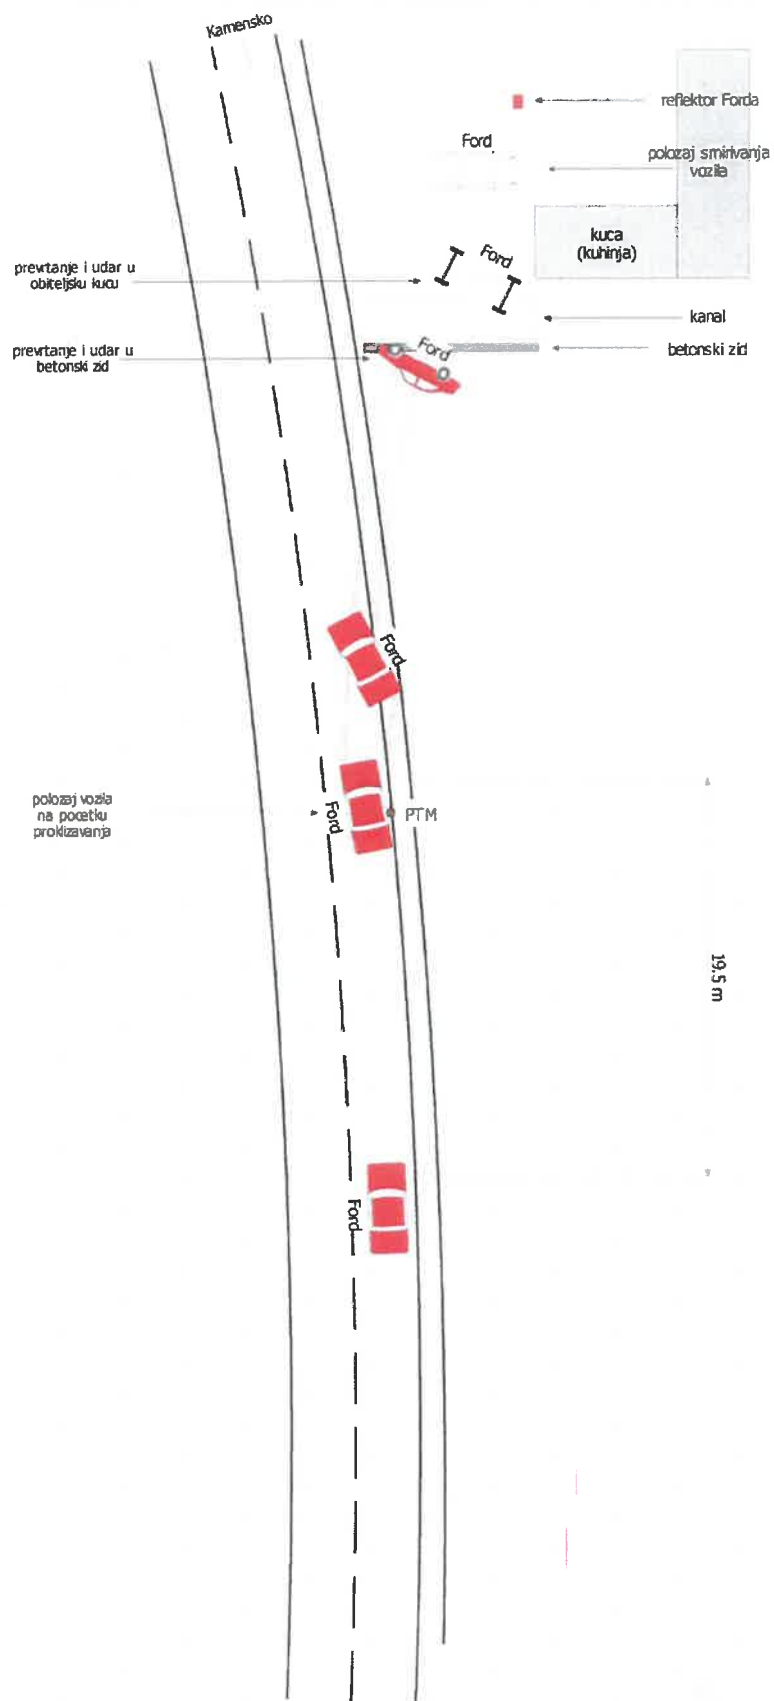
VIII. PRILOG: SKICA TIJEKA NEZGODE

Pri kretanju kroz lijevi zavoj vozilo je, kako pokazuje daljnja analiza, uslijed neprilagođeno velike brzine počelo proklizavati i pod utjecajem centrifugalne sile potisnuto je prema desnom rubu kolnika. Vozač je naglom inklinacijom upravljača ulijevo pokušao izbjeći izlijetanje s ceste čime dolazi do pojačanog proklizavanja Forda, rotacije stražnje fronte u smjeru suprotnom od smjera kretanja kazaljke na satu i potpunog gubitka kontrole vozača nad vozilom.

U zanošenju udesno na kolniku Ford dolazi na desni rub kolnika i prvo stražnjim desnim kotačem, a potom i prednjim desnim i prednjim lijevim udara u rub desnog nogostupa i posve izlijeće s kolnika (duljina putanje p.l. kotača na kolniku iznosi 11.0 m). Ford zatim prelijeće preko nogostupa i okolnog terena i nakon 9.50 m udara u betonski zid obiteljske kuće M. Hadžića pri čemu otkida dio zida, biva odbačen do udara u šaht, krovšte i fasadu druge obiteljske kuće, nakon čega, se poslije još 9 m smiruje u evidentiranom položaju. Ovo kretanje Forda praćeno je prevrtanjem vozila niz nasip ceste i okolni teren prvo na desnu bočnu stranu, krov i lijevu bočnu stranu, te povratkom na kotače.
