INSPEKCIJSKI IZVJEŠTAJ

Pregled i procjena vrijednosti broda

M.B. Dioclea

Vranjic, 20.08. 2019.

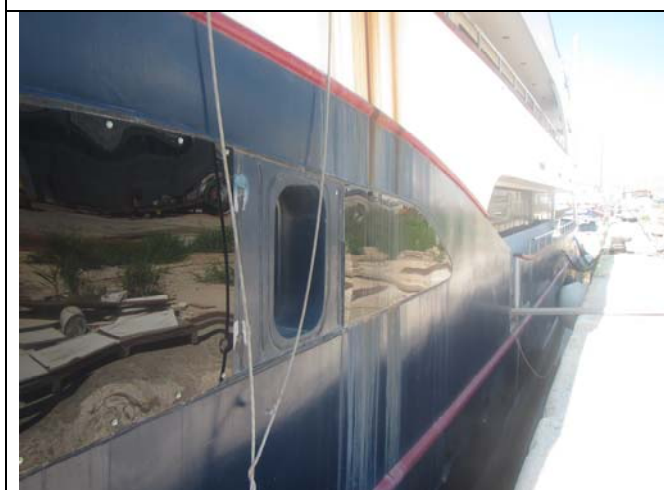
Pregled trupa broda obavljen je u plivajućem stanju. Trup je čelični. Izvršen je vizualni pregled vanjske oplata te unutrašnje oplata u predjelu strojarnice koliko je bilo dostupno. Nisu nađena vidljiva oštećenja. Čelik je zaštićen dovoljnom naslagom modre boje a korozija koja se nalazi na trupu dolazi sa nadgrađa. Na prednjem dijelu trupa ugrađena je prokromska zaštita oko cijevi za sidreni lanac. Podvodni dio trupa premazan je antivegetativnom bojom koja je izgubila svoja svojstva jer se na dostupnom dijelu vidi morsko raslinje. U kaljužama strojarnice nema vode. Krmeno zrcalo nije obojano završnom bojom a na krmenoj platformi nije postavljena drvena obloga. Vanjska plastična obloga prozora na prednjem dijelu trupa je puknuta.

Hrda po vertikalama i puknuta zaštita prozora

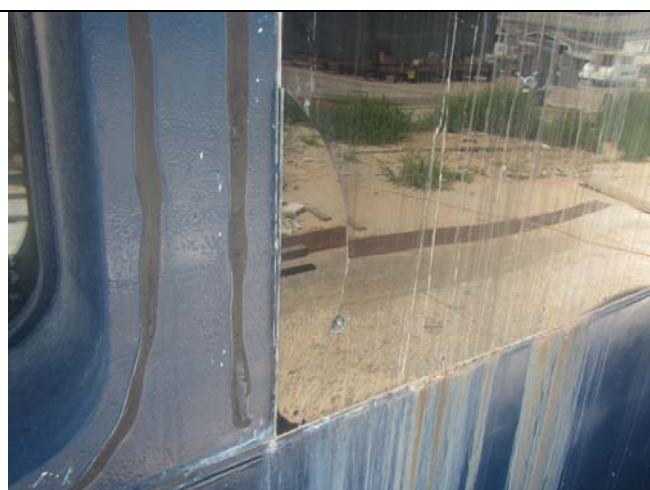
Puknuta obloga prozora

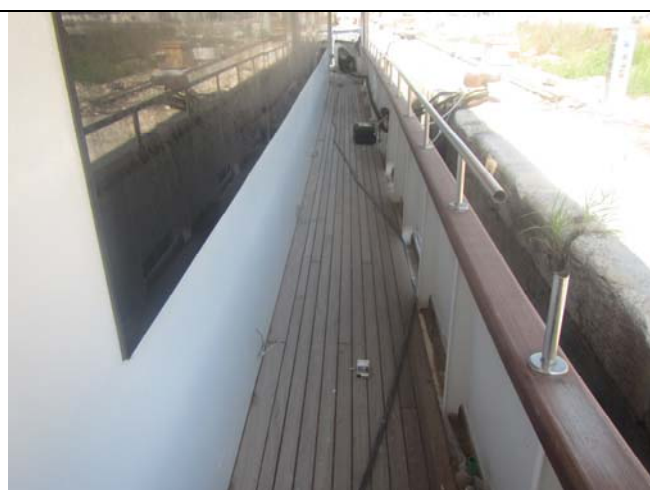
Prolazi sa strane na glavnoj palubi su obloženi drvom

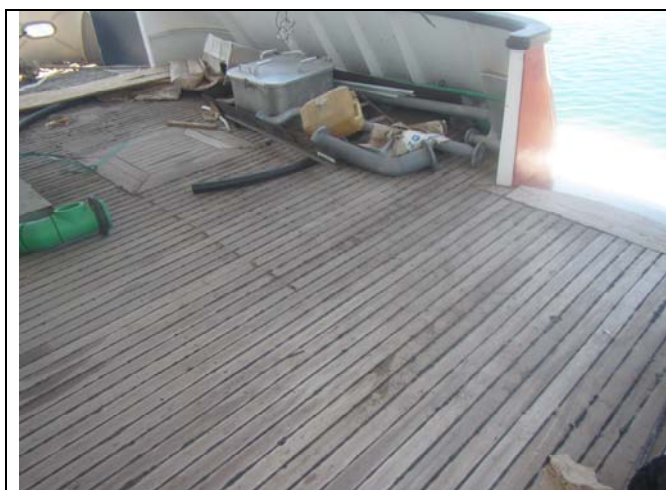
Prolazi glavne palube i krmeni dio su presvučene drvenom oblogom. Prolazi su završeni a na krmenoj palubi sljubnice su nalivene ali nisu obrađene. Na gornjoj palubi napravljena je betonska priprema za postavu drvene obloge. Na krmenim palubama iznad strojarnice drvena obloga i njena priprema su oštećene nakon postave. Izrezani su otvori na palubama koji su trebali poslužiti komunikaciji sa strojarnicom. Gornji otvori su ponovno zavareni.

Na krmenom dijelu glavne palube sljubnice nisu završene

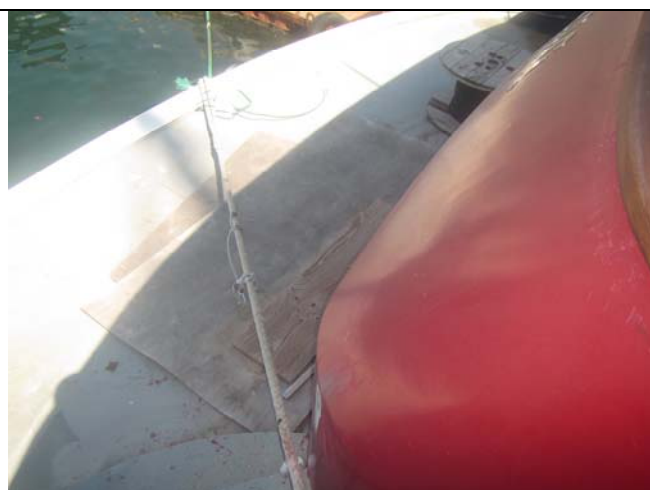
Krmena platforma je u čeliku

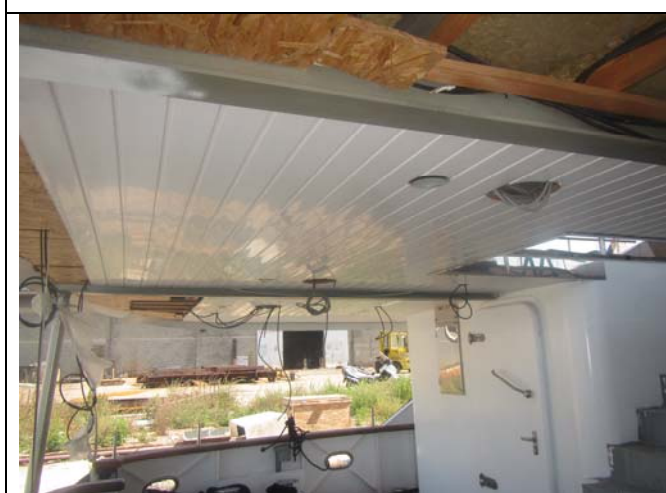
Stropne obloge su postavljene većim dijelom

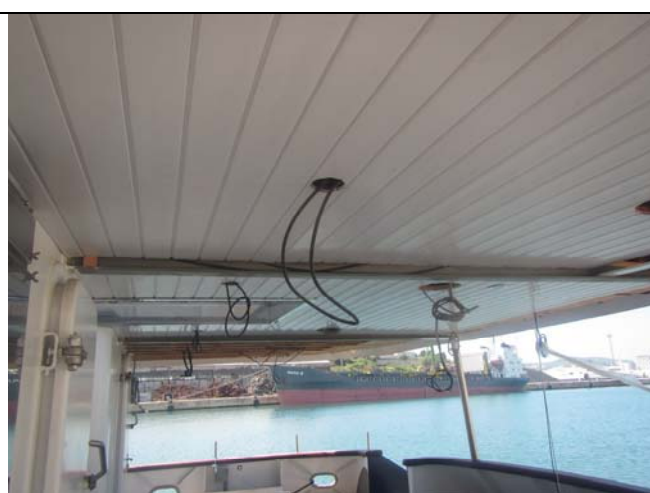
Postavljeni su kablovi rasvjete

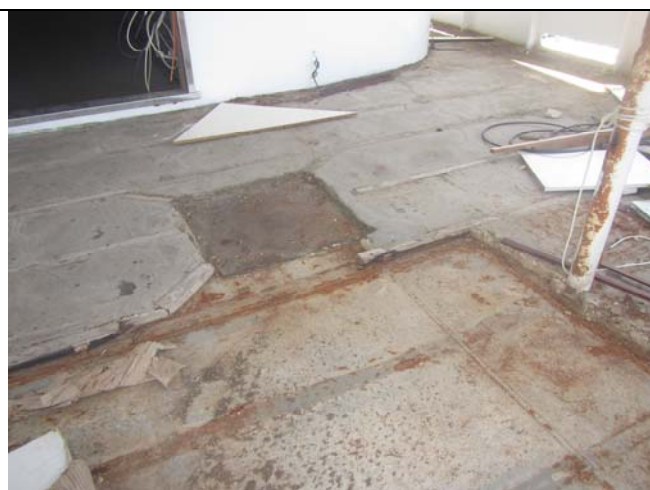
Krmeni dio gornje palube je izrezan pa opet zavaren

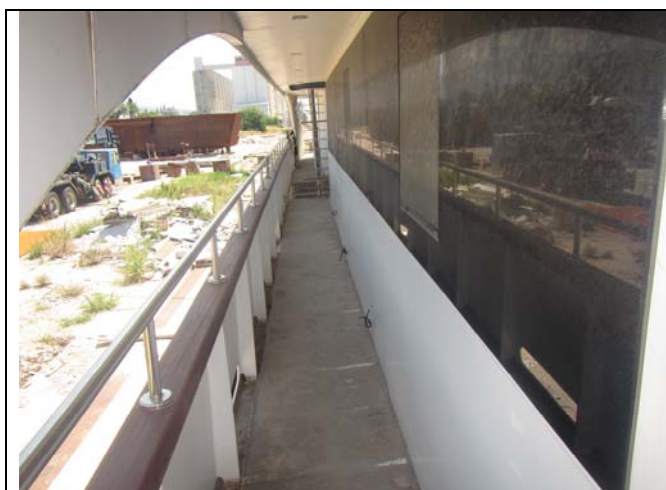
Prolazi gornje palube su spremni za postavu drvene obloge. Razme imaju drvene poklopnice i ograde.

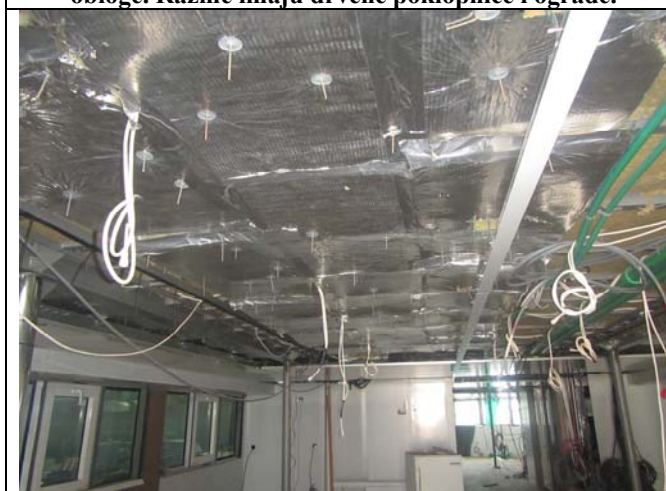
Salon je izoliran i dovedene su instalacije

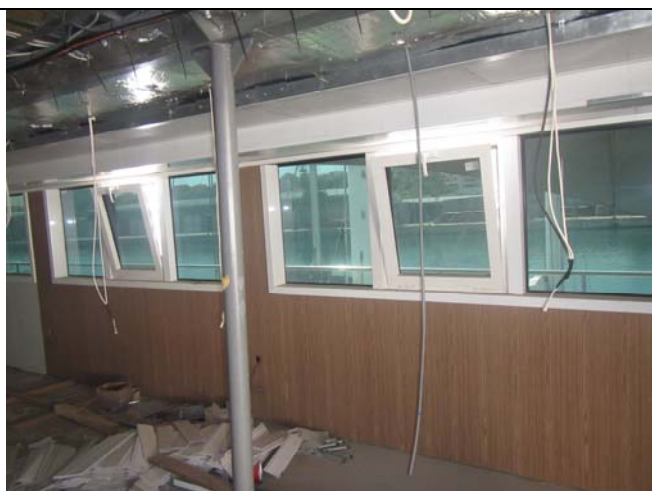
Vertikalne obloge salona

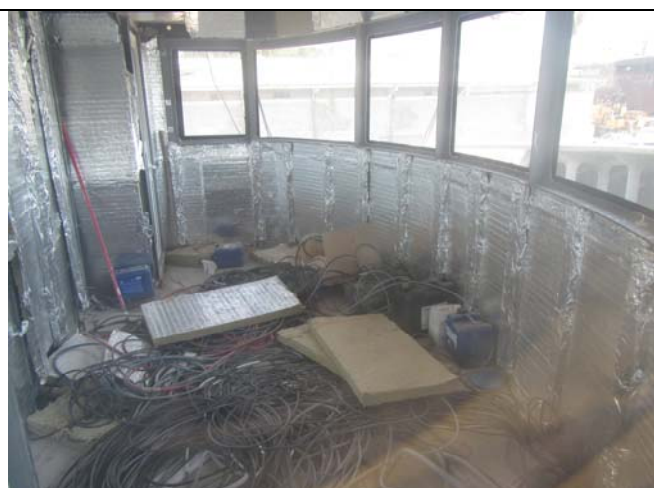
Na gornjoj palubi smješten je komandni most čije opremanje nije započelo. Prostorija je izolirana i stavljeni su prozori. Do prostora komandnog mosta dovedeni su kablovi ali nema nikakve opreme. Na istoj palubi se nalazi salon za prehranu i boravak putnika. Salon je ostakljen, strop je izoliran i dovedeni su kablovi u prostor. Postavljene su vertikalne obloge. Podne obloge nisu postavljene. Kuhinja nije opremljena.

Komandni most je izoliran i dovedeni su razni kablovi

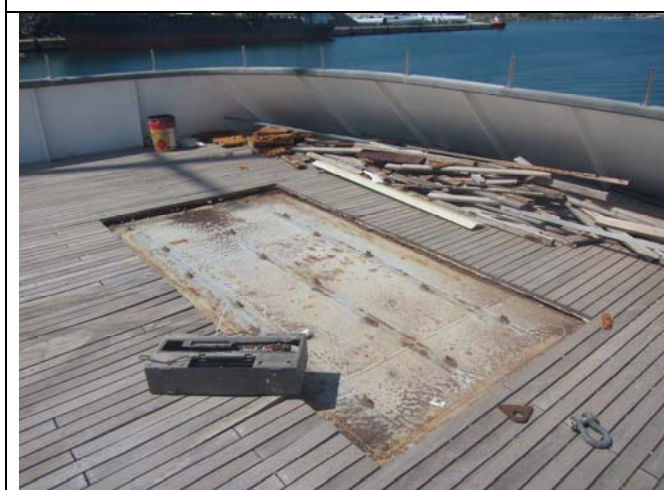
Naknadno izrezani pa zavareni otvor na sunčanoj palubi

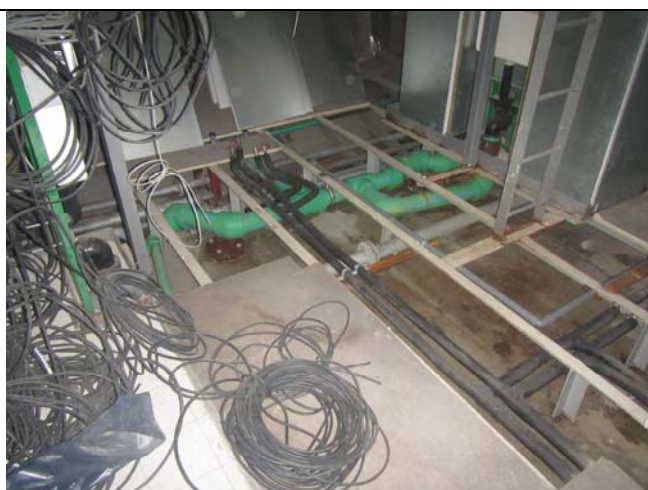
Instalacija ispod kabina je postavljena. Kabeli su razvedeni.

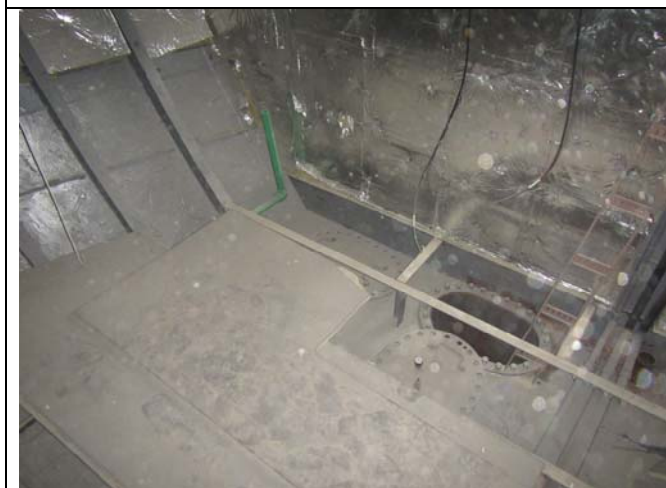
Prednji dio potpalublja nije formiran

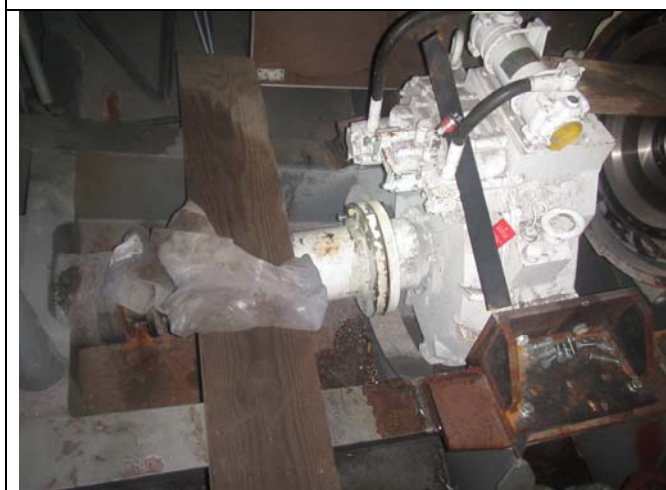
U krmenom dijelu broda je smještena strojarnica. U strojarnici se nalaze dva motora Cummins sa kopčama, snage 447 KW svaki. Motori su udvojeni od kopči. U strojarnici su još 2 tiha dizel generatora Onan snage 80 i 40 KW. U strojarnici je još i grijač tople vode i hidrofor. Cjevovodi su djelomično ugrađeni. Na krmenom dijelu glavne palube nalazi se dio cjevovoda spreman za ugradnju. Do strojarnice je doveden veliki dio kablova.

Kopče su odvojene od motora

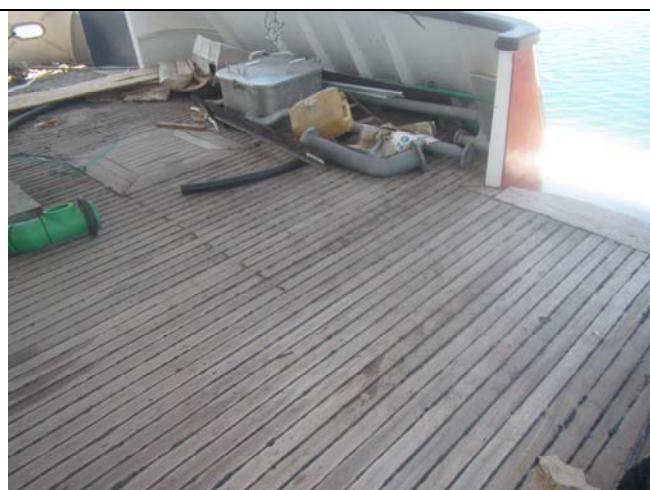
Cijevi spremne za ugradnju
