Predmet: Dostava procjena vrijednosti brodova

IZVJEŠTAJ VJEŠTAKA

Predmet: Procjena vrijednosti mb ANTONIA Službena oznaka: 1031-O-027

Pregled stanja i procjena vrijednosti motornog broda

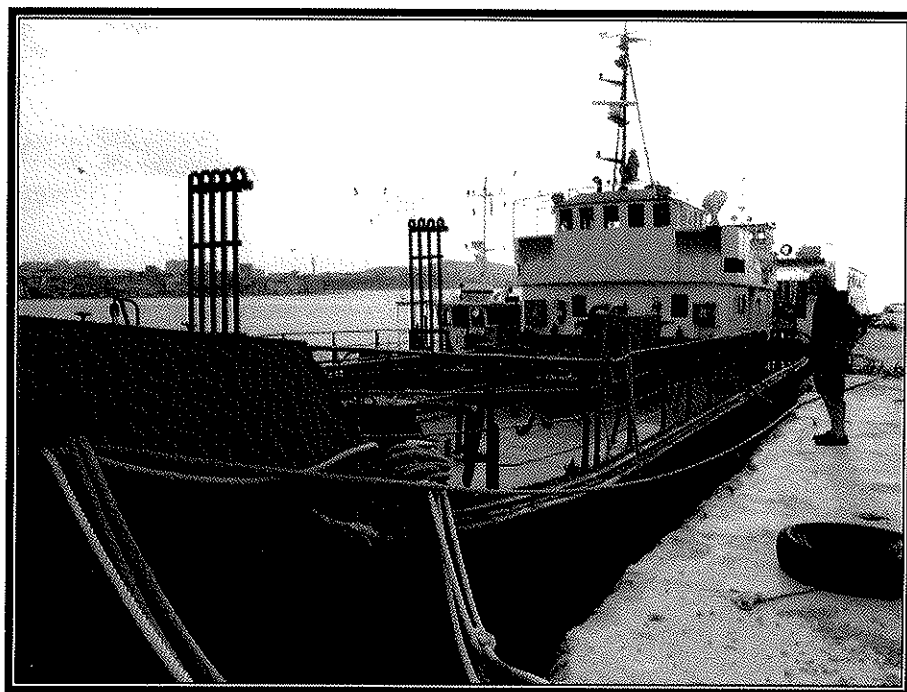
Mb ANTONIA pregledan je na privezu tvornice INA-e u Solinu (slika 1.).

Slika 1. mb ANTONIA

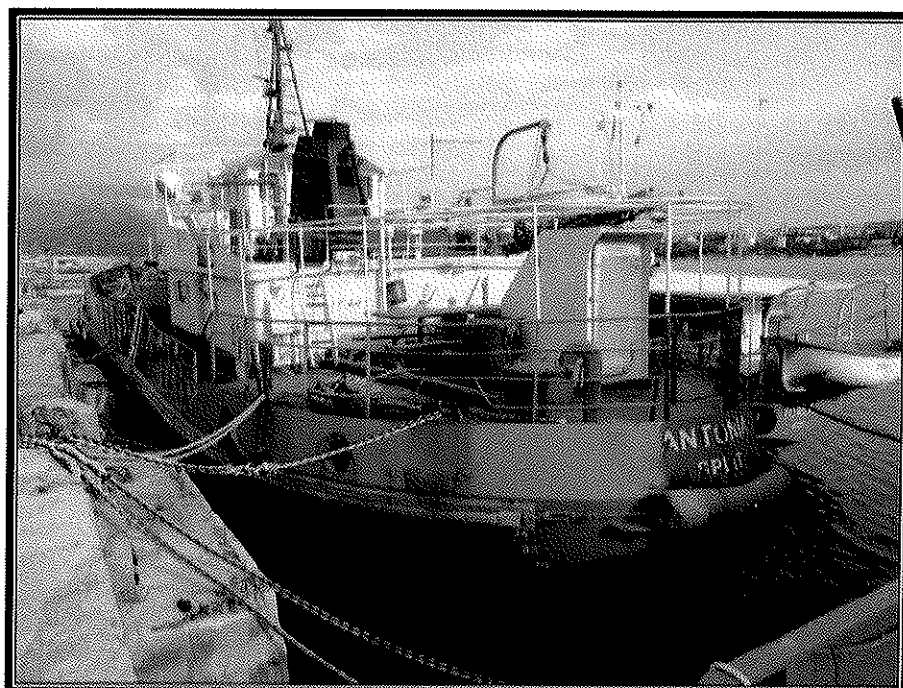
Vanjskim pregledom trupa ne nalazim strukturna oštećenja, već neuredan i neodržavan brod, znatno oštećen korozijom (slika 2.).

Slika 2. Krma broda

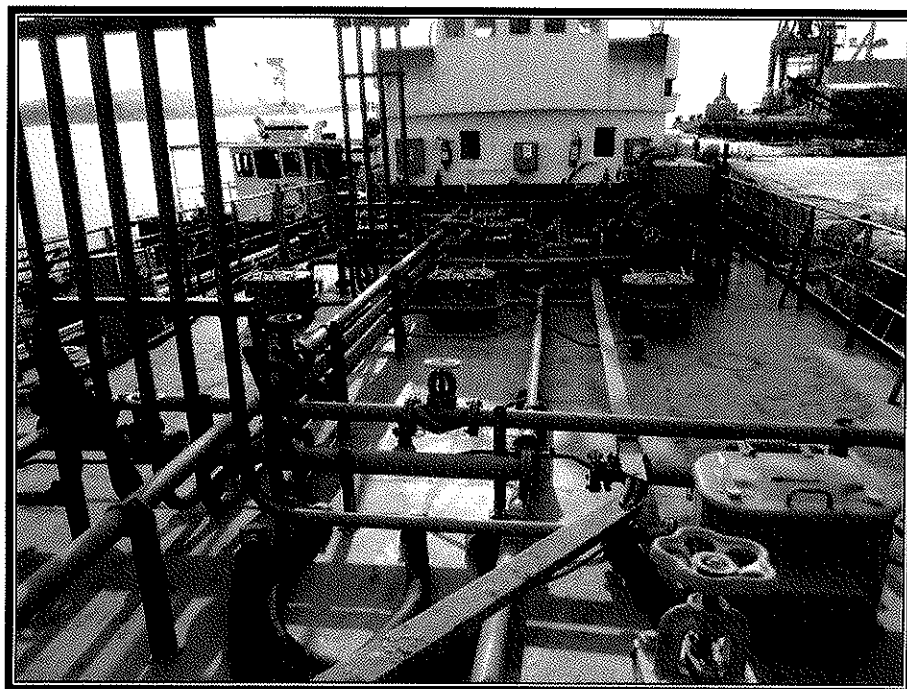
Pregledom stanja palube ne nalazim veća strukturna oštećenja, već neodržavanu palubu oštećenu površinskom korozijom (slika 10.) nastalom pod djelovanjem atmosferilija na površinu koja nije na odgovarajući način zaštićena premazima (slika 8.). Razma i palubna ograda, kao čitava paluba su oštećeni površinskom korozijom radi neredovitog održavanja (slika 8.). Cjevovodi i spojevi su neodržavani i oštećeni korozijom (slike 3. i 5.).

Slika 3. Paluba sa cjevovodima

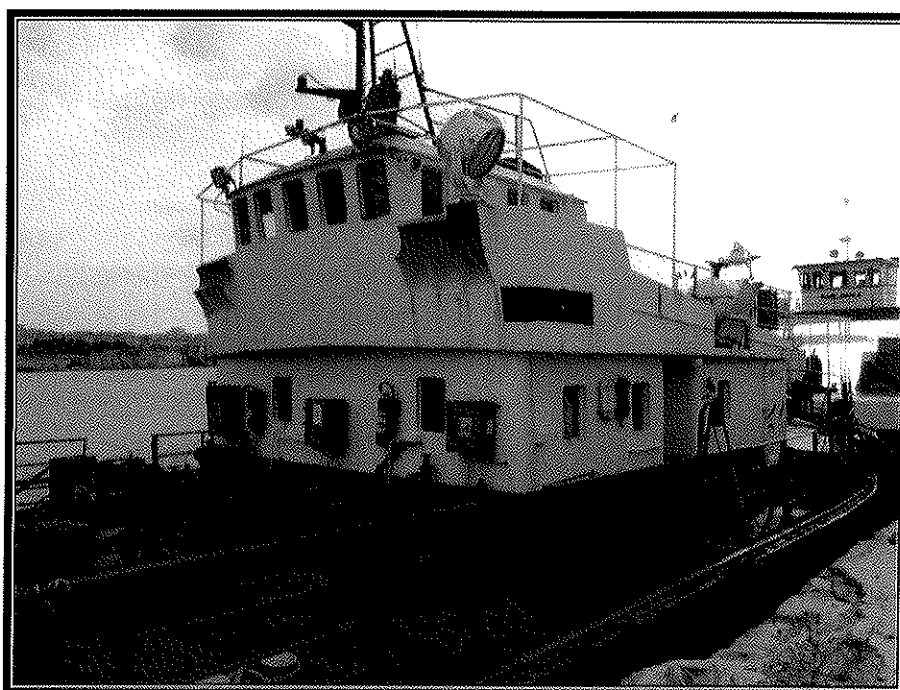
Detaljnim pregledom trupa ne nalazim oštećenja koja bi nastala havarijom, već oštećenja nastala neodržavanjem i neobnavljanjem zaštitnih premaza (slika 4.).

Slika 4. Nadgrađe i paluba

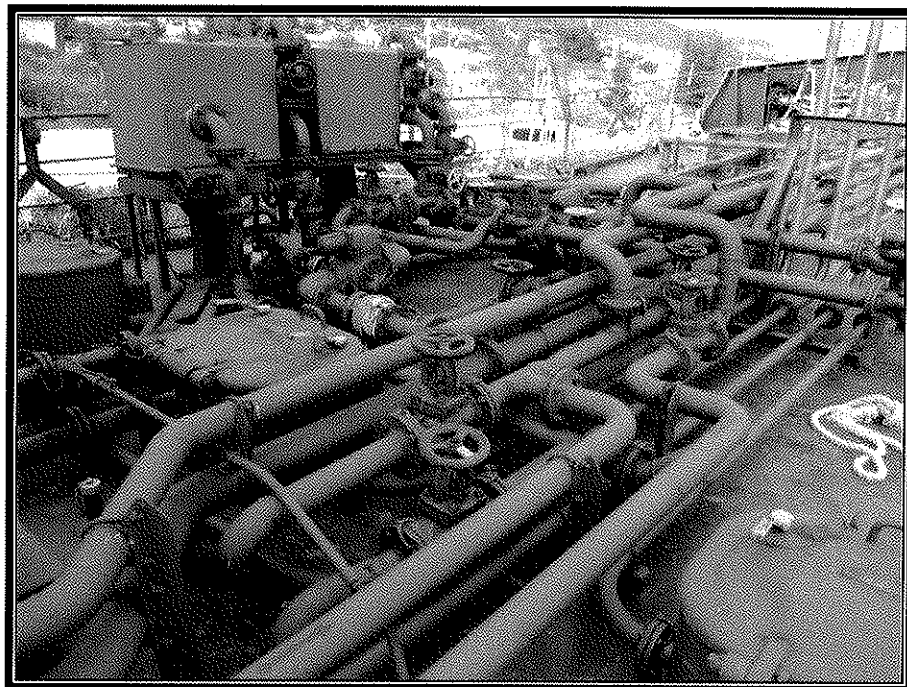
Slika 5. Brodski cjevovodi

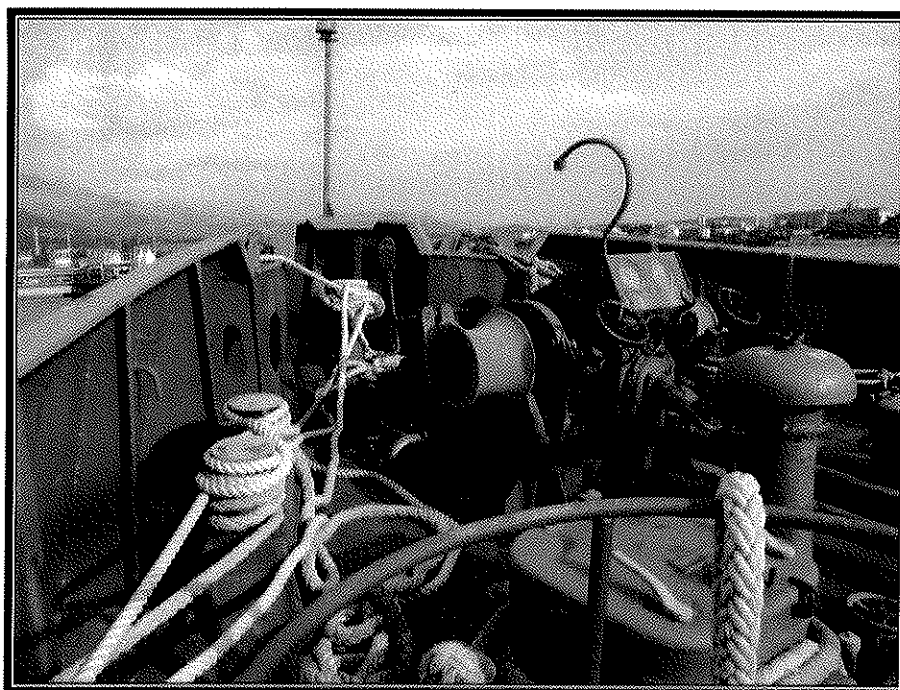
Na pramcu nalazimo opremu za sidrenje i privez sa dva korozijom oštećena hidraulična sidrena vitla (slika 6.). Na krmenom dijelu broda (slika 12.) nalazi se pomoćna dizalica s brodicom za spašavanje.

Slika 6. Pramčana paluba sa sidrenim vitlima

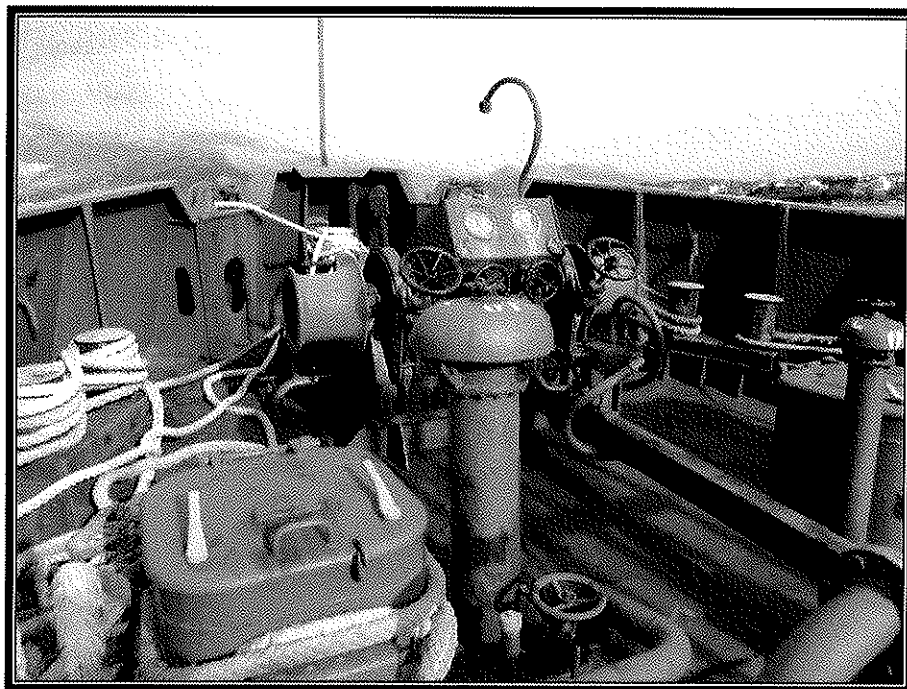
Unutrašnjost trupa pramčani pik (slika 7.) i štive su dosta zapušteni i neodržavani pod djelovanjem atmosferilija budući da nisu redovito održavani u godišnjem remontu brušenjem i bojanjem zaštitnom bojom i lakom.

Slika 7. Pramčani pik s opremom

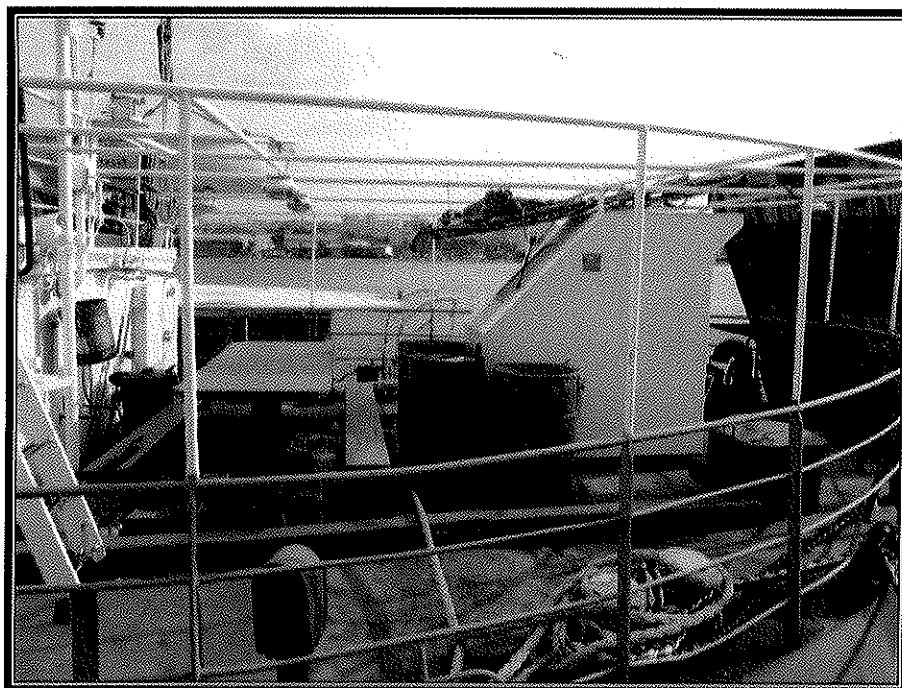
Slika 8. Paluba na krmi

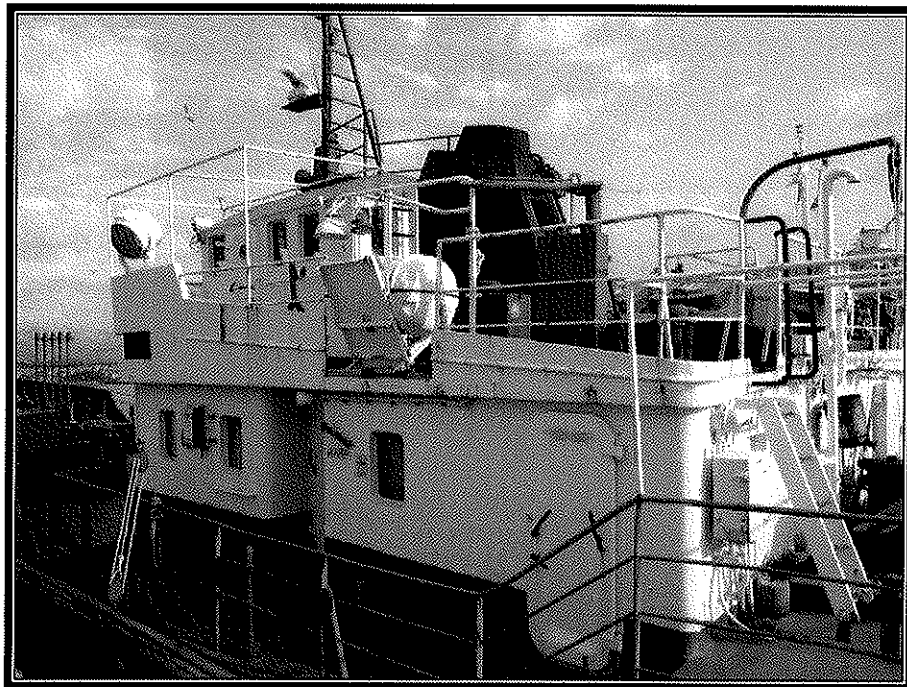
Na krovu nadgrađa – komandnog mosta (slika 11.) nalazi se brojna antenska oprema elektroničkih navigacijskih uređaja upitne ispravnosti.

Slika 11. Oprema na nadgrađu

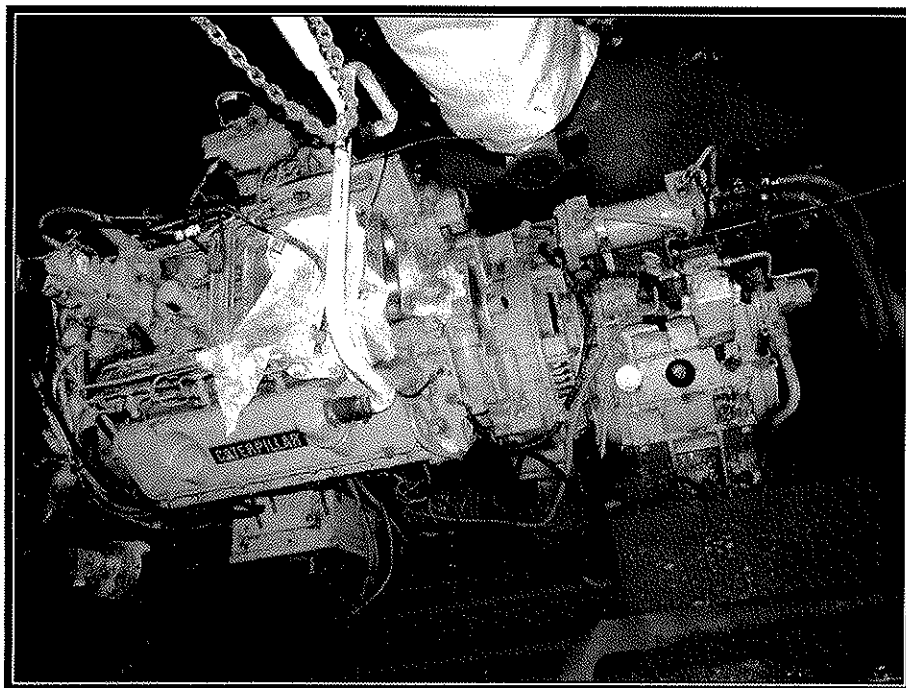
Pogonski motor **CATERPILLAR** tip: **3408 DITA** snage **358 kW** (slika 19.) je kvalitetan motor dugog vijeka, ali uz redovito održavanje i servisiranje, što je kod predmetnog motora više godina izostalo, a tijekom stajanja demontirani su neki vitalni dijelovi, pa je u ovakvom stanju motor potpuno neupotrebljiv. U prostoru iza pogonskog motora nalazi se prostor s pomoćnim motorom **CATERPILLAR** tip: **3054 T** snage **60 kW** (slika 21.) s generatorom.

Slika 19. Glavni pogonski motor

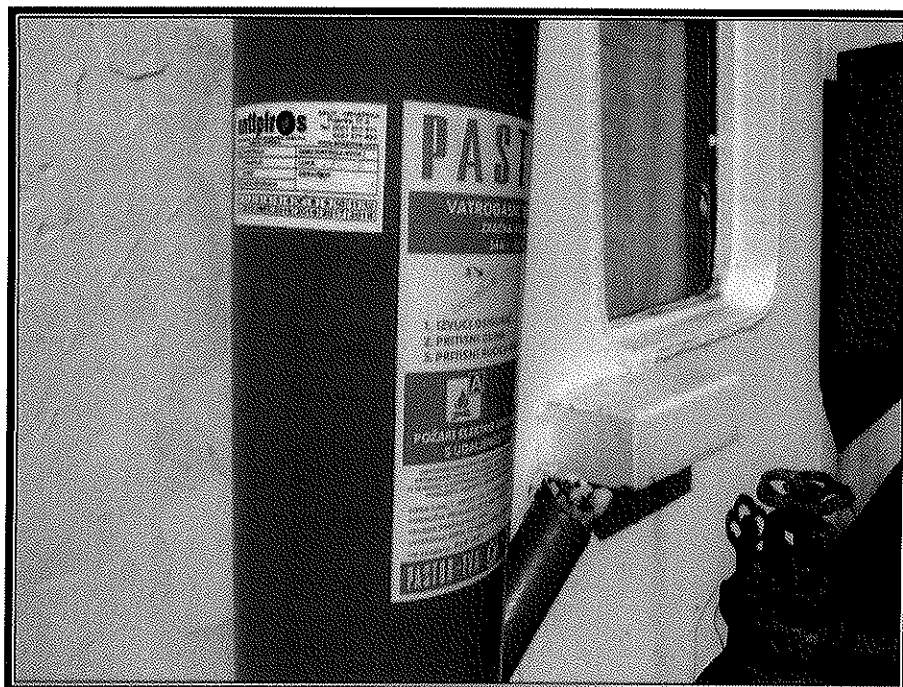
Protupožarni sustav propisan od strane Hrvatskog registra brodova za tankere za prijevoz goriva je upitne ispravnost s nevažećim certifikatima (slika 24.).

Slika 24. Protupožarna oprema s isteklim certifikatima

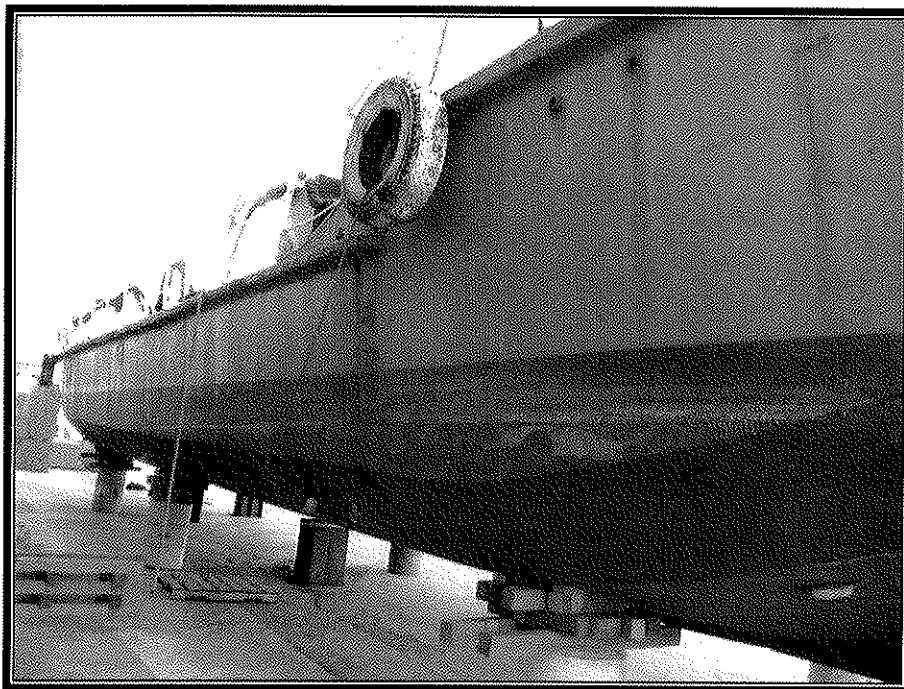
mb FORCA pregledan je na suhom vezu u Sjevernoj luci i na privezu INA-e u Kaštelima (slika 1.). Vanjskim pregledom trupa nalazim svježe obnovljen trup, premazan zaštitnim premazima i bojom (slika 3.).

Slika 3. Podvodni dio trupa

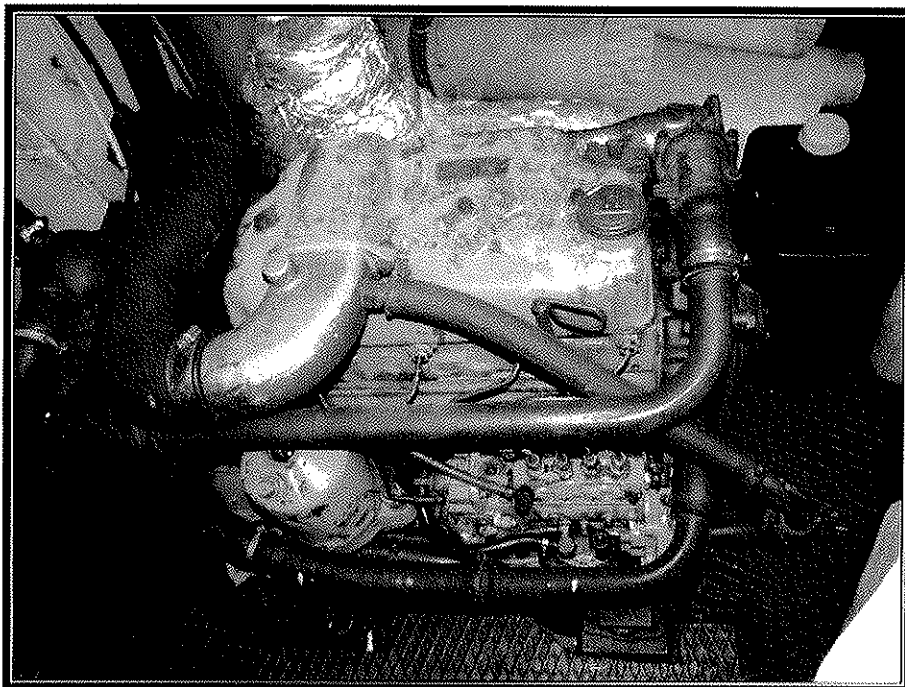
Pregledom strojarnice uočavam da je ista neposredno uređena za pregled HRB-a. Pogonski motor **IVECO AIFO** tip: **828122** (slika 15.) je kvalitetan motor radni motor, ali uz redovito održavanje i servisiranje. U prostoru iza pogonskog motora nalazi se prostor s pomoćnim motorom Caterpillar s generatorom snage 18 Kw s kojega koji je u ispravnom stanju (slika 16.). Rezervoari, pumpe, hidraulika i ostala prateća brodska oprema su uređeni i servisirani u postupku pripreme za pregled HRB-a.

Slika 15. Glavni pogonski motor, djelomično demontiran

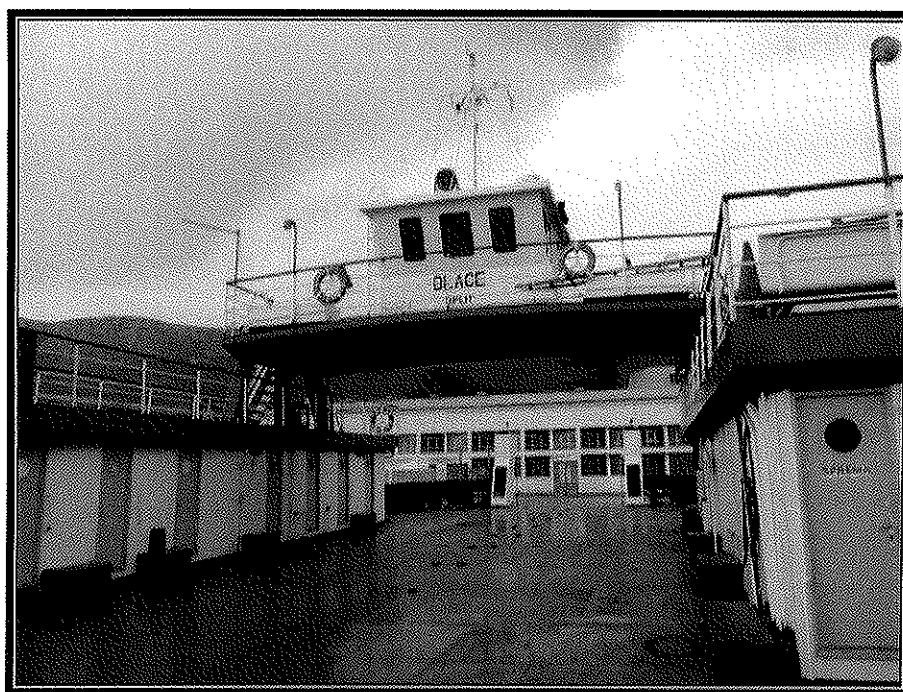
Paluba za smještaj i transport vozila (slika 2.) je u djelomčno zapuštenom stanju, s tragovima oštećenja i površinske nagrzanosti, odnosno korozije. Potrebno je ispjeskariti je i premazati zaštitnim premazima i bojama. (slika 7.).

Slika 2. Paluba za smještaj vozila

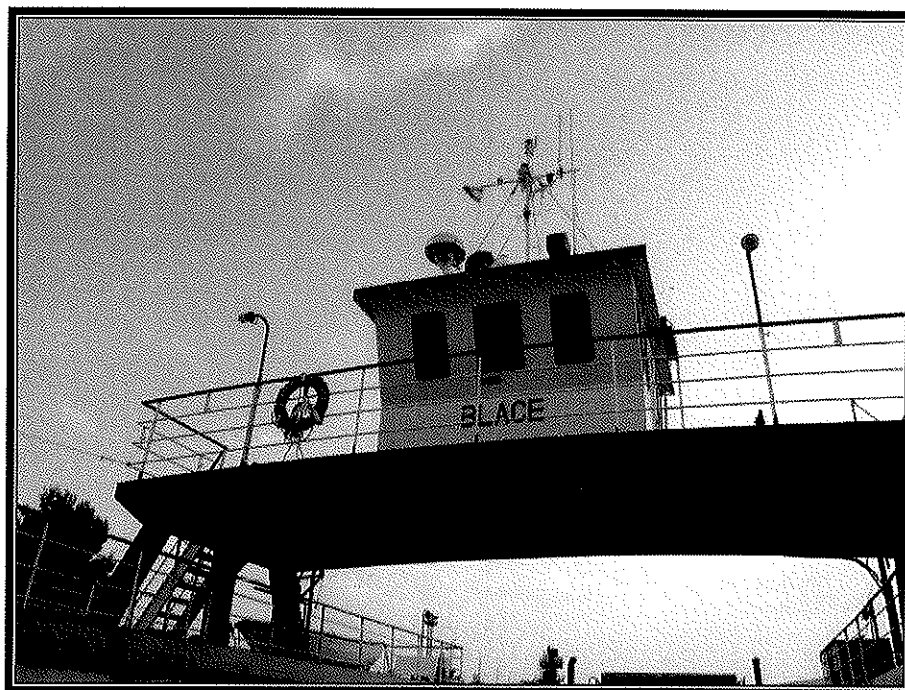
Nadgrađe u kojem se nalazi kormilarnica je napravljeno od aluminija i u dobrom je stanju, pravilno zaštićeno od korozije i utjecaja atmosferilija i mora (slika 3.).

Slika 3. Nadgrađe s kormilarnicom

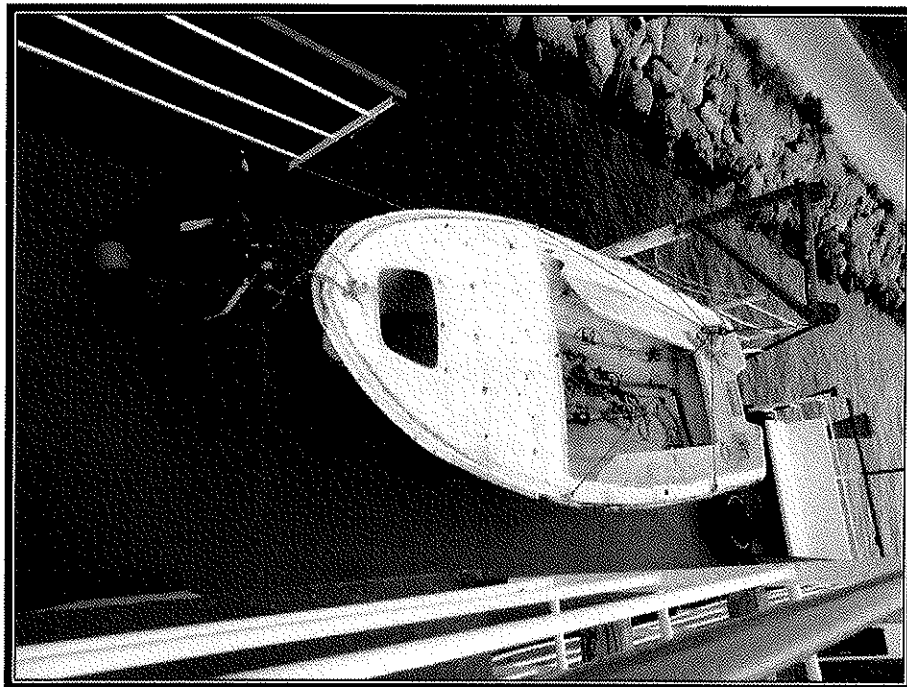
Slika 7. Brodska pomoćna brodica

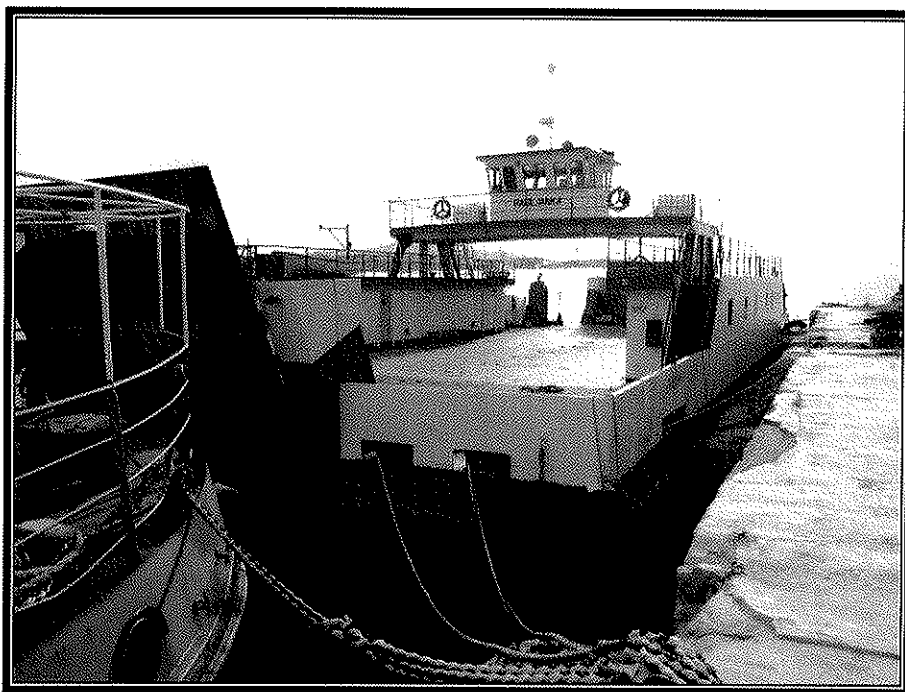
Vanjskim pregledom trupa ne nalazimo nikava oštećenja, već je prvi dojam da se radi o solidnom stanju oplata, bez većeg oštećenja korozijom (slika 1.).

Slika 1. mb RAB LJANKA na vezu u Kaštelima

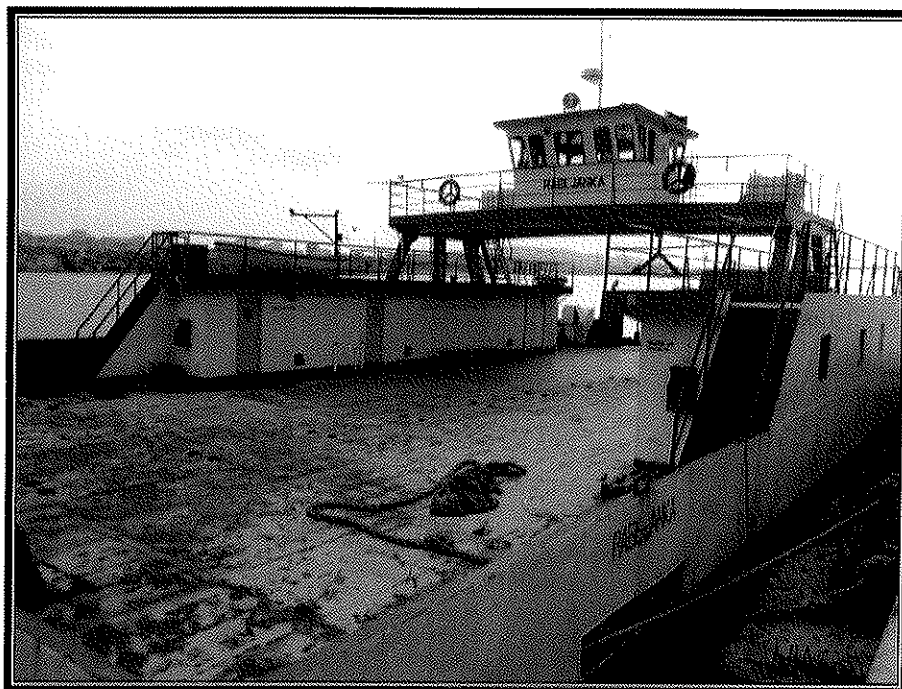
Paluba za smještaj i transport vozila (slika 2.) je u zapuštenom stanju, dosta pozicija oštećenih površinskom korozije. Tijekom remonta potrebno je ispjeskariti i premazati zaštitnim premazima i bojama. (slika 20.).

Slika 2. Paluba za smještaj vozila

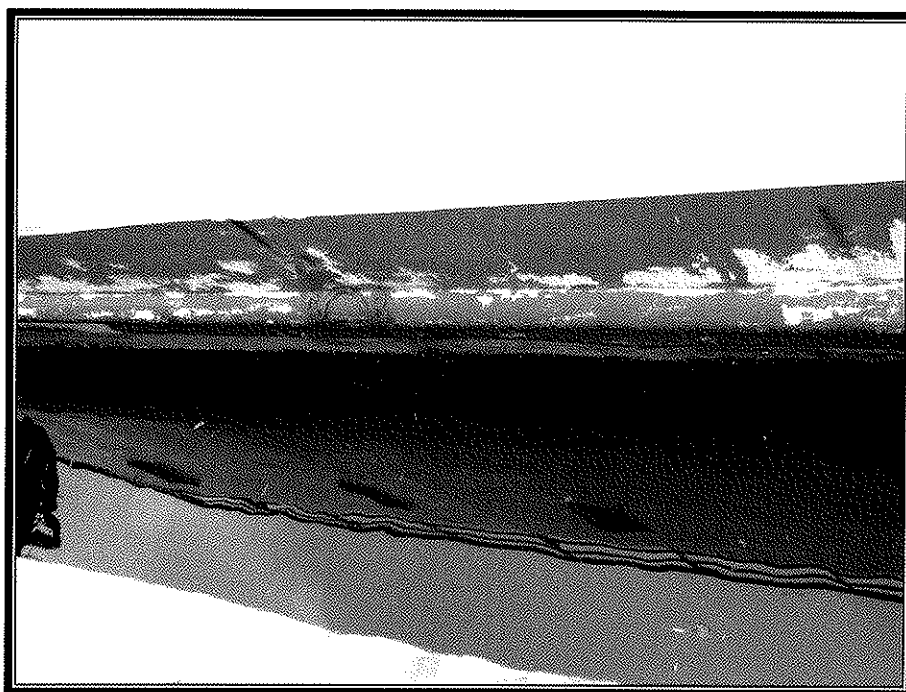
Detaljnim pregledom trupa sa svih strana ne nalazim nikakva oštećenja, primjećuje se da plovilo dulje vrijeme nije premazano zaštitnim premazima i bojama, odnosno da nije napravljen redoviti godišnji remont zbog čega nisu niti obnovljeni plovidbeni dokumenti (slika 5.).

Slika 5. Oštećenje trupa

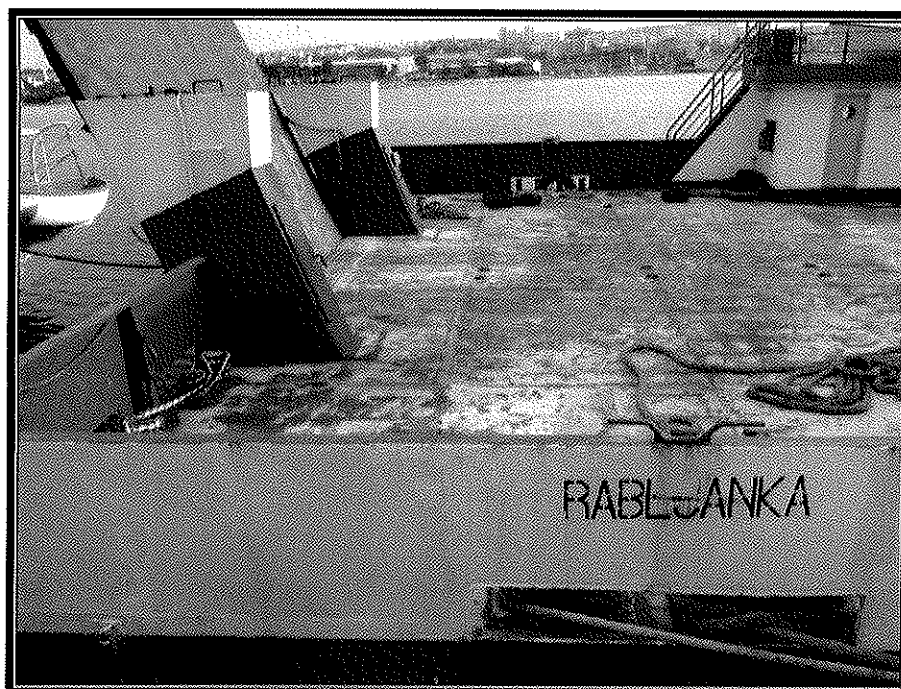
Plovilo je pregledano nakon duljeg mirovanja na mrtvom vezu u Kaštelima, te se primjećuje da je oplata trupa plovila zapuštena i već nekoliko godina nije premazana zaštitnim premazima i bojama (slika 6.).

Slika 6. Oštećena paluba

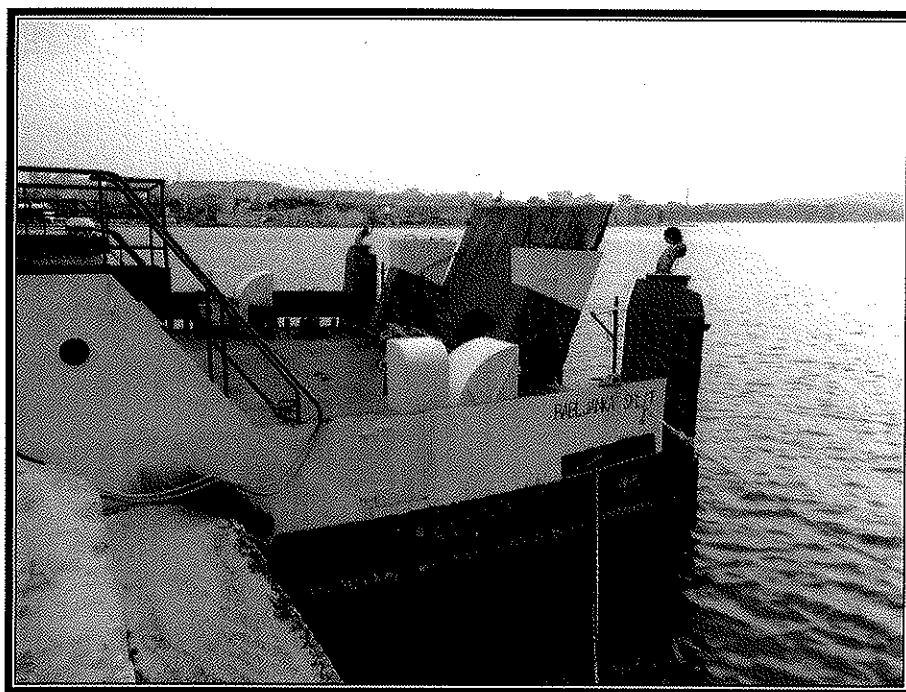
U postupku redovitog održavanja i opremanja prema zahtjevima Hrvatskog registra brodova potrebno je pregledati i urediti rampe za ukrcaj vozila i tereta oštećene zbog neredovitog održavanja (slika 7.), te je potrebno provjeti stanje pramčane i krmene konstrukcije plovila (slika 8.). Podvodni dio trupa potrebno pregledati tijekom remonta, te po potrebi pripremiti za pregled Hrvatskog registra brodova u postupku pregleda za ponovno izdavanja Svjedodžbe o klasi i Svjedodžbe za plovidbu, te na temelju primjedbi napraviti popravke.

Slika 7. Ukrcajna rampa

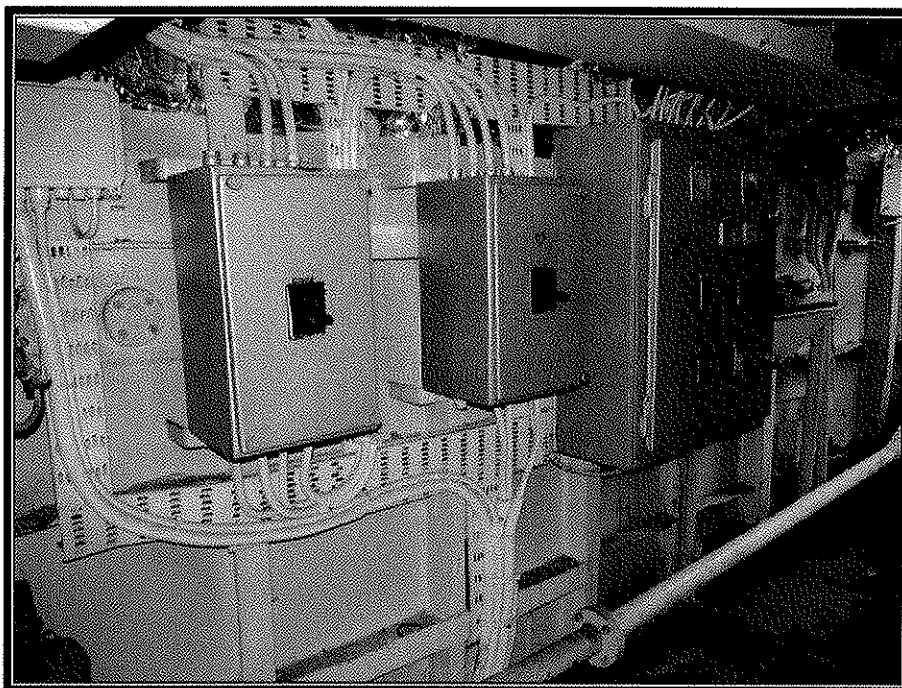
Pripadajuće elektroinstalacije i električna oprema strojarnice sa glavnom razvodnom pločom su zapuštene (slika 17.) i potrebno je provjeriti ispravnost, te po potrebi sanirati oštećenja. Pumpe, hidraulika i ostala oprema strojarnice (slika 16.) nisu odavno servisirani, te je potrebno pregledati i po potrebi servisirati u postupku pripreme za prgled HRB-a (slika 18.).

Slika 17. Strojarnica s opremom

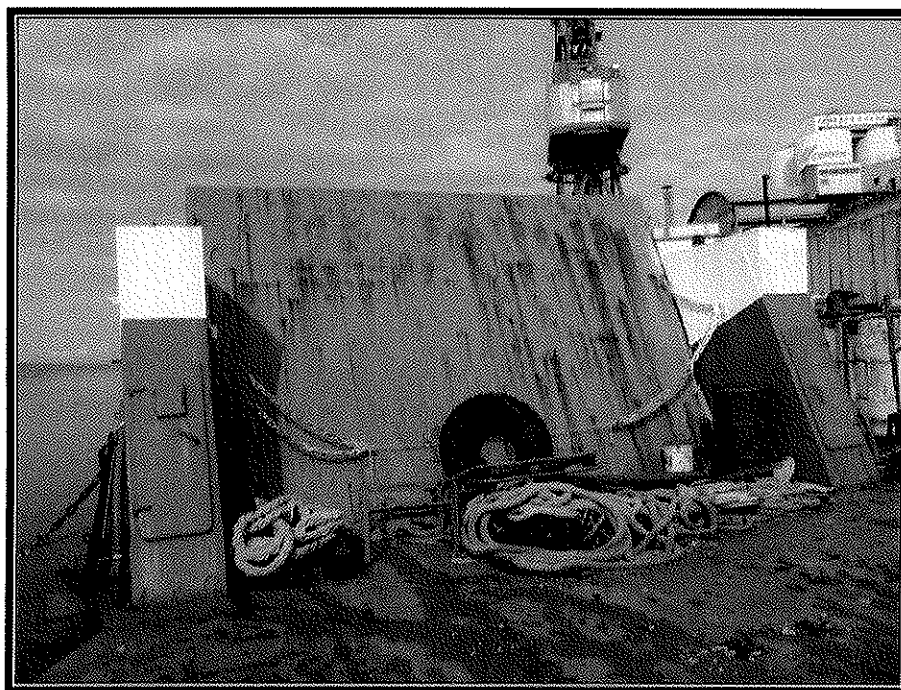
Slika 20. Rampa za ukrcaj vozila i putnika
