U Osijeku, 16.05.2025.

Broj: 252431

**PRAVNA STVAR: Kir-DO-105/2025**

## VJEŠTAČENJE

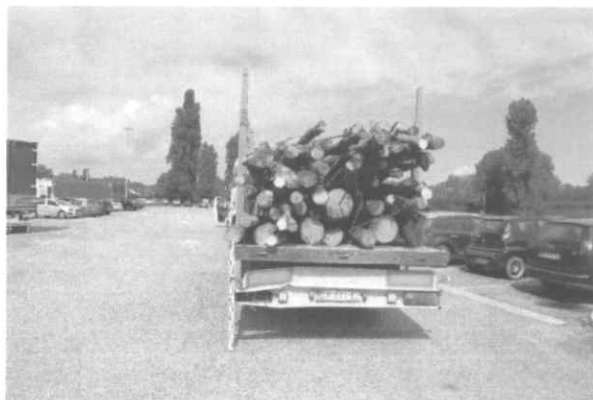
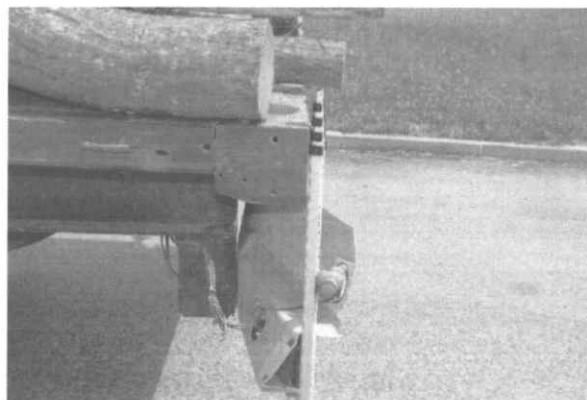
Na priključnom vozilu reg.oznake DJ 011-EJ su nastala sljedeća oštećenja: stražnji branik oštećen u lijevom dijelu, lijevi dio branika potisnut unatrag, stražnje lijevo svjetlo kpl. oštećeno, reflektirajuća ploča na lijevom dijelu stražnjeg branika oštećena, na stražnjem lijevom kutnom dijelu poda tovarnog sanduka vidljivi tragovi struganja.

*Slika 1-2: Oštećenja na priključnom vozilu reg.oznake DJ 011-EJ*

Obzirom na oštećenja na vozilima slijedi da je došlo do kontakta između stražnjeg lijevog kutnog dijela priključnog vozila i prednjeg lijevog bočnog dijela OA.

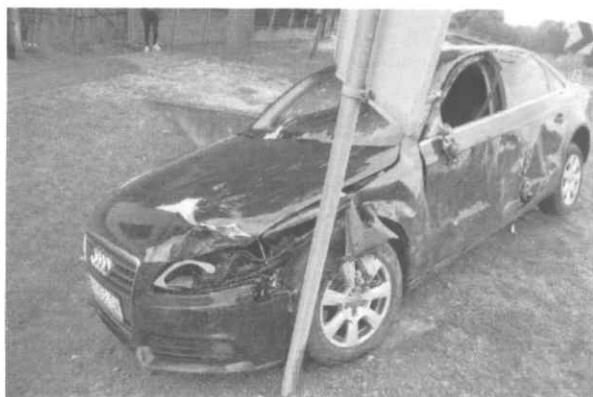
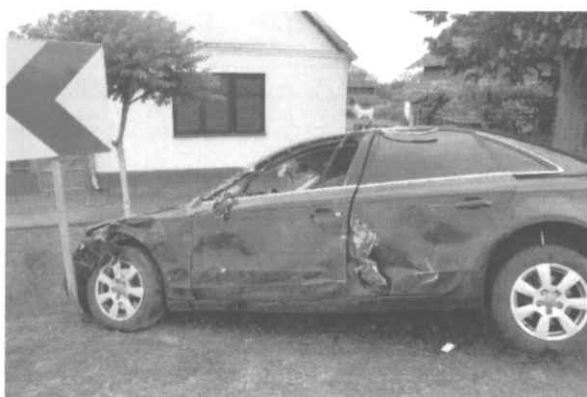
*Slika 3-4: Oštećenja na OA reg.oznake NA 456-DV*

Na OA reg.oznake NA 456-DV su nastala sljedeća oštećenja: prednji branik oštećen u lijevom bočnom dijelu, prednje lijevo svjetlo kpl. oštećeno, prednji lijevi blatobran jače oštećen cijelom površinom i rasječen u prednjem dijelu, prednji poklopac oštećen u prednjem lijevom dijelu, prednja i stražnja lijeva vrata jače oštećena cijelom površinom, staklo prednjih lijevih vrata razbijeno, lijevo bočno ogledalo kpl. oštećeno, prednji lijevi stup oštećen.

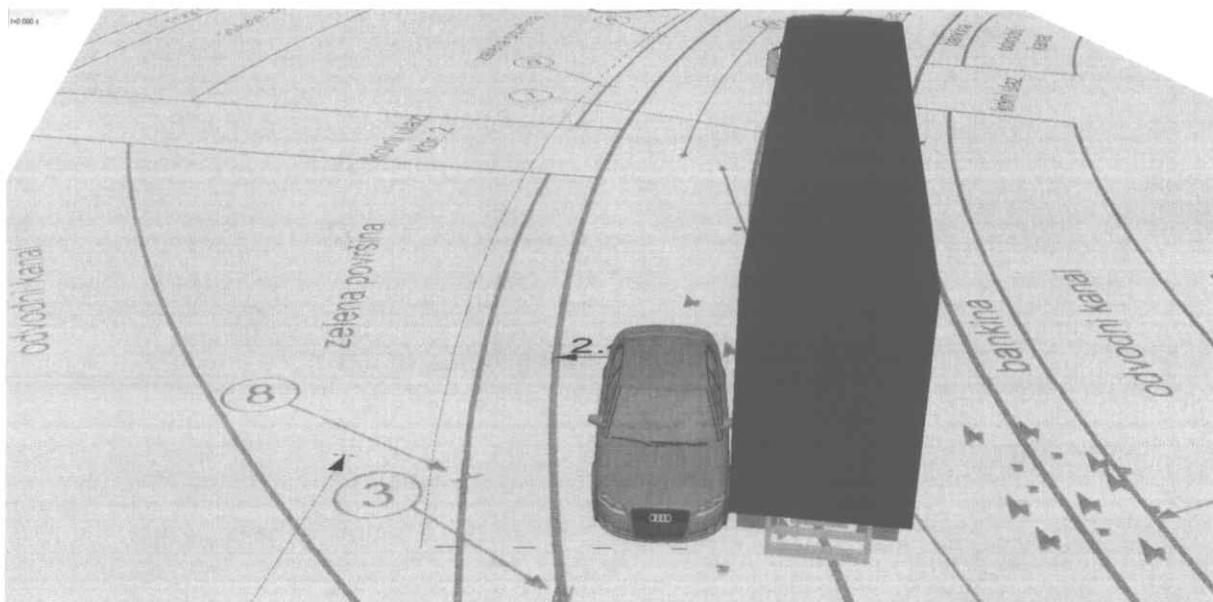
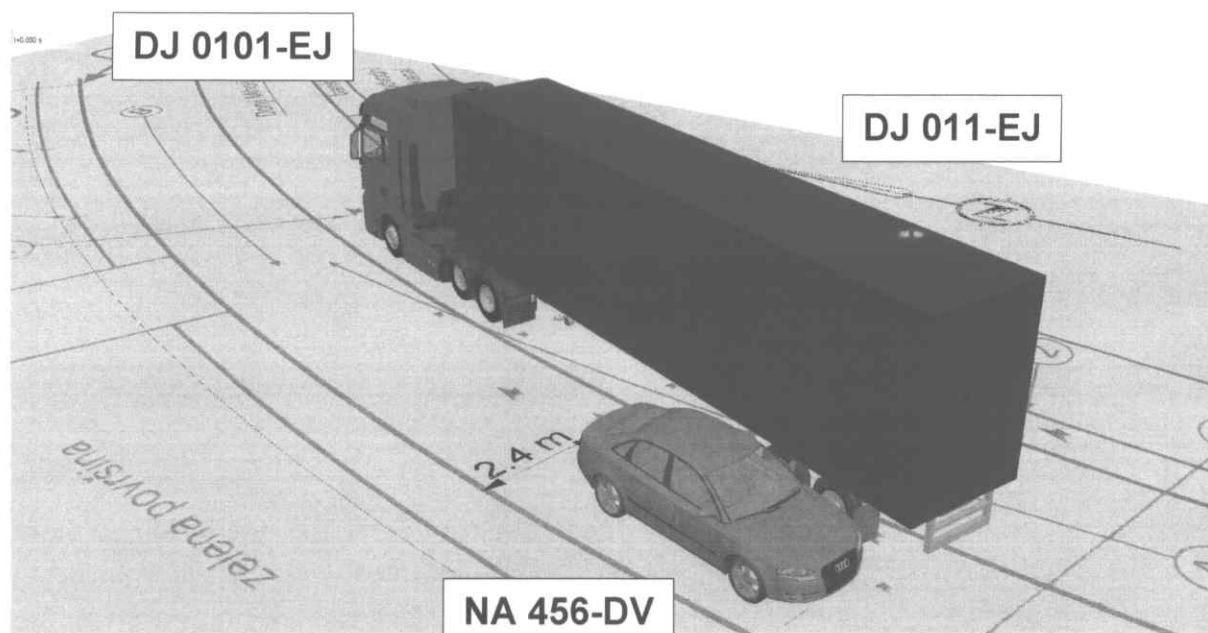
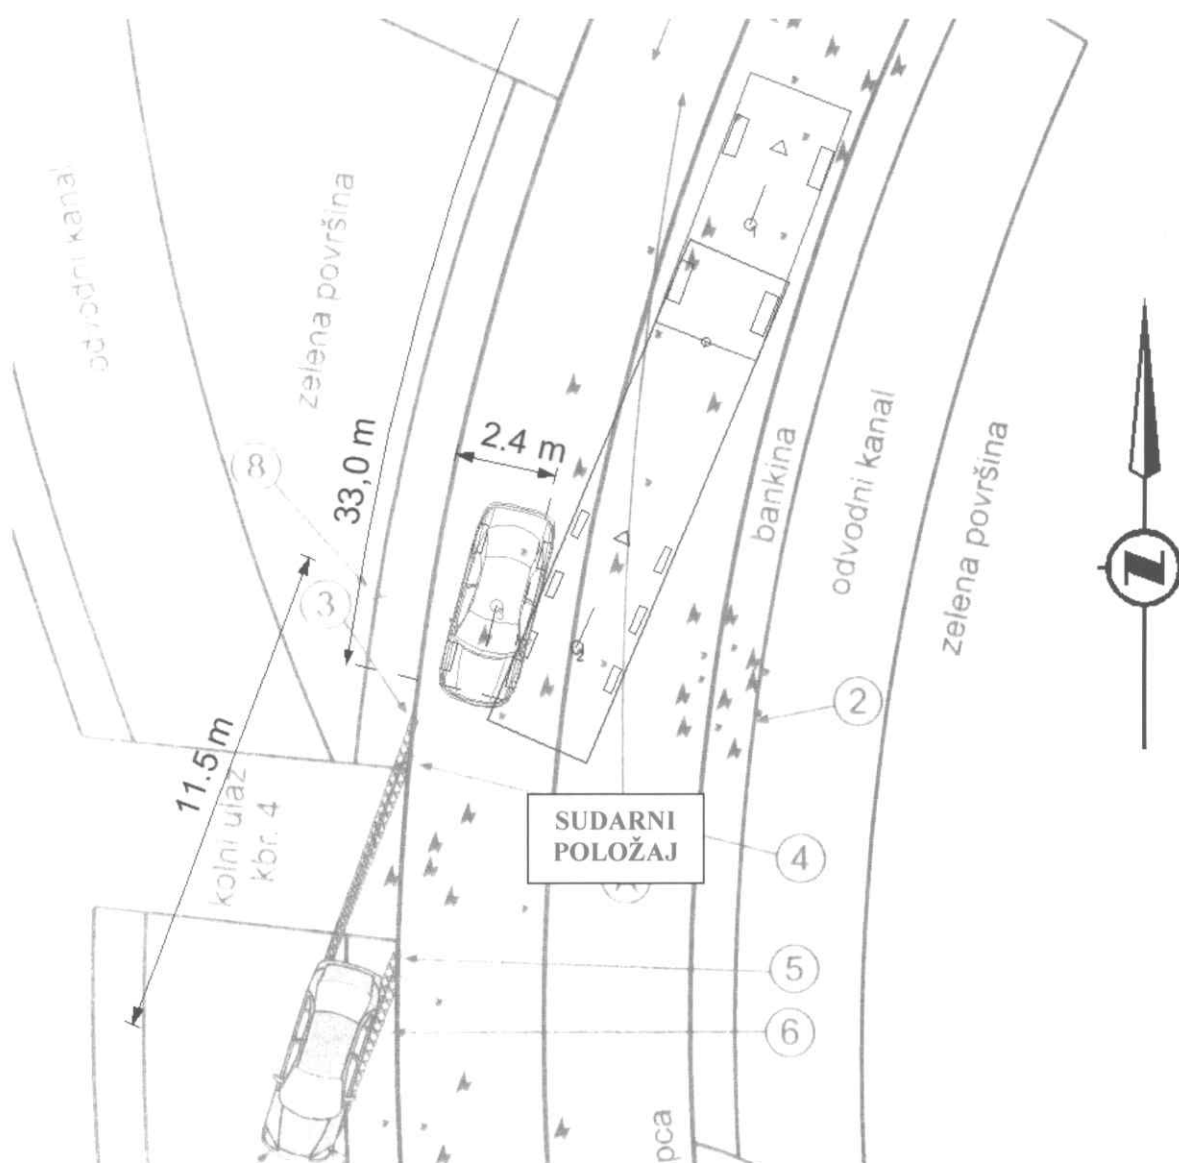
Kontakt između vozila je ostvaren na zapadnoj kolničkoj traci, odnosno lijevoj kolničkoj traci gledano u smjeru kretanja skupa vozila.

U trenutku prometne nesreće okrivljeni se sa skupom vozila kojeg su činili TA reg.oznake DJ 0101-EJ i priključno vozilo reg.oznake DJ 011-EJ kretao kolnikom Našičke ulice iz smjera juga u smjeru sjevera i dolaskom do mjesta događaja, gdje cesta čini desni zavoj gledano u smjeru njegovog kretanja, došlo je do zanošenja priključnog vozila i prelaska njegovog stražnjeg lijevog dijela na kolničku traku namijenjenu za kretanje vozila iz suprotnog smjera.

Slika 5-7: Sudarni položaj između OA reg.oznake NA 456-DV i skupa vozila na kolniku

Obzirom da je prilikom prolaska kroz zavoj došlo do zanošenja priključnog vozila i prelaska njegovog stražnjeg lijevog dijela na kolničku traku namijenjenu za kretanje vozila iz suprotnog smjera, okrivljenik se sa skupom vozila ulaskom u zavoj nije kretao brzinom prilagođenom stanju kolnika (mokar od kiše), te polumjeru zakrivljenosti zavoja i poprečnom nagibu kolnika u zavoj.

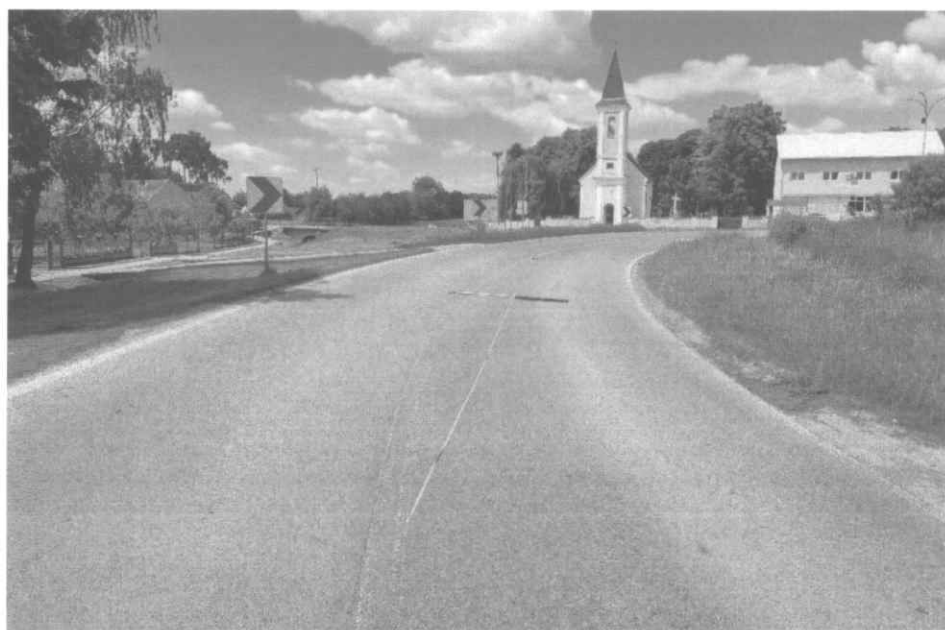
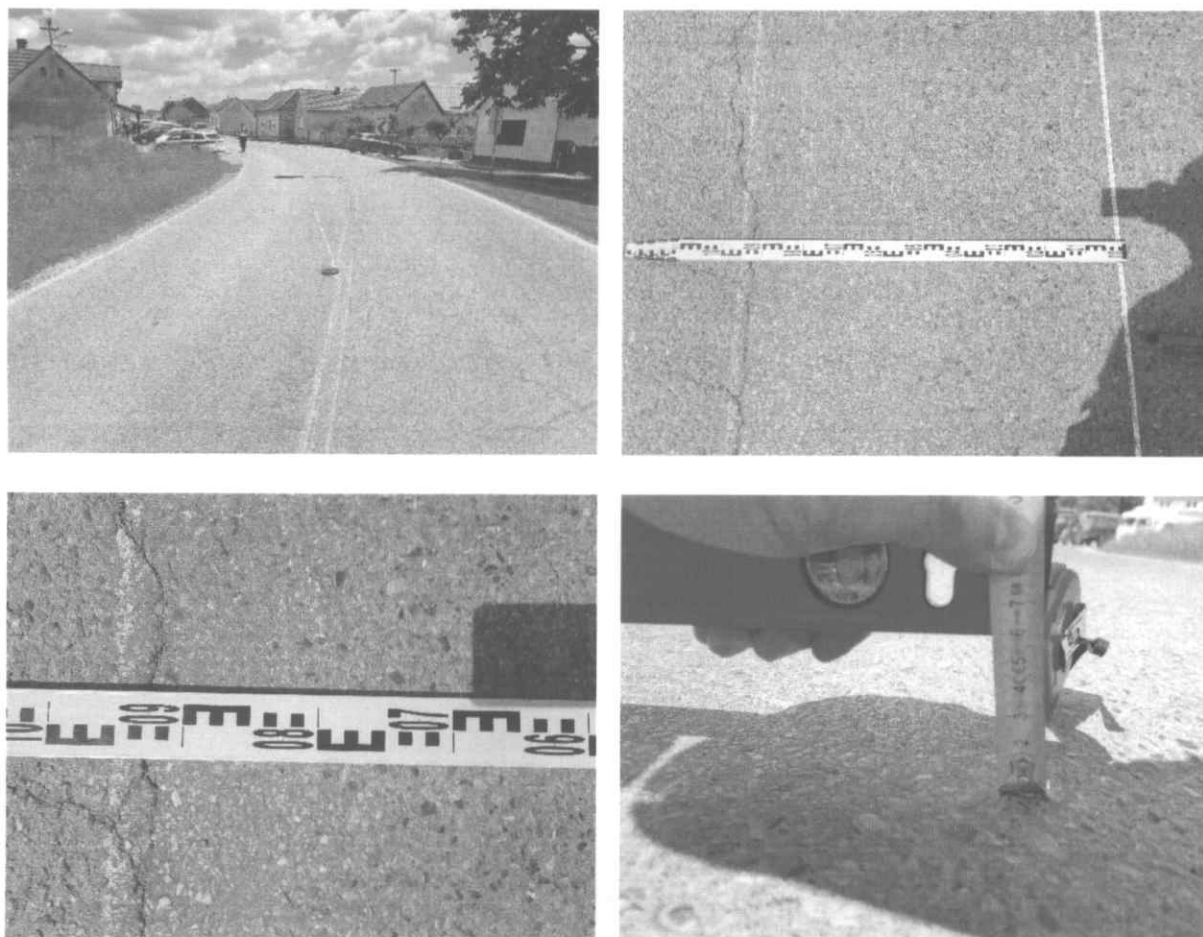
Pregledom i mjerenjem na mjestu događaja (mjesto kontakta; ulazak u zavoj) dana 13.05.2015. godine sistemom tetive je utvrđena veličina  $f = 0,82 \text{ m}$ , što odgovara polumjeru zakrivljenosti zavoja od  $R = 61,4 \text{ m}$ , a izmjeren je i pravilan poprečni nagib kolnika u zavoju od  $p = 6\%$ .

*Slika 8-12: Pregled mjesta događaja; utvrđivanje polumjera zakrivljenosti zavoja i poprečnog nagiba kolnika*

Slijedi prilagođena brzina za siguran prolazak skupa vozila kroz zavoj obzirom na stanje kolnika (mokar od kiše), polumjer zakrivljenosti zavoja i poprečni nagib kolnika:
