REPUBLIKA HRVATSKA
OPĆINSKI GRAĐANSKI SUD U ZAGREBU
Zagreb, Ul. grada Vukovara 84
R1-57/2026

NALAZ I MIŠLJENJE
Br: 14-OGSZG-4/26

NEKRETNINA: Stambena zgrada predlagatelja u izgradnji, k.č.br. 1623
k.o. Dubrava na adresi ulica Žuti jarak u Zagrebu

IZRADIO: CONREX d.o.o., Jarnovićeva ulica 17c, Zagreb

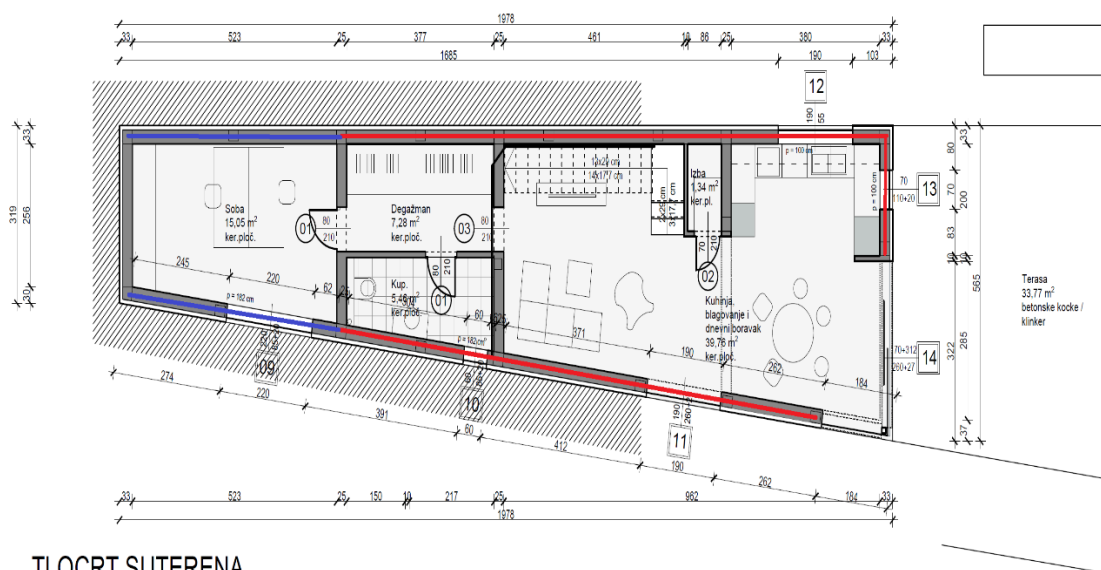
Slika 1. Tlocrt suterena

Na predmetnoj nekretnosti u tijeku su radovi izgradnje stambene građevine planirane katnosti suterena i prizemlje. U trenutku provođenja očevida radovi su prekinuti u fazi izvedbe zidova suterena. Izvedena je armiranobetonska temeljna ploča s ugrađenim instalacijama temeljne odvodnje i temeljnom gromobranskom instalacijom (slike 8. do 10.). Djelomično su izvedeni zidovi od blok opeke, uz prethodno postavljenu vertikalnu armaturu za serklaže i stupove (slike 11. do 15.). Na sjevernom i istočnom pročelju visina izvedenih zidova od blok opeke iznosi 1,50 m, dok na južnoj strani iznosi 2,50 m, sve kako je na tlocrtu suterena obilježeno crvenom bojom.

Na sjevernom zidu suterena izvedena je armatura predviđena kao priprema za izvedbu armiranobetonskih zidova, dok je na južnom dijelu uz postavljenu armaturu djelomično izvedena jednostrana drvena oplata, postavljena i učvršćena drvenim kosnicima, sve kako je na tlocrtu suterena obilježeno plavom bojom (slike 16. do 18.).

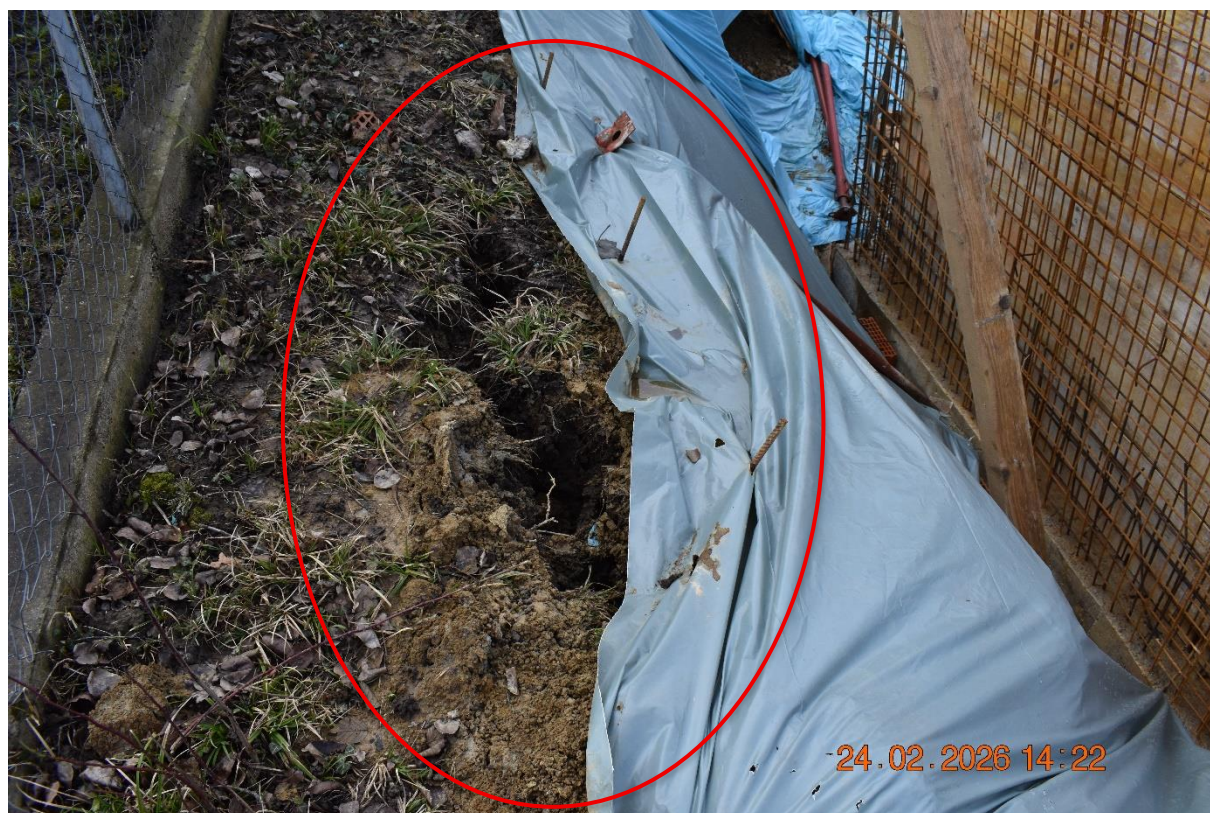
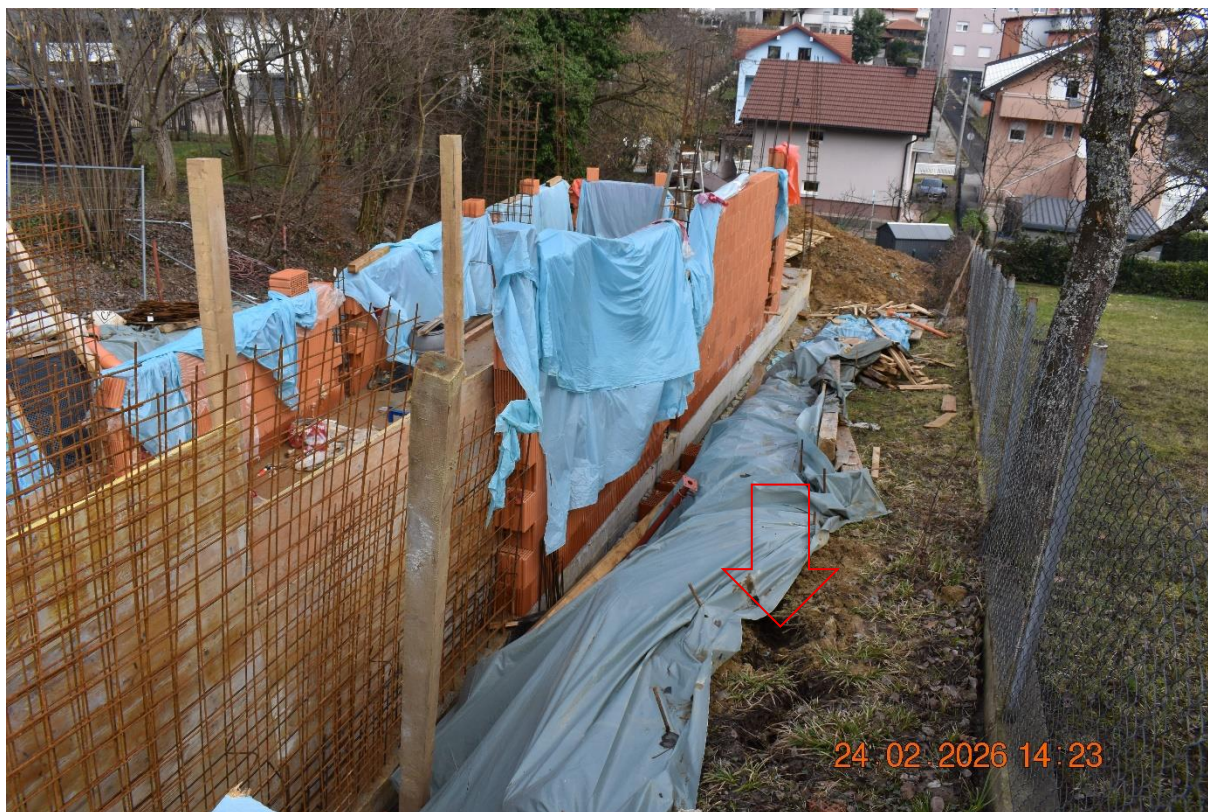
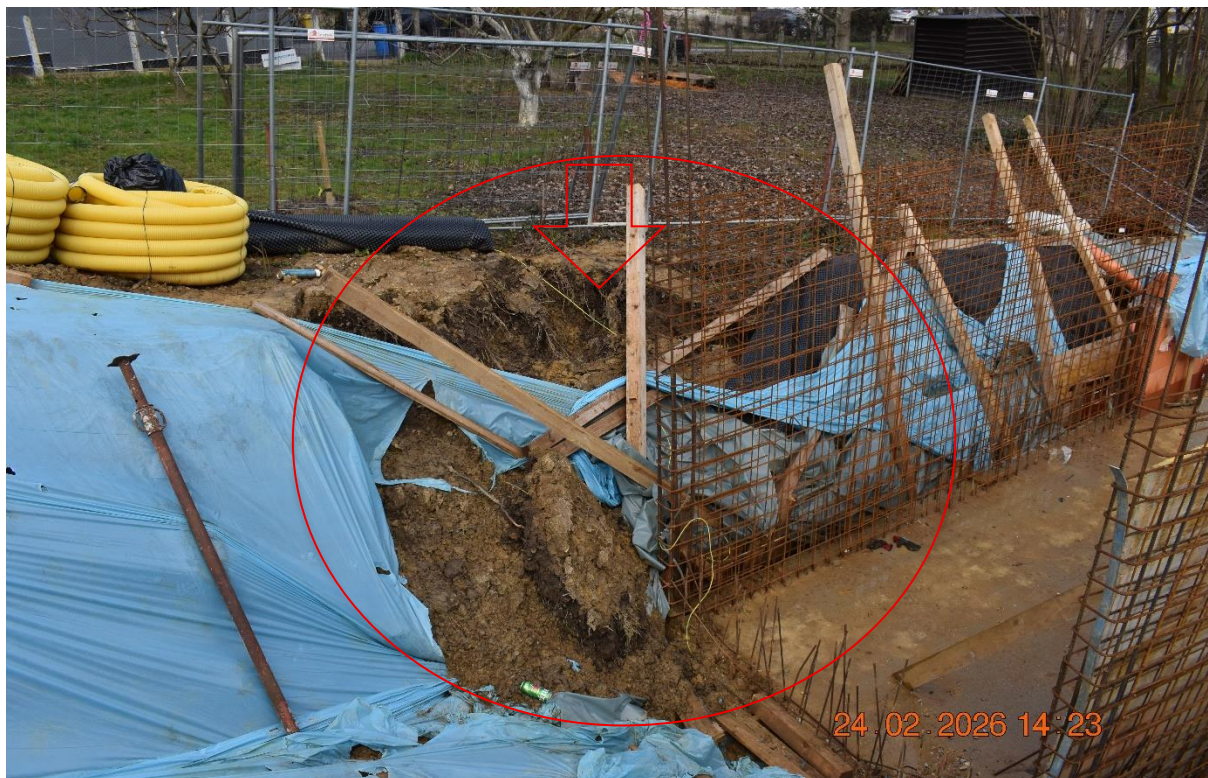
Pregledom je utvrđeno da je široki iskop građevinske jame izveden s izrazito strmim, a mjestimično i gotovo vertikalnim pokosima. Pokosi nisu osigurani trajnim sustavom zaštite, već su lokalno prekriveni PVC folijama koje su djelomično oštećene i ne osiguravaju zaštitu površine iskopa. Na pojedinim dijelovima pokosa, uz sjevernu i južnu stranu, uočeni su tragovi djelomičnog sloma tla te lokalnih urušavanja zemljanog materijala (slike 2. do 4.).

Nadalje, uslijed izvedbe iskopa s izrazito strmim, mjestimično gotovo vertikalnim pokosima te izostanka odgovarajućih mjera osiguranja pokosa, a u okolnostima prekida radova i napuštanja gradilišta bez provedbe odgovarajućeg konzerviranja, na nekoliko mjesta došlo je do blagog lokalnog sloma tla i urušavanja zemljanog materijala, pri čemu je na južnoj strani takvo oštećenje evidentirano u neposrednoj blizini žičane ograde s betonskim parapetom susjedne čestice k.č.br. 1620 k.o. Dubrava. Navedeno je, osim utjecaja vanjskih čimbenika (prvenstveno oborinskih voda i vremenskih prilika), i posljedica činjenice da radovi nisu nastavljeni potrebnom dinamikom, uslijed čega nije došlo do pravovremene izvedbe faze zatrpavanja uz izvedene dijelove građevine, osobito uz sjevernu i južnu stranu, čime bi se osiguralo djelomično rasterećenje i stabilizacija pokosa te otklonila mogućnost nastanka daljnjih urušavanja. U zatečenim okolnostima takvo stanje predstavlja povećani rizik za stabilnost pokosa te može uzrokovati daljnja urušavanja i progresivnu degradaciju iskopa, osobito u uvjetima nepovoljnih vremenskih utjecaja.

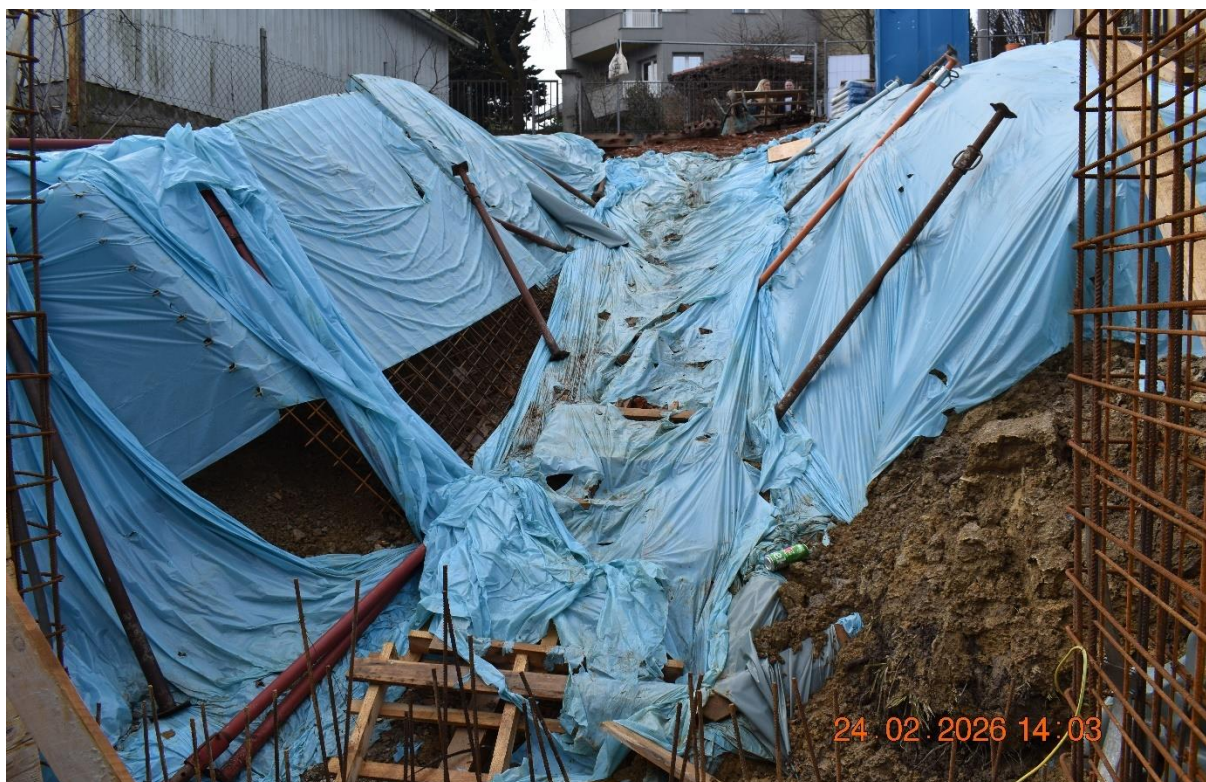
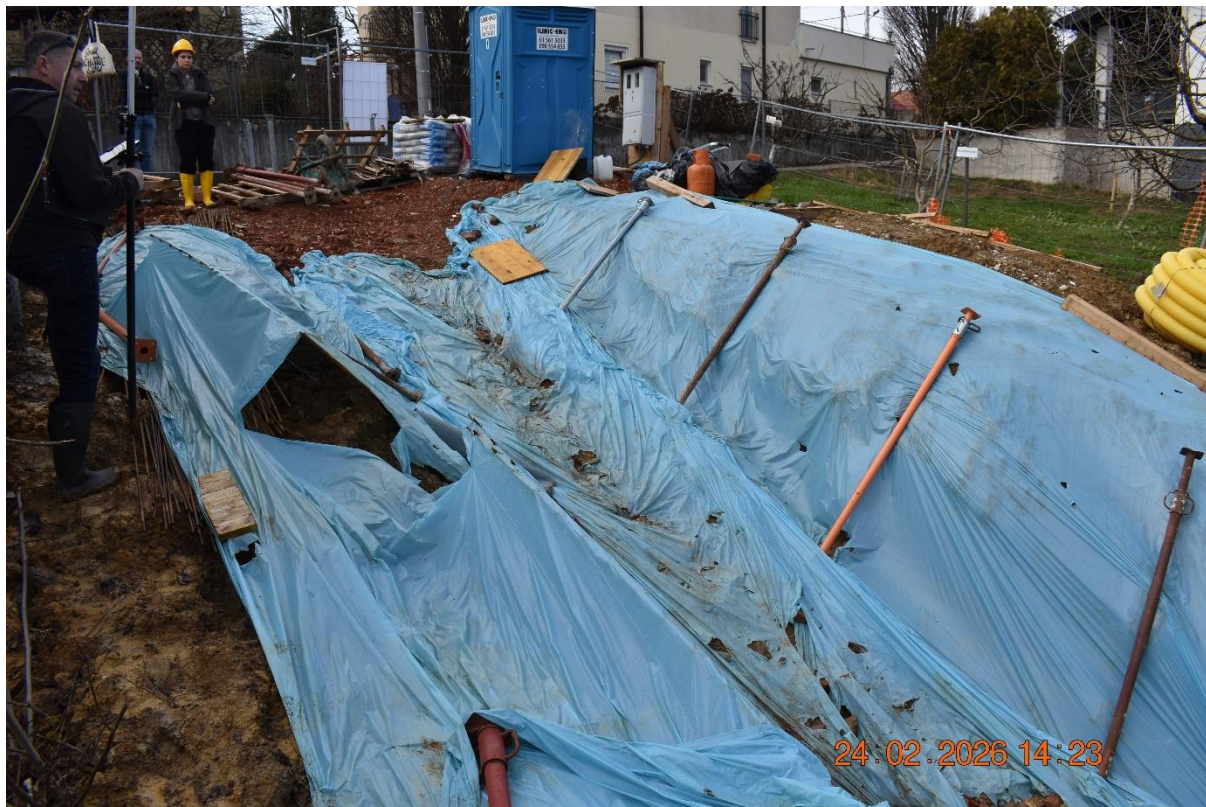
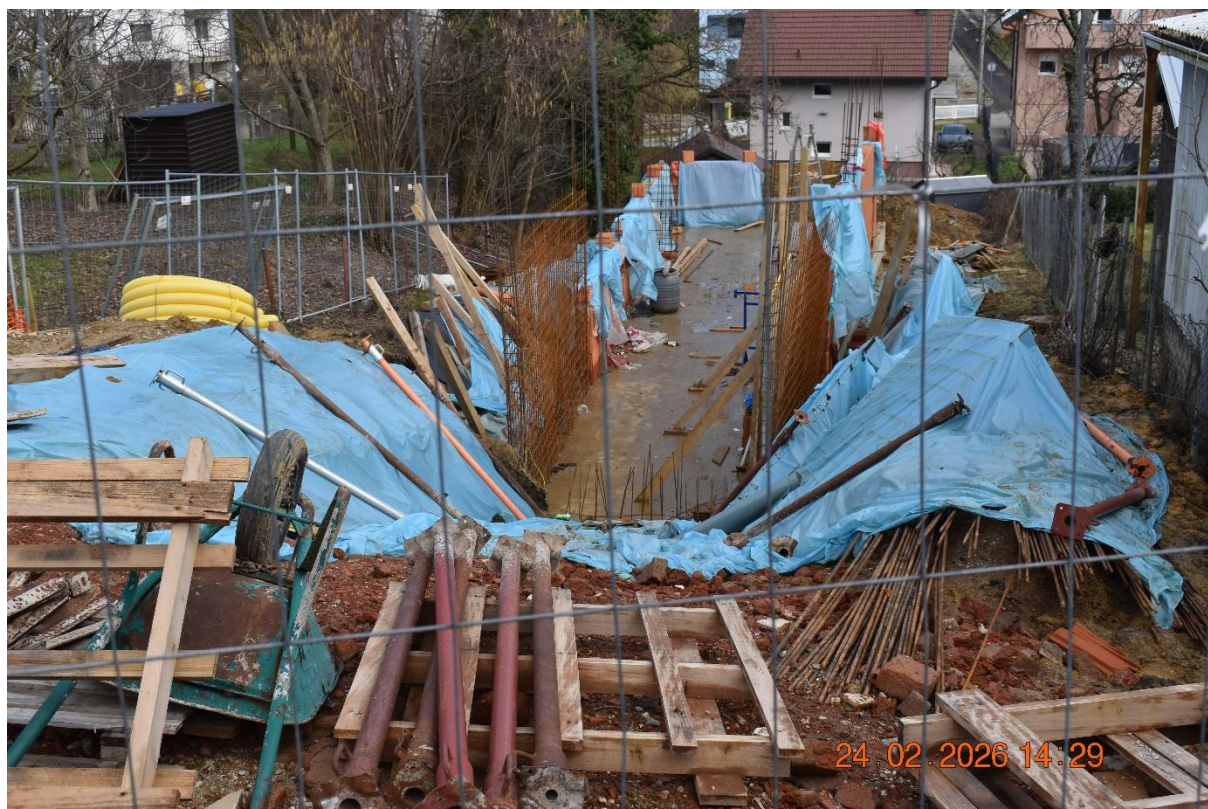
Na zapadnom dijelu zemljišta, u zoni pristupa gradilištu, stranice građevinske jame izvedene su izrazito strmo, dok su bočne stranice mjestimično izvedene gotovo okomito. Pokosi su djelomično prekriveni građevinskom PVC folijom, ispod koje je na pojedinim mjestima vidljiva odložena armaturna mreža. Folija je od podizanja i pomicanja osigurana improviziranim rješenjem, na način da su preko iste postavljeni čelični podupirači, oslonjeni na pokos (slike 5. do 7.).

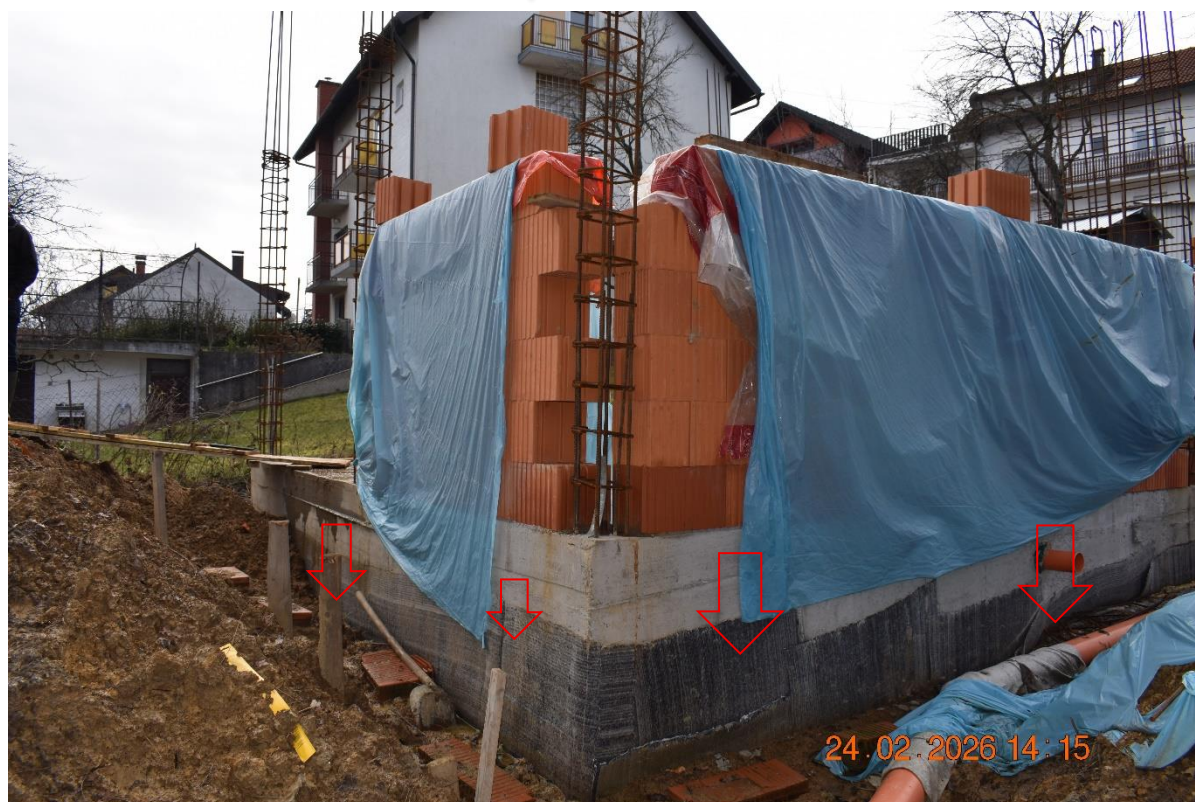
Slika 19.

Na vanjskom dijelu temeljne ploče vidljivi su dijelovi izvedene bitumenske hidroizolacije, koja je mjestimično odlijepljena i oštećena (slika 19.).

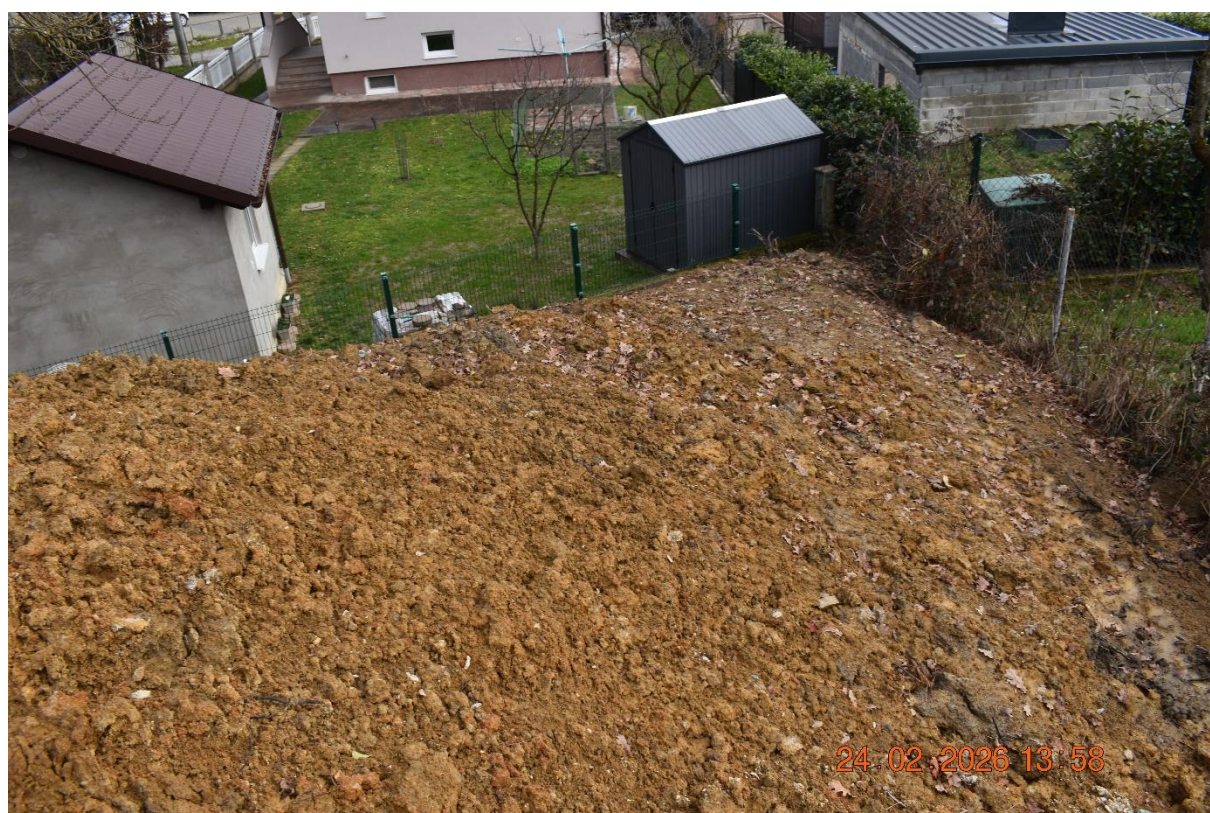
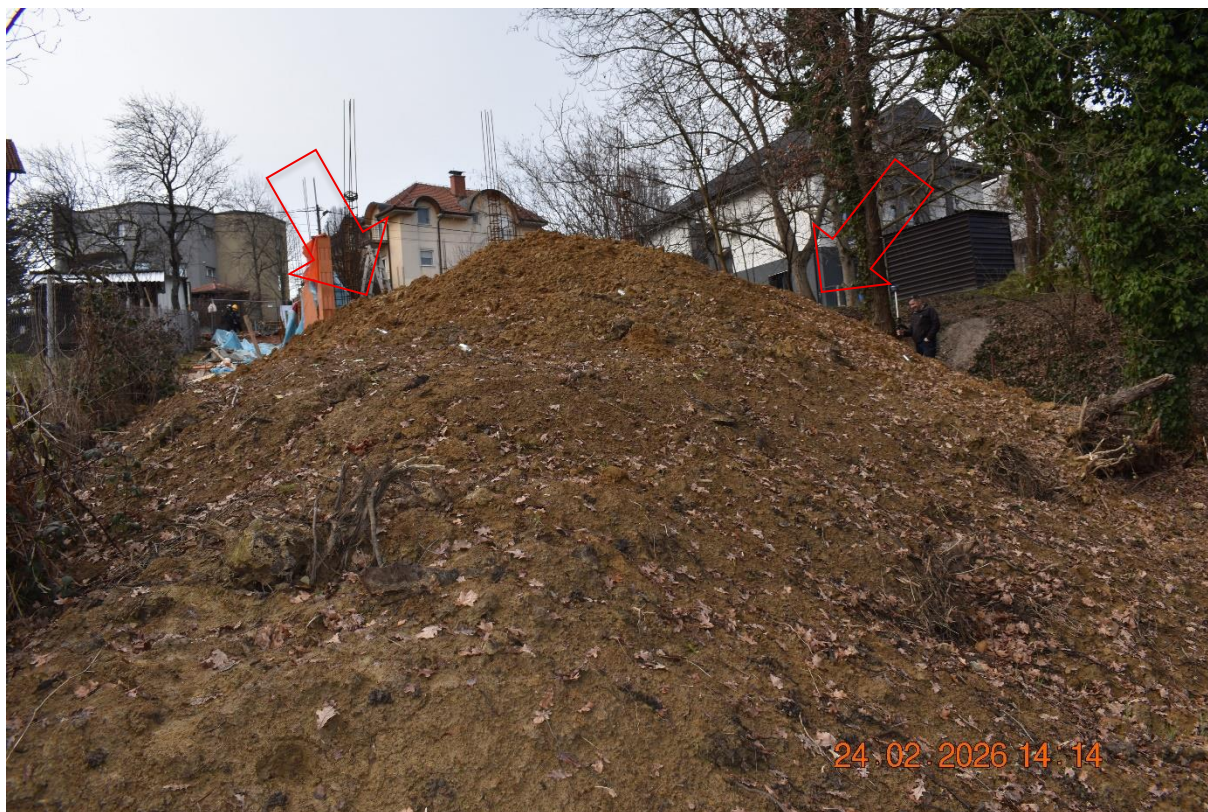
Na istočnom dijelu zemljišta evidentirana je gradilišna deponija zemljanog materijala iz iskopa, odloženog neposredno uz građevinu (slike 20. i 21.).

Na gradilištu je evidentirana deponija zemljanog materijala iz iskopa, odložena na istočnom dijelu čestice neposredno uz građevinsku jamu, ukupna količina deponiranog materijala, prema izmjeri imenovanog vještaka geodetske struke iznosi 249,00 m³. Također su zatečeni odloženi građevinski materijali i oprema, uključujući armaturu, drenažne cijevi, drvenu građu, čepastu foliju te mort u vrećama, neadekvatno odloženi niti zaštićeni. Uz navedeno, prisutna je i manja količina građevinskog otpada, pretežito u vidu ostataka drvene građe i lomljene opeke.

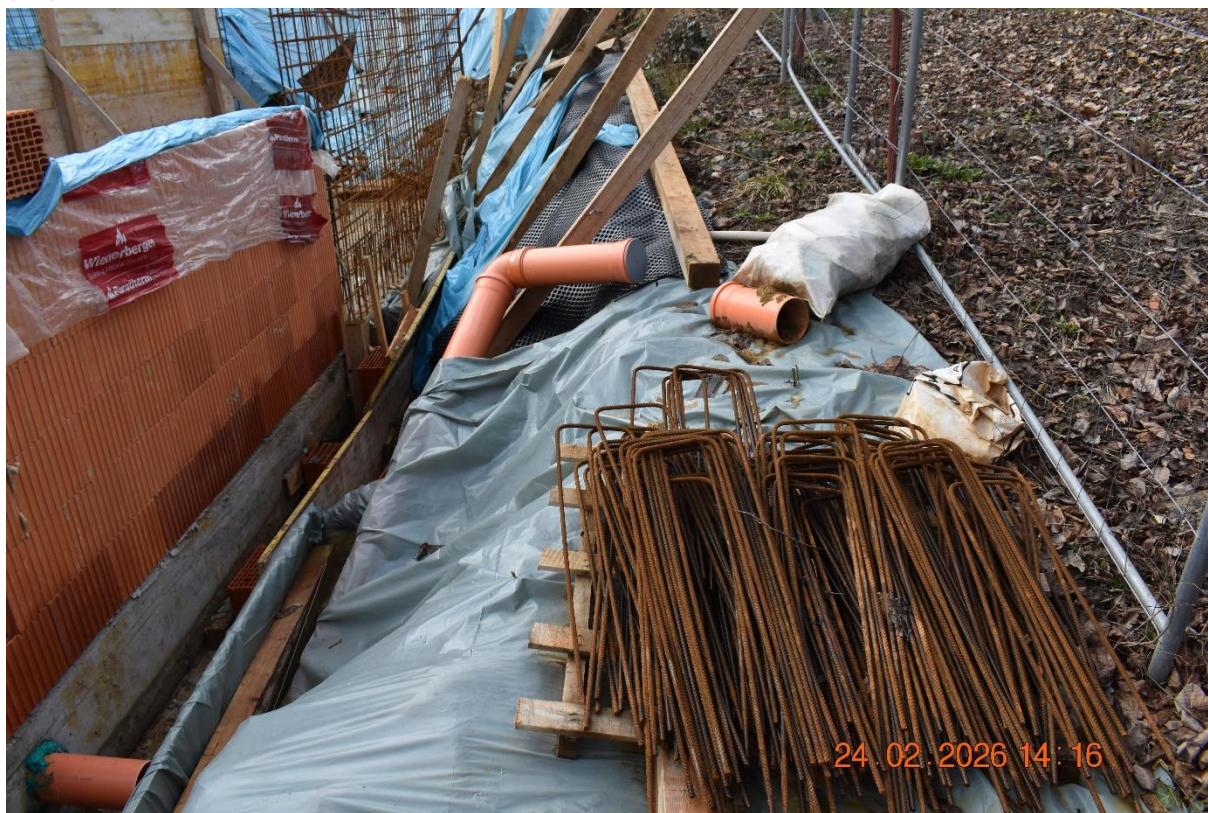
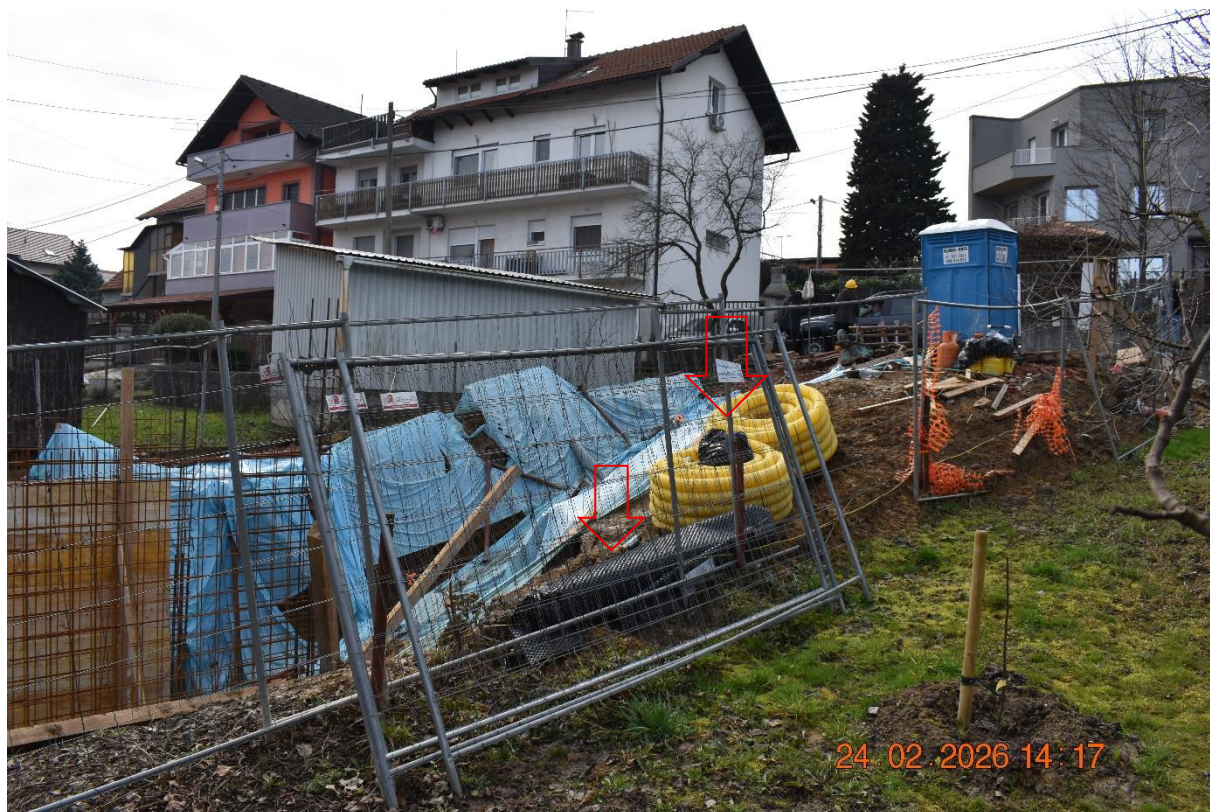
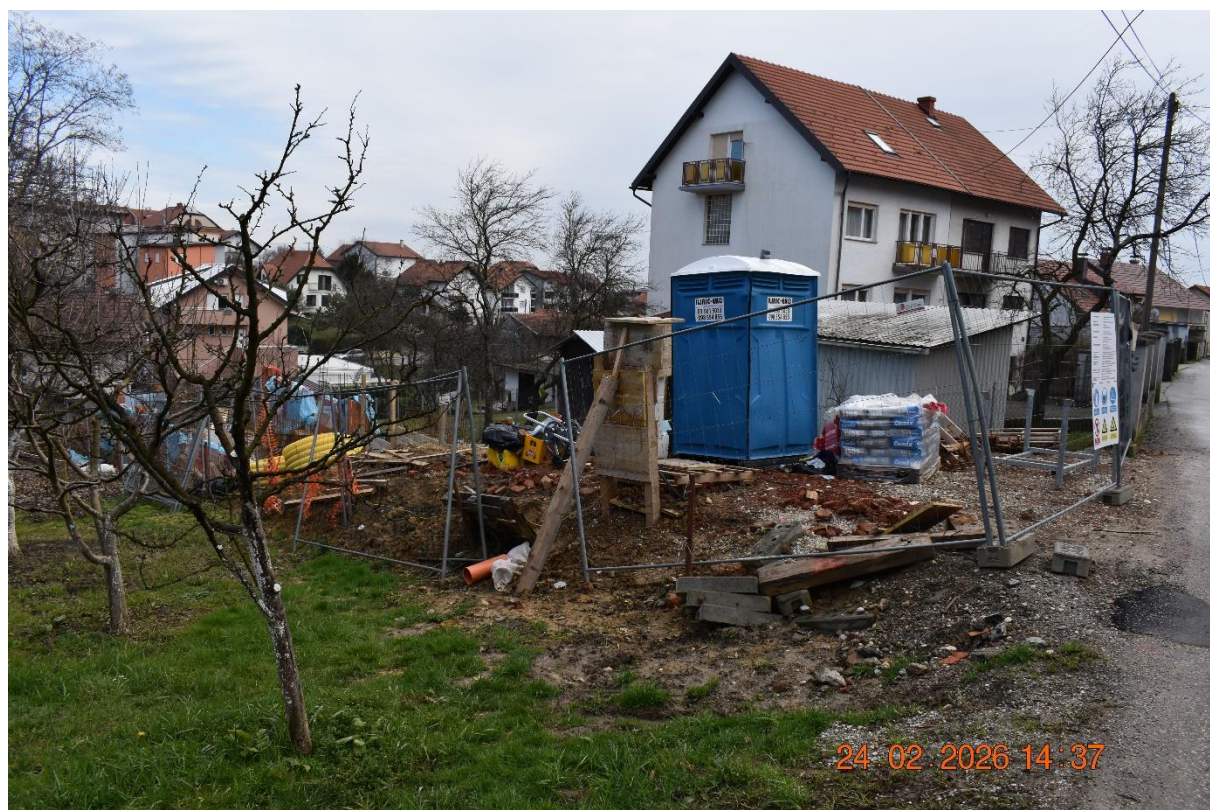
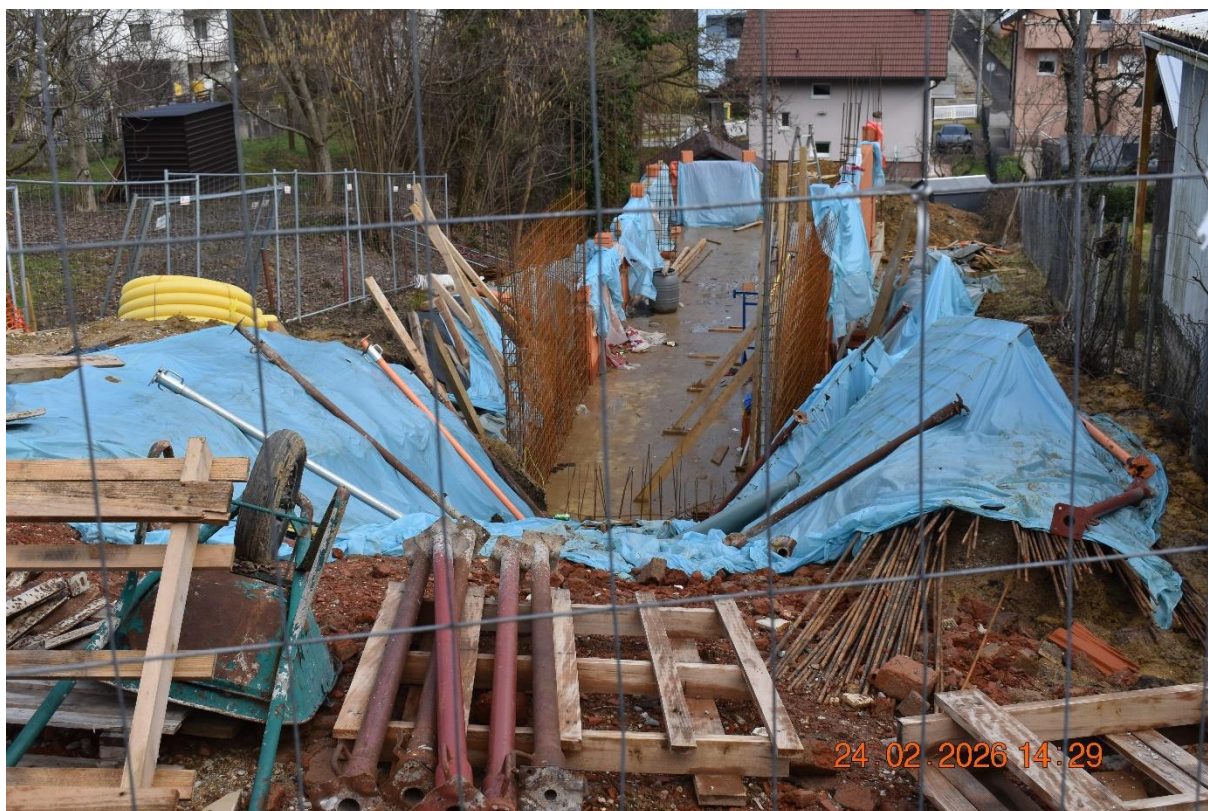
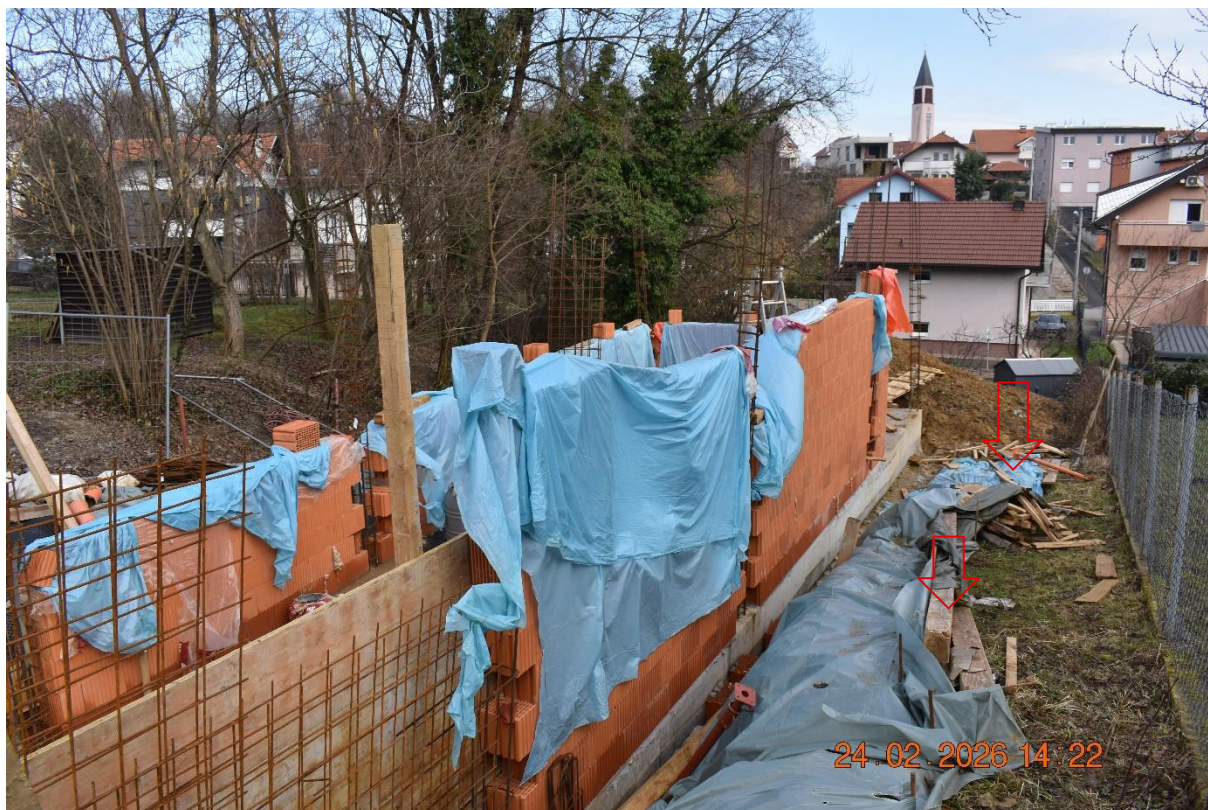
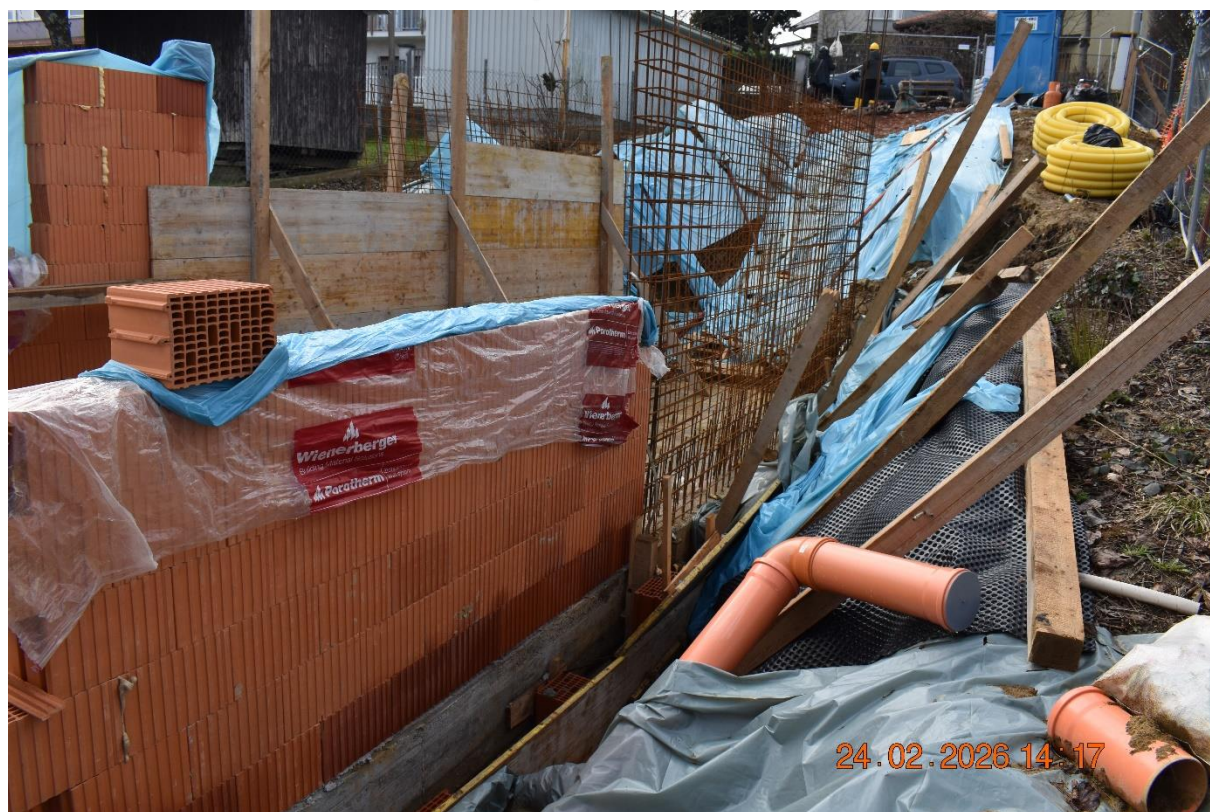
Na gradilištu su zatečeni odloženi građevinski materijali i oprema, uključujući dijelove armature, drenažne cijevi, drvenu građu te čepastu foliju, mort u vrećama i druga građevinska oprema i materijali. Također je uočena i određena količina građevinskog otpada, pretežito drvene građe i izlomljene opeke (slike 22. do 27.).
