~ STROJARSKO-TEHNIČKO VJEŠTVO ~

Procjena tržišne vrijednosti plovila

1.1. KATAMARAN „BIŠOVO“

1.2. KATAMARAN „BROČ“

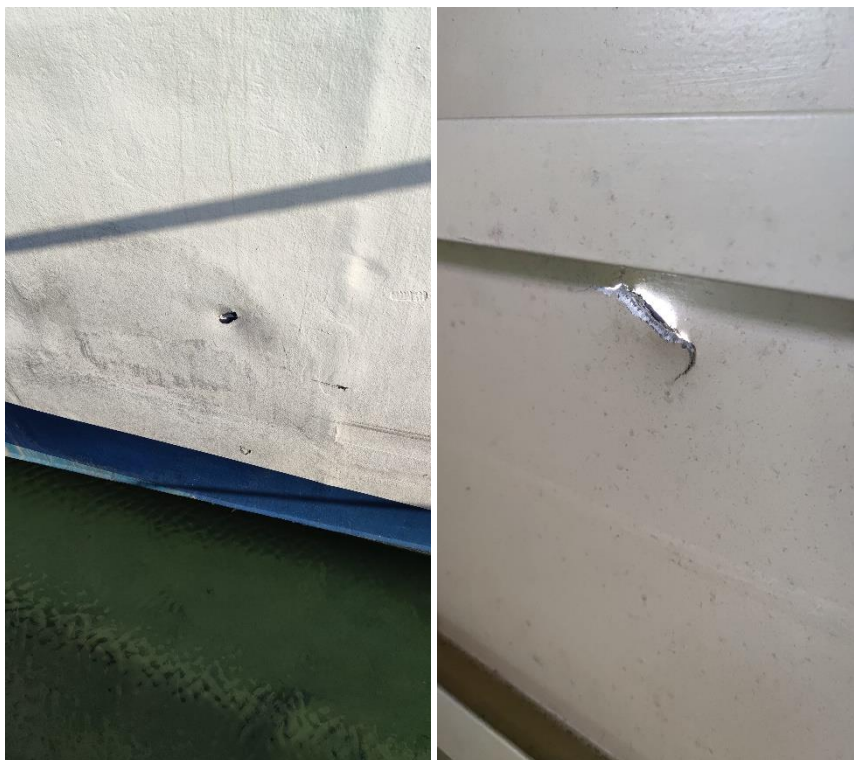
Vanjska oplata i palube broda zatečene su u dobrom stanju. Osim manjih oštećenja vidljivih na Slikama 2 i 3, kompletno stanje vanjskih oplata i paluba broda je dobro i u skladu sa starosti broda te eksploatacijom.

Slika 2. Manja oštećenja na desnoj oplati broda sa vanjske i unutrašnje strane

Na Slici 2 vidljivo je manje oštećenje koje se nalazi iznad vodene linije te nije opasno po stabilitet broda, kako za vrijeme mirovanja tako i za vrijeme plovidbe. Oštećenje je dimenzija cca. 10 x 5 cm te su oštećeni boja, kit i sama oplata broda.

- 4.1. Sanacija oplata kitanjem i bojanjem. *(približno 700,00 EUR)*

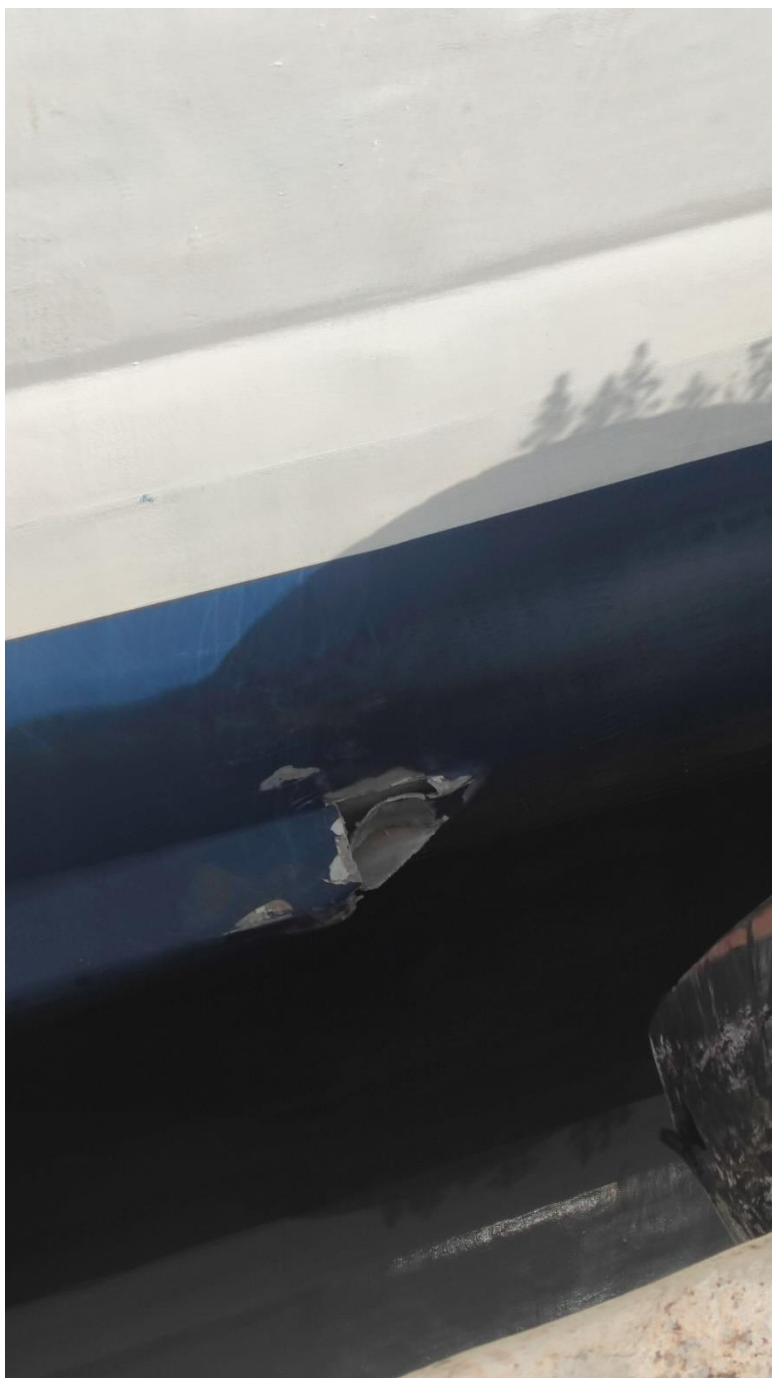
Slika 3. Vidljiva oštećenja na desnoj donjoj bokoštitnici

Na Slici 3 vidljivo je oštećenje desne donje bokoštitnice koje je evidentirano dana 27.07.2022. godine, kao sastavni dio PROTOKOLA O PRIMOPREDAJI BRODA „BIŠOVO“ IMO br. 9034195.

- 3.1. Sanacija puknuća bokoštitnice. *(približno 1.300,00 EUR)*

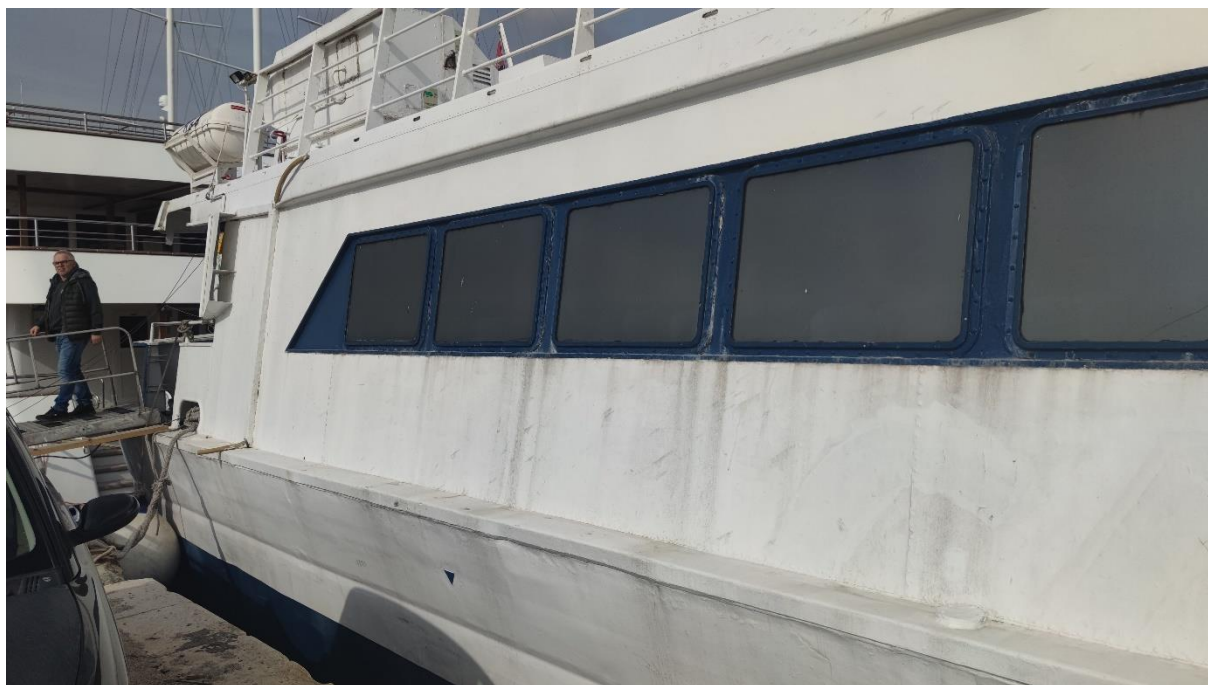
Slika 4. Prljavština na desnoj oplati broda

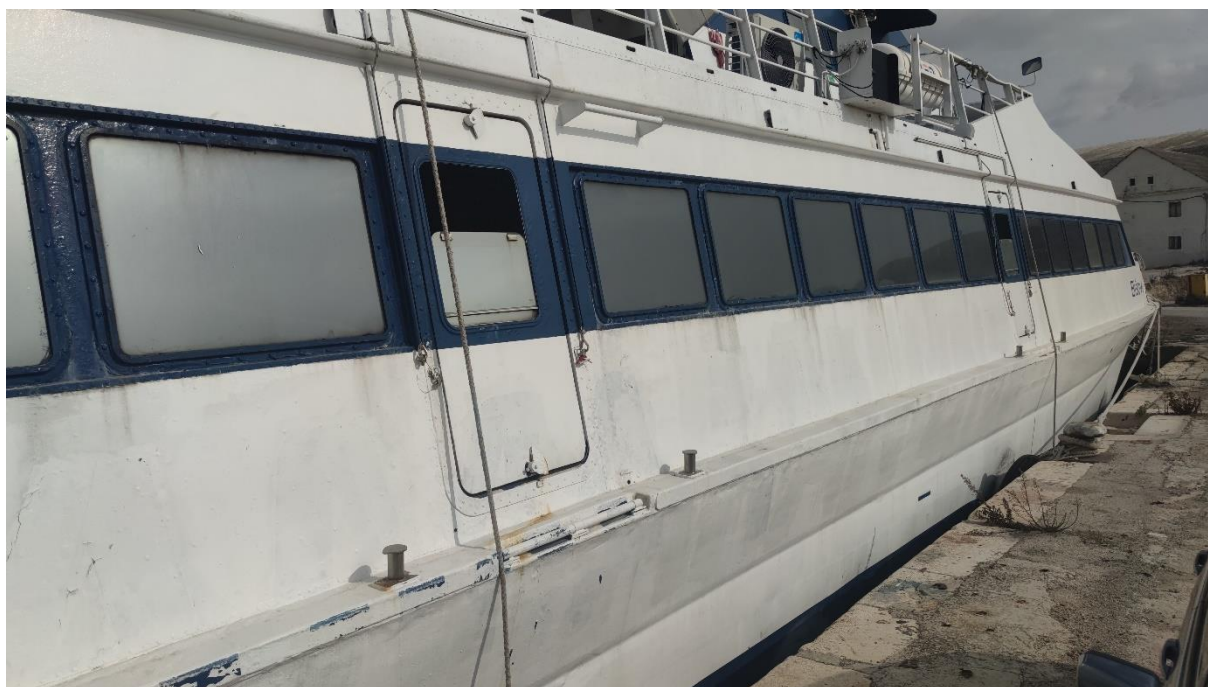
Slika 5. Djelomično prebojan naziv tvrtke na desnoj oplati broda

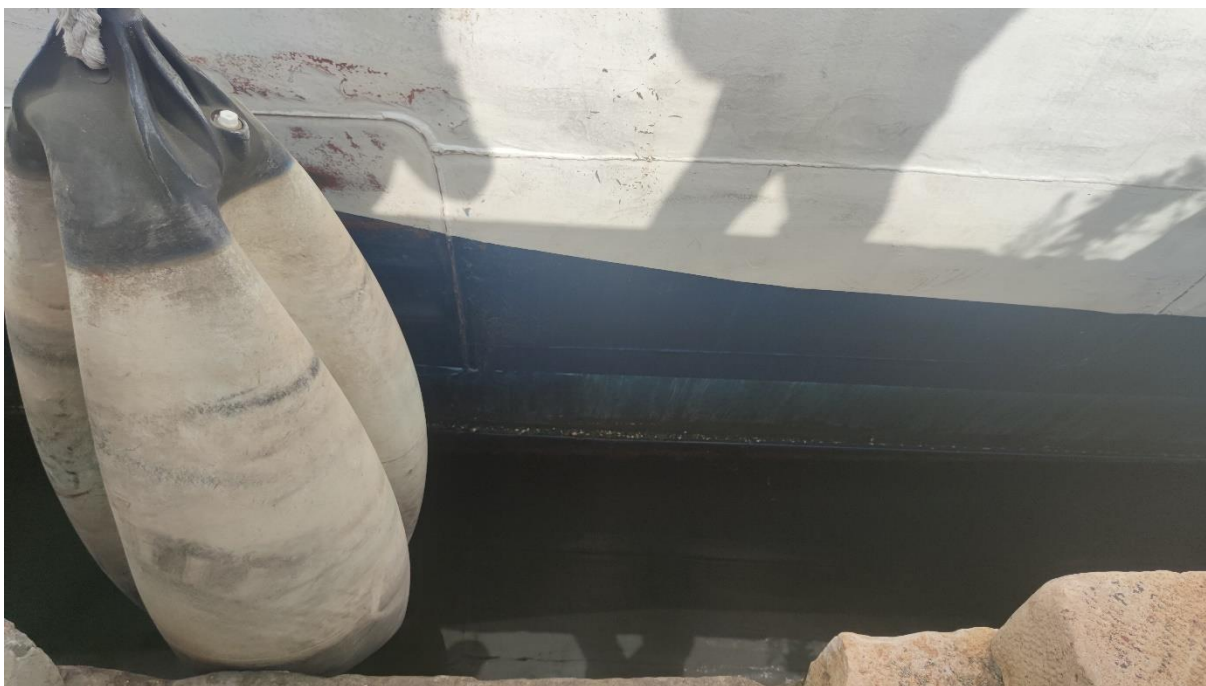
Slika 6. Sanacija oštećenja na desnoj oplati broda

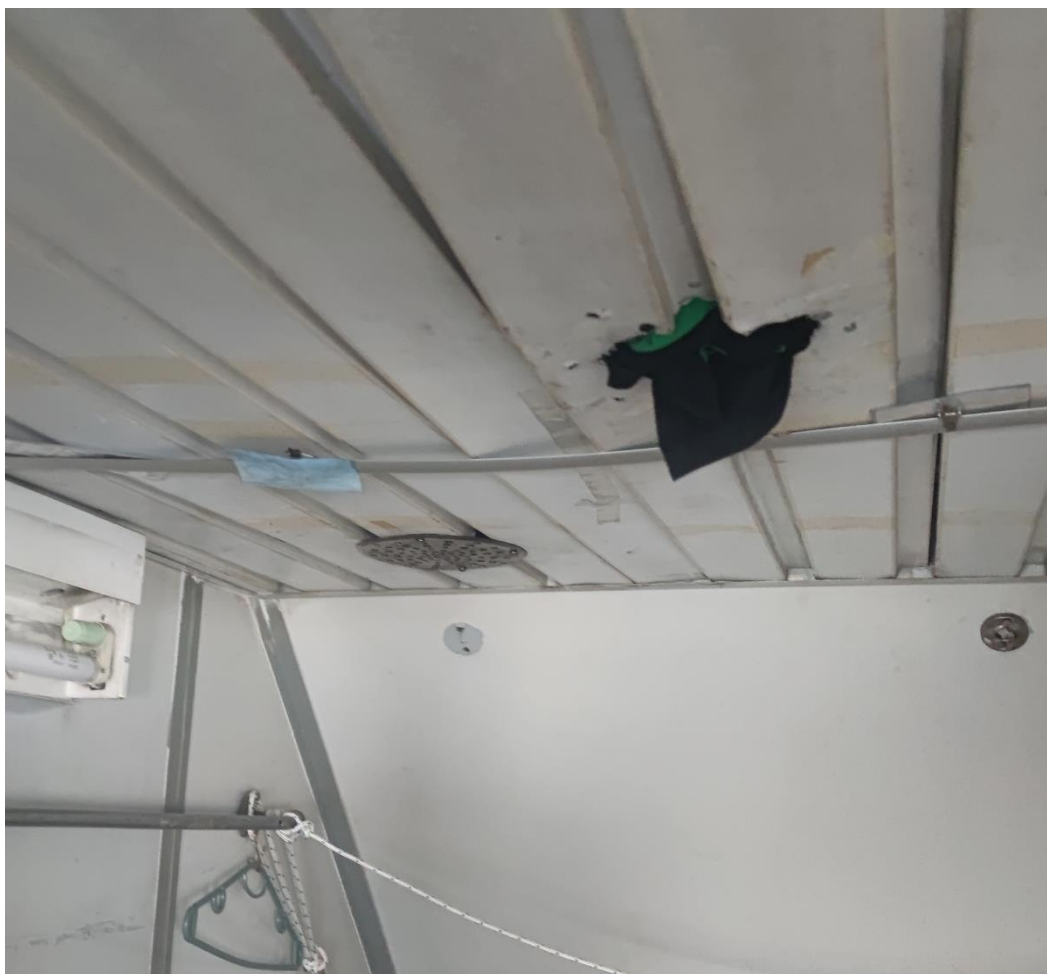
Unutrašnji dijelovi broda sastoje se od putničkog salona, toaletnih prostora, šanka za posluživanje pića, kabina za posadu i zapovjednog mosta. Putnički salon je zatečen u urednom i čistom stanju bez vidljive prljavštine, oštećenja i smeća. U putničkom salonu nalaze se dvije velike LCD televizije čija ispravnost nije mogla biti ispitana jer su brodski akumulatori bili prazni, ali vizualnim pregledom stanje im je dobro. Jedna od navedenih televizija nalazi se u sklopu šanka za posluživanje pića koji je neuredan. Tu se također nalazi i aparat za kavu te frižideri za hladne napitke koji su vizualno u dobrom stanju. Toaletni prostori su uredni i čisti, bez smeća. Kabine posada su neuredne i djelomično nečiste te zahtijevaju čišćenje i uređivanje uz sanaciju stropa jedne kabine, Slika 7.

Slika 7. Oštećenje na stropu jedne od kabina

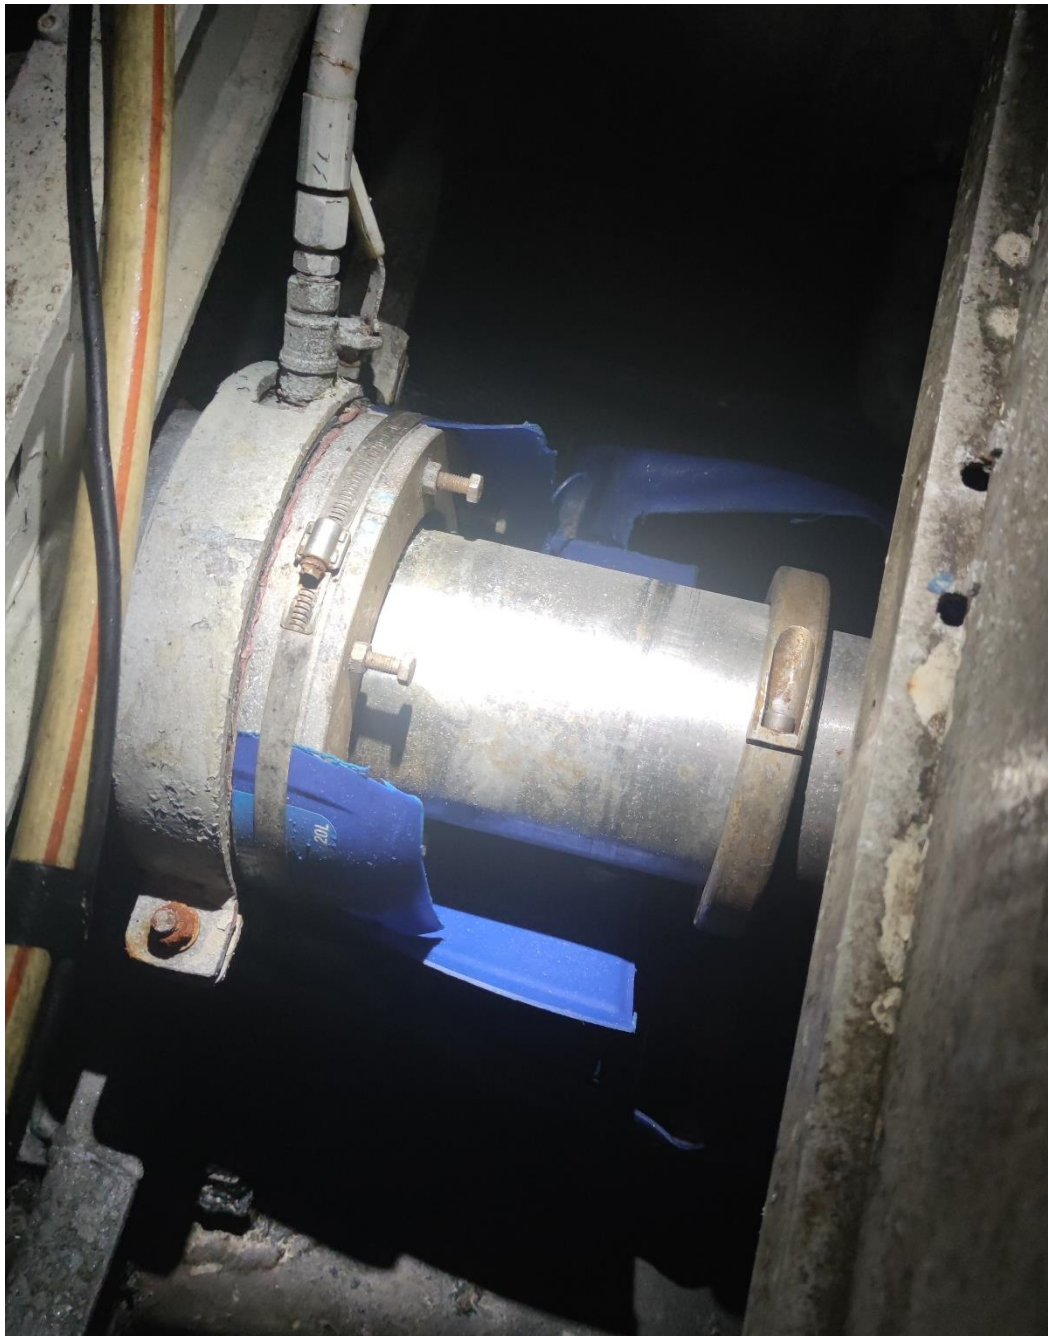
Spoj osovine desnog motora sa jetom nije tehnički ispravan jer se zbog prekomjernog trošenja osovine ista odmaknula od centra osi rotacije te za vrijeme rada vrlo brzo dođe do trošenja brtvi što za posljedicu ima prodiranje morske vode u prostor ispod osovine, Slika 8.

Slika 8. Problematična osovinu desnog pogonskog stroja

Kao prinužno rješenje postavljena je dodatna pumpa koja pumpa van morsku vodu, ali to nikako ne može i ne smije biti trajno rješenje. Jedino tehnički ispravno trajno rješenje je izvaditi katamaran u suhi dok, izvaditi problematičnu osovinu, ugraditi i centrirati novu osovinu sa svim popratnim dijelovima.

- 2.1. Demontaža, defektaža i montaža dijela voda vratila od brodske kopče do vratila impelera na jet sklopu. *(približno 4.700,00 EUR)*

Kao prinužno i privremeno rješenje moguće je reparirati semeringe (brtve) osovinskog voda i na taj način spriječiti prodiranje mora za vrijeme plovidbe, na određeno vrijeme. Takav zahvat je moguće izvesti na licu mjesta i ne zahtjeva vađenje plovila na suhi dok. Cijena takvog zahvata ne bi smjela biti veća od **1.000,00 EUR**, bez PDV-a.

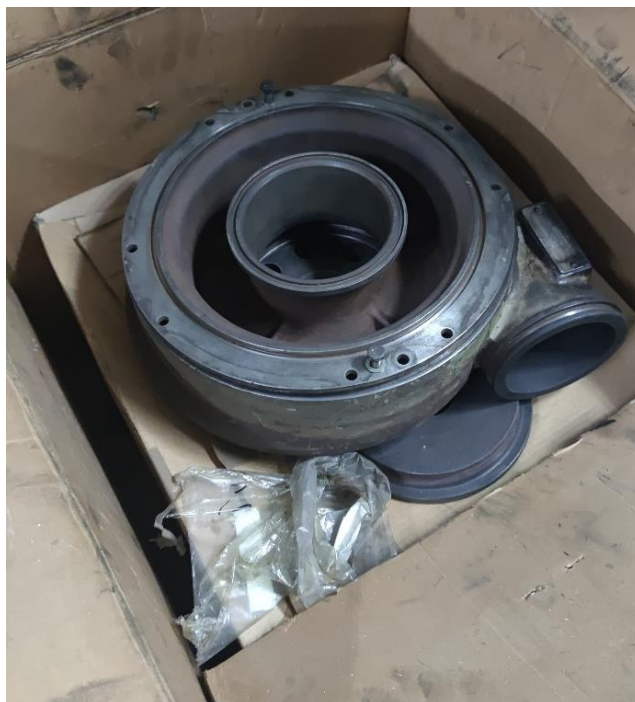
U skladištu kojeg koristi tvrtka CATAMARAN LINE d.o.o. koje se nalazi u sklopu tvrtke SEM 1986 d.d. na adresi 114. Brigade 10, 21000 Split, HR, nalazi se i rabljena reparirana turbina katamarana „Bišovo“, Slika 9.

Slika 9. Rabljena reparirana turbina katamarana „Bišovo“

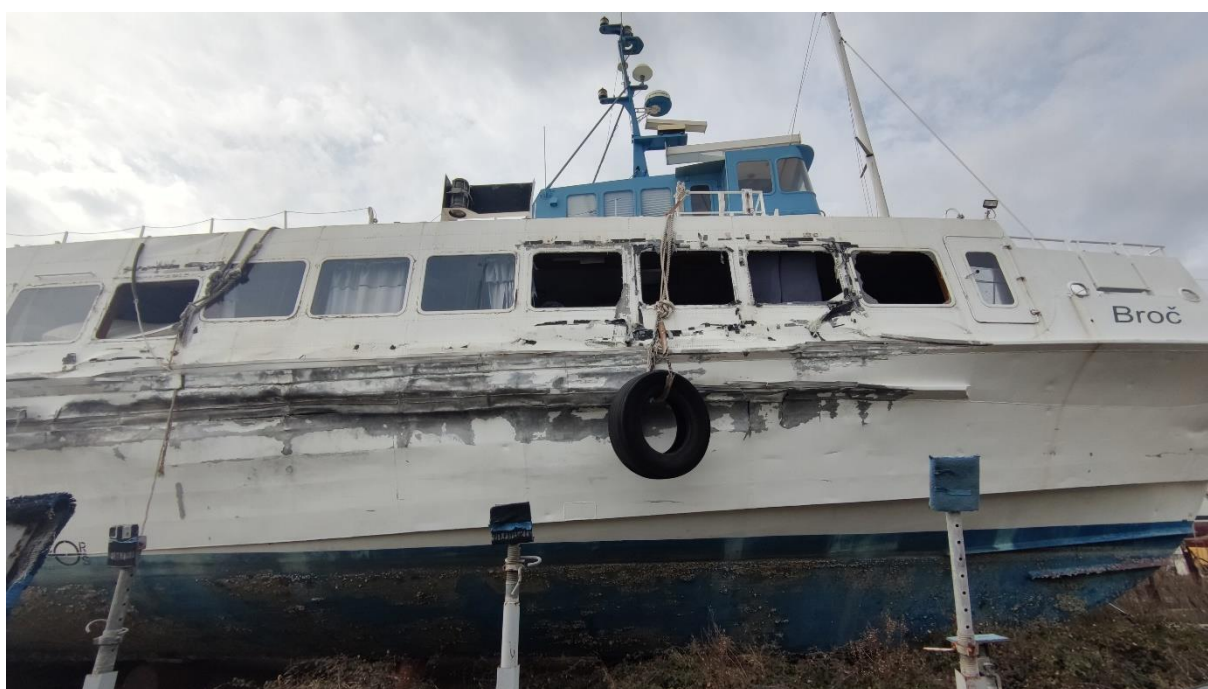
Slika 10. Vanjsko stanje katamarana „Broč“

Detaljnim pregledom vanjskog stanja utvrđen je jako veliki broj pukotina i udubljenja na oplati katamarana, razbijeni prozori i vrata na palubama, ostrugana boja i antikorozivni sloj sa dna trupa broda koji je ujedno i obrastao morskim školjkama, palube su pune smeća i razbacanih raznih dijelova samog katamarana te su izuzetno prljave.

Shodno stanju katamarana „Broč“ i činjenici da popravak nije ekonomski isplativ, utvrđujem da trenutna vrijednost katamarana „Broč“ iznosi **200.000,00 EUR bez PDV-a** te je jedino ekonomski opravdano prodati ga na otpad sekundarnih sirovina.
