**Posl. br.: Pp-1718/2025**

## **OPĆINSKI SUD U SESVETAMA**

## **NALAZ**

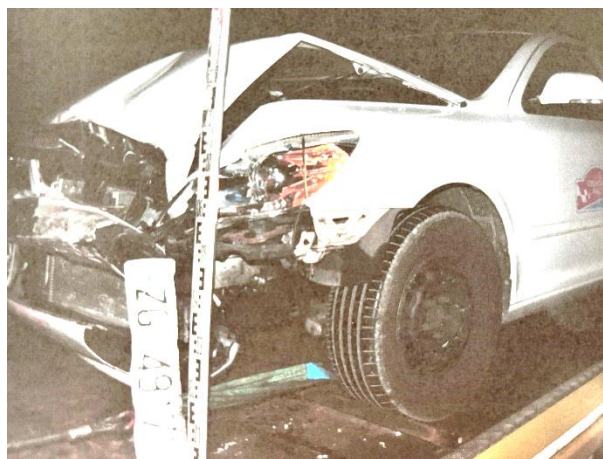
Prema zapisniku o očevidu na listovima 15-18 spisa i fotografijama policije na listovima 48-66 spisa proizlazi da su u ovoj prometnoj nesreći na vozilu okrivljenika nastala sljedeća oštećenja:

- prednji branik s lijeve strane
- prednji vezni lim s lijeve strane
- ukrasna maska hladnjaka
- obije prednje svjetiljke
- oba prednja blatobrana
- pokrov motora
- dijelovi motora
- vjetrobransko staklo
- oba prednja zračna jastuka
- upravljač
- ploča s instrumentima

Iz stanja spisa i opisanih oštećenja na vozilima zaključio sam da je vozilo oštećenika svojim prednjim lijevom dijelom naletjelo na prednji lijevi dio vozila okrivljenika pri čemu je kut među vozilima u trenutku sudara iznosio oko 160-165 stupnjeva.

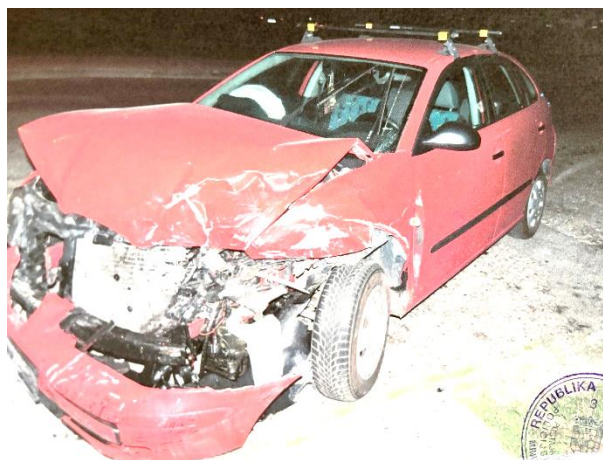
dok su na vozilu oštećenika oštećeni:

- prednji branik s lijeve strane
- prednji vezni lim s lijeve strane
- ukrasna maska hladnjaka
- obije prednje svjetiljke
- oba prednja svjetla za maglu
- oba prednja blatobrana
- pokrov motora
- dijelovi motora
- vjetrobransko staklo
- prednji lijevi stup
- oba prednja zračna jastuka
- upravljač
- ploča s instrumentima

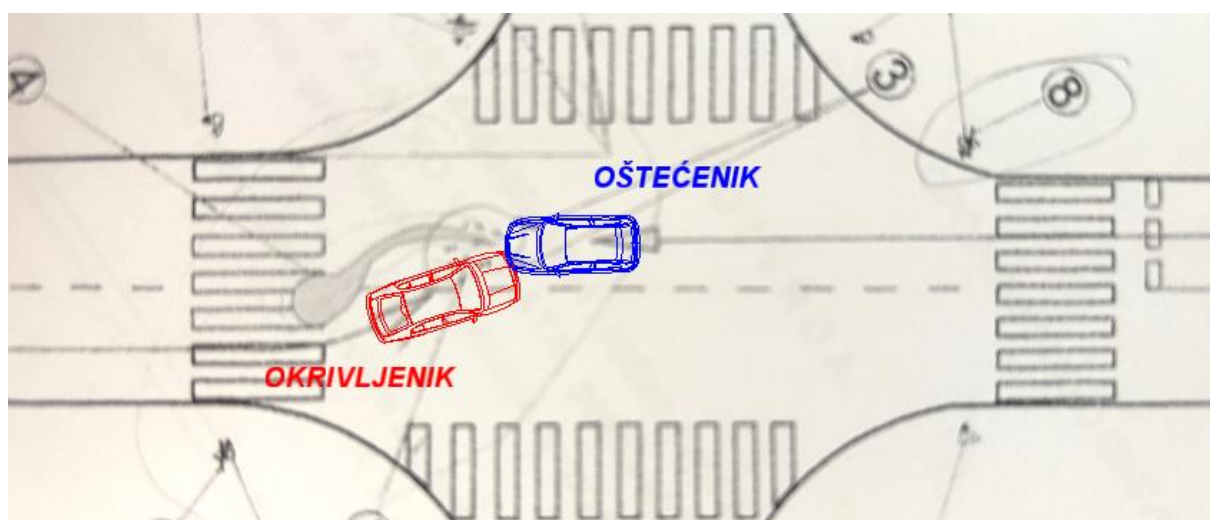
listu 23 spisa brojkom 3, tragovi tekućine iz oba vozila označeni brojkom 4 te tragovi čestica laka i plastike od oba vozila označeni brojkom 5. Položaj opisanih materijalnih tragova u odnosu na utvrđeni sudarni položaj i smjerove kretanja oba vozila prije sudara označene brojkama 1 i 2 upućuju na zaključak da se mjesto sudara, gledano u smjeru kretanja vozila oštećenika, nalazilo u predmetnom raskrižju u produžetku desne polovine kolnika u blizini kraja traga kočenja prednjeg lijevog kotača vozila oštećenika.

Koristeći skeniranu skicu policije kao podlogu nacrtao sam novu skicu u mjerilu. U skici sam različitim bojama prikazao oba vozila u utvrđenom sudarnom položaju na mjestu sudara kako slijedi:

Mjesto sudara, gledano u smjeru kretanja vozila oštećenika, nalazilo se u predmetnom raskrižju u produžetku desne polovine kolnika u blizini kraja traga kočenja prednjeg lijevog kotača vozila oštećenika.
