STALNI SUDSKI VJEŠTAK ZA POMORSTVO I BRODOGRADNJU/COURT EXPERT FOR MARINE CLAIMS

## PREGLED I PROCJENA TRŽIŠNE VRIJEDNOSTI PLOVILA imena MARA III

Pula, studeni 2016

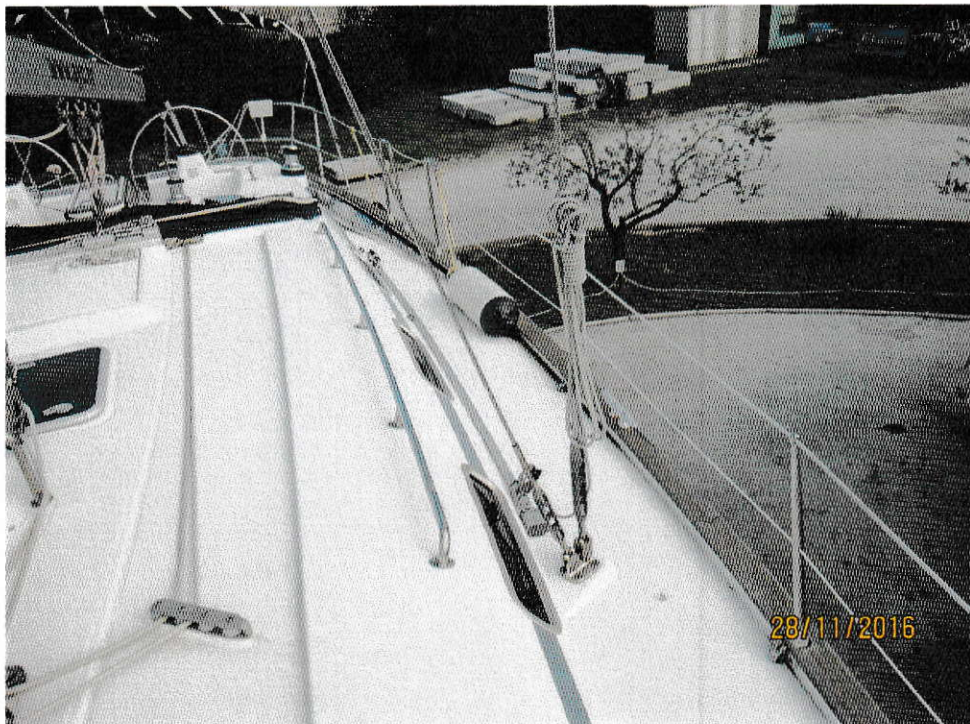
Predmet	Stanje	Dodatni komentar
Trup nadvodno	A	Nema većih oštećenja i ogrebotina
Trup podvodno	B	Potrebno obnoviti antivegetativnu boju i pasivnu katodnu zaštitu
Propeler pogonski	N	Nedostaje propeler (fiksni 3 kraka bronca)
Pramčani porivnik	N	Nije ugrađen
Paluba i kokpit	B	
Palubna ograda	B	Na pramcu i krmi – od inox materijala, povezana inox stupićima i sajlamaa
Palubna razma	C	Oštećenje razme lijevo kod krme
Spoj trupa i kobilice	A	
Pasarela	B	Drvena priručna
Sidro i lanac	A	CQR 16kg (čelično pocinčano) / lanac 50 m , rezervno sidro Danforth (čel.poc)
Sidreno vitlo	B	Lofrans Tigres električno 1200 w /12V
Bitve /Privezni konopi	A	Bitve pramca, sredine i krme 2+2+2 kom. aluminijske
Otvori / Prozori	B	Prozorska stakla (plastična) ispucala od starosti
Pomoćna brodica	B	
Sprayhood i bimini tenda	B

Slika1: Paluba jahte s pogledom na kokpit

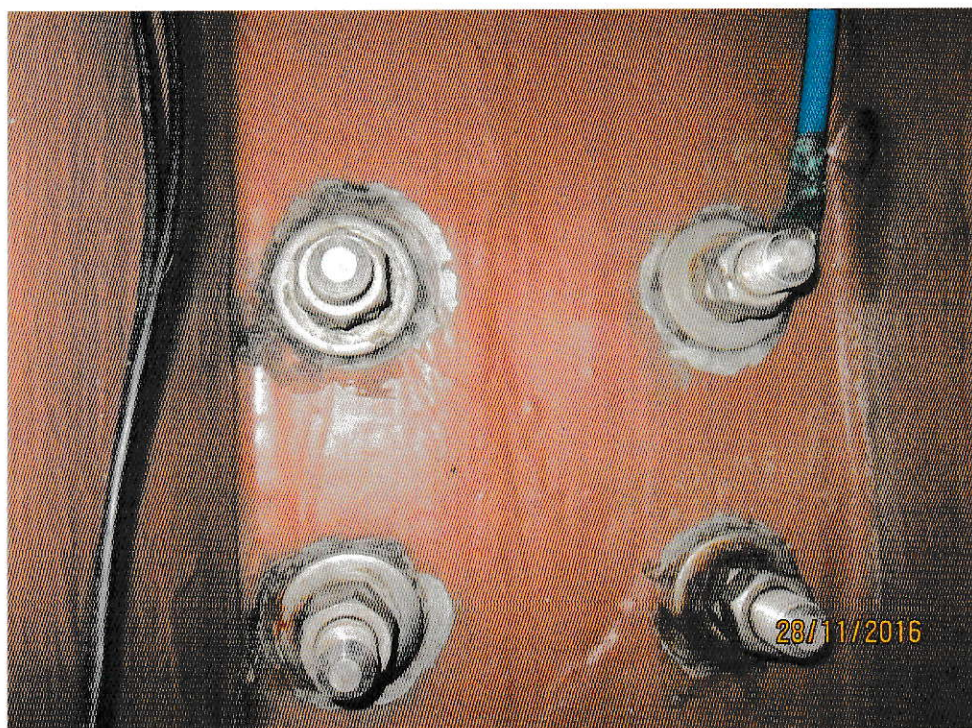
Predmet	Stanje	Dodatni komentar
Stolarija	B	Stol, podovi, namještaj od vodootporne šperploče završno lakirano, površinska oštećenja od dugogodišnje upotrebe
Osvjetljenje	B	Prozori na bočnim stranicama i krovu kabina, ispucala stakla (plastična)
Presvlake i tapacirung	B	Umjetna koža u salonu, platno u kabinama, manja oštećenja od upotrebe
Sanitarni prostor	B	2 kupaonice sa WC školjkom
Ventili kupaonice	B	Uredna, potrebna detaljna kontrola
Sustav za slatku vodu	B	2 spremnika slatke vode po 180 lit. električna pumpa, bojler, tuš na palubi
Kuhalo/pećnica	B	2 plamenika na kuhalu, plinski sustav sa plinskom bocom
Hladnjak / Zamrzivač	B	Strukturno ugrađen zamrzivač
Vijci kobilice	A	Nema tragova oštećenja boje
Stanje kaljuže	A	Suho

Slika2: Vijci i kaljuža (ispod podnica)

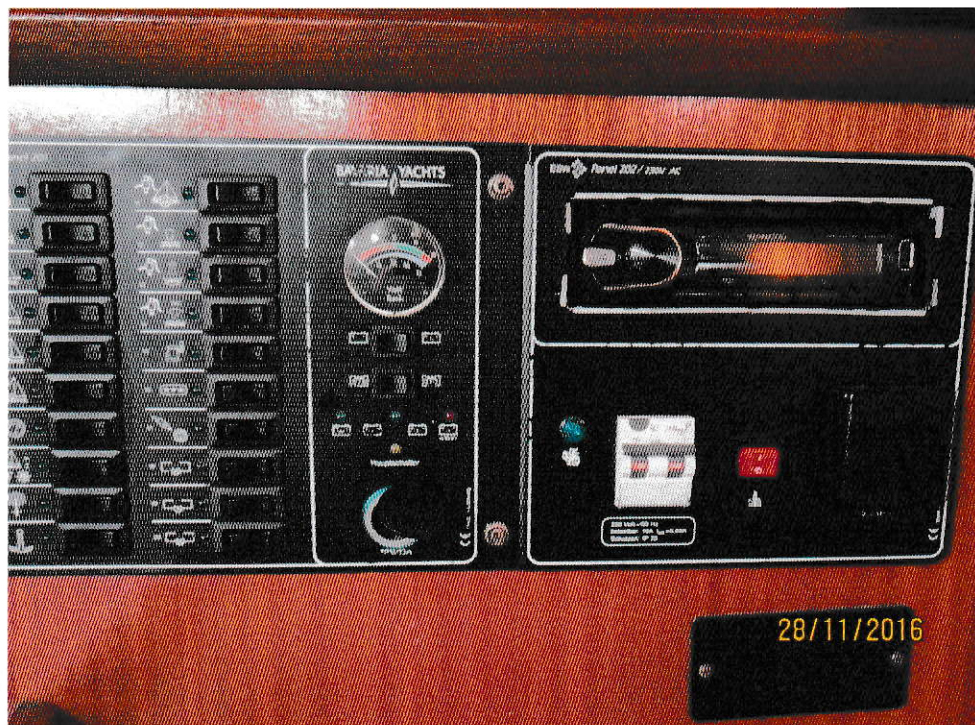
Predmet	Stanje	Dodatni komentar
DC sklopke /razvodna ploča	B	
Glavna sklopka	A	
Rasvjeta	B	
Navigacijska svjetla	B	
Električni priključak za obalu (220 V)	B	
VHF/DSC radio-stanica	B	Lorenz
TV / Radio	B	Cella / Kenwood sa zvučnicima 4 kom.
Mjerač vjetrova	B	Raymarine
Navigacijski uređaj	B	Lowrance Elite 5 (eho i GPS)
Autopilot	B	Nedostaje instrument upravljanja
Radar	N	
Akumulatori	B	1 x pogonski / 2 x servisni akumulator 12V/100Ah / 12V/ 140Ah
Punjač akumul.: 220V/12V	B

Slika 3: Razvodna ploča i radio

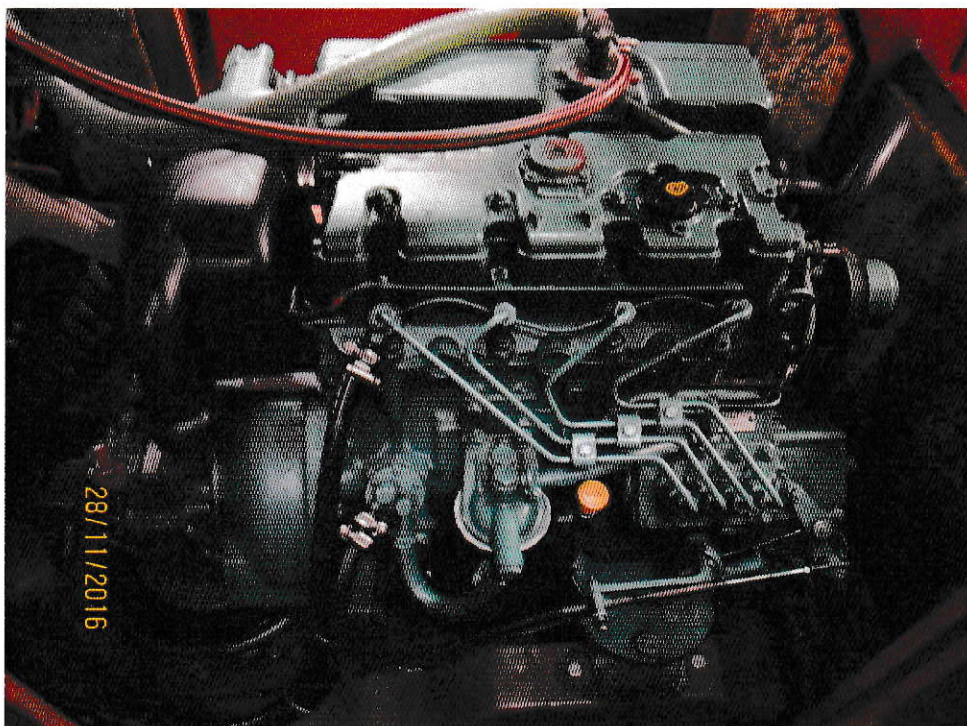
Predmet	Stanje	Dodatni komentar
Vanjski izgled motora	B	Uredan bez tragova ulja
Pogonski motor	B	Nije testiran u plovidbi
Strojarnica	B	Uredna, nema tekućine u kaljuži
Postolja motora	B	
Prigušivači vibracija	B	
Prijenos snage	B	Z-kopča (sail drive)
Sustav hlađenja motora	B	
Ispušni sustav	B	
Sustav goriva	B	Spremnik dizel goriva 210 lit. Nije vidljivo curenje goriva.
Usisni ventil mora	B

Slika 4: Pogonski stroj

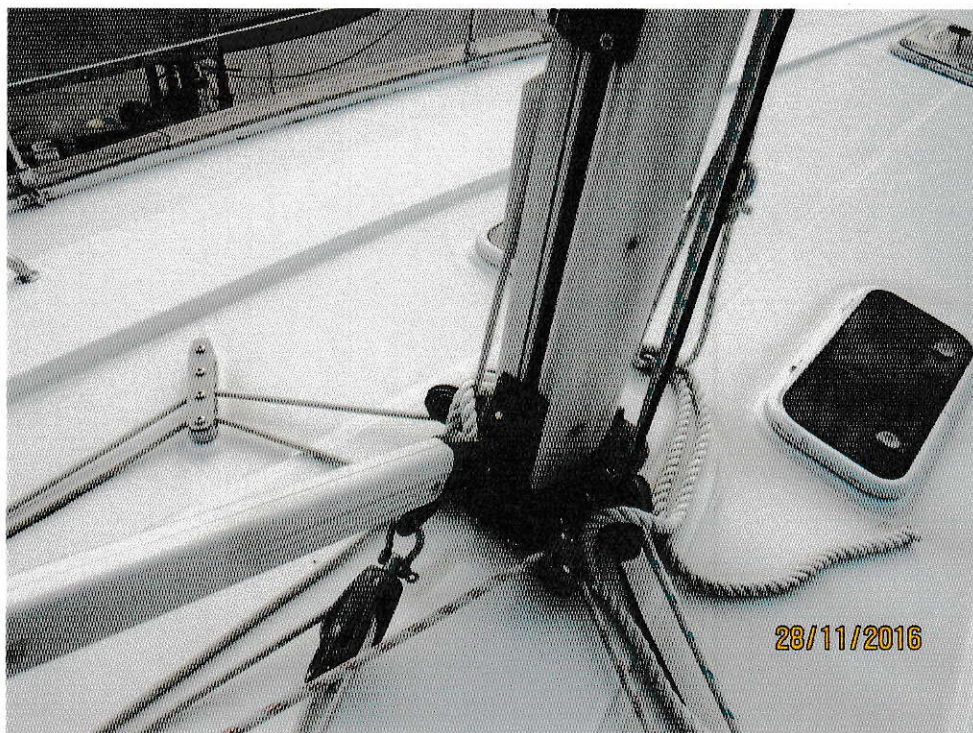
Predmet	Stanje	Dodatni komentar
Glavno jedro	B	33,70 m <sup>2</sup>
Genova	N	Nije pronađeno, veličina 40,30 m <sup>2</sup>
Roll - sistem	B	Roll-genova i roll-glavno jedro
Boom	A	
Vang	A	
Vinčevi na palubi	B	Harken 2 x 40 i 2 x 48
Upora jarbola	A	
Spoj trupa, palube i nosača jarbolnih sajla	A	
Jarbolne sajle i natezači	A	
Terminali	B	
Koloturnici	B	
Podizači jedara	B	
Jarbolni križ	B	
Stoperi konopa	B

Slika 5: Jarbol sa opremom

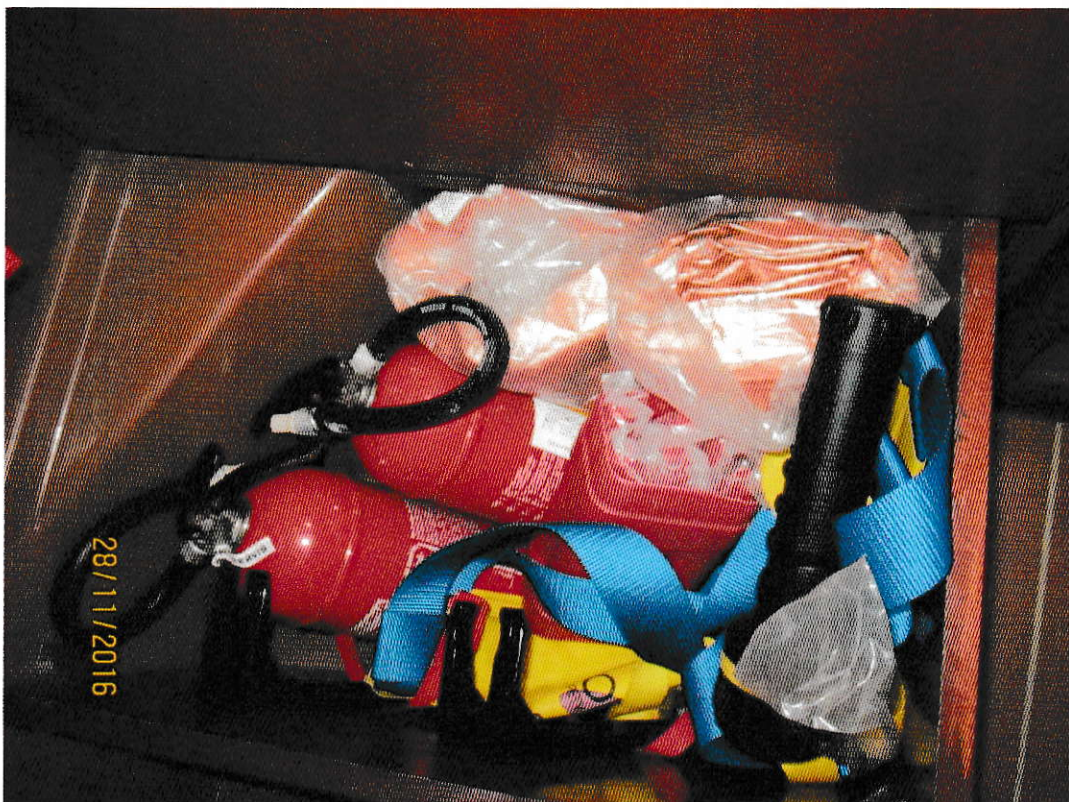
Predmet	Stanje	Dodatni komentar
Aparat za gašenje požara	A	2 kom.
Pojasevi za spašavanje	A	5 kom
Pojas za spašavanje tip Potkova s konopom	N	
Kutija prve pomoći	A	
EPIRB radio plutača	N	
Splav	N	
Buktinje	A	
Kaljužna pumpa	A	
Pomoćno kormilo	A	Postoji mogućnost ručnog kormilarenja

Slika 6: Dio sigurnosne i protupožarne opreme
