Ured ovlaštenog inženjera građevinarstva Ante Uglešić

projektiranje i stručni nadzor građenja

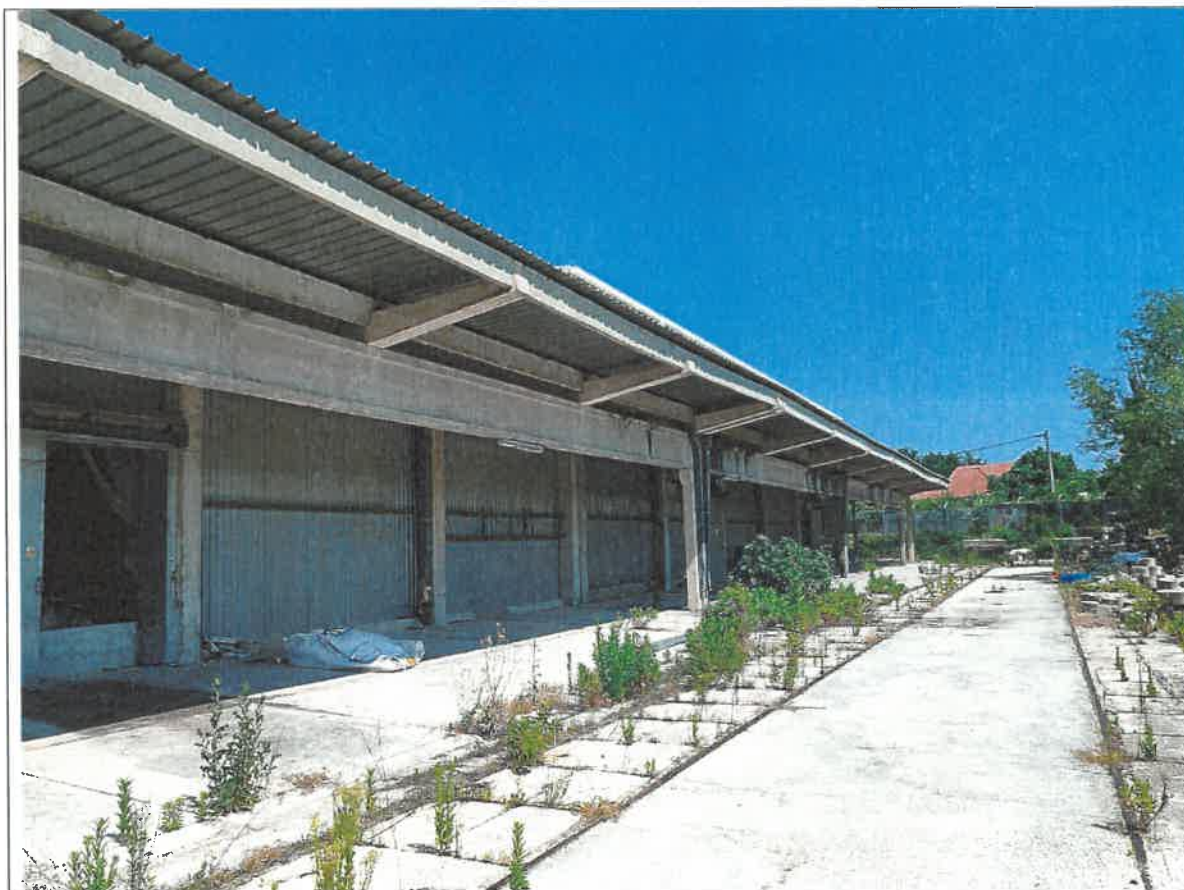
(sl. br. 1 – prikaz nadstrešnice istočne fasade – prikaz 1)

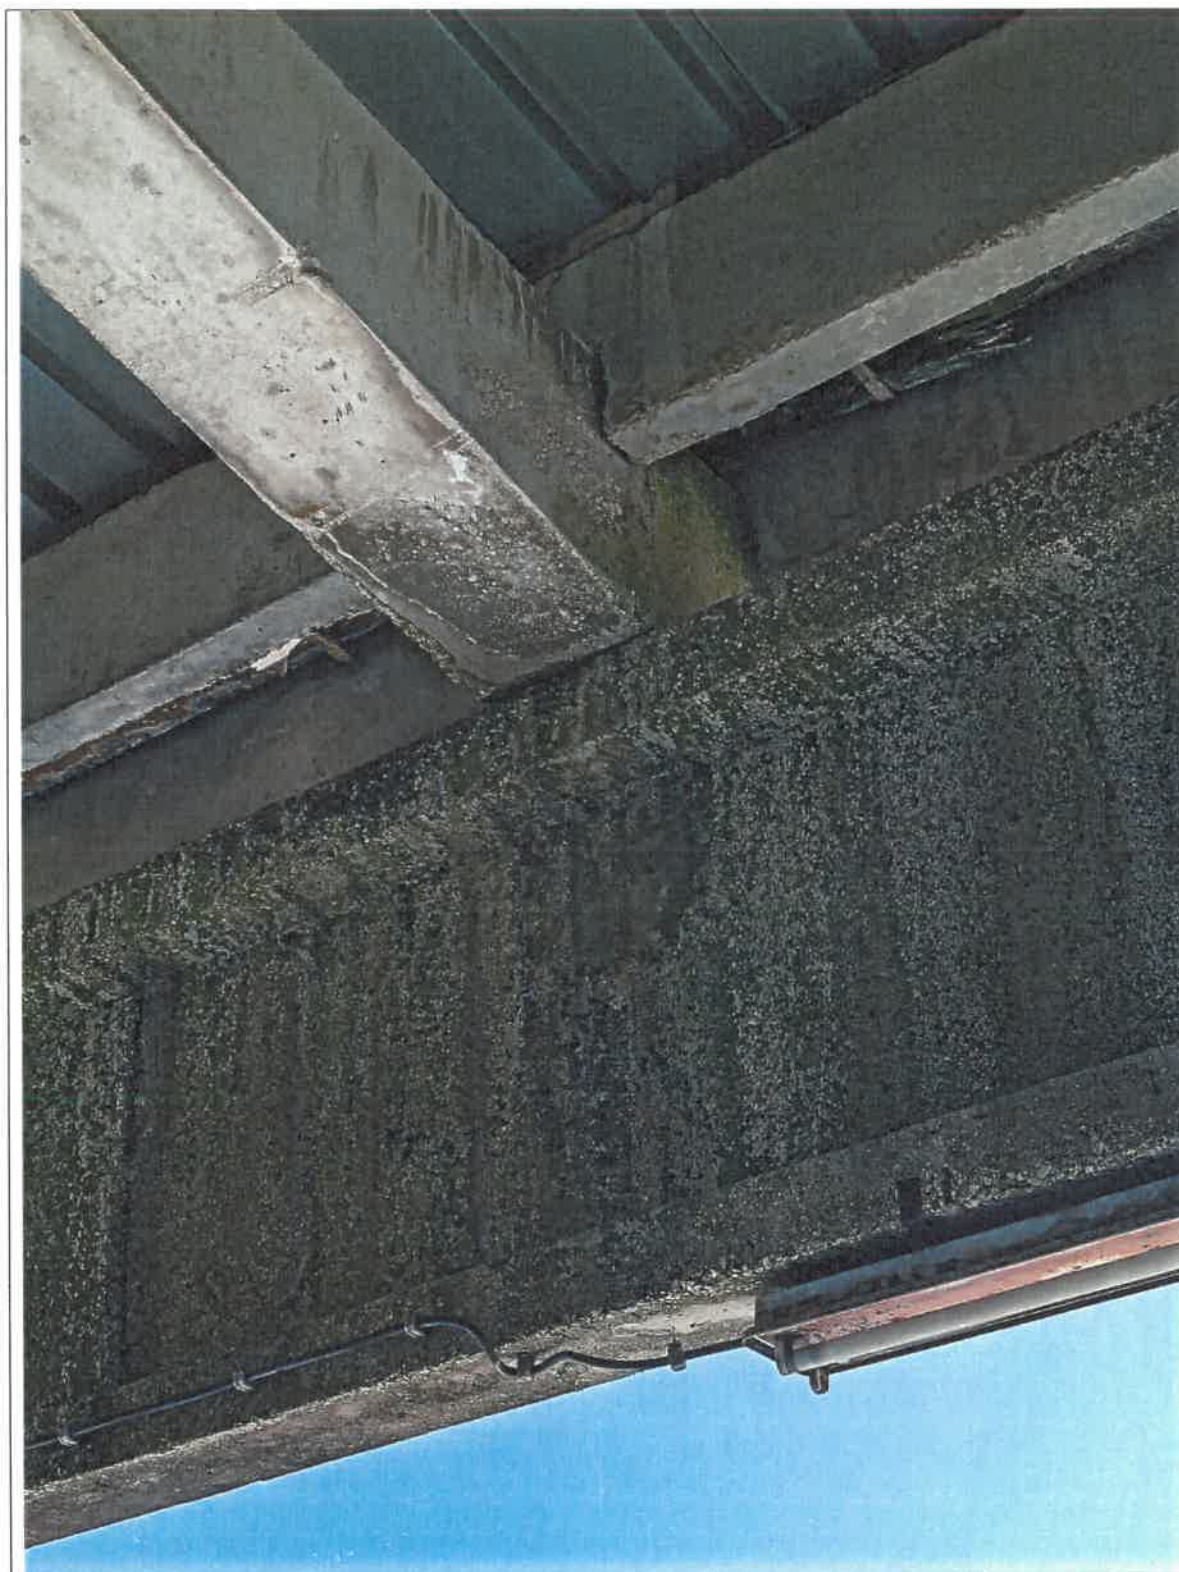
(sl. br. 6 – prikaz površinskog oštećenja prednapete montažne grede „I“ poprečnog presjeka koja je dio konstrukcije nadstrešnice istočne fasade; vidljivi su tragovi aktivnog curenja oborinske vode te lokalna eksfolijacija betona)

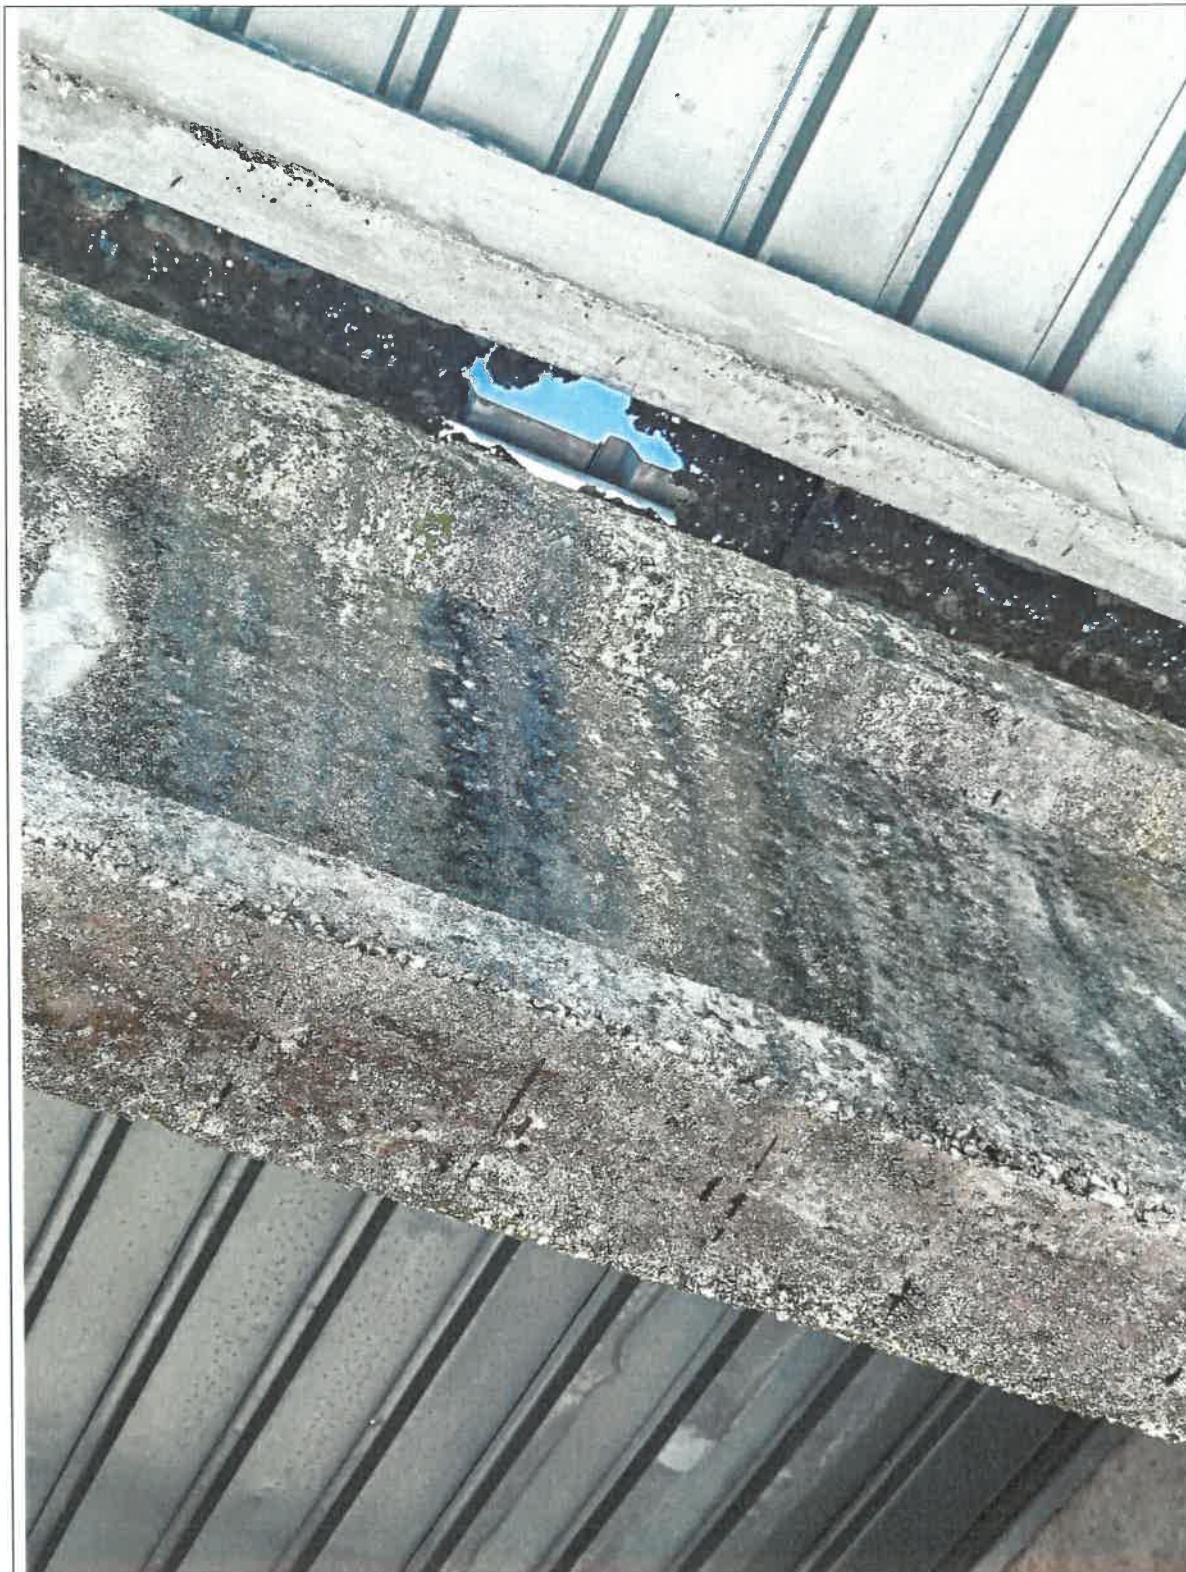
(sl. br. 7 – prikaz površinskog oštećenja prednapete montažne grede „I“ poprečnog presjeka koja je dio konstrukcije nadstrešnice istočne fasade; vidljivi su tragovi aktivnog curenja oborinske vode, lokalna eksfolijacija betona kao i korodirane vilice/spone u donjoj zoni grede zbog nedovoljno zaštitnog sloja betona)

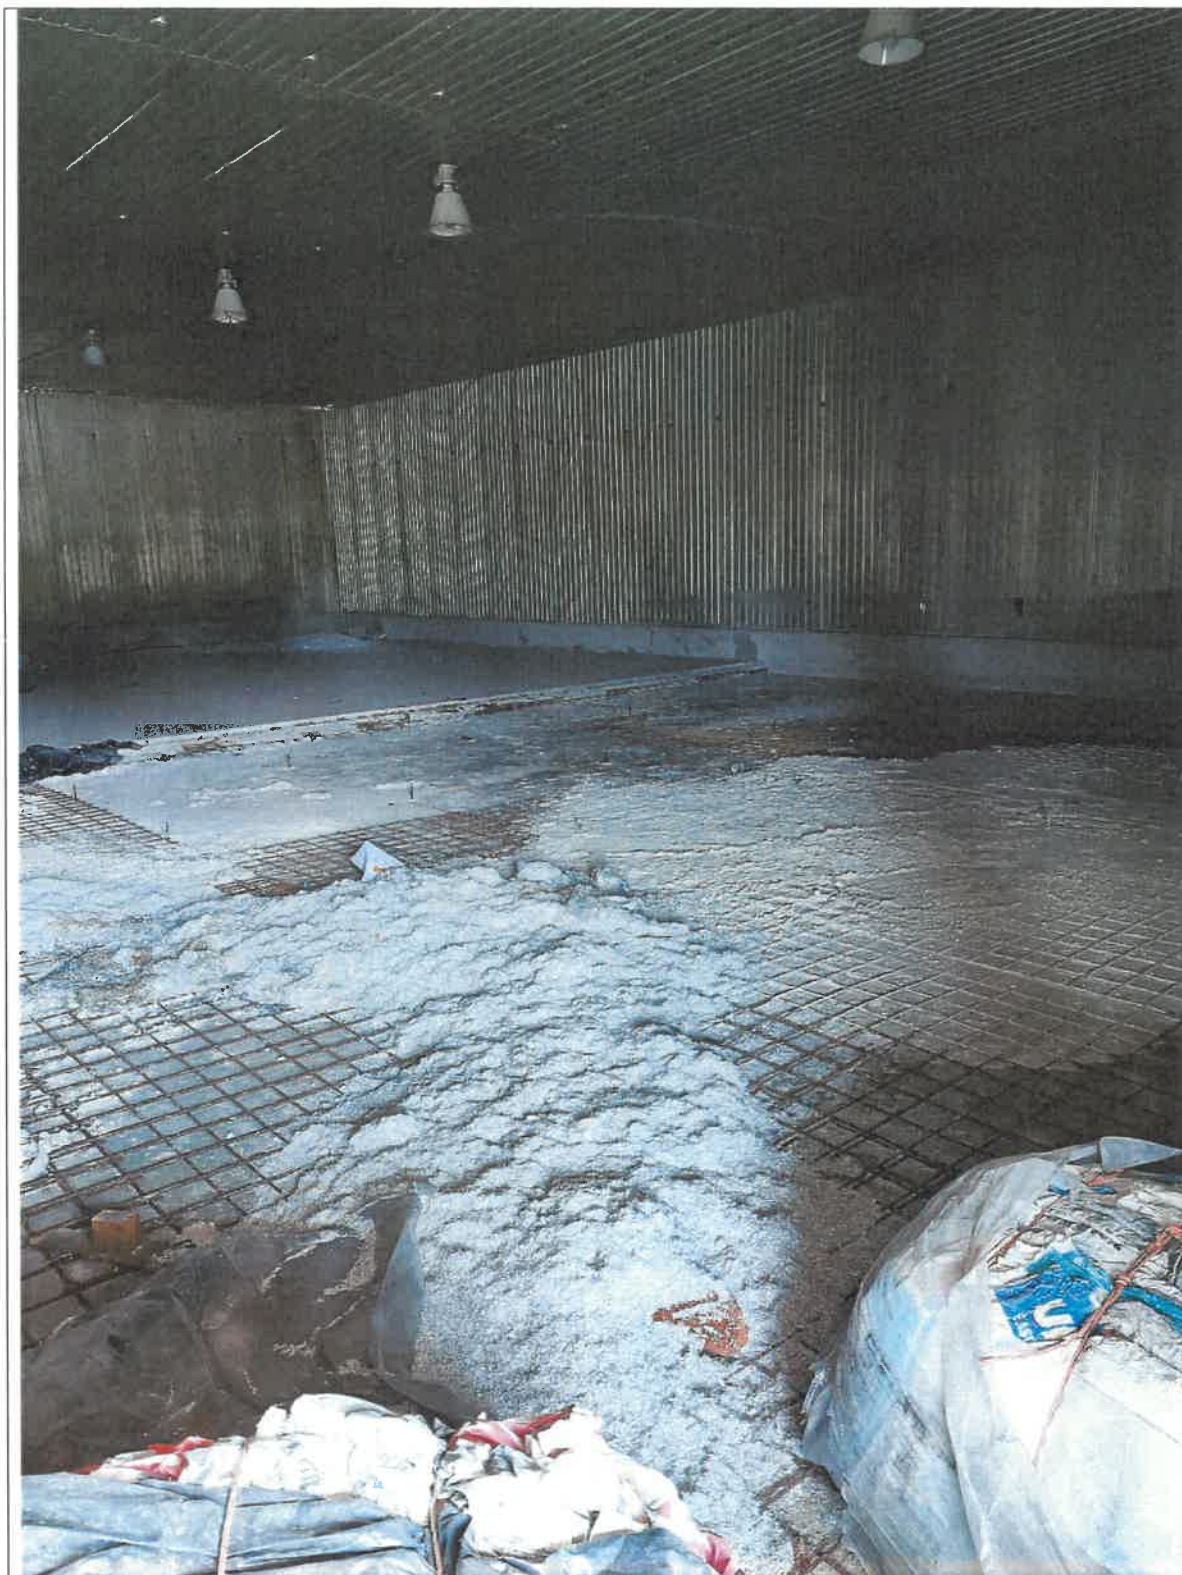
(sl. br. 8 – prikaz recentno izvođenih ali nedovršenih radova na podnoj konstrukciji; iz nepoznatog razloga radovi nisu dovršeni, na postojećoj podnoj konstrukciji započeto je izvođenje dodatnog armiranog sloja)

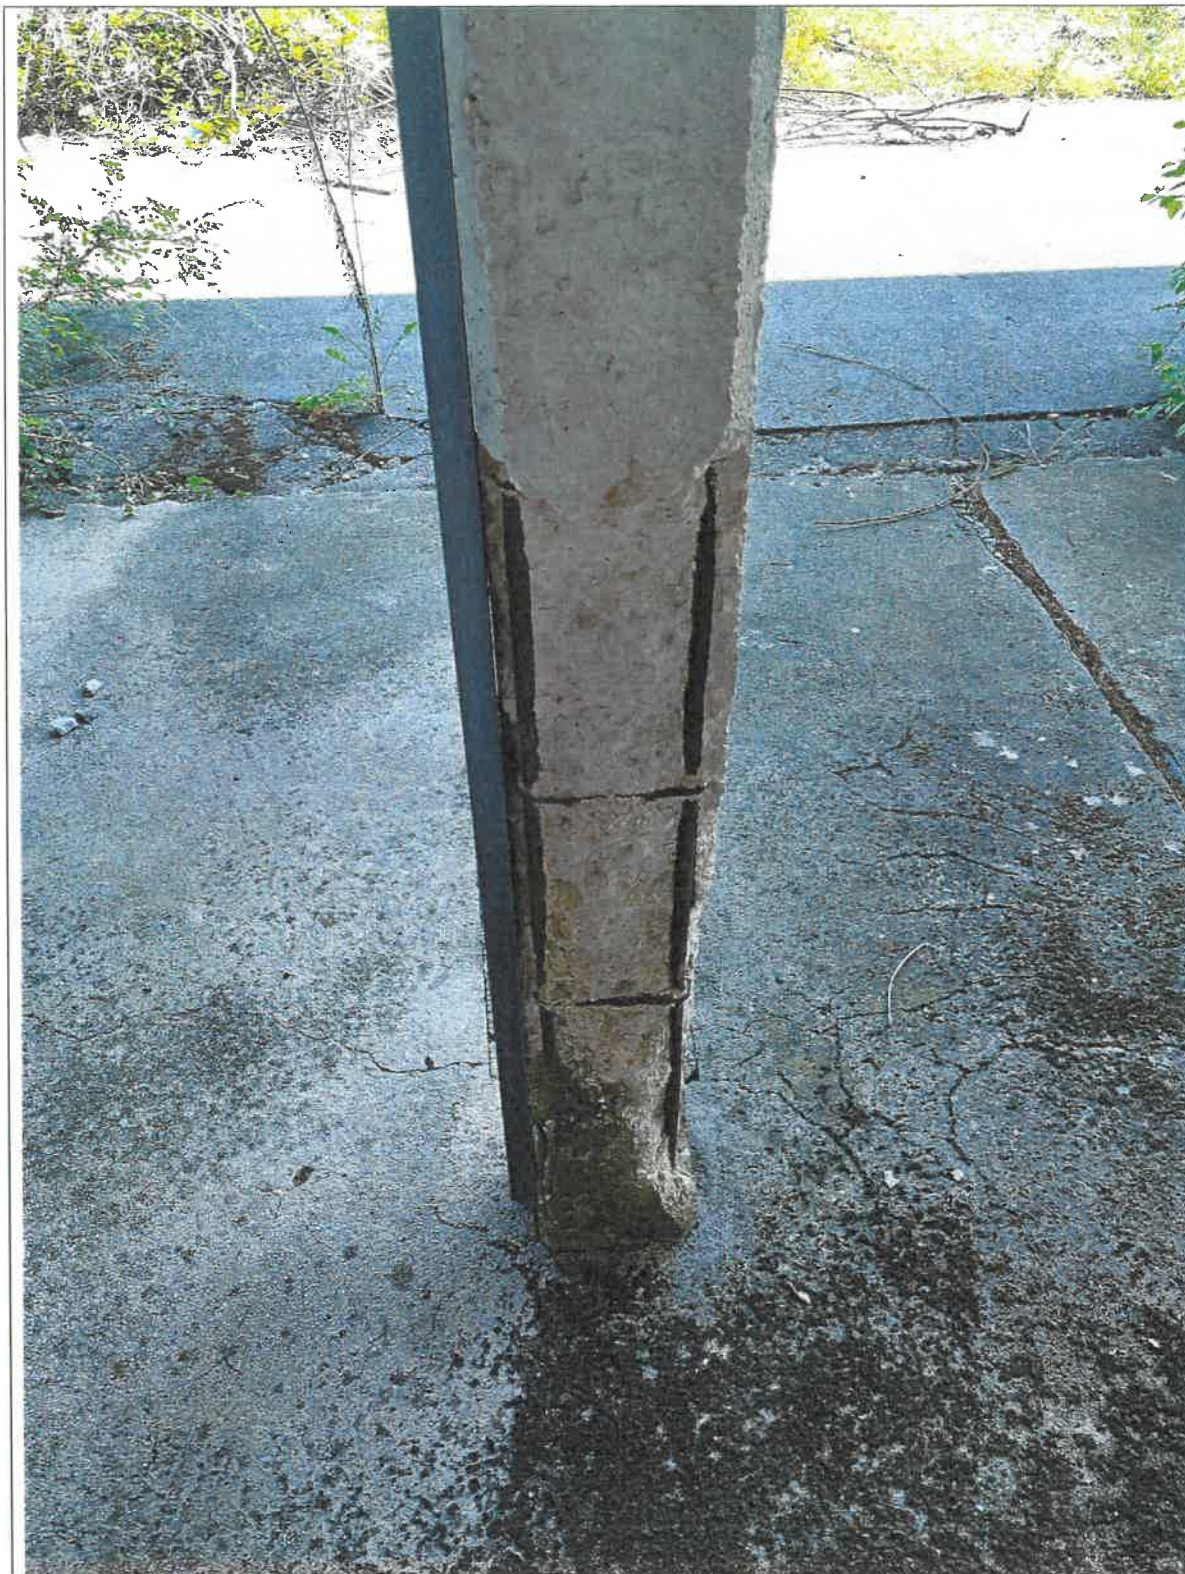
(sl. br. 9 – prikaz uznapredovale korozije armature na donjem dijelu stupa nadstrešnice sjeverne fasade; zbog korozije armature došlo je do otpadanja zaštitnog sloja betona a što je dovelo do smanjenja poprečnog presjeka stupa)

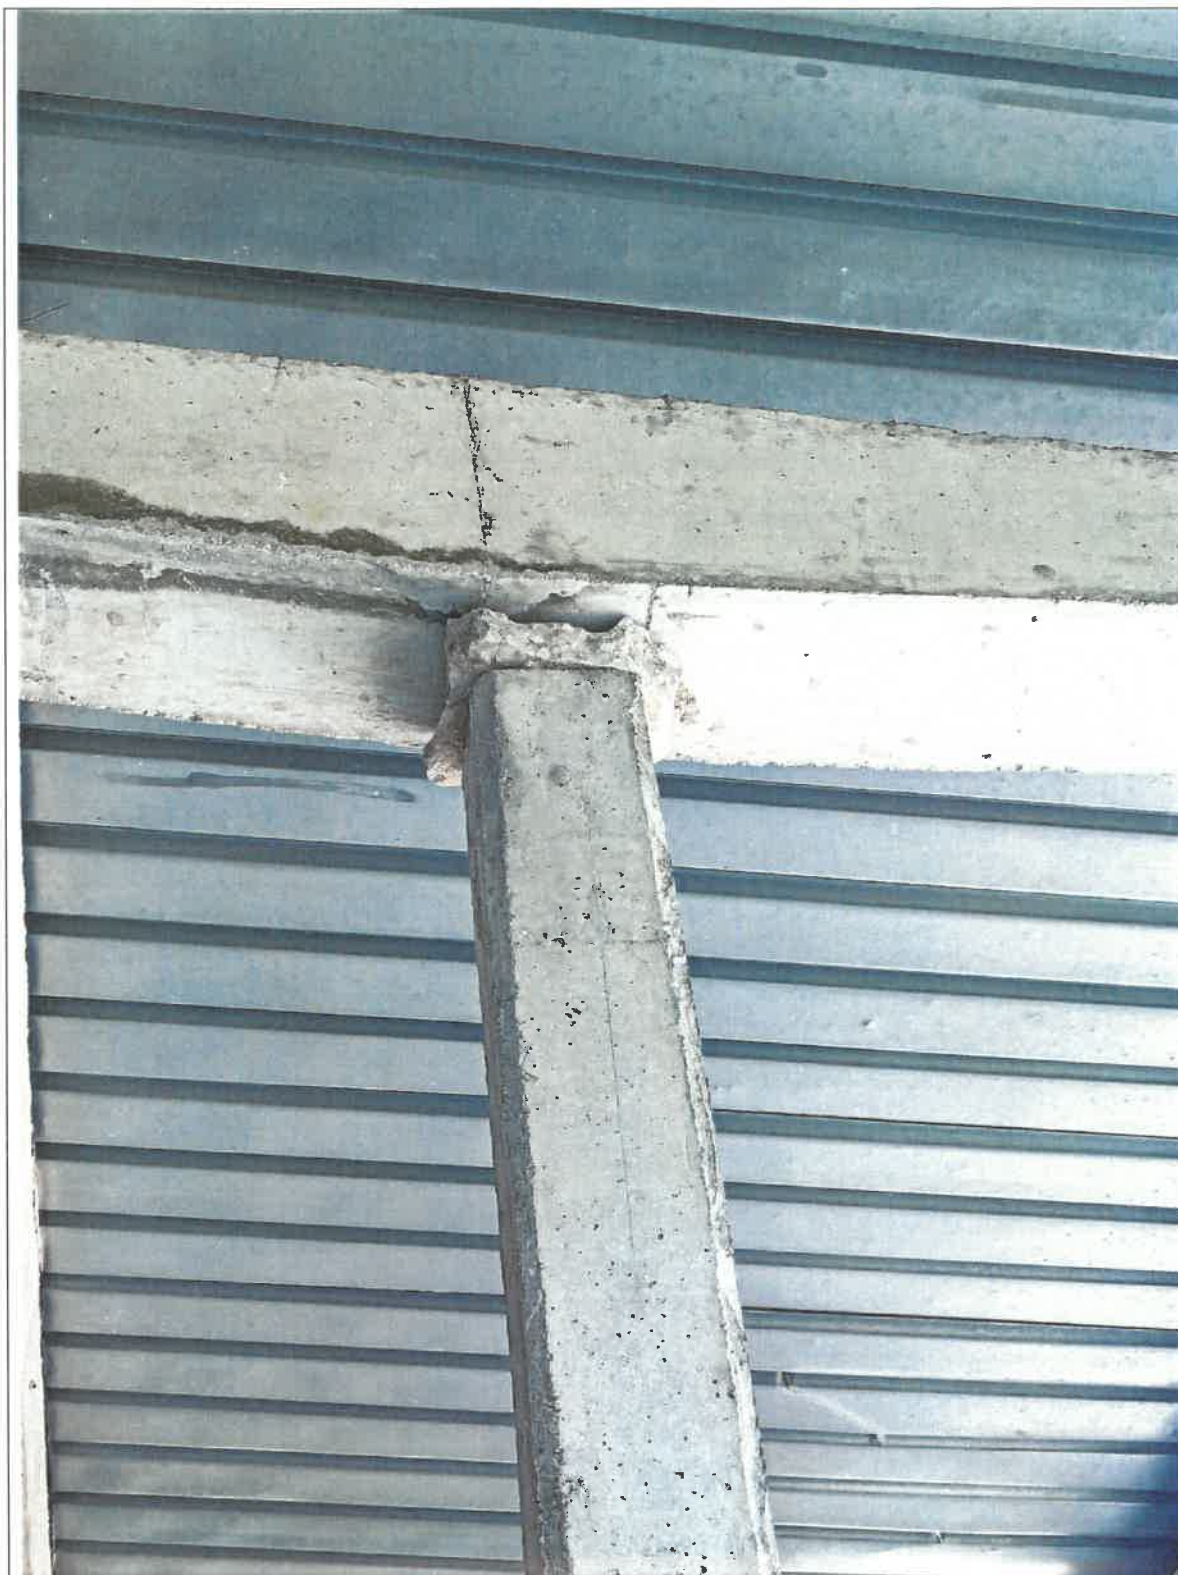
(sl. br. 10 – prikaz nestručno izvedenog spoja AB montažnog stupa i AB montažne grede „V“ oblika; nadstrešnica sjeverne fasade građevine)

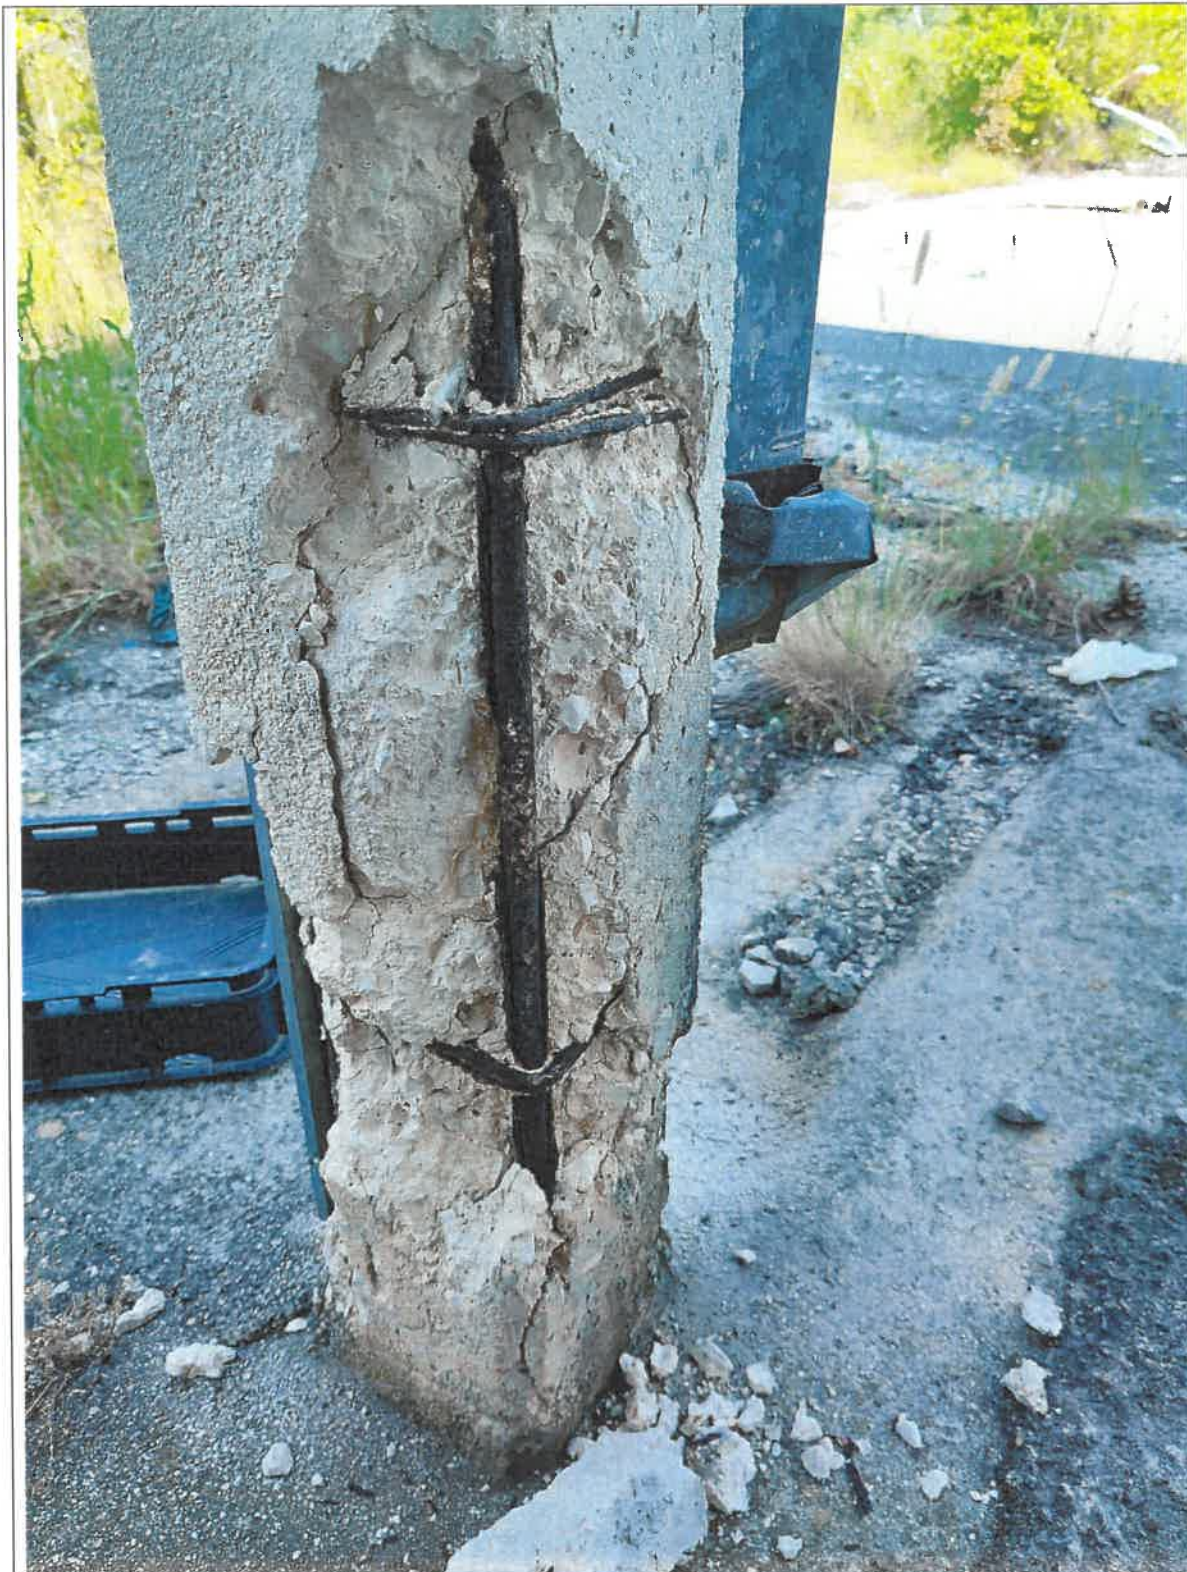
(sl. br. 11 – prikaz uznapredovale korozije armature na donjem dijelu stupa nadstrešnice sjeverne fasade; zbog korozije armature došlo je do otpadanja zaštitnog sloja betona a što je dovelo do smanjenja poprečnog presjeka stupa)

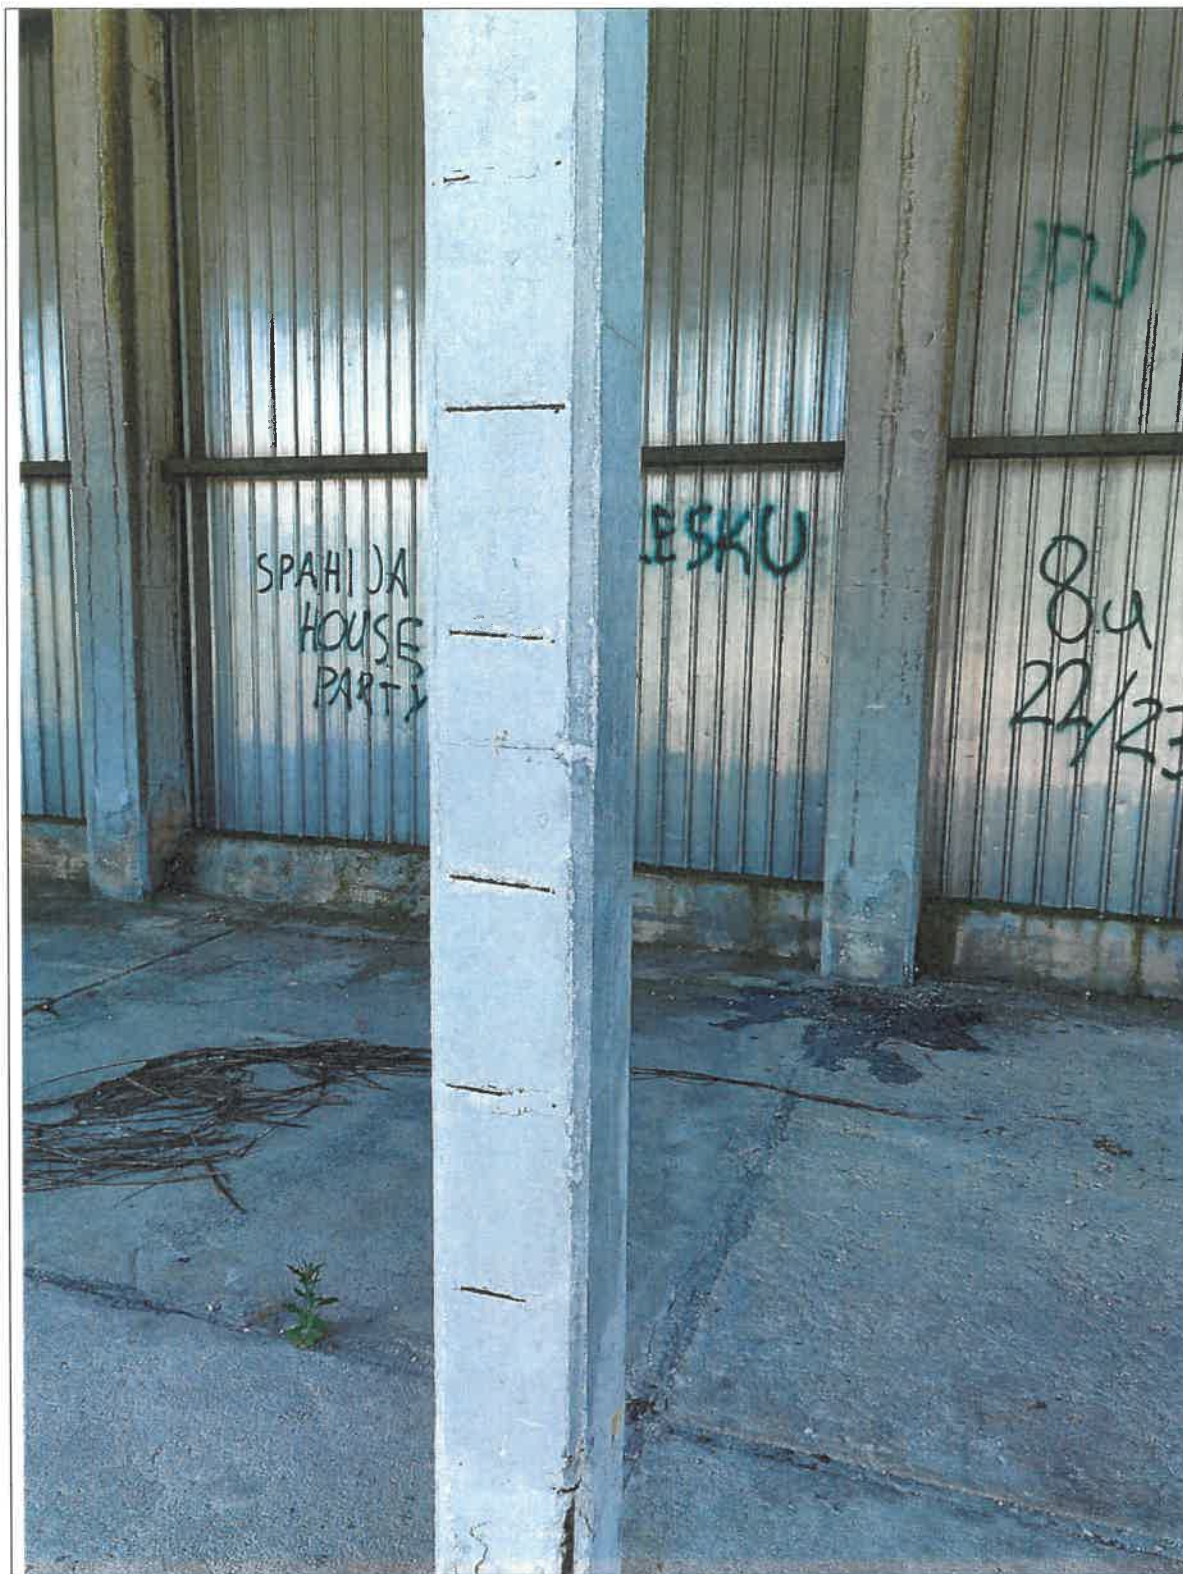
(sl. br. 12 – prikaz korozije spona/vilica AB montažnog stupa sjeverne nadstrešnice; vidljivo je da do korozije dolazi zbog nedostatne debljine zaštitnog sloja betona)

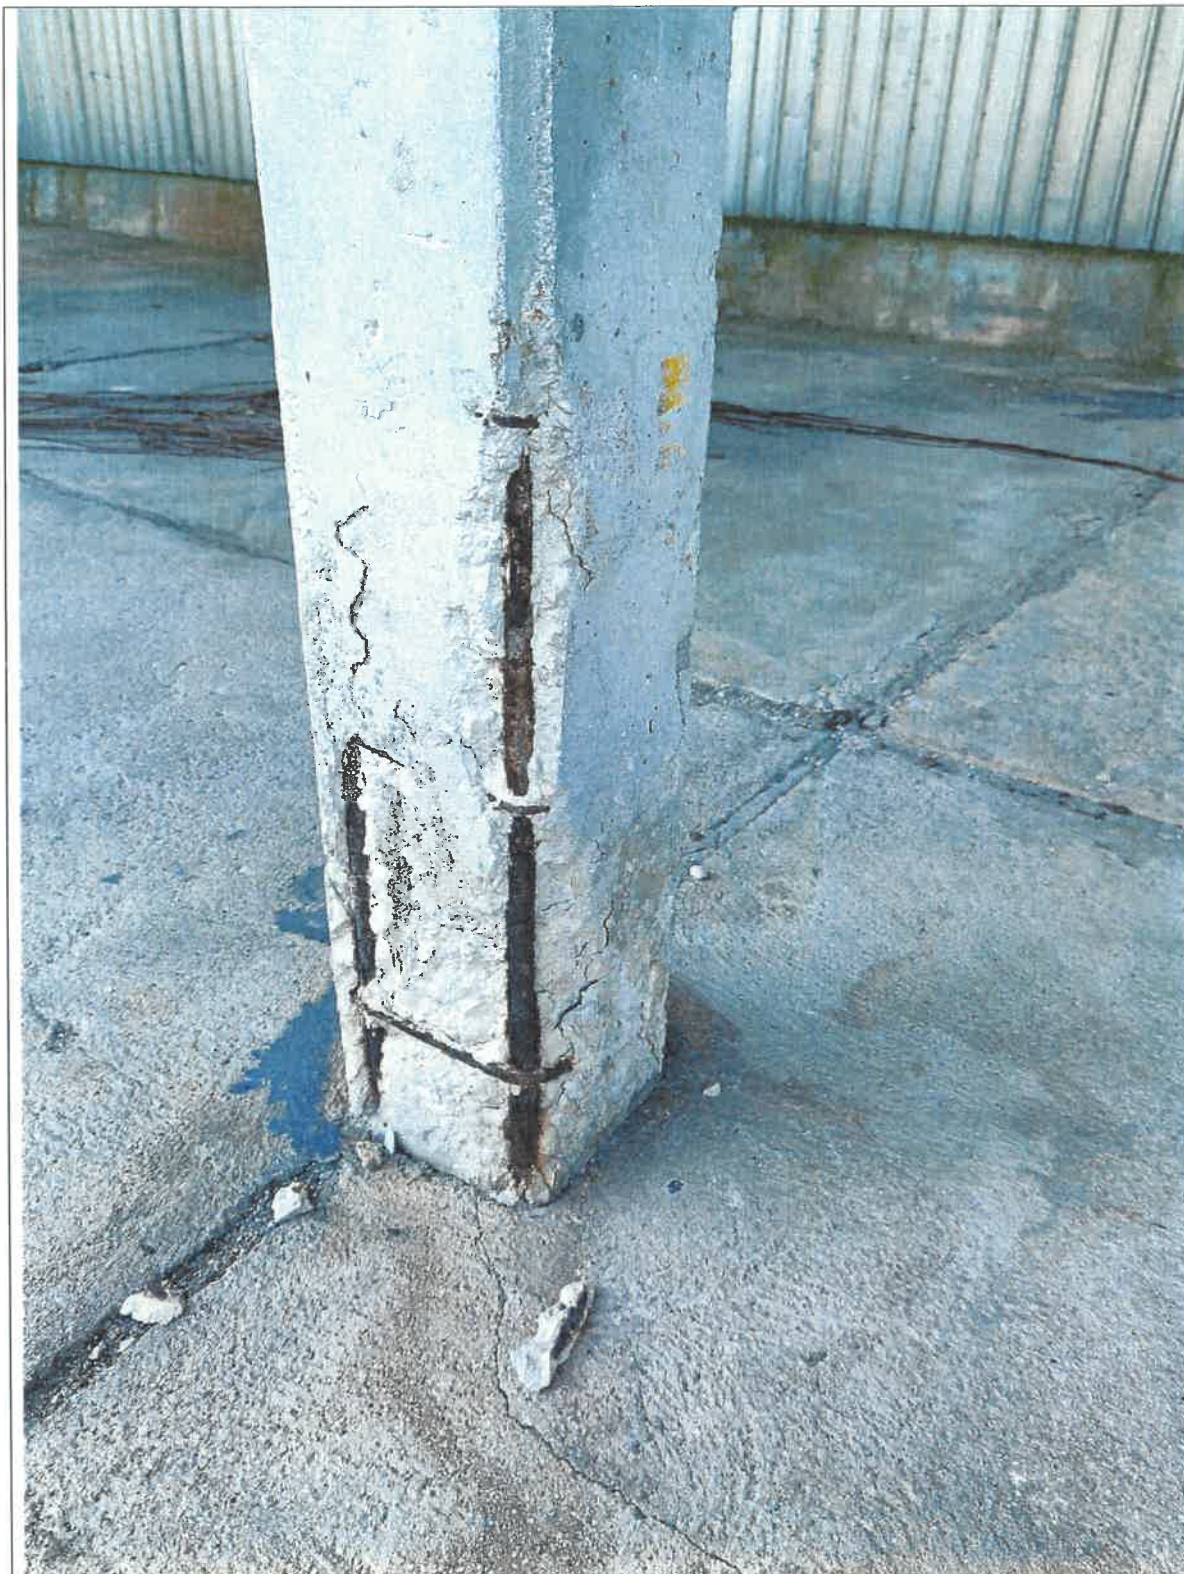
(sl. br. 13 – prikaz uznapredovale korozije armature na donjem dijelu stupa nadstrešnice sjeverne fasade; zbog korozije armature došlo je do otpadanja zaštitnog sloja betona a što je dovelo do smanjenja poprečnog presjeka stupa)

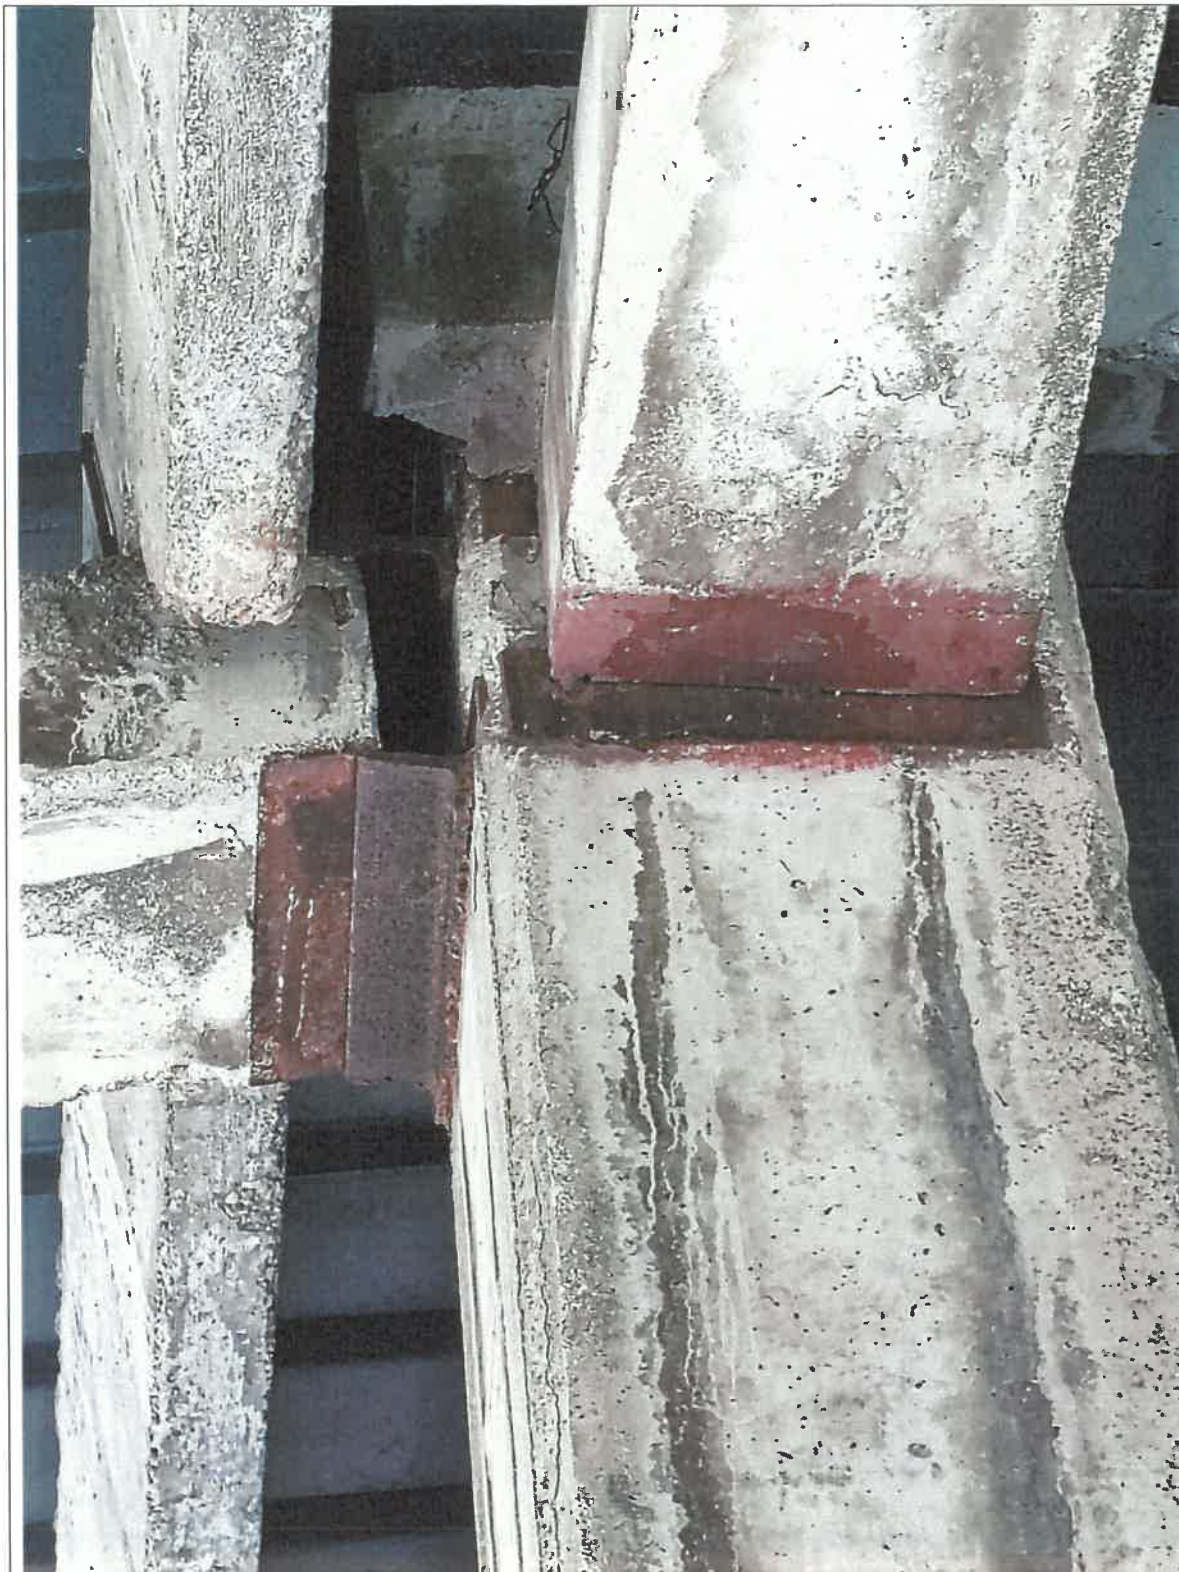
(sl. br. 14 – prikaz nestručno izvedenog spoja glavnog AB montažnog stupa hale s AB montažnom gredom nadstrešnice koja je „V“ oblika; nadstrešnica istočne fasade građevine; vidljiv je značajan ekscentricitet u spoju i prisustvo korozije čeličnih spojnih elemenata)

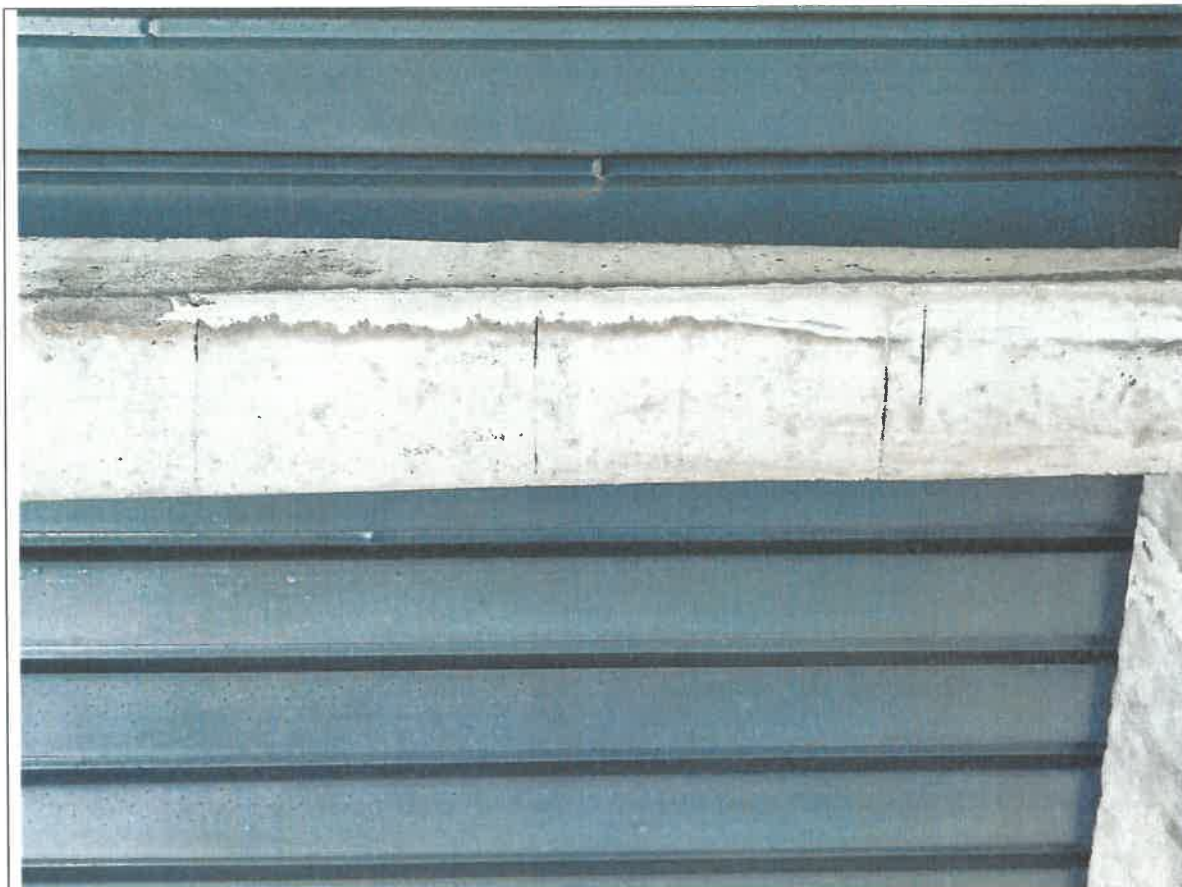
(sl. br. 15 – prikaz korozije spona/vilica AB montažne grede „V“ oblika; nadstrešnica sjeverne fasade; vidljivo je da do korozije dolazi zbog nedostatne debljine zaštitnog sloja betona)

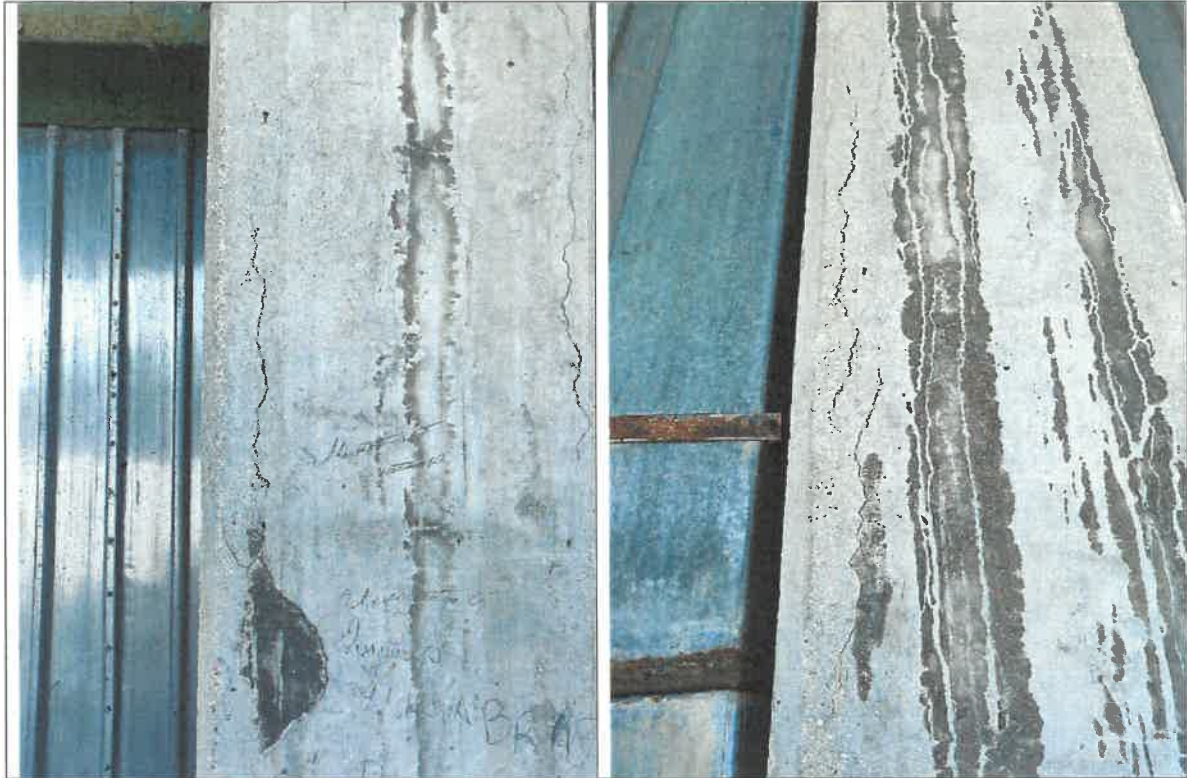
(sl. br. 16 i 17 – prikaz vertikalnih pukotina uz ugao glavnog AB montažnog stupa građevine; pukotina je prvi vidljiv znak da je došlo do korozije ugaone armature stupa)

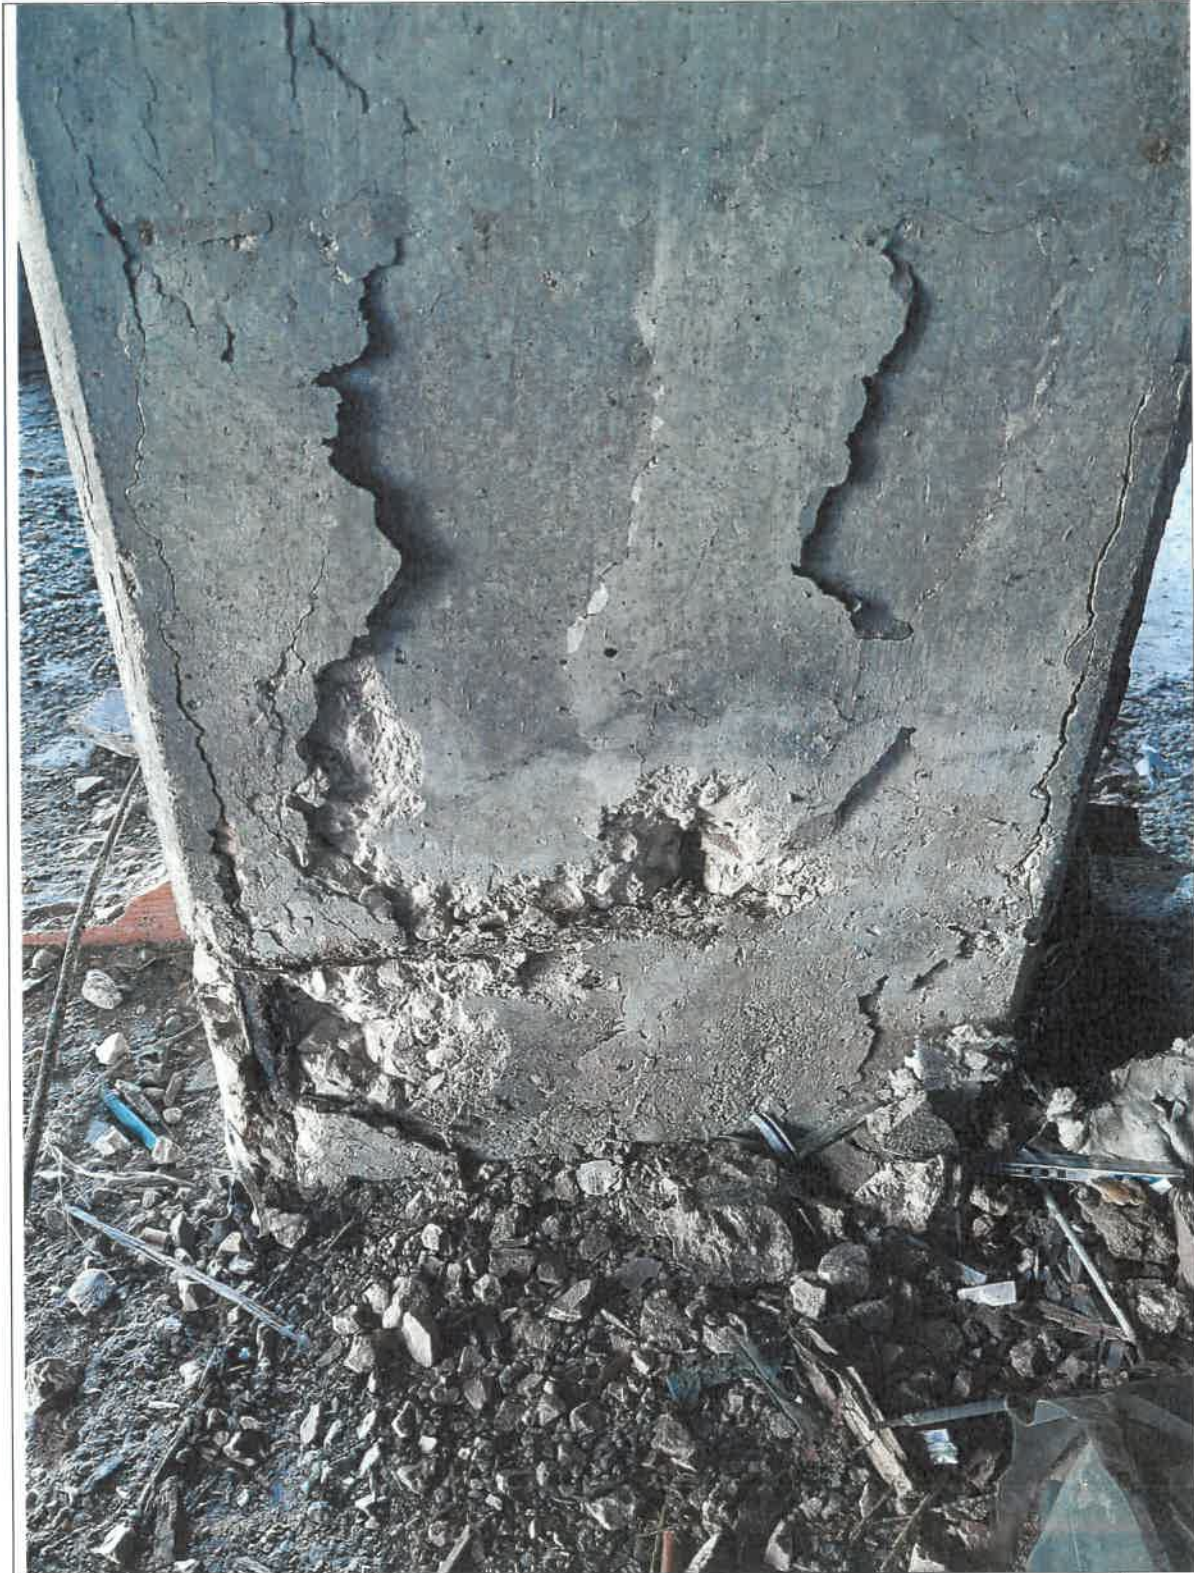
(sl. br. 18 – prikaz uznapredovale korozije armature na donjem dijelu glavnog AB montažnog stupa građevine)
