Ured ovlaštenog inženjera građevinarstva Ante Uglešić

projektiranje i stručni nadzor građenja

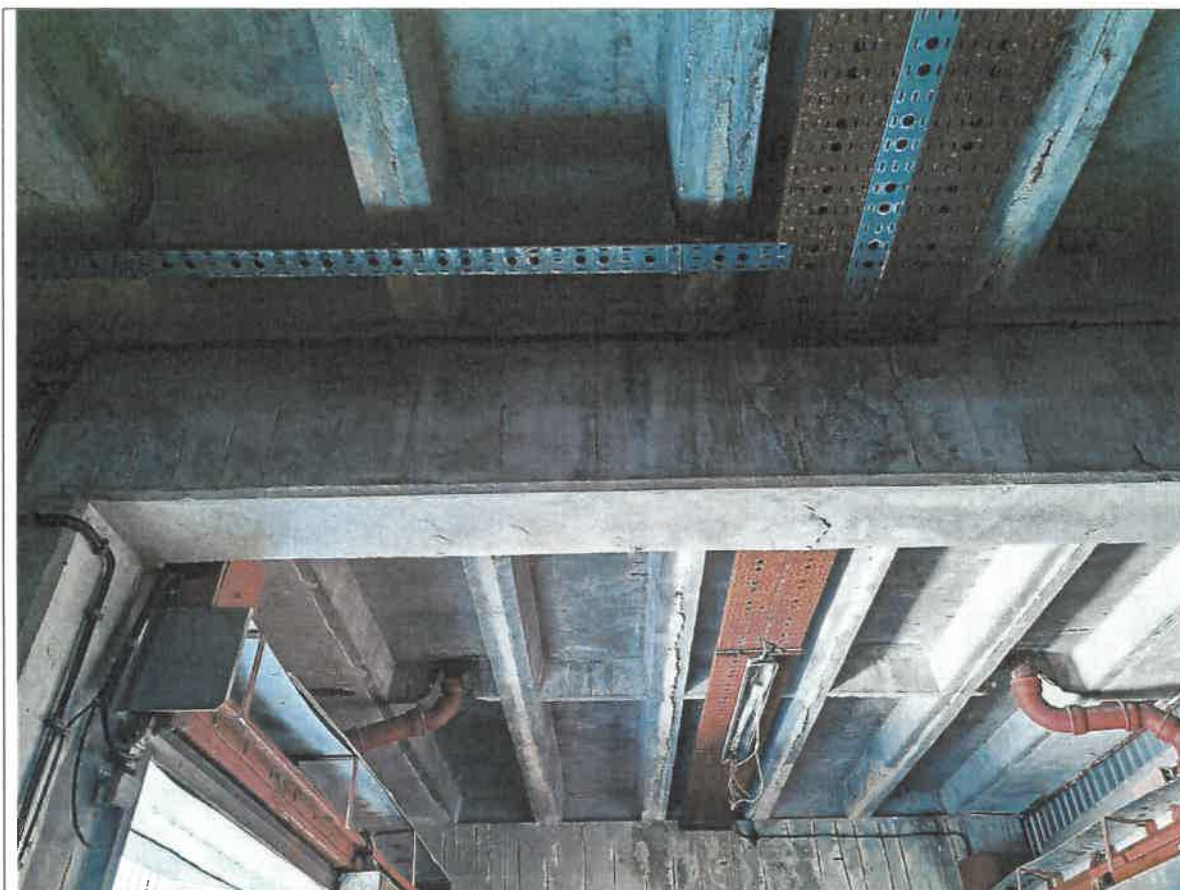
(sl. br. 19 – prikaz korozije vilica/spona na gredi „H“ centralnih stupova; manipulativni hodnik; vidljivo je da do korozije dolazi zbog nedostatne debljine zaštitnog sloja betona)

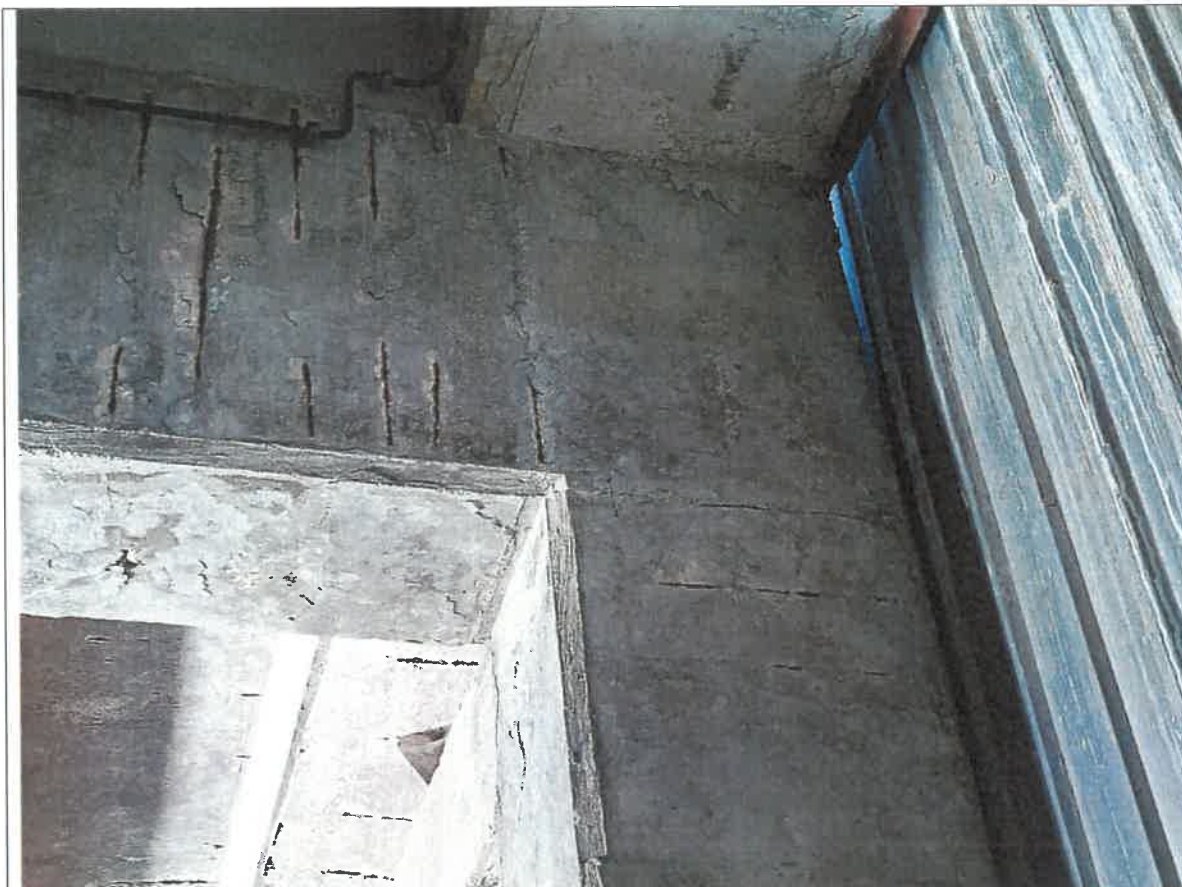
(sl. br. 20 – prikaz korozije vilica/spona na gredi i stupu „H“ centralnih stupova; manipulativni hodnik; vidljivo je da do korozije dolazi zbog nedostatne debljine zaštitnog sloja betona)

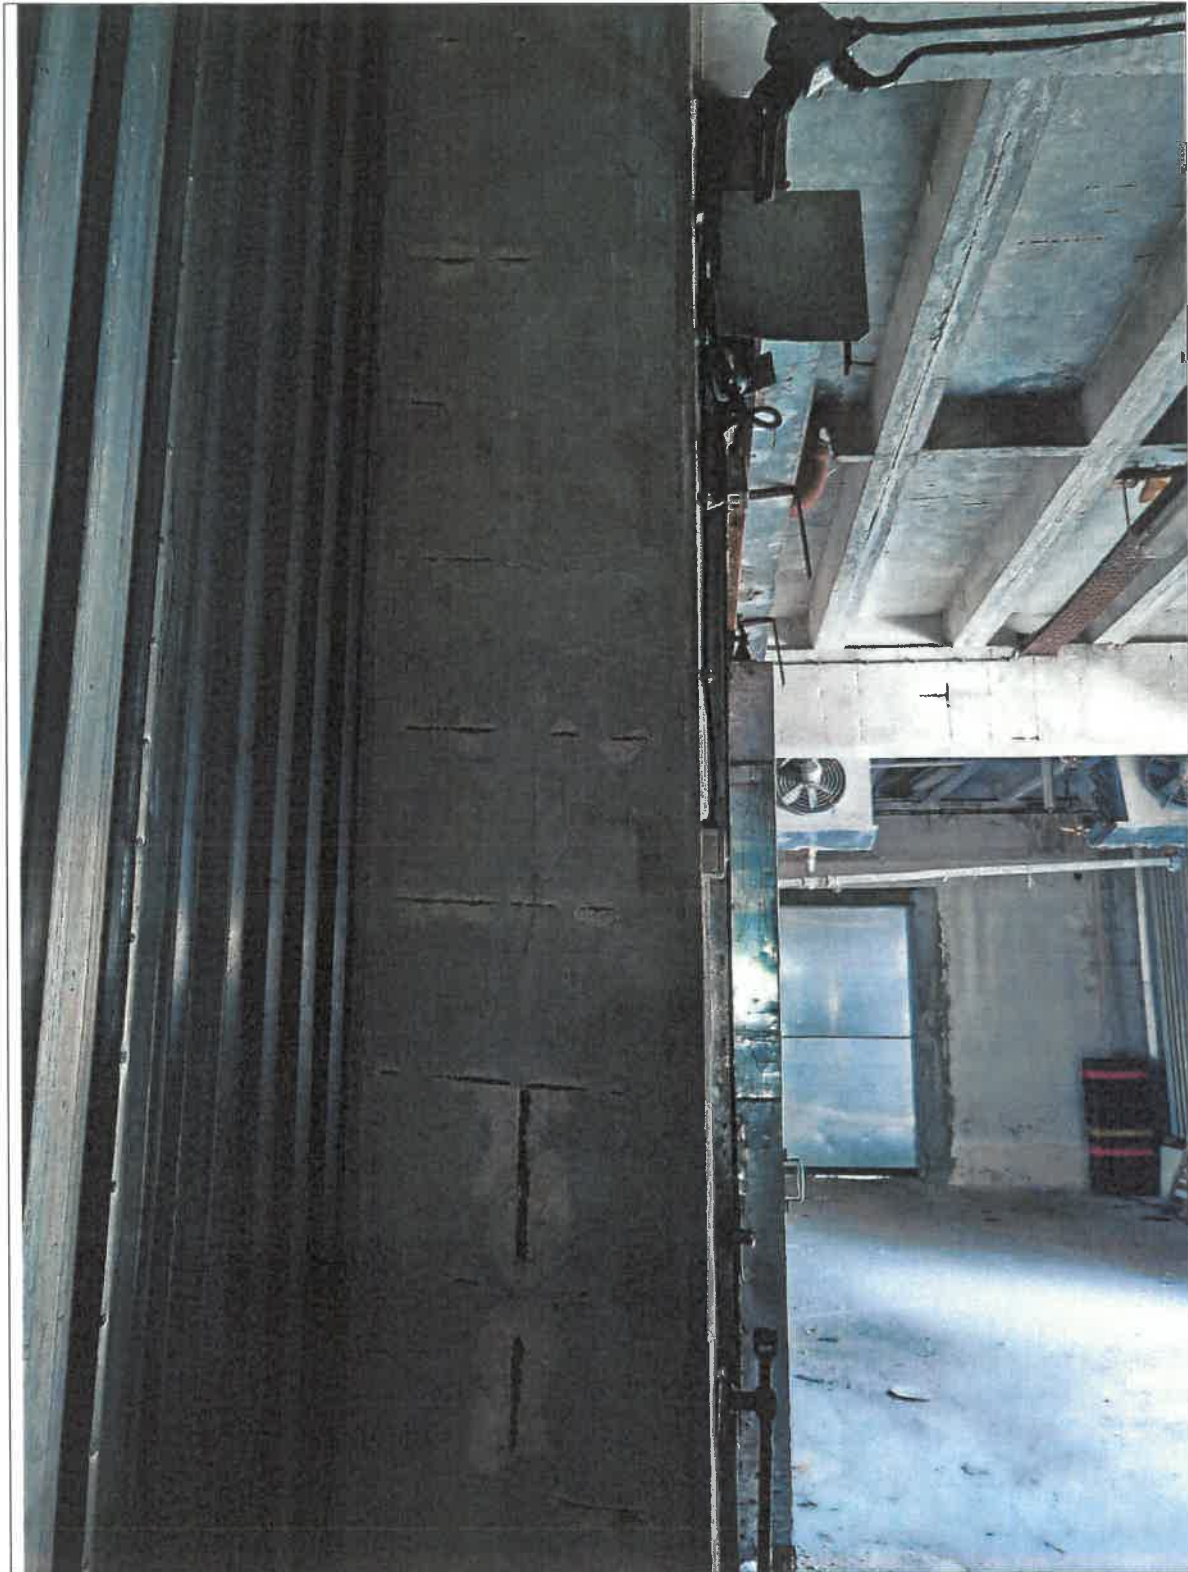
(sl. br. 21 – prikaz korozije vilica/spona na stupu „H“ centralnih stupova; manipulativni hodnik; vidljivo je da do korozije dolazi zbog nedostatne debljine zaštitnog sloja betona)

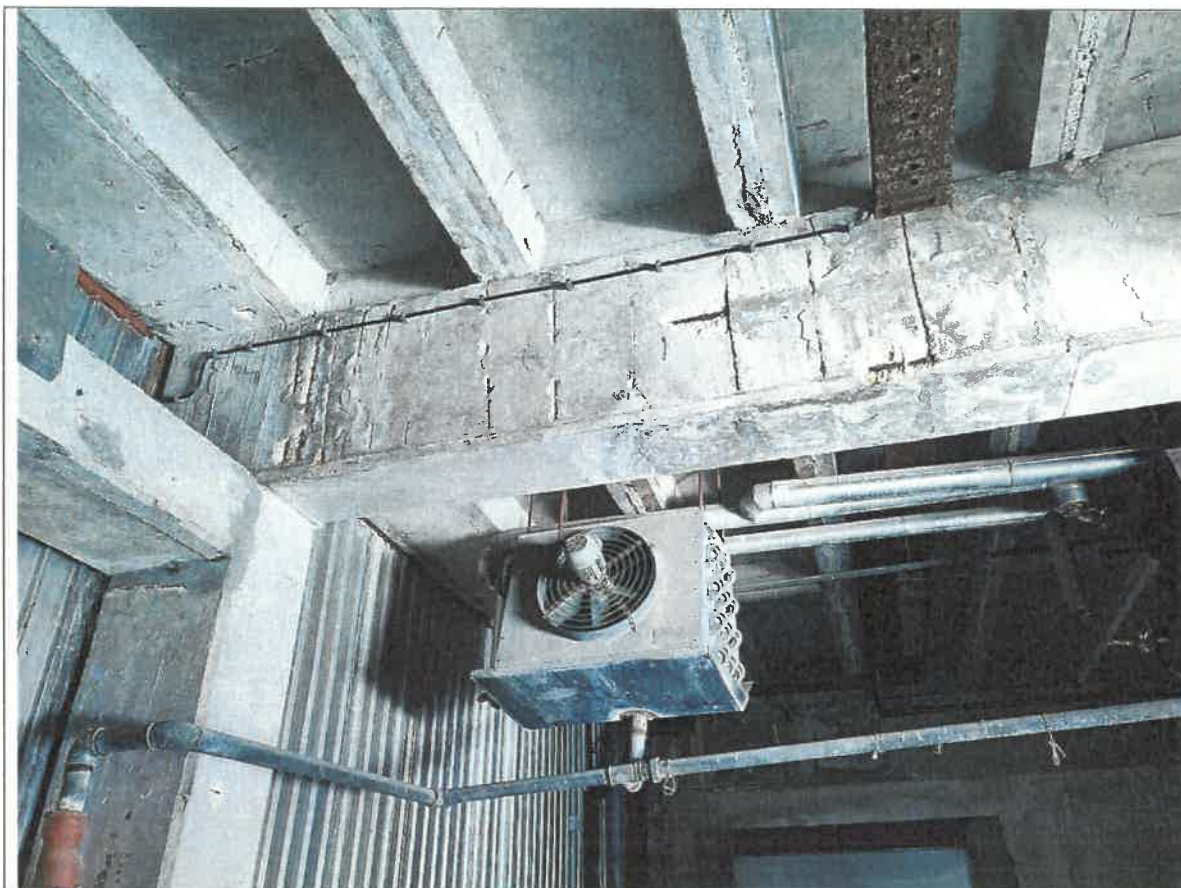
(sl. br. 22 – prikaz korozije vilica/spona na gredi „H“ centralnih stupova; manipulativni hodnik; vidljivo je da do korozije dolazi zbog nedostatne debljine zaštitnog sloja betona)

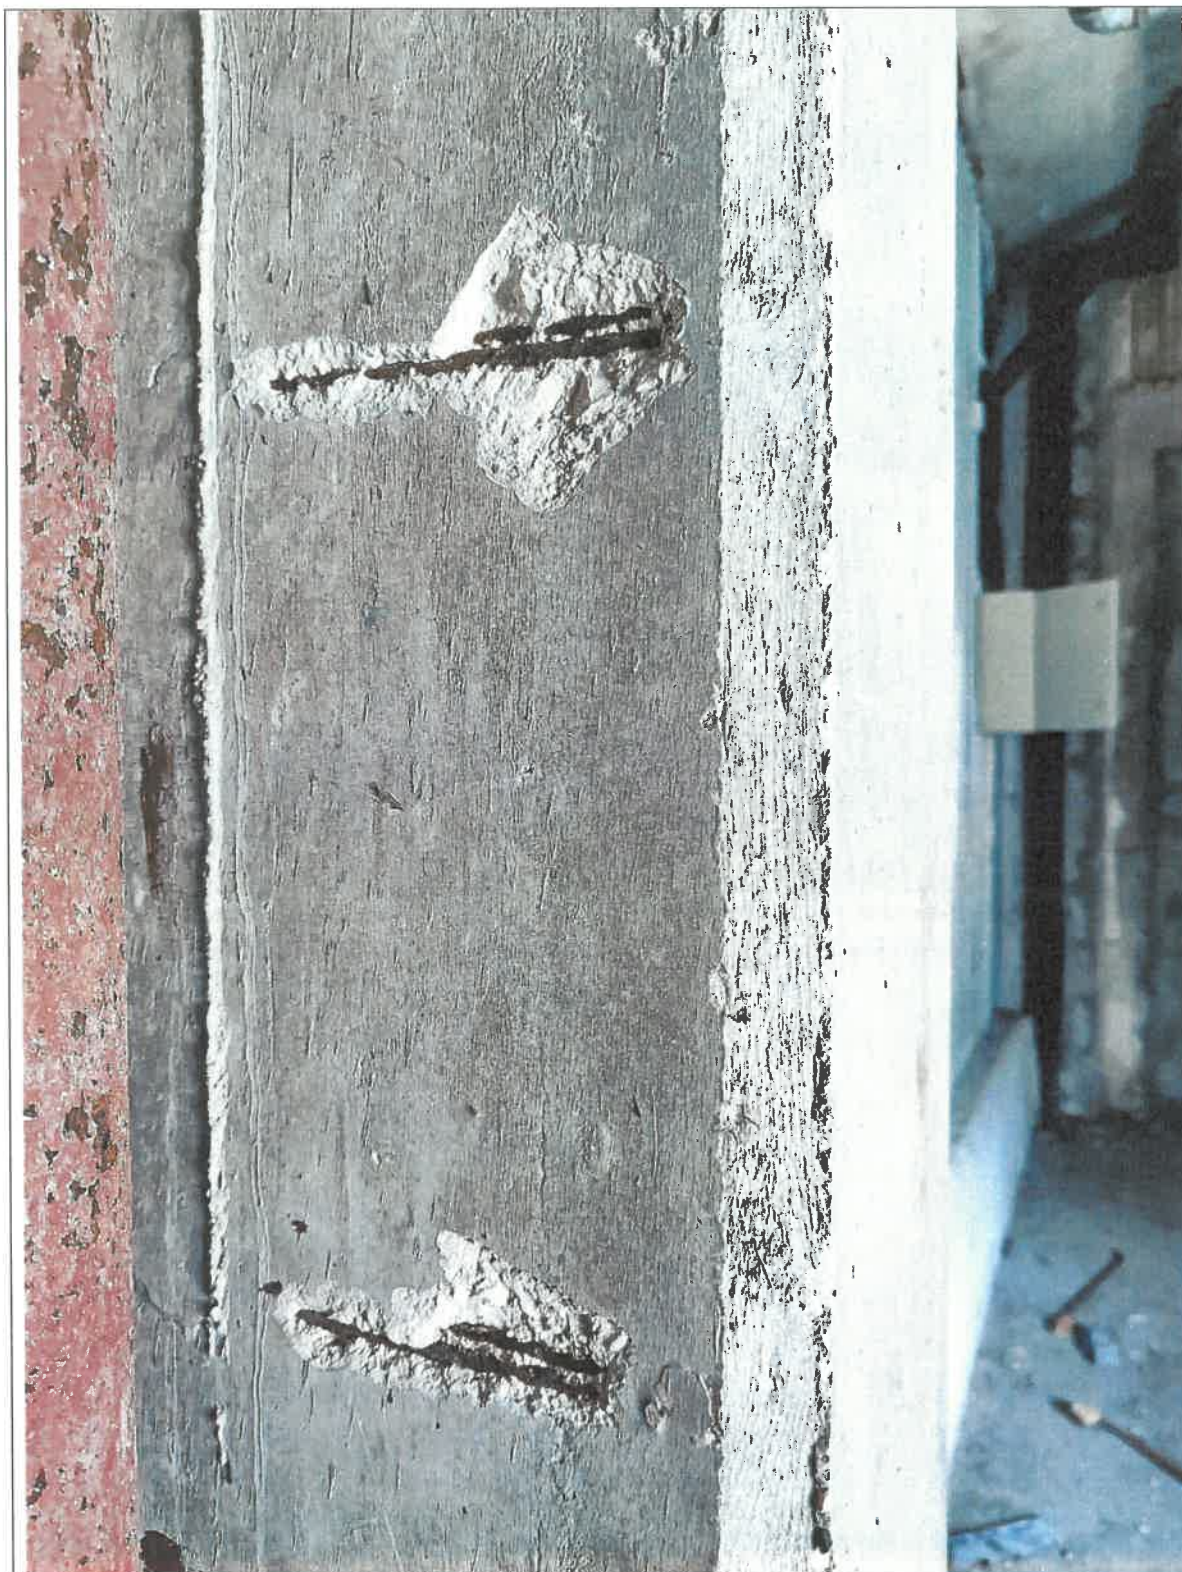
(sl. br. 23 – prikaz korozije vilica/spona na stupu „H“ centralnih stupova; manipulativni hodnik; vidljivo je da do korozije dolazi zbog nedostatne debljine zaštitnog sloja betona)

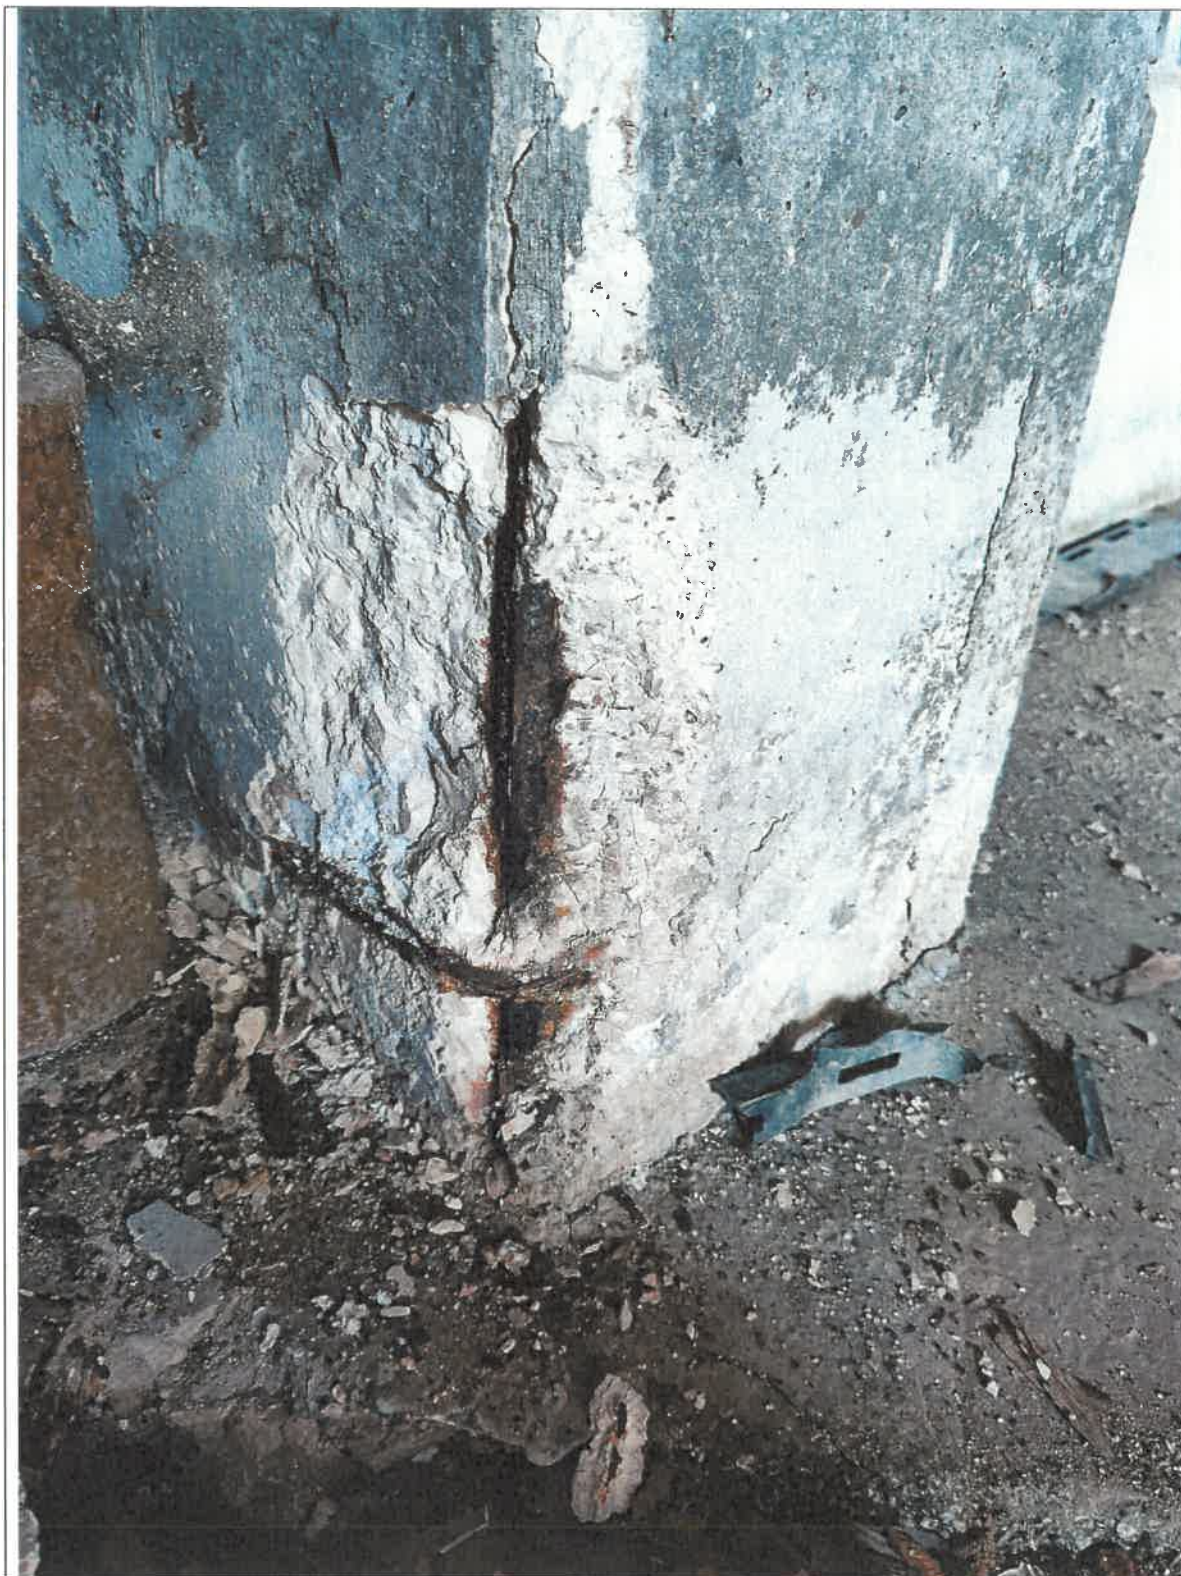
(sl. br. 24 – prikaz uznapredovale korozije armature na donjem dijelu glavnog AB montažnog stupa građevine)

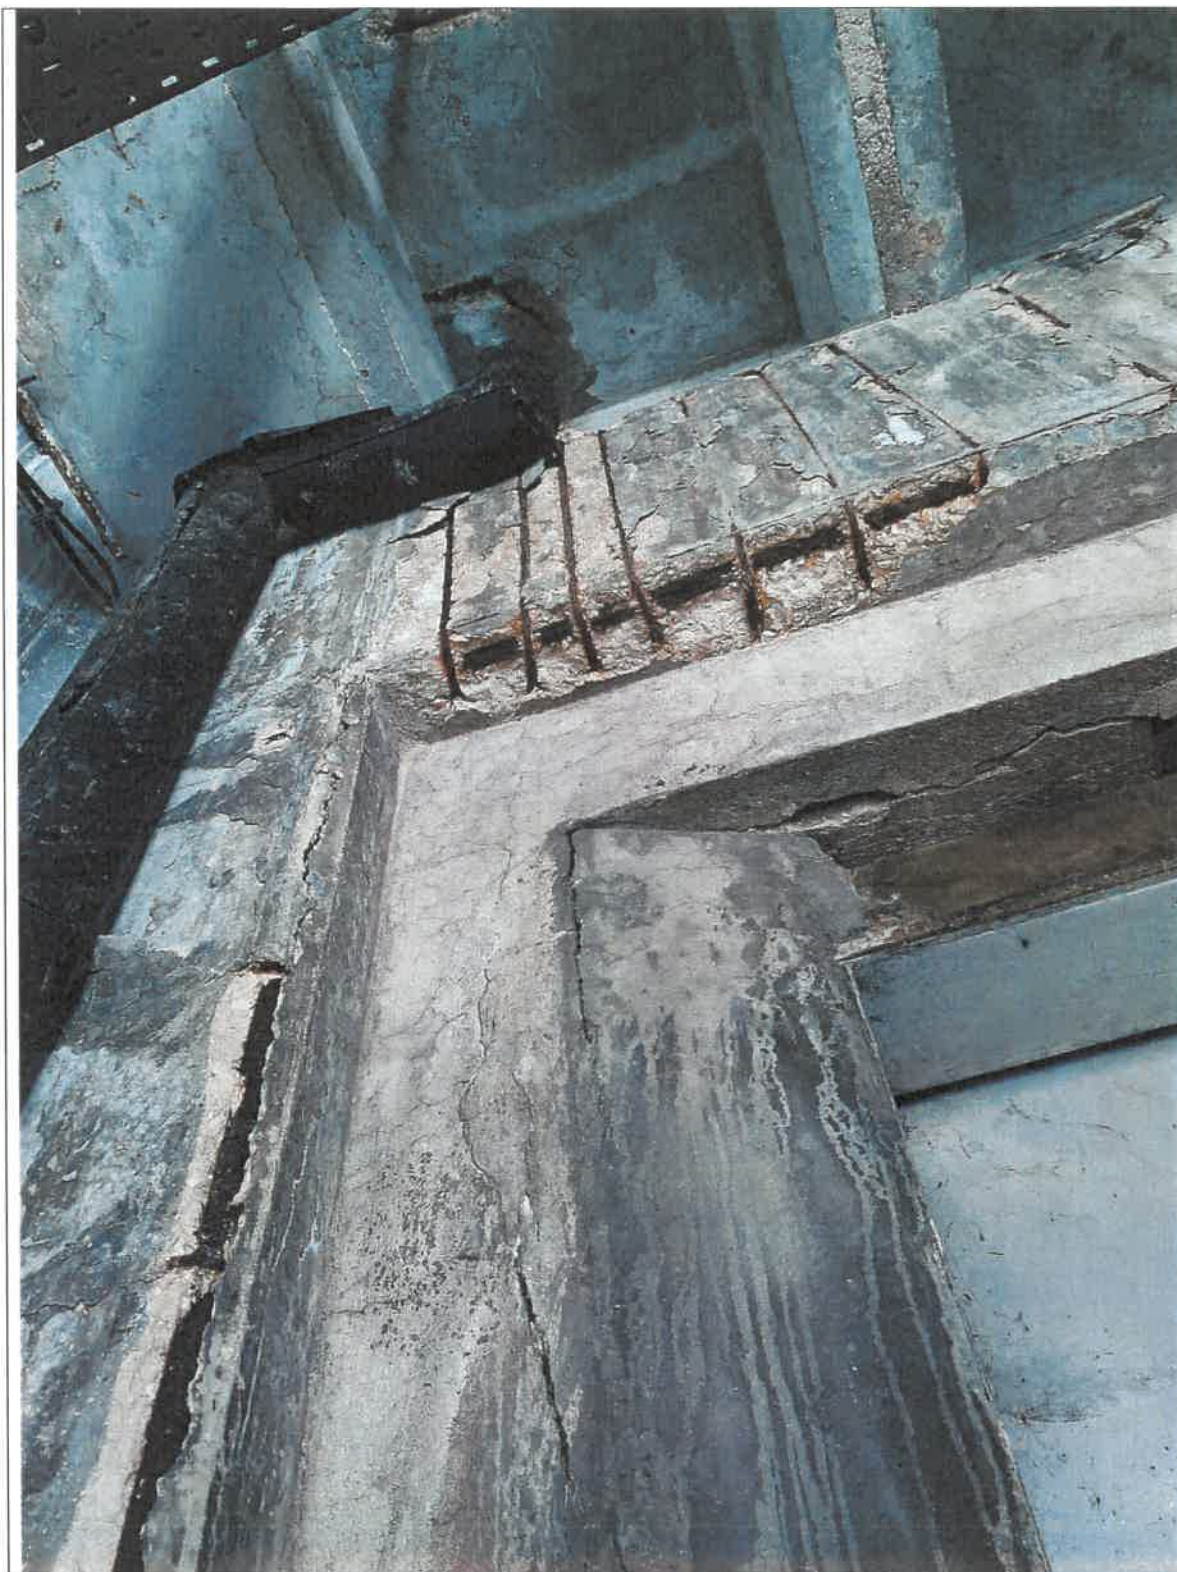
(sl. br. 25 – prikaz korozije vilica/spona na gredi i stupu „H“ centralnih stupova; manipulativni hodnik; vidljivo je da do korozije dolazi zbog nedostatne debljine zaštitnog sloja betona)

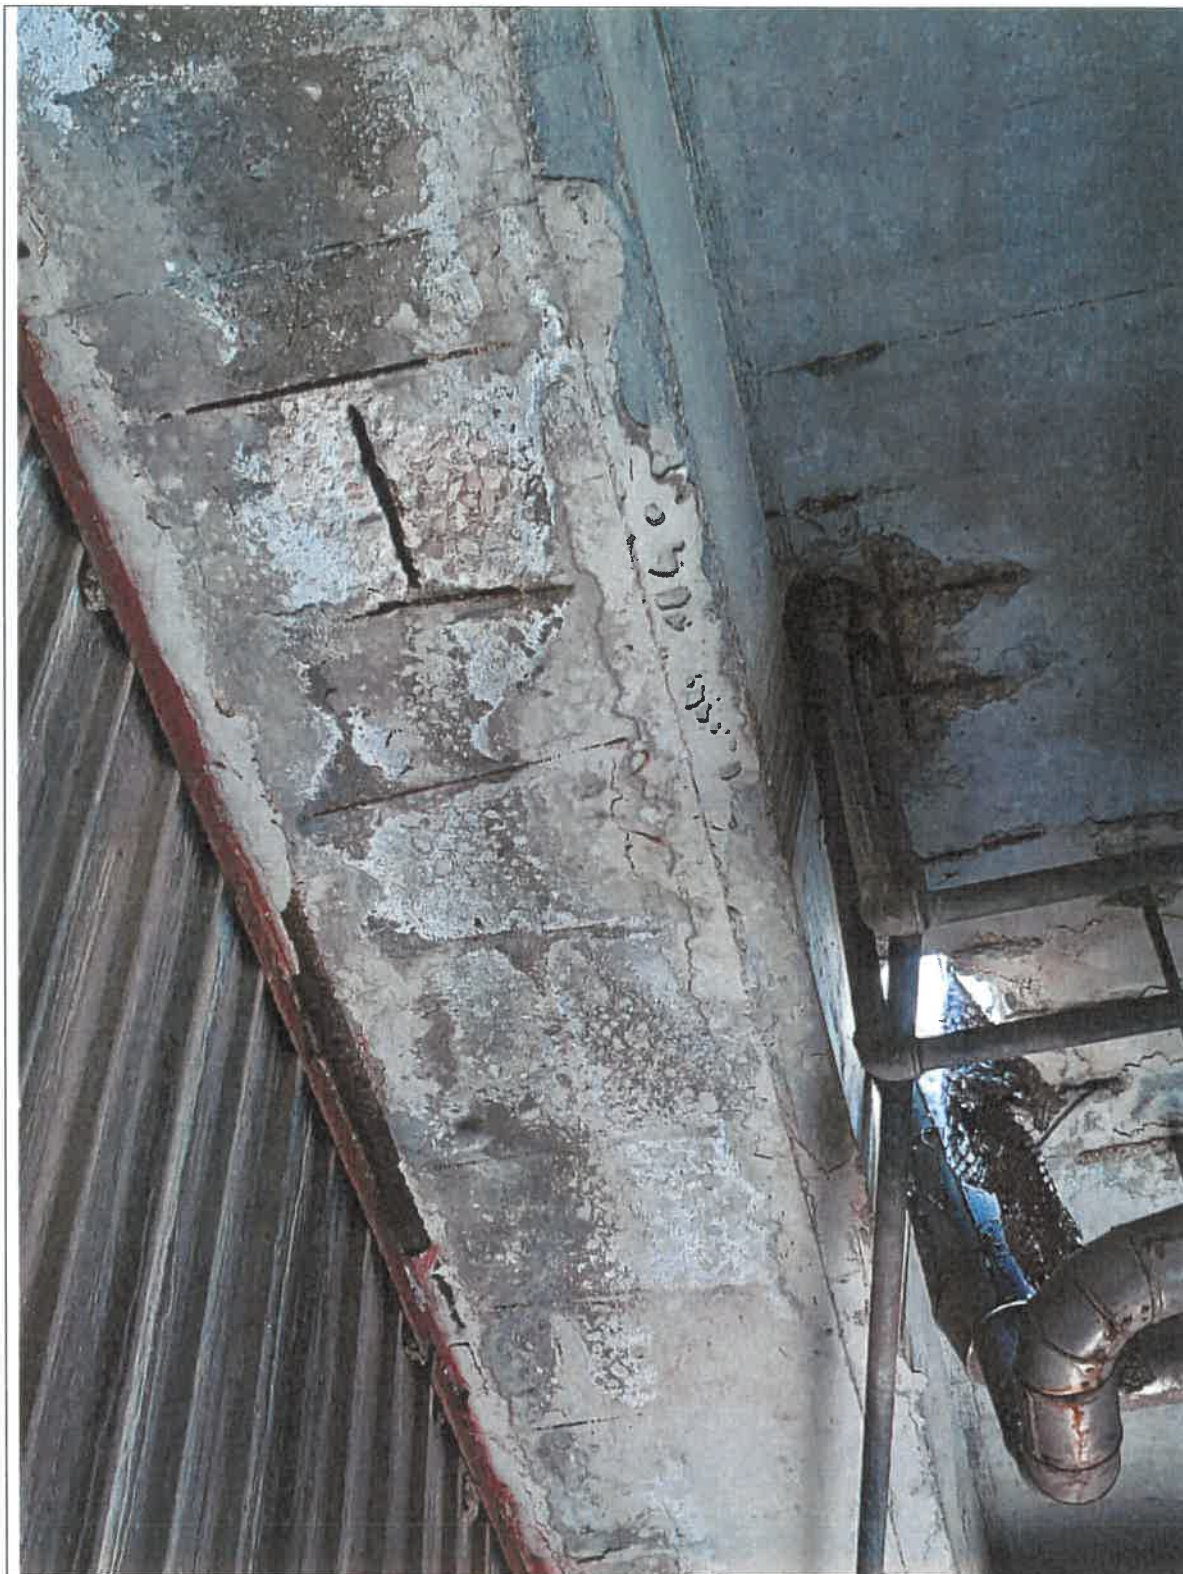
(sl. br. 26 – prikaz korozije vilica/spona na gredi „H“ centralnih stupova; manipulativni hodnik; vidljivo je da do korozije dolazi zbog nedostatne debljine zaštitnog sloja betona)

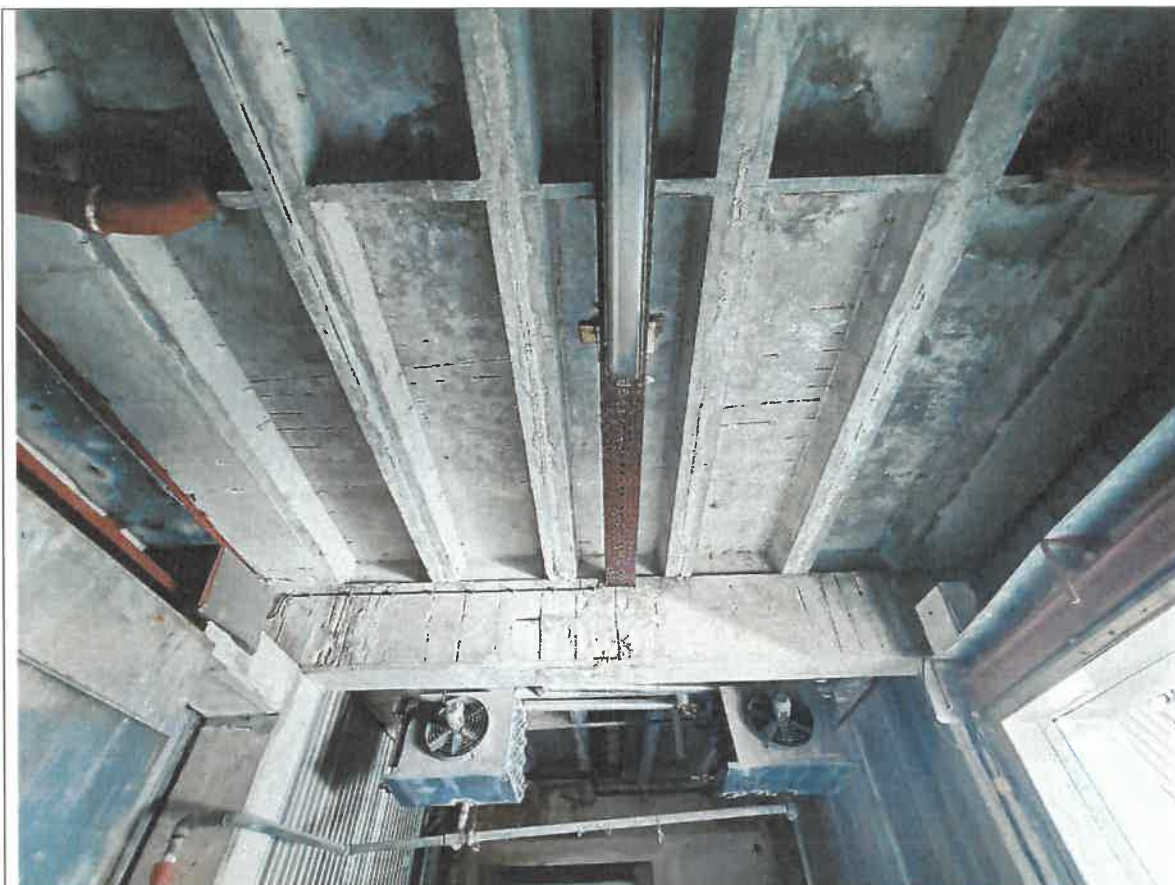
(sl. br. 27 – prikaz korozije armature donje zone u montažnim AB pločama iznad centralnog manipulativnog hodnika; vidljivo je da do korozije dolazi zbog nedostatne debljine zaštitnog sloja betona)

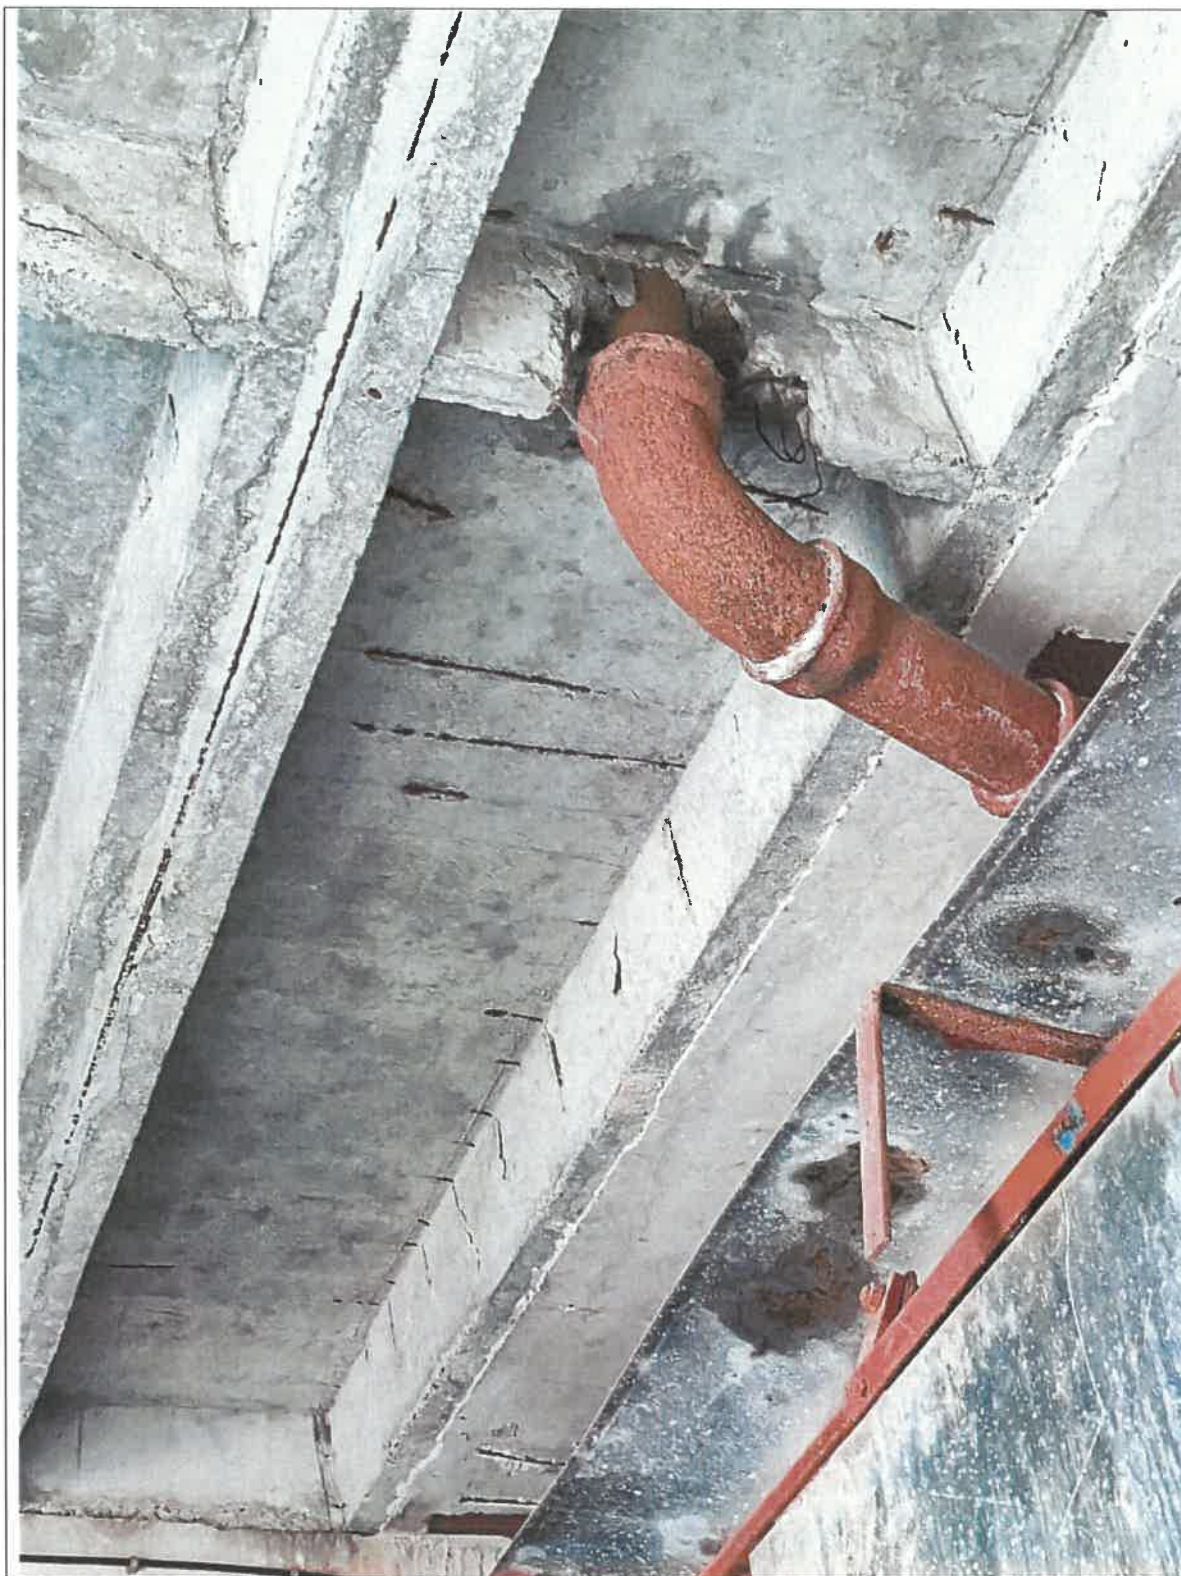
(sl. br. 28 – prikaz korozije armature donje zone u montažnim AB pločama iznad centralnog manipulativnog hodnika; vidljivo je da do korozije dolazi zbog nedostatne debljine zaštitnog sloja betona)

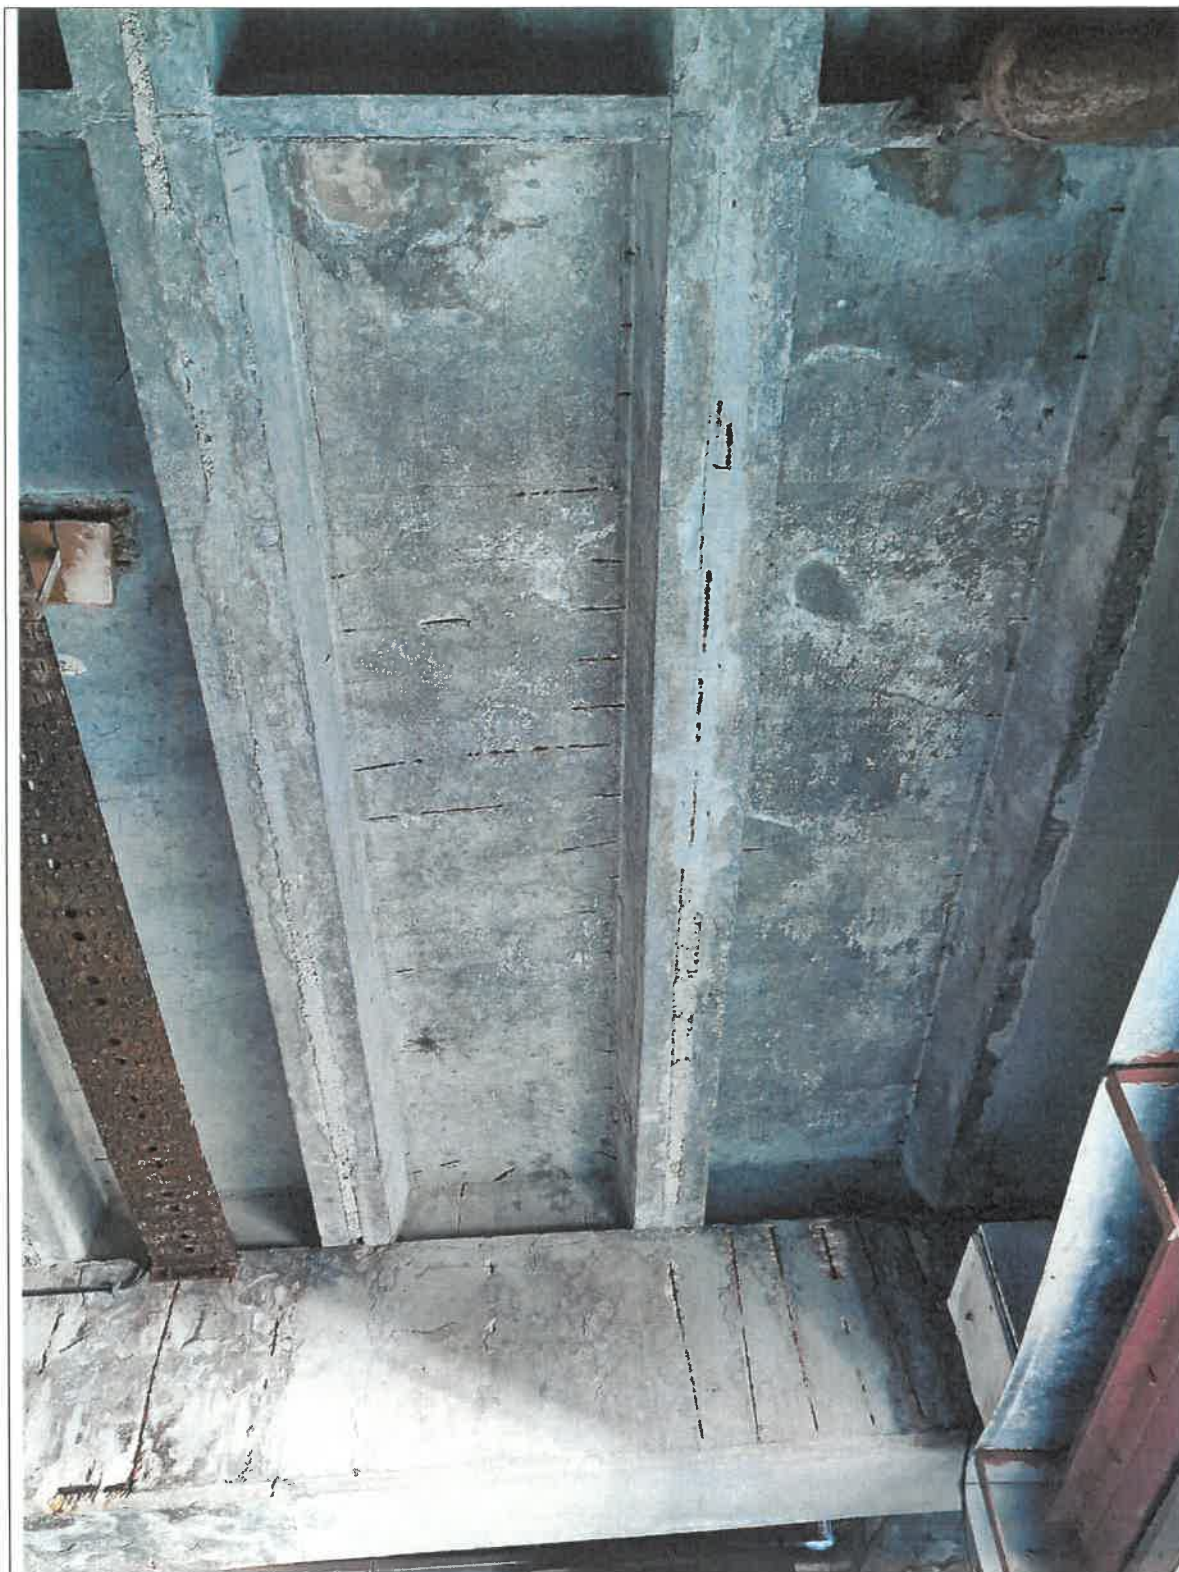
(sl. br. 29 – prikaz korozije armature donje zone u montažnim AB pločama iznad centralnog manipulativnog hodnika; vidljivo je da do korozije dolazi zbog nedostatne debljine zaštitnog sloja betona)

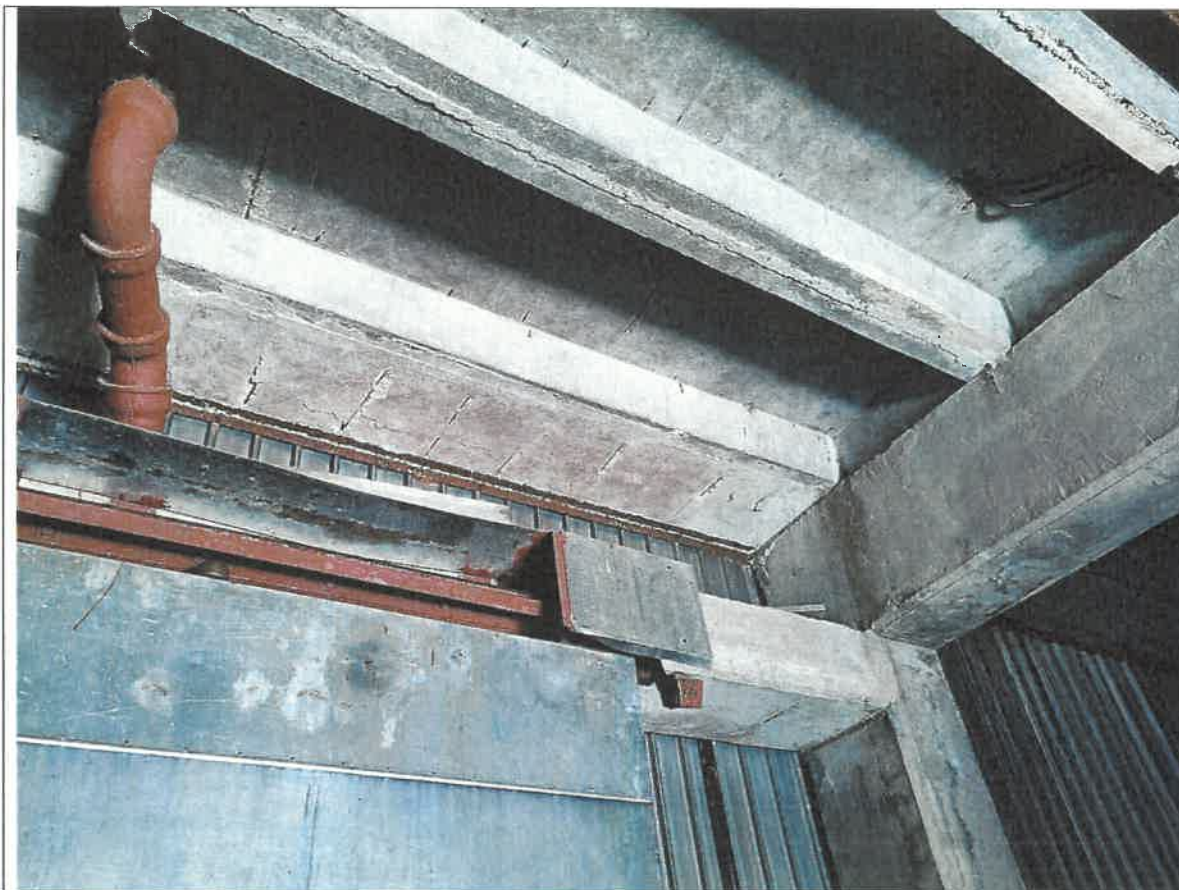
(sl. br. 30 – prikaz korozije armature donje zone u montažnim AB pločama iznad centralnog manipulativnog hodnika; vidljivo je da do korozije dolazi zbog nedostatne debljine zaštitnog sloja betona)

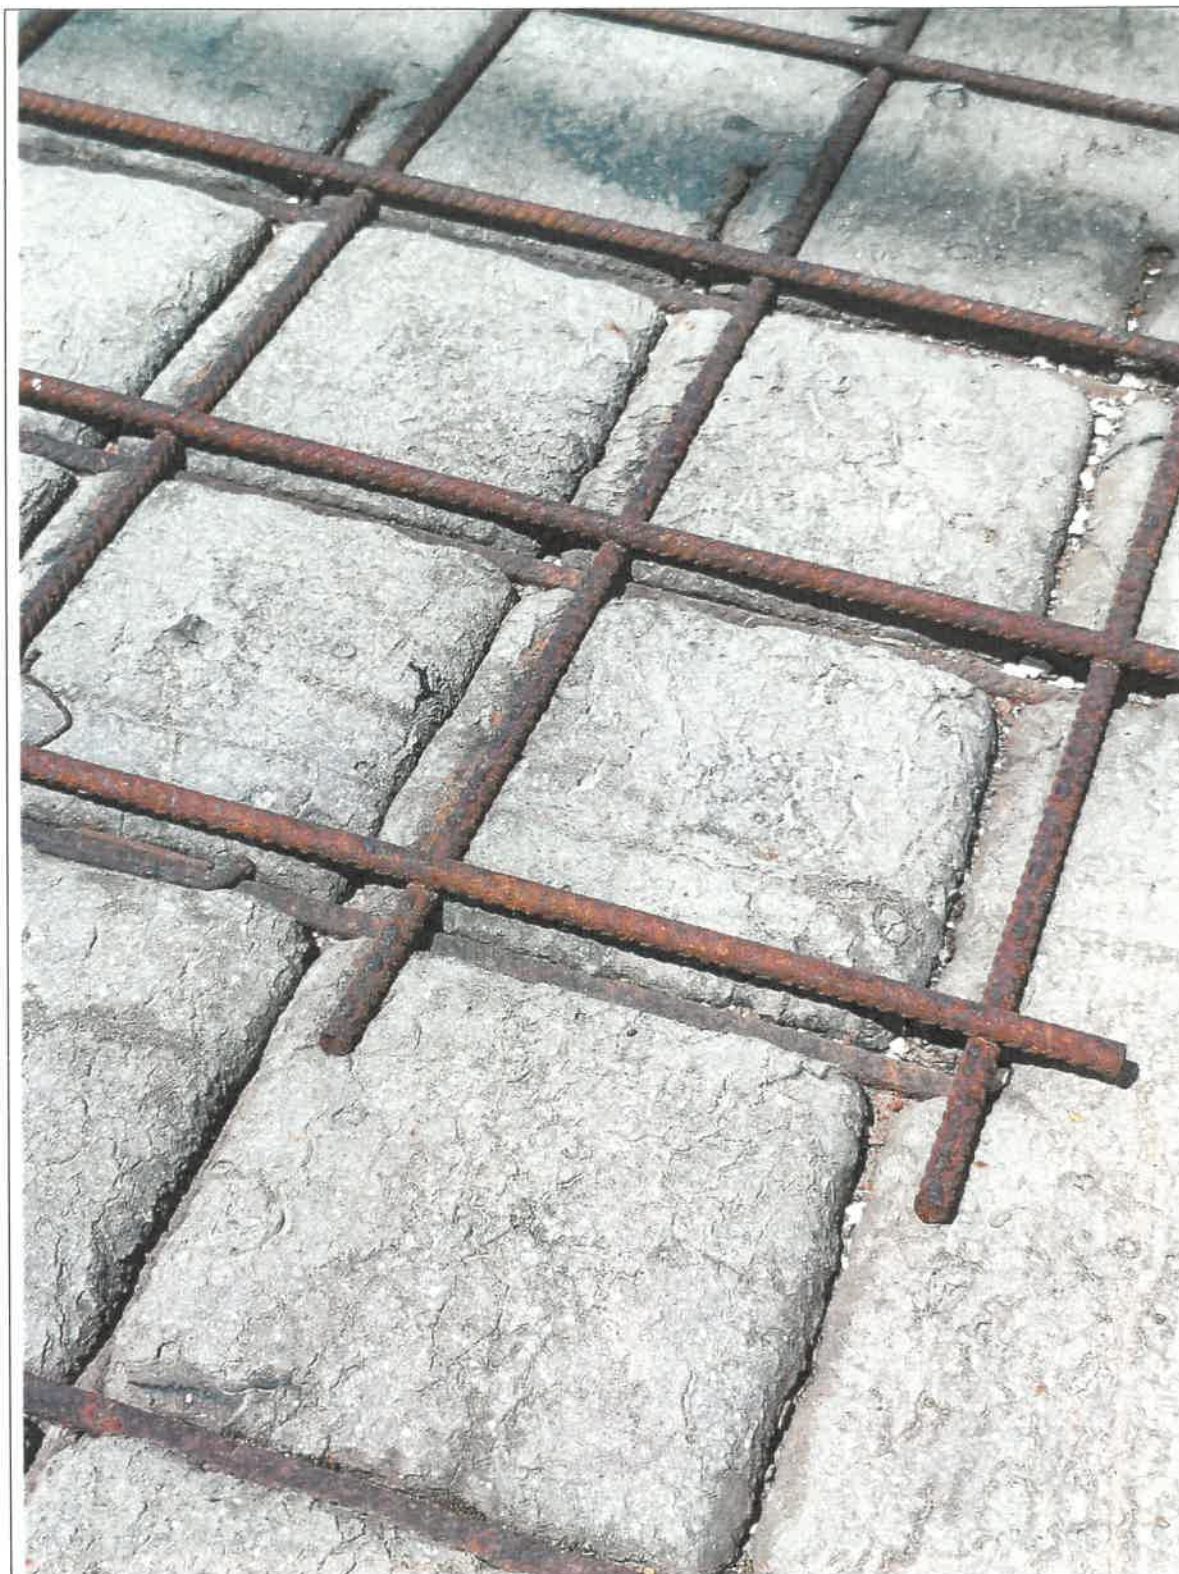
(sl. br. 31 – prikaz oštećenja podne ploče,
armaturne mreže utisnute su u asfaltnu završnu oblogu komore)

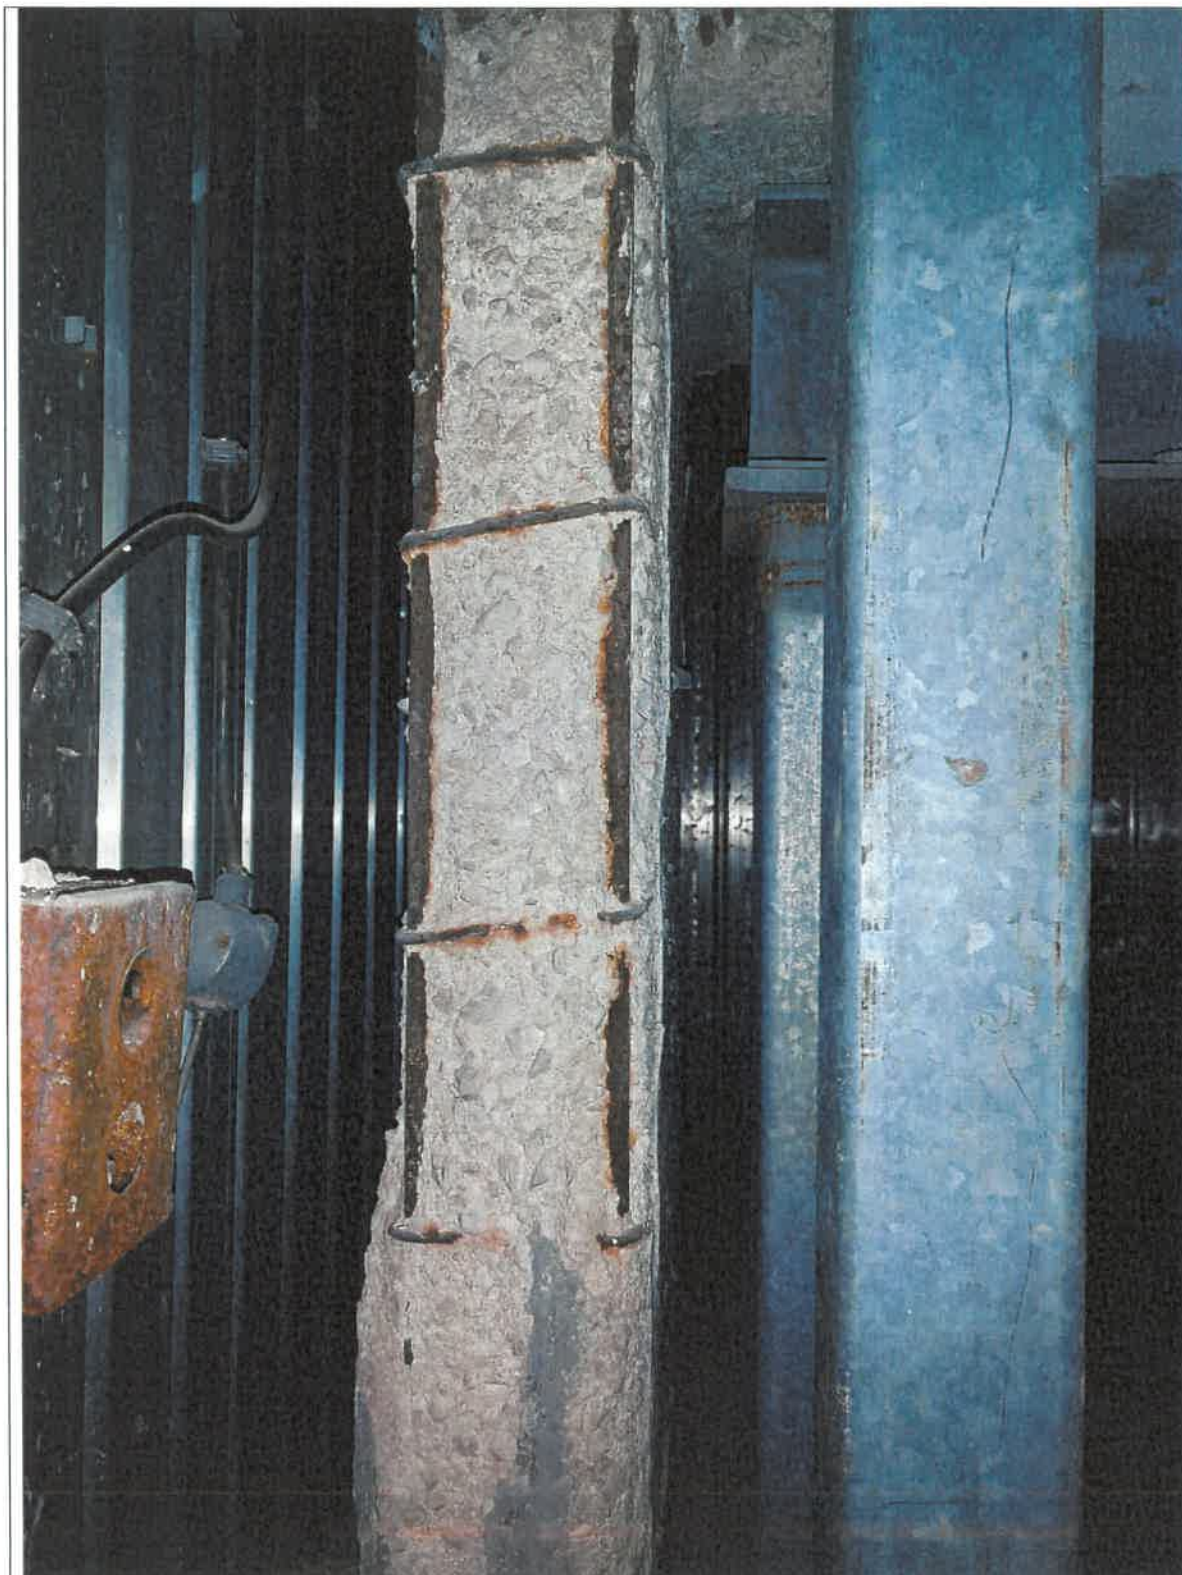
(sl. br. 32 – prikaz uznapredovale korozije armature te površinske degradacije i erozije betonske površine na AB zidu komore/tunela za smrzavanje; oštećenja su očekivana s obzirom na ekstremne uvjete koji vladaju u tunelima za smrzavanje, odnosno vrlo niske temperature u kombinaciji s velikim brzinama strujanja zraka)
