Ured ovlaštenog inženjera građevinarstva Ante Uglešić

projektiranje i stručni nadzor građenja

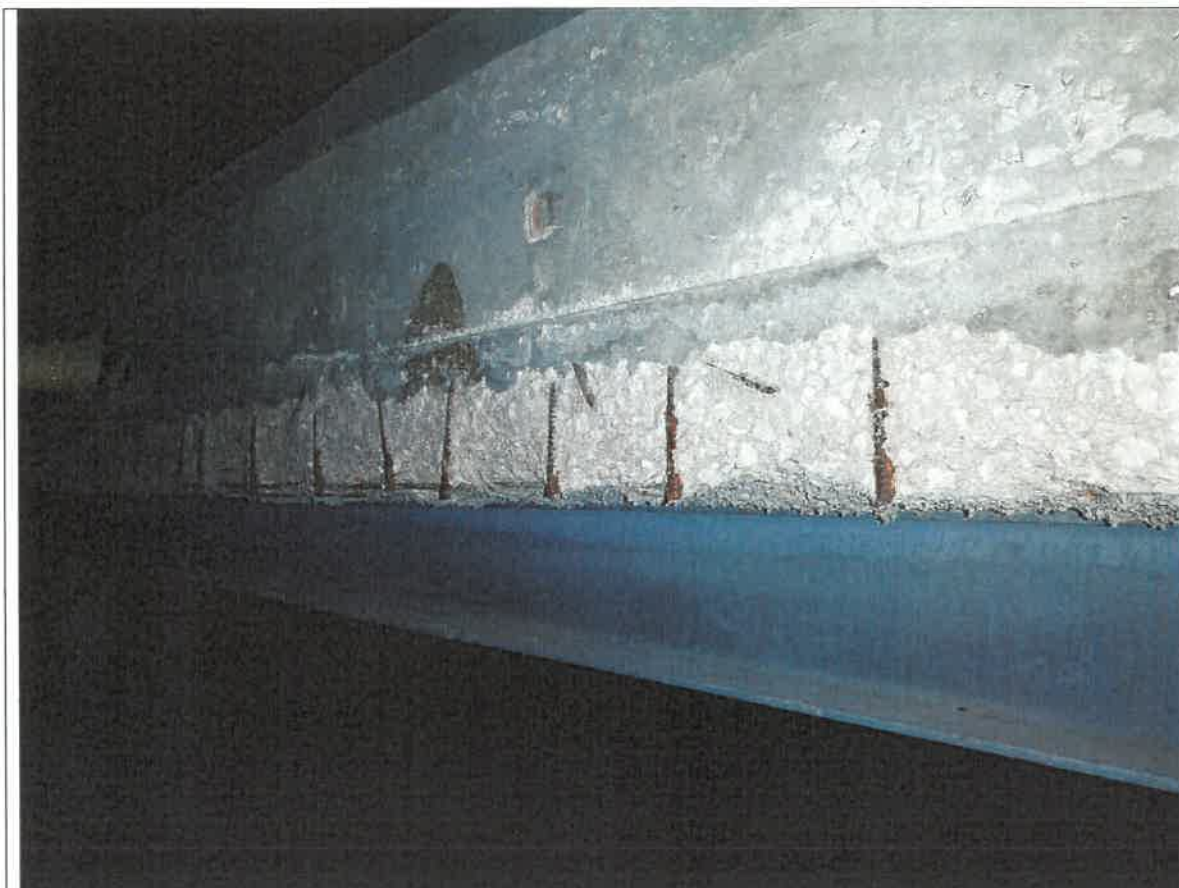
(sl. br. 33 – prikaz uznapredovale korozije armature te površinske degradacije i erozije betonske površine na AB gredi komore/tunela za smrzavanje; oštećenja su očekivana s obzirom na ekstremne uvjete koji vladaju u tunelima za smrzavanje, odnosno vrlo niske temperature u kombinaciji s velikim brzinama strujanja zraka)

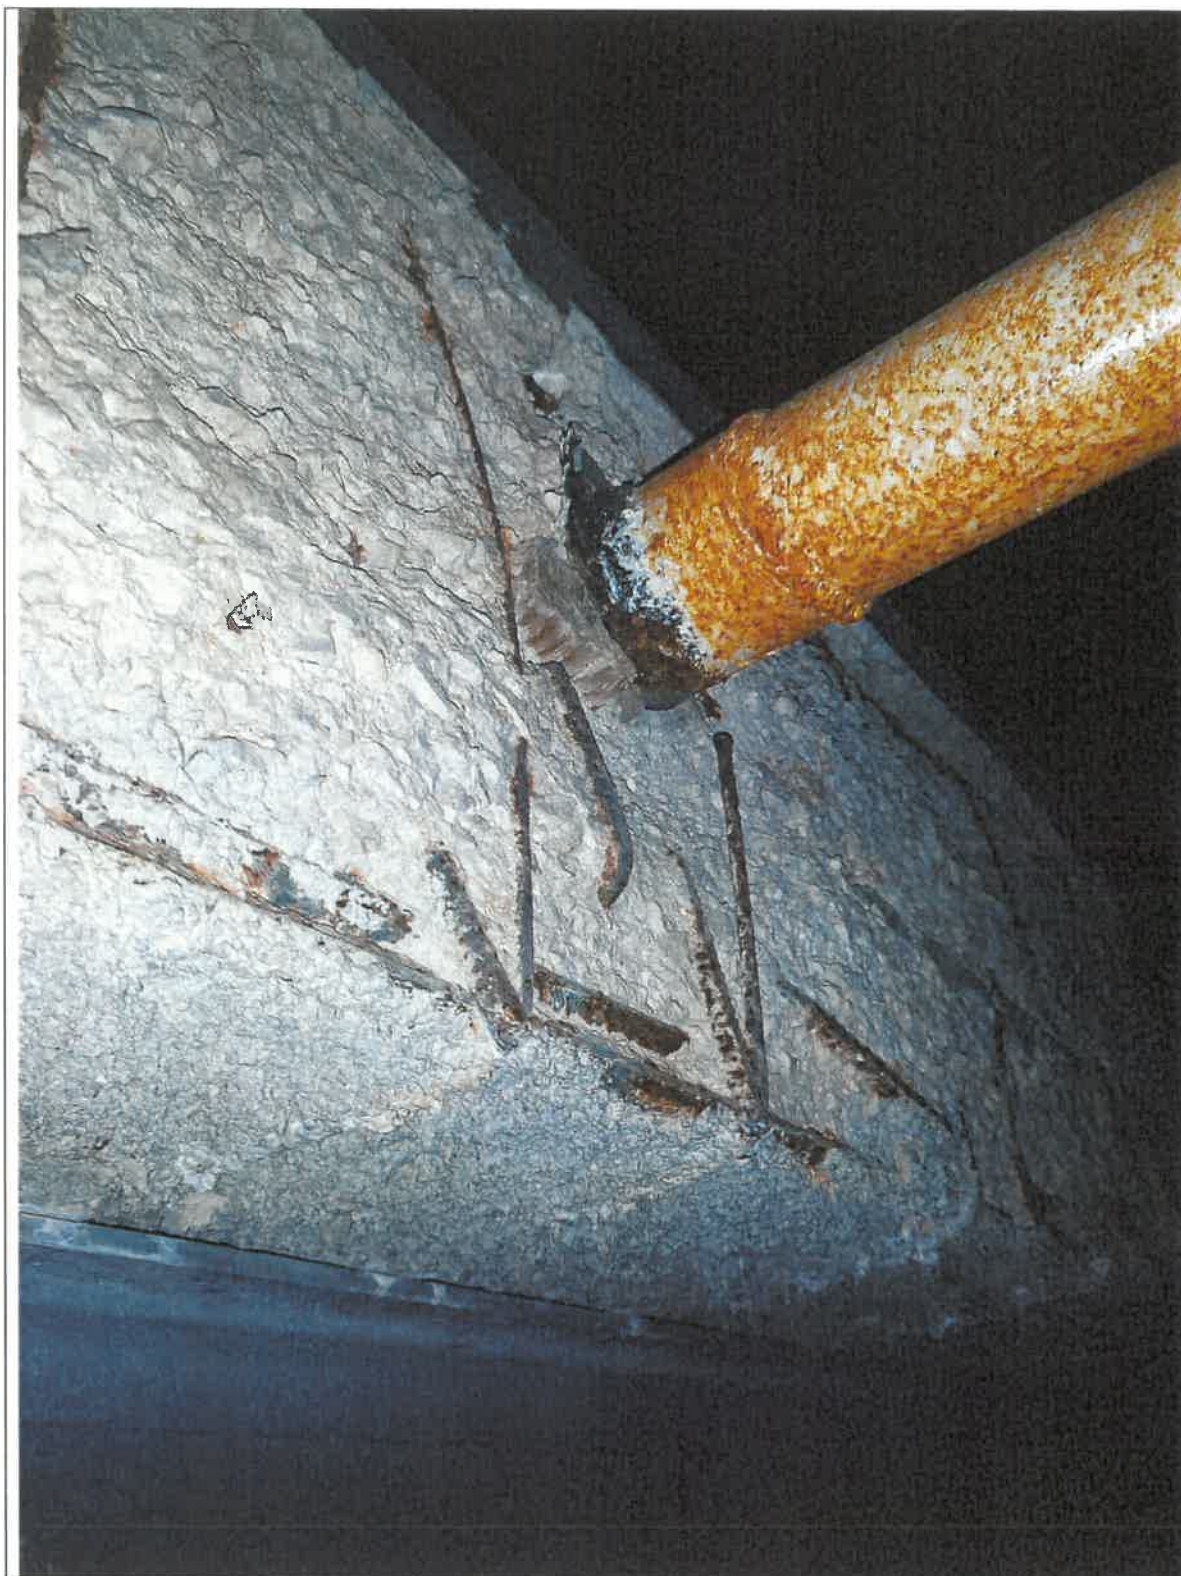
(sl. br. 34 – prikaz uznapredovale korozije armature te površinske degradacije i erozije betonske površine na AB gredi komore/tunela za smrzavanje; oštećenja su očekivana s obzirom na ekstremne uvjete koji vladaju u tunelima za smrzavanje, odnosno vrlo niske temperature u kombinaciji s velikim brzinama strujanja zraka)

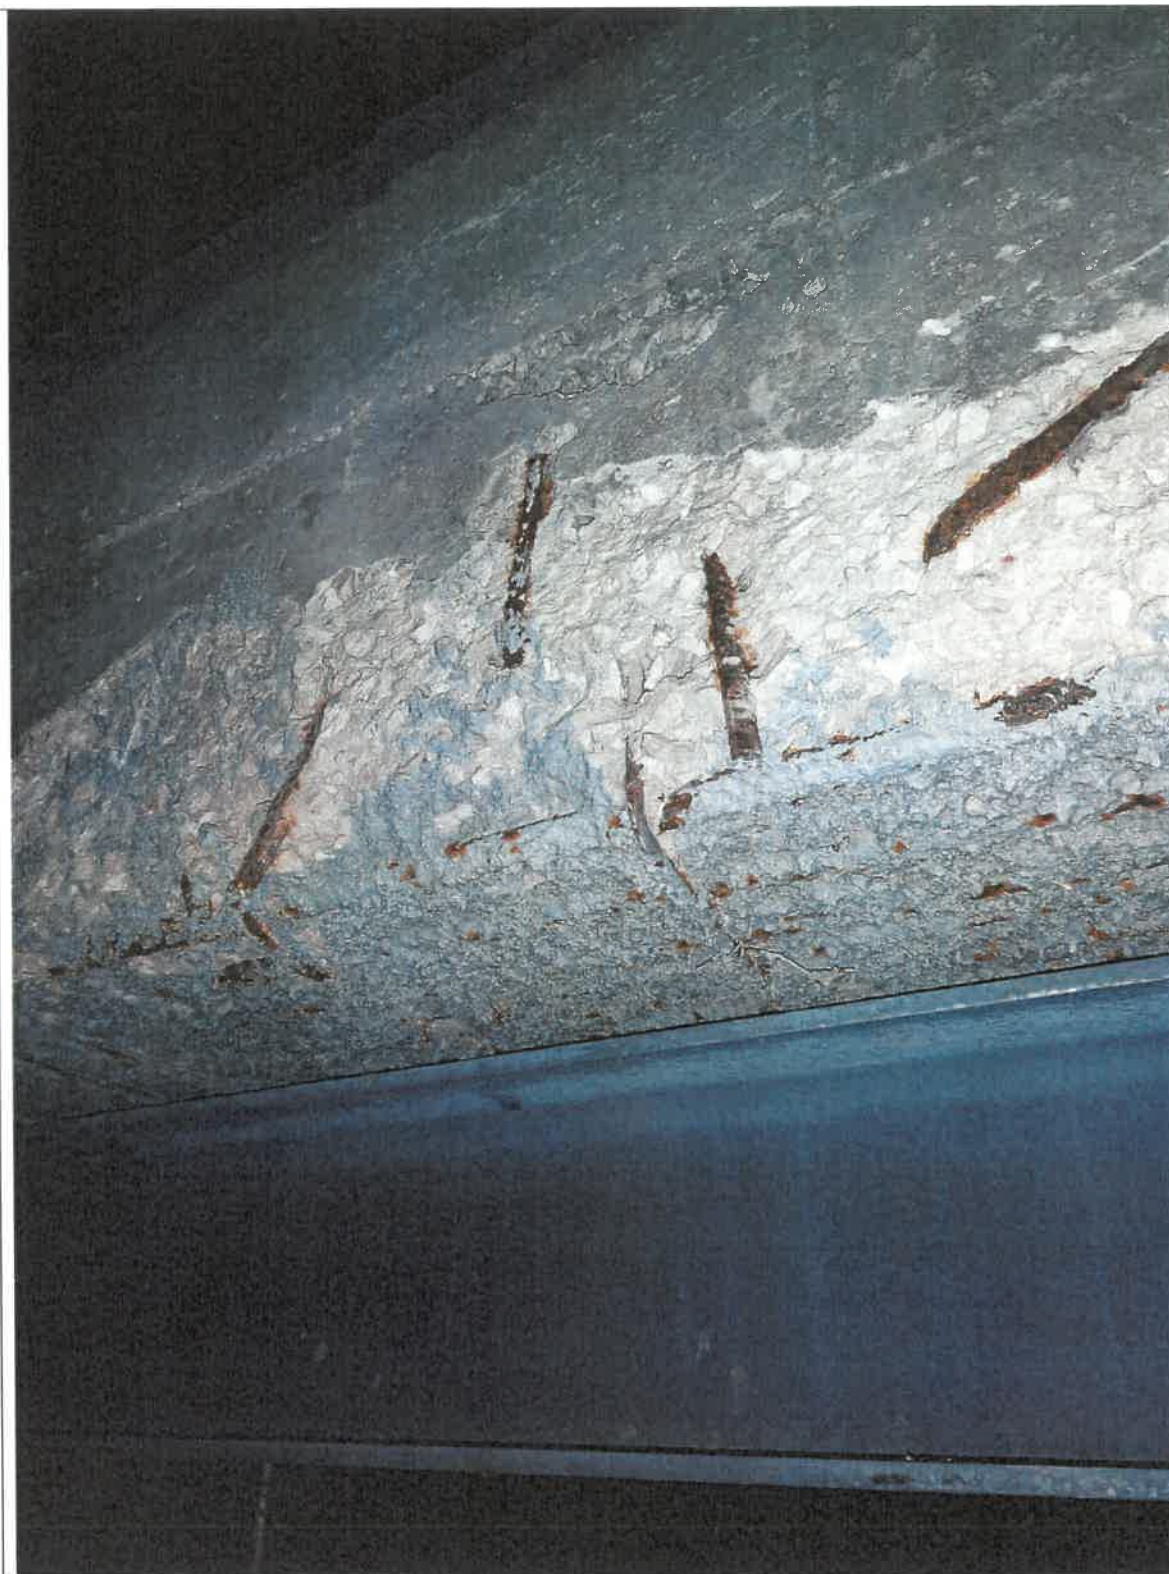
(sl. br. 35 – prikaz uznapredovale korozije armature te površinske degradacije i erozije betonske površine na AB gredi komore/tunela za smrzavanje; oštećenja su očekivana s obzirom na ekstremne uvjete koji vladaju u tunelima za smrzavanje, odnosno vrlo niske temperature u kombinaciji s velikim brzinama strujanja zraka)

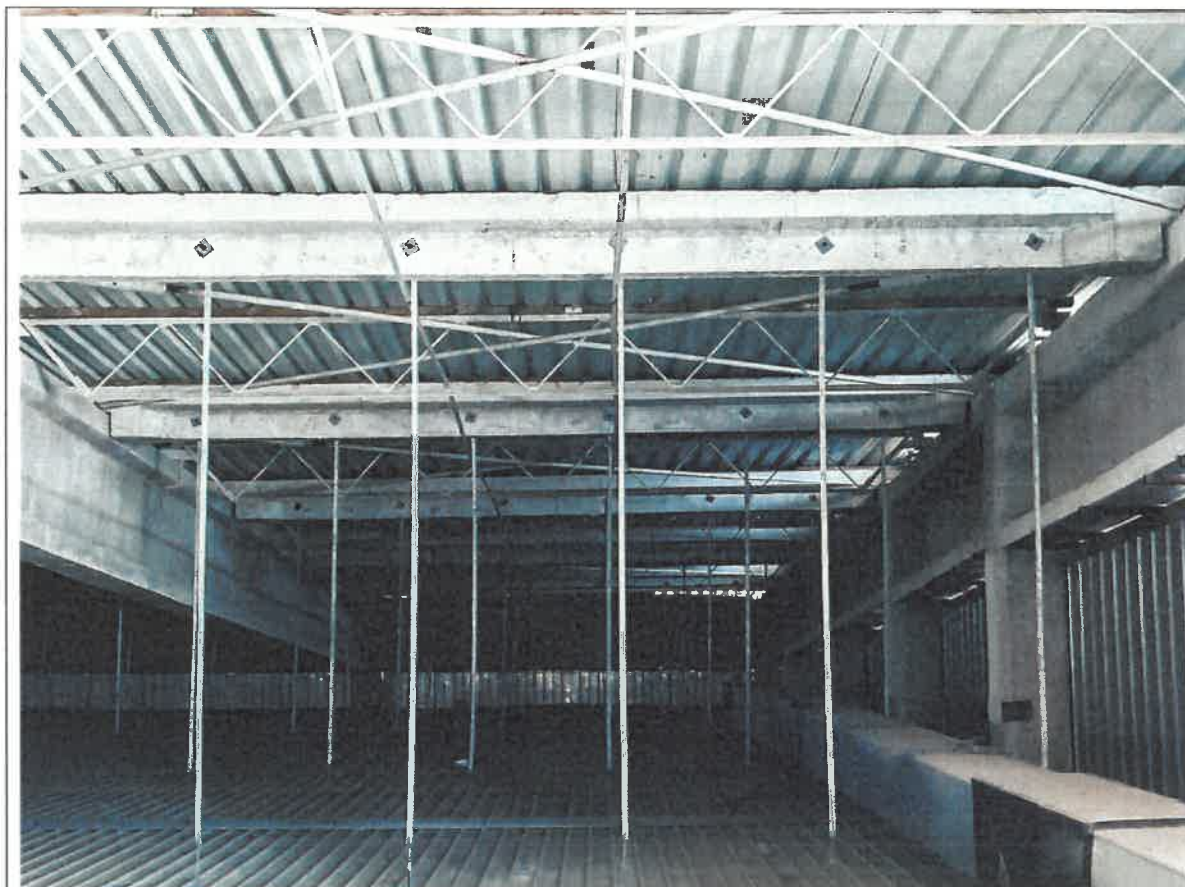
(sl. br. 36 – prikaz krovne konstrukcije; prvo polje južne dilatacije u kojem je izveden horizontalni vjetrovni spreg čeličnim šipkama)

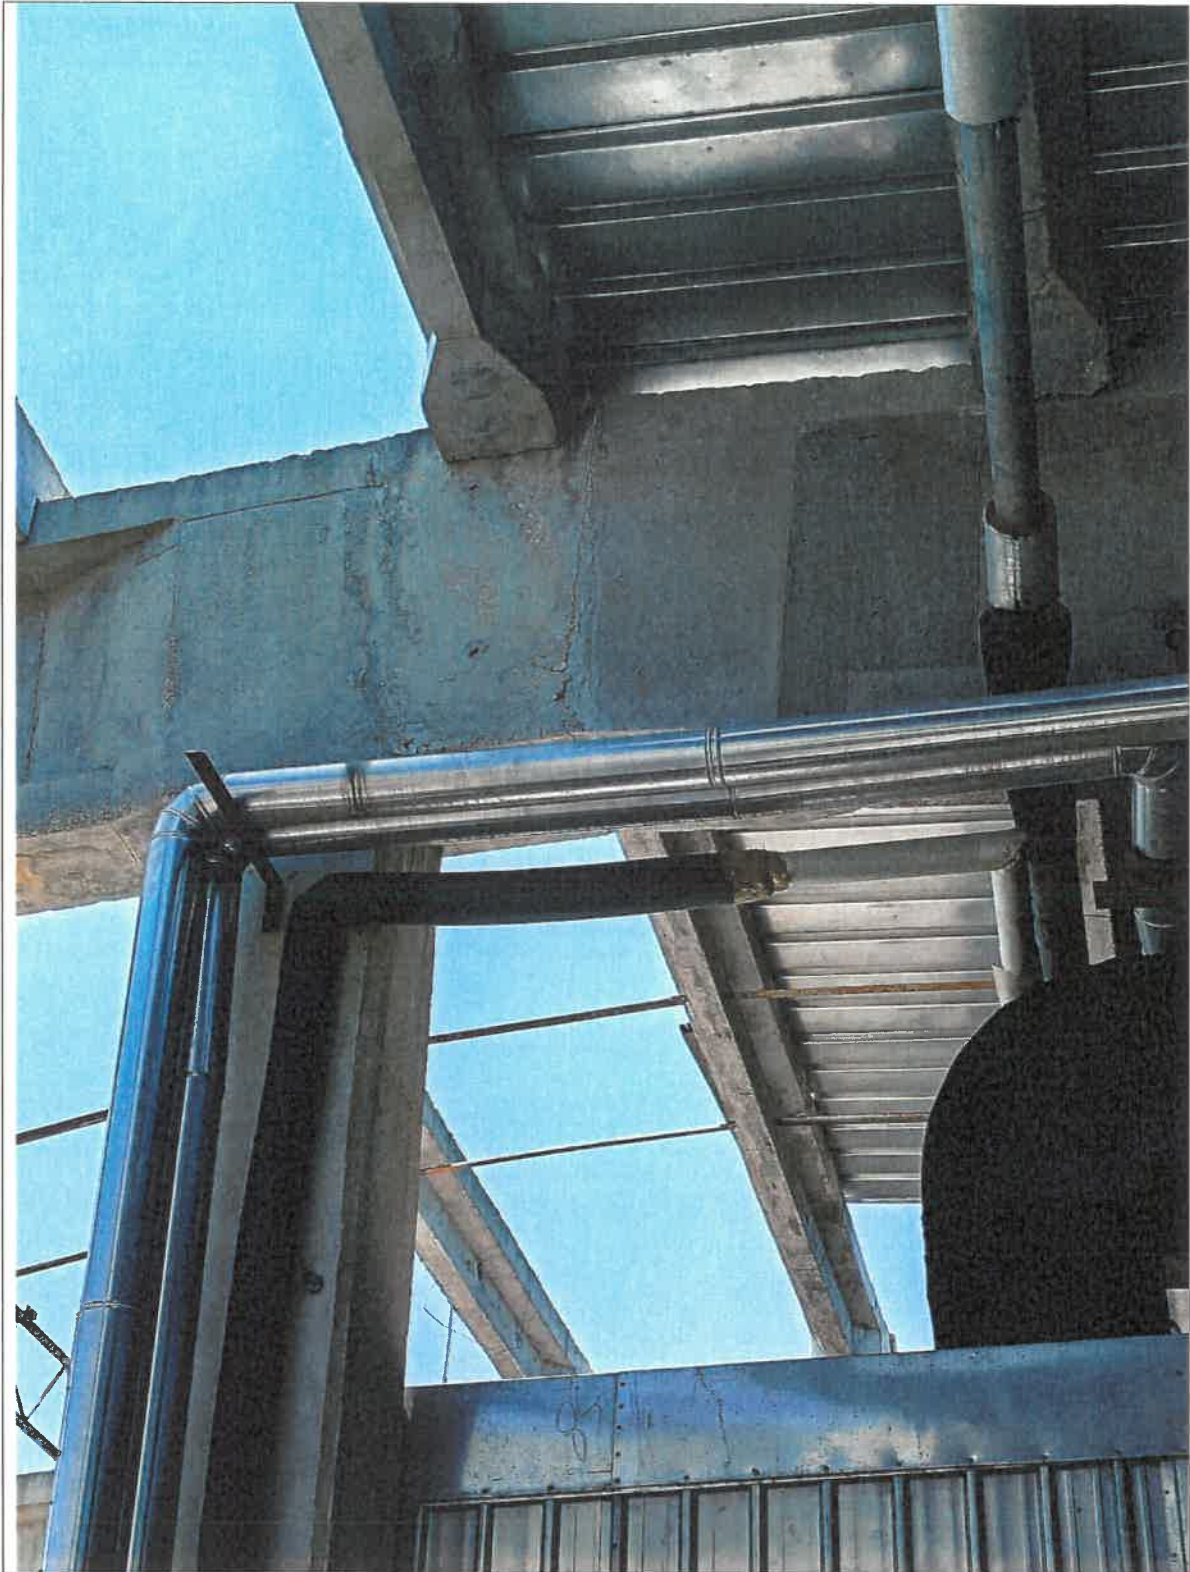
(sl. br. 42 – prikaz međusobnog spoja glavnih AB krovnih montažnih gredi „l“ poprečnog presjeka u sjevernoj dilataciji koje je izvedeno otprilike u središtu hale tj. iznad centralnog manipulativnog prostora)
