Berislav Šimunović, dipl. ing.
stalni sudski vještak za cestovni promet i procjenu motornih vozila

Posl. br. : P-306/23

TRGOVAČKI SUD U ZAGREBU

- radi naknade štete

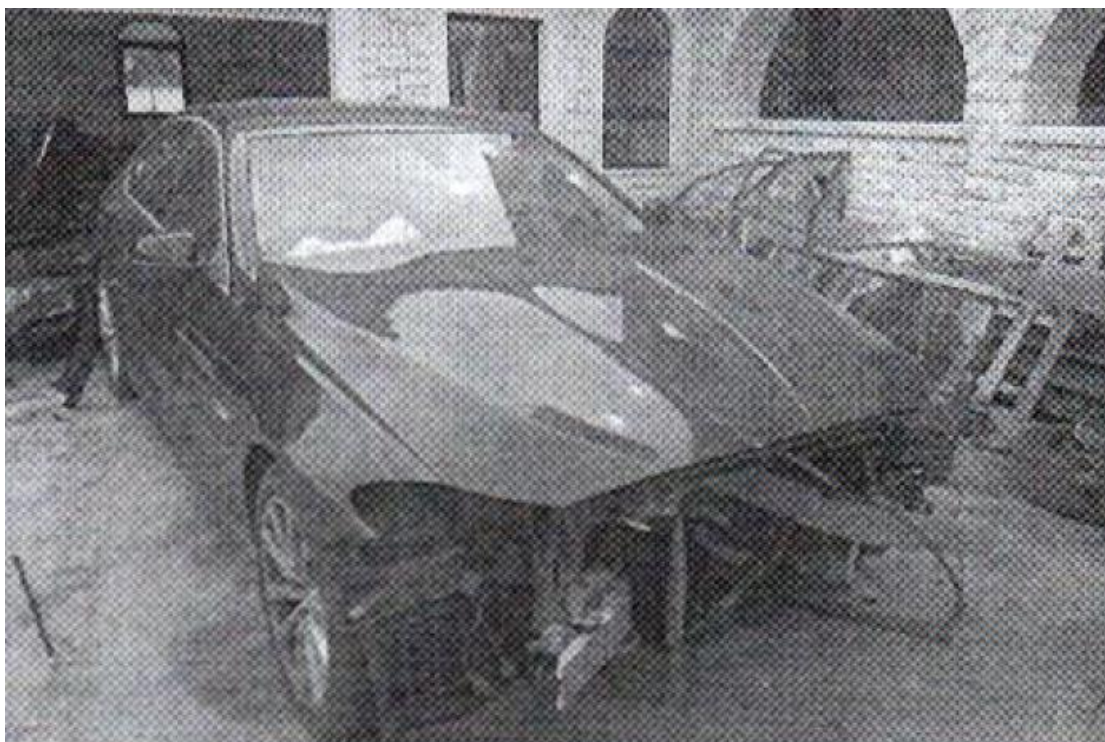
U ovom štetnom događaju na vozilu tužitelja, prema fotografijama dostavljenim u spis, nastala su oštećenja prednjeg dijela (vidi sliku 1):

- prednjeg branika,
- poprečnog nosača prednjeg branika,
- ukrasne maske hladnjaka,
- hladnjaka i dijelova motora,
- oba prednja putna svjetla s pokazivačima smjera,
- prednjeg vjetrobranskog stakla,
- oba prednja blatobrana,
- zračnog jastuka vozača i suvozača.

Slika 1 – oštećenja na vozilu tužitelja

S obzirom na opseg i intenzitet nastalih oštećenja na vozilu tužitelja, popravak vozila ekonomski nije opravdan. Stoga je na vozilu tužitelja nastala **totalna** (potpuna) **šteta**.
