## **NALAZ I MIŠLJENJE STALNOG SUDSKOG VJEŠTAKA**

**Predmet:** Posl.br.: R1-289/2026

### **OSIGURANJE DOKAZA – UTVRĐIVANJE ZATEČENOG STANJA**

Datum: 14.07.2026. g.

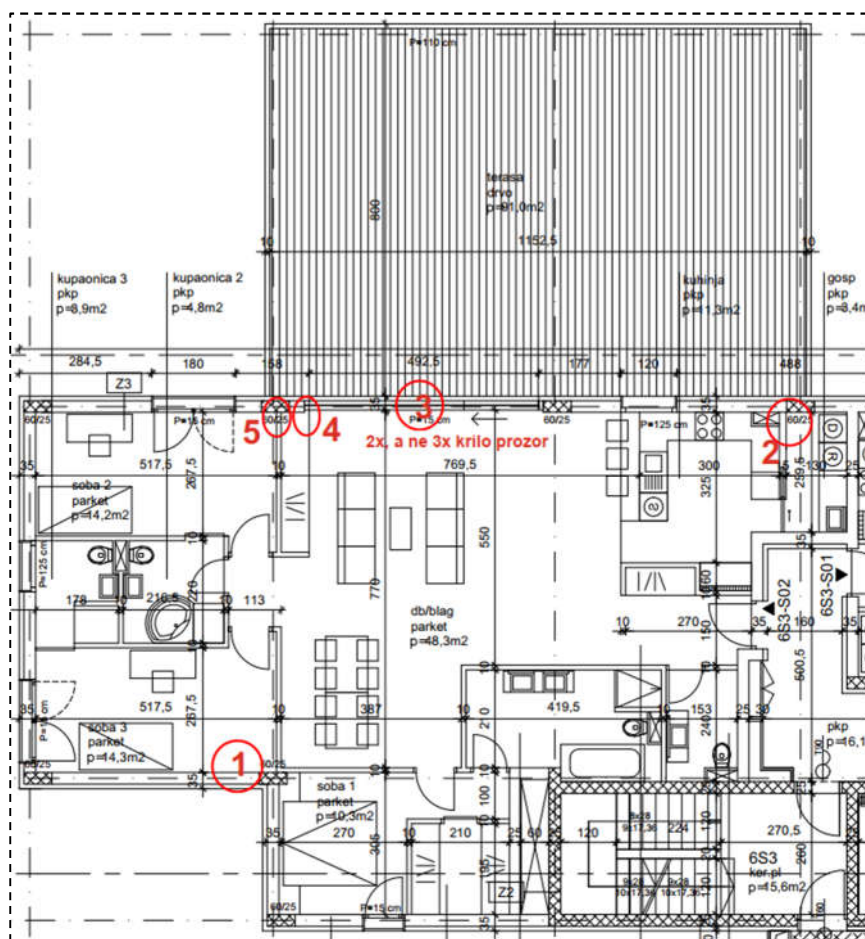
##### 1. POSEBNI DIO RUBELJ - 6. kat

NAPOMENA: Štetne pozicije unutar svakog posebnog dijela označene su brojevima i kružićima ili elipsama. Posebni dio RUBELJ – crvenom bojom, a posebni dio Mandarić – plavo. Također, svi tlocrtni prikazi imaju istu orijentaciju (strane svijeta) kako bi se mogle uspoređivati pozicije po etažama. Isto se može pratiti prema položaju stepenica.

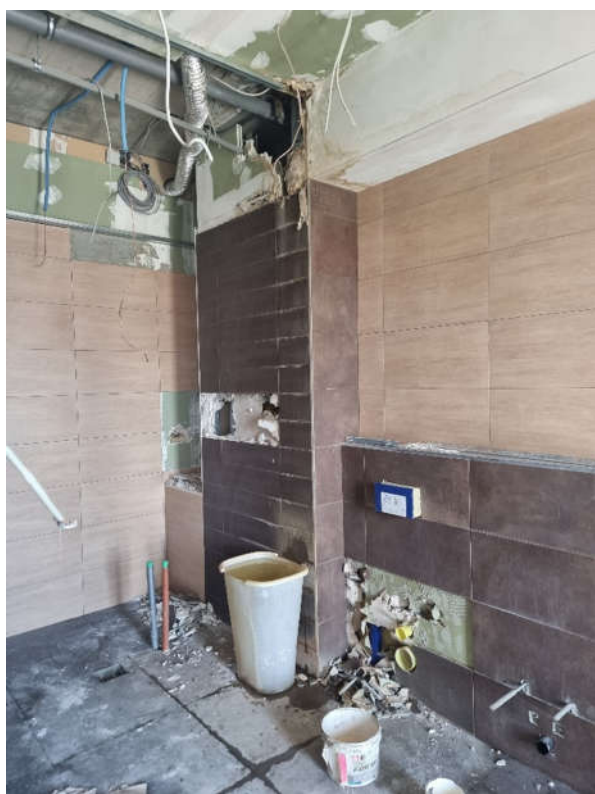
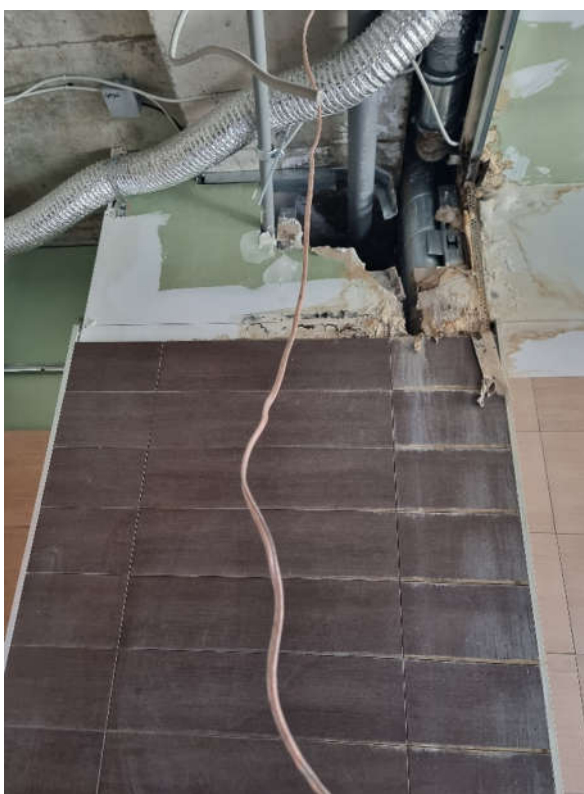
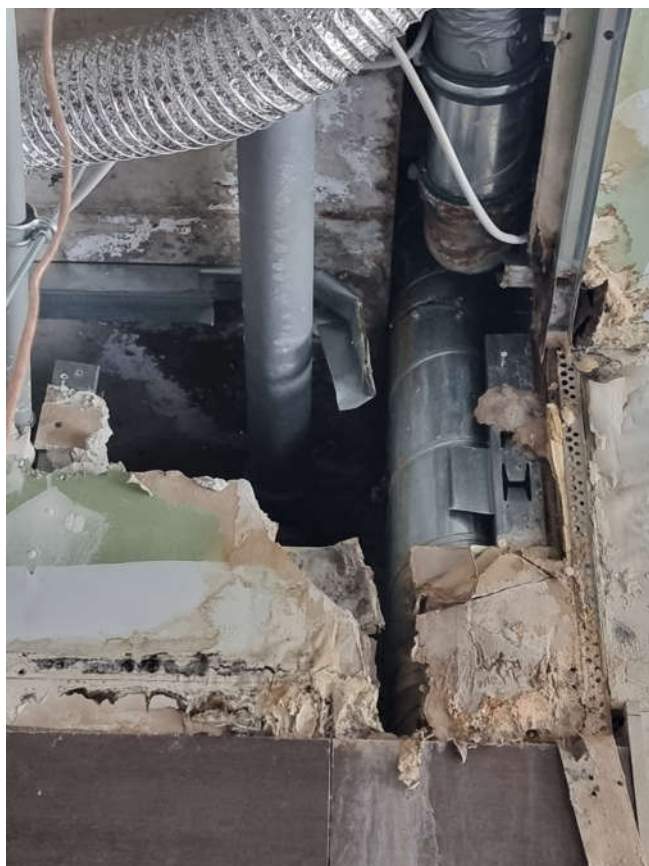
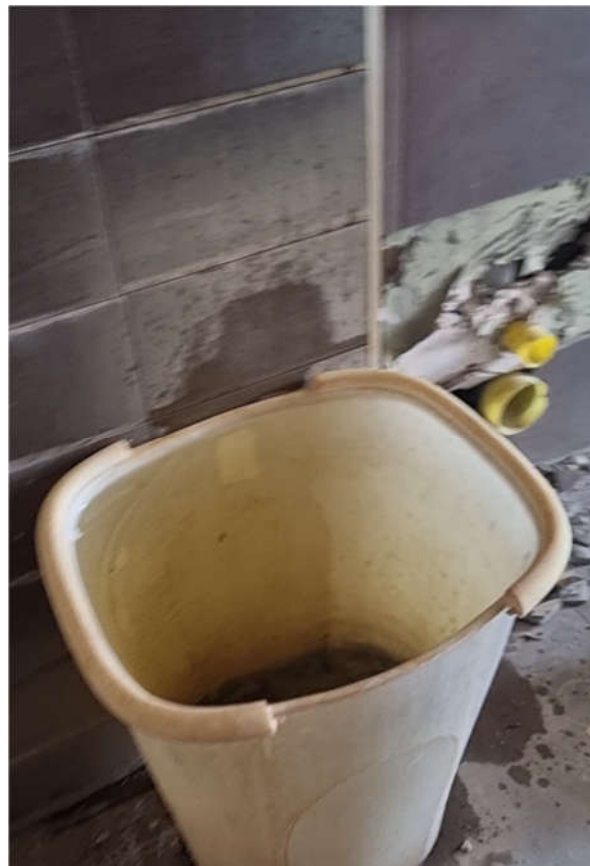
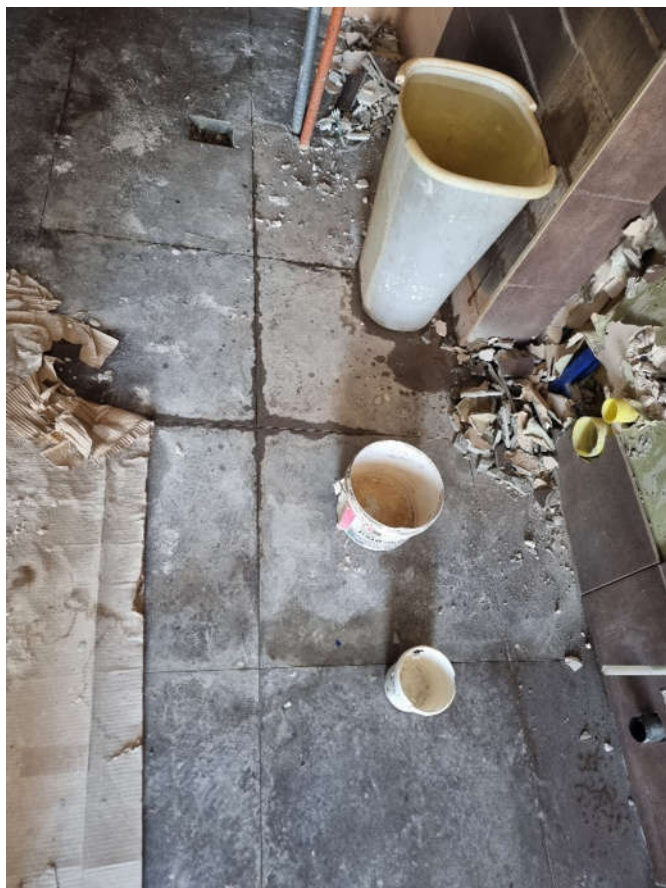
Pozicija 1 – fotodokumentacija – zatečeno stanje:

**OPIS ŠTETNOG DOGAĐAJA:** Zabilježeno je da voda curi i za vrijeme očevida. Prema priloženoj fotodokumentaciji te tipu oštećenja, očito je da voda dolazi do konstrukcije i, vrlo vjerojatno, nekih gornjih podnih slojeva. Osim samog oštećenja stropa i zidova, došlo je i do oštećenja poda (podnih slojeva) u PD (posebni dio) RUBELJ. Opseg oštećenja stropa i zidova može čak biti manji od oštećenja. Isto se može ocijeniti samo opsežnijim vještačenjem nego što je osiguranje dokaza.

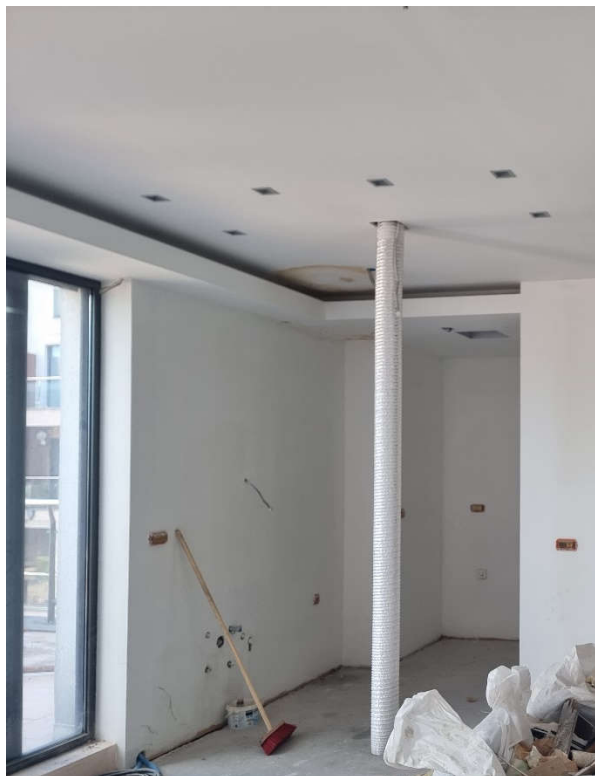
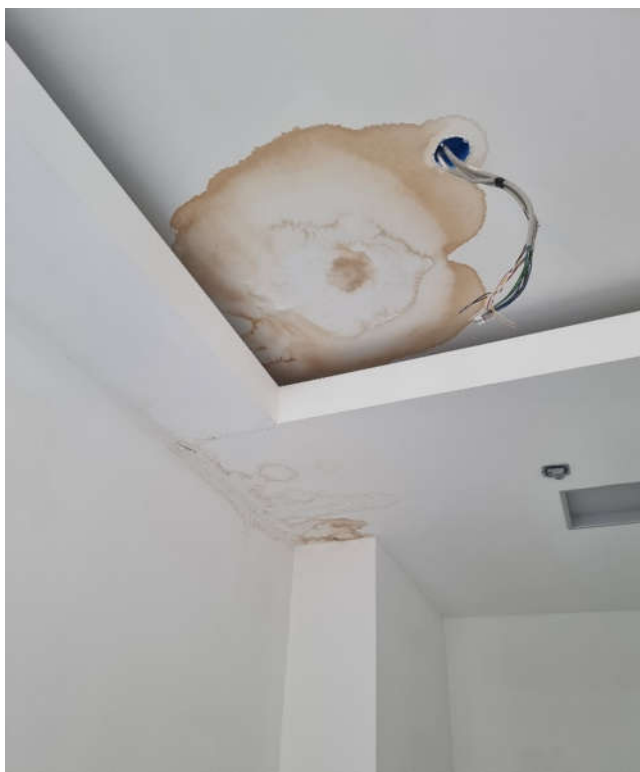
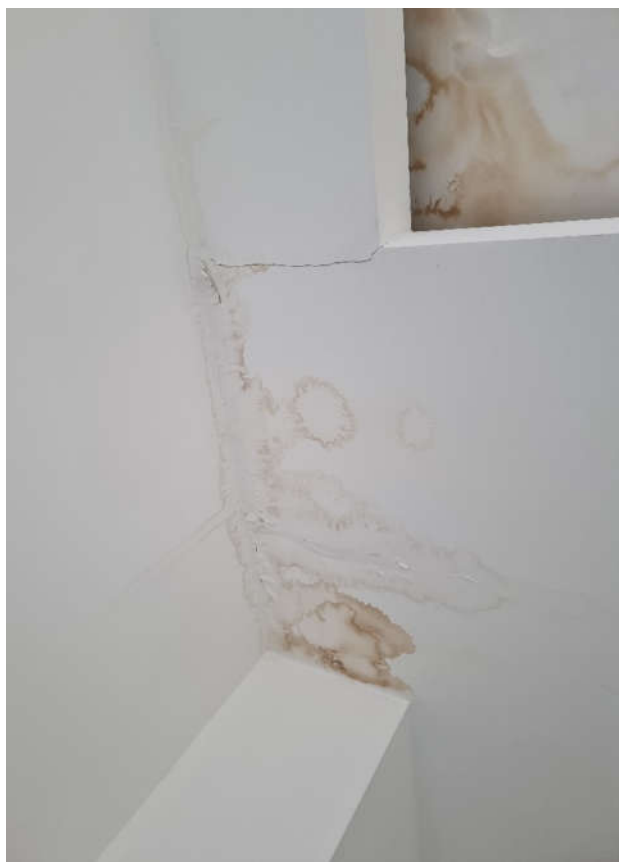
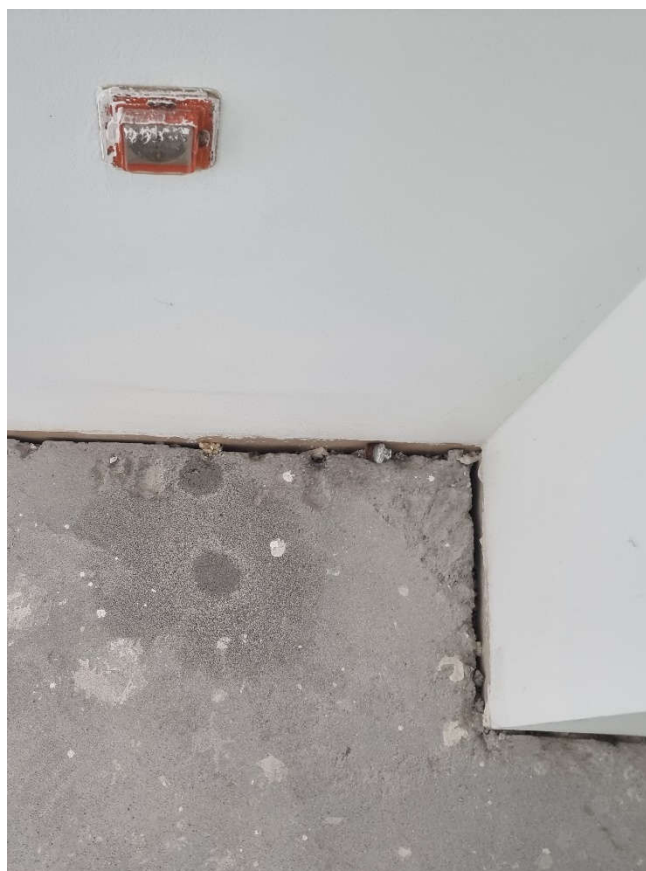
Pozicija 2 – fotodokumentacija – zatečeno stanje:

**OPIS ŠTETNOG DOGAĐAJA:** U vrijeme očevida nije bilo procurivanja vode niti naznake da su, u tom trenutku, gips ploče stropa bile svježe vlažne. Iz predložene fotodokumentacije očito je, međutim, da curenje vode postoji ili je postojalo (potrebno utvrditi). Dokaz istom su i tragovi vode na glazuri (pod) – zadnja fotografija, gdje se vide dvije pozicije očito zasićene vlagom. Ova vlaga nastaje kapanjem vode sa stropa. Površina na kojoj se može primjetiti djelovanje vlage razvidna je na priloženoj fotodokumentaciji.

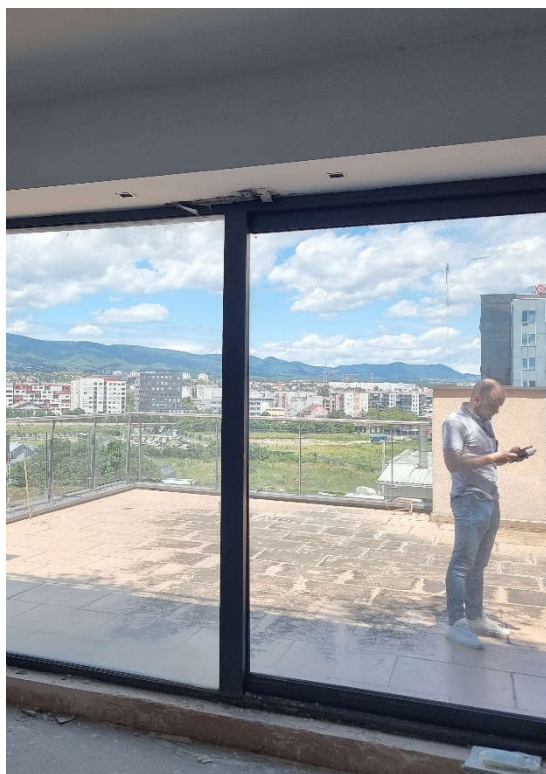
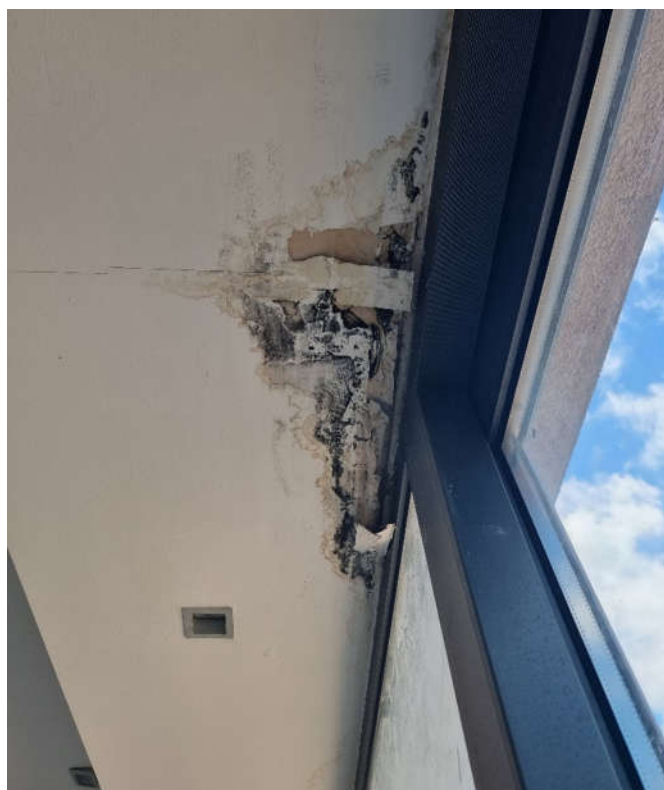
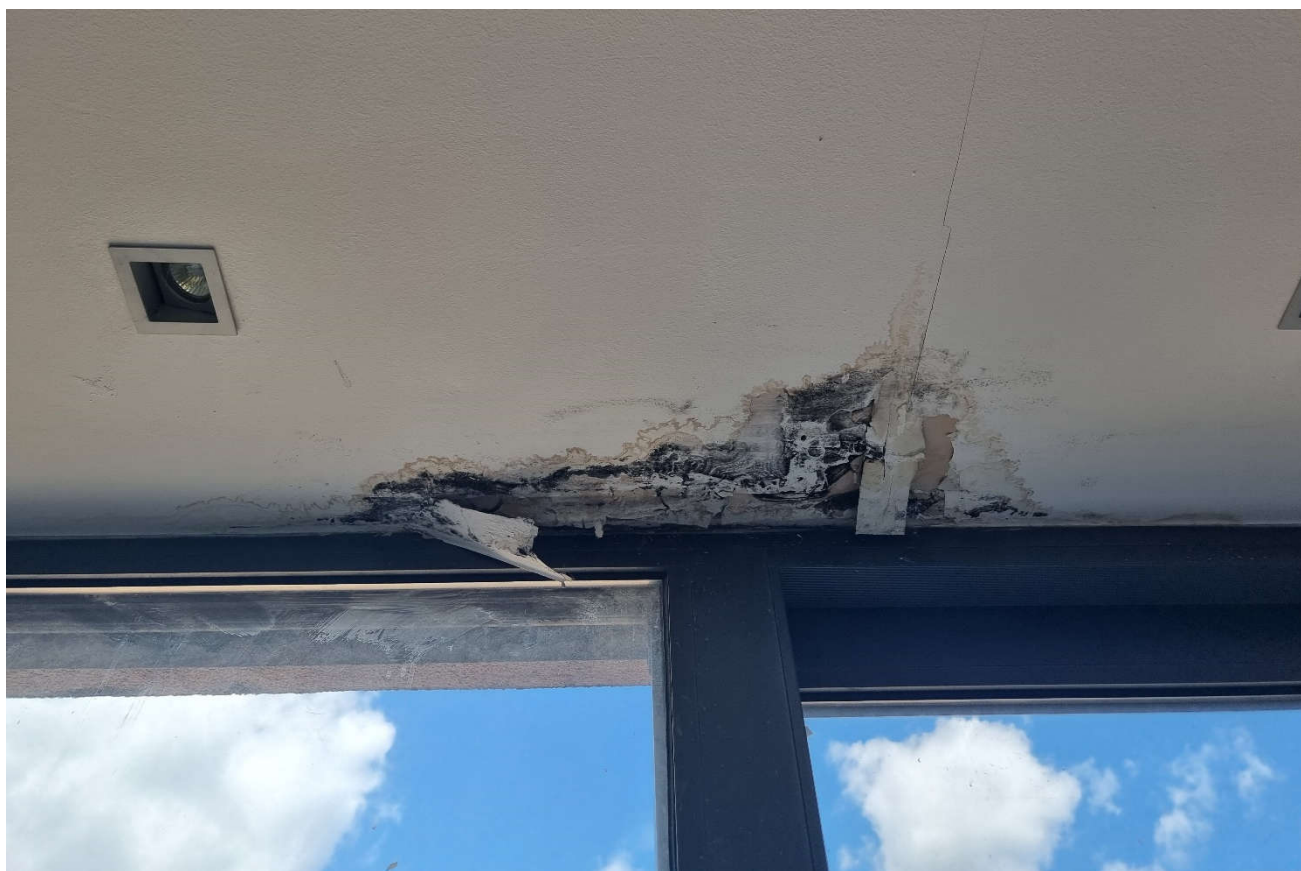
Pozicija 3 – fotodokumentacija – zatečeno stanje:

**OPIS ŠTETNOG DOGAĐAJA:** Sama pozicija data je na tlocrtu. Činjenično vlaga se pojavljuje na spoju vanjske stolarije i stropa. Stvarni uzrok (poziciju) procurivanja potrebno je, međutim, utvrditi istražnim radnjama. Opseg štete je vidljiv na priloženoj fotodokumentaciji – ono što je vizualno dostupno. Ostaje za utvrditi što će se pokazati nakon što se ova pozicija otvori – ukoline gips ploče.

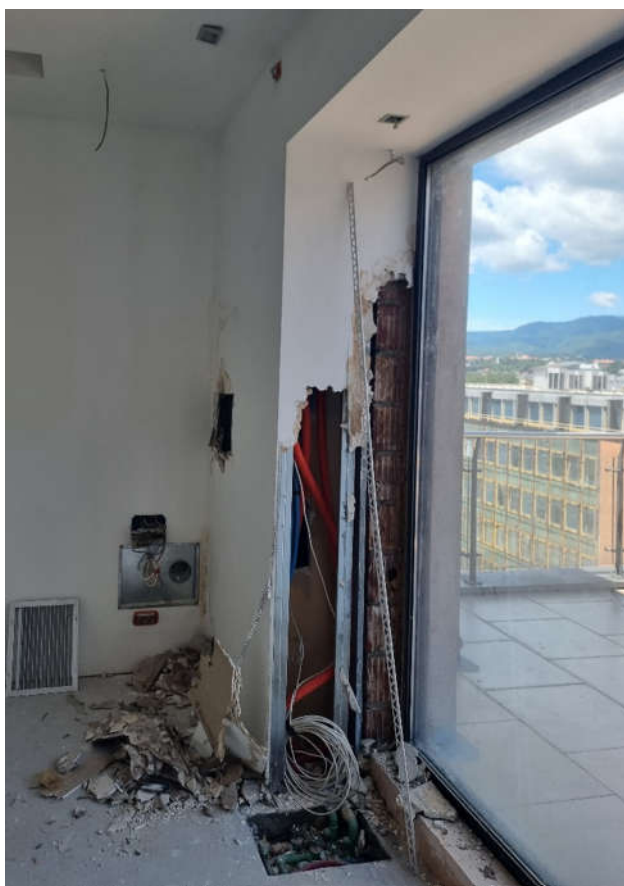
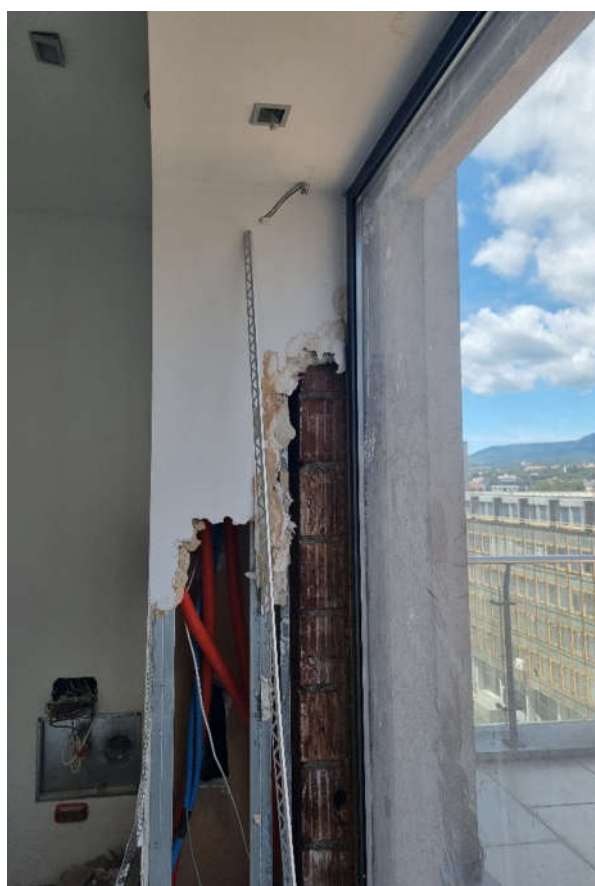
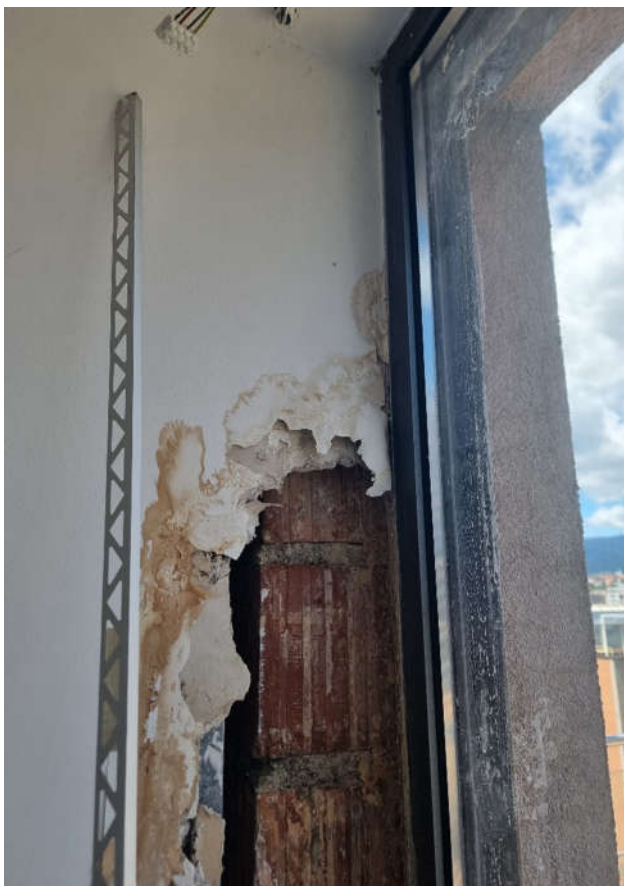
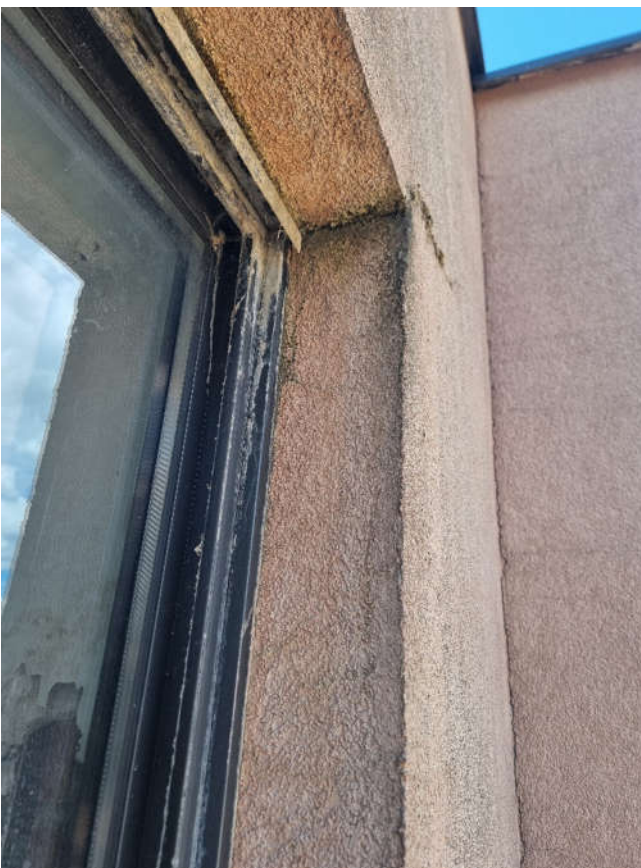
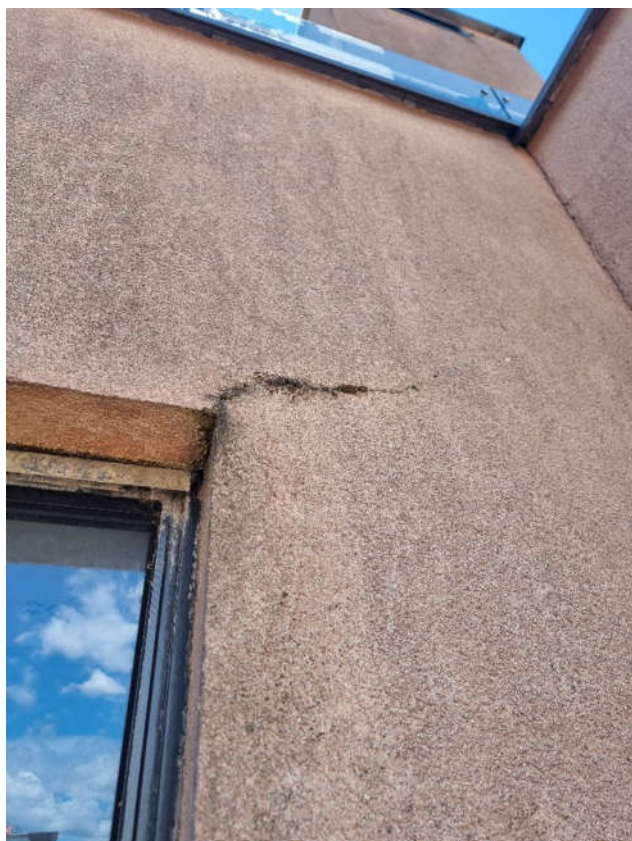
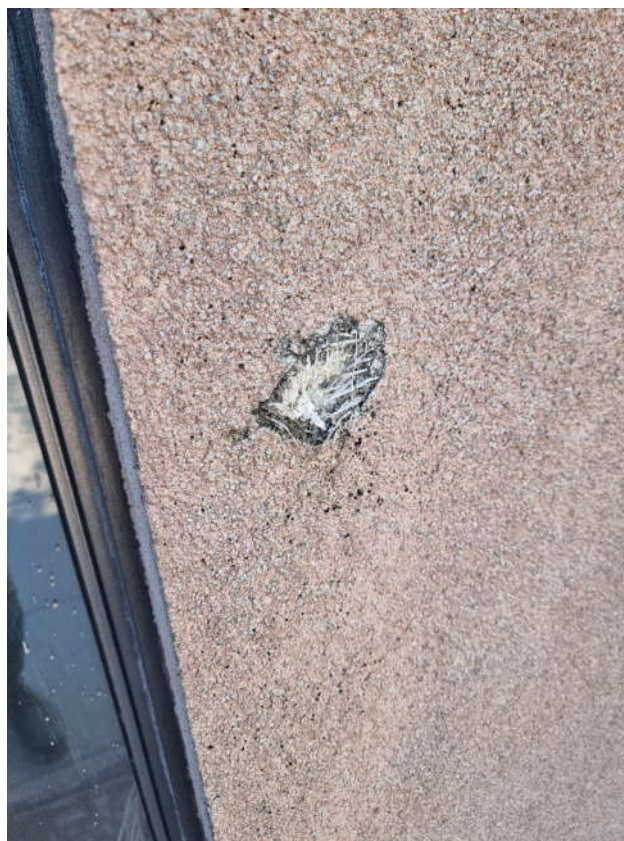
Pozicija 4 – fotodokumentacija – zatečeno stanje:

**OPIS ŠTETNOG DOGAĐAJA:** U vrijeme očevida nije postojalo procurivanje vode ili svježja (očita) vlažnost pozicije. Međutim, kao i kod točke 3 – očito je da problem s vlagom postoji. Bitna napomena: vertikalno gledajući doseg vlage na unutarnjoj špaleti prozora (blakonskih vrata) je do ca 40 cm ispod nadvoja. To znači da vlaga nije do stropa! U priloženoj fotodokumentaciji date su i fotografije fasade na toj poziciji gdje se vide fizičko oštećenje fasade te pukotina u kutu stolarije. Također, gledajući s vanjske strane, očita je nakupina kalcifikata na stolariji (predzadnja fotografija) što ukazuje na konstantno procurivanje vode i s vanjske strane stolarije.

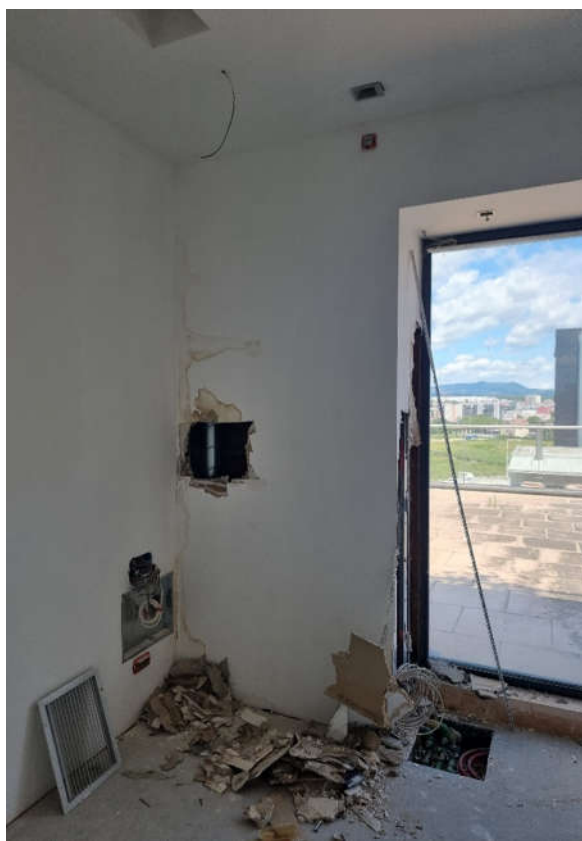
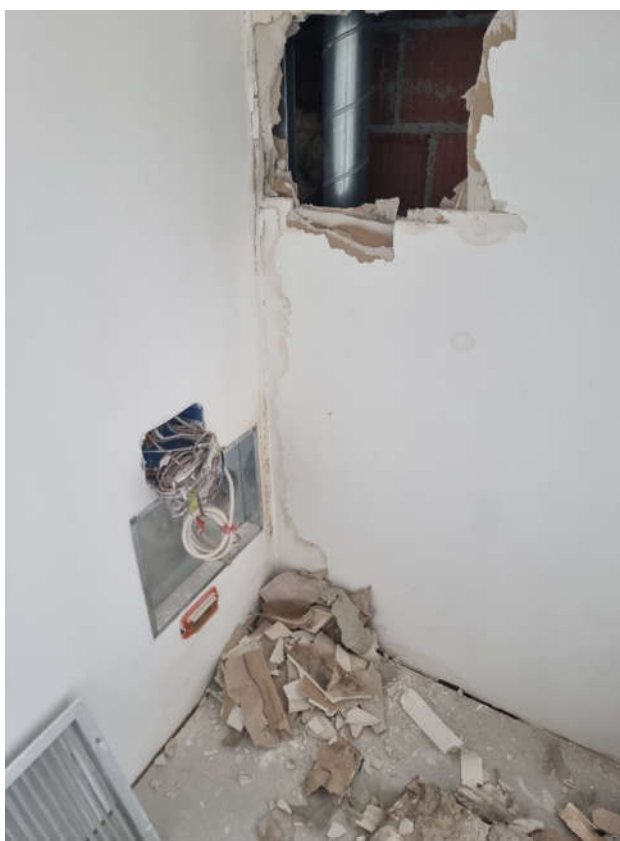
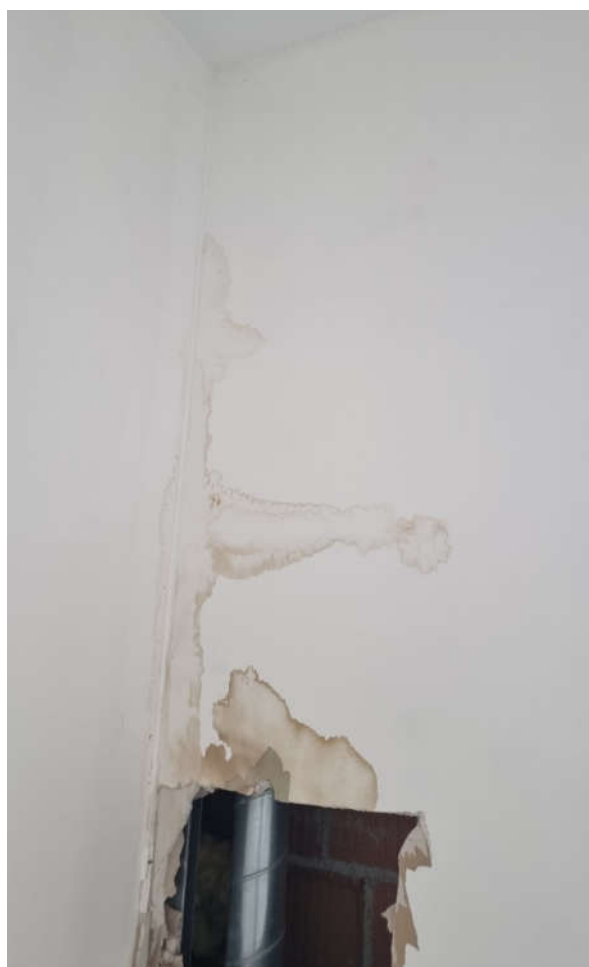
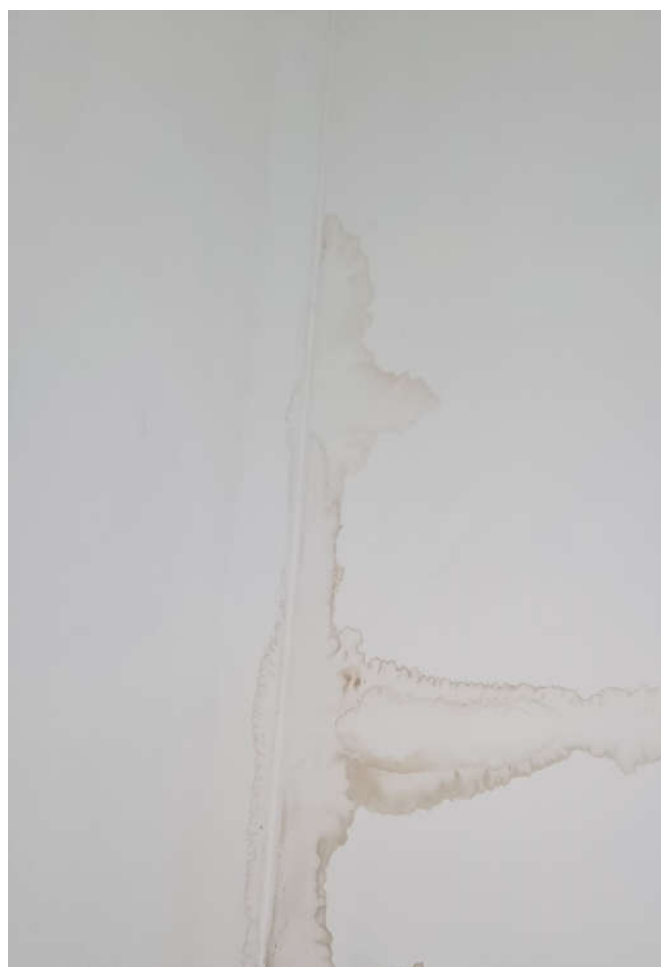
Pozicija 5 – fotodokumentacija – zatečeno stanje:

**OPIS ŠTETNOG DOGAĐAJA:** Osim prikazanog na priloženoj fotodokumentaciji nije bilo mogućnosti detaljnije utvrditi moguće tokove vlage ili vode. Ono što je očito, kao i kod točke 5, jeste da vlaga ne doseže strop. Barem ne na vizualno dostupnom dijelu zida. Glede poda, vjerojatno ne postoji šteta na ovoj poziciji. Također se napominje da na predmetnoj poziciji postoje i određene instalacije što bi također trebalo provjeriti. Opseg oštećenja vidljiv je iz priložene fotodokumentacije.

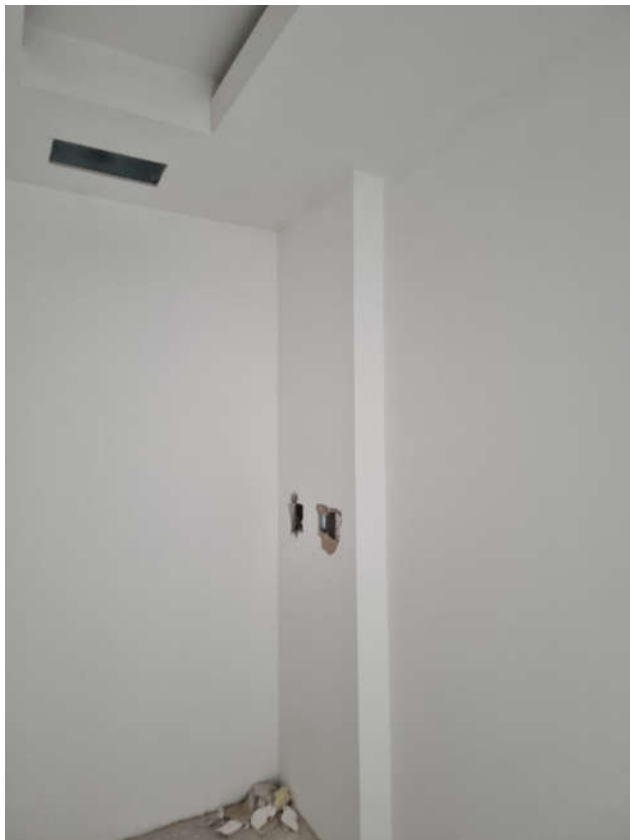
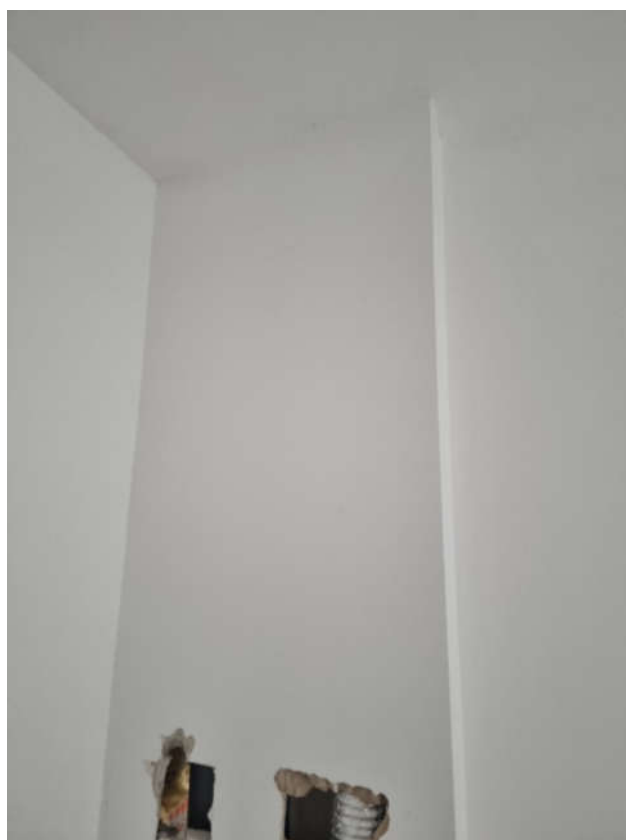
Niže se daje fotodokumentacija s druge strane zida. Prema istoj, s druge strane zida ne postoji oštećenje.

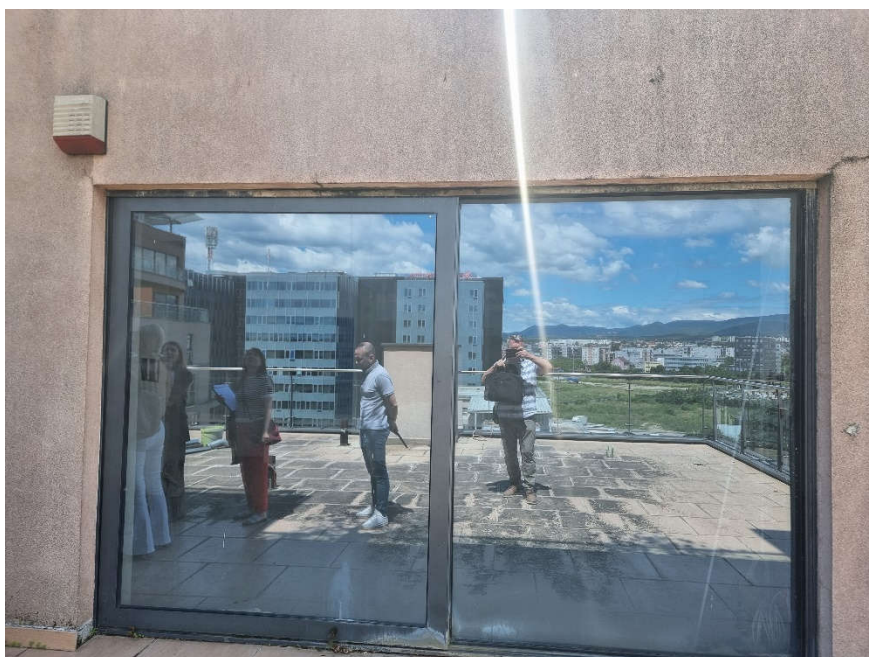
Dalje se daju fotografije fasade na tom dijelu iz razloga mogućeg uzroka procurivanja vode. Iz priložene fotodokumentacije razvidno je da je fasada vrlo oštećena. I ne samo na ovom dijelu fasade nego u cijelosti u smislu cijele zgrade. Ovaj problem datira još od ranije i poznat je obzirom na prethodna vještačenja.

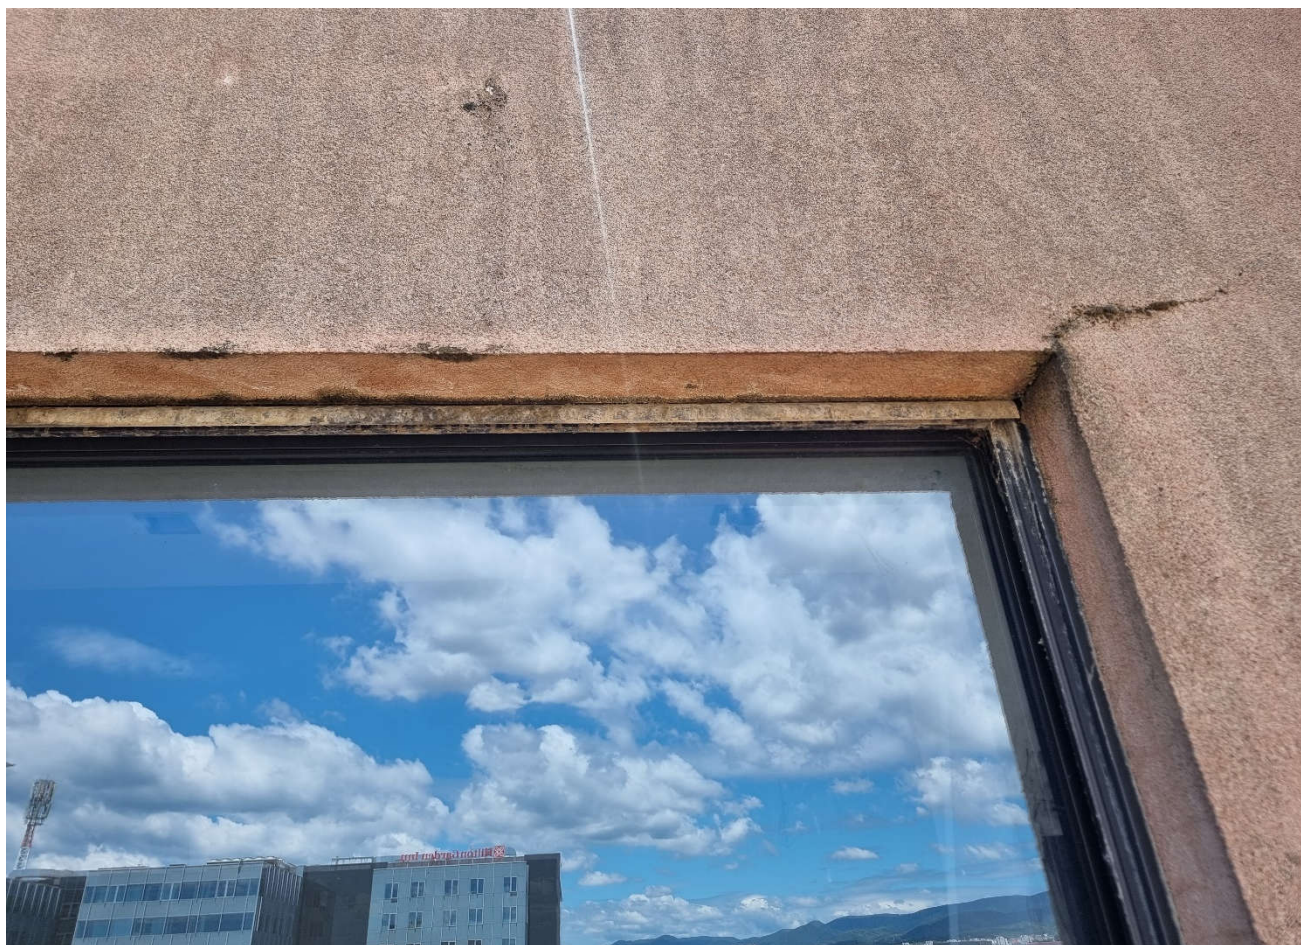
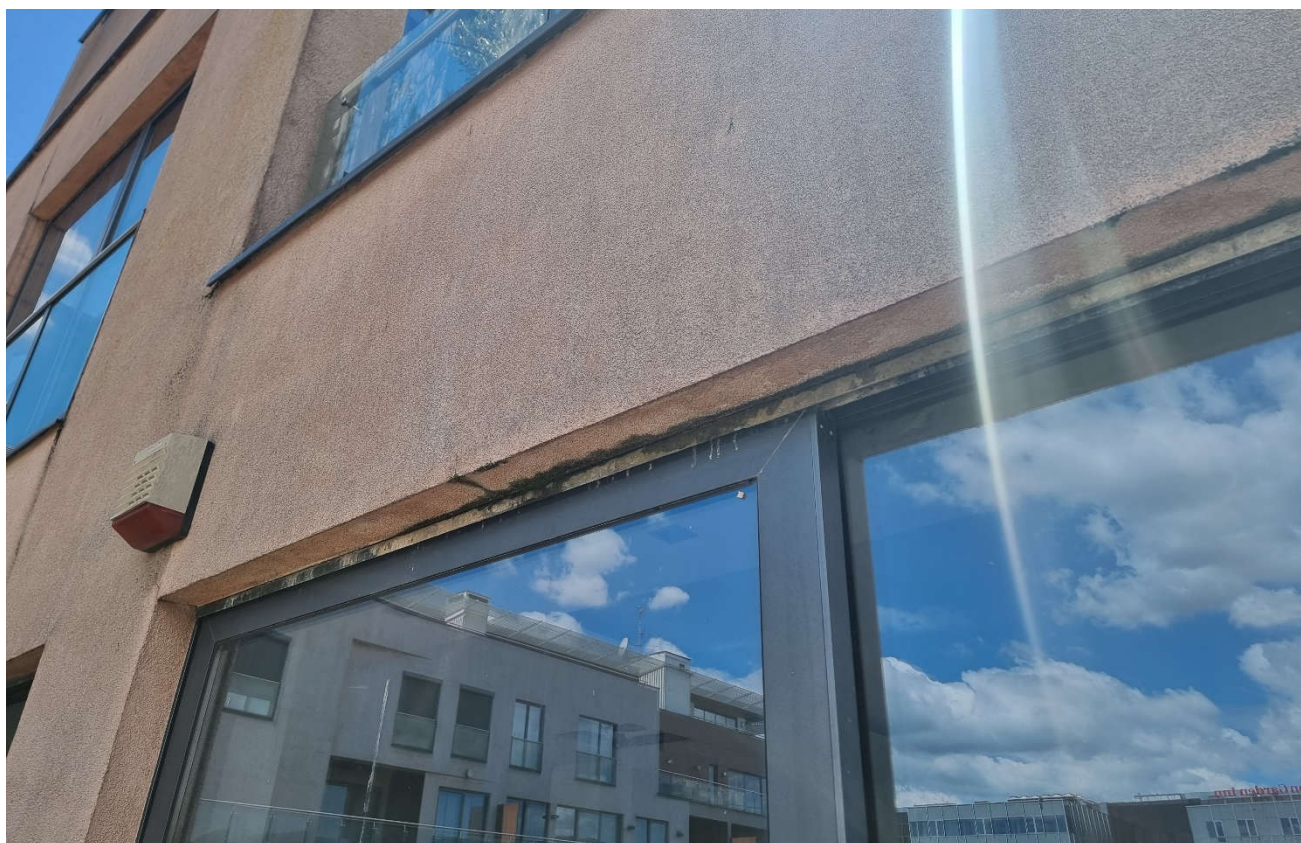
Na fotografijama ispod vidi se očito djelovanje vode na liniji spoja stolarije i nadovjha – fasade jer je okvir stolarije prekriven kalcifikatom. To je očit dokaz nefunkcionalnosti fasade (ETICS sustav) bez obzira promatraju li se mehanička oštećenja ili fizikalne karakteristike zgrade (toplinska izolacija).

Drugi bitan moment je stanje fasade zgrade. Fasada zgrade je u jako lošem stanju. Postoje mnoga oštećenja na fasadi koja su potencijalni (sigurni) uzroci procurivanja oborinske vode. Na propusnost fasade naročito ukazuje (vrlo vjerojatno) stanje vanjskih površina okvira prozora (kalcifikat).

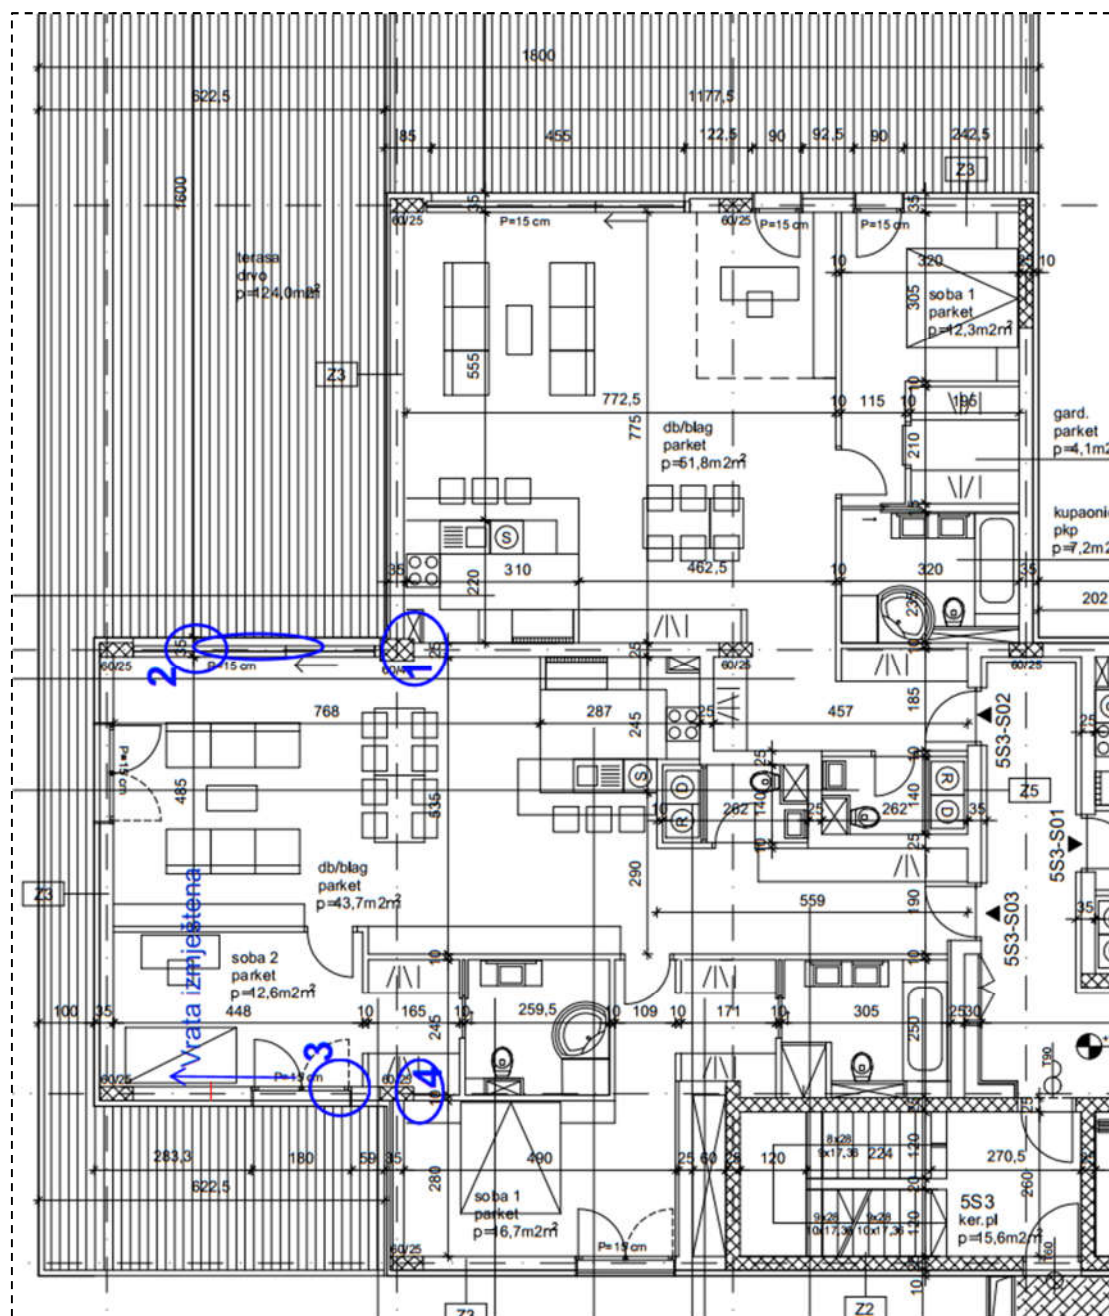
## 2. POSEBNI DIO MANDARIĆ - 5. kat

Označene pozicije prikazuju pozicije oštećenja unutar posebnog dijela Mandarić.

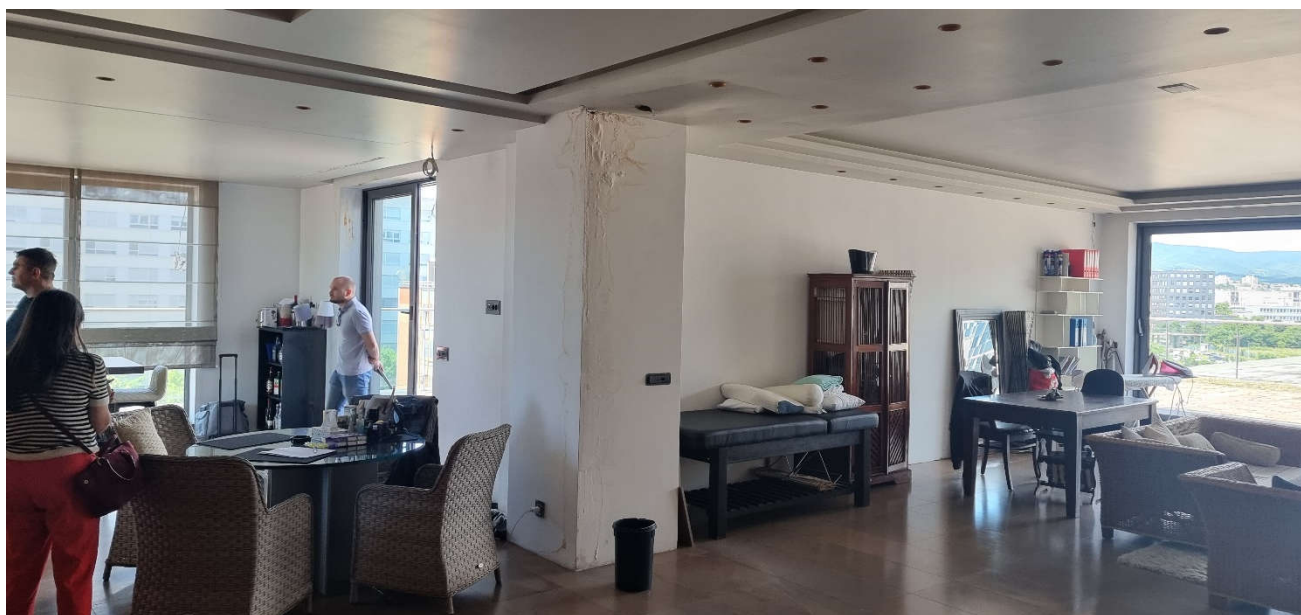
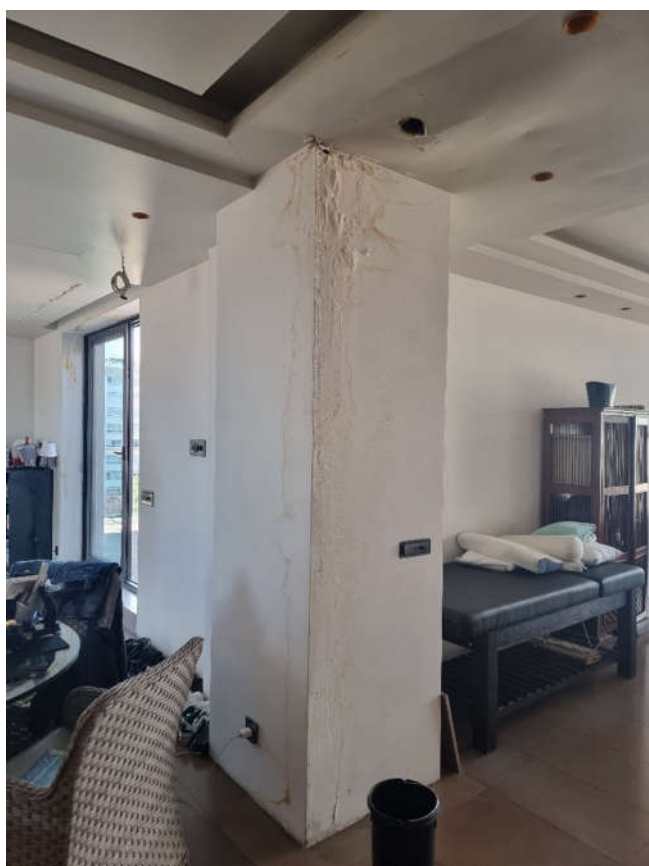
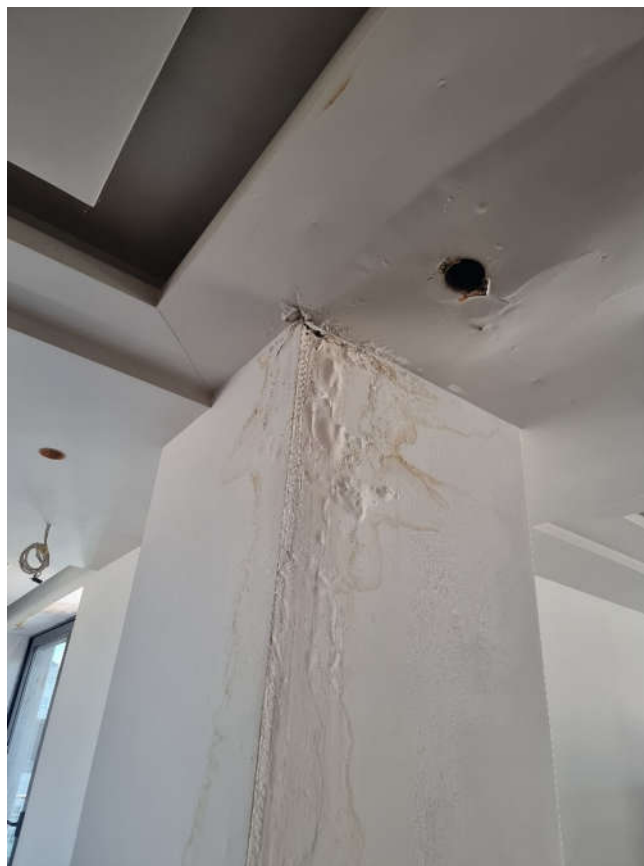
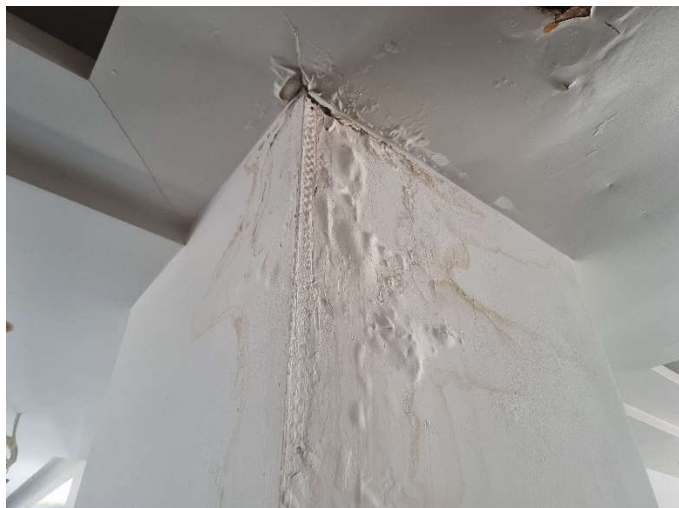
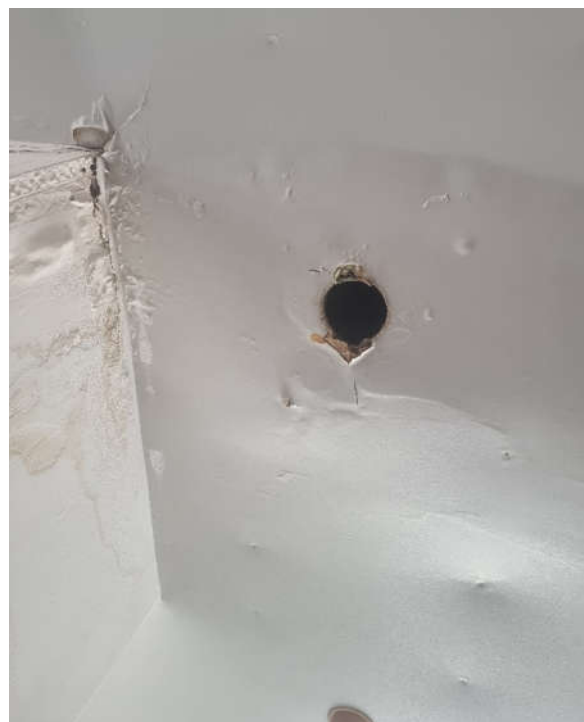
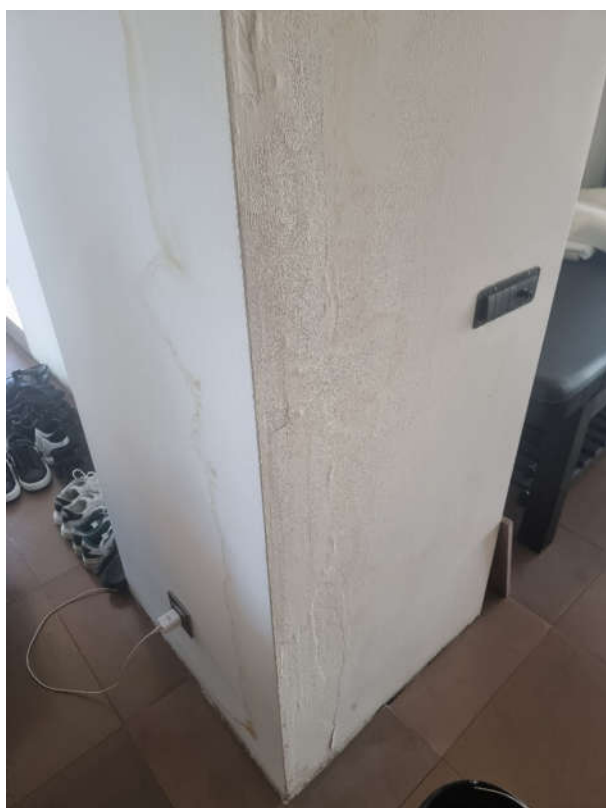
Pozicija 1 – fotodokumentacija – zatečeno stanje:

**OPIS ŠTETNOG DOGAĐAJA:** Prije svega, može se reći da je izvor vlage u području stropa jer se vlaga pruža od stropa do poda. Pri tomu je najveći intenzitet u području stropa, a opada prema podu. Također, prema fotodokumentaciji, očito je da linijski spoj stupa sa stropom nije jedina pozicija kontakta sa vlagom/vodom nego da je to, u području iznad spuštenog stropa, u širem području (vidjeti predzadnju fotografiju). Opseg štete vidljiv je iz priložene fotodokumentacije. Opseg stvarne štete moguće je utvrditi jedino otvaranjem stropa.
