## **NALAZ I MIŠLJENJE STALNOG SUDSKOG VJEŠTAKA**

**Predmet:** Posl.br.: R1-289/2026

### **OSIGURANJE DOKAZA – UTVRĐIVANJE ZATEČENOG STANJA**

Datum: 14.07.2026. g.

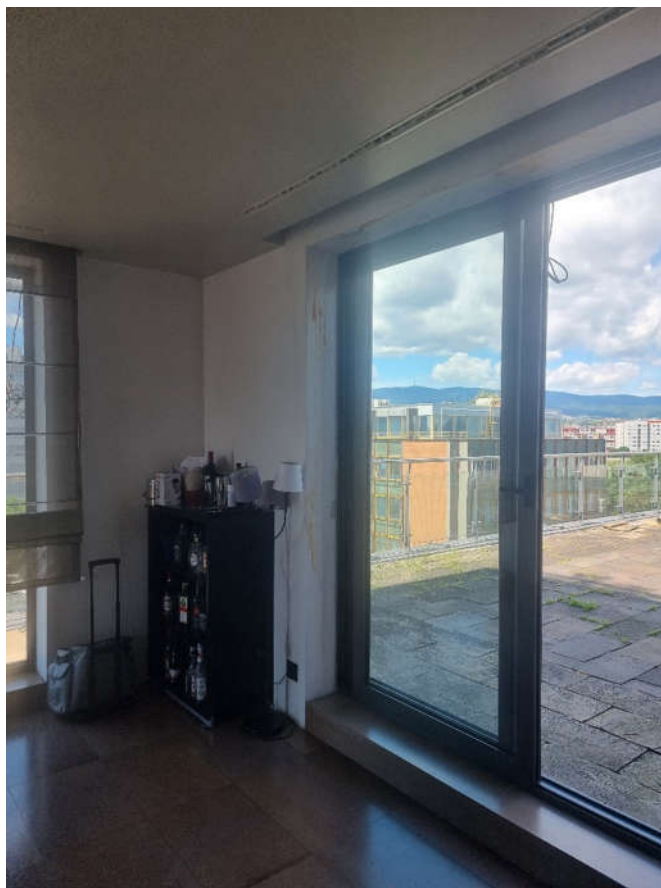
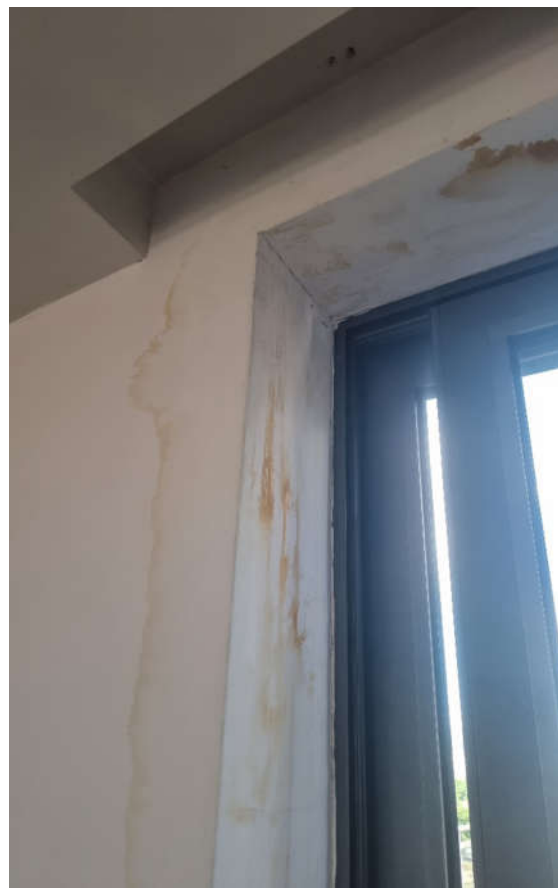
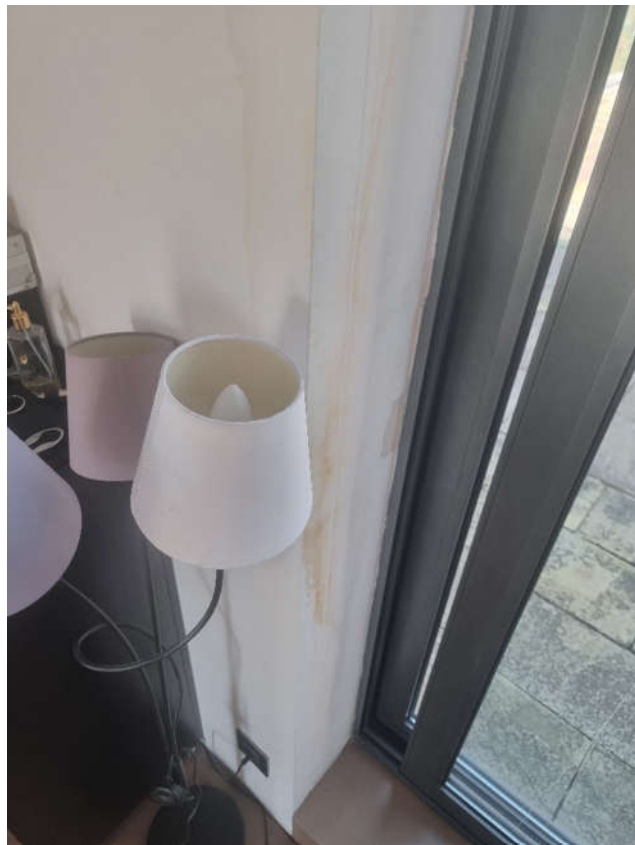
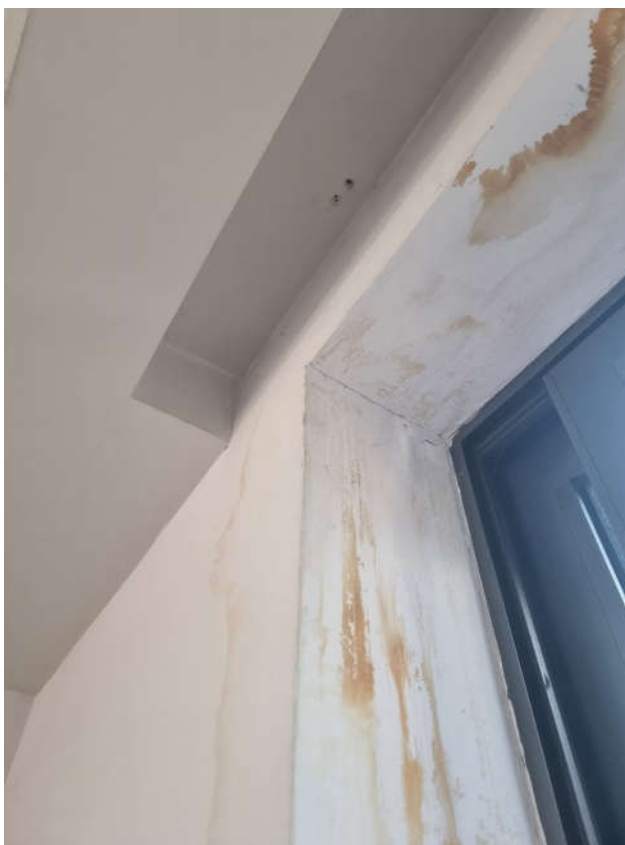
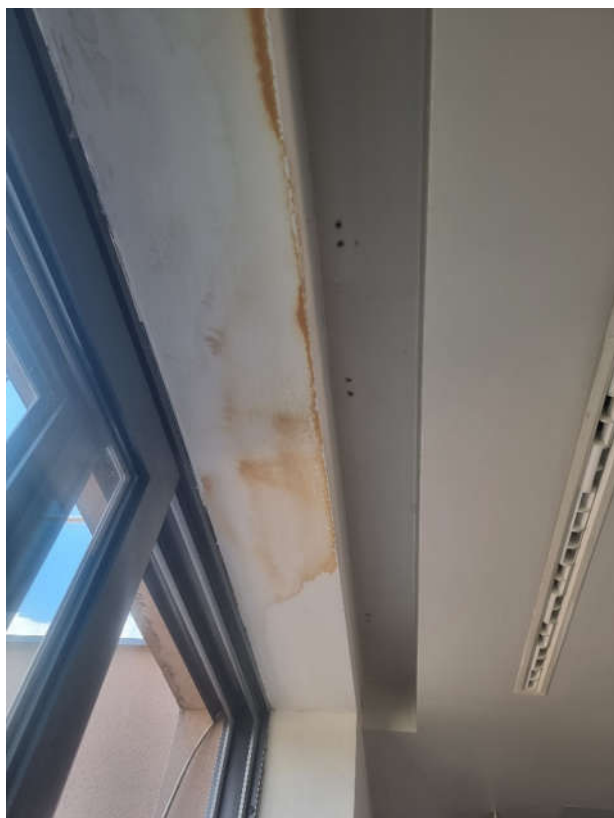
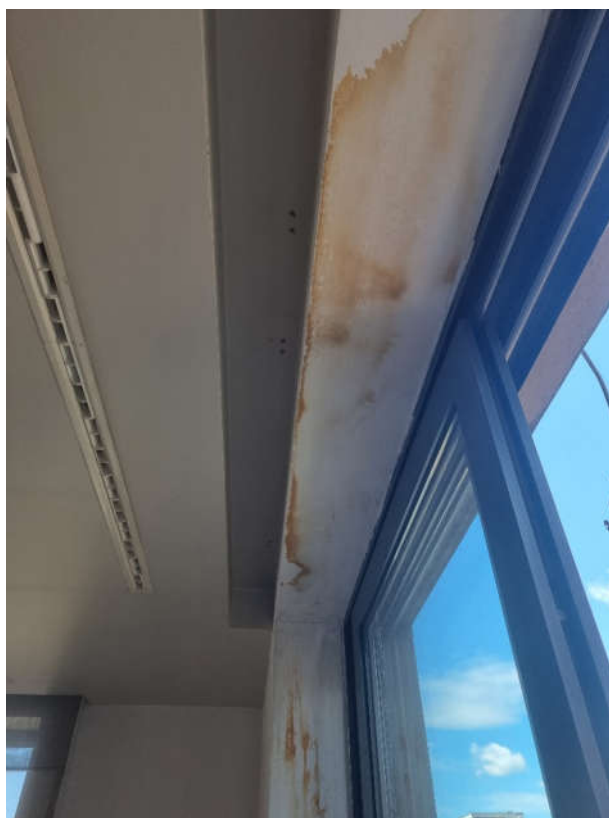
Pozicija 2 – fotodokumentacija – zatečeno stanje:

**OPIS ŠTETNOG DOGAĐAJA:** Iz fotodokumentacija je razvidno da se oštećenje nalazi uz otvor na fasadi tj. uz okvir vanjske stolarije. I to, gledajući iznutra, lijeva strana okvira prozora i nadvoj. Ovo može govoriti o poziciji procurivanja i smjeru širenja vlage. Također je očito da se intenzitet vlage smanjuje od nadvoja prema dolje što također upućuje na određene zaključke.

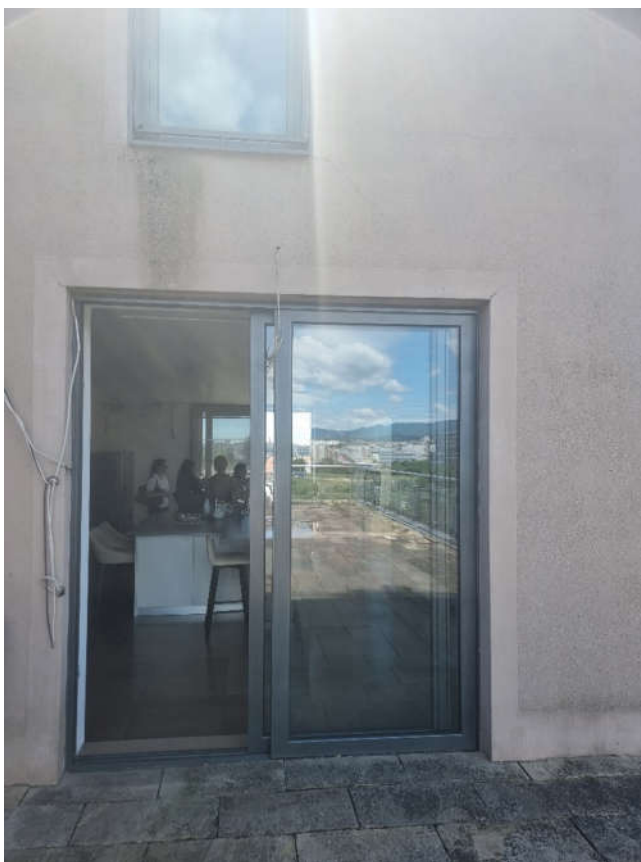
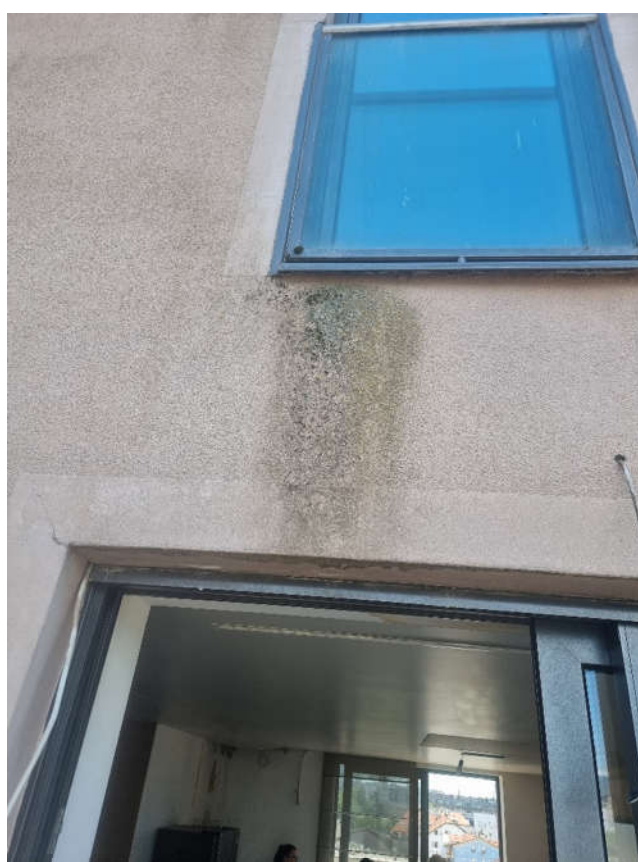
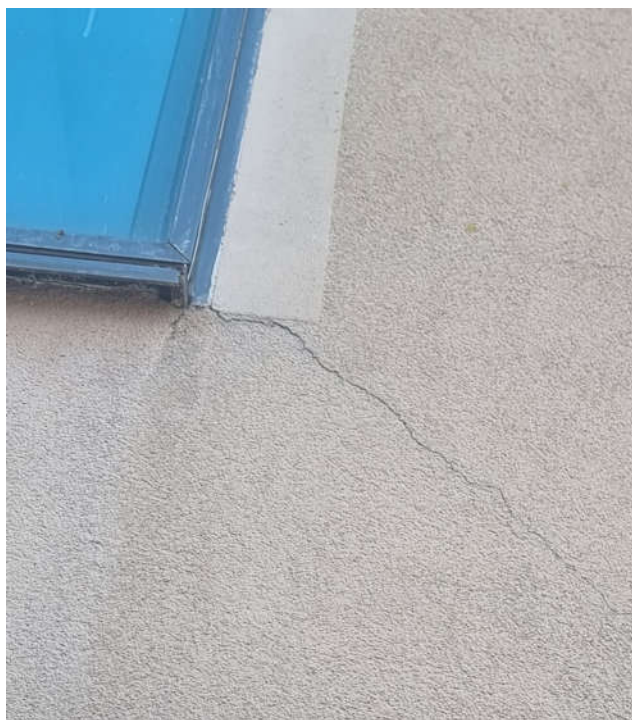
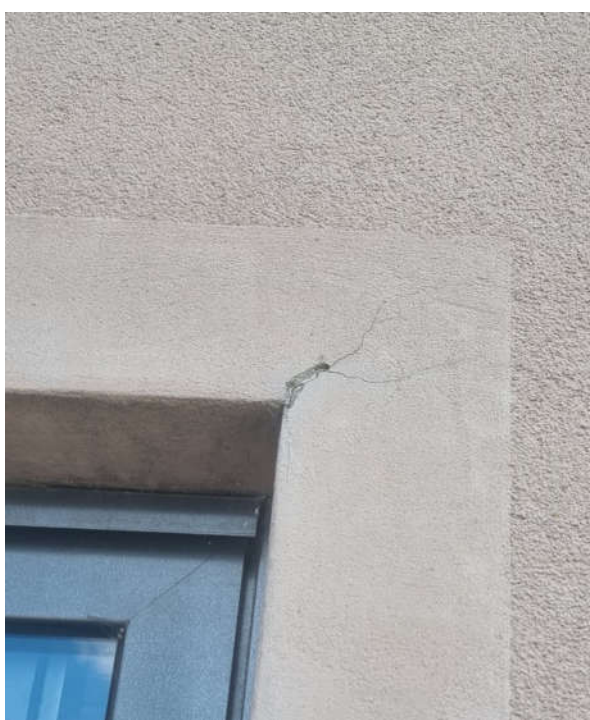
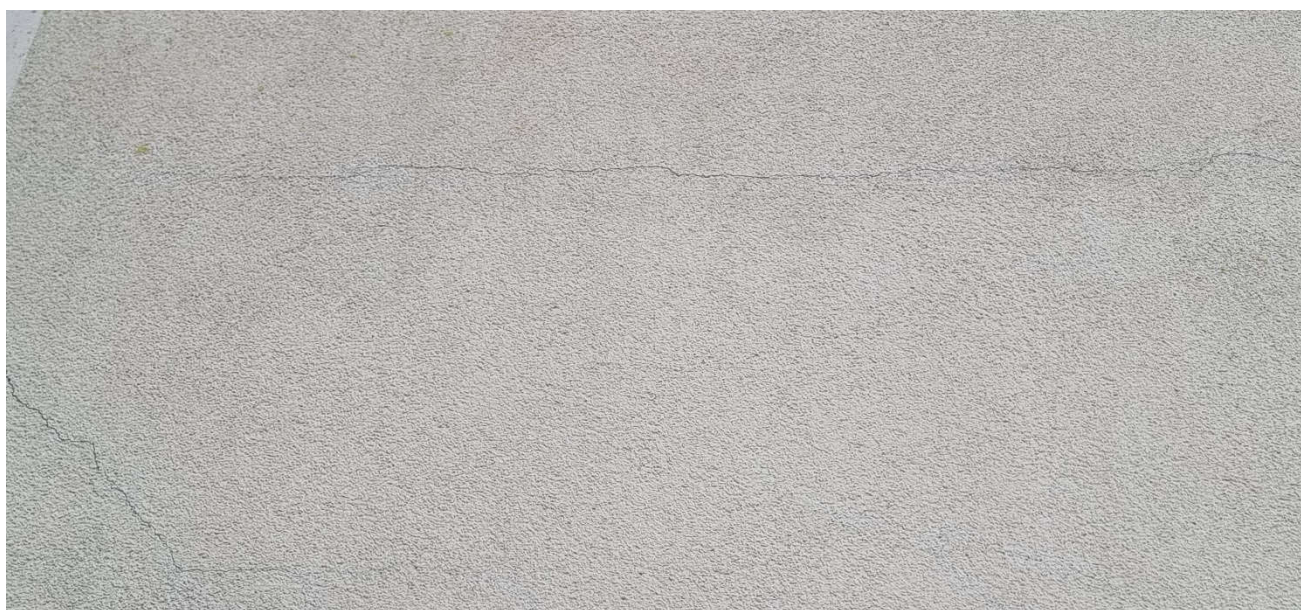
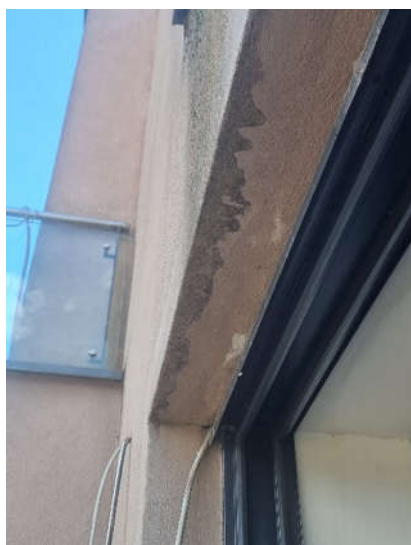
Fotodokumentacija stanja fasade na predmetnoj poziciji:

Priložena fotodokumentacija fasade pokazuje stanje iste. Očito je da je fasada vrlo oštećena i da može biti uzrok mnogih problema. Ovo treba uzeti u obzir kod određivanja uzroka procurivanja vode odnosno kod pojave vlage na zidovima, naročito u ovom slučaju, na ovoj poziciji.

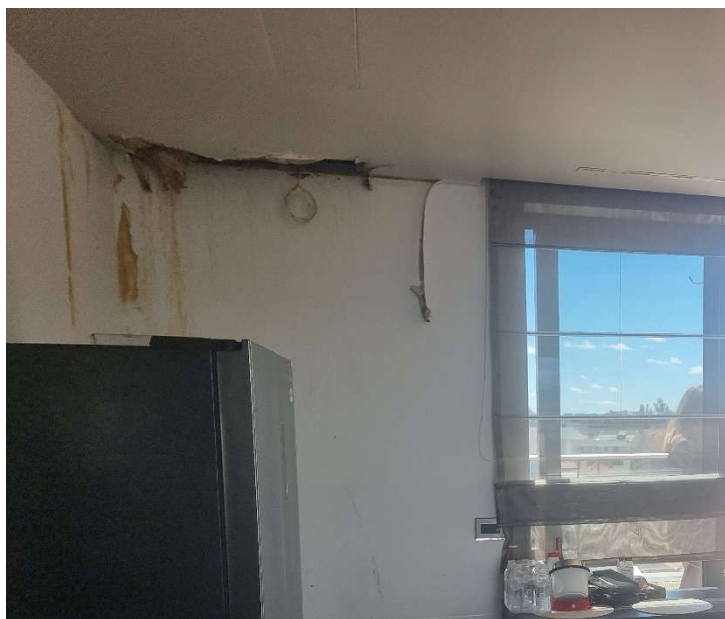
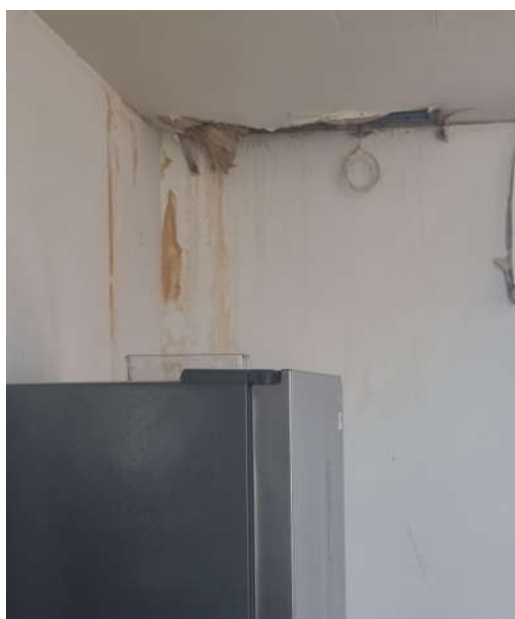
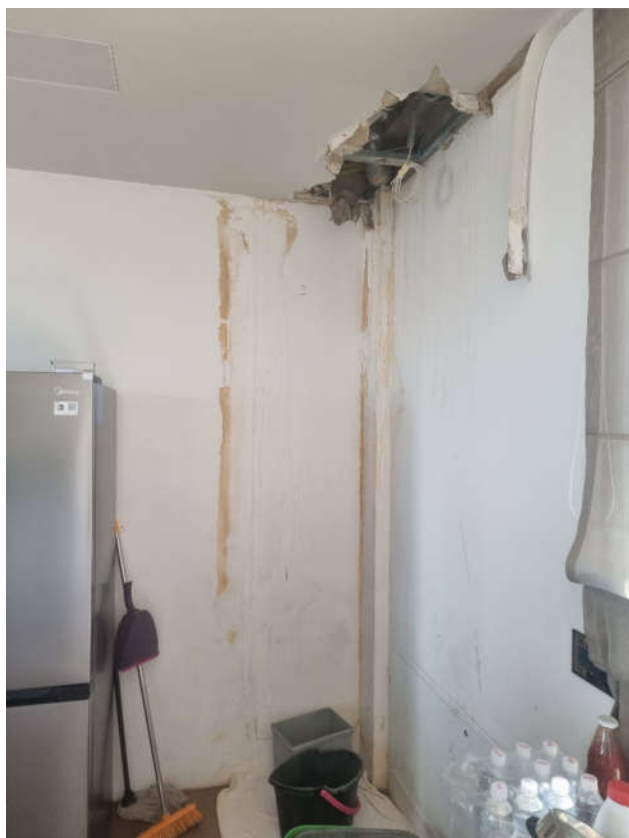
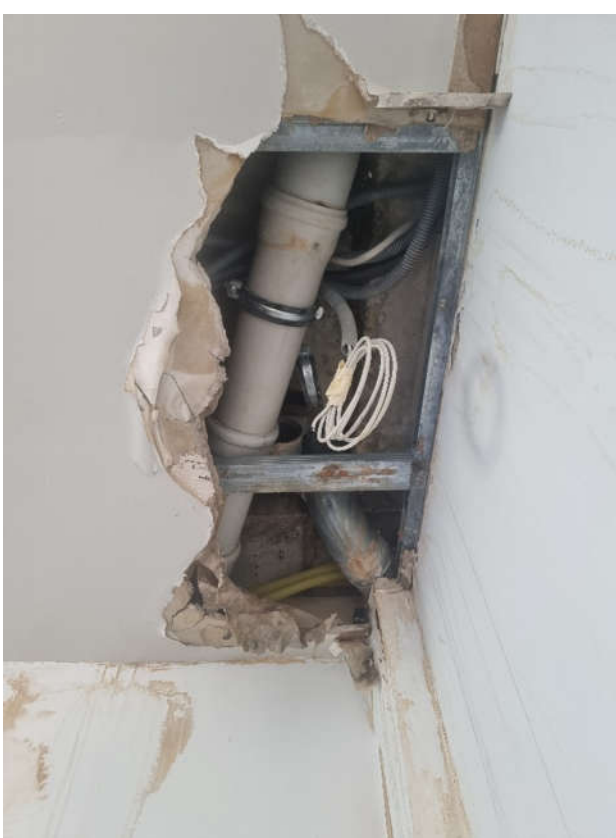
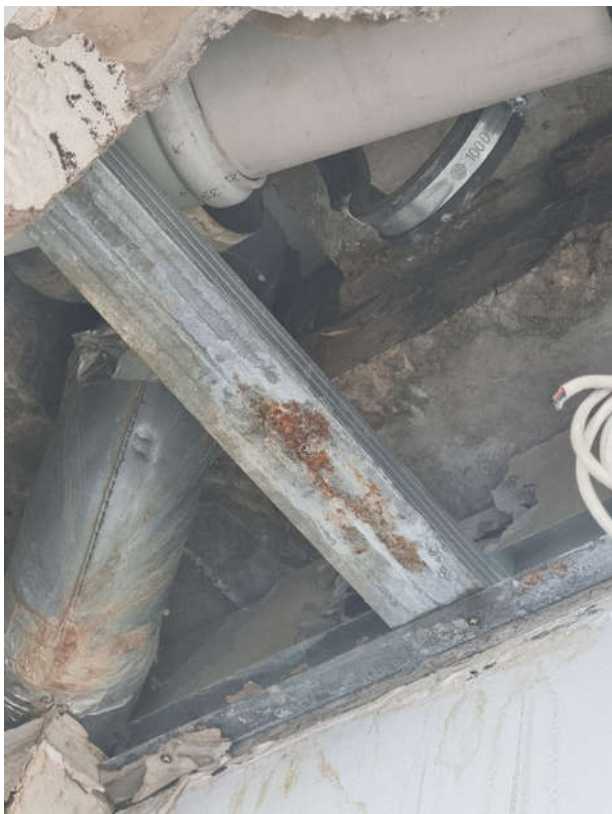
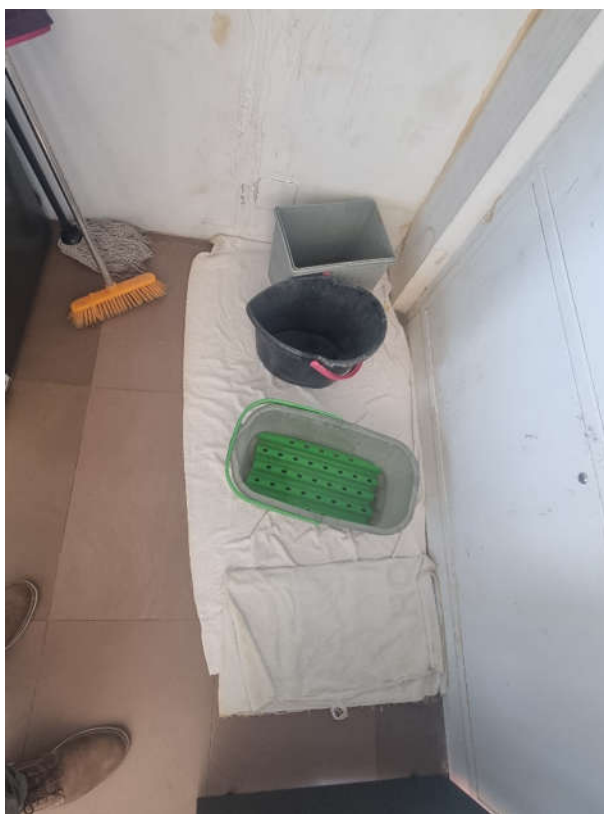
Pozicija 3 – fotodokumentacija – zatečeno stanje:

**OPIS ŠETNOG DOGAĐAJA:** Iz priloženog se vidi opseg oštećenja. Također je razvidno da je uzrok šetnog događaja u području stropa. Također, intenzitet oštećenja najveći je na stropu, a smanjuje se prema podu. Nadalje, na predmetnoj poziciji, u području stropa, smještene su mnoge instalacije. Iz vidljivih oštećenja i tragova procurivanja vode može se (vjerojatno) govoriti o dva uzroka štete – oborinske vode i propuštanje iz cjevovoda (voda, odvodnja). Isto treba istražiti i dokazati kako bi se ustanovio stvarni uzrok prodora vode/vlage. Vizualno nije uočljivo, ali pod bi mogao biti oštećen.

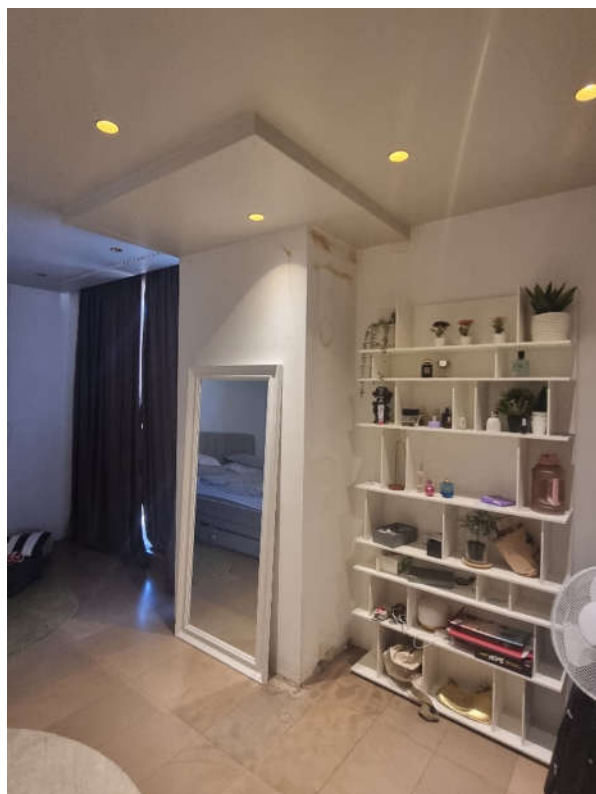
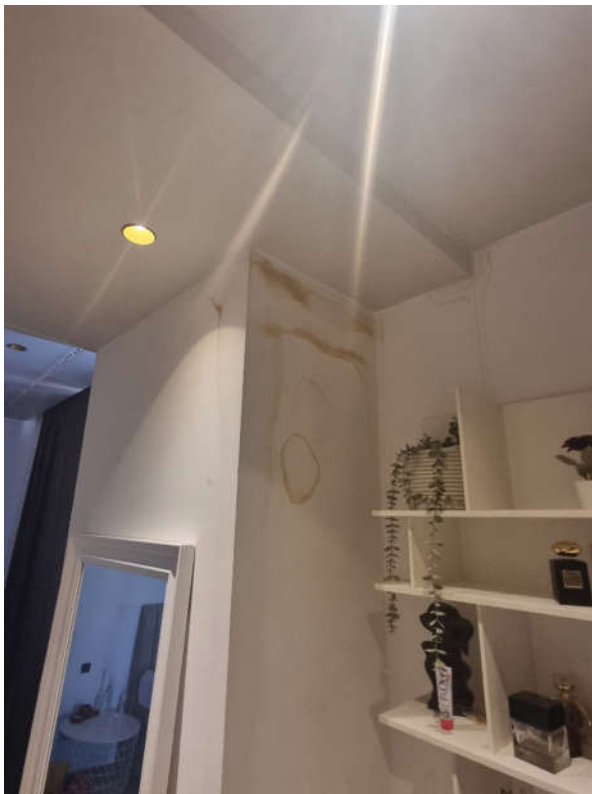
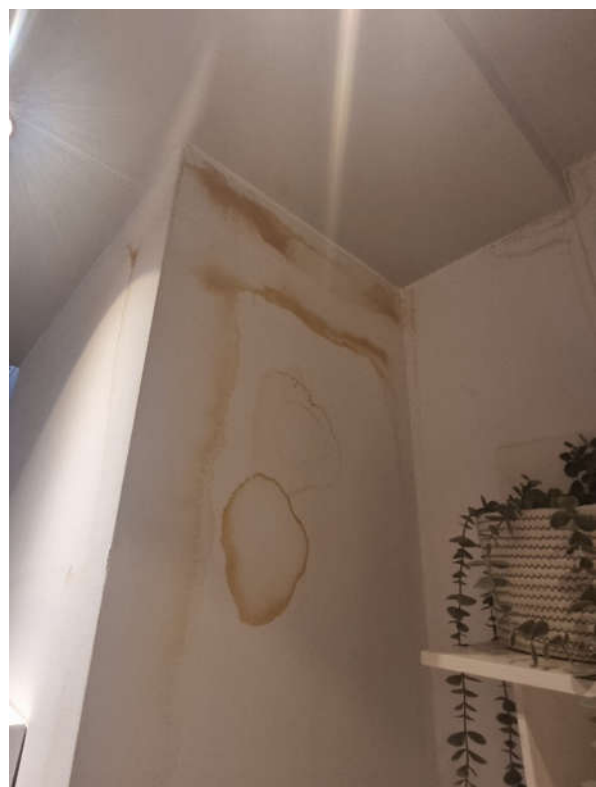
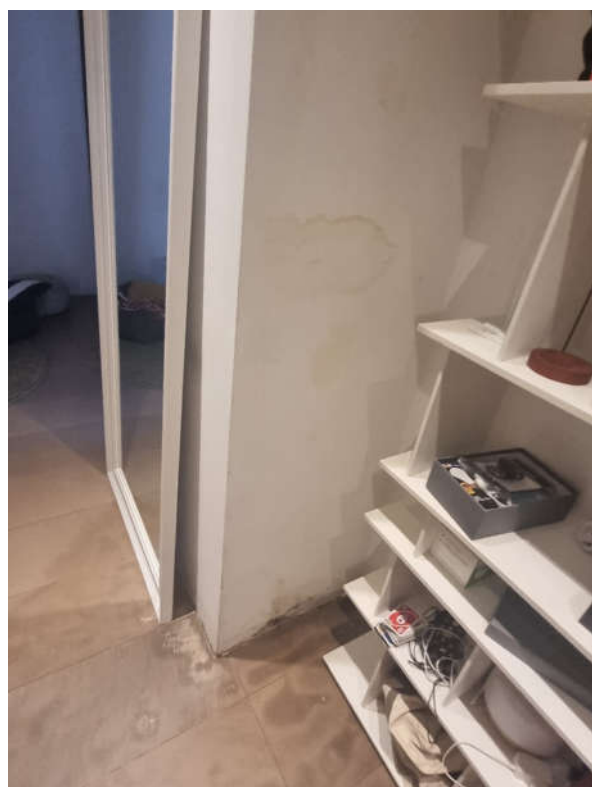
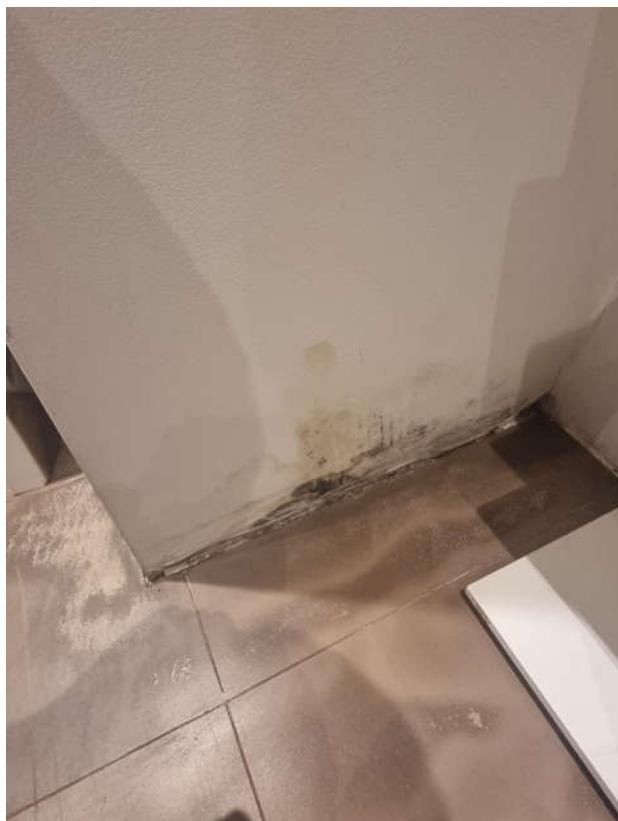
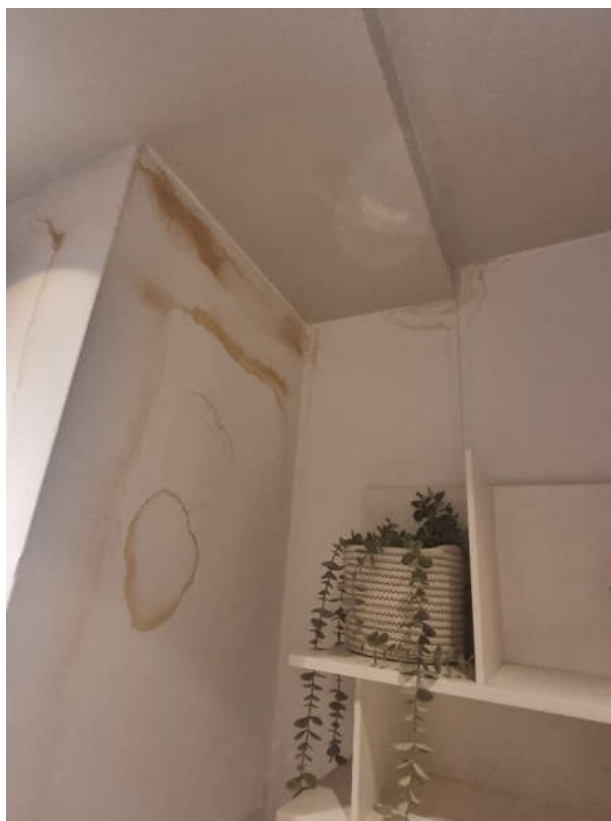
Pozicija 4 – fotodokumentacija – zatečeno stanje

OPIS ŠTETNOG DOGAĐAJA: Vrijedi opis za poziciju 3 uz dodatnu napomenu: iz fotodokumentacije (predzadnja fotografija) se vidi da postoji prodor vlage na spoju stupa i poda, što nema dodirnih točaka sa vlagom koja se pojavljuje na stropu. Ovo treba zasebno ispitati i utvrditi iz kog razloga se pojavljuje.

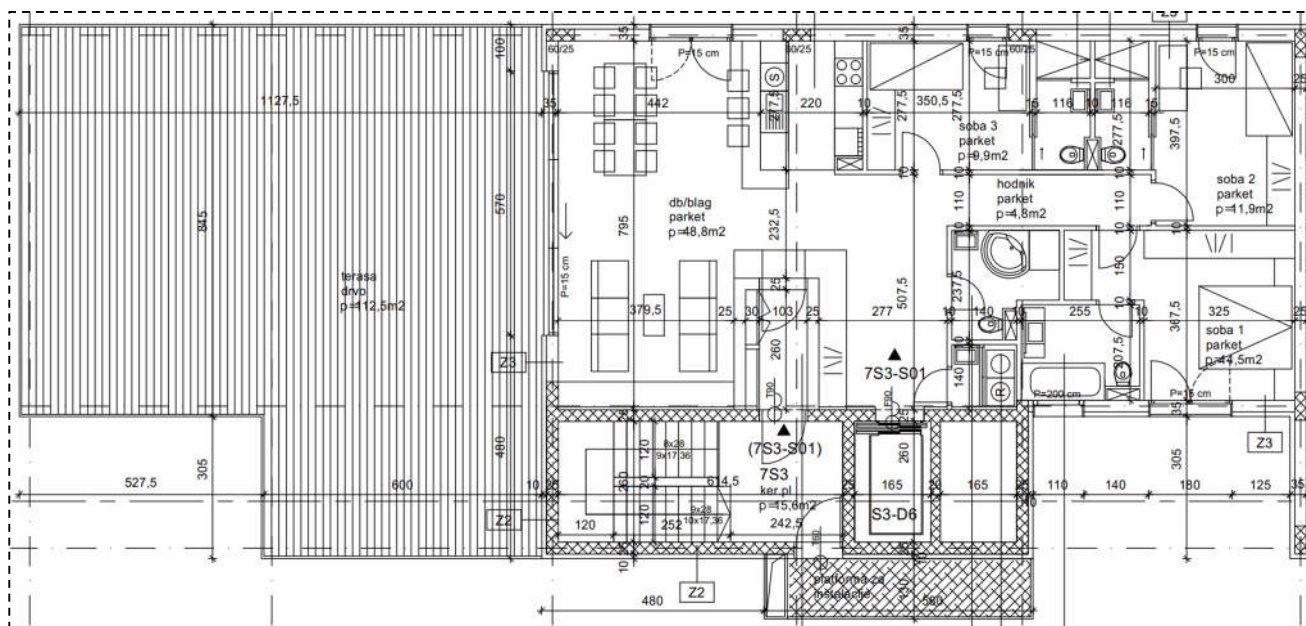
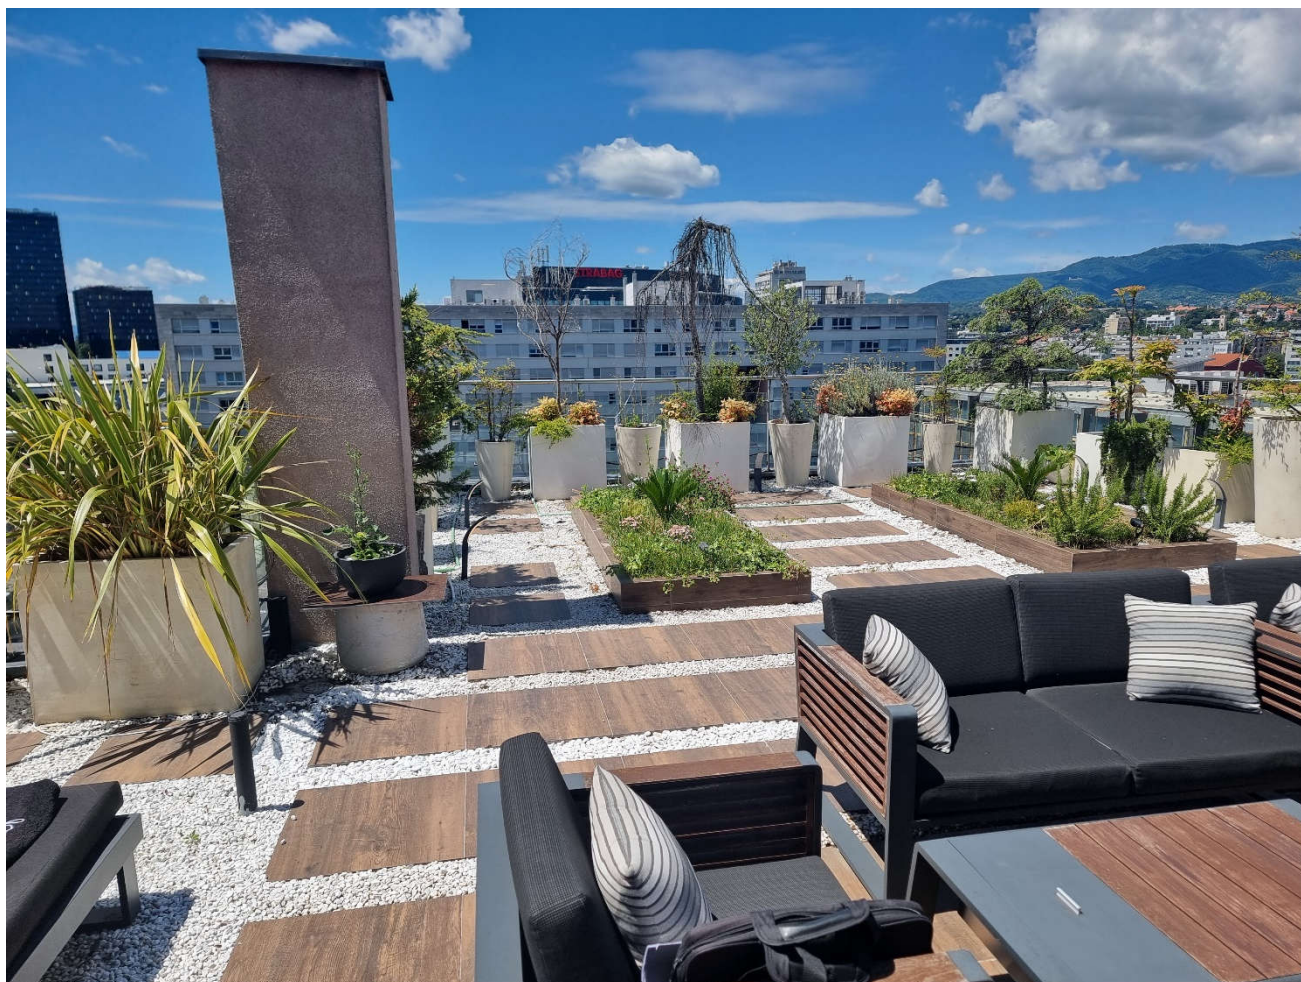
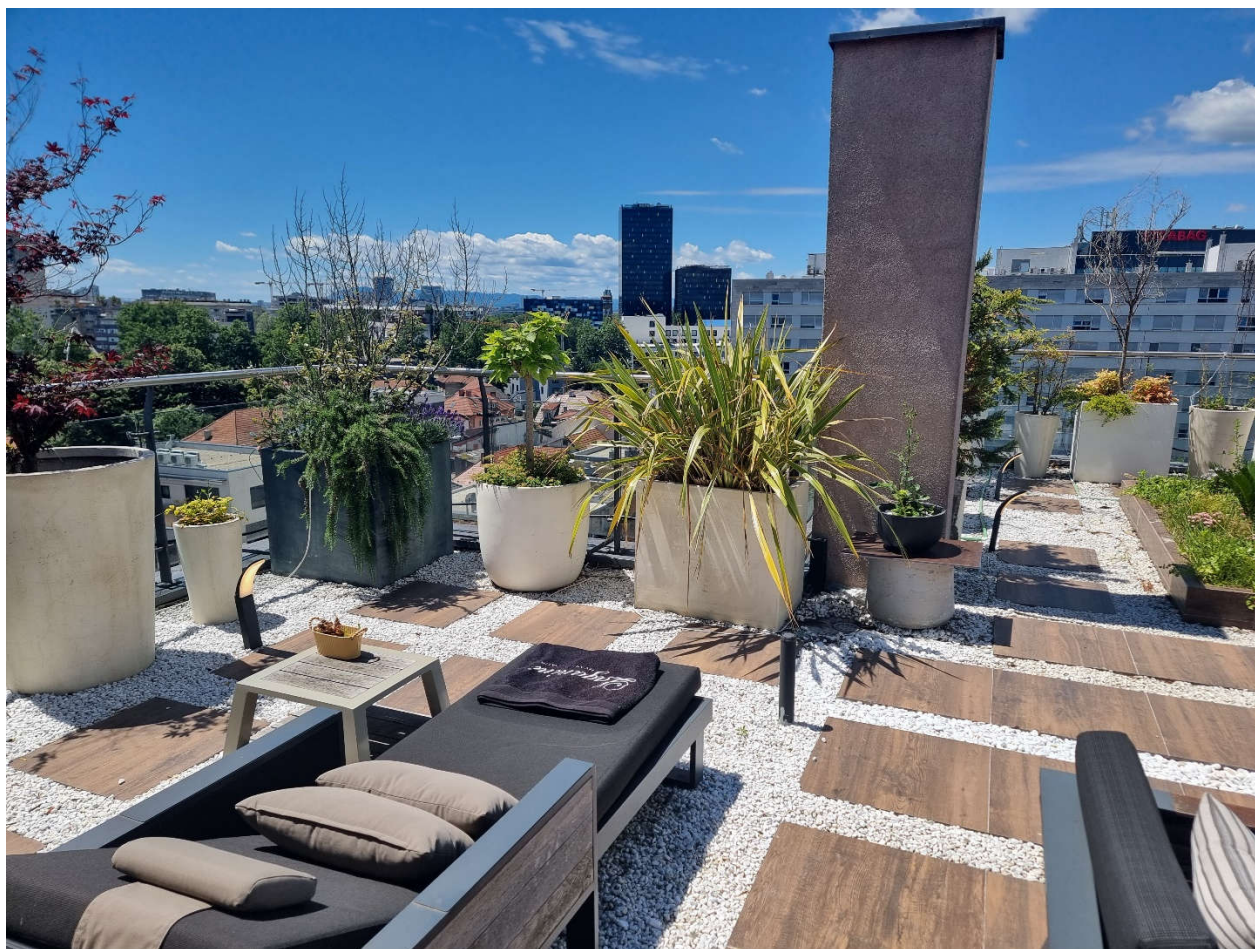
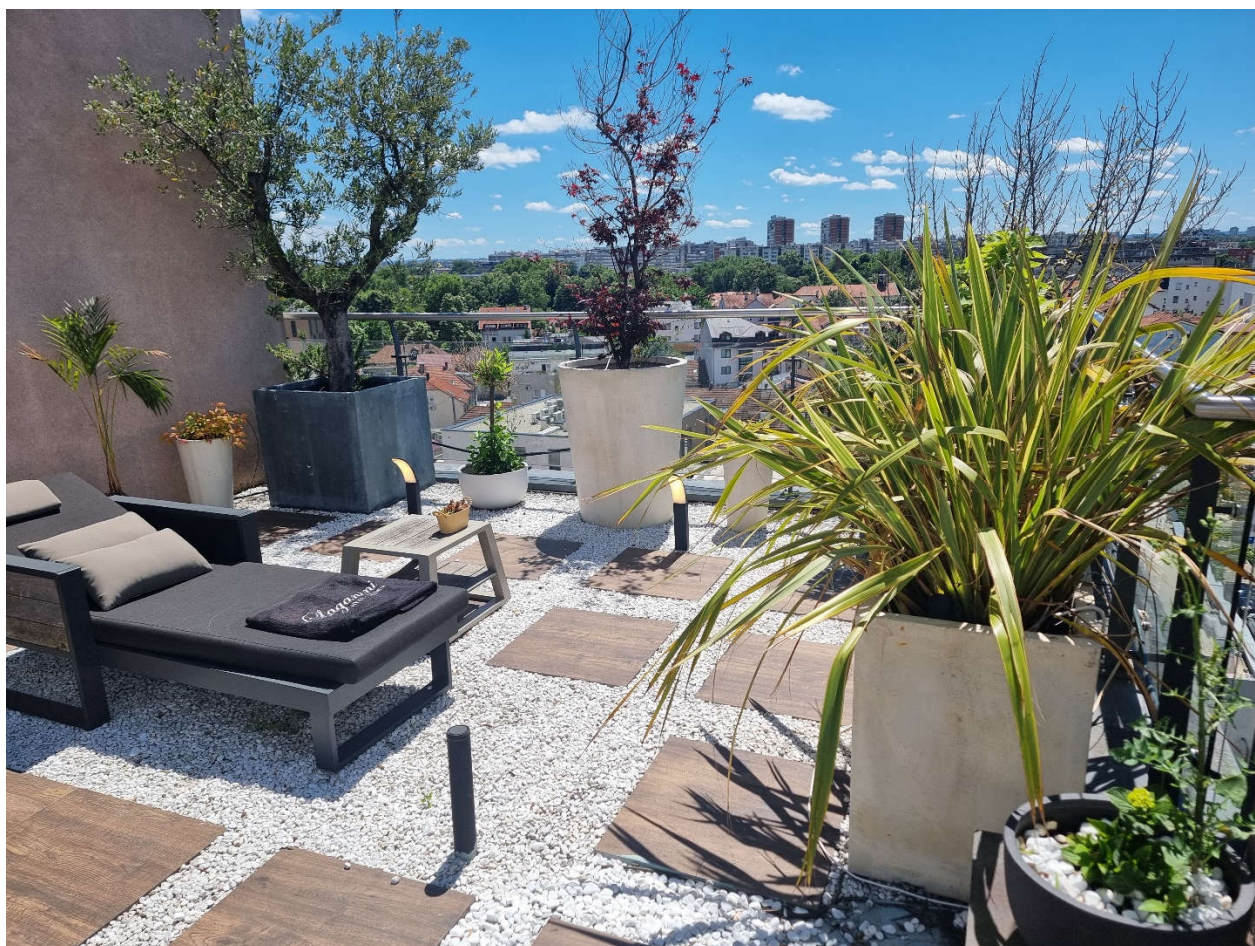
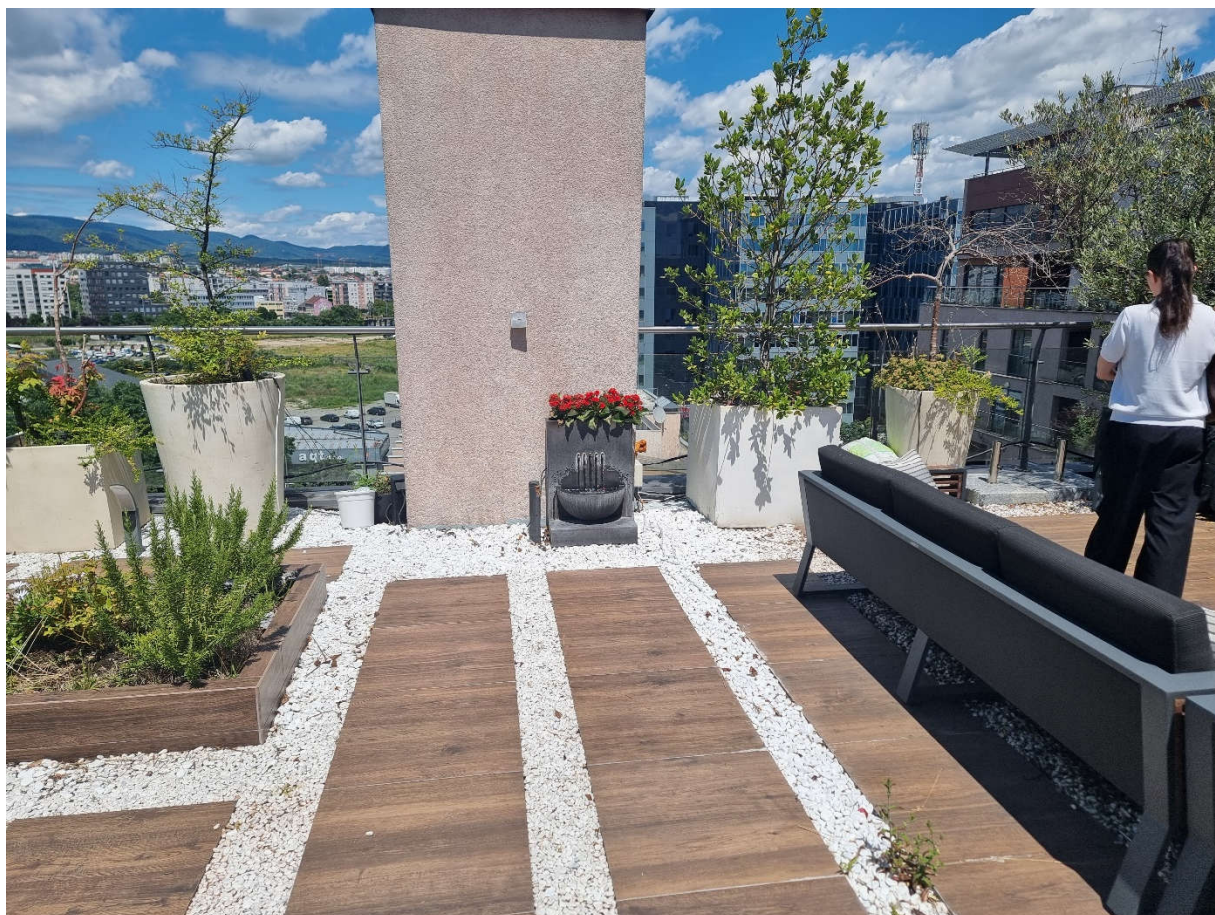
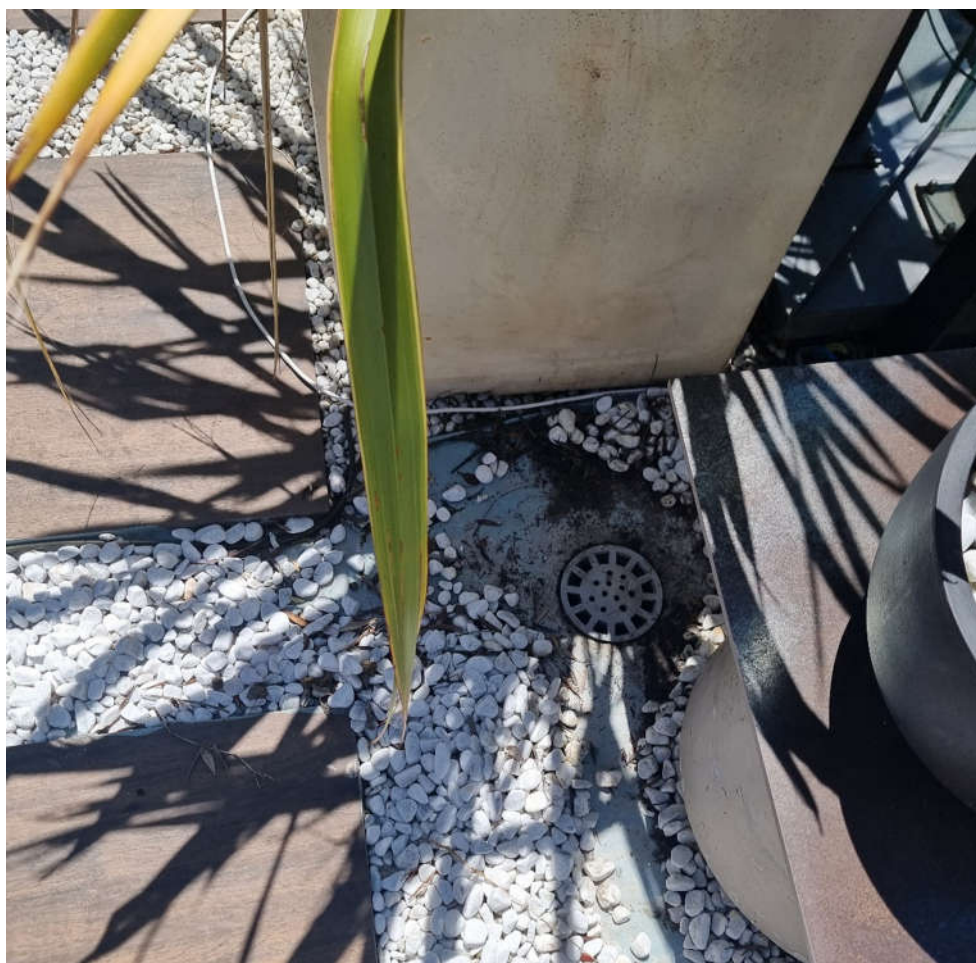
**3. POSEBNI DIO JURILJ - 7. kat**

Posebni dio Jurilj nije predmet osiguranja dokaza u smislu oštećenja nego u smislu mogućih uzroka pojave vlage u donjim etažama. Stoga se ovdje daje pregled (fotodokumentacija) uređenja terase, dijela površine ispod kojeg se, u najvećoj mjeri, pojavljuje procurivanje vode.

**OPIS ZATEČEN OG STANJA:** Prema priloženoj fotodokumentaciji mogla bi se izdvojiti dva bitna momenta kod terase g. Jurilja. (1) Opterećenje terase obzirom na postavljene biljke te (2) instalaciji vode koja je postavljena na terasi, a koja služi za održavanje/zalijevanje biljaka. Kao stalni sudski vještak, pri tomu konstrukter (statičar) u užem usmjerenju, smatram da opterećenje ne bi trebalo biti kritično – ali se može provjeriti. Ovo bi, u velikoj mjeri, moglo ovositi o tomu koji su slojevi poda na terasi uopće izvedeni.

Što se tiče instalacije vode, sve ovisi o pouzdanosti i kvaliteti izvedbe hidroizolacije terase. Možda neki detalji na priloženoj fotodokumentaciji nisu prihvatljivo rješenje, ali sve ovisi o hidroizolaciji. Ispravnost hidroizolacije dokazuje se vodnom probom.
