STALNI SUDSKI VJEŠTAK ZA POMORSTVO I BRODOGRADNJU/COURT EXPERT FOR MARINE CLAIMS

PREGLED I PROCJENA TRŽIŠNE VRIJEDNOSTI PLOVILA imena BUKALETA

Pula, studeni 2016

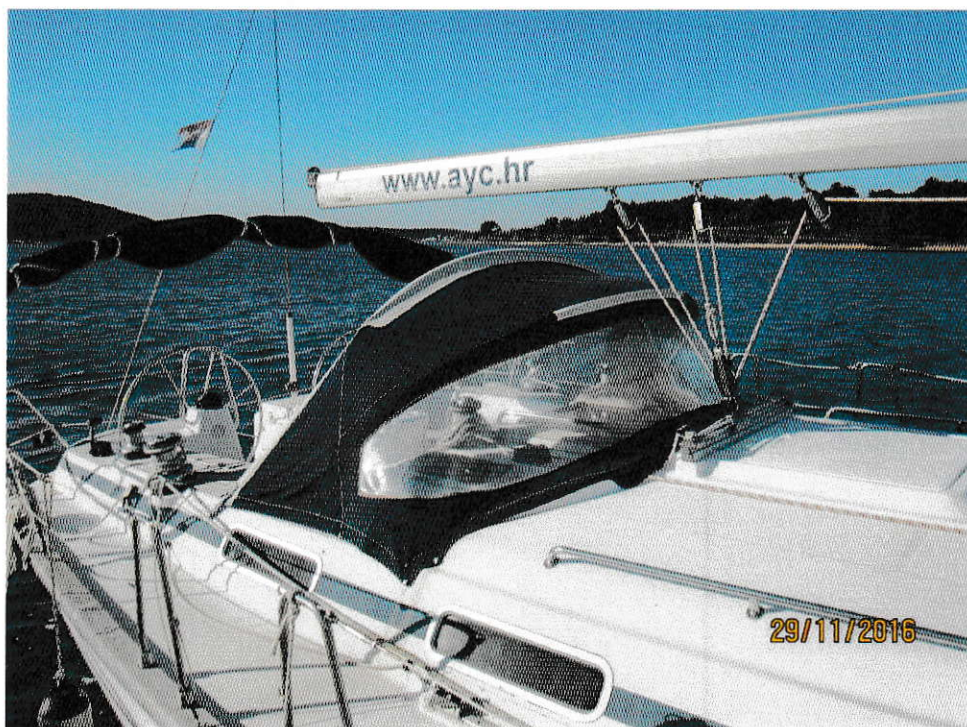
Predmet	Stanje	Dodatni komentar
Trup nadvodno	A	Nema većih oštećenja i ogrebotina
Trup podvodno	B	Potrebno obnoviti antivegetativnu boju i pasivnu katodnu zaštitu
Propeler pogonski	B	Potreban pregled na suhom
Pramčani porivnik	B	
Paluba i kokpit	B	
Palubna ograda	B	Na pramcu i krmi – od inox materijala, povezana inox stupićima i sajlamaa
Palubna razma	B	
Spoj trupa i kobilice	A	
Pasarela	B	Drvena priručna
Sidro i lanac	A	CQR 20 kg (čelično pocinčano) / lanac 50 m, nije pronađeno rezervno sidro
Sidreno vitlo	B	Lofrans Tigres električno 1200 w /12V
Bitve /Privezni konopi	A	Bitve pramca, sredine i krme 2+2+2 kom. aluminijske
Otvori / Prozori	B	Prozorska stakla (plastična) ispucala od starosti
Pomoćna brodica	B	
Sprayhood i bimini tenda	B

Slika1: Kokpit jahte, bimini tenda i sprayhood

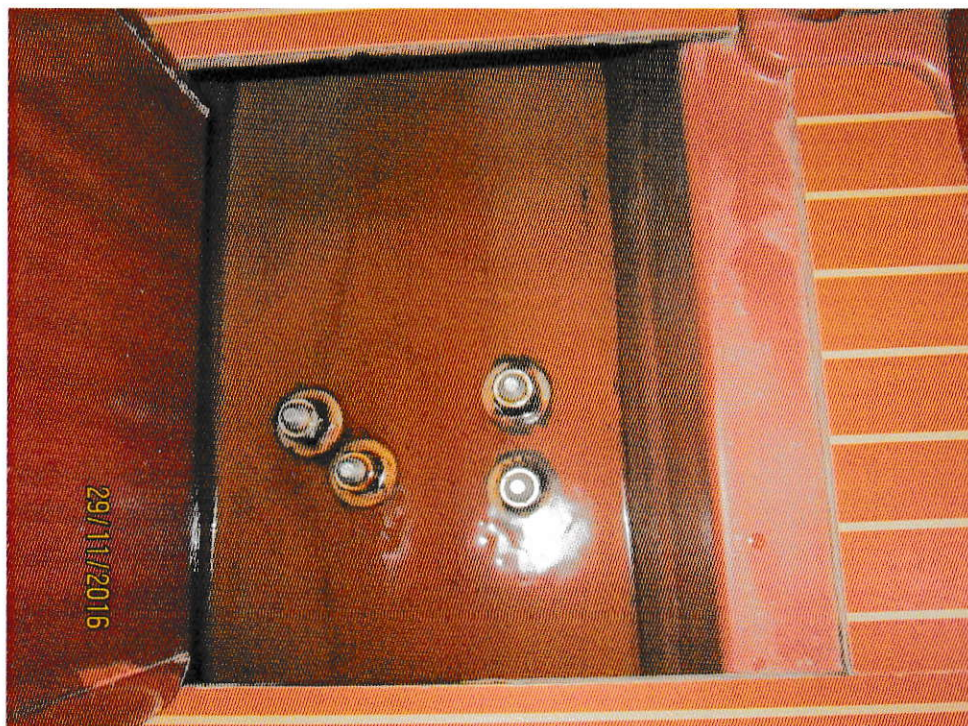
Predmet	Stanje	Dodatni komentar
Stolarija	B	Stol, podovi, namještaj od vodootporne šperploče završno lakirano, površinska oštećenja od dugogodišnje upotrebe
Osvjetljenje	B	Prozori na bočnim stranicama i krovu kabina, ispucala stakla (plastična)
Presvlake i tapacirung	B	Platno u salonu, platno u kabinama, manja oštećenja od upotrebe
Sanitarni prostor	B	3 kupaonice sa WC školjkom
Ventili kupaonice	B	Uredna, potrebna detaljna kontrola
Sustav za slatku vodu	B	2 spremnika slatke vode po 325 lit. električna pumpa, bojler, tuš na palubi
Kuhalo/pećnica	B	2 plamenika na kuhalu, plinski sustav sa plinskom bocom
Hladnjak / Zamrzivač	B	Strukturno ugrađen zamrzivač i hladnjak
Vijci kobilice	A	Nema tragova oštećenja boje
Stanje kaljuže	B	Voda u kaljuži

Slika2: Vijci kobilice i kaljuža (ispod podnica)

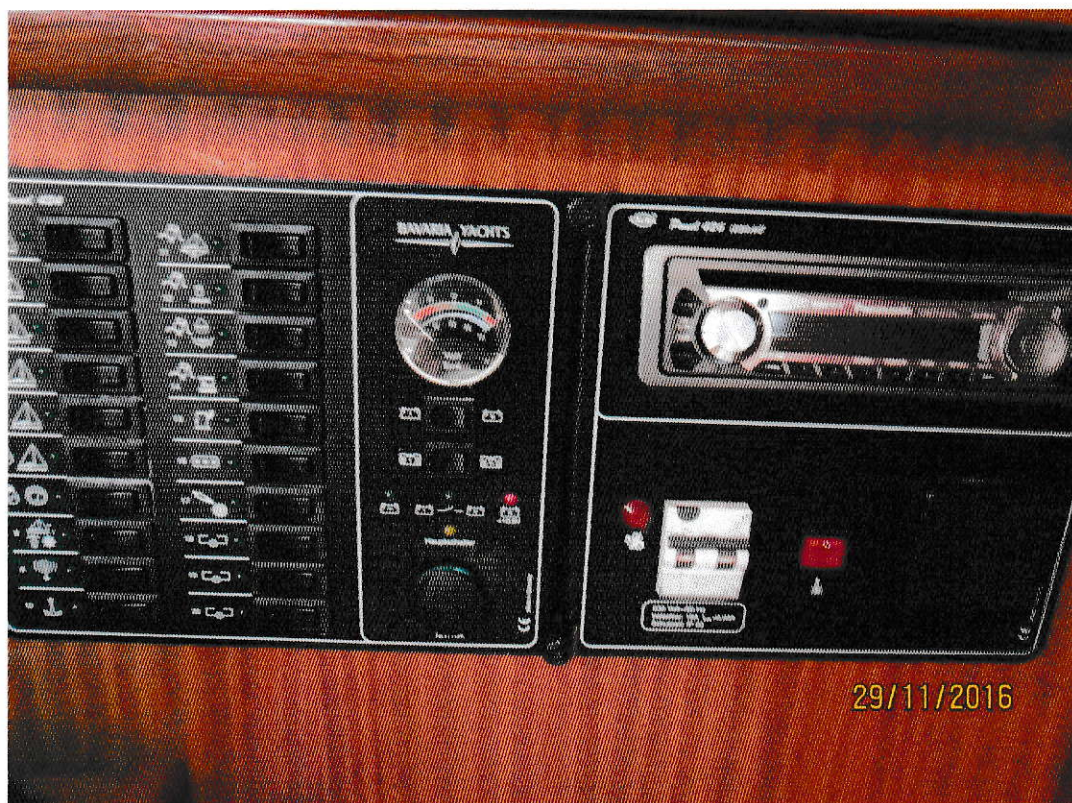
Predmet	Stanje	Dodatni komentar
DC sklopke /razvodna ploča	B	
Glavna sklopka	A	
Rasvjeta	B	
Navigacijska svjetla	B	
Električni priključak za obalu (220 V)	B	
VHF/DSC radio-stanica	B	M-TECH SX 35 DSC
TV / Radio	B	Roadstar / Panasonic sa zvučnicima 4 kom.
Mjerač vjetra	B	Raymarine
Navigacijski uređaj	B	Garmin GPS map 292
Autopilot	B	Raymarine
Radar	N	
Akumulatori	B	1 x pogonski / 2 x servisni akumulator 12V/90Ah / 12V/ 140Ah
Punjač akumul.: 220V/12V	B

Slika 3: Razvodna ploča i radio

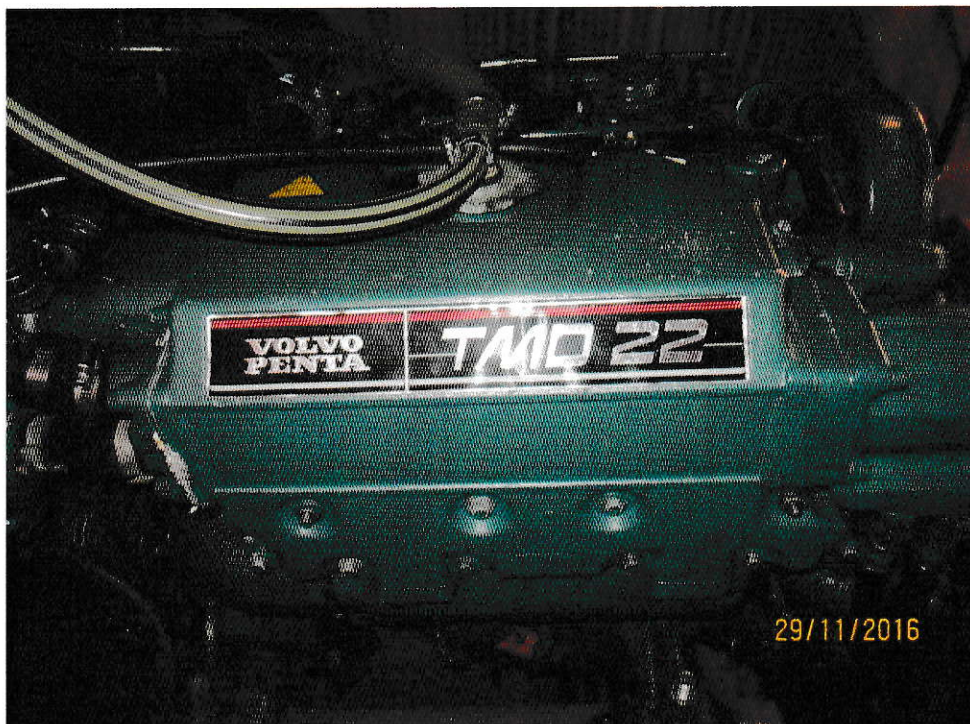
Predmet	Stanje	Dodatni komentar
Vanjski izgled motora	B	Uredan bez tragova ulja
Pogonski motor	B	Nije moguće upaliti, prazan pogonski akumulator
Strojarnica	B	Uredna, ima tekućine u kaljuži
Postolja motora	B	
Prigušivači vibracija	B	
Prijenos snage	B	Z-kopča (sail drive) ,
Sustav hlađenja motora	B	
Ispušni sustav	B	
Sustav goriva	B	Spremnik dizel goriva 320 lit. Nije vidljivo curenje goriva.
Usisni ventil mora	B

Slika 4: Pogonski stroj

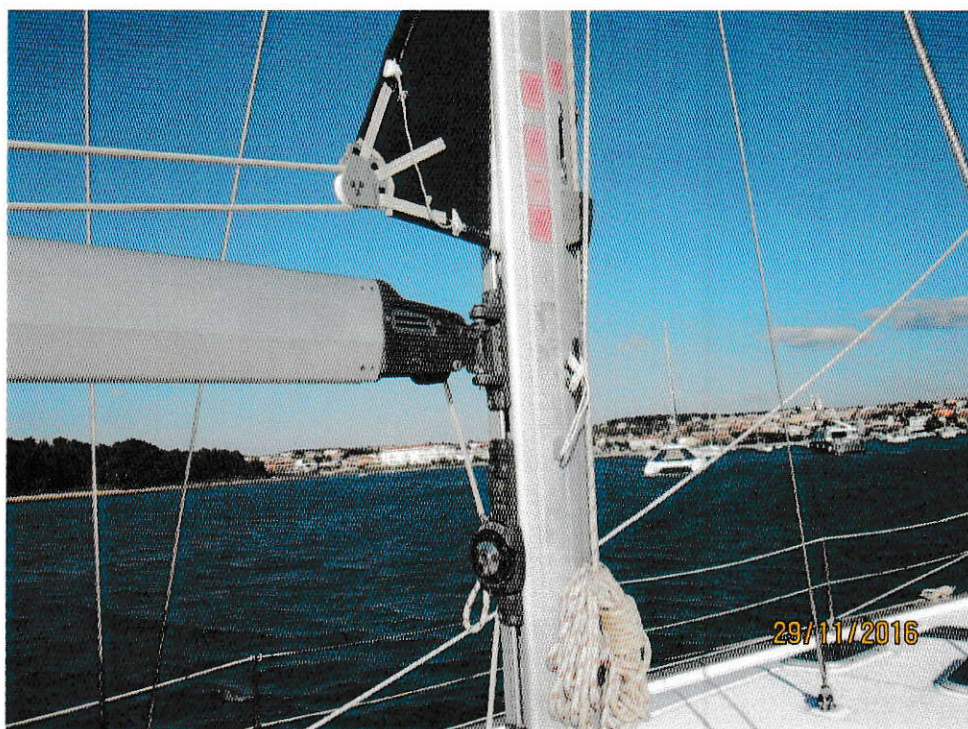
Predmet	Stanje	Dodatni komentar
Glavno jedro	B	53,20 m ²
Genova	N	70,10 m ²
Roll - sistem	B	Roll-genova i roll-glavno jedro
Boom	A	
Vang	A	
Vinčevi na palubi	B	Harken 2 x 44 i 2 x 56
Upora jarbola	A	
Spoj trupa, palube i nosača jarbolnih sajla	A	
Jarbolne sajle i natezači	A	
Terminali	B	
Koloturnici	B	
Podizači jedara	B	
Jarbolni križ	B	
Stoperi konopa	B

Slika 5: Jarbol i roll glavno jedro

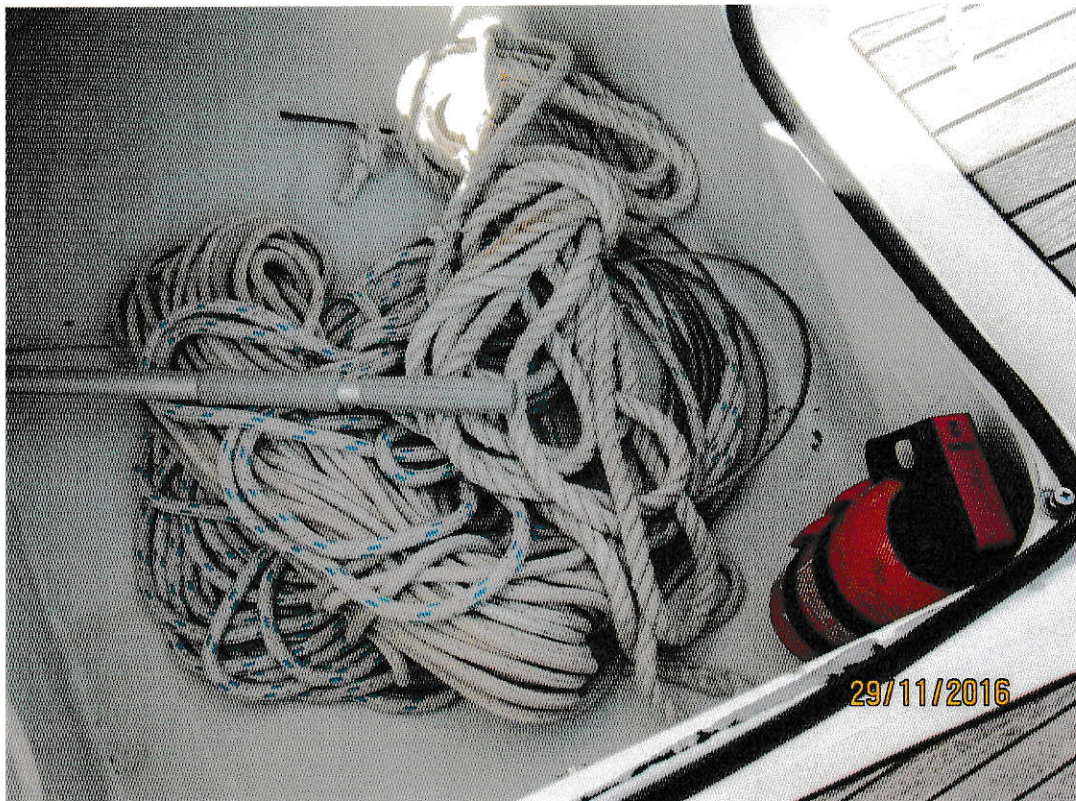
Predmet	Stanje	Dodatni komentar
Aparat za gašenje požara	A	4 kom.
Pojasevi za spašavanje	A	5 kom.
Pojas za spašavanje tip Potkova s konopom	N	
Kutija prve pomoći	A	
EPIRB radio plutača	N	
Splav	N	
Buktinje	A	2 kompleta
Kaljužna pumpa	A	
Pomoćno kormilo	A	Postoji mogućnost ručnog kormilarenja

Slika 6: Dio sigurnosne i protupožarne opreme
