## JAKOPLIĆ IGOR, dipl.ing.

Poslovni broj: **83. P– 1591 / 24**

## NALAZ I MIŠLJENJE

| Vrsta nezgode: | bočni sudar motocikla i osobnog vozila |

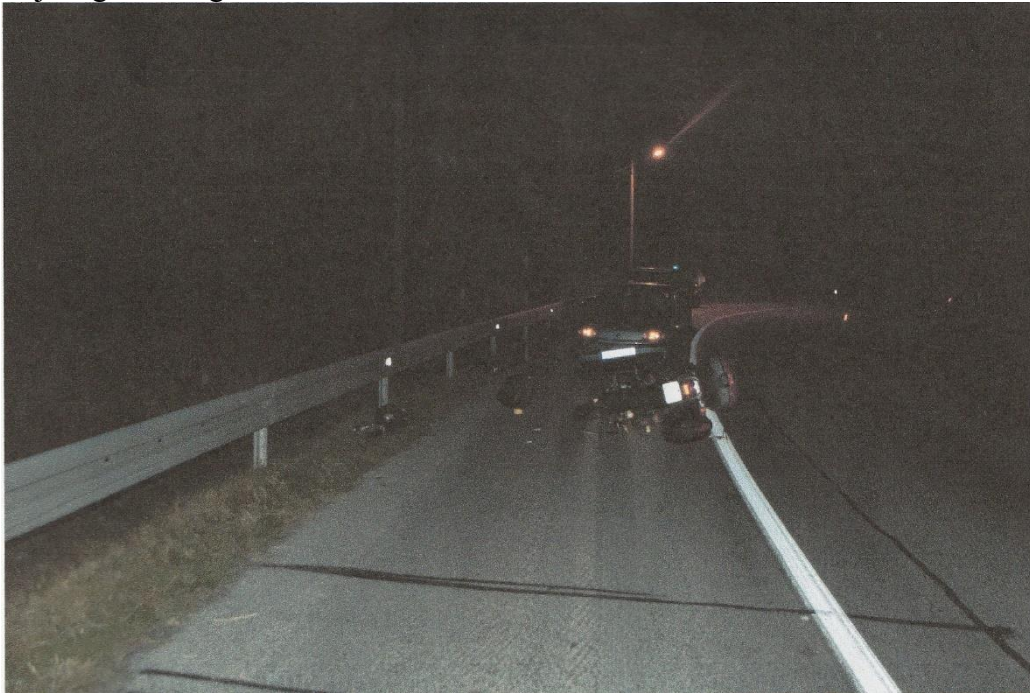
Pema fotografijama mjesto sudara se nalazilo na desnoj prometnoj traci državne ceste nakon izlaska iz lijevog zavoja. Poprečno gledano mjesto sudara se nalazilo na sredini desne prometne trake, a uzdužno gledano se nalazilo na oko 3 – 4 metra prije pozicije zaustavljenog osobnog vozila, odnosno 3 – 4 metra zapadnije od pozicije čeonog brida zaustavljenog osobnog vozila na kolniku.

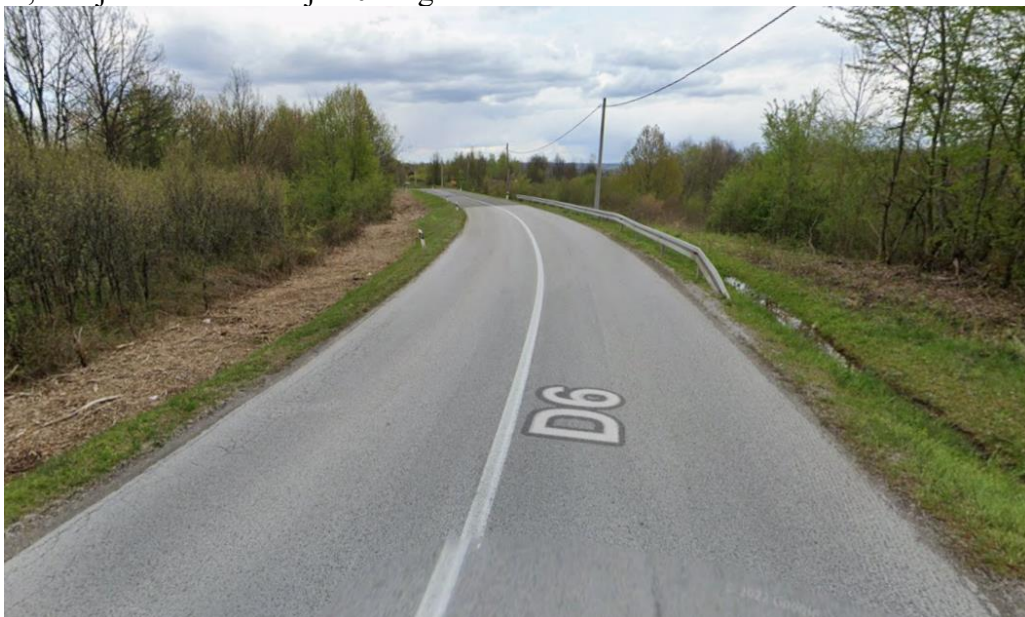
U nastavku se nalazi javno dostupna fotografija mjesta nezgode gledano iz smjera zapada, a koja datira iz travnja 2021. godine.

Duljina preglednosti nakon izlaska iz lijevog zavoja je bila zadovoljavajuća i iznosila je oko 60 metara.

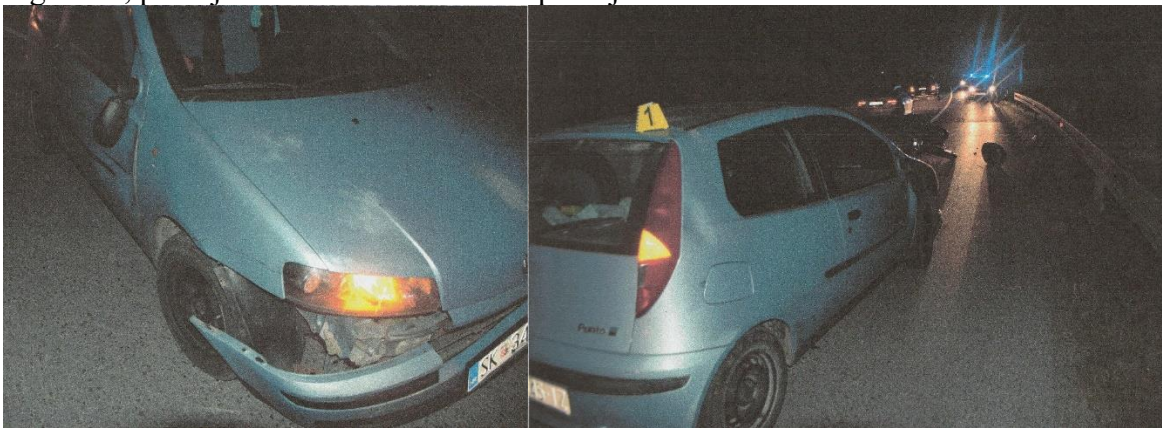
Osobno vozilo FIAT kojim je upravljao tuženik je nakon smirivanja zatečeno u cijelosti na svojoj desnoj prometnoj traci, oko 1 metar od desnog ruba kolnika, ukošeno za oko 5° u prednjim dijelom u desno i sa zakrenutim kotačima prednje osovine u lijevo.

Na osobnom vozilu su nađena oštećenja na suvozačkim vratima, desnom vanjskom ogledalu, prednjem desnom blatobranu i prednjem braniku.

Brzina kretanja osobnog vozila u trenutku sudara se obzirom na nađena oštećenja i duljinu puta smirivanja vozila nakon sraza, mogla kretati u području do

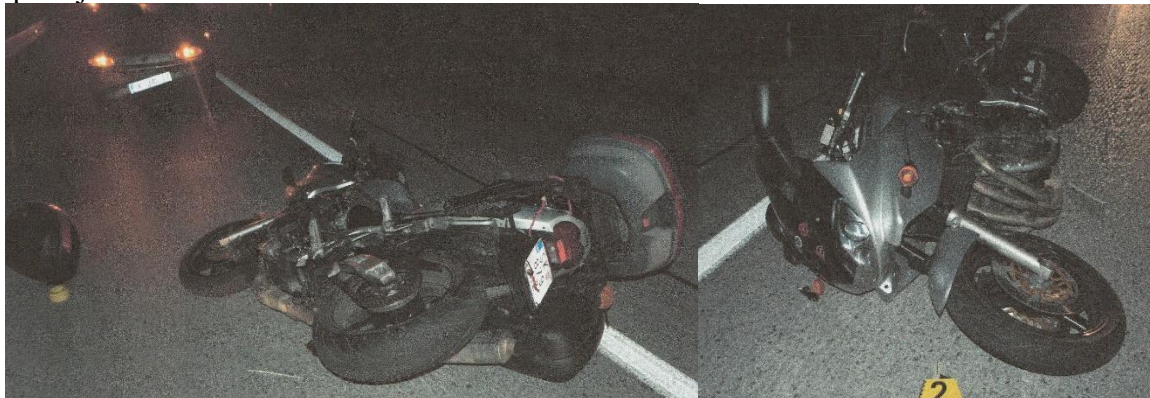
Motocikl oštećenika je zatečen na desnoj prometnoj traci srušen na lijevi bok i uzdužno gledano na odmaku od oko 5 metara od zaustavljenog osobnog vozila. Na motociklu je oštećen desni kofer, desni pokazivač smjera, rezervoar, poklopac motora, desno ogledalo i upravljač.

Prema nađenim oštećenjima i duljini puta smirivanja vozila nakon sudara od oko 8,50 metara, slijedi da je sudarna brzina motocikla iznosila oko
