## **PROCJENA VRIJEDNOSTI MOTORNOG BRODA**

### **MACAO**

*Ref: 1018-B-006*

*Split, 8. Travnja 2019.*

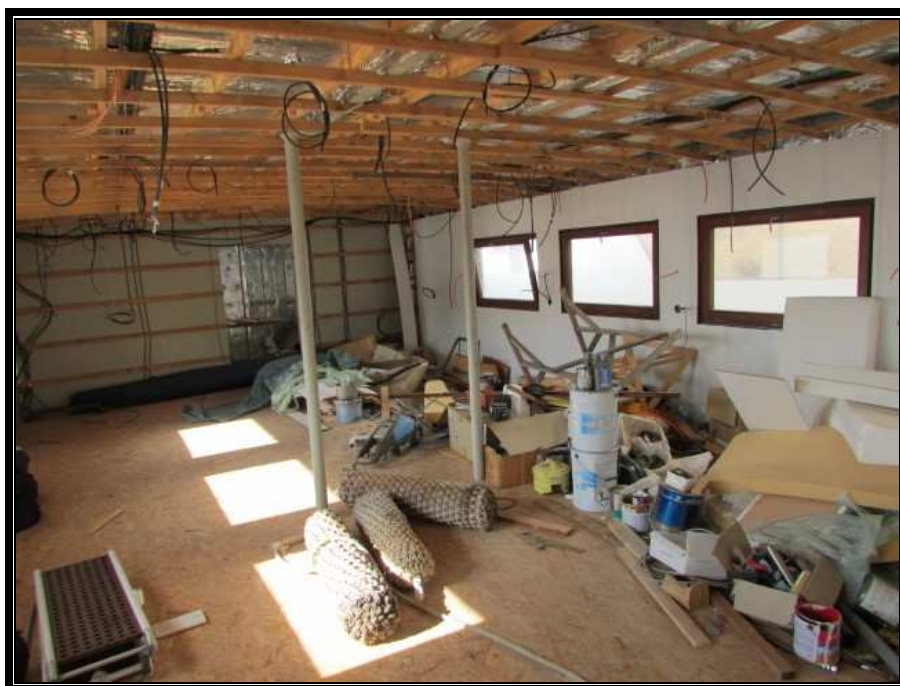
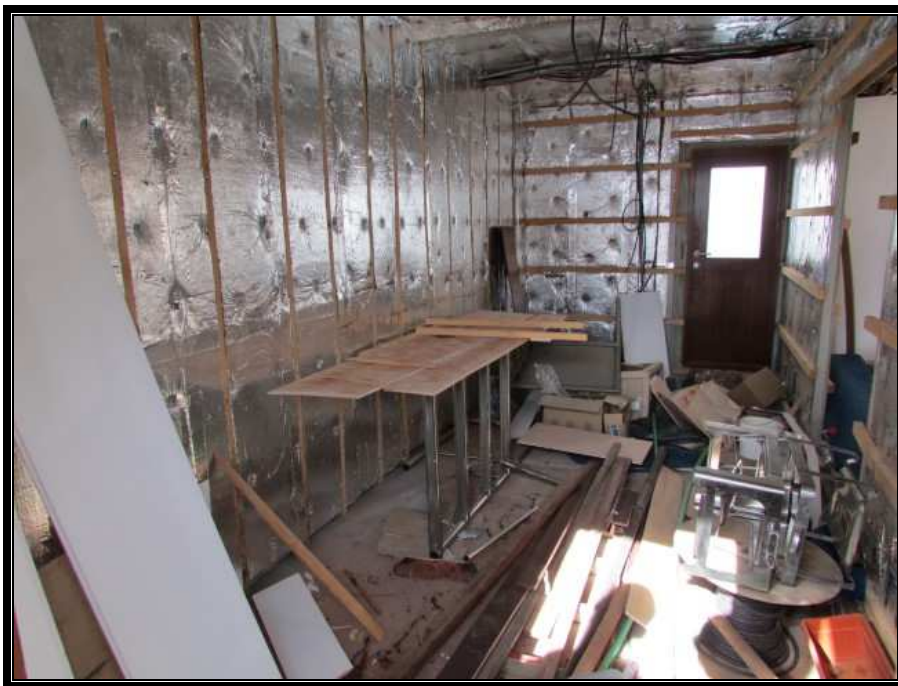
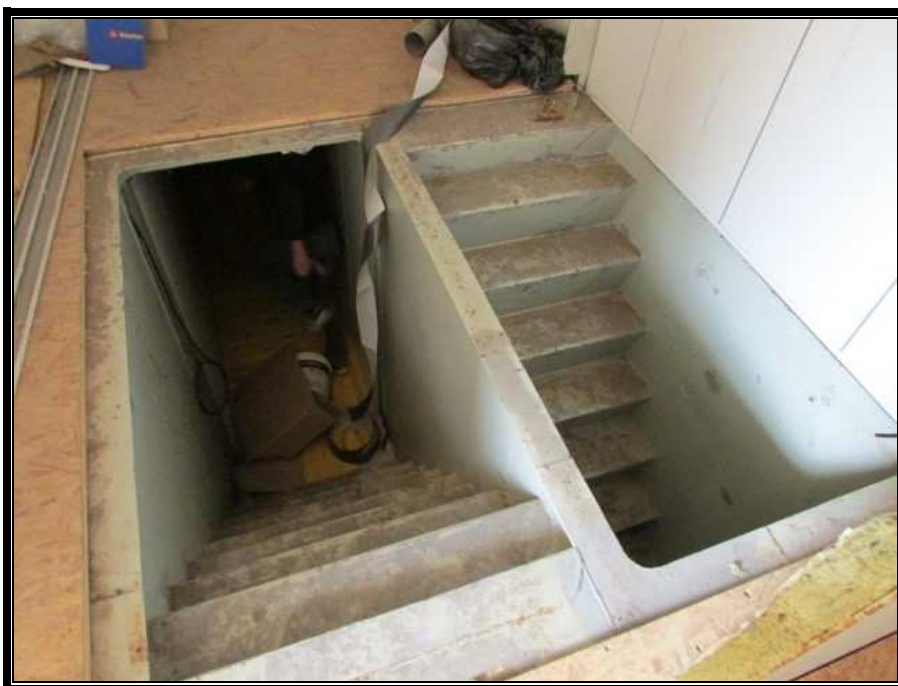
Vidljivo je da su radovi naprasno prekinuti jer gotovo ništa od radova nije završeno, već se nalaze u različitim dijelovima projektnih faza opremanja i uređenja.

Slika 10. Unutarnje prostorije djelomično uređene
