Trgovački sud u Osijeku
Stalna služba u Slavanskom Brodu
Trg pobjede 13, 35000 Slavonski Brod
Poslovni broj: 3 R1-73/2023

Predmet: Osiguranje dokaza – utvrđivanje tehničkog stanja nekretnina i opreme „Bioplinskog postrojenja GAJ, 2 MW“ i evidentiranje oštećenja, te izjašnjavanje o troškovima popravka istih,

NALAZ I MIŠLJENJE

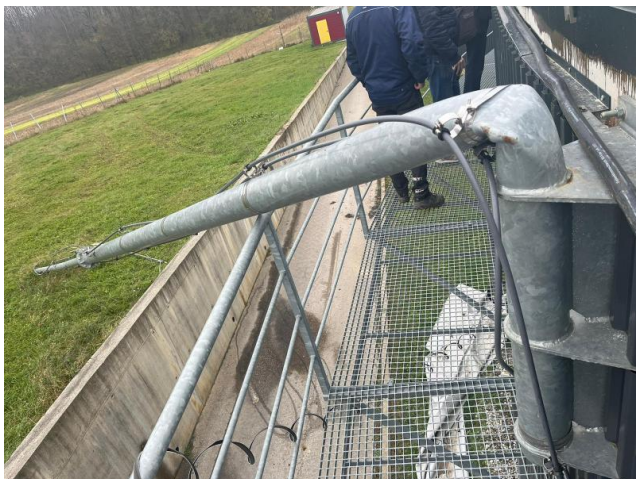
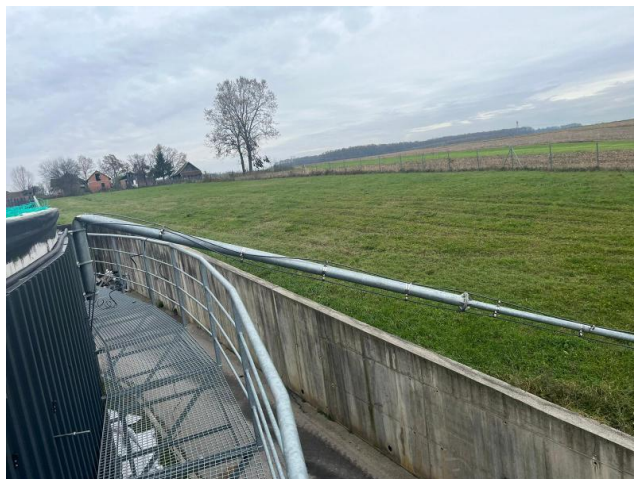
Fotografija 1 i 2. – savijanje stupa gromobrana na fermentoru 2

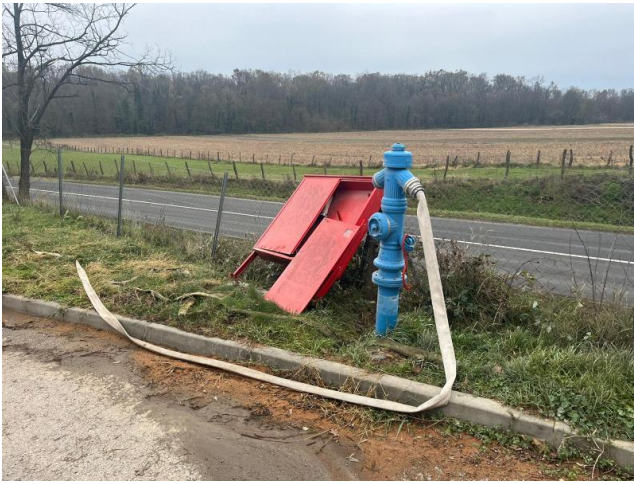
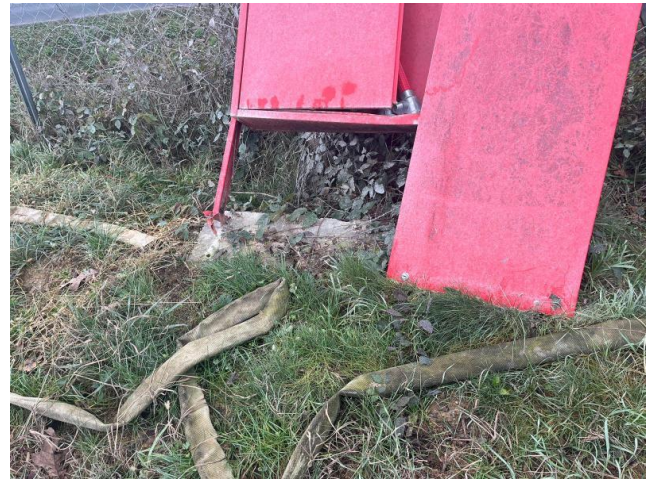
Fotografija 3 i 4. Oštećenje ormarića vanjskog hidranta

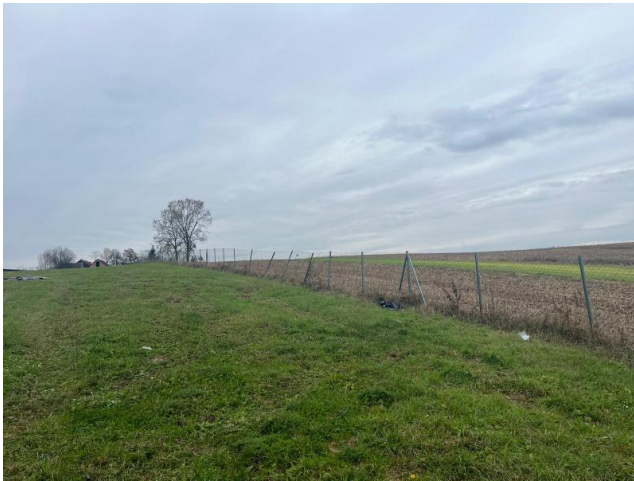
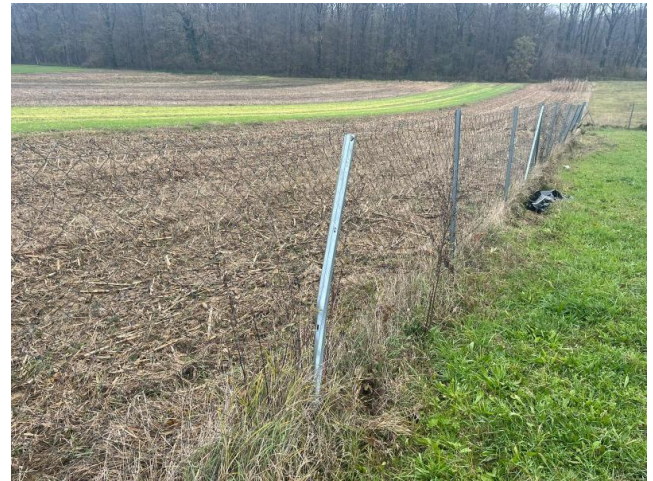
Fotografija 5. i 6. Oštećenje žičane ograde i metalnih stupova na istočnom dijelu parcele (oštećeno 6 polja)

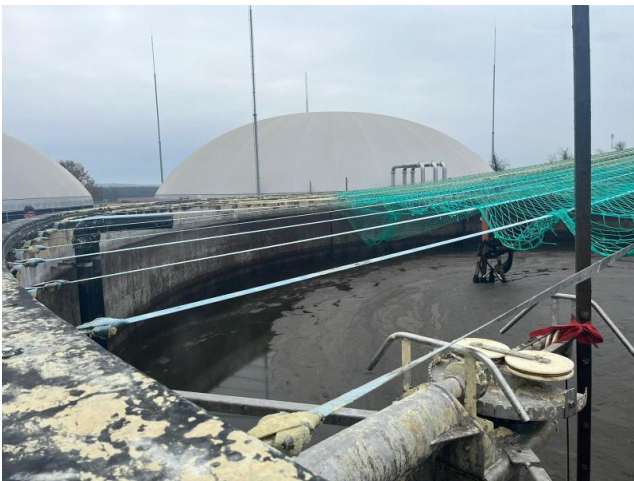
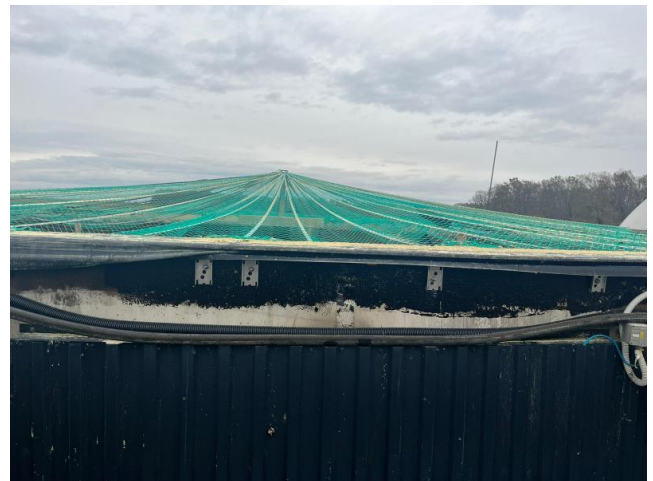
Fotografija 7. i 8. Otkinute membrane na fermetnoru 2

1. u snažnog olujnom nevremenu koje je nastupilo 19. srpnja 2023. godine nastala su sljedeća oštećenja na građevini: oštećenje/otkidanje membrane fermentora 2, oštećenje vanjskog hidrantskog ormarića, oštećenje stupa gromobrana na fermentoru, te oštećenje žičane ograde parcele

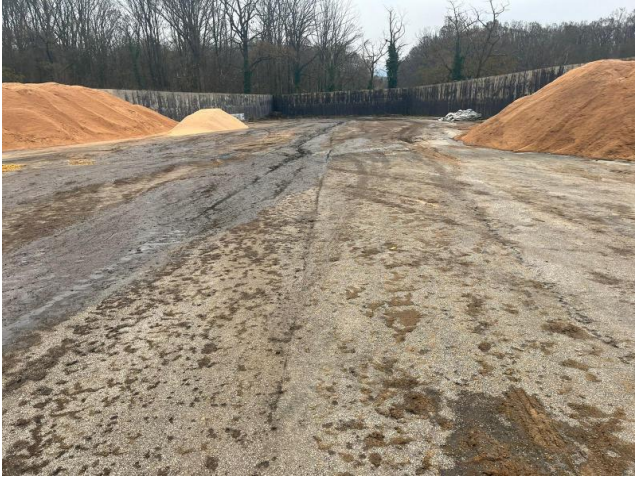
Fotografija 9. Puknuće asfaltnog sloja na južnoj laguni

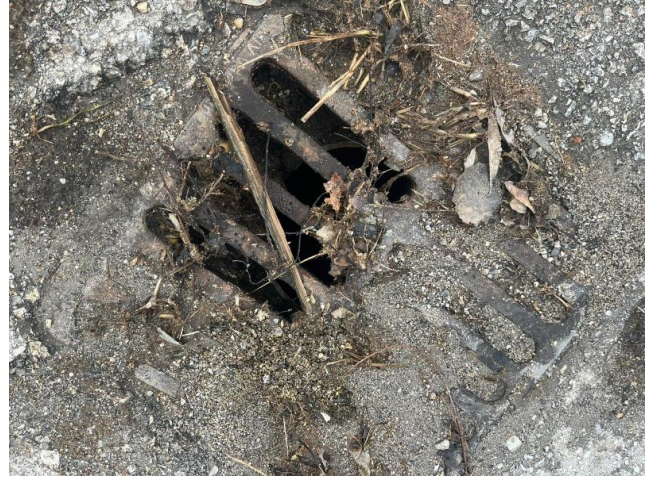
Fotografija 10. Začepljenost vanjske odvodnje

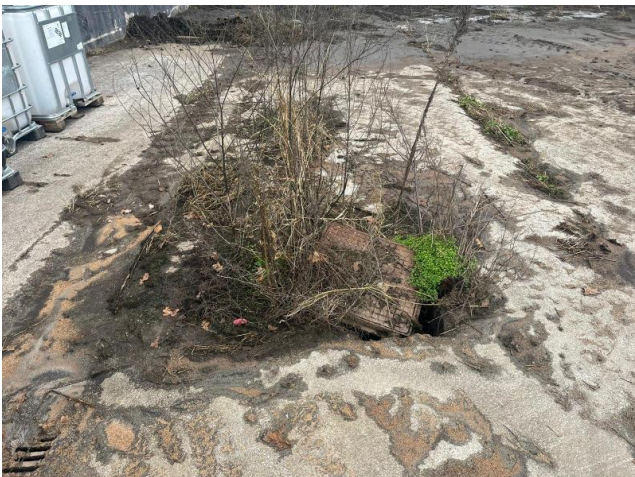
Fotografija 11. Začepljenost vanjske odvodnje

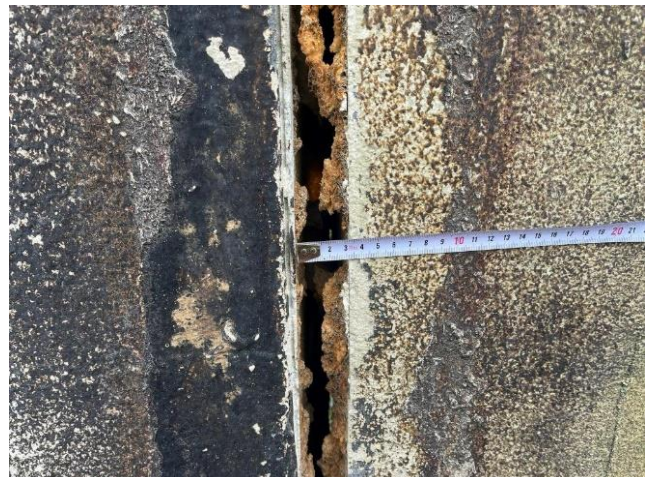
Fotografija 12. Odvajanja dijela zapadnog zida južne lagune (oko 3,0 cm)

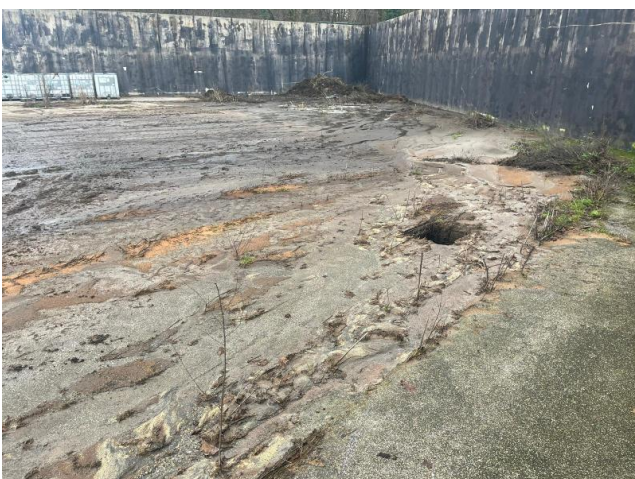
Fotografija 13. Oštećenje asfaltne podloge uslijed

diferencijalnog slijeganja na južnoj laguni

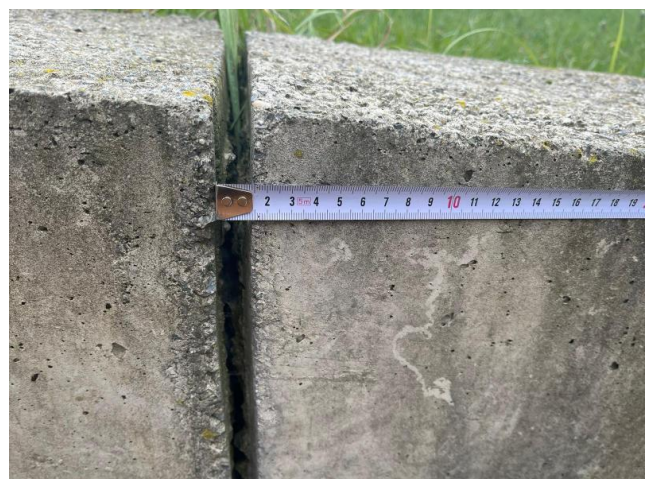
Fotografija 14. Odvajanje dijela potpornog zida

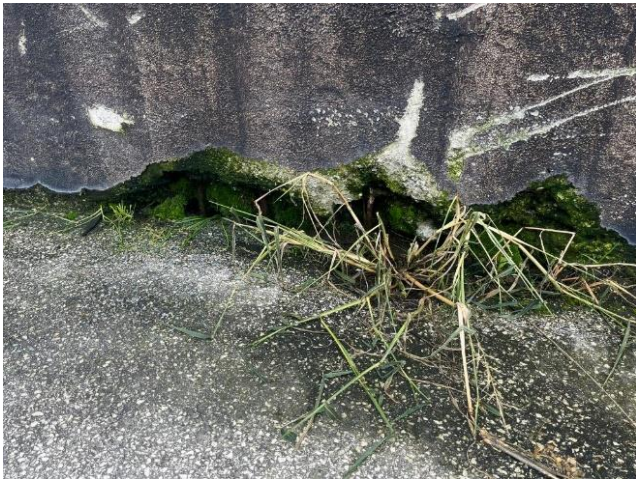
Fotografija 15. Oštećenja zapadnog zida sjeverne lagune

na prilazu uz zapadni dio parcele (oko 1,50 cm)

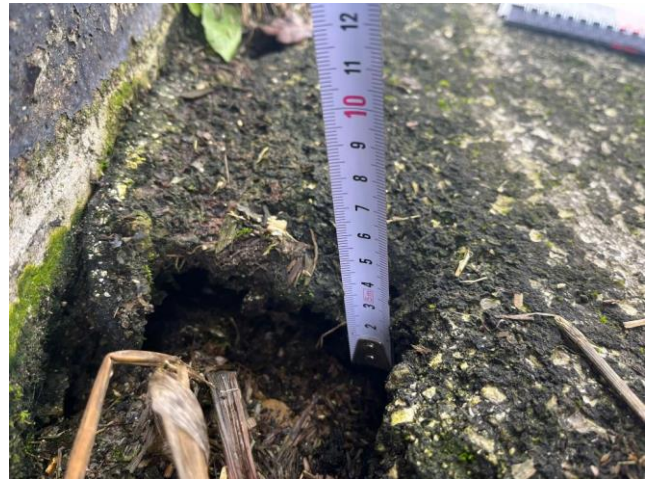
Fotografija 16. Diferencijalno slijeganje tla na pisti sjeverne lagune (debljina asfaltnog sloja oko 2,0 cm)

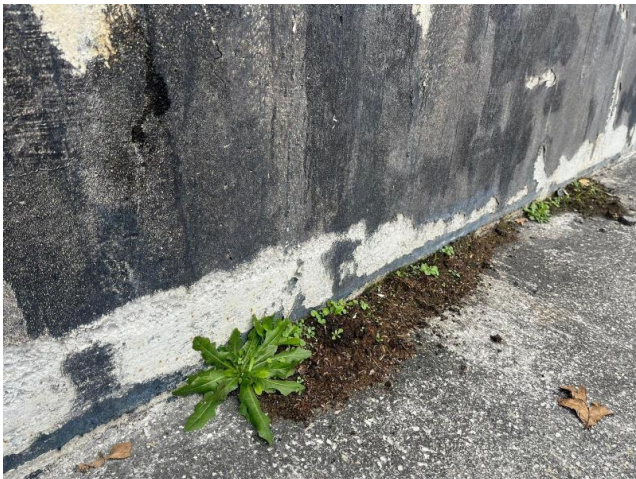
Fotografija 17. Rast samoniklog bilja, te oštećenje završnog sloja zida sjeverne lagune

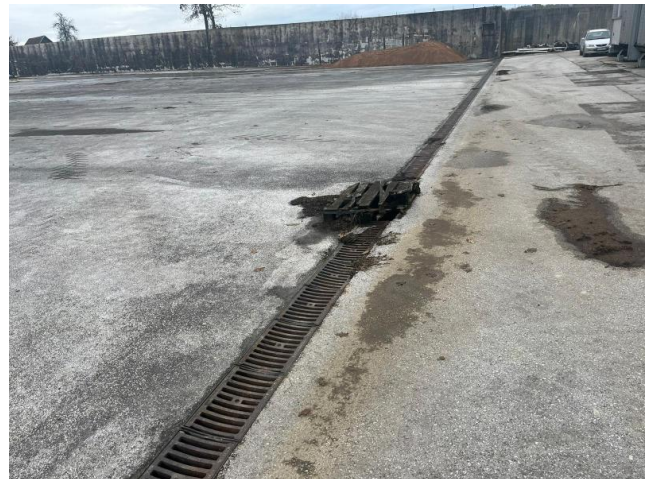
Fotografija 18 Oštećenje rigola i oštećenje šahta sjeverne piste

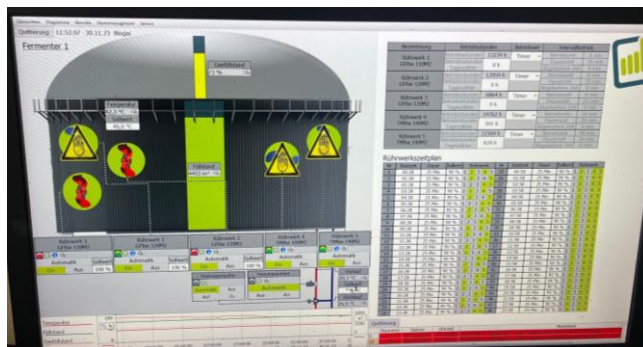
No, očevitom provedenim dana 30. studenog 2023. godine je utvrđeno da su u *Fermentoru 1* van funkcije 2 (dva) mješača, te u *Postfermentoru 2* je van funkcije 1 (jedan) mješač.

Fotografija 20. Prikaz statusa Fermentora 1, crveno označena dva mješača koji su van funkcije

4. Očevidom je utvrđeno da su u *Fermentor 1* i *Postfermentor 2* van funkcije tri (3) mješača. Ovu neispravnost, tehnički gledano, nije moguće povezati s olujnim nevremenom od 19. srpnja 2023. godine. Trošak dovođenja tri mješača u ispravno stanje procjenjuje se na ukupno 15.000,00 € + PDV

Nije poznato koji su razlozi da su predmetni mješači van funkcije, niti je, bez vađenja mješača iz *Fermentora 1* odnosno *Postfermentora 2* moguće utvrditi opseg kvara kao i trošak popravka istog. Ukoliko se defektažom utvrdi da je potrebno remontirati sva tri mješača tada trošak dobave dijelova i remonta procjenjujem na ukupno 15.000,00 € + PDV.

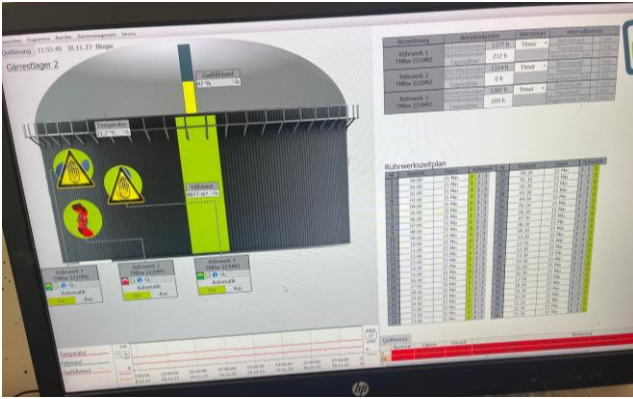
Fotografija 23. Prikaz statusa *Postfermentor 2*, crveno označen jedan mješać van funkcije

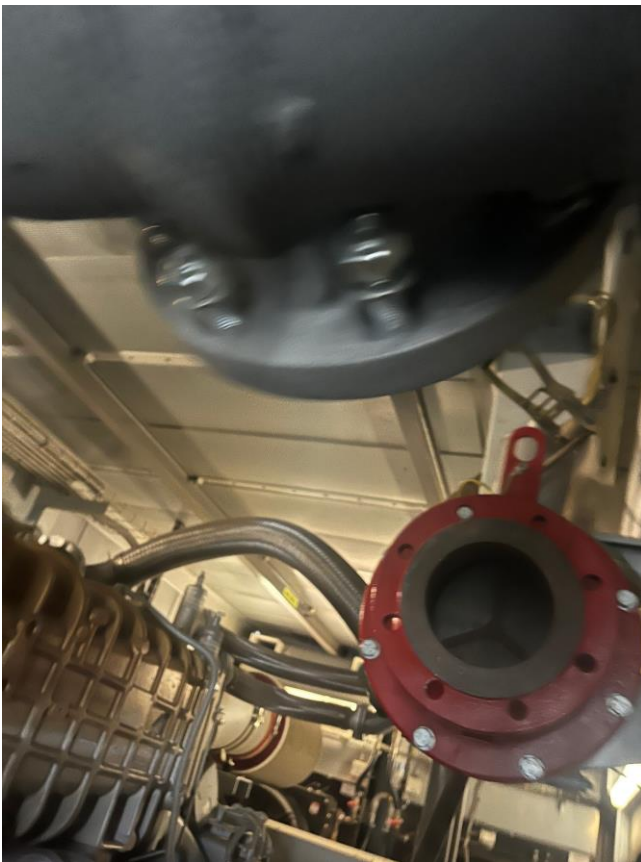
Pregledom oba *plinska Otto motora* koji pogone generatore za proizvodnju električne energije, utvrđeno je da na jednom plinskom motoru nedostaje *plinski ventil DUNGS*, koji je po riječima odgovorne osobe protustranke, neispravan i demontiran, te treba biti zamijenjen ispravnim ventilom. Trošak dobave i zamjene predmetnog plinskog ventila procjenjujem na cca 10.000,00 € + PDV.

Fotografija 25. mjesto na jednom plinskom motoru s kojeg je demontiran plinski ventil *DUNGS*

5. Pregledom plinskih motora s generatorima je utvrđeno da na jednom plinskom motoru nedostaje plinski ventil *DUNGS*, koji je po riječima odgovorne osobe protustranke, neispravan i demontiran, te treba biti zamijenjen ispravnim ventilom. Trošak dobave i zamjene predmetnog plinskog ventila procjenjuje se na 10.000,00 € + PDV

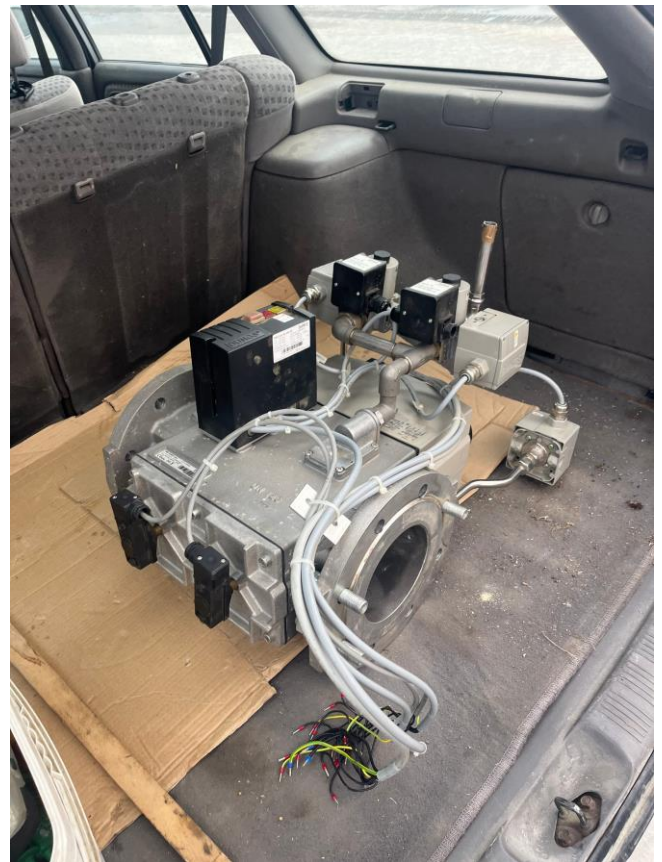
Fotografija 26. Demontiran plinski ventil *DUNGS* (u trenutku fotografiranja nalazio se u prtljažniku automobila protustranke)
