IZVJEŠTAJ VJEŠTAKA

Predmet: St-826/16-9

PREGLED I PROCJENA VRIJEDNOSTI PLOVILA

MALVAZIJA I, LUMA i SIESTA II

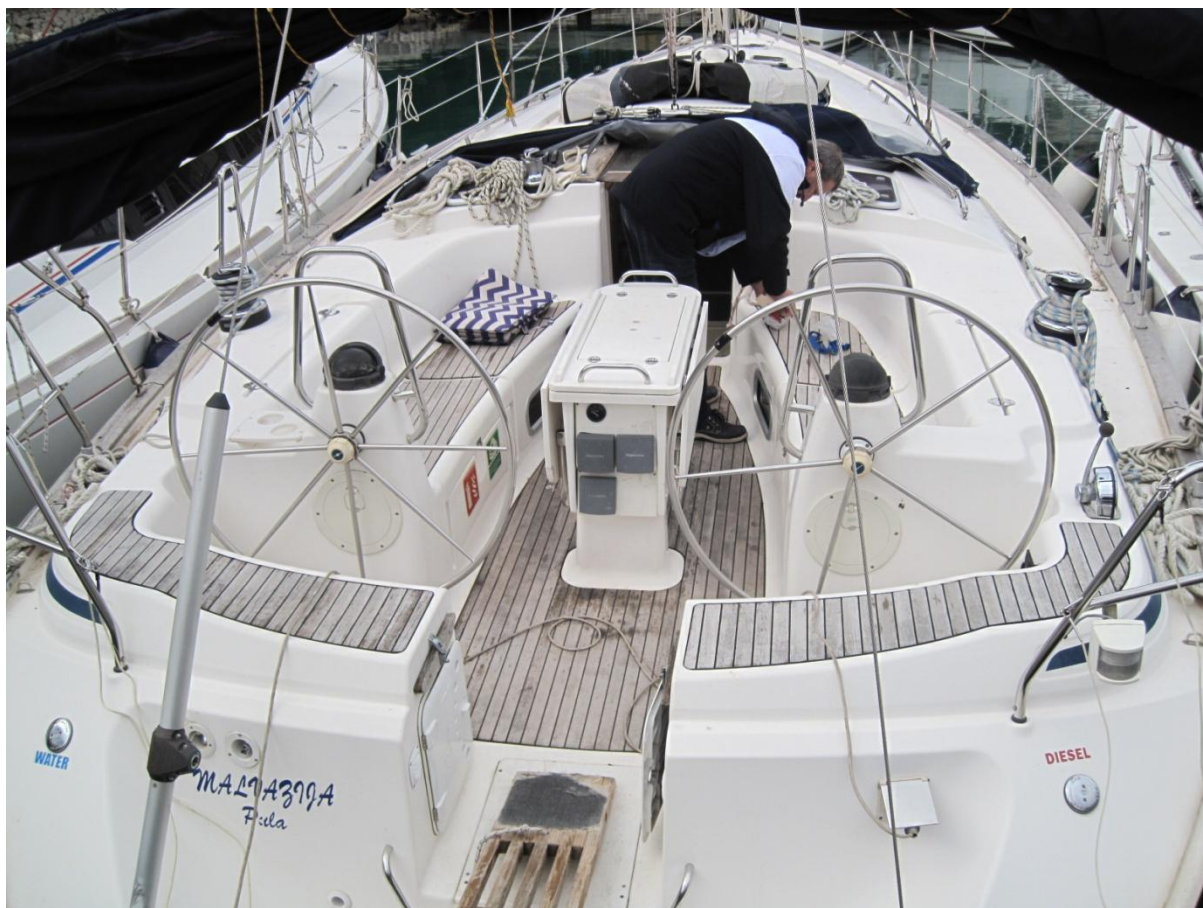
Slika 1. Kokpit jedrilice MALVAZIJA I

Potrebno je naglasiti da je jedrilica pregledana u moru, te nije moguće utvrditi stvarno stanje podvodnog dijela trupa. Međutim, kako je ovo brod koji se iznajmljuje u charteru, svaki put kada gost koji je iznajmio jedrilicu istu vrati, ronioner pregleda podvodni dio trupa. Na osnovu toga zaključujem da je podvodni dio trupa uredan, osim šta zahtjeva nanošenje novog antivegetativnog premaza. Nadvodni dio trupa je u zadovoljavajućem stanju. Paluba jedrilice zajedno sa kokpitom je u zadovoljavajućem stanju (Slika 1 i 2). Teak-ovina koja se nalazi na brodu zahtjeva tretman teak-ovim uljem. Cjelokupna oprema na palubi je u dobrom stanju.

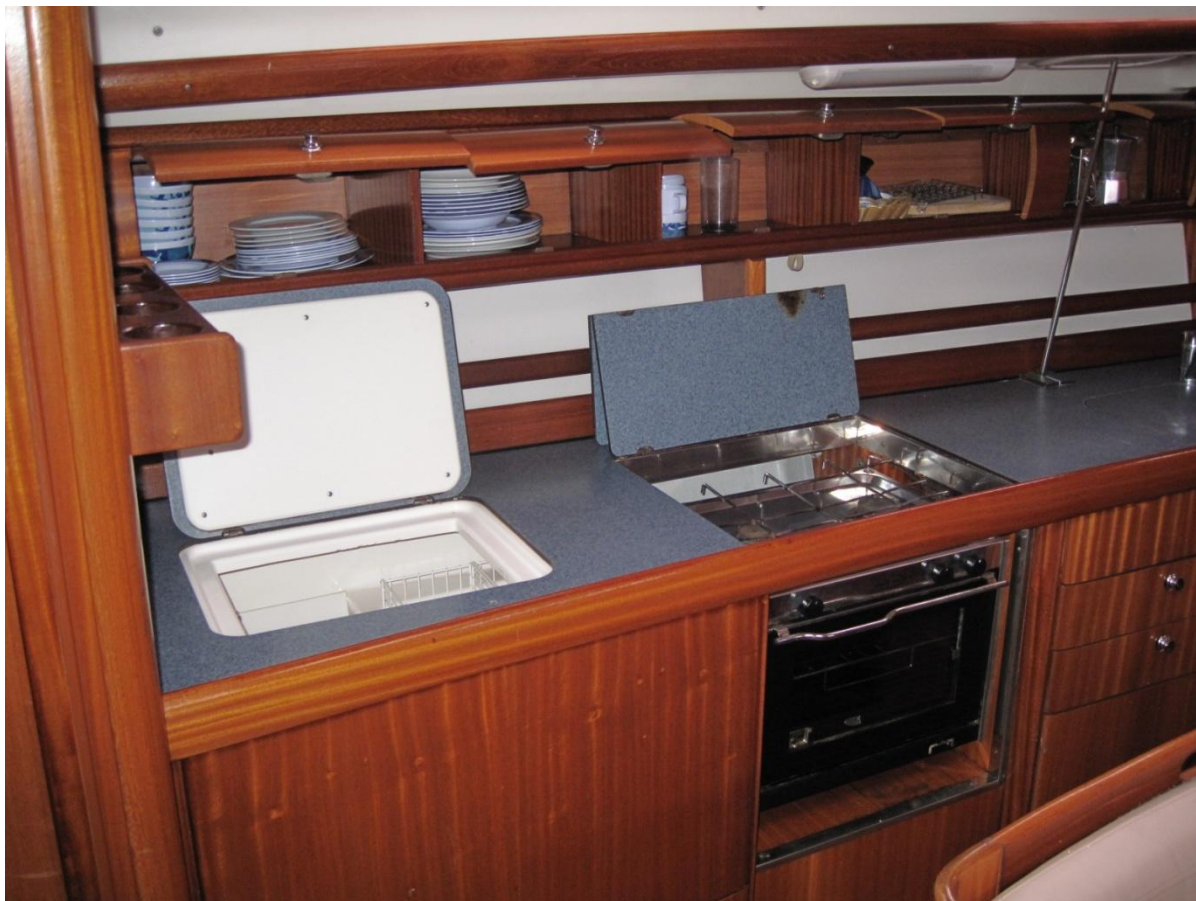
Slika 3. Kuhinja jedrilice MALVAZIJA I

Unutrašnjost jedrilice je u zadovoljavajućem stanju (Slika 3, 4, 5 i 6). U desnoj krmenoj i desnoj bočnoj kabini (Slika 4 i 5) sam uočio da su plahte koje prekrivaju jastuke vlažne. Klupa na kojoj se sjedi u salonu (Slika 6), koja je iskidana, zahtjeva novo tapeciranje. Strojarnica u kojoj se nalazi motor je uredna, a sami motor radi. Vizualnim pregledom nisam uočio nikakve nedostatke na motoru, dapače izgleda u dosta dobrom stanju.

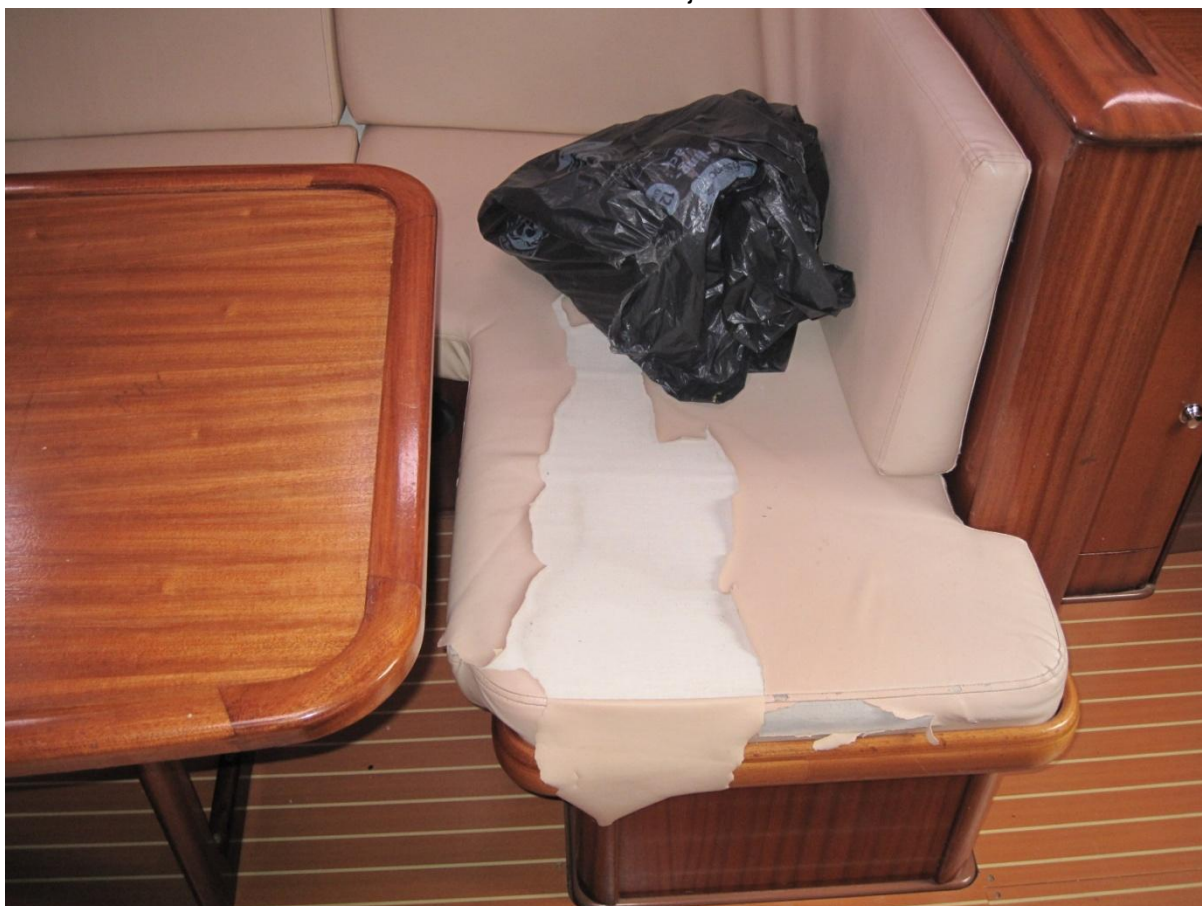
Slika 6. Oštećenje na klupi za sjedenje jedrilice MALVAZIJA I

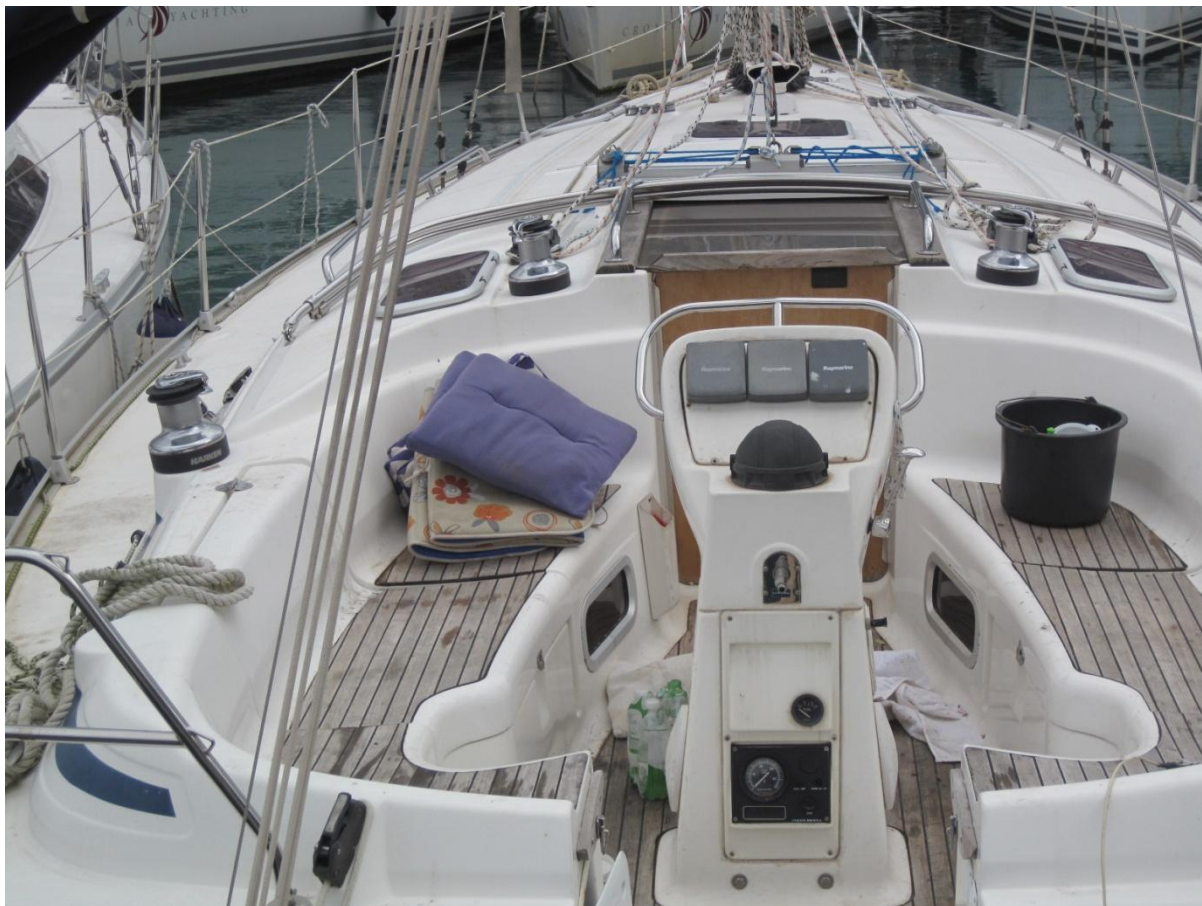
Slika 7. Kokpit i paluba jedrilice LUMA

Paluba jedrilice zajedno sa kokpitom je u zadovoljavajućem stanju (Slika 7). Teak-ovina koja se nalazi na brodu zahtjeva tretman teak-ovim uljem. Cjelokupna oprema na palubi je u dobrom stanju. Na brodu nedostaje rol-genova.

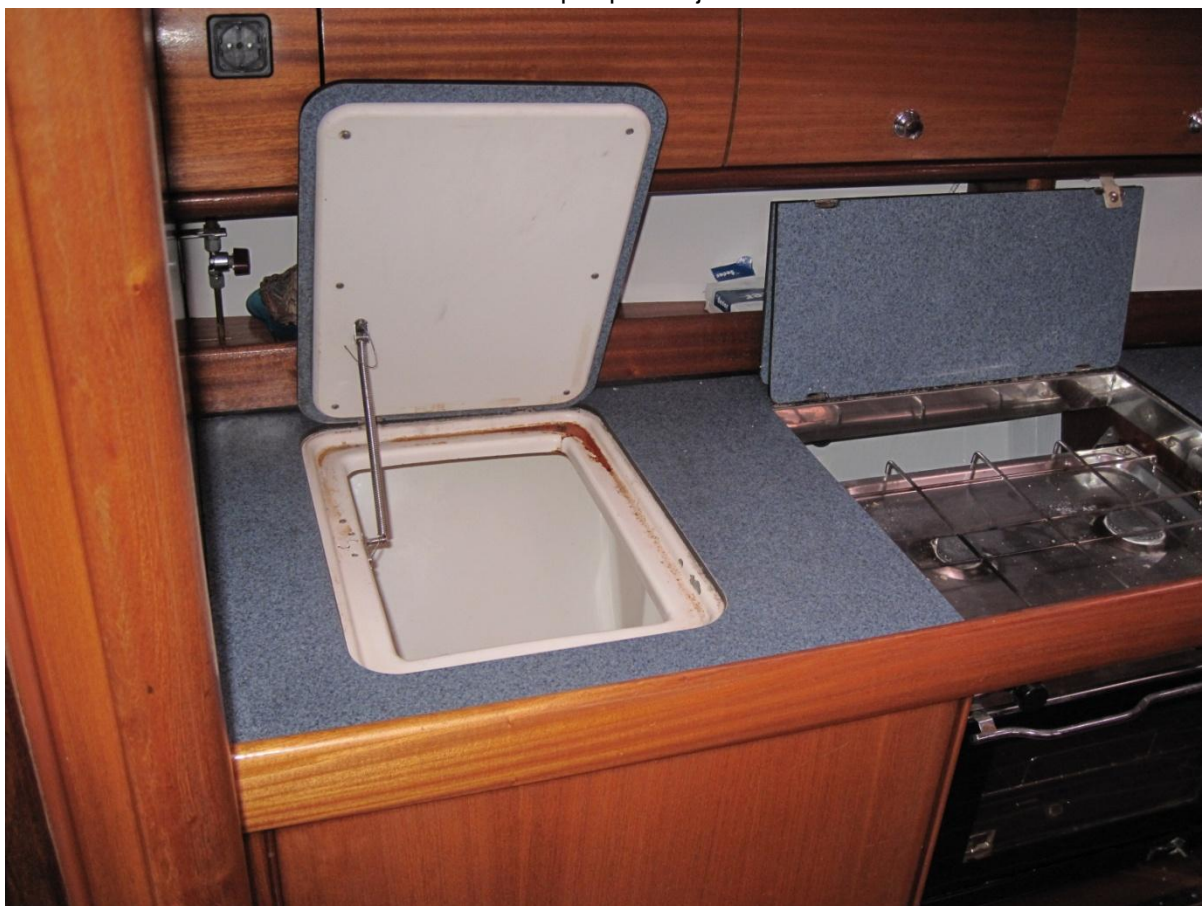
Slika 8. Kuhinja jedrilice LUMA

Unutrašnjost jedrilice je u zadovoljavajućem stanju (Slika 8 i 9). Klupa na kojoj se sjedi u salonu (Slika 9), je dosta pohabana i zahtjeva novo tapeciranje. Strojarnica u kojoj se nalazi motor je uredna (Slika 10), a sami motor radi. Vizualnim pregledom nisam uočio nikakve nedostatke na motoru, dapače izgleda u dosta dobrom stanju.

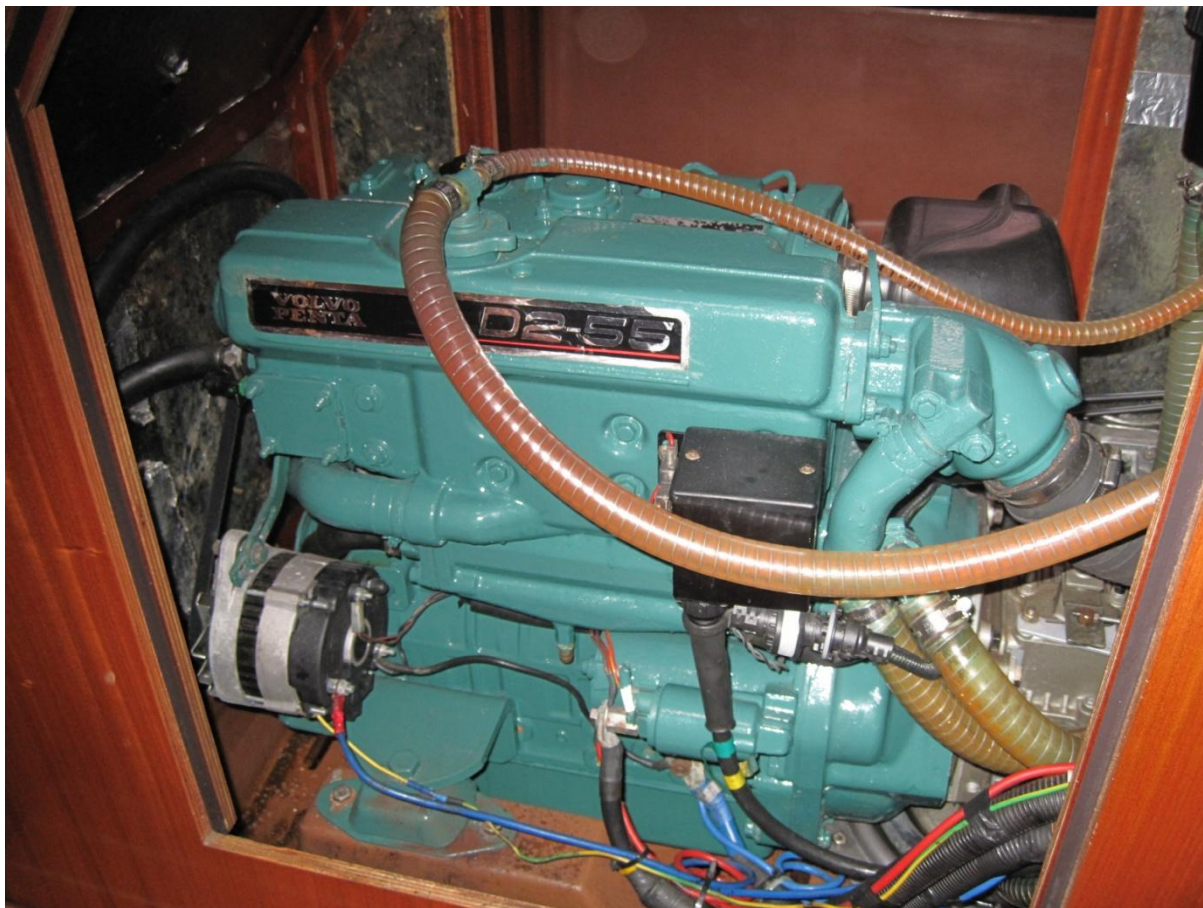
Slika 15. Strojarnica jedrilice SIESTA II

Pregled jedrilice je obavljen na vezu u ACI marini u Jezerima na otoku Murteru. Potrebno je naglasiti da je jedrilica pregledana u moru, te nije moguće utvrditi stvarno stanje podvodnog dijela trupa. Međutim, kako je ovo brod koji se iznajmljuje u charteru, svaki put kada gost koji je iznajmio jedrilicu istu vrati, ronionci pregleda podvodni dio trupa. Na osnovu toga zaključujem da je podvodni dio trupa uredan, osim šta zahtjeva nanošenje novog antivegetativnog premaza. Nadvodni dio trupa je u dobrom stanju (Slika 11). Paluba jedrilice zajedno sa kokpitom je u dobrom stanju (Slika 11 i 12). Teak-ovina koja se nalazi na brodu zahtjeva tretman teak-ovim uljem. Cjelokupna oprema na palubi je u dobrom stanju. Unutrašnjost jedrilice je u dobrom stanju (Slika 13 i 14). Strojarnica u kojoj se nalazi motor je uredna (Slika 15), a sami motor radi. Vizualnim pregledom nisam uočio nikakve nedostatke na motoru, dapače izgleda u vrlo dobrom stanju.
