Dostava procjene stalnog sudskog vještaka za brodicu Lilly.

PREGLED I PROCJENA VRIJEDNOSTI PLOVILA  
OZNAKE 2400 ZD imena LILLY

da je niže potpisani u svojstvu stalnog sudskog vještaka, uz suglasnost Draško Lambaša, stečajni upravitelj, Šibenik, ulica Drniških žrtava 10, OIB: 48593997552, kao naručitelja procjene, pristupio pregledu i procjeni brodice oznake 2400 ZD imena Lilly, na suhom na vezu u Tehnomont marina Veruda, dana 14.06.2018. Na temelju zatečenog stanja utvrđuje se:

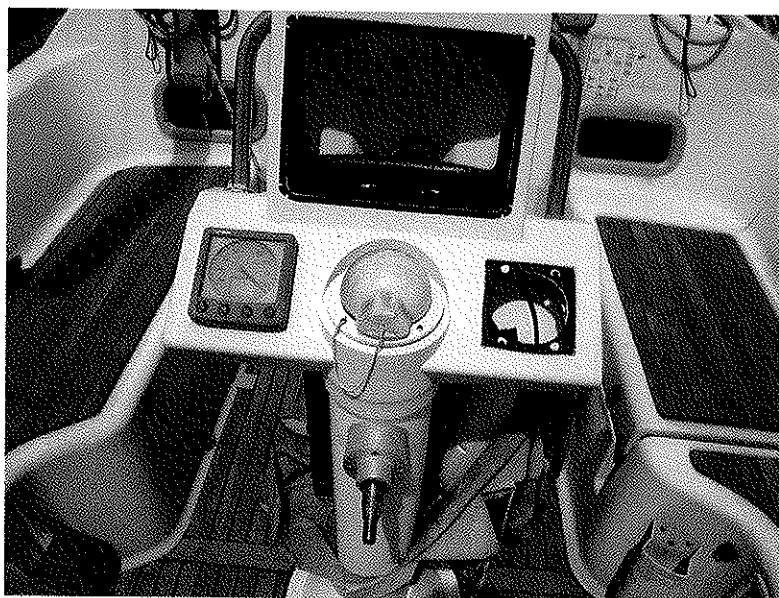
Slika1: Kokpit brodice

| Predmet | Stanje | Dodatni komentar |
|---|---|---|
| Kokpit, sustav upravljanja | B | |
| Sprayhood tenda | CN | Nedostaje platno, |
| Bimini tenda | CN | Nedostaje platno, |

- pregledati sustav ispiranja wc-školjke u sanitarnom prostoru,
  - osvježiti namještaj, očistiti platna sjedala u salonu i ležajeva u kabinama
  - ugraditi 2 nova platna na konstrukciju tende,

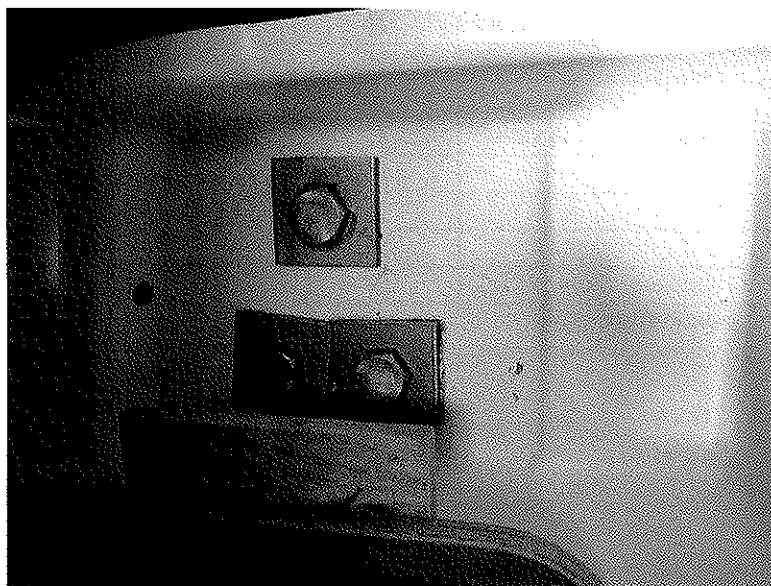
Slika2: Vijci kobilice

| Predmet | Stanje | Dodatni komentar |
|---|---|---|
| Vijci kobilice | A | Nema pukotina na spoju sa trupom |

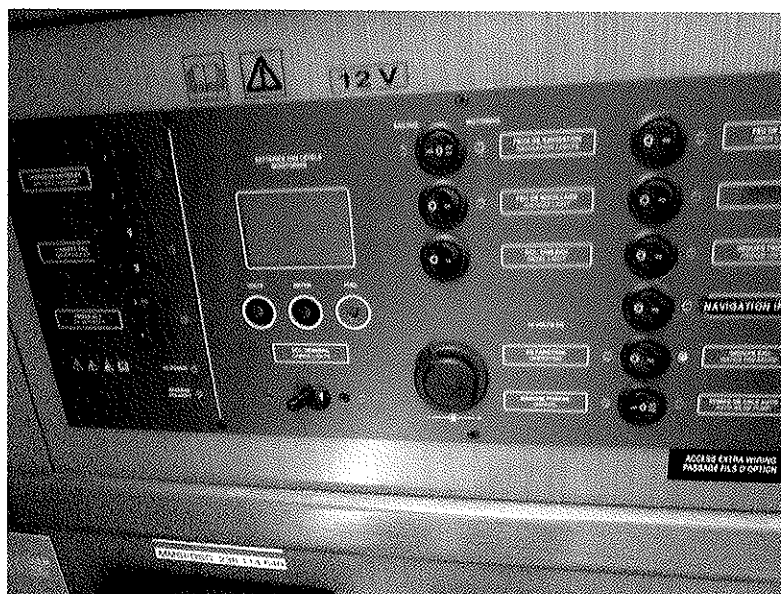
Slika3: Razvodni panel

| Predmet | Stanje | Dodatni komentar |
|---|---|--|
| DC sklopke /razvodna ploča | B | Sustav 12V, |
| Akumulatori | C | 2x12V/ 60Ah (pogonski) i 70Ah (servisni) |

- komplet provjeriti električni sustav, zamijeniti 2 akumulatorske baterije, provjeriti sve sustave pogonjene električnom strujom,
  - provjeriti komplet kormilarski sustav, ugraditi kormilarsko kolo,

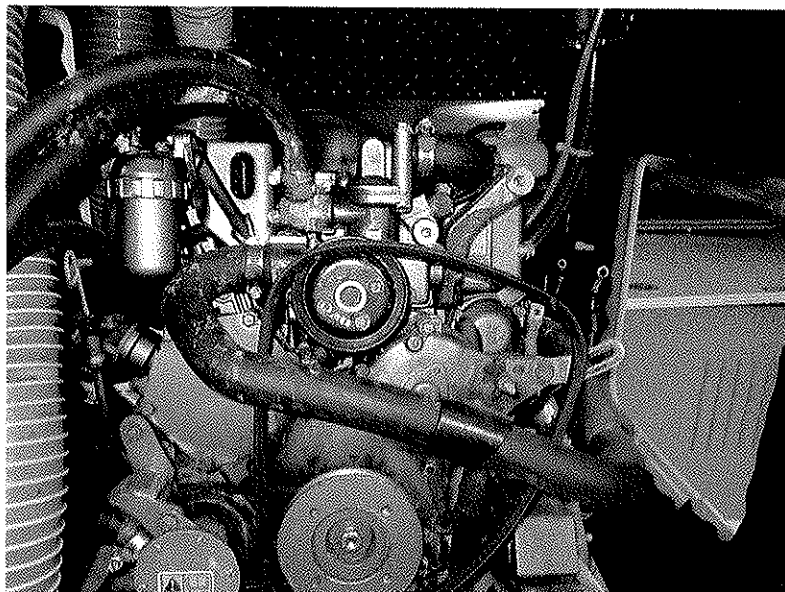
Slika 4: Pogonski stroj

| Predmet | Stanje | Dodatni komentar |
|---|---|---|
| Vanjski izgled motora | B | Uredan |
| Glavni motor | BN | Otuden alternator |
| Sustav goriva | B | 1 x spremnik 130 lit. Nije vidljivo curenje goriva. Spremnik potrebno očistiti. |

- motor je potrebno komplet servisirati, ugraditi novi alternator, provjeriti, očistiti i zamijeniti gumene dijelove i ventile u sustavu goriva, ispušnom sustavu, sustavu dopreme rashladne vode, provjera elektronike motora

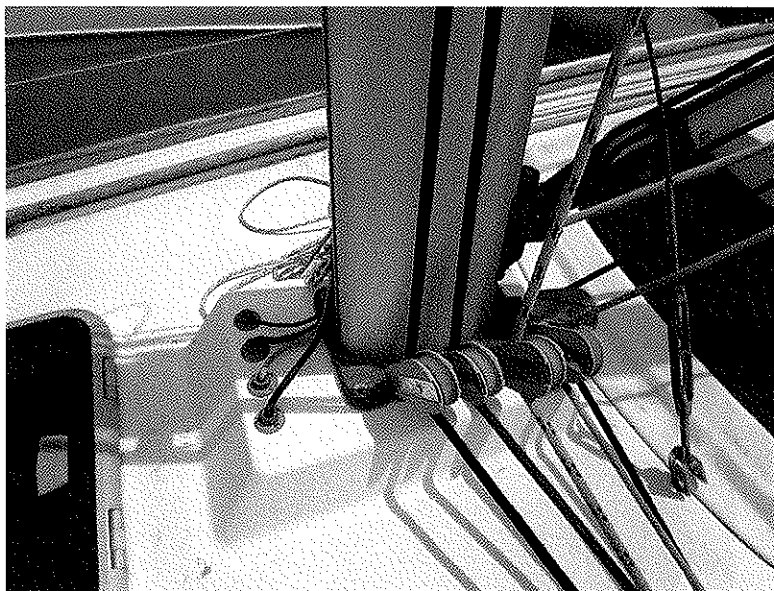
Slika 5: Spoj jarbola i palube

| Predmet | Stanje | Dodatni komentar |
|---|---|---|
| Spoj trupa, palube i nosača jarbolnih sajla | B | Uredno |
| Jarbolne sajle i natezači | C | Potrebna provjera sile natezanja |

- ugraditi glavno jedro i genou, zamijeniti konope,
  - provjeriti i servisirati roll sustav za jedrenje, te ostale sustave jedrenja,
  - provjeriti kompletan jarbol sa sajlama i natezačima,

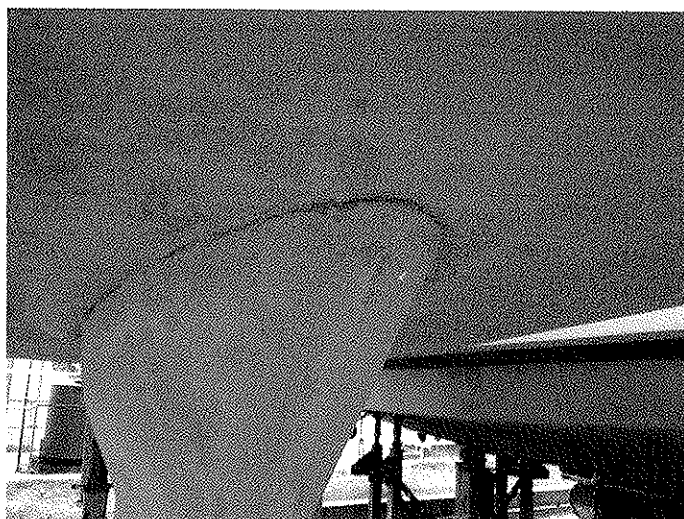
Slika 7: Spoj kobilice i trupa

| Predmet | Stanje | Dodatni komentar |
|---|---|---|
| Spoj trupa i kobilice | A | |
