## IZVJEŠTAJ VJEŠTAKA

Predmet: Procjena vrijednosti motorne brodice 1247-VD Službena oznaka: 1008-S-002

Pregled stanja i procjena vrijednosti motorne brodice

Split, 31. siječnja 2024.

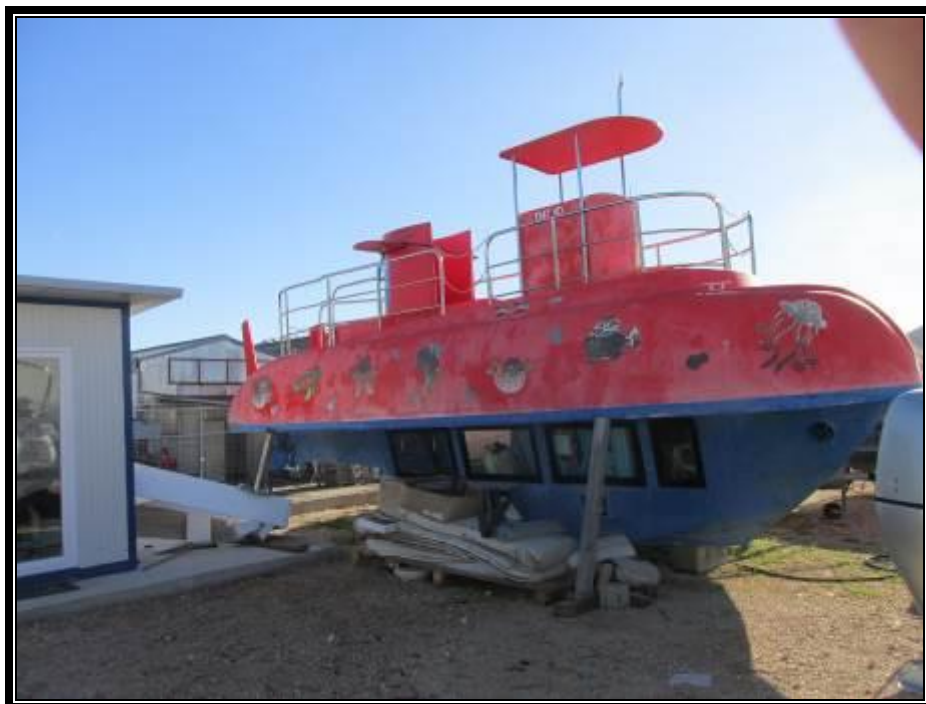
Slika 1. motorna brodica 1247 -VD

Motorna turistička brodica – polupodmornica registracije 1247-VD pregledana je na suhom vezu obrta „DRY DOCK“ u Vodicama ( slika 1.).

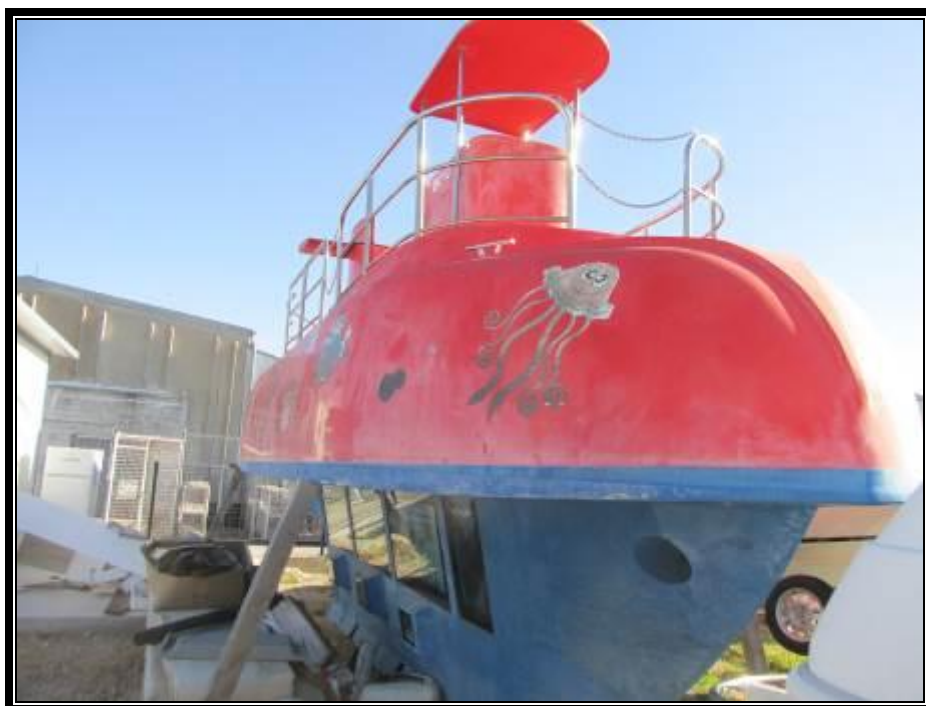
Slika 2. Pramac brodice

Vanjskim pregledom trupa ne nalazim značajnijih oštećenja, već neuredno i neodržavano plovilo, oštećeno ogrebotinama i pod djelovanjem sunca ( slika 2.)

Detaljnim pregledom trupa ne nalazim oštećenja koja bi nastala havarijom, bez vidljivih oštećenja pogonskog propelera i kormila ( slika 7.) , a na trupu oštećenje gelcoata višegodišnji izlaganjem Suncu bez odgovarajuće zaštitnog premaza ( slika 2).

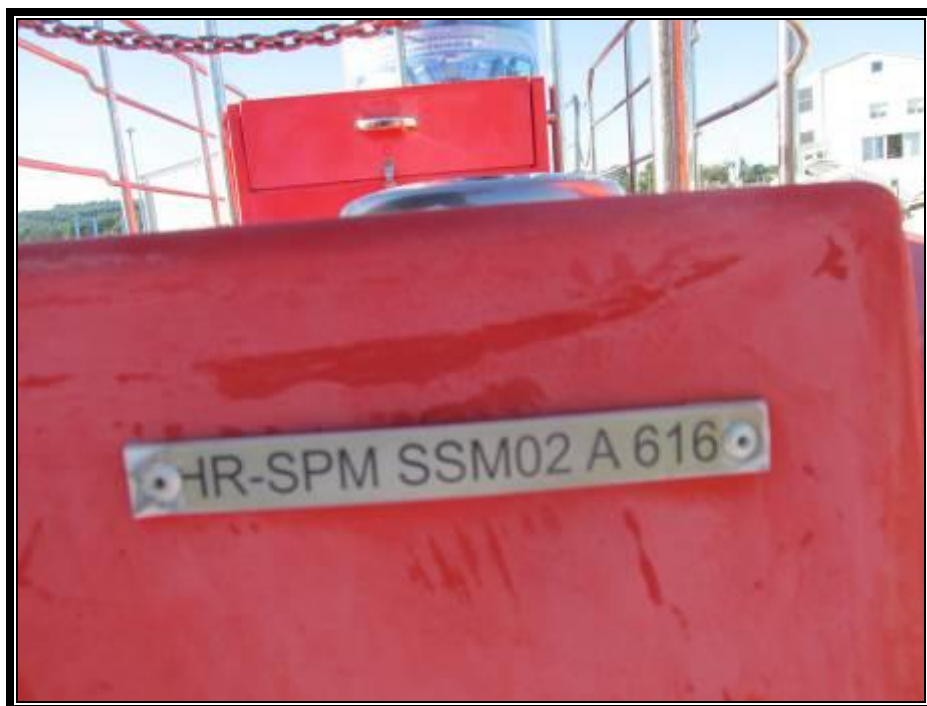
Slika 3. Identifikacijska oznaka trupa – HIN

Na krmenom dijelu brodice malom platformica gdje se na trupu nalazi HIN ( slika 3). Kormilarsko mjesto ( slika 11.) sastoji se od upravljačke konzole s komandama motora, kormilarskog uređaja, pramčanog potisnika te s radiom, displayem video nadzora i postoljem na neki uređaj ( slika 12.) čija ispravnost nije provjeravana radi nedostatka napajanja. Na krovu kormilarnice se nalazi jarbolet s navigacijskim svjetlom.

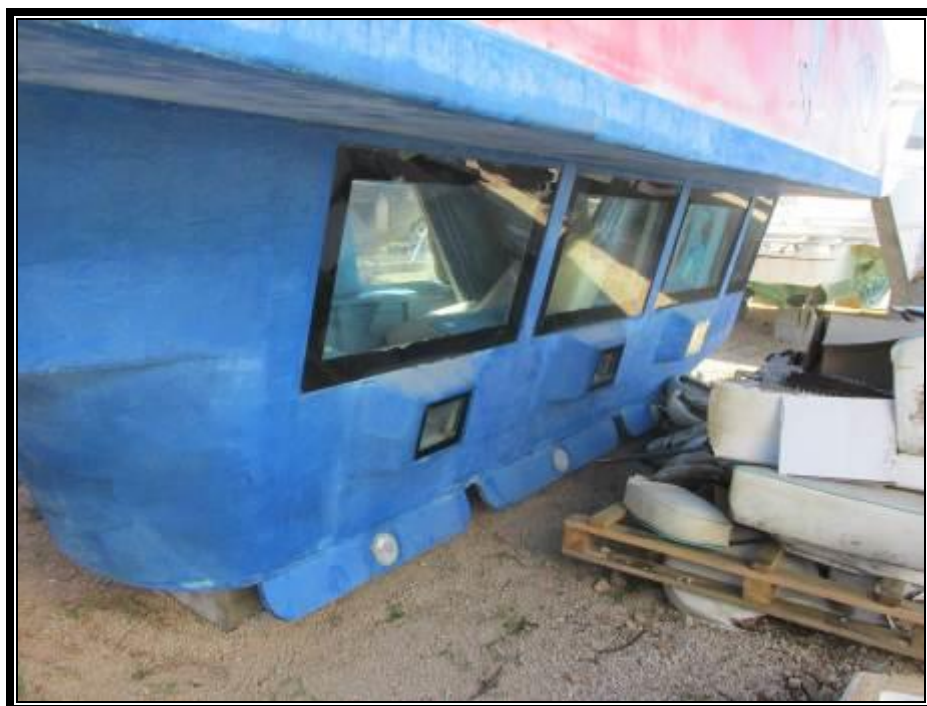
Slika 4. Podvodni dio trupa

U podvodnom dijelu ( slika 4. i 5.) izraubano višegodišnjim korištenjem i lošim održavanjem ( slika 8.). Na pramčanom dijelu plovila nalazim pramčani potisnik ( slika 6.), nepoznate ispravnosti radi izostanka struje u baterijama .

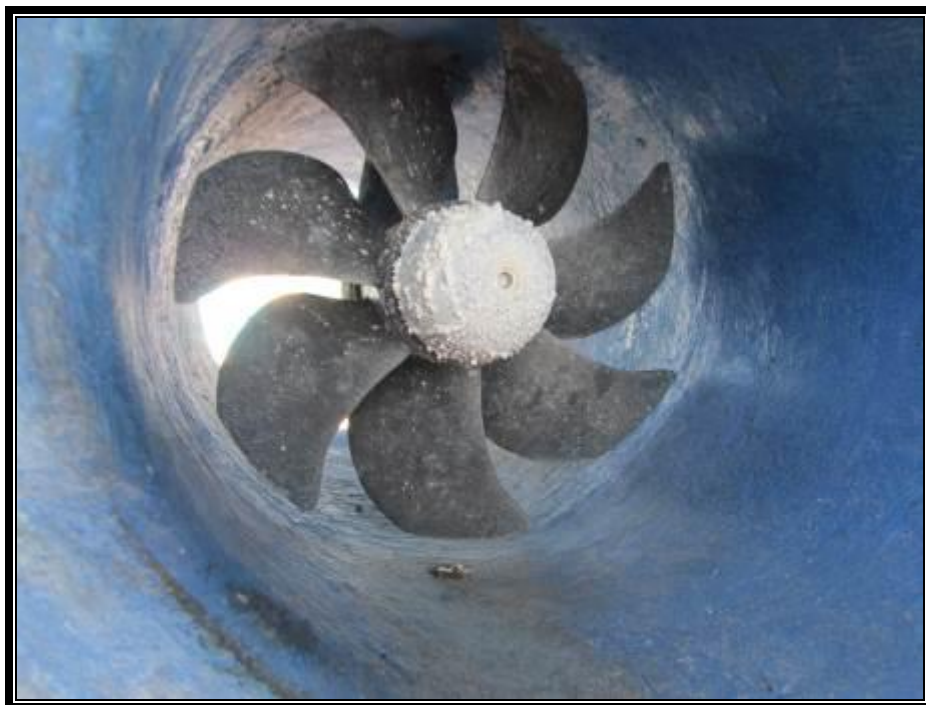
Slika 6. Pramčani potisnik

U pramčanom dijelu trupa nalazi se pramčani potisnik čiju ispravnost nije bilo moguće provjeriti radi nedostatka napajanja / ispražnjenih baterija.

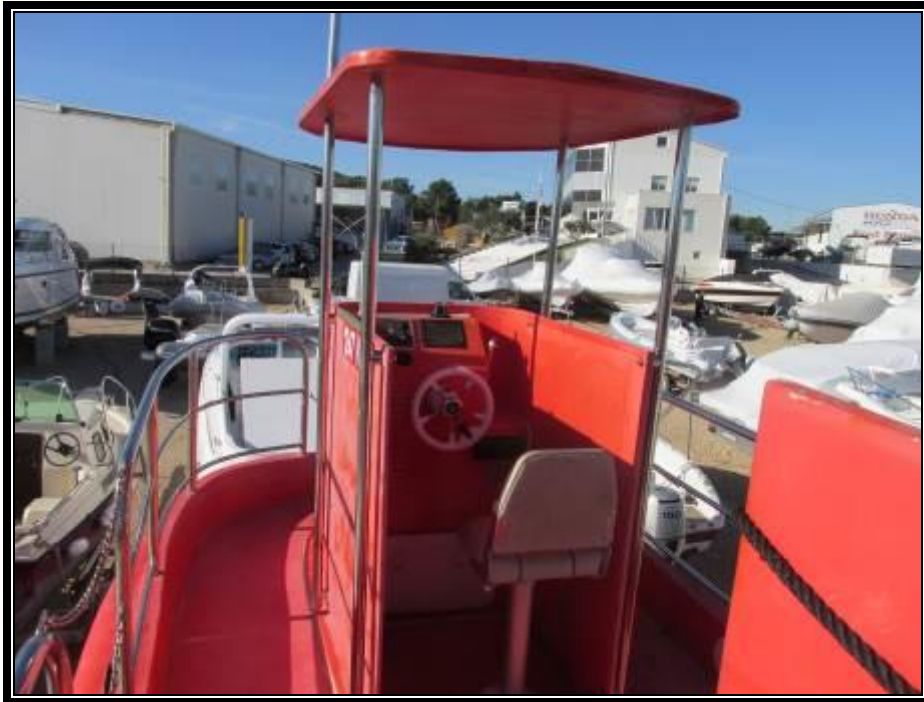
Slika 9. Paluba s kormilarskim mjestom

Pregledom stanja palube nalazim oštećenja gelcoata pod djelovanjem sunca jer je dulje vrijeme izostalo održavanje i premazivanje zaštitnim premazima ( slika 9.) Razma i palubna ograda, kao čitava paluba s prostorom za putnike su oštećeni suncem i površinskom korozijom radi neredovitog održavanja ( slika 10.). Pregledom poklopaca skladišnih prostora nalazim zahrđale i djelom blokirane brave zbog djelovanja mora i nečišćenja, te izostanka podmazivanja jer već dulje vrijeme brodica je na „mrtvom“ vezu bez odgovarajućeg održavanja.

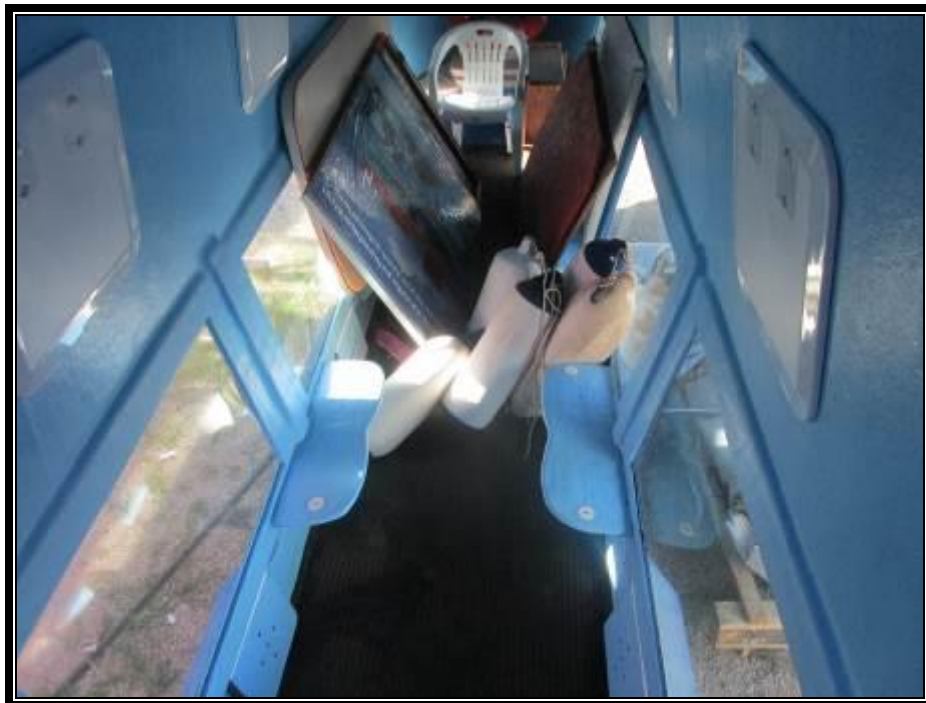
Slika 13. Unutrašnjost trupa za smještaj 12 putnika

Nastambe brodice sadržavaju: podvodni prostor ( slika 16.) za smještaj turista na kraćoj plovidbi razgledavanja morskog dna koji prostor je zapušten i prljav ( slika 13.).

Opća slika stanja prostorija za smještaj putnika je zapuštena radi neodržavanja i ne čišćenja.

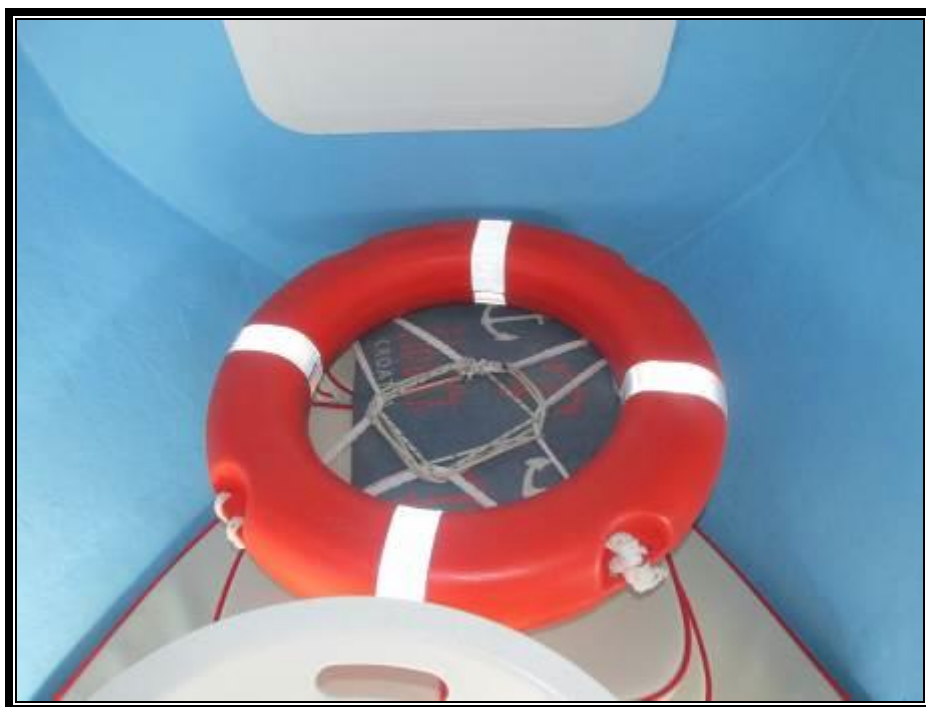
Slika 14. Obvezna oprema za spašavanje

Brodica bi sukladno zahtjevima registra u skladu sa SOLAS konvencije trebala biti opremljena obaveznom oprema za spašavanje uključujući i kolut i pojase za spašavanje koji se uglavnom nalaze na plovilu, dok je istekao certifikat protupožarnoj opremi.

U spremištima u prostoru za putnike nalaze se pojasevi za spašavanje i kolut ( slika 14.).

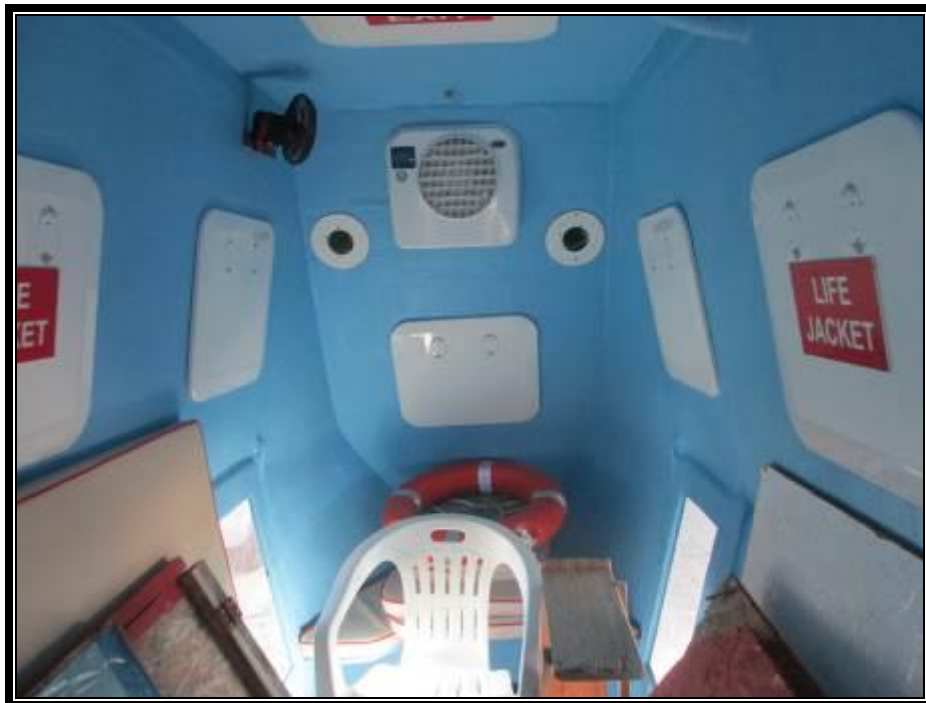
Slika 15. Klimatizacijski uređaj prostora za putnike

Prostor za putnike je opremljen klimatizacijom i zvučnicima ( slika 15.).

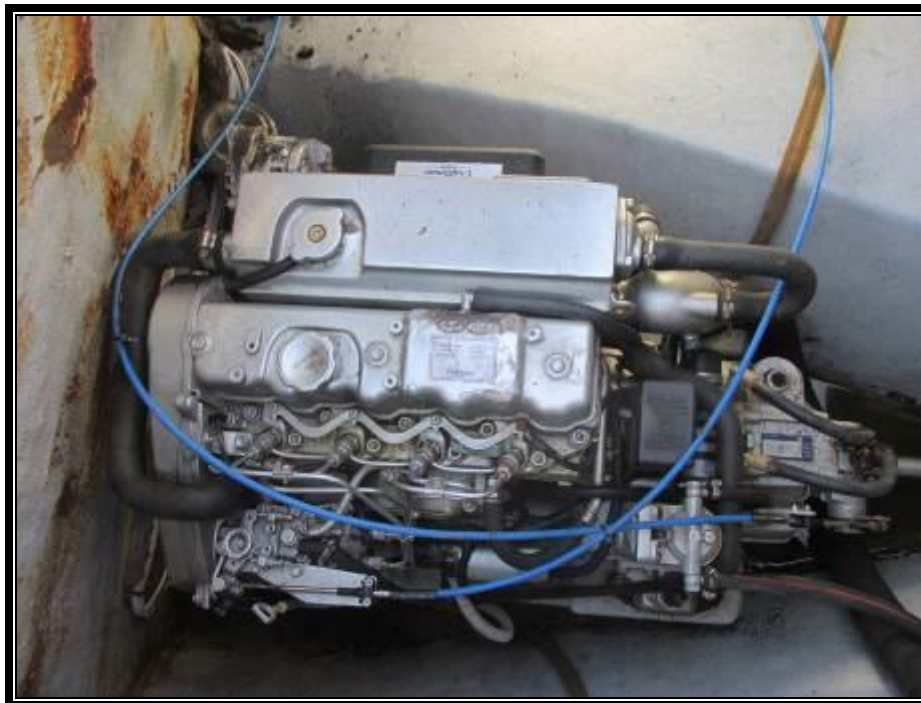
Slika 17. Pogonski motor CRAFTSMAN

Pogonski motor **CRAFTSMAN** snage **47.84 kW** ( slika 17.) je kvalitetan motor dugog vijeka, ali uz redovito održavanje i servisiranje, što je kod predmetnog motora neko vrijeme izostalo pa je ispravnost pogonskog motora upita. Kopča sa pogonskom osovinom ( slika 18.) je bez vidljivih oštećenja. Budući se radi o brodici i pogonskom motoru male starosti očekujem da bi se detaljnim redovitim servisom s zamjenom baterije motor mogao pokrenuti.

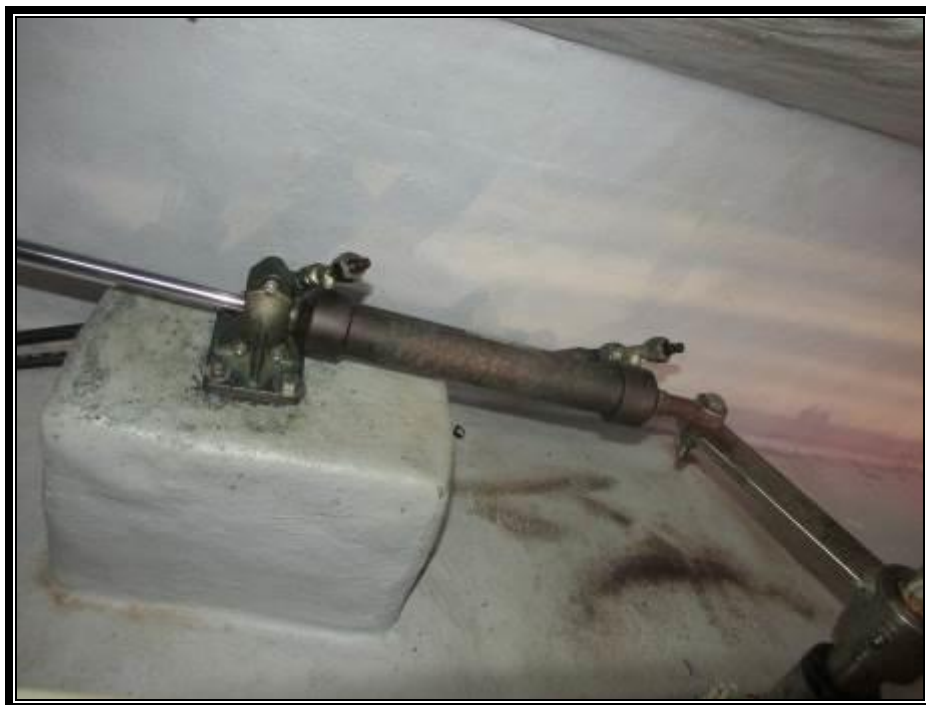
Slika 19. Kormilarski uređaj

Kormilarski uređaj na krmi izgleda bez oštećenja, ali ga je potrebno godišnje servisirati i podmazati ( slika 19.).

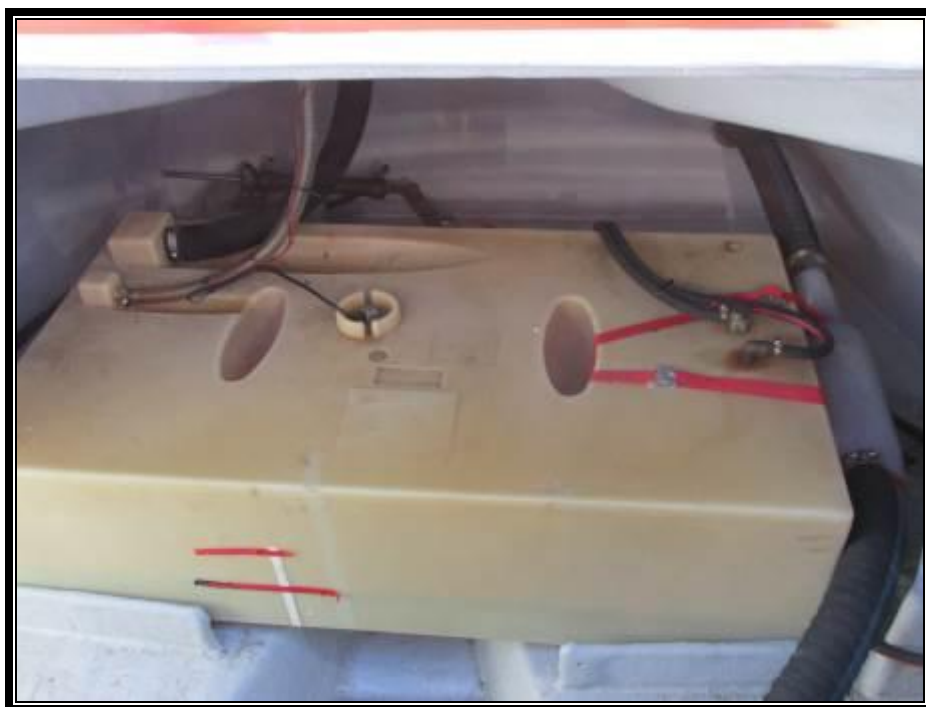
Slika 20. Rezervar nafte

Rezervoar goriva ( slika 20.) se nalazi u krmenom dijelu plovila i nema vidljivih oštećenja.

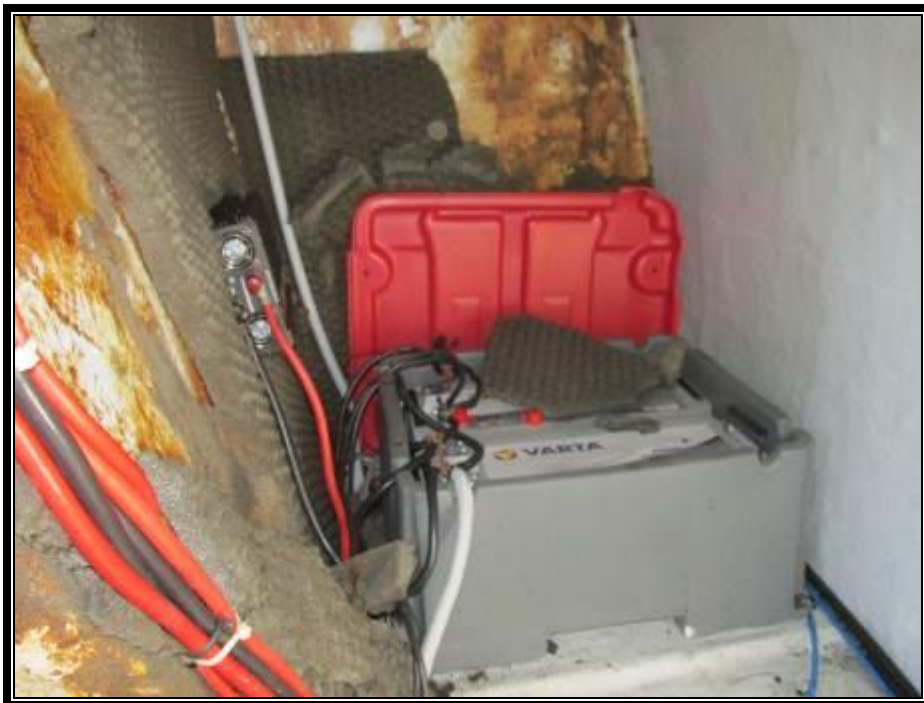
Slika 21. Ispražnjene baterije

Elektroinstalacije nisu provjeravane radi praznih baterija ( slika 21.).

U krmenom dijelu u sklopu strojarne instalirane su baterije ( slika 21.) koje su tijekom pregleda bile prazne, te inverter 12V-220V ( slika 22.) za pokretanje klima uređaja.
