IZVJEŠTAJ VJEŠTAKA

Ovr 6/19 Procjena **my SEDNA** u ovršnom postupku

Split, 25.veljače 2020.

SEDNA

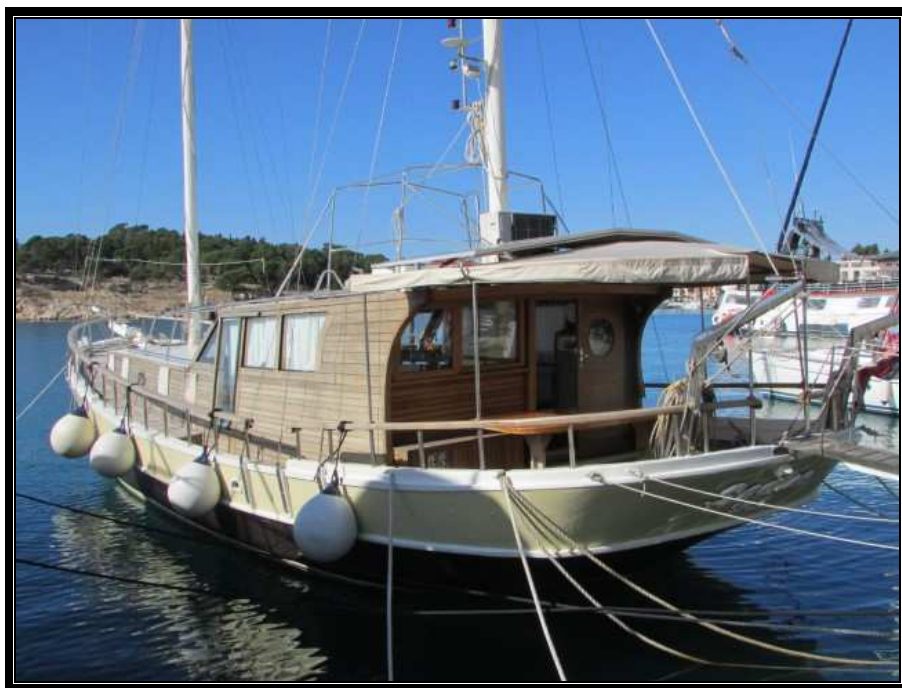
Slika 1. sy SEDNA na zimskom vezu u luci Makarska

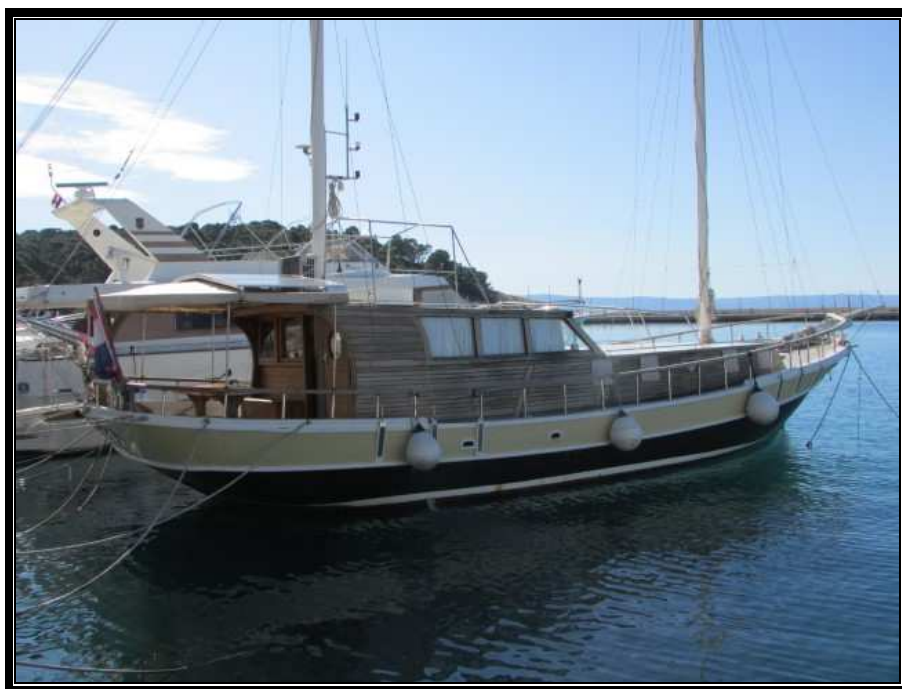
Slika 2. sy SEDNA na zimskom vezu u luci Makarska

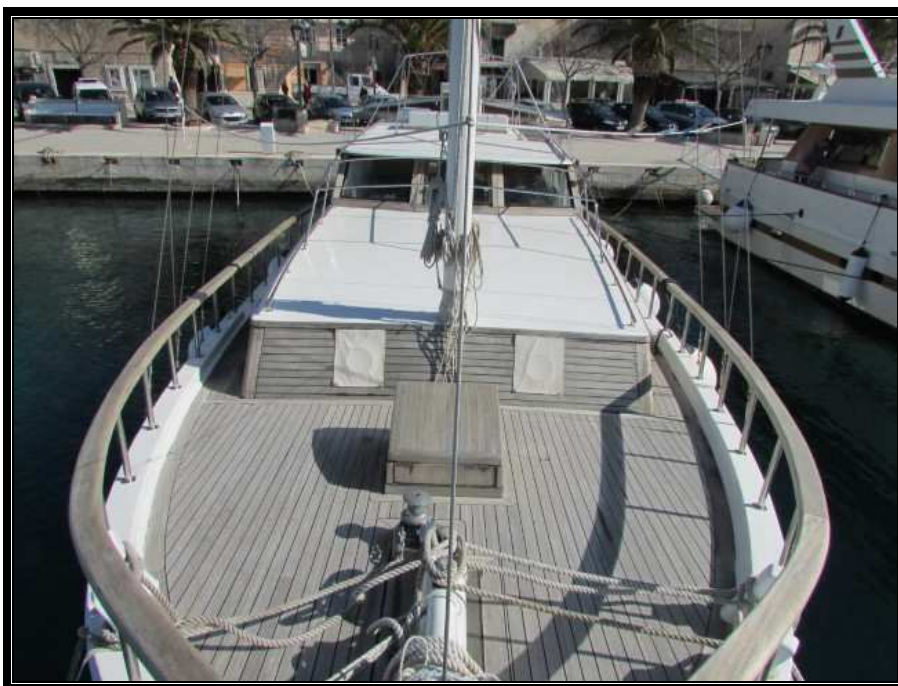
Nisu vidljiva nikakva oštećenja palube i opreme palube.

Slika 3. Paluba i nadgrađe

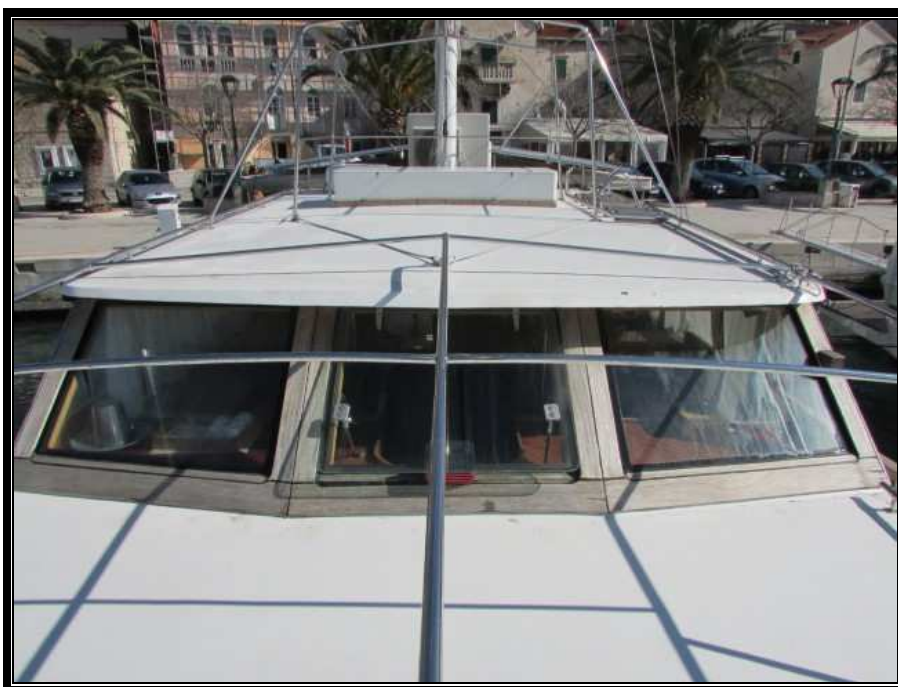
Krmeni prostor zajedno s ogradom i sjedalima predviđen za smještanje putnika je obnovljen – nova sjedala i potpuno natkriven prostor novom tendom za koju je izrađena INOX konstrukcija.

Nadgrađe plovila temeljito je pregledano i sanirano popravkom i izmjenom prozora kako bi se izbjeglo ikakvo prokišnjavanje.

Slika 4. Nadgrađe i konstrukcija palubne tende

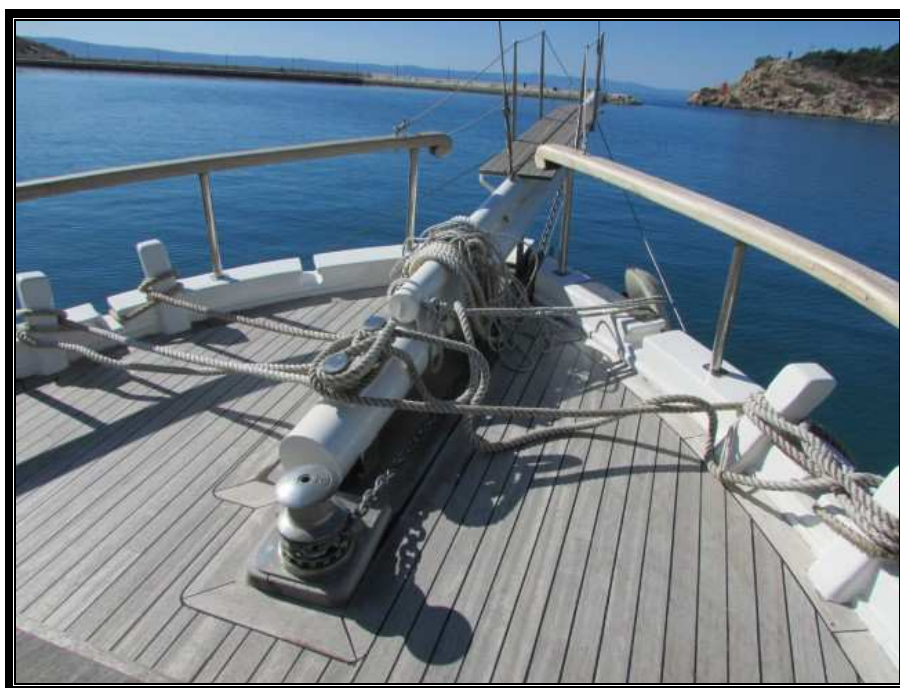
Palubna ograda je uredno održavana i bez ikakvih oštećenja, a na krmi je jahta opremljena passarellom, dok je na pramcu postavljen novi baštun.

Slika 5. Pramčana oprema za sidrenje i privez

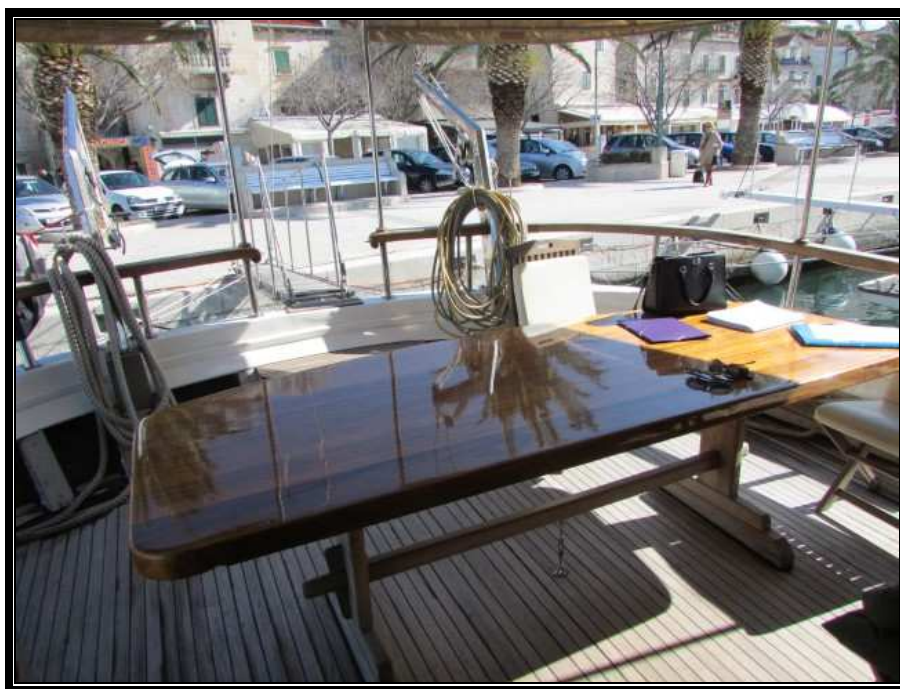
Slika 6. Prostor za putnike na krmi

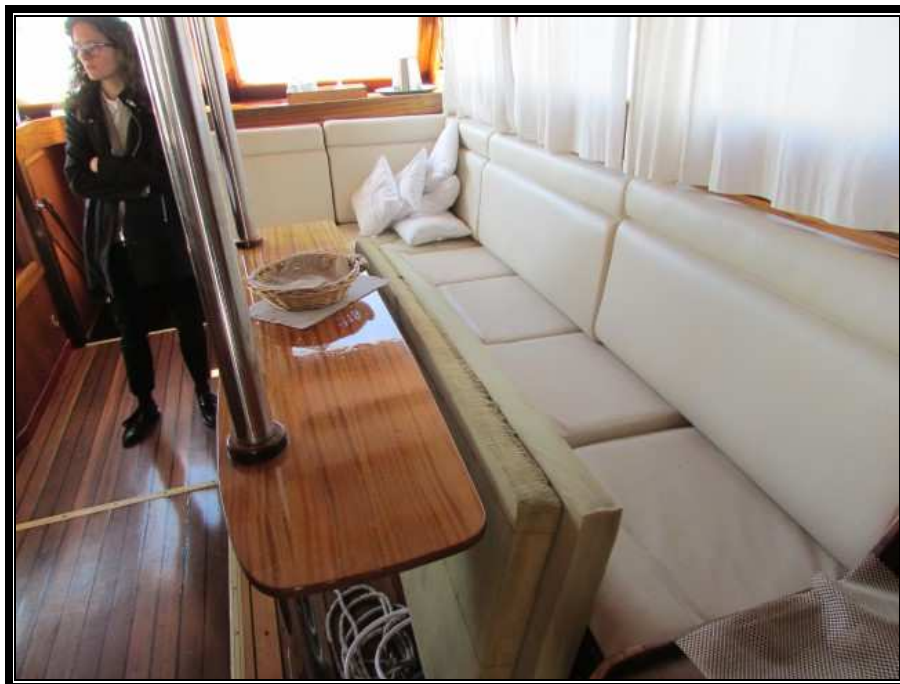
Tapecirung prostora za sjedenje obnovljen je kožom, a pod salona prebrušen i uređen, te je prostor klimatiziran klima uređajem.

Slika 7. Prostor za putnike – SALON

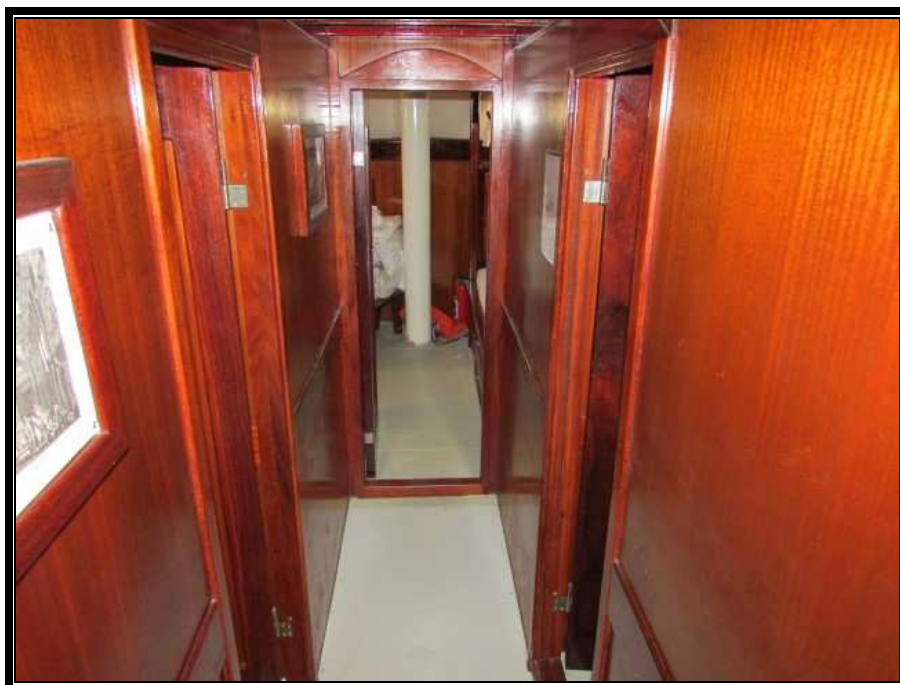
Kabine kao i središnji prostor hodnika potpuno su obnovljeni lakiranjem drvenih dijelova interijera, te opremanjem LCD televizijom i kućnim kinom.

Slika 8. Prostor kabina u potpalublju

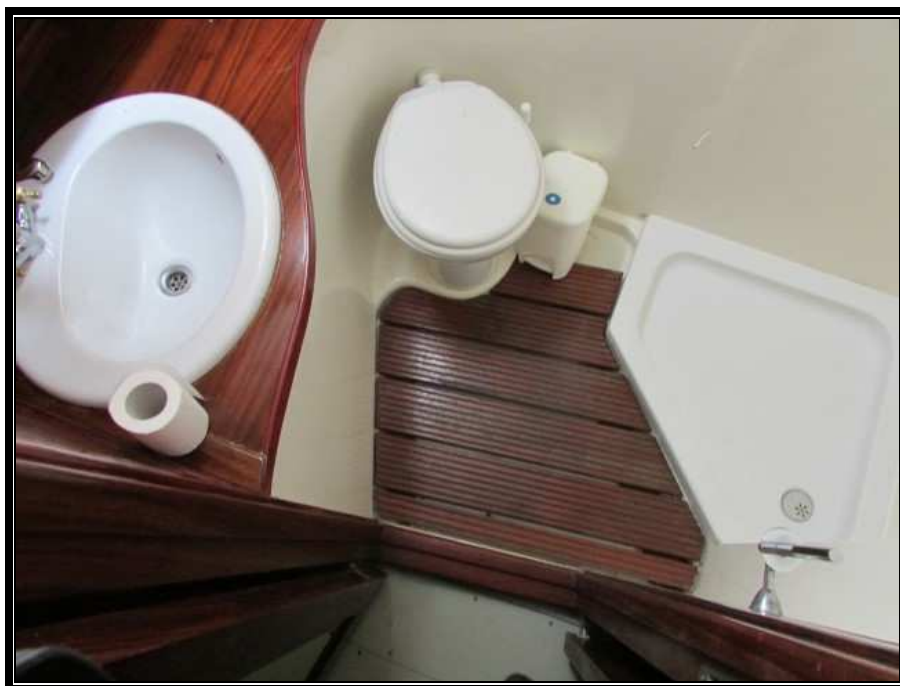
Kabine za putnike –(2-3 dvokrevetne) su opremljene potpuno obnovljenim sanitarnim prostorima s WC-om i tuševima s toplom vodom.

Slika 9. Prostor za putnike – sanitarni prostor

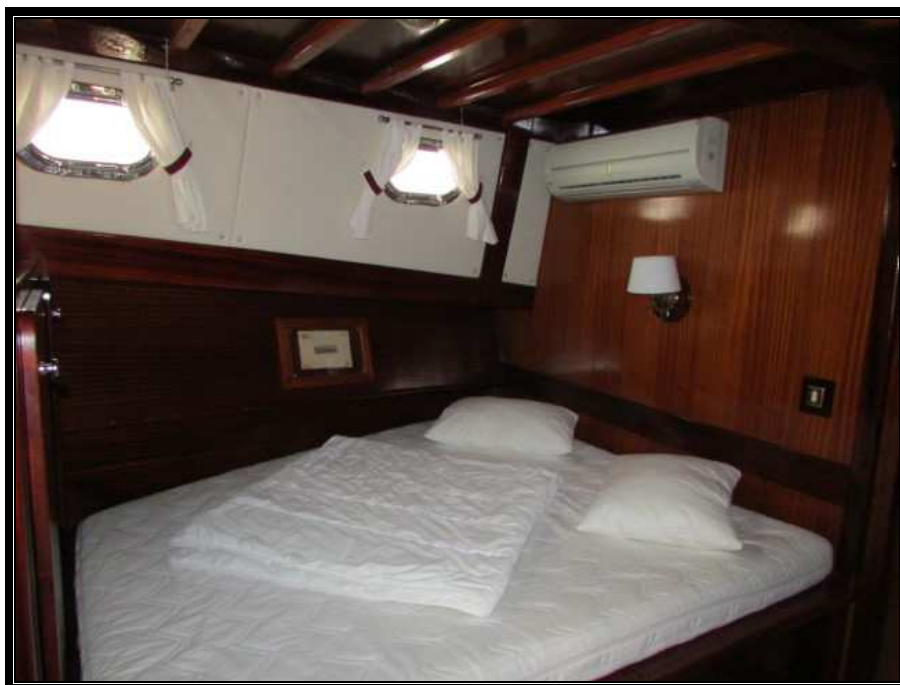
U potpalublju nalazimo tri vrhunski uređene MASTER kabine koje su iznimno luksuzno uređene za potrebe najzahtjevnijih gostiju.

Slika 10. Kabina za putnike MASTER 1

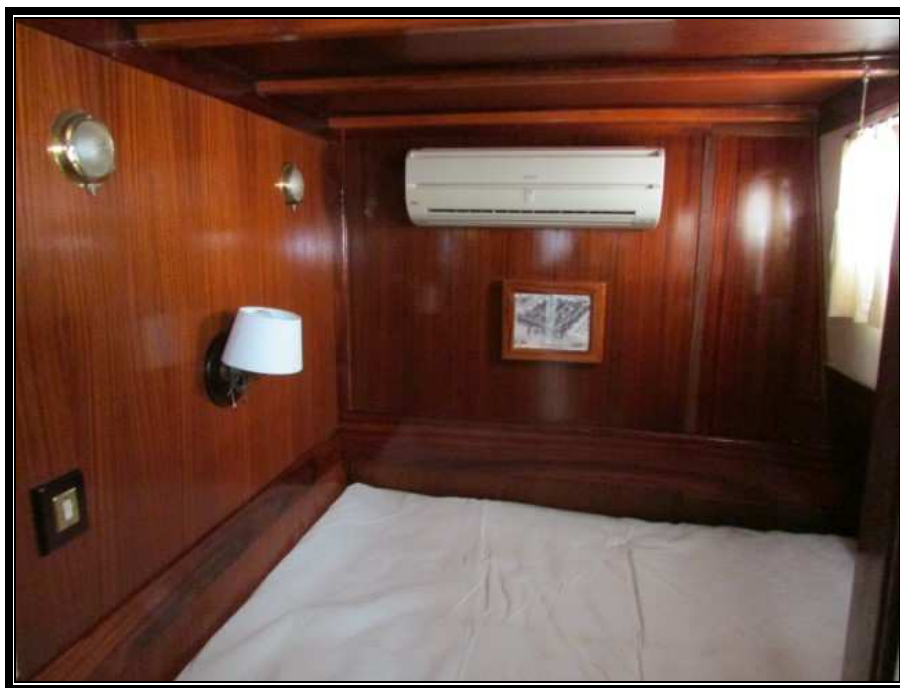
Slika 11. Kabina za putnike MASTER 2

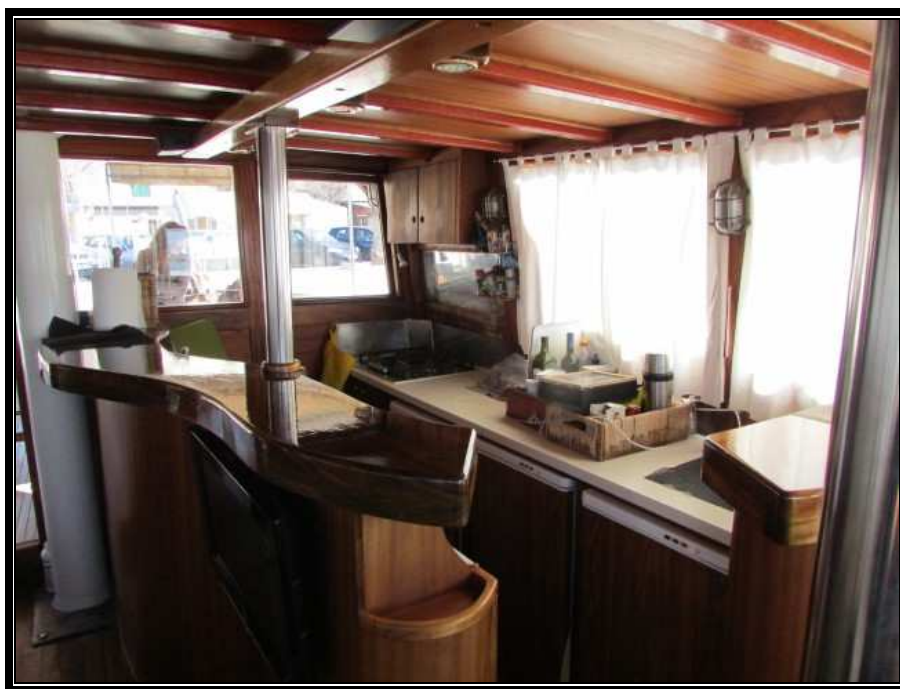
Brodsko kuhinja je generalno temeljito preuređena i opremljena najkvalitetnijom opremom i uređajima 2 frižidera i zamrzivača.

Slika 12. Brodska kuhinja

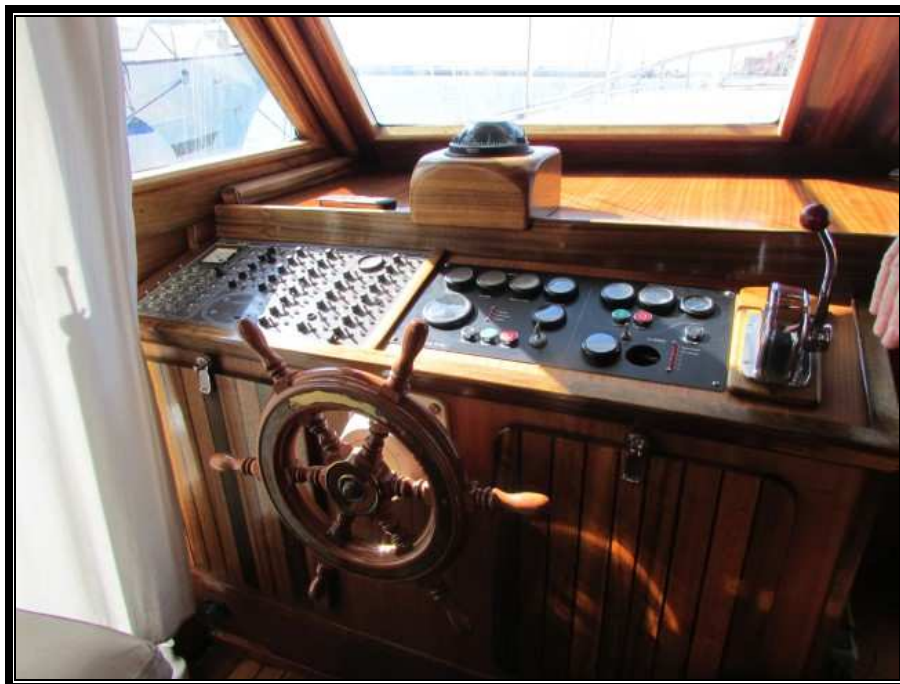
Slika 13. Kormilarnica s opremom

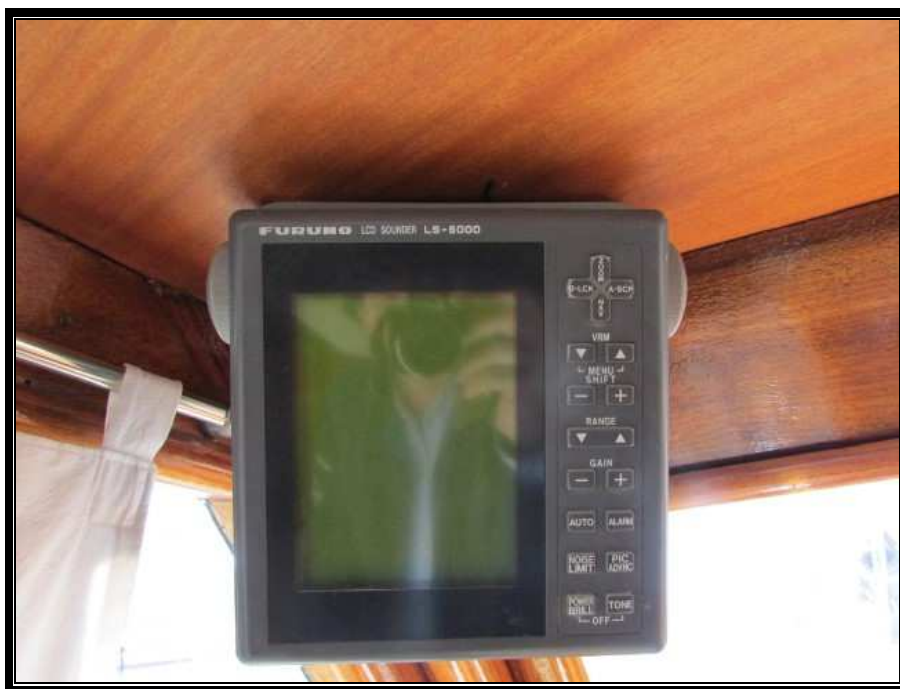
Slika 14. Brodski radar

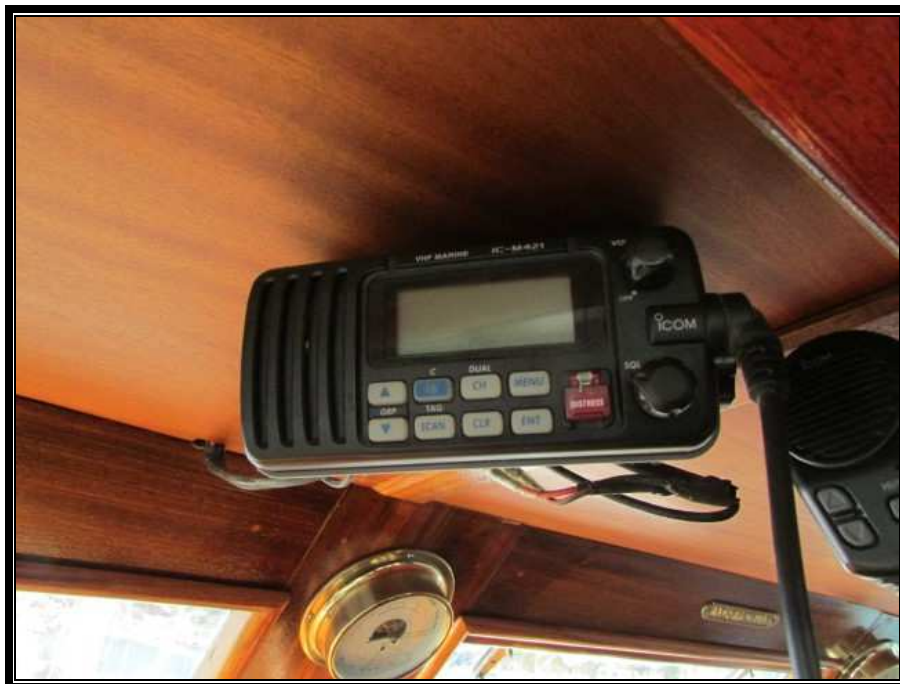
Slika 15. VHF stanica

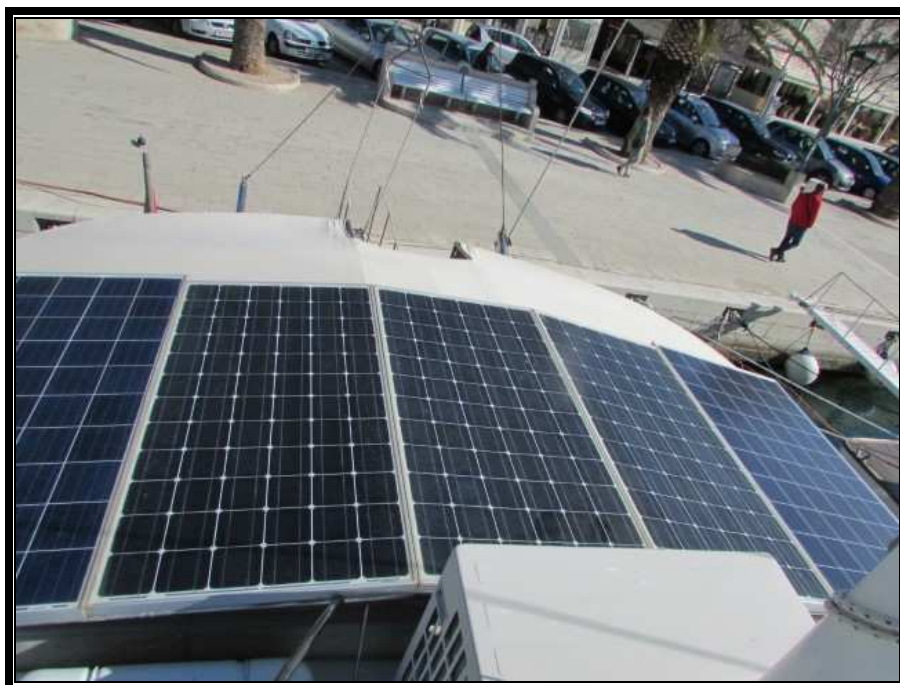
Slika 16. Solarni paneli

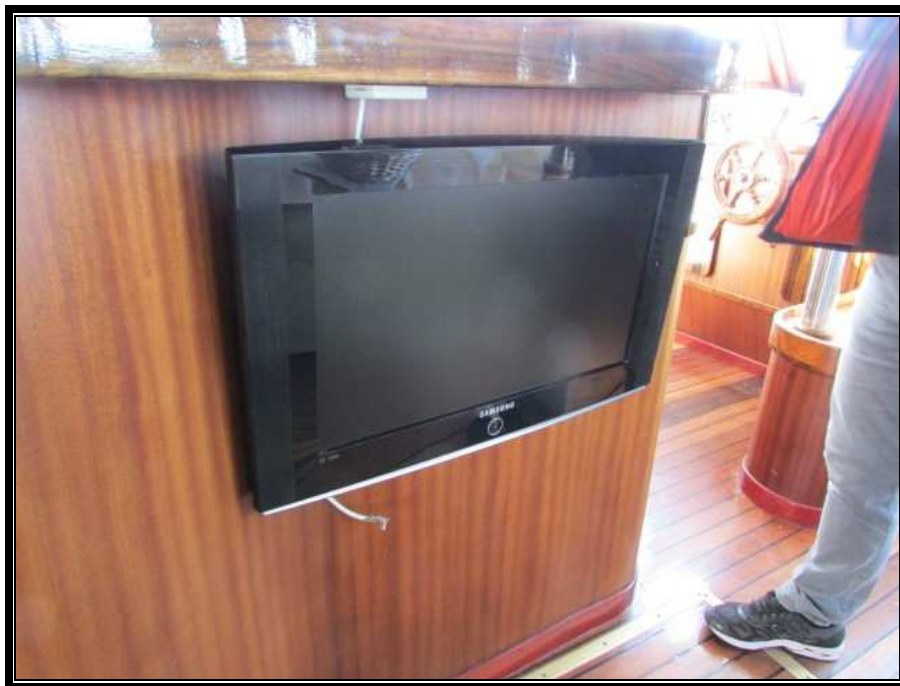
Slika 17. TV u salonu

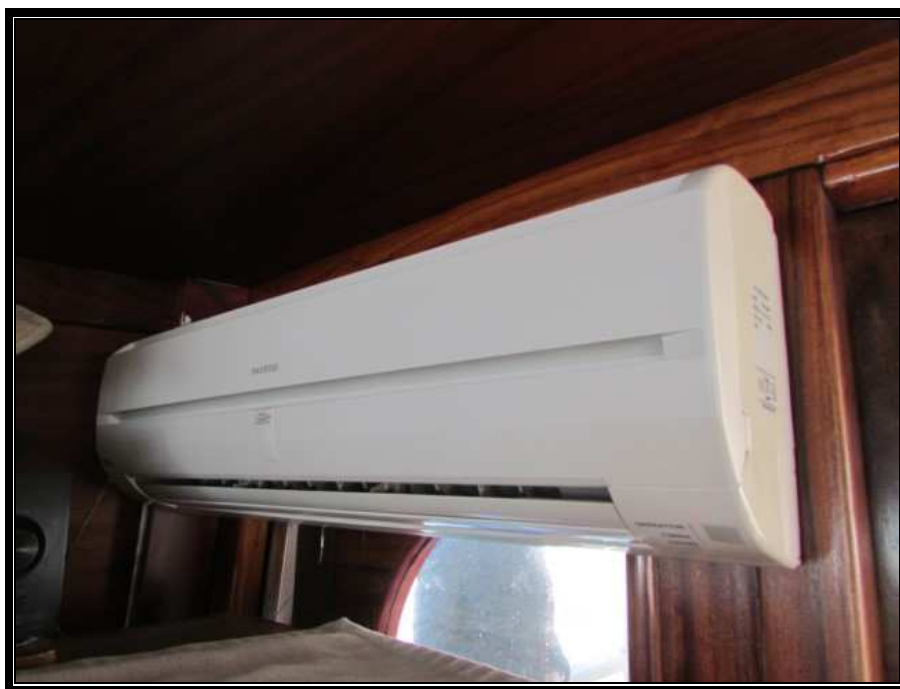
Slika 18. Klimatizacija

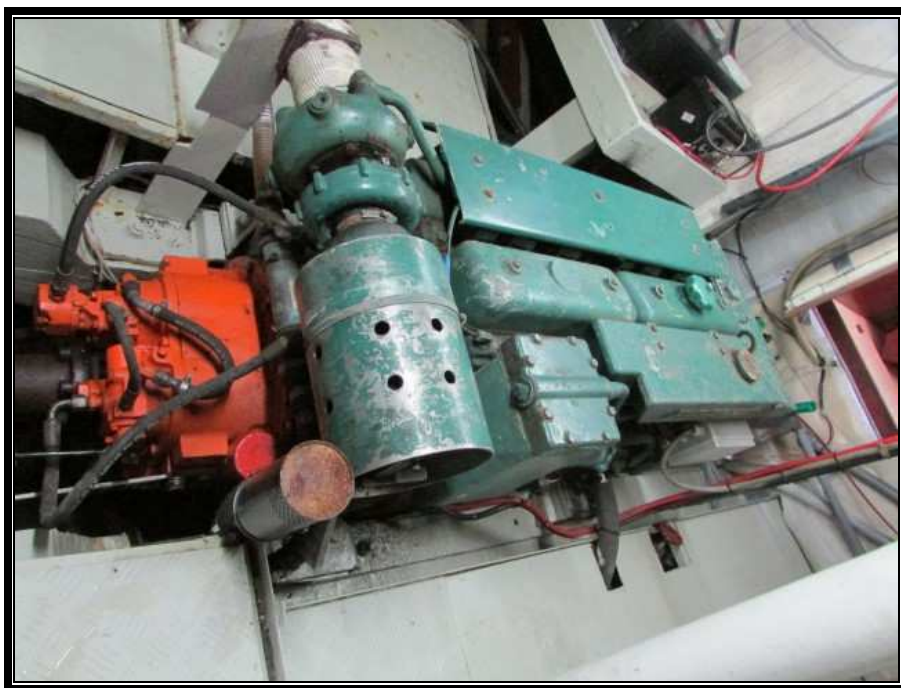
Pogonski motori marke VOLVO PENTA **TAMD-61A** – snage 180 kW iznimno je kvalitetan, redovito servisiran u izvrsnom je stanju.

Prostor strojarnice s ventilima za hlađenje i auspuhom potpuno je prilagođen zahtjevima HRB-a.

Slika 19. Strojarnica s pogonskim motorom VOLVO PENTA

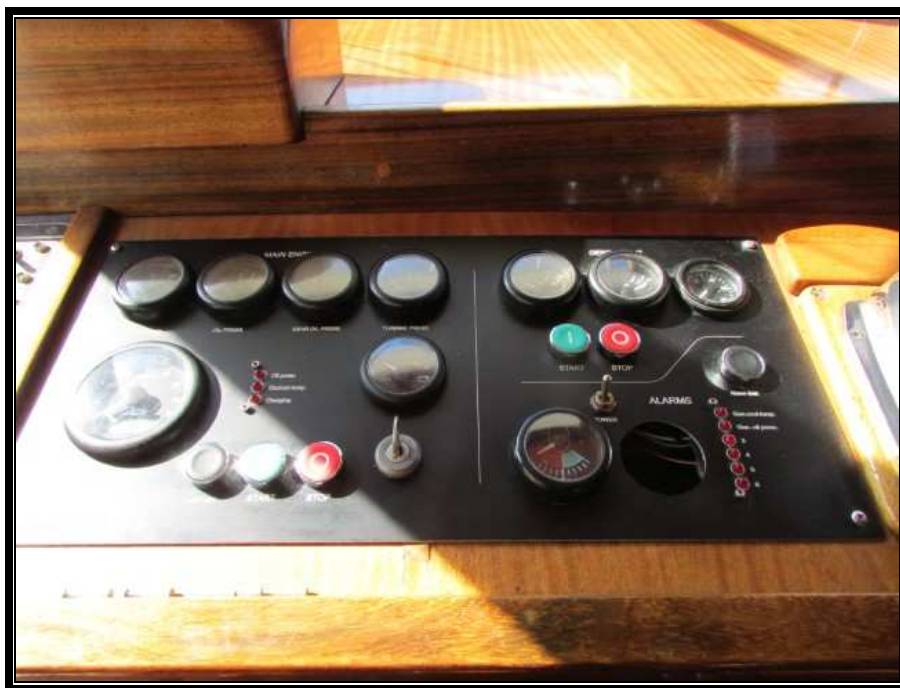
Slika 20. Komande pogonskog motora

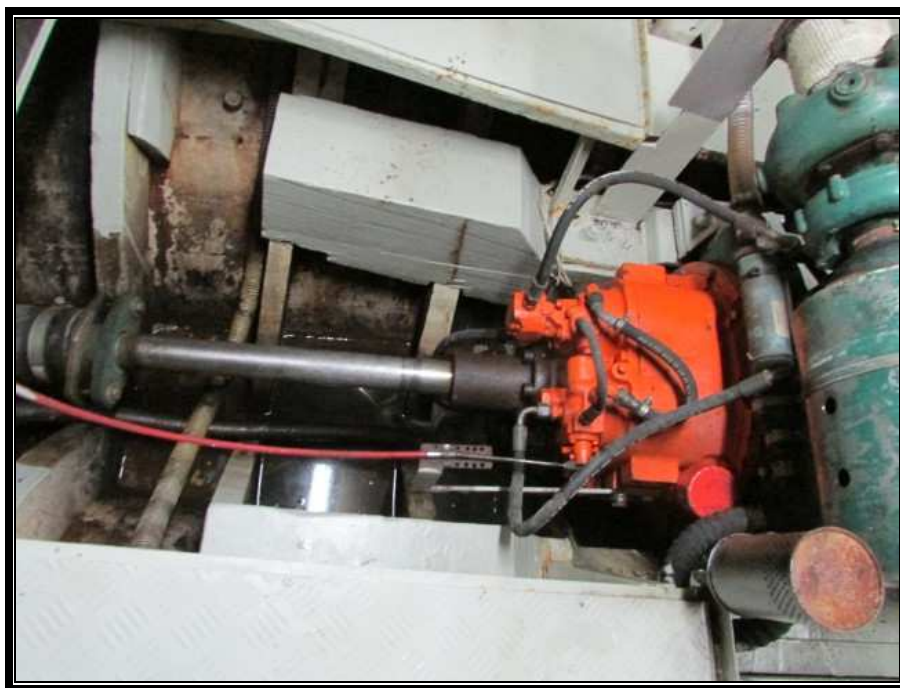
Slika 21. Kopča s pogonskom osovinom

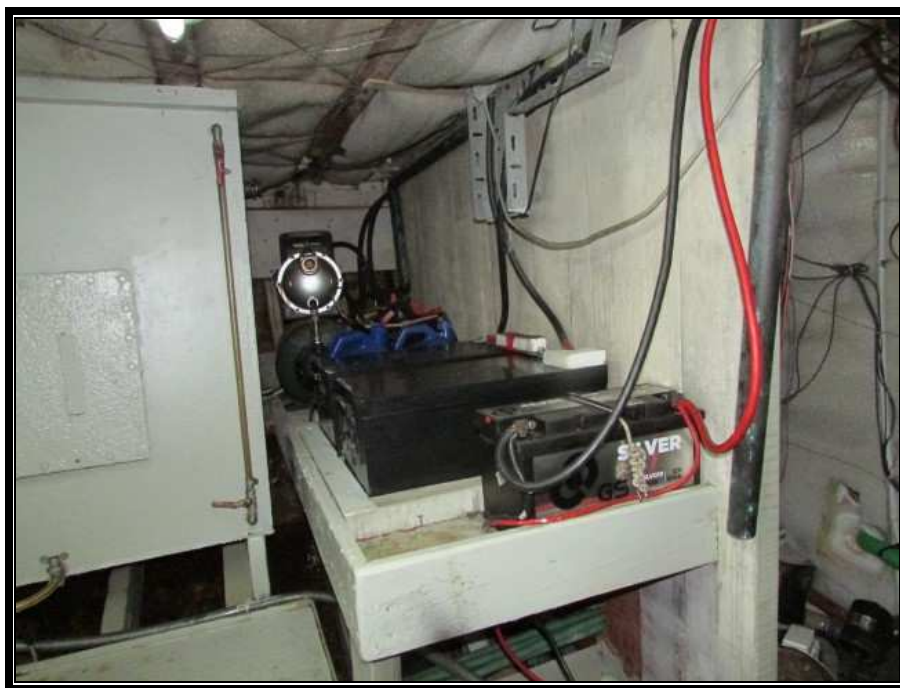
Slika 22. Brodski akumulatori s punjačem

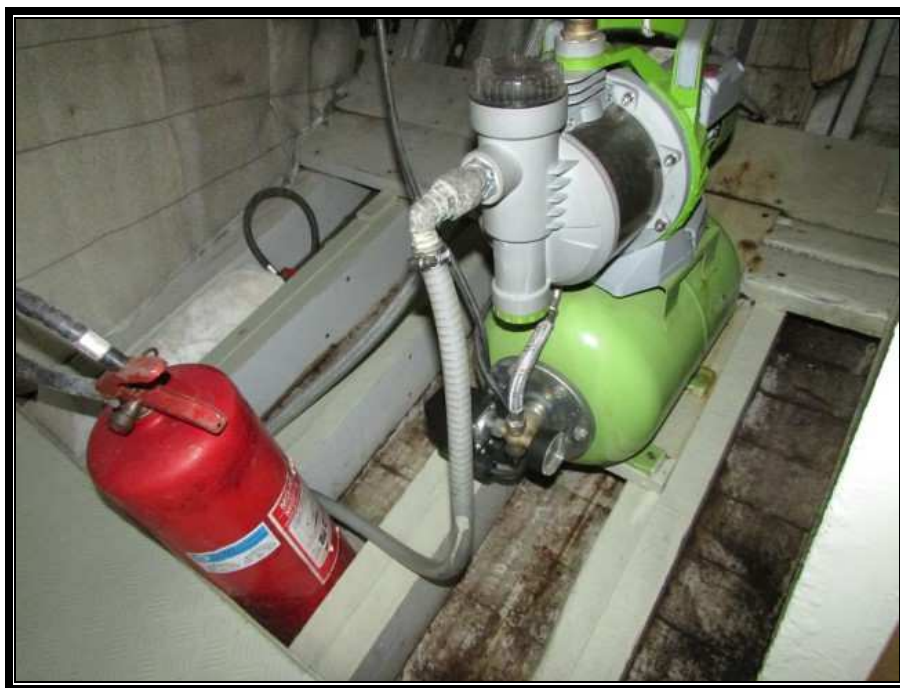
Slika 23. Brodska pumpa vode – hidrofor

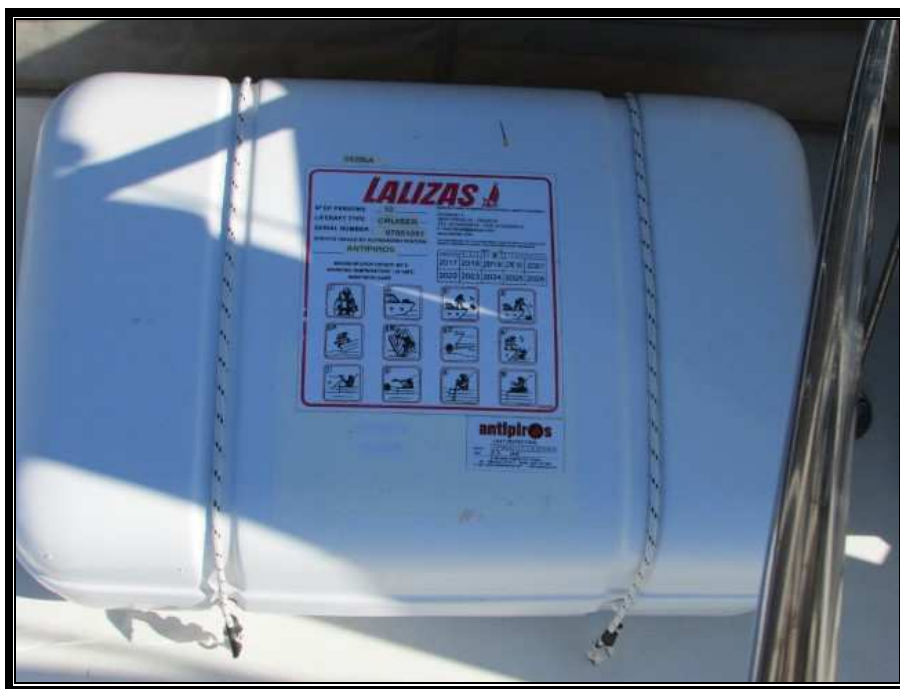
Slika 24. Splav za spašavanje
