IZVJEŠĆE

IZVJEŠĆE O PREGLEDU N° SVNT 23032021 U Solin (Hrvatska) dana 23.03.2021

m/b 1184 ST

Svrha pregleda : Sukladno usmenom traženju izvršiti pregled plovila, te
izdati mišljenje o tržišnoj vrijednosti

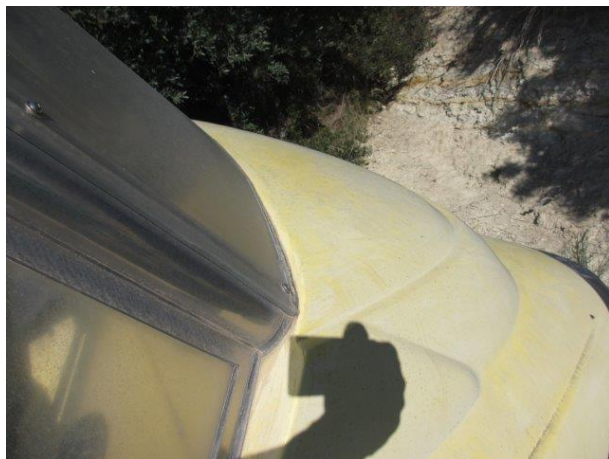
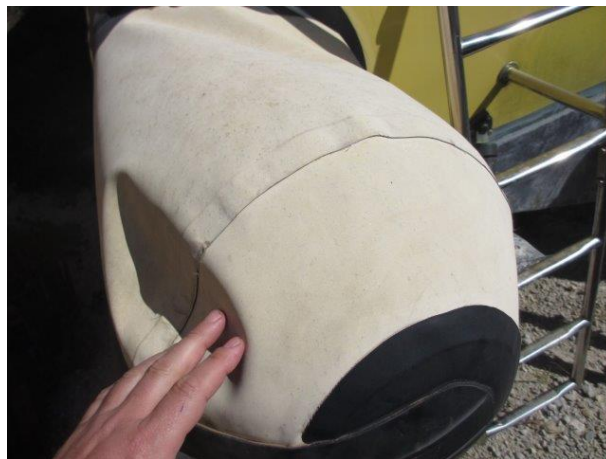
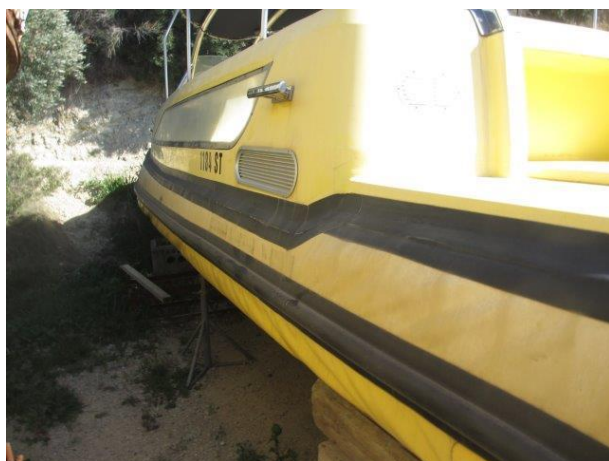
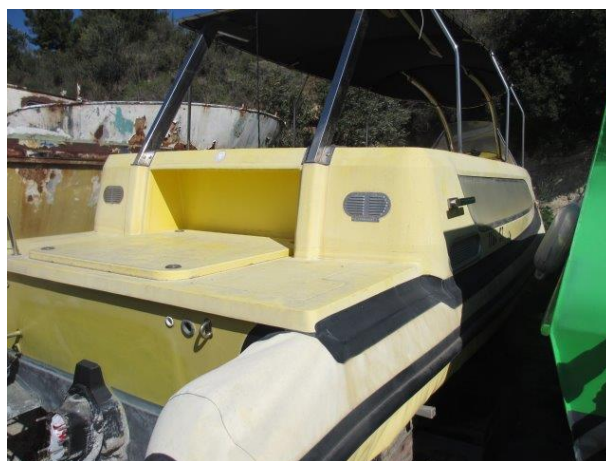
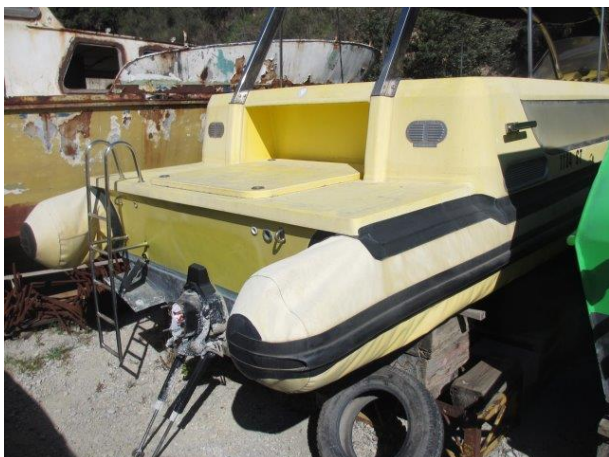
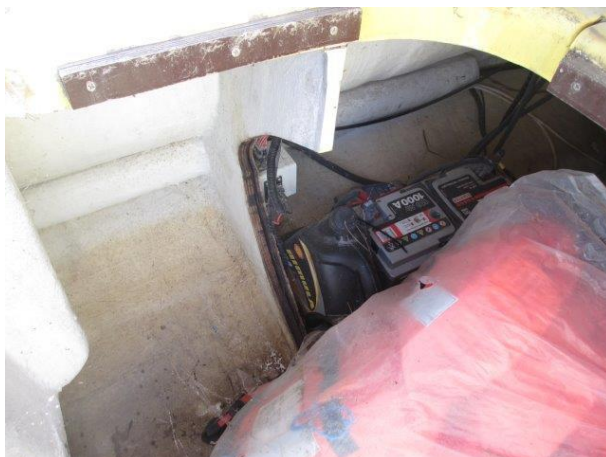
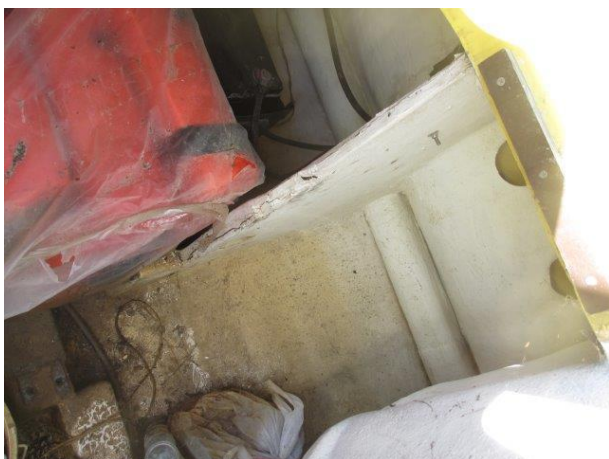
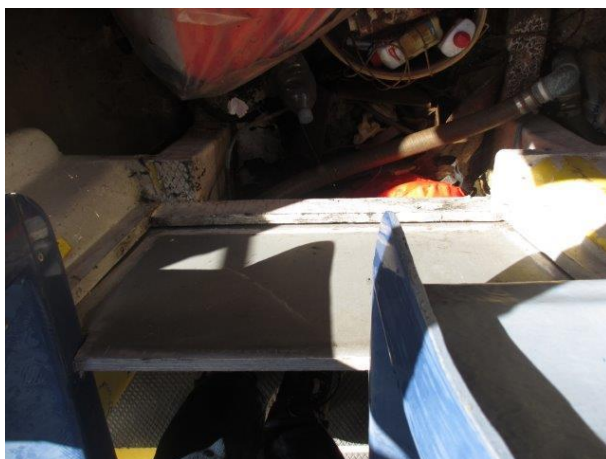
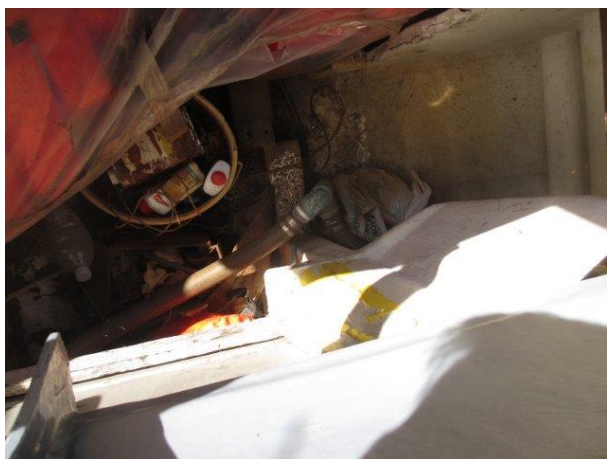
1. Stanje trupa

Pregled trupa broda obavljen je na suhom. Trup je iz stakloplastike sa uzgonskim elementima iz gumiranog platna. Uočena su lokalna oštećenja bokova u vidu ogrebotina na cca.40% površine. Uzgonski elementi / tubusi sa lijeve i desne strane su oštećeni djelovanjem sunca (uobičajeni vijek trajanja tubusa je cca. 10 godina). Podvodni dio trupa je prekriven blagim izrastom morskih organizama.

Izvršen je vizualni pregled podvodnog dijela stakloplastičnog trupa, te unutrašnje oplata u predjelu krmene pregrade u konzole, koliko je bilo dostupno. Na drvenim pregradama uočeni tragovi truljenja šperploče. U kaljužama nema vode, ali su uočeni tragovi nečistoća. Oplatni vemntili i priključci u lošem stanju / korodirani. Ugrađen je jedan tank goriva kapaciteta cca. 300 litara.

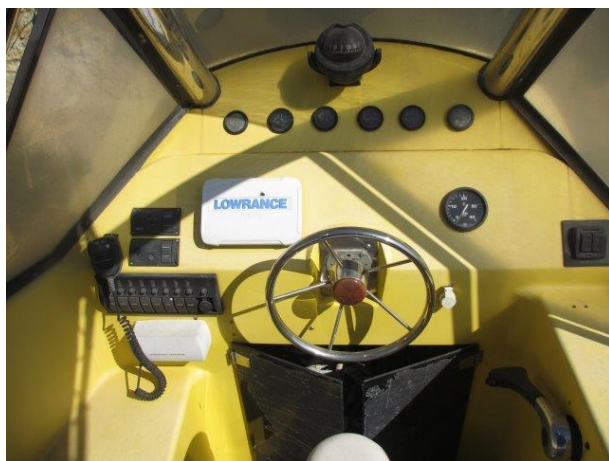
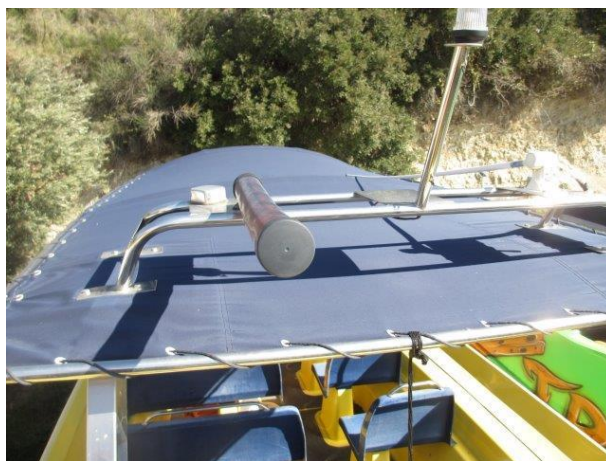
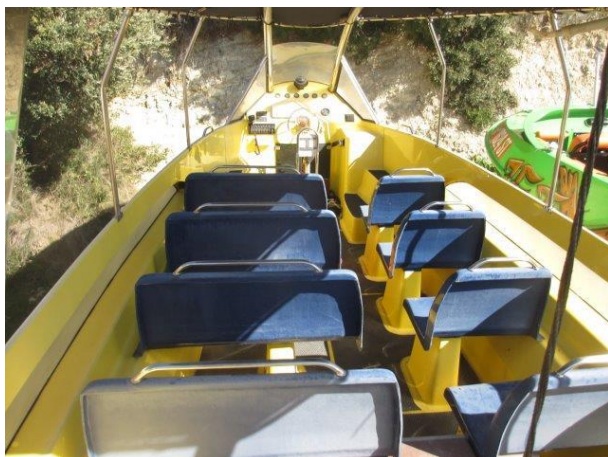
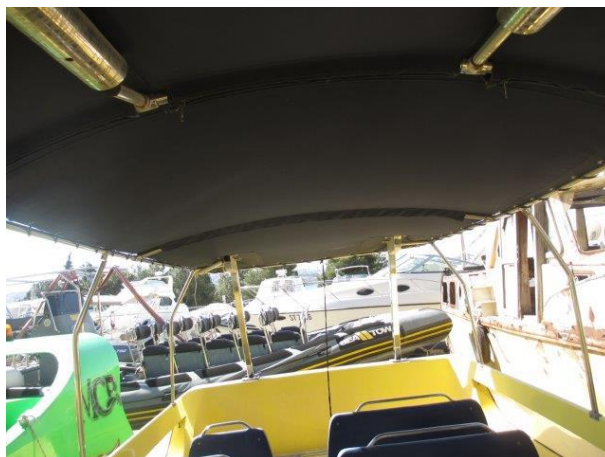
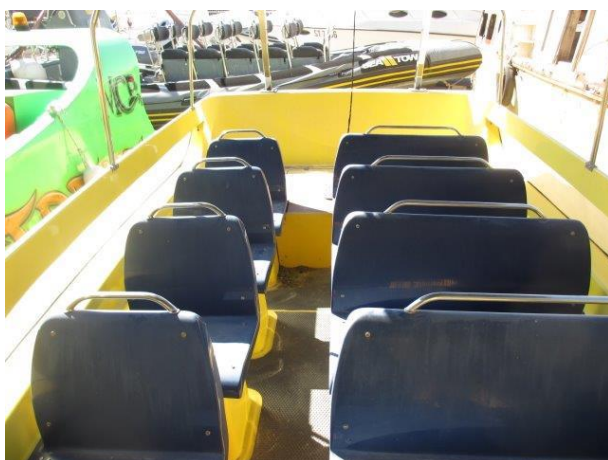
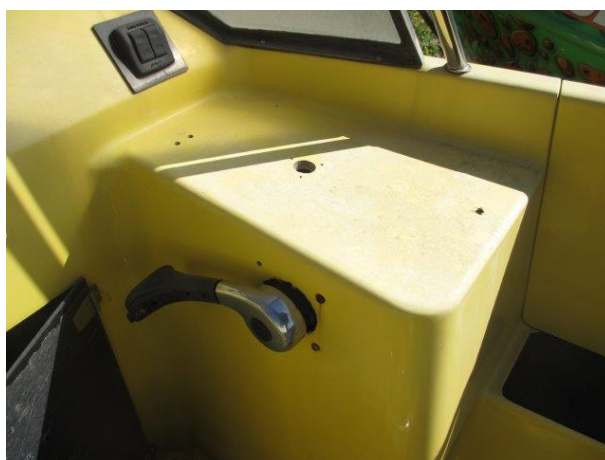
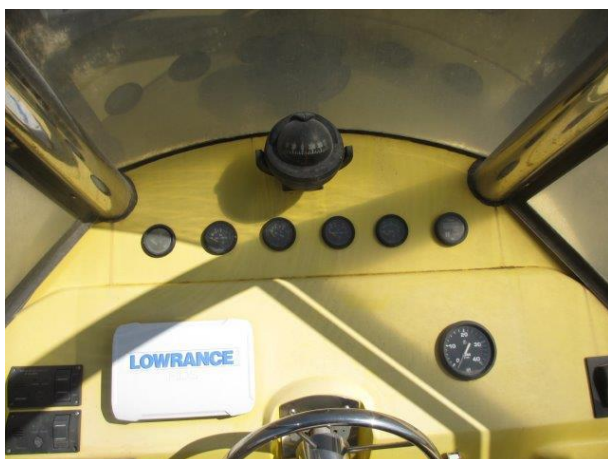
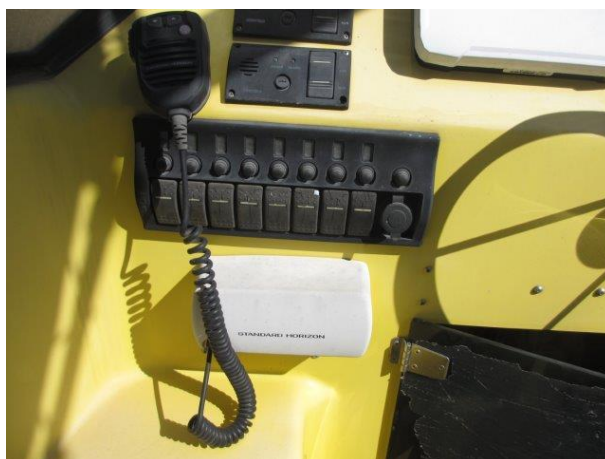
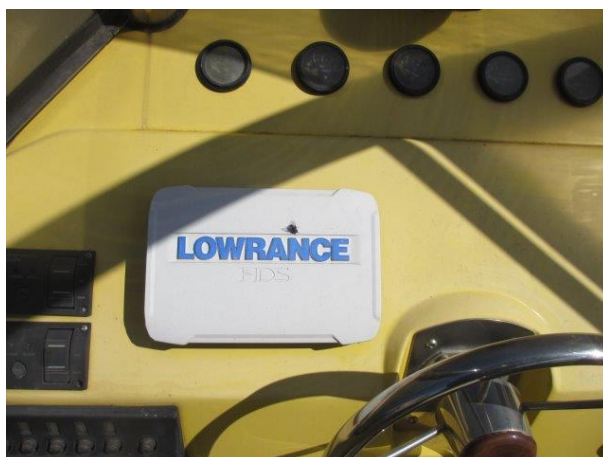
2. Stanje palube i nadgrađa

Paluba je građena iz stakloplastike sa jednim upravljačkim mjestom smještenim centralno – konzolom. Iza upravljačkog mjesta konzole nalaze se dva reda stakloplastičnih sjedala sa naslonom za smještaj putnika (8). Krajnje prema krmi nalazi pokrov palube ispod kojeg se nalaze akumulatorska baterija, pojasi za spašavanje i dio instalacije goriva. Centralni dio palube ima ugrađene spremnike opreme. Spoj sa trupom uredan uz manja oštećenja gumiranog platna.

Kako instrumenti i pokazivači nisu zaštićeni od djelovanja atmosferilja i sunca isti su djelomično propali tj. plastični dijelovi su popucali i krti. Funkcionalni test nije izvršen jer je plovilo odspojeno od napajanja.

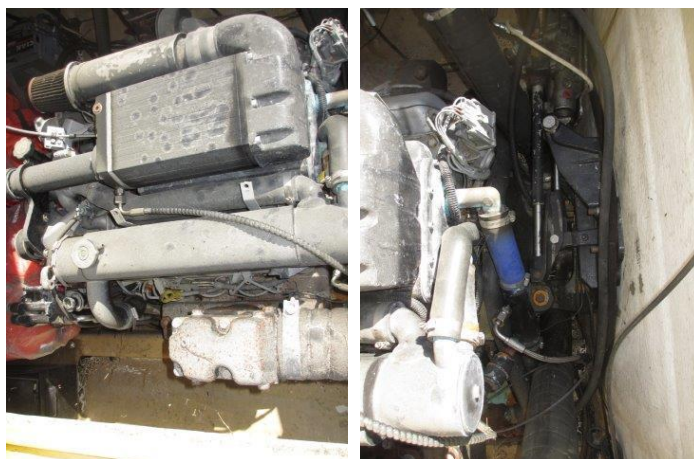
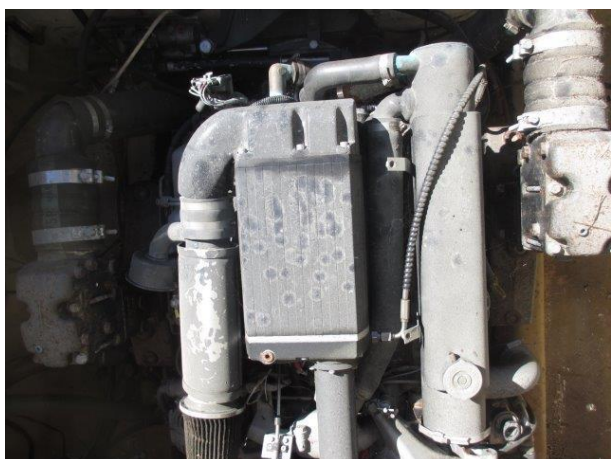
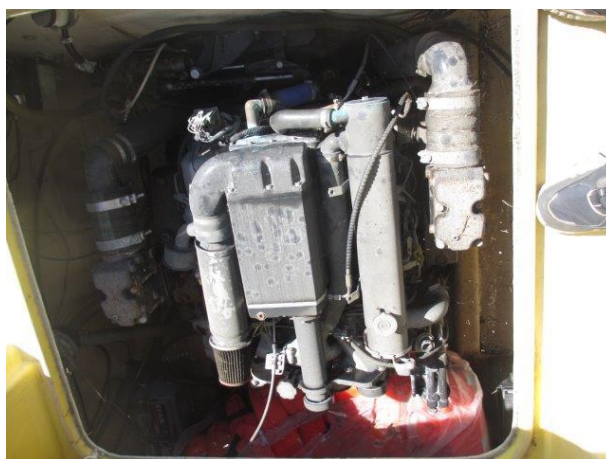
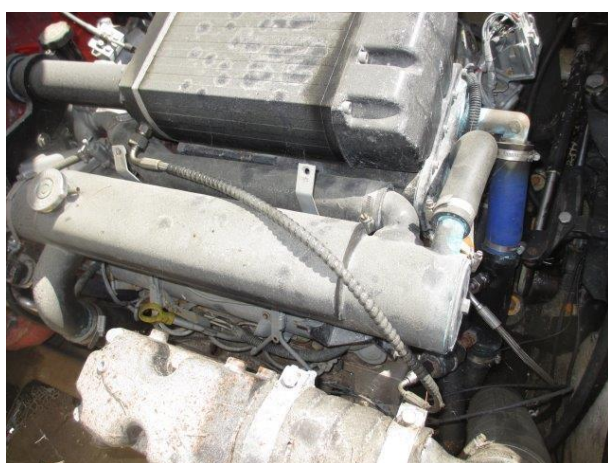
3. Stanje glavnog pogonskog stroja

Porivni motor je ugradbenog tipa i nalazi se ugrađen krajnje prema krmenom zrcalu. Z pogon (noga) je demontirana sa broda (uslijed havarije).

Motor je vizuelno u urednom stanju bez vidljivih oštećenja, ali sa tragovima dugotrajnog boravka na suhom (prašina i nečistoće), kao i korozije spojeva od nehrđajućeg materijala. Prema izjavi predstavnika vlasnika isti je konzerviran nepoznatog datuma po dovođenju broda na suhi vez, u ovlaštenom servisu prema preporukama proizvođača. Broj radnih sati na motoru je nepoznat. Funkcionalnost pogonskog motora nije testirana jer plovilo nije spojeno na napajanje i nema Z pogona. Spoj motora sa zrcalom je uredan bez vidljivih tragova naprslina, pukotina ili sl. U krmenom dijelu trupa ugrađena je pumpa kaljuže, te akumulator i dio električne instalacije - sklopka.
