JOZO ŠITUM, dipl. ing.

PROCJENA VRIJEDNOSTI VOZILA
osobni automobil Opel reg. oznake ST3791I

NALAZ I MIŠLJENJE

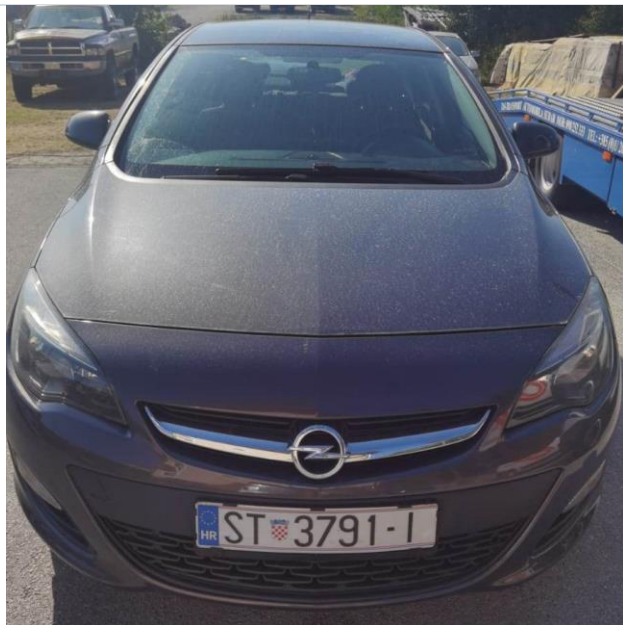
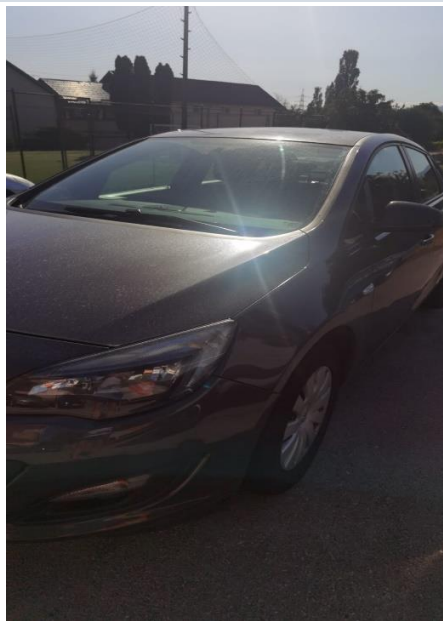
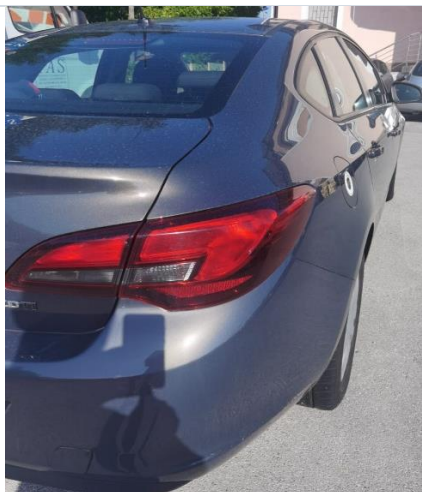
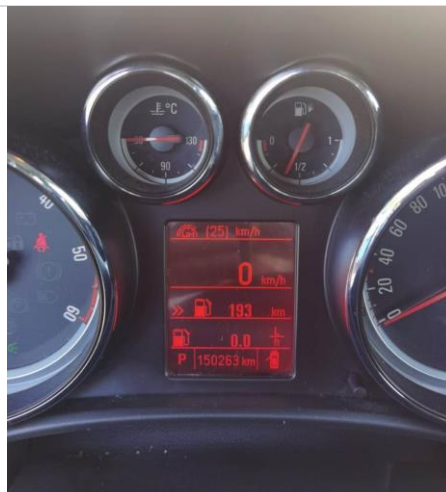
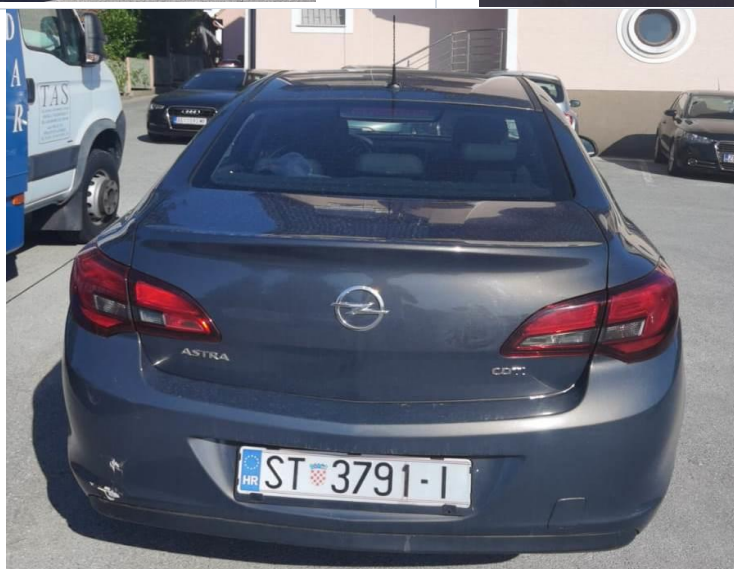
Slike 1. do 5.: Prikaz općeg stanja automobila

Izvršen je vizualni stručni pregled općeg tehničkog stanja vozila, dijelova motora, vanjskih dijelova nadgradnje automobila, upravljačkih sklopova na vozilu, električnih uređaja, podvozja i sustava za prijenos snage, gdje je utvrđeno prosječno tehničko stanje i lošija očuvanost automobila.

Na vozilu postoje manja mehanička oštećenja karoserijskih dijelova pa je potrebno izvesti limarske i lakirerske radove popravka automobila.

Opisano tehničko stanje automobila i oštećenja su prikazana na slijedećim slikama, od 1. do 5.
