PROCJENA VRIJEDNOSTI POKRETNINA PREMA STEČAJNOM POSTUPKU ČOČIĆ GRAĐENJE
j.d.o.o. U STEČAJU

**PROCJENA VRIJEDNOSTI POKRETNINA U STEČAJNOM
POSTUPKU Posl. Br.: St 264/2021**

PREDMET: PROCJENA TRŽIŠNE VRIJEDNOSTI POKRETNINA

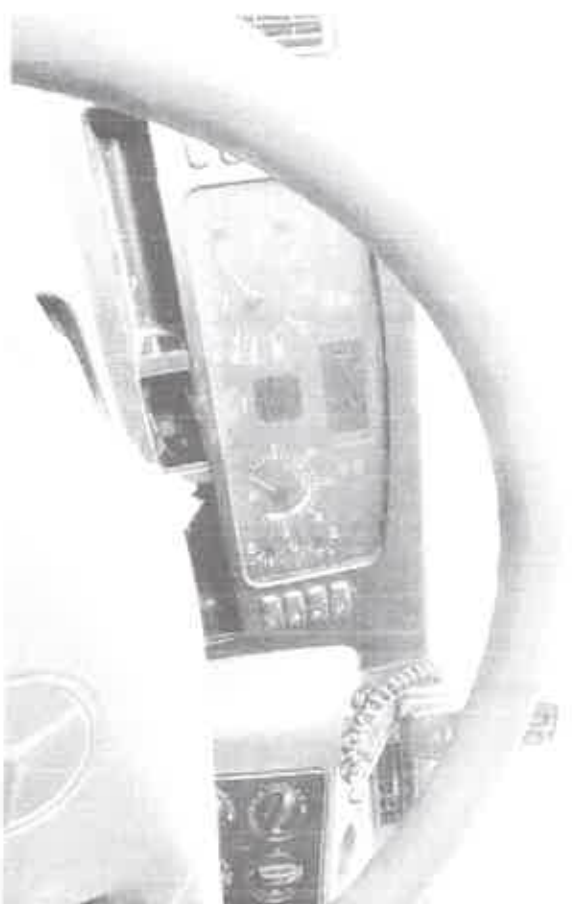
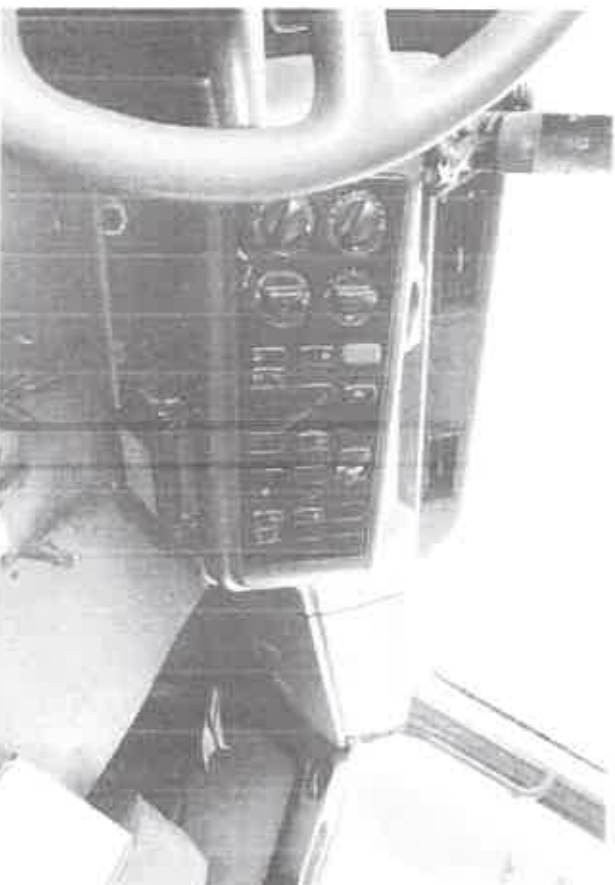
Fotoelaborat-Mercedes Actros, br Šasije WDB9520031K749659

Vizualnim pregledom predmetnog vozila utvrđeno je da isto nije u tehnički ispravnom stanju. Stanje motora i podvozja nije bilo moguće utvrditi s obzirom da isto nije omogućeno od strane naručitelja. Motorni prostor neuredan. Unutrašnjost vozila neuredna- primjetni tragovi oštećenja nastala od glodavaca. Na predmetnom vozilu su primjetna oštećenja vanjskih dijelova limarije. oštećenje prednjeg branika na desnoj strani, ulaznih stepenica lijevih i desnih, nedostaje stražnja stranica sanduka tovarnog, primjetni su tragovi korozije na cijelom vozilu. Prema stanju vozila primjetno je da predmetno vozilo nije eksploatirano duži vremenski period. Vozilo se u trenutku procjene nije moglo pokrenuti. Za osposobljavanje predmetnog vozila potreban je pregled stanja i odvoz vozila u servis, te pregled svih sklopova predmetnog vozila.

VRIJEDNOST VOZILA IZNOSI 25% VRIJEDNOSTI ISPRAVNOG VOZILA(s PDV-om).... 17.106,90 Kn

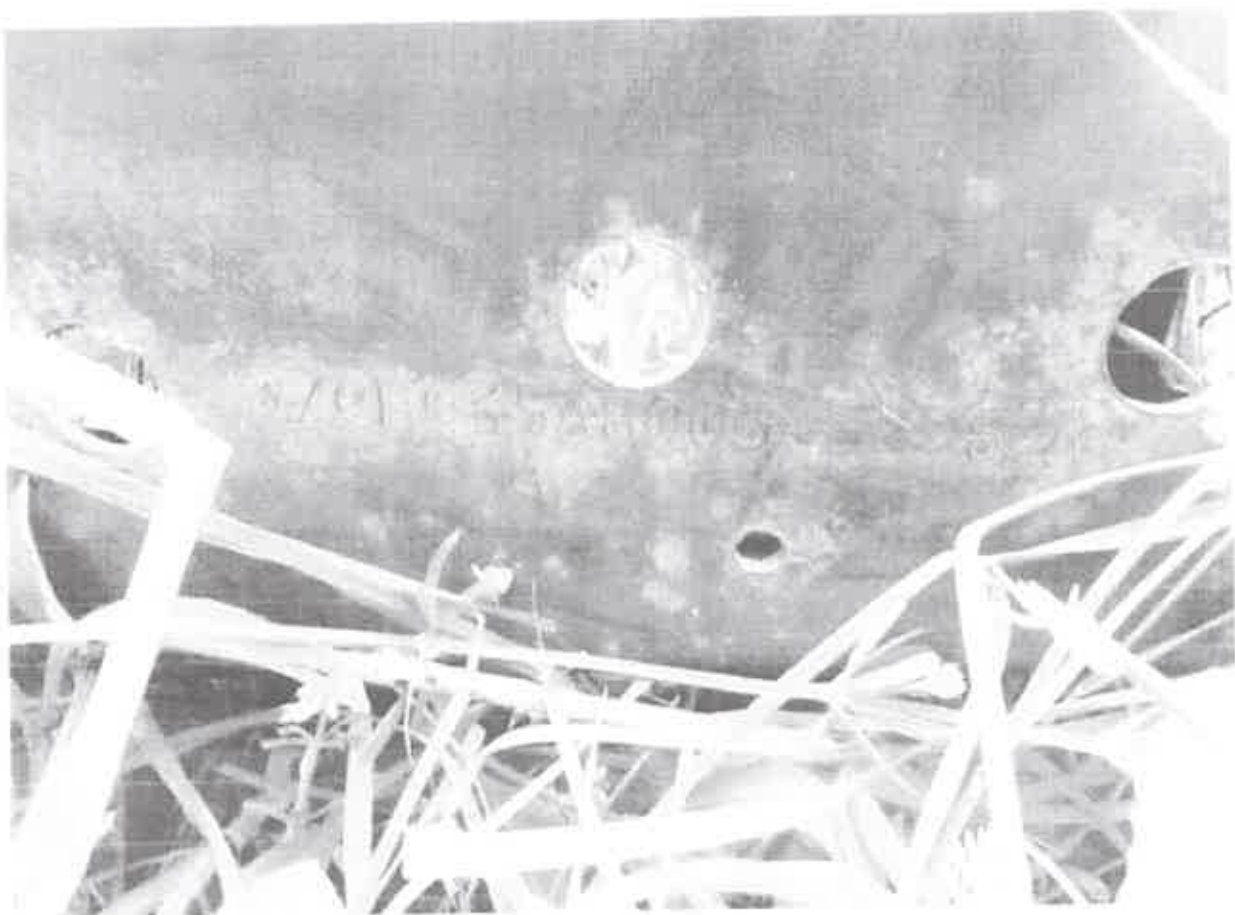
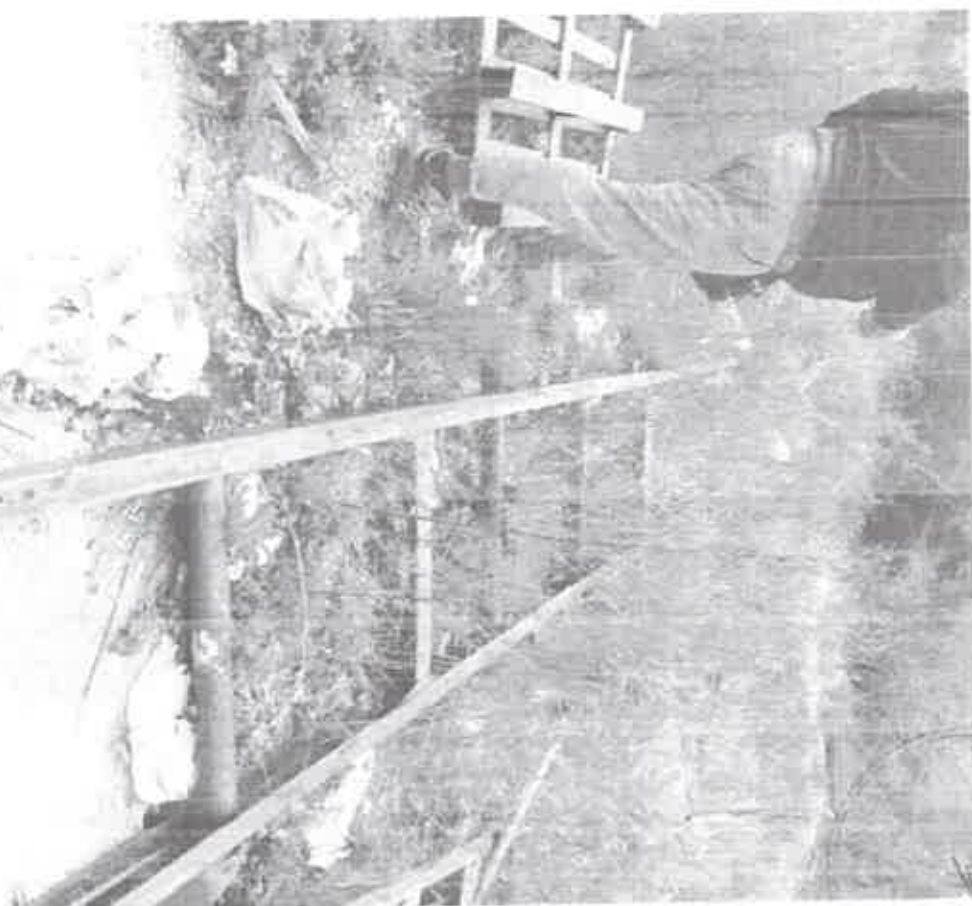
Fotoelaborat-Iveco, bn. Șasiu ZCF C.35A8005631982

Pregledom u Njivicama na području trgovačke zone zatečene su dvije šasijske vozila Iveco.

Pregledom obje šasijske utvrđeno je prema brojevima šasijske VIN-u da se radi o šasijama koje su posjedovali vozila IVECO DAILY 35C15D s pripadajućim VIN-om ZCFC35A8005630982 i vozilo IVECO DAILY 35.10 s pripadajućim VIN-om ZCFC3570105163397. S obzirom da su od predmetnih vozila ostale samo pripadajuće šasijske teretnih vozila vrijednosti ostataka zatečenih šasijske iznose vrijednosti otpadnog željeza.

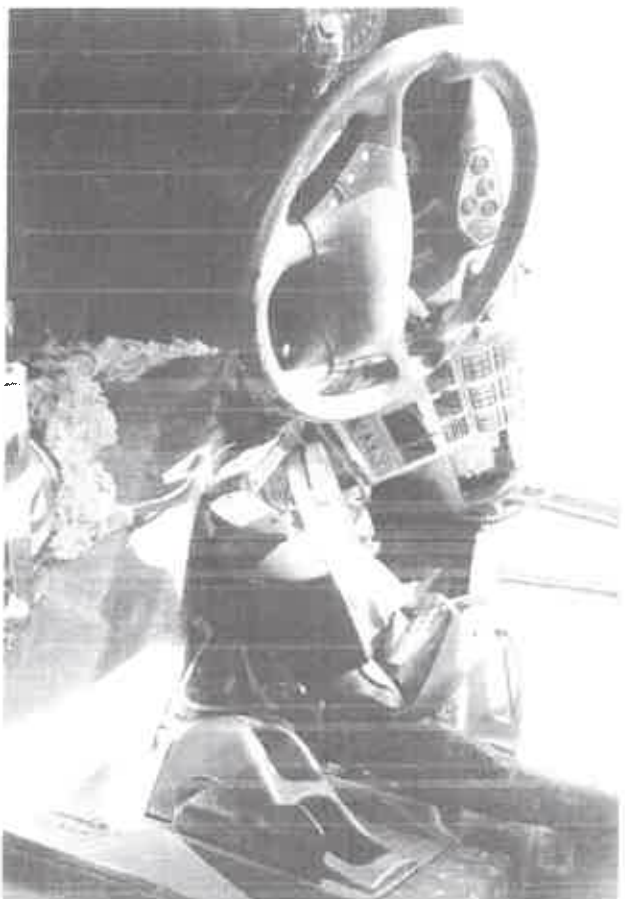
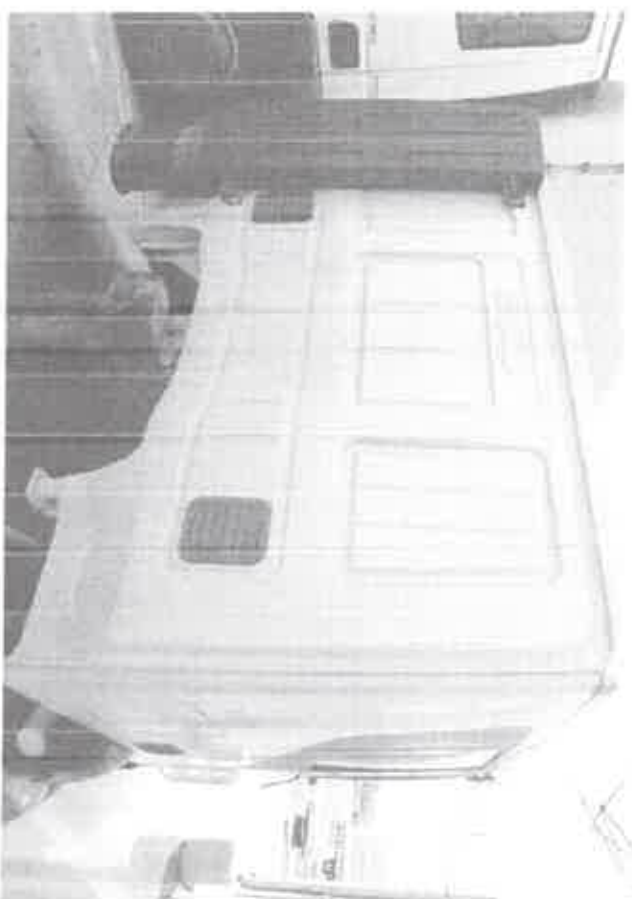
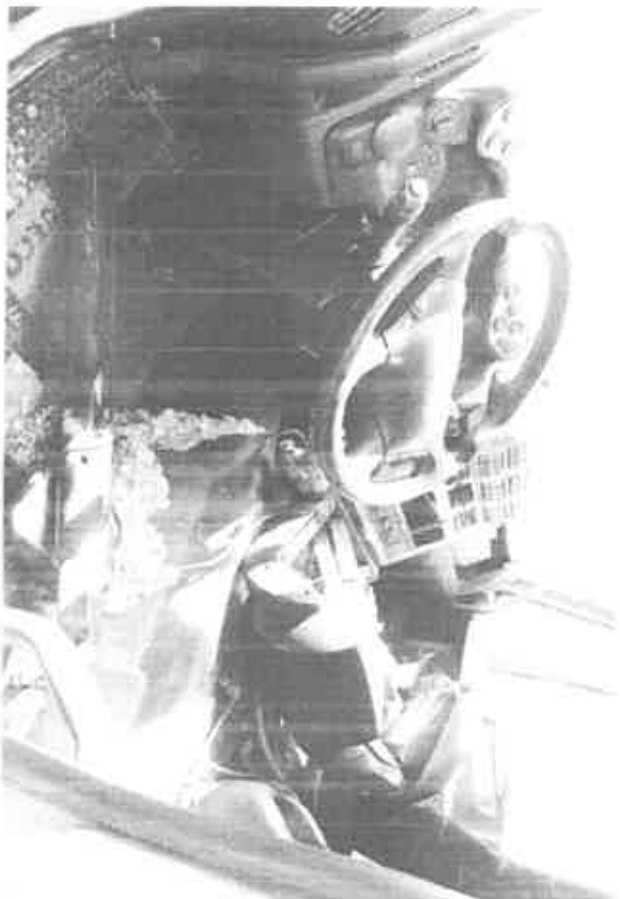
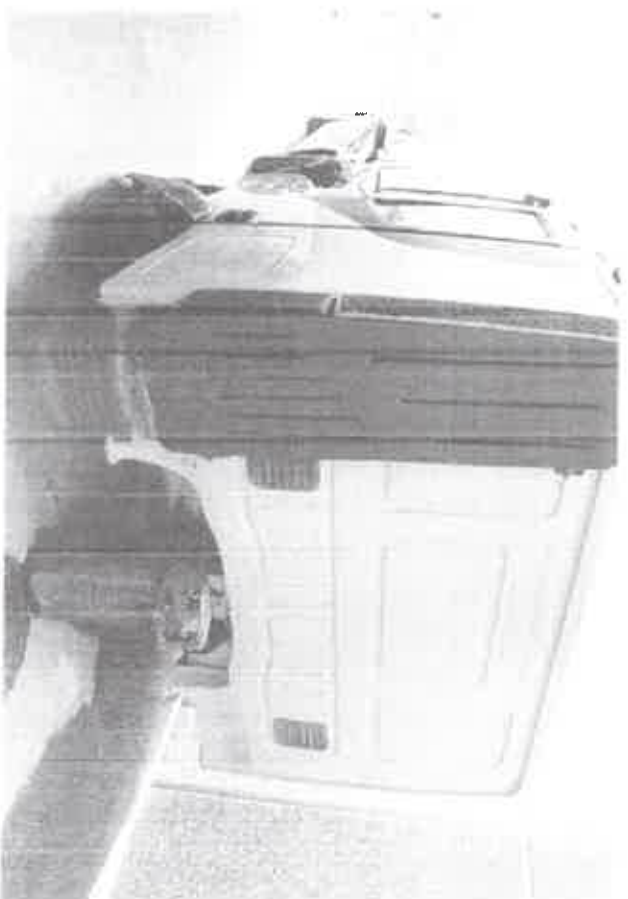
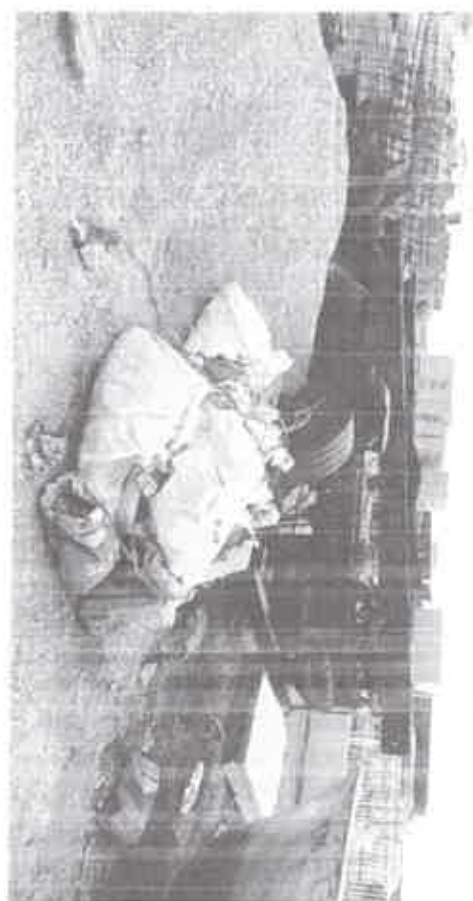
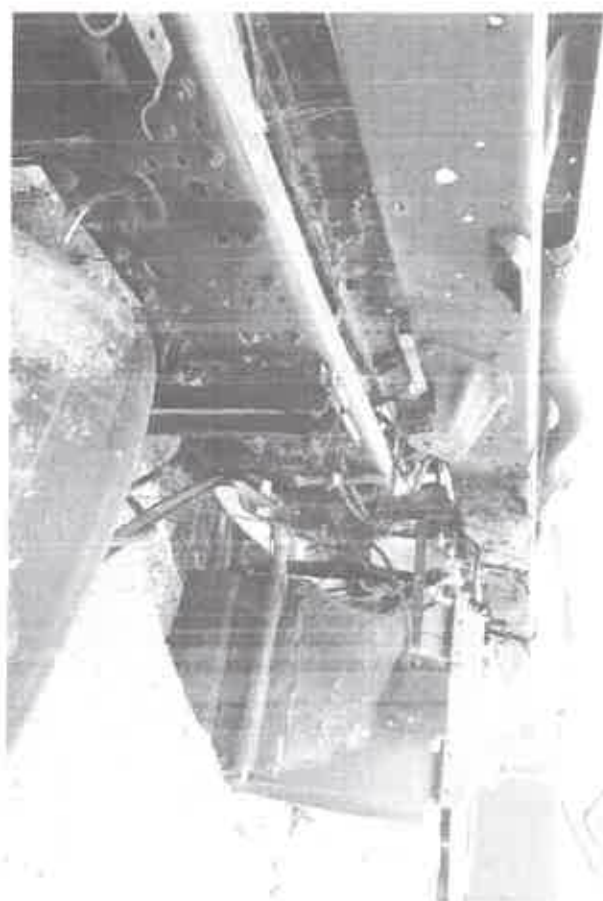
Fotoelaborat Iveco Stralis, br. šasije WJMM1VSH4C4374502

Na lokaciji vučne službe Brozić u malinskoj zatečeni su ostaci vozila Iveco Stralis AT440542T/P broja šasijske WJM1M1VSH404374502. Od predmetnog vozila zatečeni su šasijske vozila, kabina vozila koja je demontirana i te dijelovi unutrašnjosti vozačevog prostora-instrument table i kolo upravljača, vrata lijeva i desna. S obzirom na tržišne vrijednosti dijelova šasijske se procjenjuje na vrijednost otpadnog željeza, dok kabina s pripadajućim vratima i elementima unutrašnjosti ima tržišnu vrijednost od 4.000,00 Kn. Vještaku nisu dati na uvid sklopovi motora i mjenjača, te segment tovarnog prostora.
