PROCJENA TRŽIŠNE VRIJEDNOSTI VOZILA

Priključno vozilo / poluprikolica

SCHMITZ SCS 24/L-13.62 // reg. ozn. ZG 9028-AI

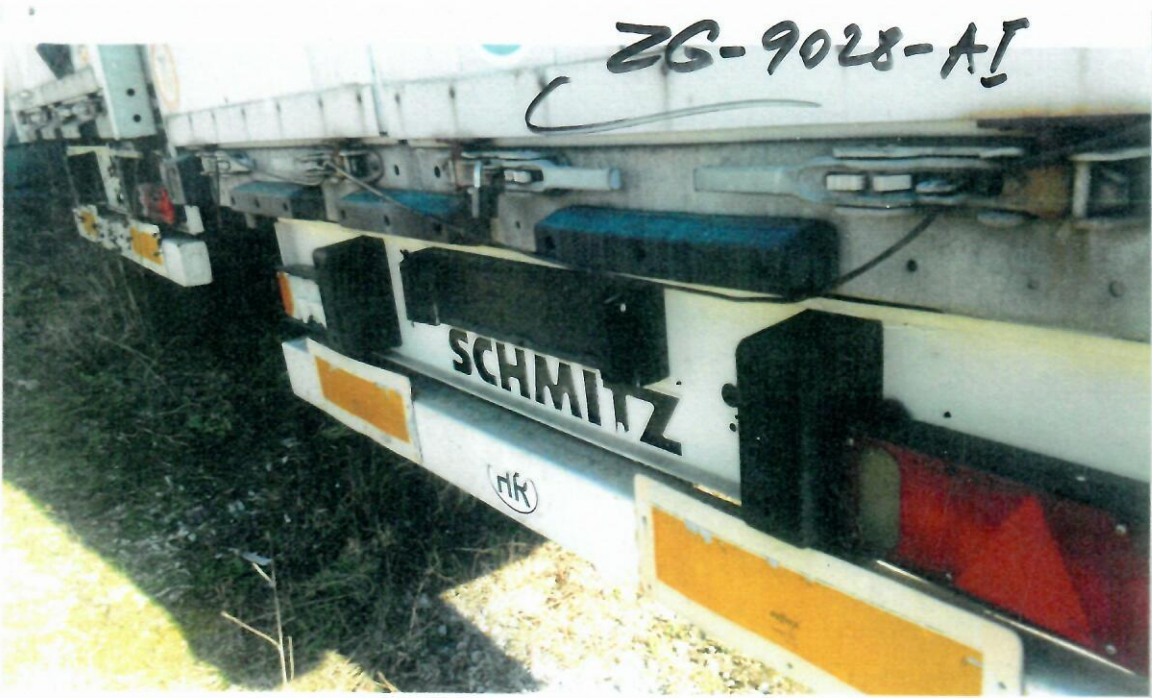
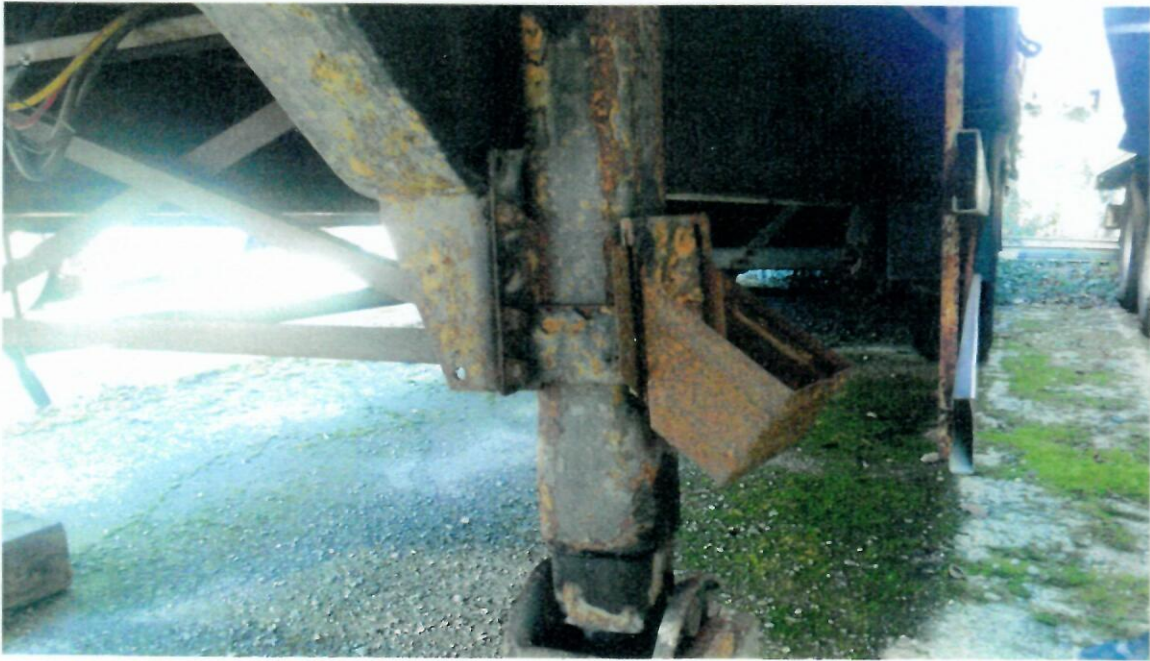
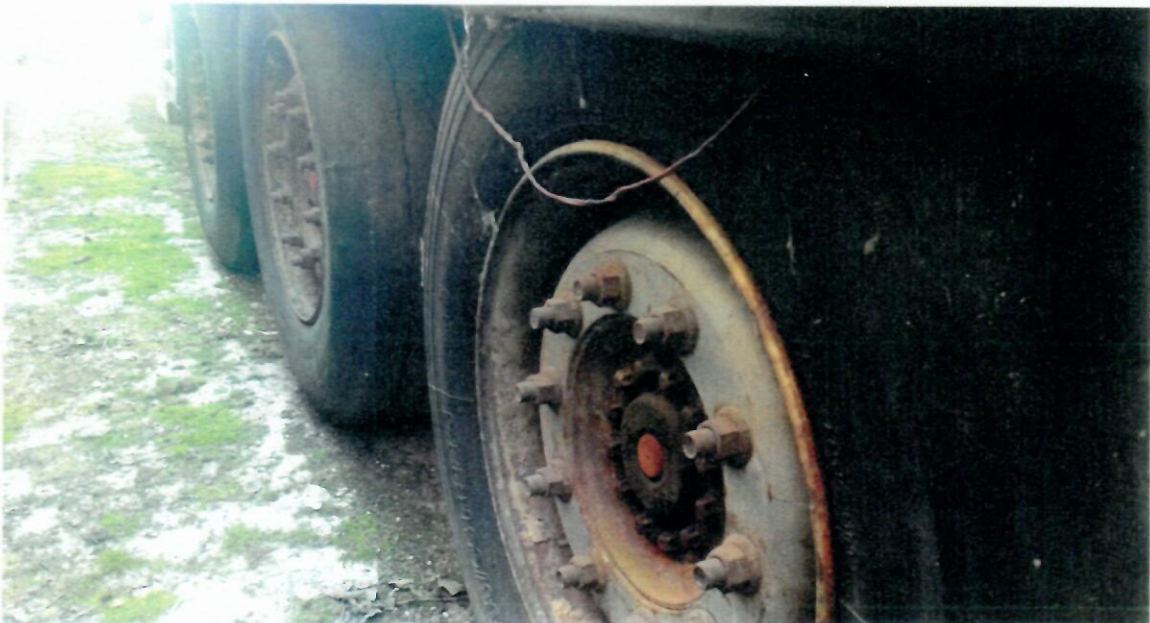
Prilog: Fotografije vozila 3 kom.

Navodno, poluprikolica je oštećena jer se nakon godinu dana prevrnula sa teretom u mjestu Prnjavor BiH, i kao takva se nalazi parkirana na otvorenom prostoru u Velikogoričkoj 1 lekneno, Velika Gorica. U nezgodi je na poluprikolici nastupila totalna šteta (postoji zapisnik policije i izvid štete od osiguravajućeg društva)

Školjka/Karoserija: ne/kpl, oštećenjana na više mjesta-totalna šteta, udubljenja, po cijeloj površini podvozja-šasije jaka korozija (šasija zahrđala) potrebno pjeskarenje, ovjesi loši-dotrajali, cerada oštećena.

Lak: originalni, na cijeloj površini šasije jaka korozija i lak oštećen, potrebno pjeskarenje i lakiranje kpl. šasije.

Mehanika: potrebna zamjena ovjesa, zračnih jastuka, ogibljenja, osvježanje spojeva, upitna ispravnost zračne instalacije, svjetlosne signalizacije, ogibljenja, kočionog sistema (kočnica).
Ostalo: Istrošenost guma potpuna, neupotrebljive, potrebna zamjena kpl. guma, opće stanje poluprikolice jako loše.

Obzirom na godinu proizvodnje predmetnog vozila, godinu prestanka proizvodnje predmetnog modela, neupotrebe vozila preko 10 godina (ležanje) i opće tehničko stanje vozila, nalazim da je popravak vozila ekonomski i tehničko neopravdan. Da bi se vozilo dovelo u tehnički ispravno stanje bila bi potrebna znatna ulaganja (dijelovi, materijal, rad).

Mišljenja sam da bi najcjelishodnije bilo predmetno vozilo zbrinuti kao otpadni materijal, odnosno kao sekundarnu sirovinu po otkupnoj cijeni kn/kg.
