**PROCJENA TRŽIŠNE VRIJEDNOSTI  
DIJELA IMOVINE TVRTKE  
ANDROMEDA d.o.o. u stečaju,  
Rovinjska 41, 52440 Poreč**

Broj elaborata : **PR – 254/24**

Procjenitelj : **Emil Špelić, dipl.ing.stroj.**

Pula, 24.11.2024.god.

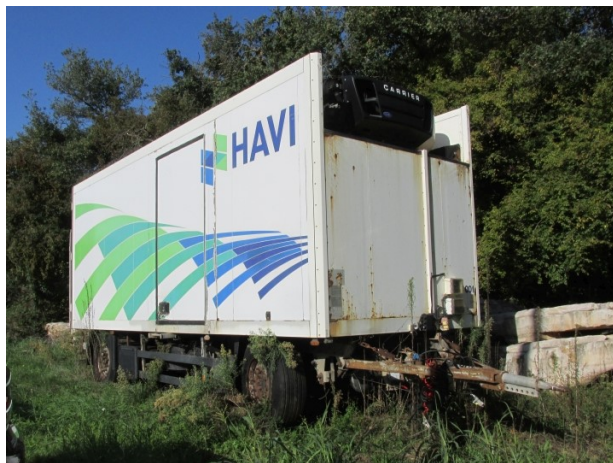
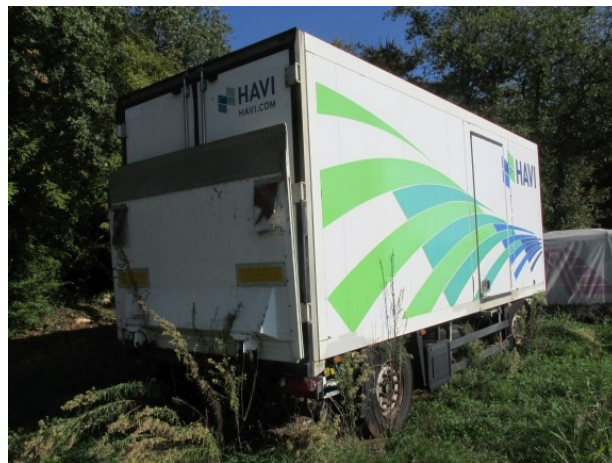
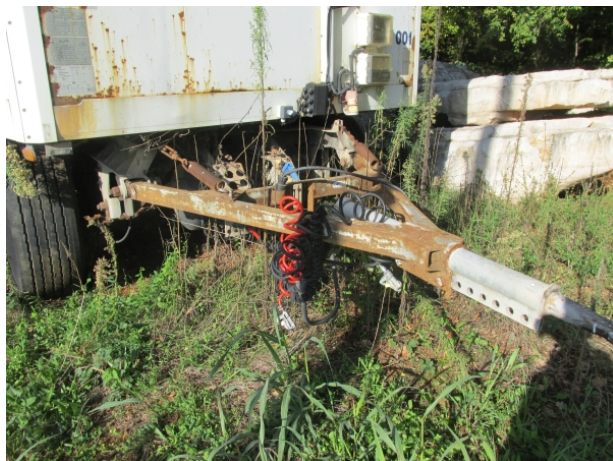
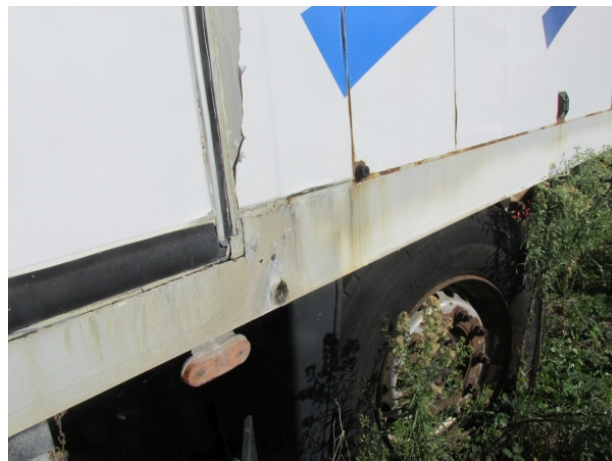
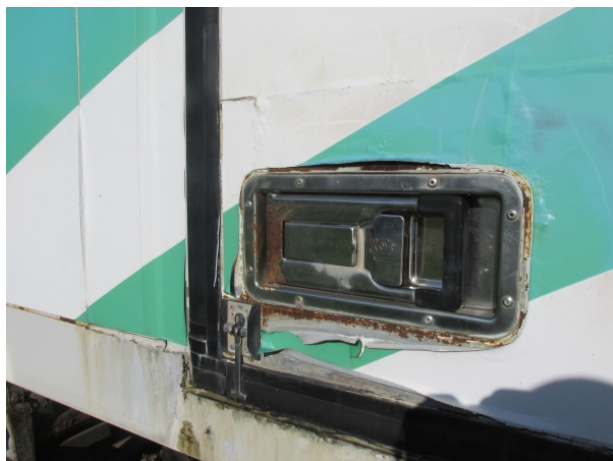
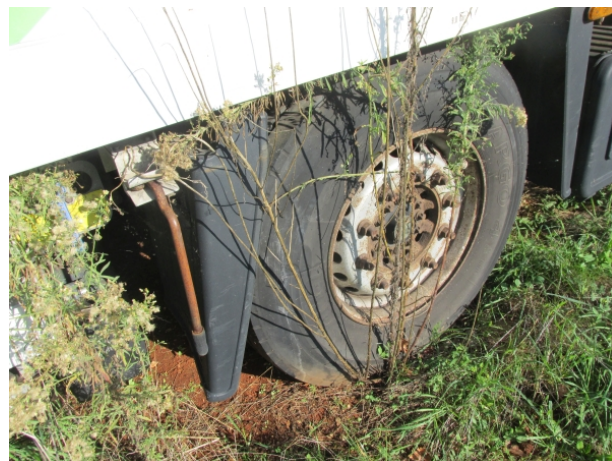
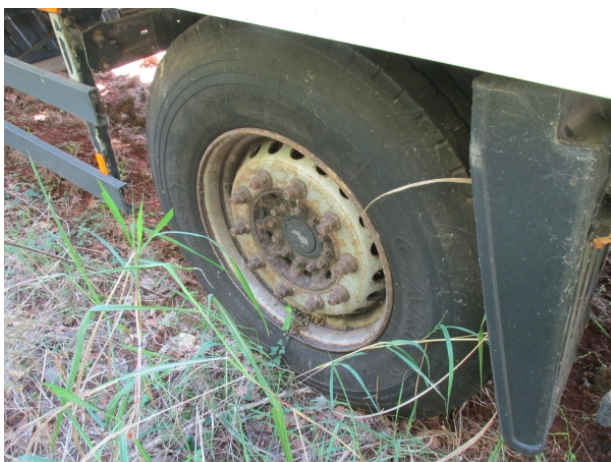
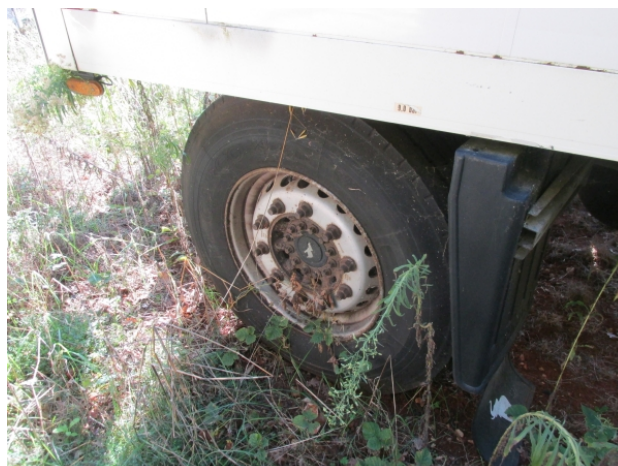
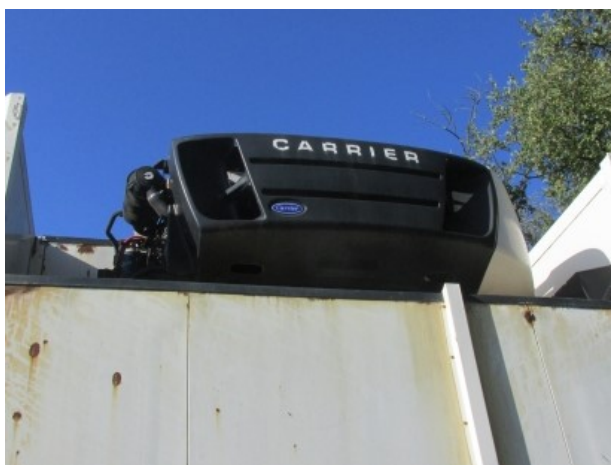
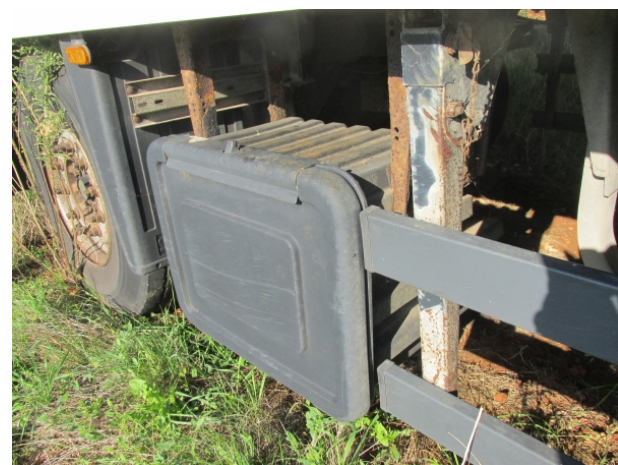
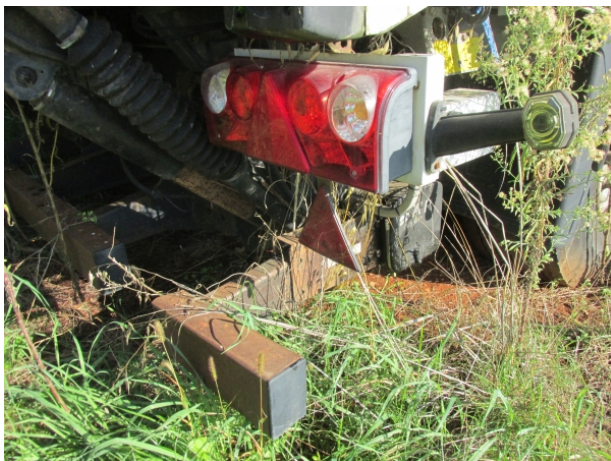
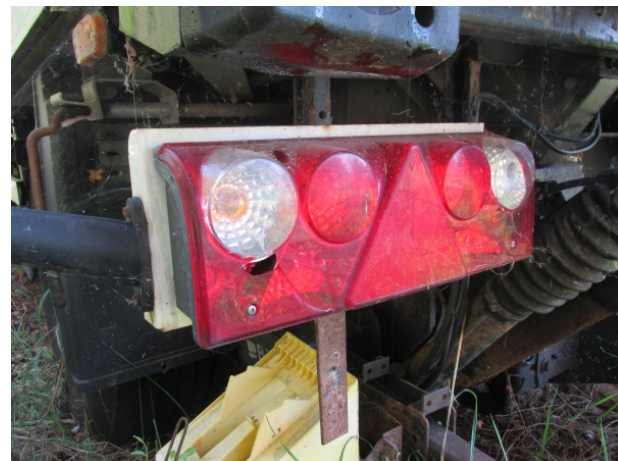
**Ad 6. PRIKLJUČNO VOZILO WSM00000002005037**

Priključno vozilo SCHMITZ - nije u upotrebi cca 3 godine (zadnja registracija do 28.04.2021) i nalazi se u Kršinu (Bužinija/Novigrad) na otvorenom. Stanje priključnog vozila je u relativno lošem stanju i prije bilo kakvog stavljanja u pogon potrebno je obaviti pregled i servis od ovlaštenog serviser. Na čeličnoj konstrukciji nema vidljivih oštećenja, ali ima više manjih ogrebotina i vidljivog uznapredovanog izbijanja korozije. Na ukrasnim i zaštitnim plastičnim i gumenim elementima postoje više ogrebotina i oštećenja. Kasun hladnjače je u relativno zadovoljavajućem stanju, ali ga je potrebno izvana temeljno očistiti i kompletno obojati. Podnica u hladnjači je u relativno dobrom stanju, ali treba zamijeniti sve gumene brtvene elemente na vratima. Rashladni uređaj je u kvaru iako je bio na servisu te ga je potrebno ponovo pregledati, a po potrebi možda zamijeniti i novim. Rampu prije korištenja treba pregledati i obaviti periodički servis od strane ovlaštenog serviser. Lijevi zadnji svjetlosni sklop je razbijen i treba ga zamijeniti novim. Ostala svjetlosna signalizacija je u relativno dobrom stanju. Istrošenost guma je oko 80% ali zbog starosti (26/18, 47/18, 49/18) će ih trebati zamijeniti novima. Proizvedena je 2009 godine i kupljena je kao rabljena, a svi detalji o samom priključnom vozilu opisani su u zasebnom poglavlju.

- neoštećena,
- postoji više ogrebotina bez udubljenja,
- vidljivo uznapredovano izbijanje korozije

- postoje mali zazori ali ne zahtijevaju veće popravke,

- nije primijećeno kapanje iz hidraulike kočnica,
- prije bilo kakvog stavljanja u pogon potrebno je obaviti pregled i servis od ovlaštenog servisera

- potrebno lakiranje čitavog vozila,

- podnica u hladnjači je u relativno dobrom stanju,
- potrebno je zamijeniti sve gumene brtvene elemente na vratima,

- istrošenost guma do 80% ali zbog starosti (26/18, 47/18, 49/18) će ih trebati zamijeniti novima,
- rashladni uređaj je u kvaru iako je bio na servisu te ga je potrebno ponovo pregledati, a po potrebi možda zamijeniti i novim,
- podiznu rampu prije korištenja treba pregledati i obaviti periodički servis od strane ovlaštenog servisera,
- lijevi zadnji svjetlosni sklop je razbijen i treba ga zamijeniti novim,
- ostala svjetlosna signalizacija je u relativno dobrom stanju,
- cijevi hidraulike kočnica je potrebno ispitati i po potrebi zamijeniti,
- kočioni sklopovi čisti, ali ih treba prekontrolirati.

Prilikom vizualnog pregleda te na osnovu zatečenog stanja, ocijenjeno je da je vozilo u lošem stanju, pa se dodaje korekcija vrijednosti vozila zbog općeg stanja u iznosu od:

Vrijednost ovog vozila kad bi se napravio generalni servis sa svim potrebnim popravcima i zamjenama iznosila bi 11.800,00 eura (bez PDV-a), ali s obzirom na zatečeno stanje i potrebna ulaganja preporuka je da se vozilo rashoduje ili da se proda za dijelove nekoj servisnoj radioni te na osnovu toga isto se procjenjuje na:

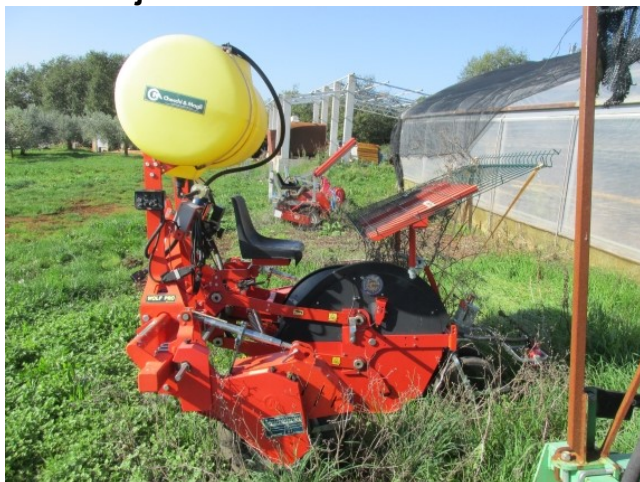
**Ad 4 Stroj POLJOP. WOLF PRO**

Jedan dio inventara nalazi se dijelom u Kršinu (Bužinija/Novigrad) i dijelom u Rogovićima (kod Kaštelira). Pregledom predmetnog inventara na licu mjesta u Kršinu i Rogovićima dana 29.10.2024. opća je konstatacija da se veći dio nalazi u neaklimatiziranom zatvorenom prostoru dok se hladnjača i poljoprivredni stroj Wolf nalaze vani na otvorenom nenatkrivenom prostoru.

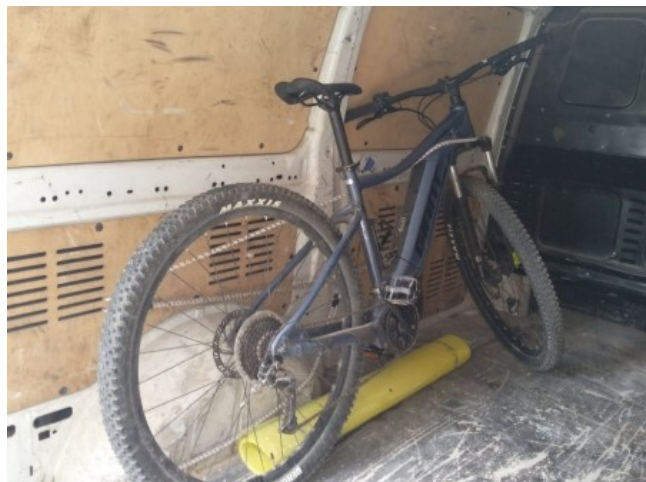
**Ad 7 GIANT TALON BLUE**

Procjena vrijednosti bicikle GIANT TALON BLUE napravljena je na osnovu usmenog iskaza (g. P.Arizanovića) o funkcionalnosti i periodu korištenja iste te na osnovu dostavljenih fotografija snimljenih 19.11.2024 u Rijeci

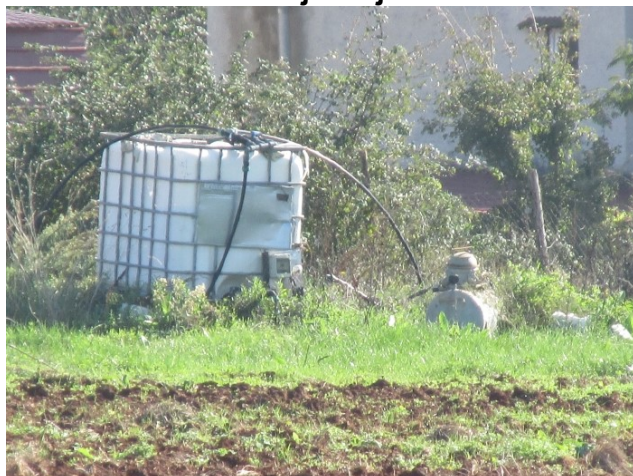
**Ad 11 Sustav navodnjavanja – Prihrana sa dozatorom**

Sustav navodnjavanja se nalazi u Rogovićima i sastoji se od priključka na magistralni vodovod, timera za automatsko uključivanje/isključivanje, sustava za dodavanje prihrane sa dozatorom i plastičnim spremnikom od 1 m<sup>3</sup> te ukopanog cjevovoda koji čini podzemni sustav navodnjavanja kap na kap za površinu od cca 3 hektara. Kompletan sustav navodnjavanja je izveden prije 4 godine, radio je cca 3 godine i sad nije u funkciji već godinu dana. Sam cjevovod koji je postavljen u zemlji u trećoj godini korištenja bio je više puta krpan radi pucanja tako da prije bilo kakvog puštanja u ponovan pogon isti je potrebno kompletno vizualno proći, detektirati moguća puknuća sa povećanim propuštanjem te ustanoviti da li je isplativije sanirati ili zamijeniti kompletnu dionicu. Sustav doziranja ne radi te ga je potrebno pregledati i servisirati. Sagledavajući procjenu vrijednosti kompletnog sistema navodnjavanja u obzir se uzelo da će se na istom području koristiti slična kultura i da cijeli sistem (raster ukopanog cjevovoda kap na kap) može odgovarati sadnji iste.

Gledajući ugradnju, skoro sav inventar je slobodan i može se kao takav izuzeti bez potrebe demontaže te pojedinačno zbrinjavati, prodavati ili davati u najam, drugi manji dio inventara (sustav navodnjavanja) je fiksno odnosno ugrađen je u zemlju te u slučaju demontaže odnosno vađenja potrebno je obaviti pažljivo iskopavanje što dovodi u pitanje isplativost demontaže s obzirom da se radi o plastičnom cjevovodu koji je već 4 godine u zemlji.
