## PROCJENA TRŽIŠNE VRIJEDNOSTI VOZILA

JCB

MINI CX

Poslovni broj: DEKRA/00216/2026/02/27

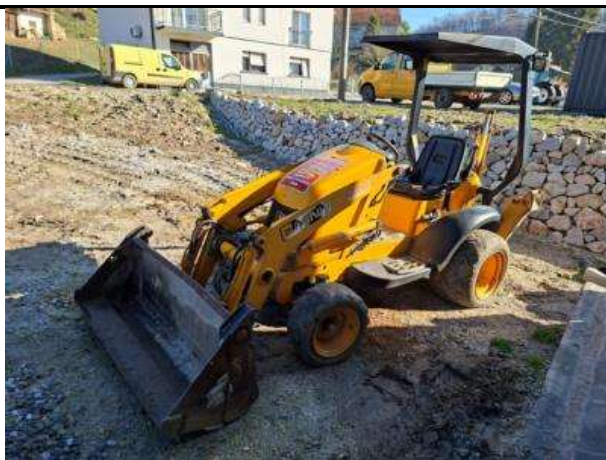
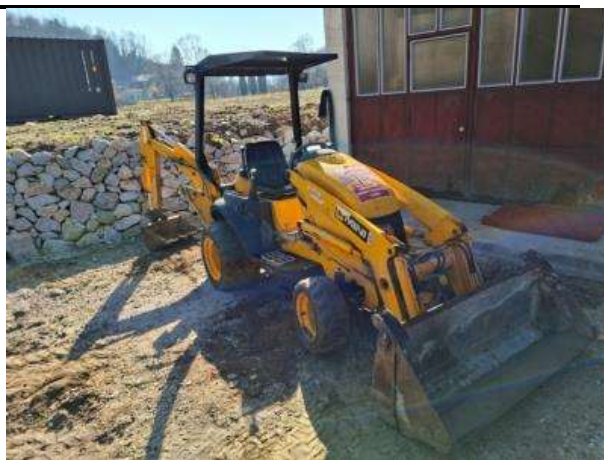
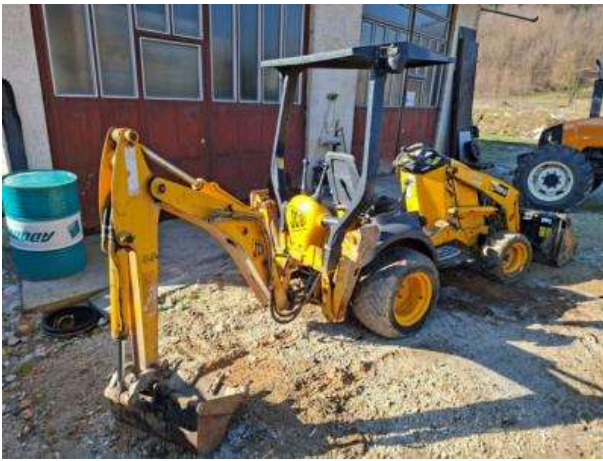
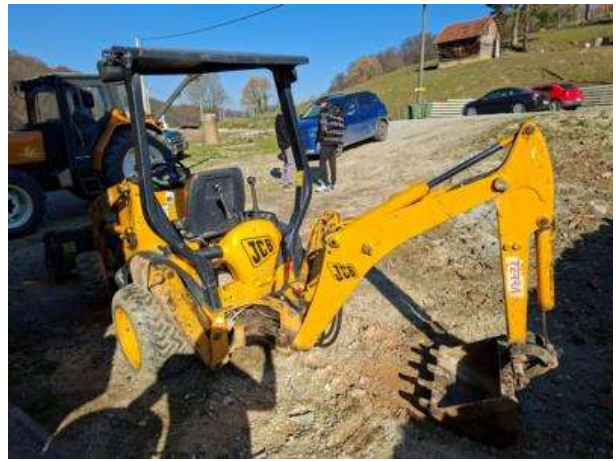
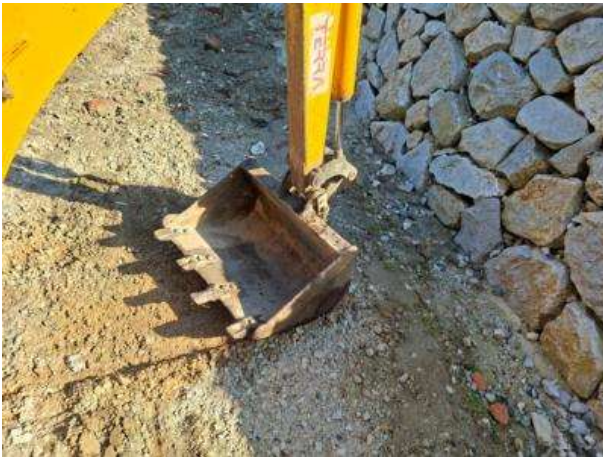
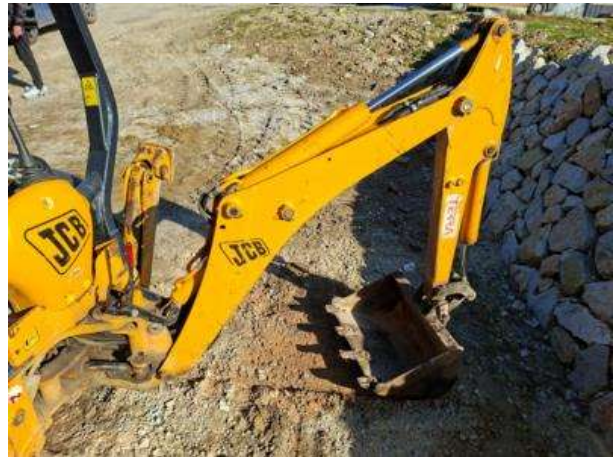
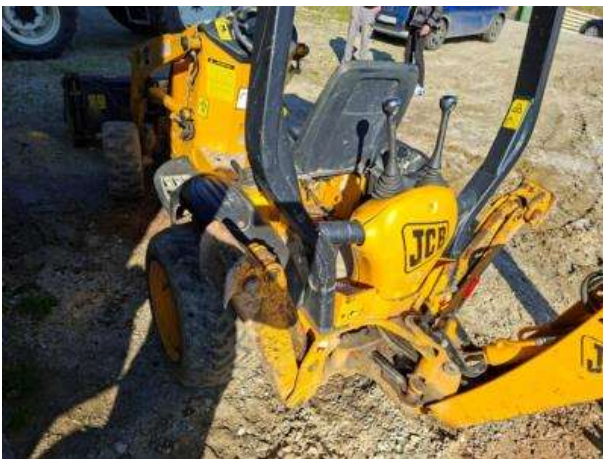
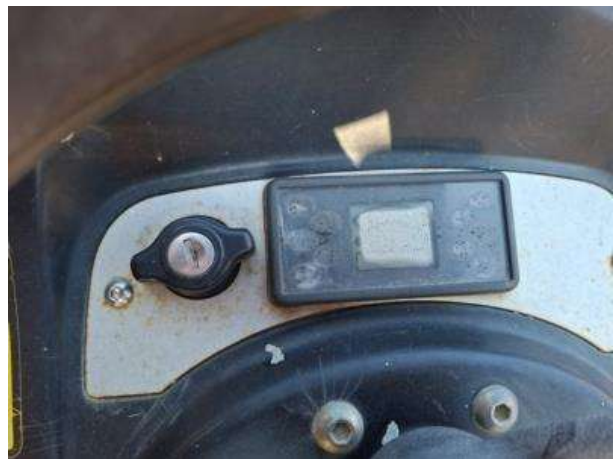
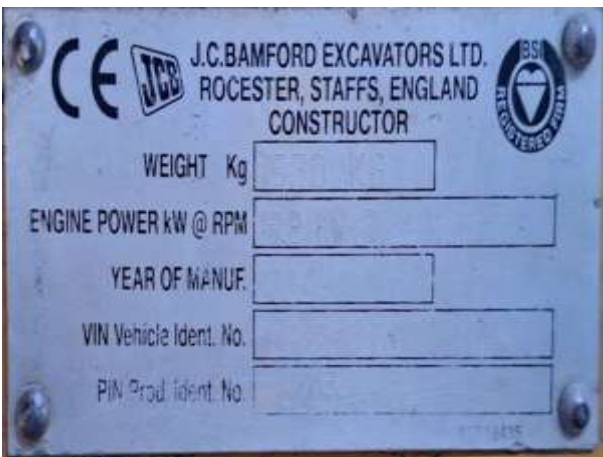
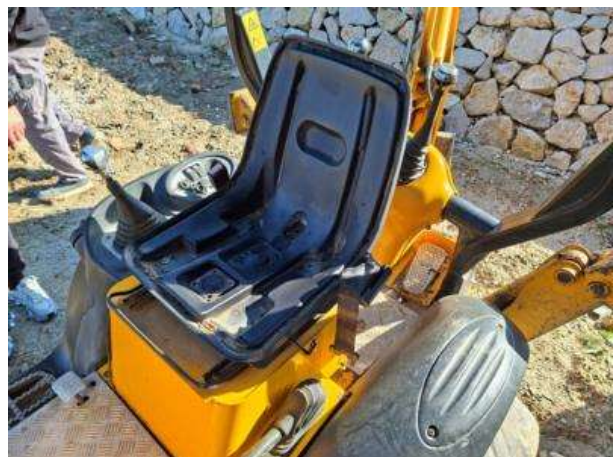
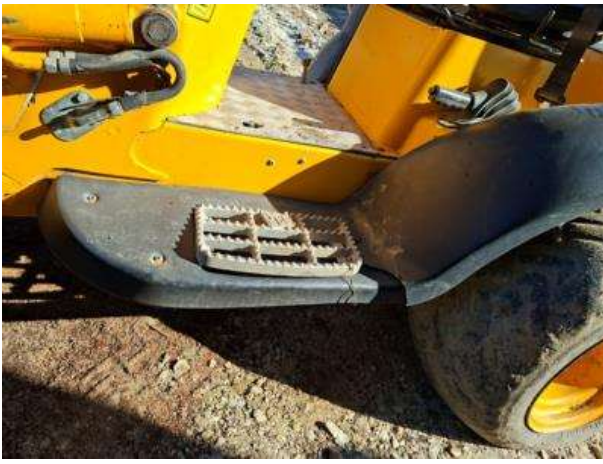
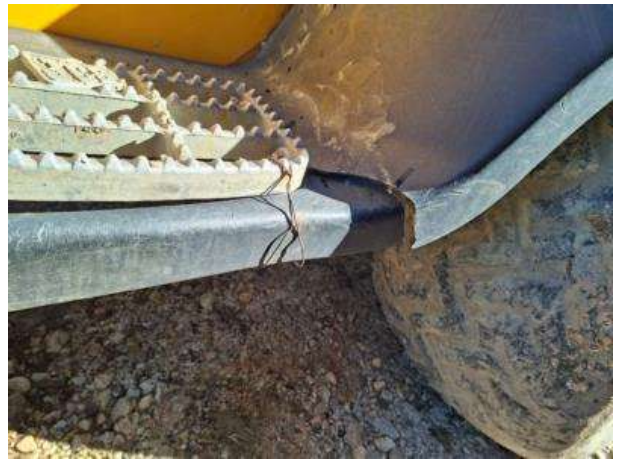
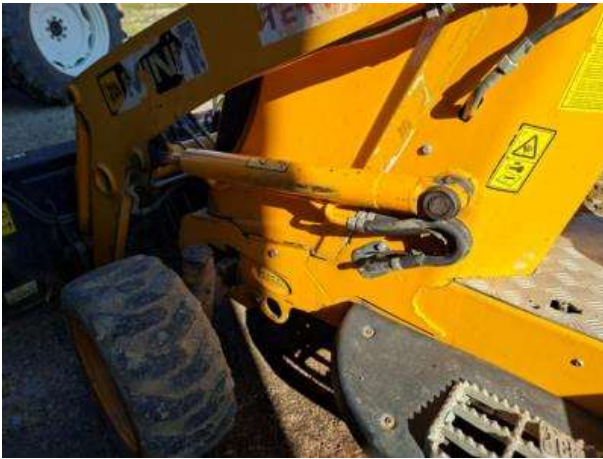
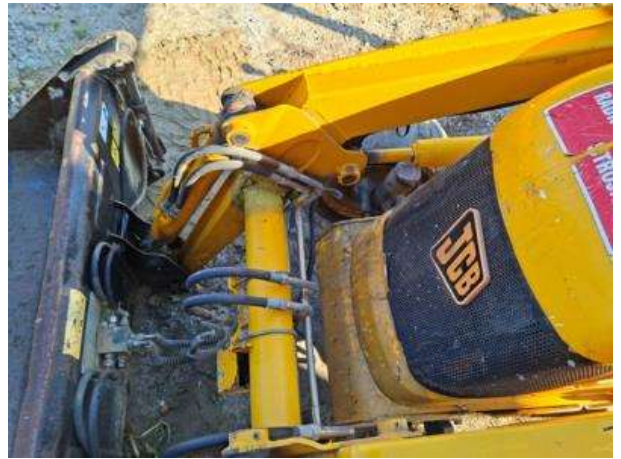
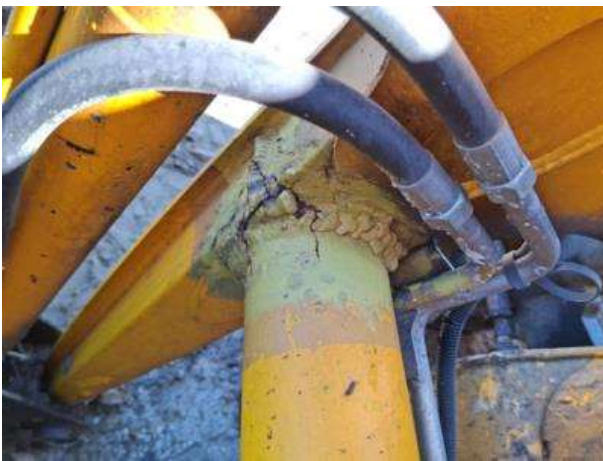
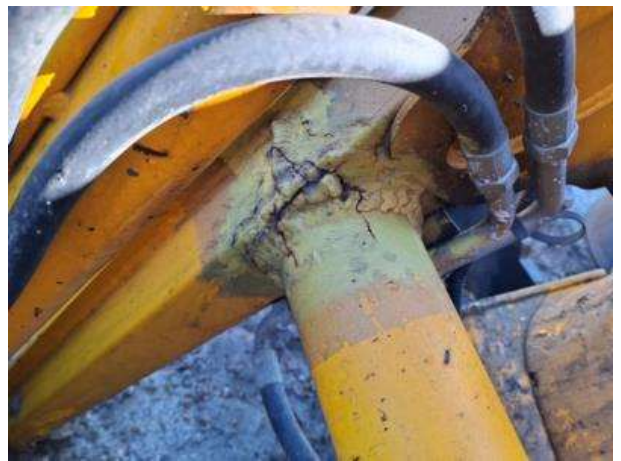
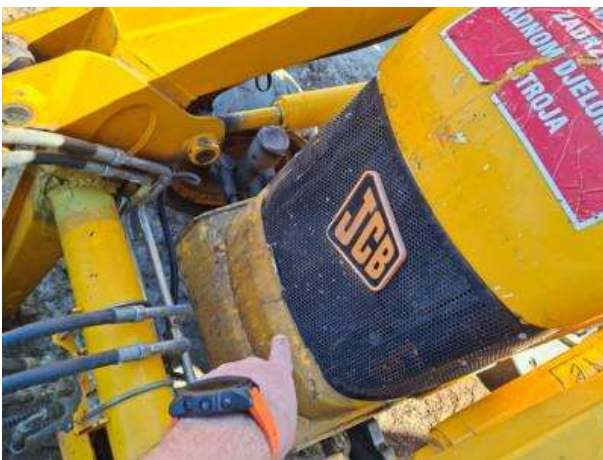
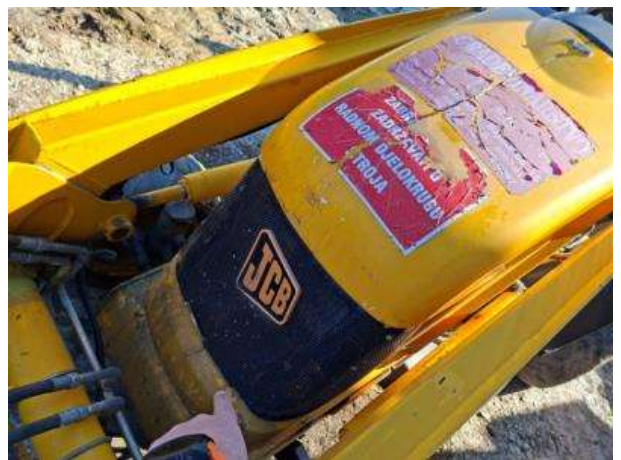
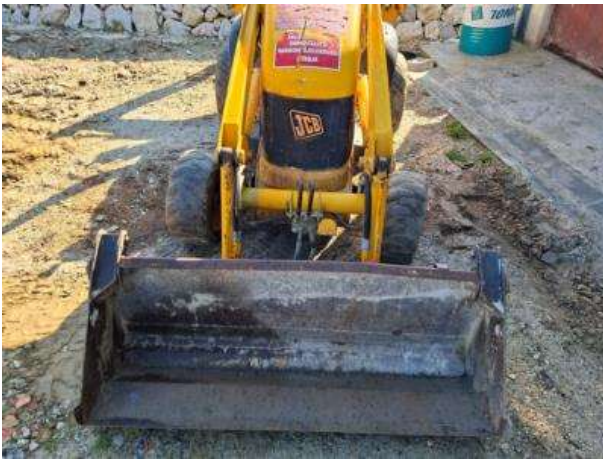
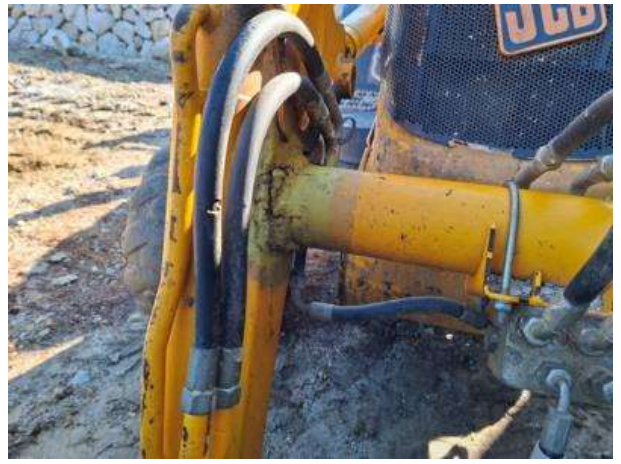
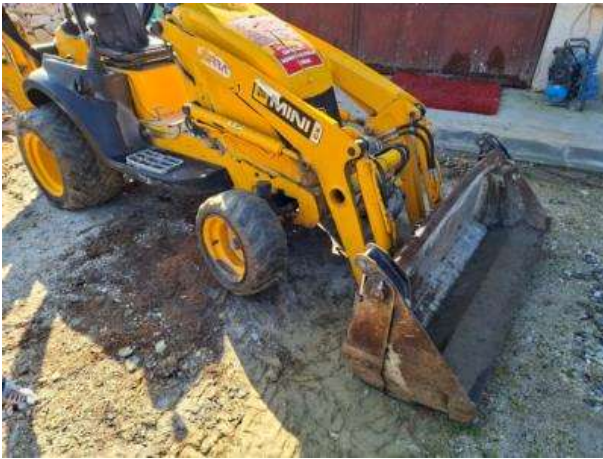
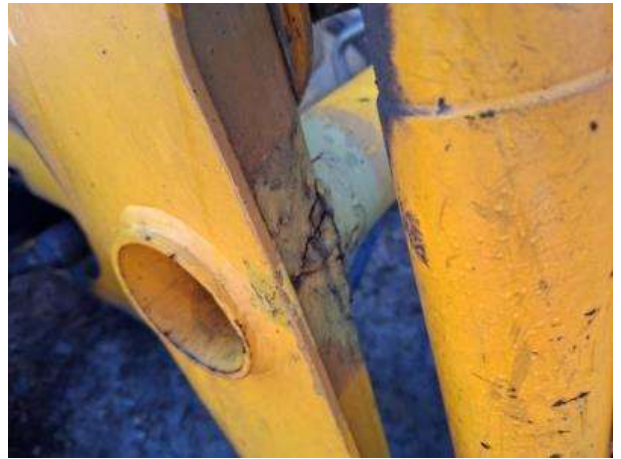
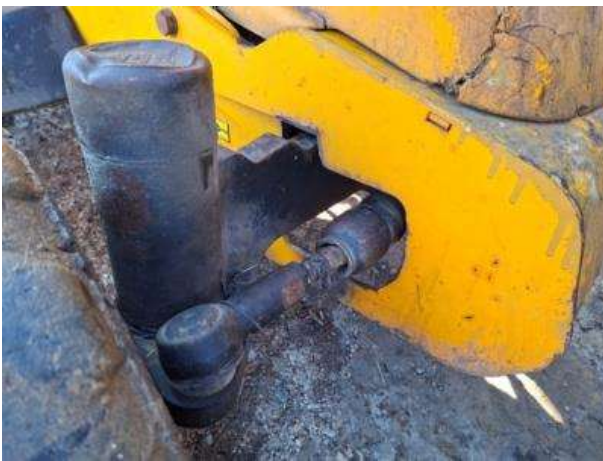
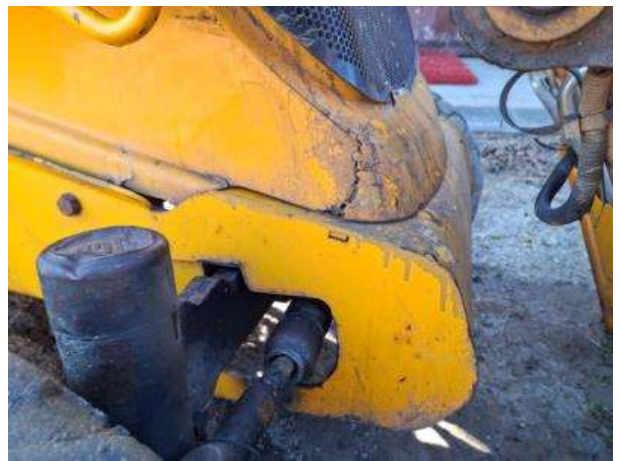
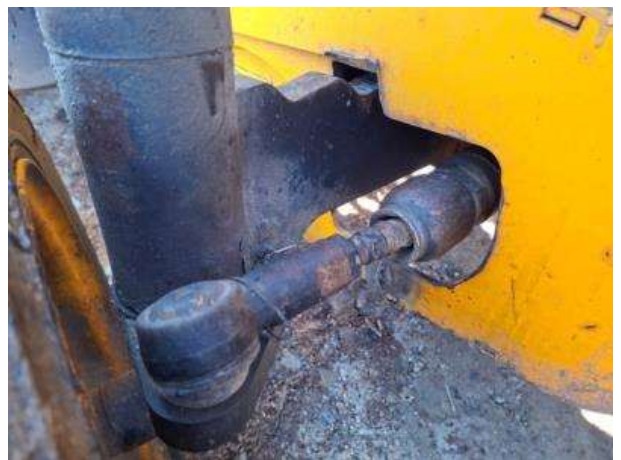
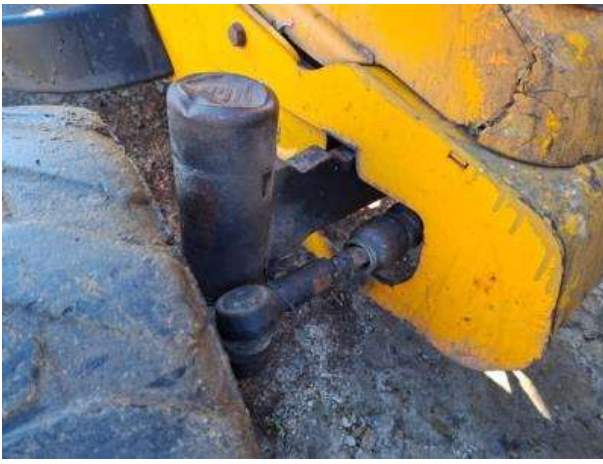
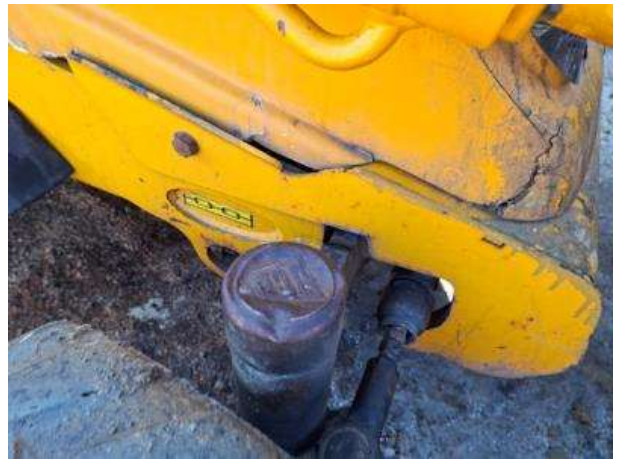
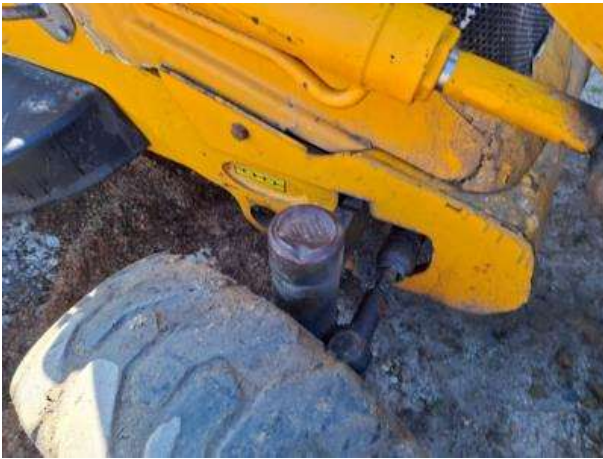
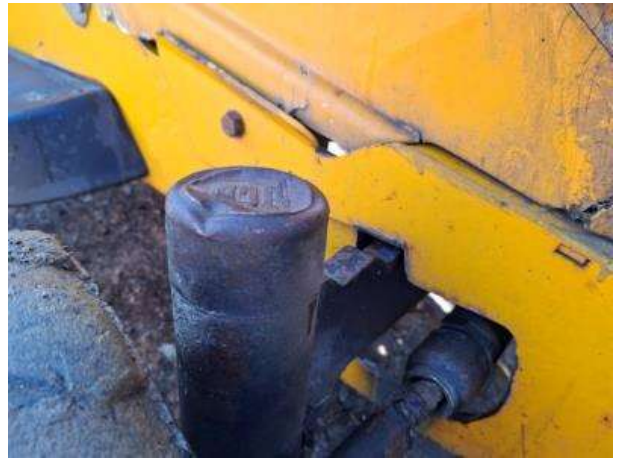
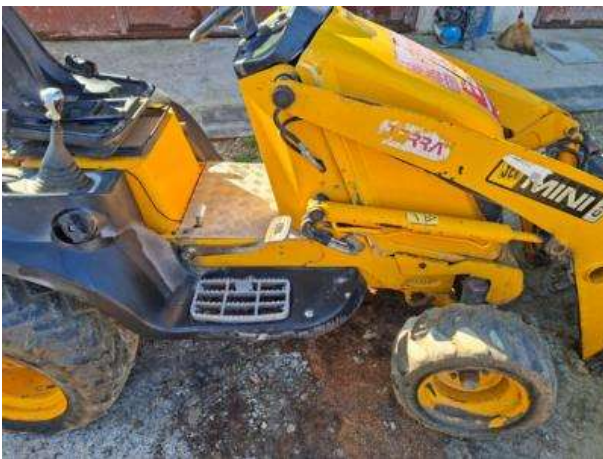
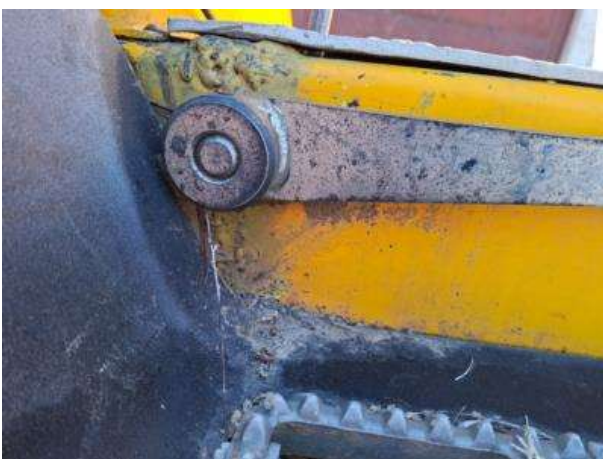
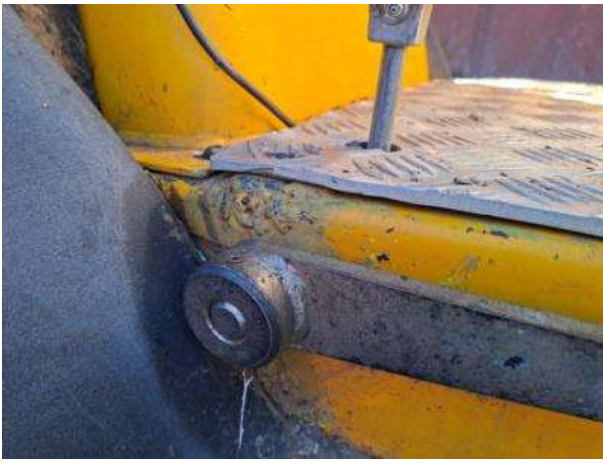
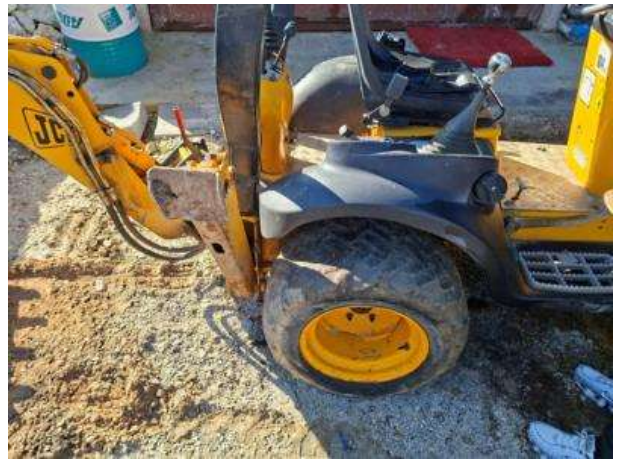
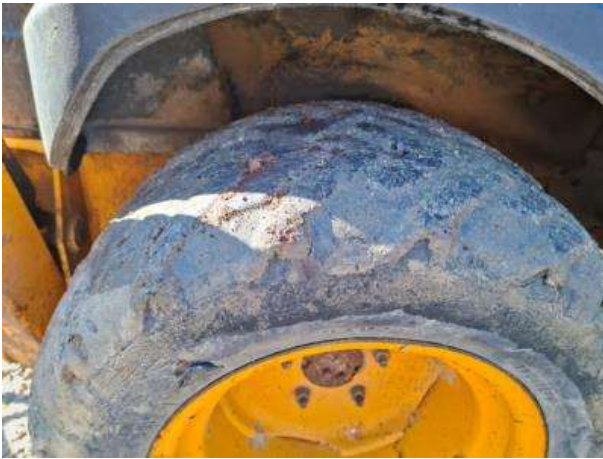
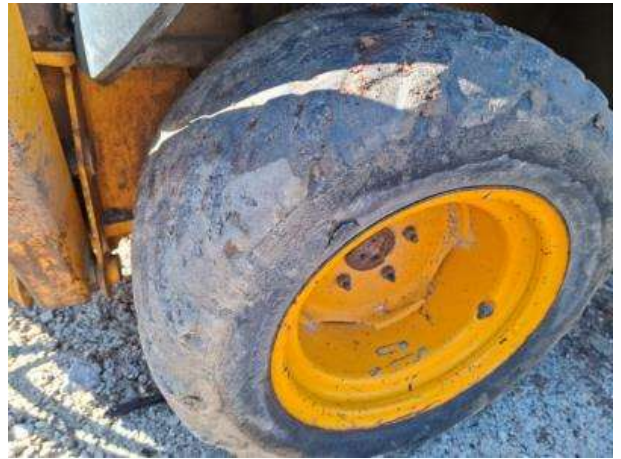
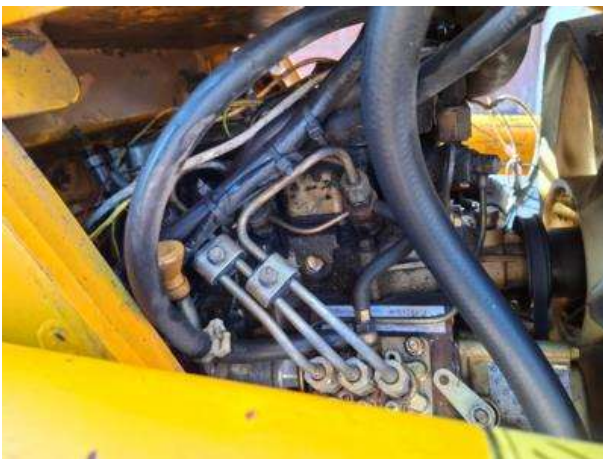
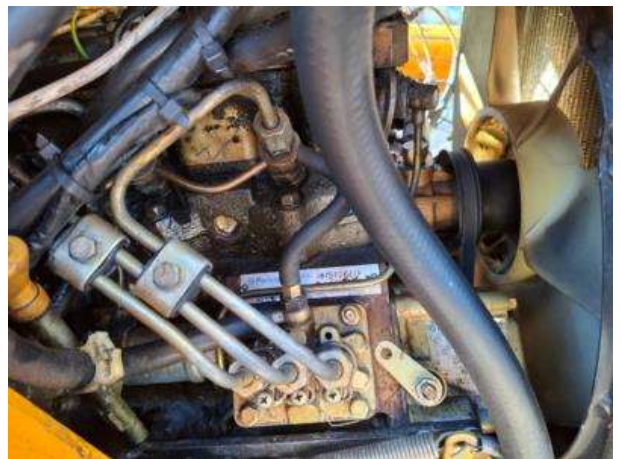
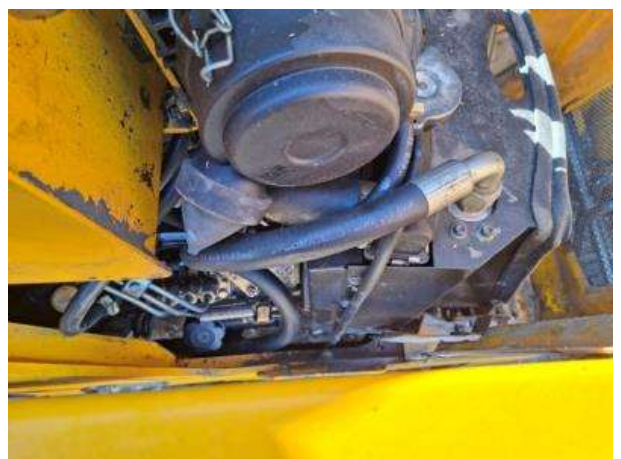
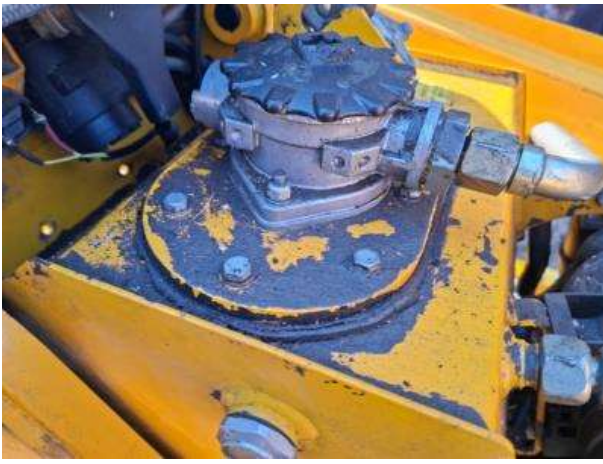
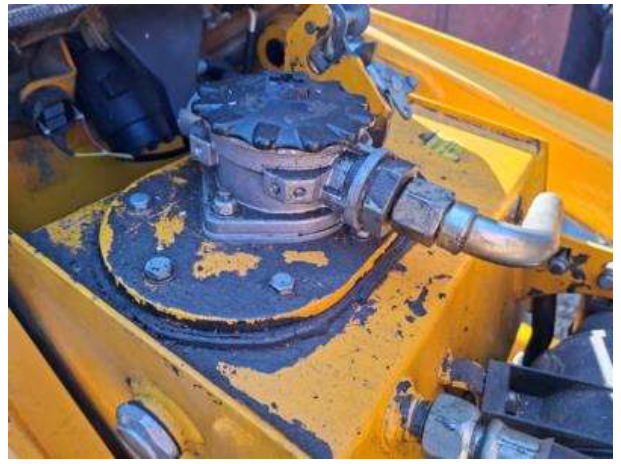
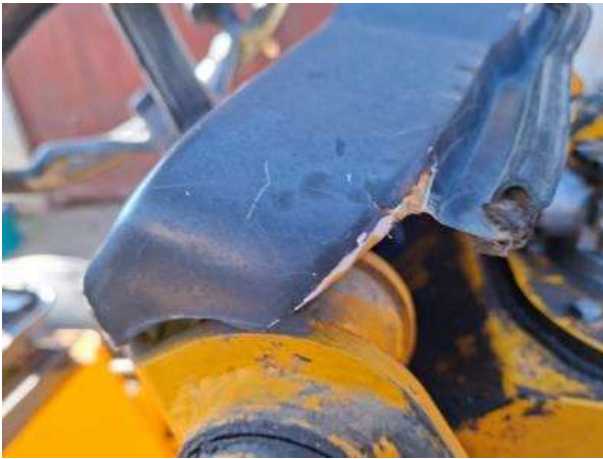
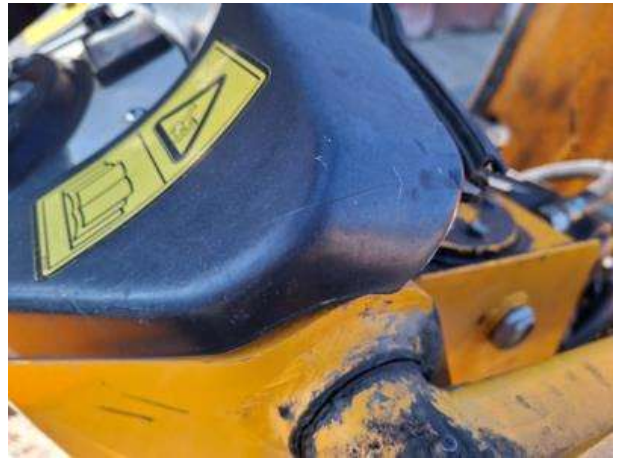
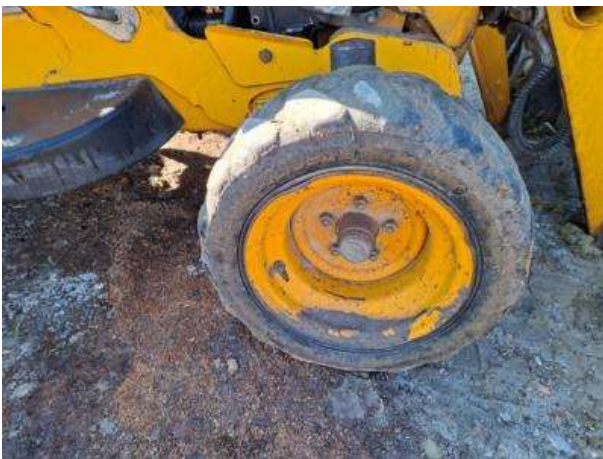
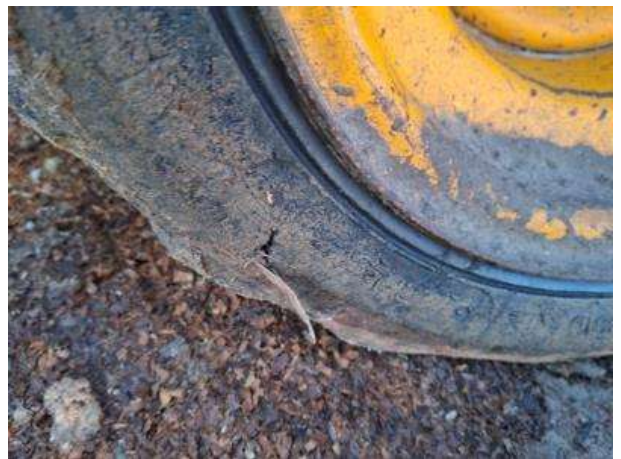
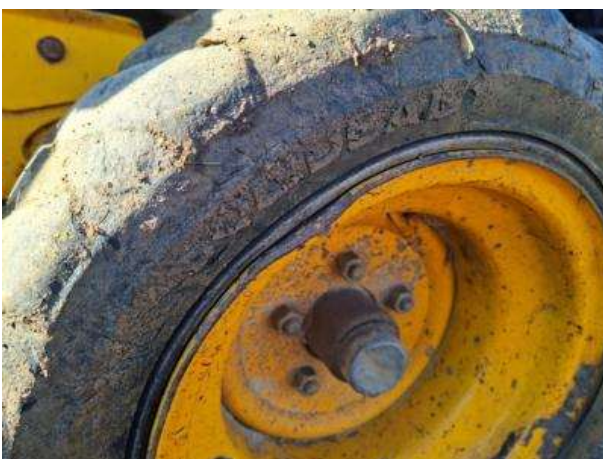
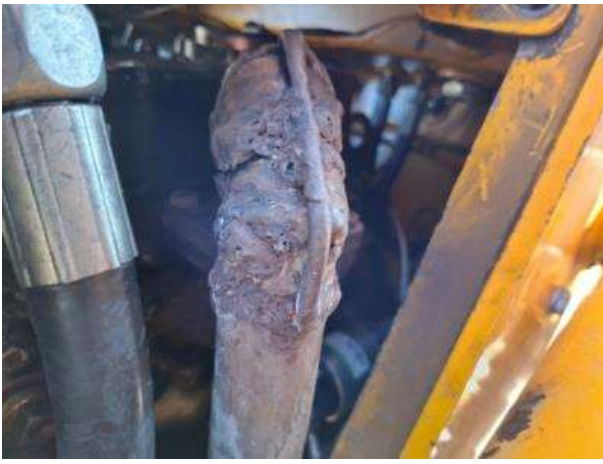
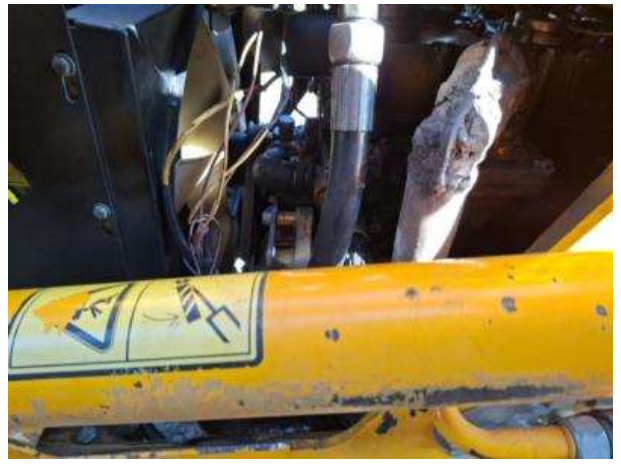
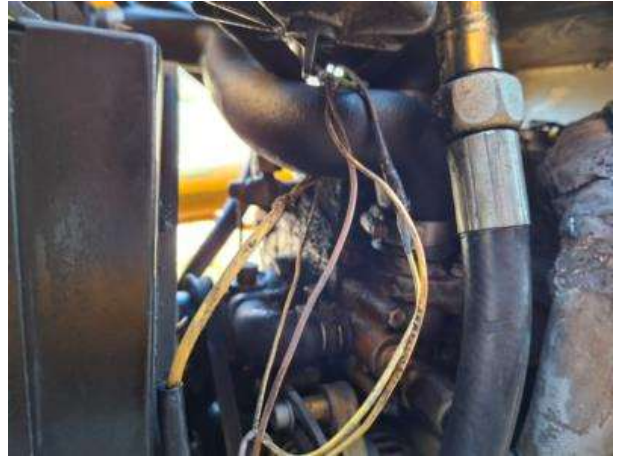
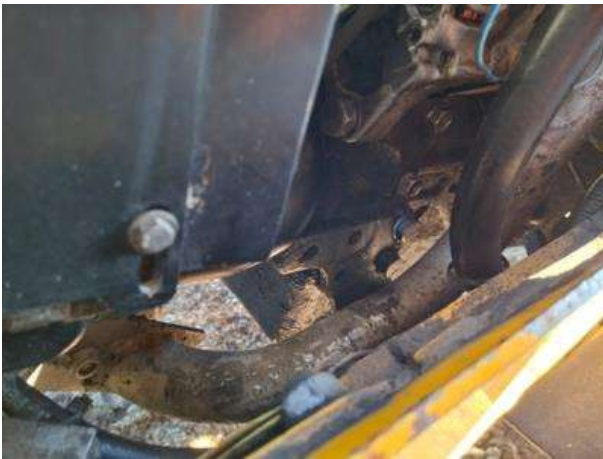
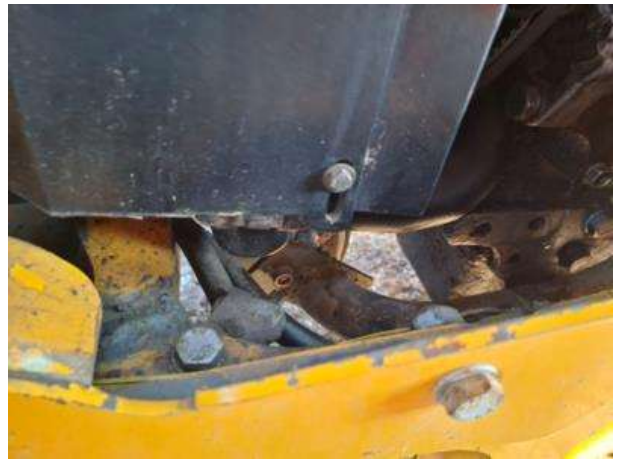
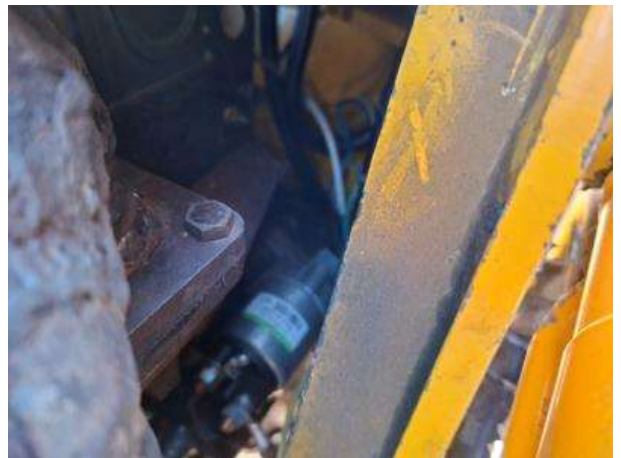
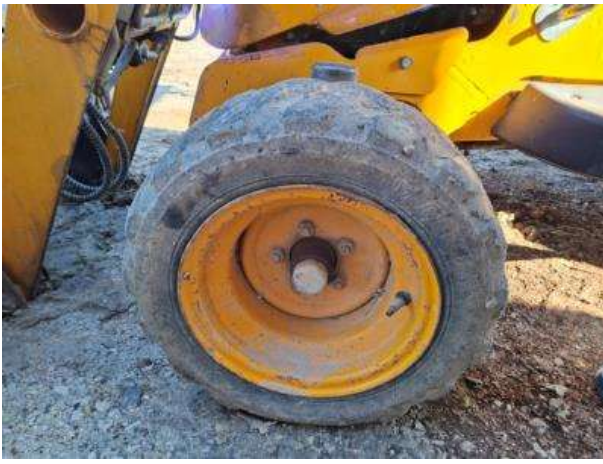
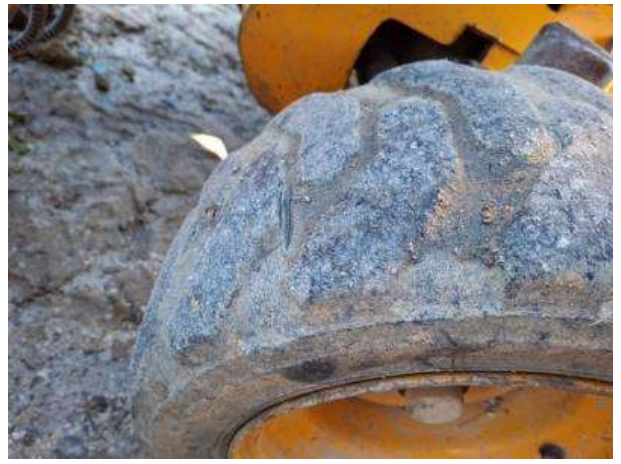
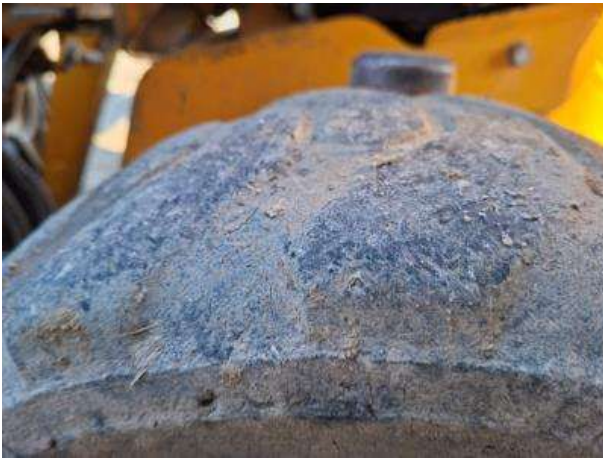
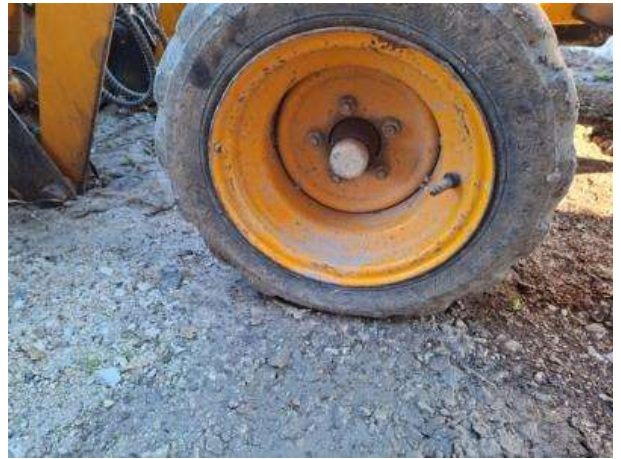
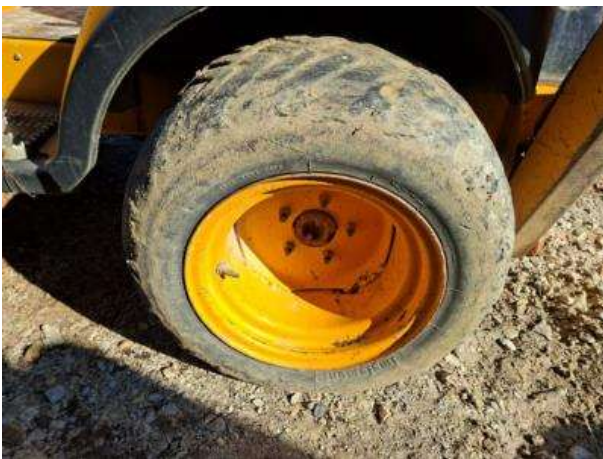
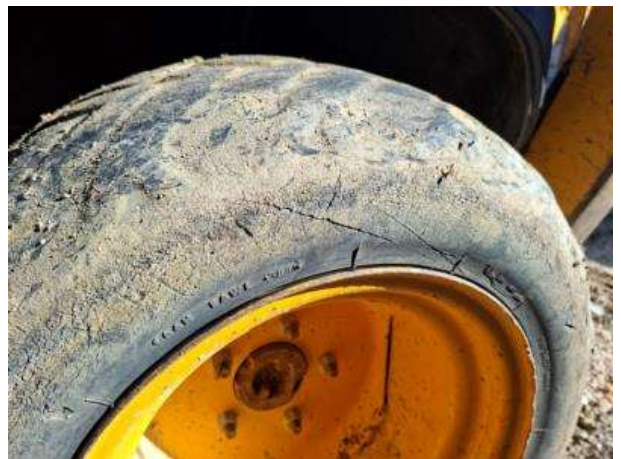
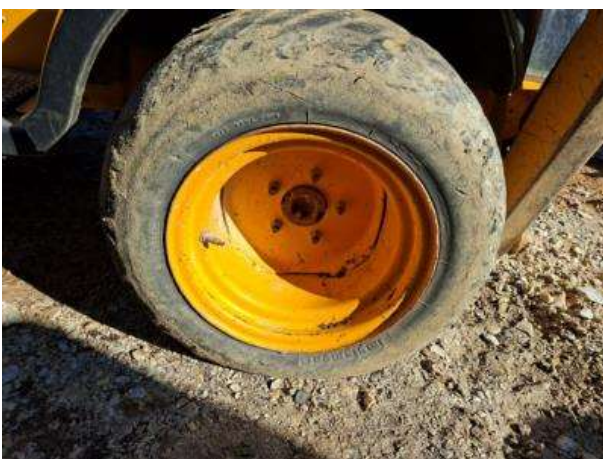
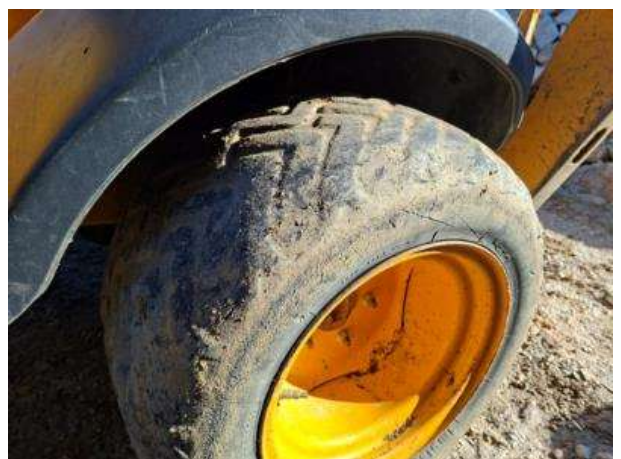
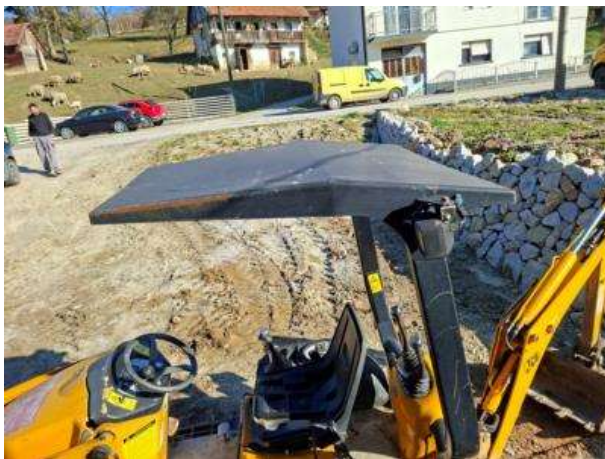
### 2.4. Pregled vozila, oštećenja i zapažanja

Stroj je zatečen bez akumulatora. Radni sati nisu mogli biti očitani zbog nedostatka ključa. Sjedalo operatera je potpuno uništeno (ostala samo metalna konstrukcija), što stroj čini ergonomske neupotrebljivim.

\*Konstrukcija i šasija: Utvrđena su kritična puknuća šasije (središnji dio, desna strana kod nogu) te na prednjoj veznoj ruci. Postojeći varovi su nestručno izvedeni, niske kvalitete i bez dokaza o provedenom ispitivanju (npr. ultrazvukom ili penetrantima), što predstavlja direktan rizik od loma konstrukcije pod opterećenjem.

\*Pogonska jedinica i hlađenje: Motor je izrazito mastan što upućuje na ozbiljna curenja. Rashladni sustav je bez tekućine, a unutrašnjost ekspanzijske posude pokazuje prisutnost korozije i taloga što indicira zanemareno održavanje i potencijalno oštećenje bloka motora ili glave.

\*Električne instalacije: Instalacija motora je nestručno krpana korištenjem neadekvatnog (pretanak presjek) ožičenja. Vidljivi su tragovi topljenja i nagorena izolacija što stvara visok rizik od kratkog spoja i požara na stroju.

\*Pneumatici: Prednje i stražnje gume su potpuno istrošene bez vidljivog profila (šare), te zahtijevaju hitnu zamjenu radi sigurnosti i trakcije.
