Oznaka predmeta: 20231202-RENAULT-BRAVARIJA\_ANDRIČEVIĆ  
Vaš broj:

# PROCJENA VRIJEDNOSTI VOZILA

## NALAZ I MIŠLJENJE

Tip vozila: MASTER

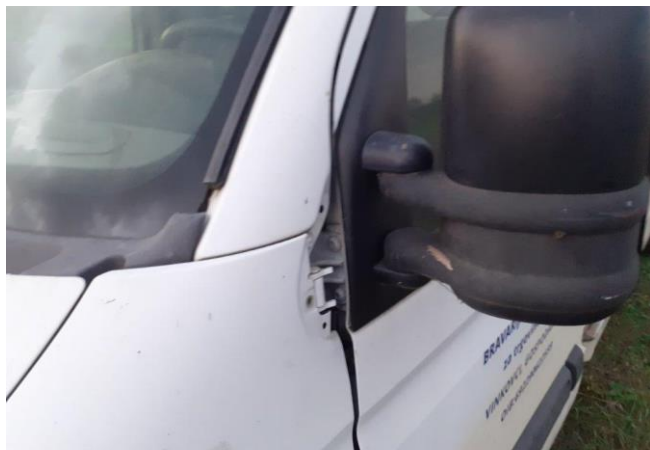
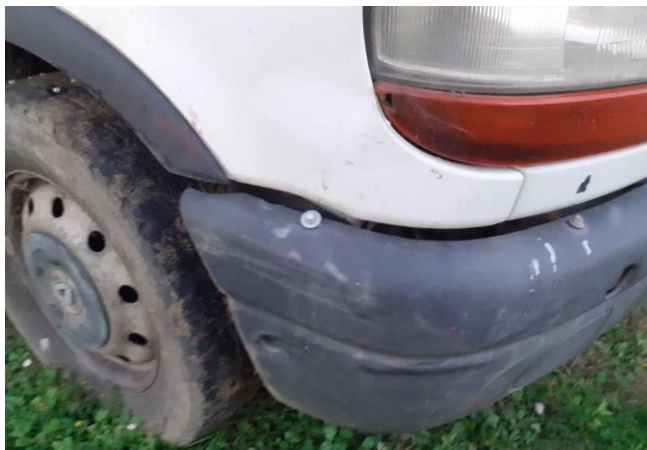
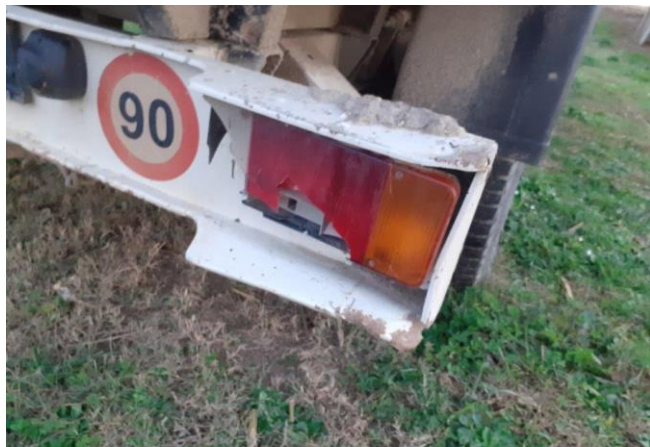
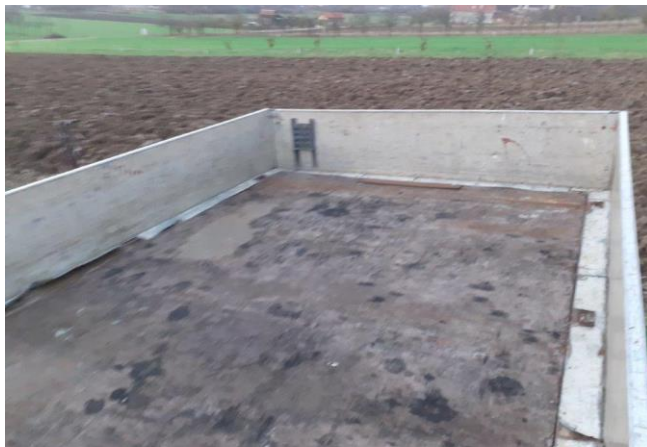
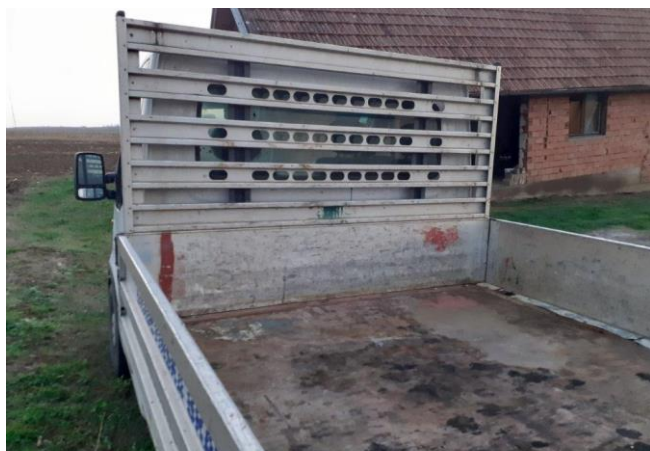
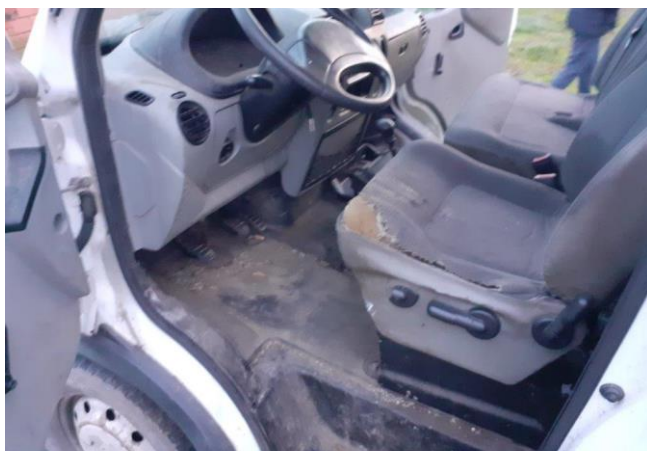
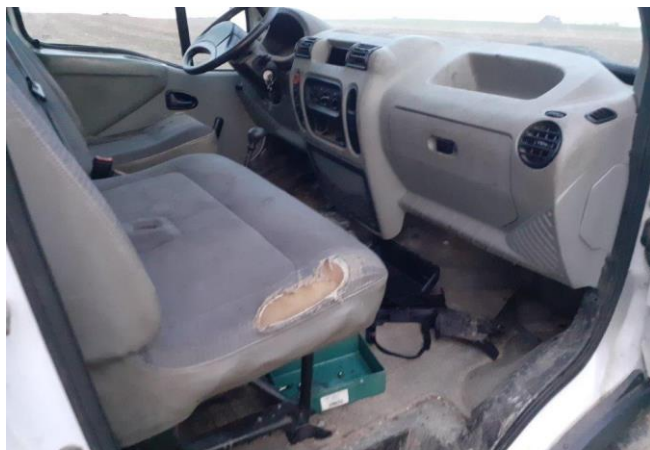
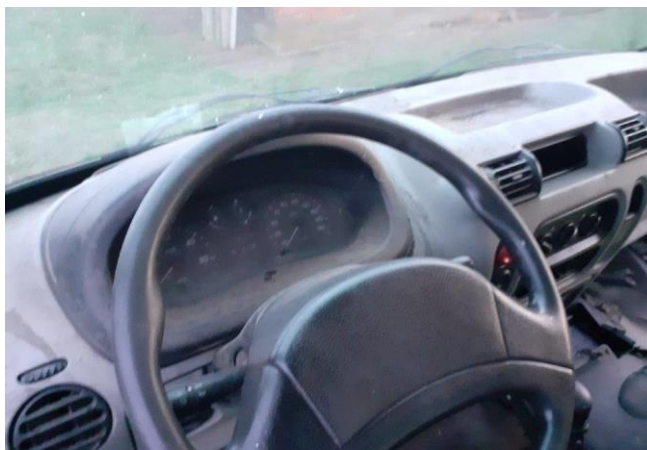
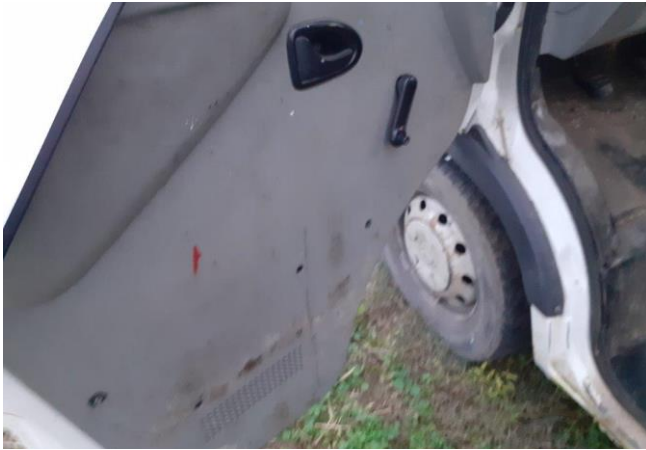
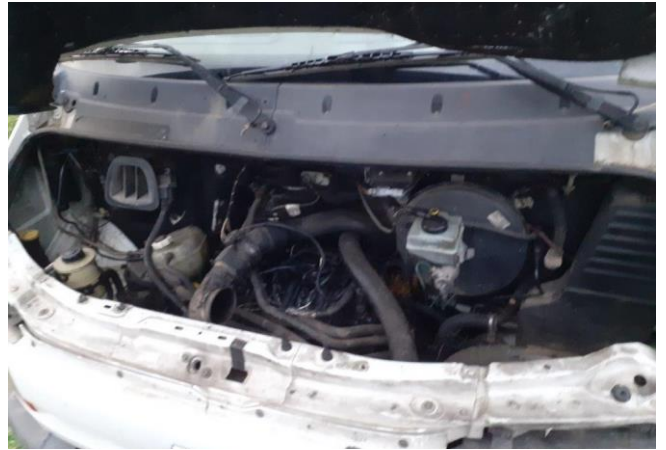
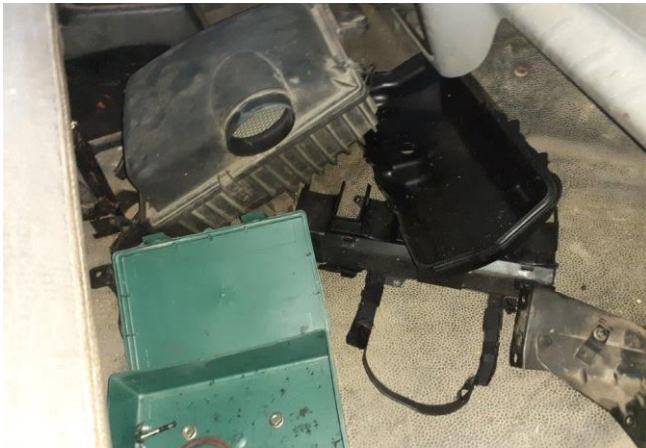
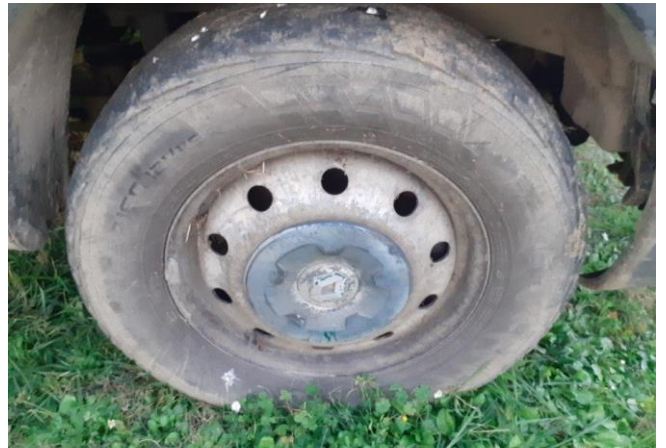
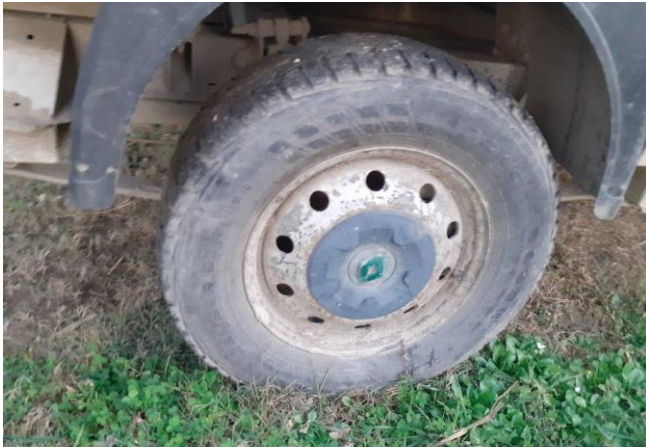
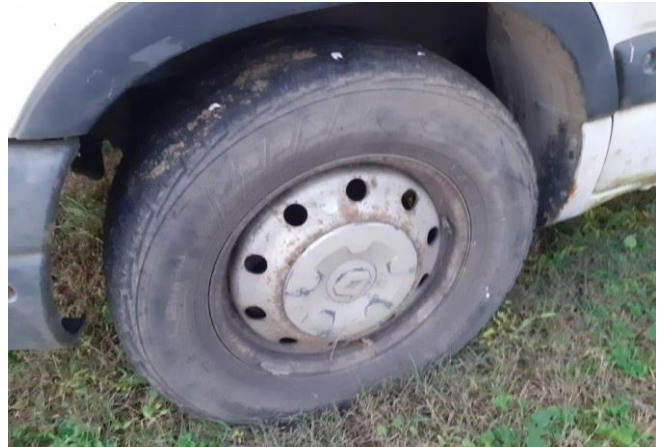
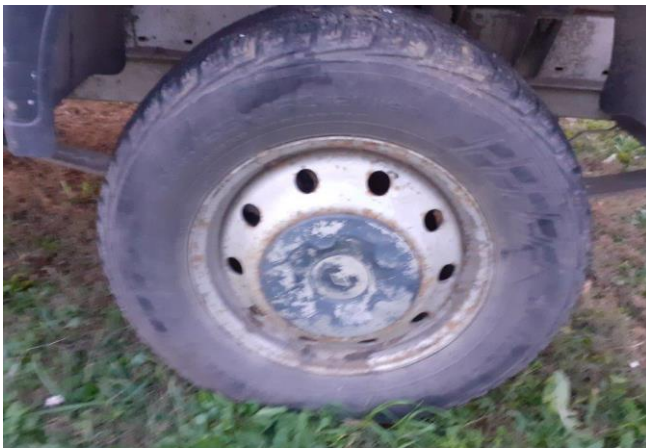
Lak na vozilu u lošem stanju s oštećenjima/ogrebotinama/brisotinama.

Stražnji branik – oštećen.

Prednji branik – nestručno saniran.

Stražnje desno svijetlo – oštećeno.

Nedostaje dio zaštitne plastike na lijevom retrovizoru.

Unutrašnjost kabine je prljava u lošem stanju s pojedinim istrošenim dijelovima.

Sjedalo vozača oštećeno.

Sjedalo suvozača oštećeno.

Nedostaju pretinci na unutarnjim stranama obiju vrata.

Broj šasije korodiran – nisu vidljive posljednje dvije znamenke.

Na sklopovima motora ima tragova curenja pogonskih tekućina.

Nedostaje kućište filtera zraka te plastični poklopci – vidljivi tragovi rada u motornom prostoru – pojedini rastavljeni dijelovi nalaze se u unutrašnjosti vozila.

Dubina gaznog sloja svih pneumatika ispod tvorničke granice istrošenosti.
