# PROCJENA VRIJEDNOSTI VOZILA

## NALAZ I MIŠLJENJE

**Marka vozila: TOYOTA**

Tip vozila: AVENSIS

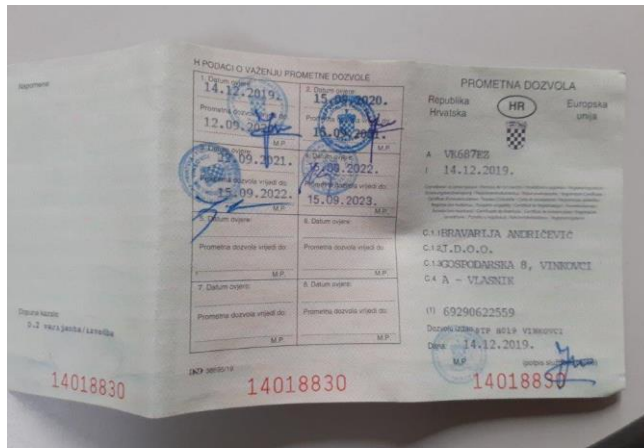
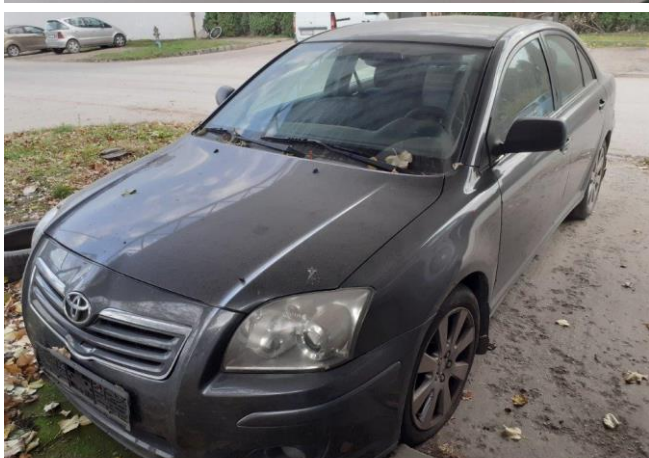
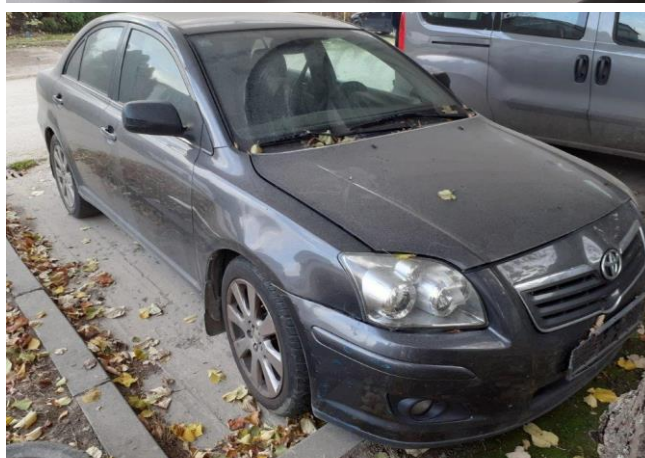
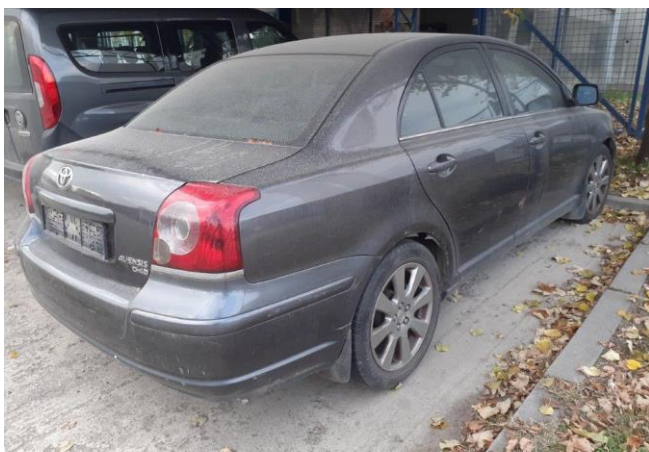
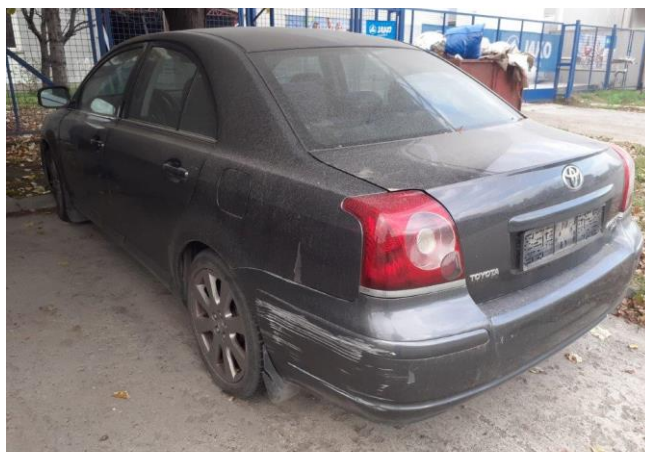
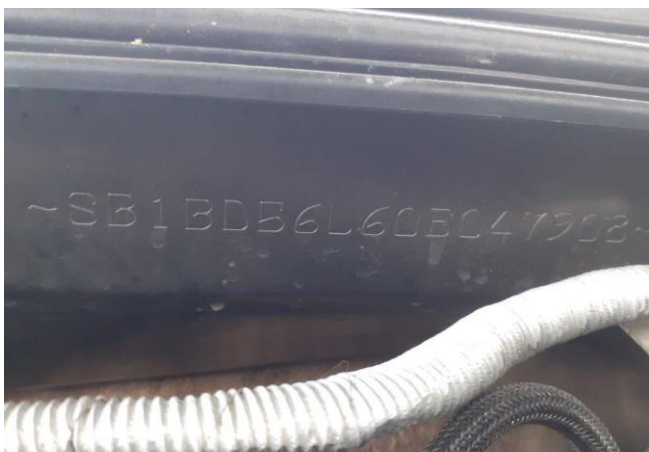
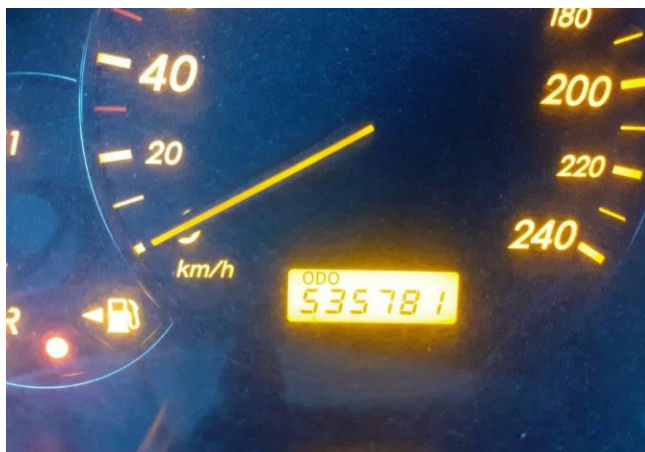
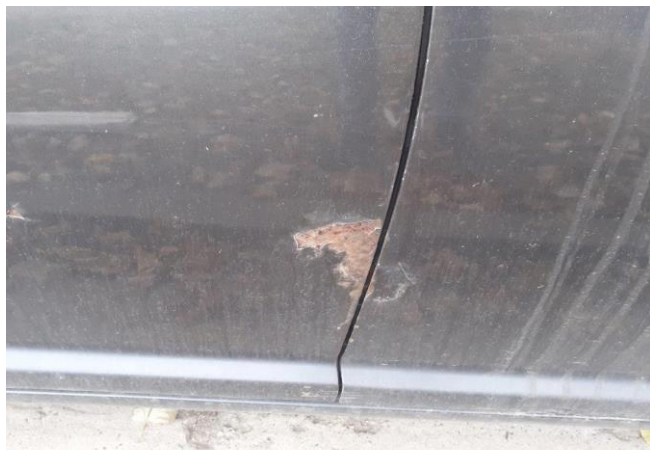
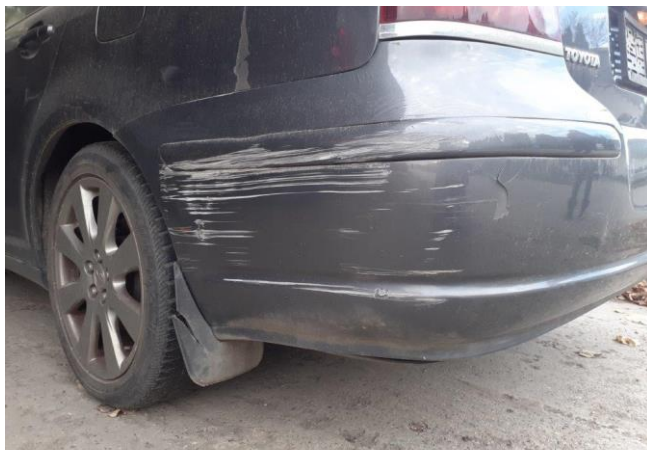
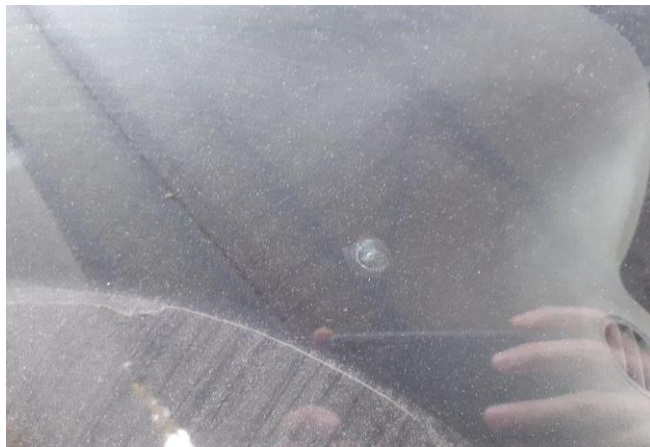
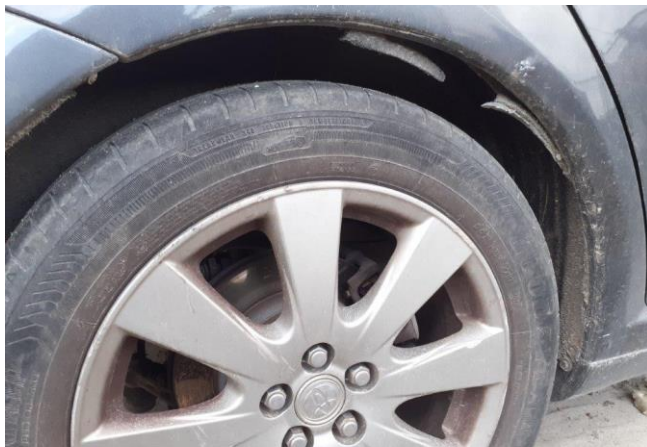
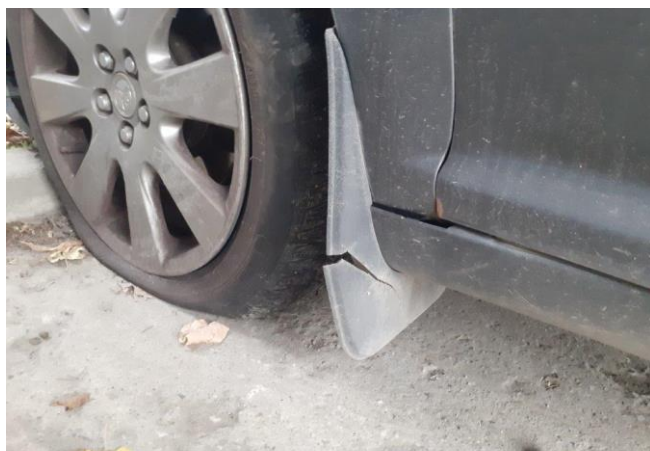
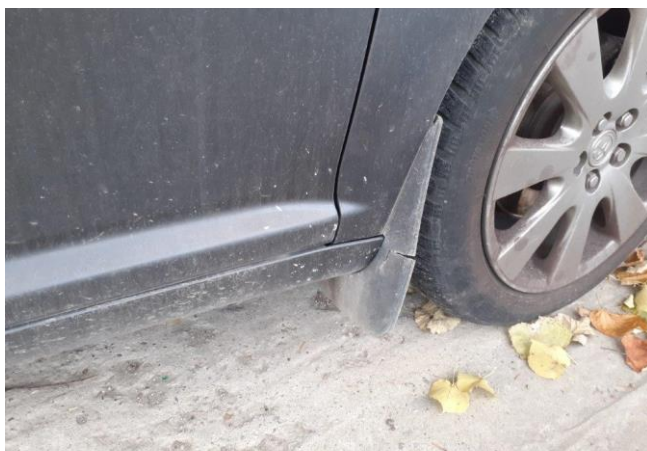
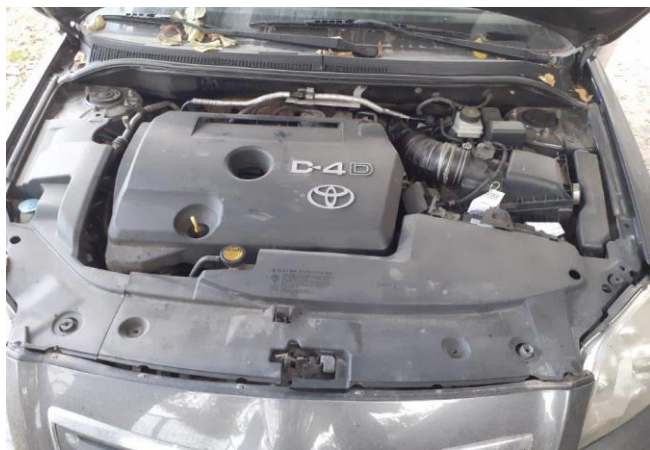
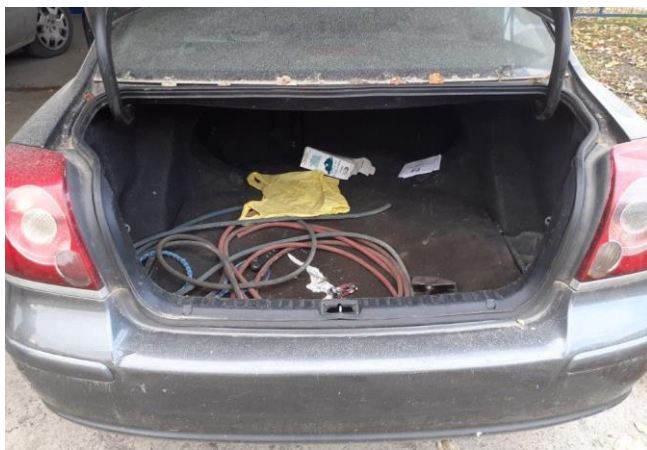
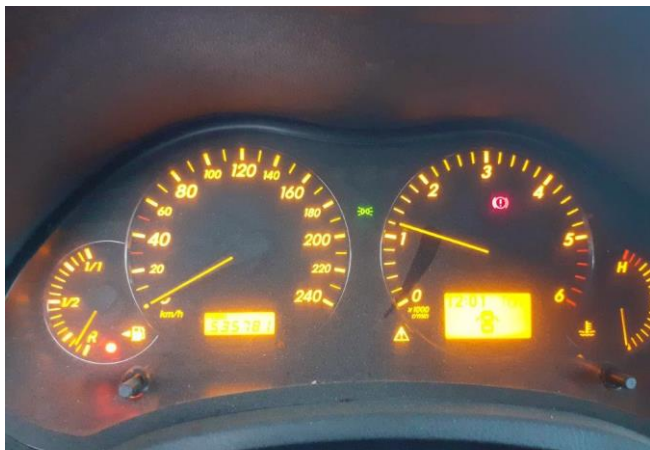
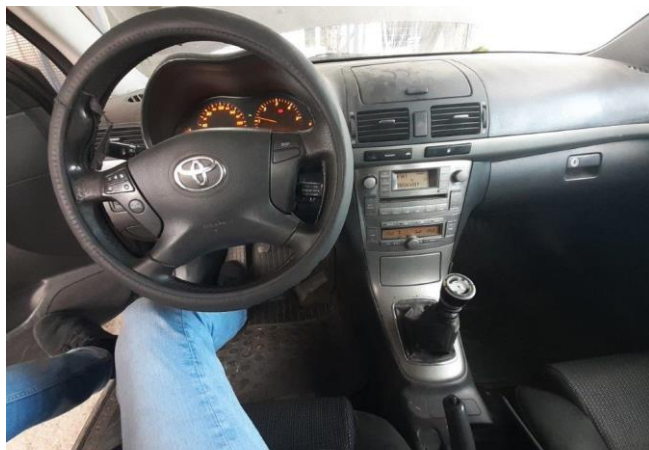
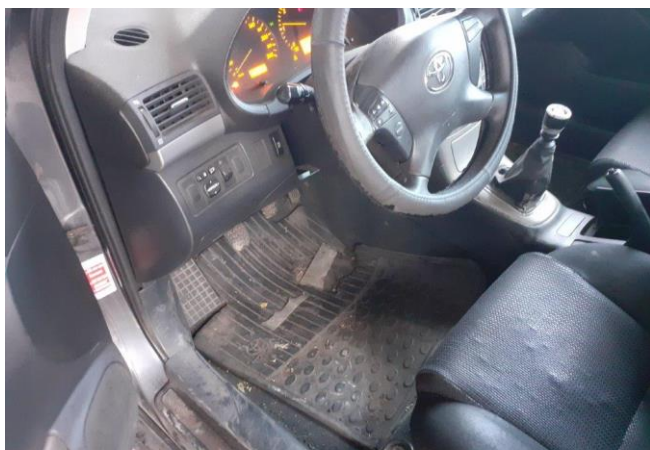
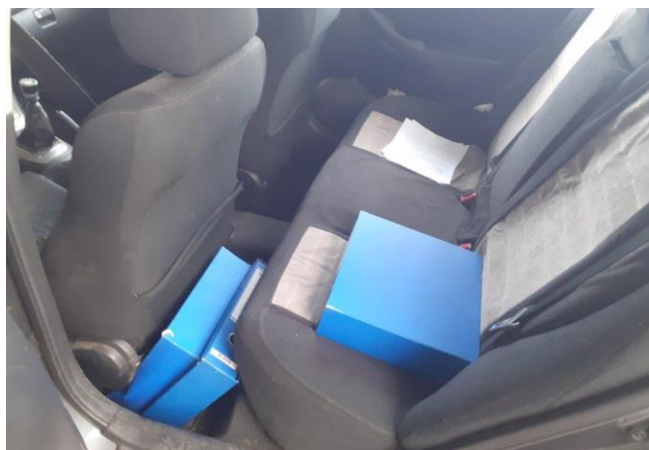
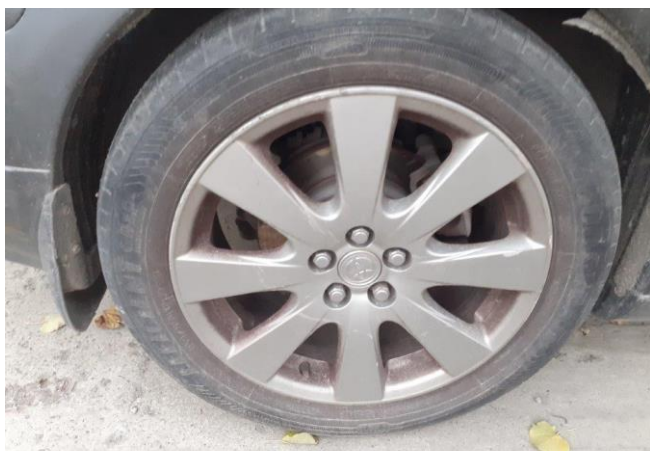
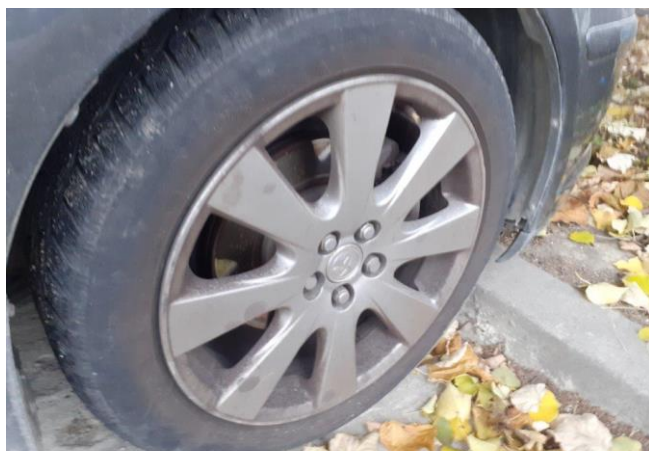
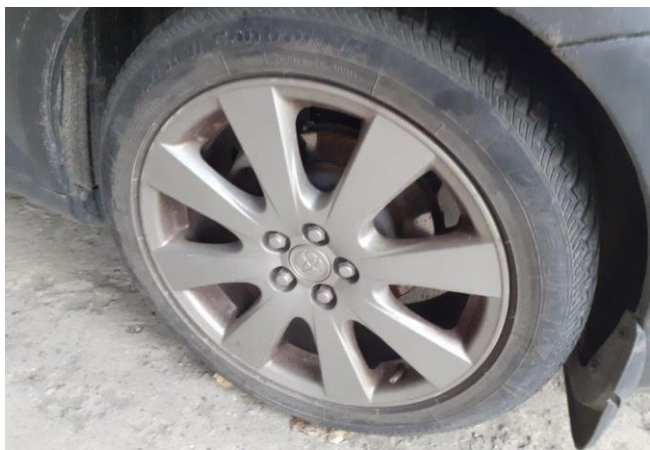
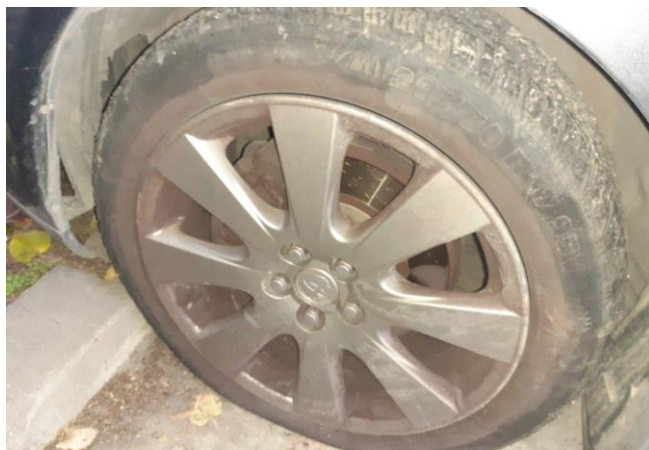
Vanjština vozila pregledana vizualno. Uočeni slijedeći nedostaci/oštećenja/neispravnosti  
Vozilo prašnjavo i neuredno – nije u uporabi određeno vrijeme.  
Lak na vozilu u lošem stanju s oštećenjima/ogrebotinama/brisotinama.  
Prednji i stražnji branik oštećeni.  
Stražnja desna vrata – vidljivi tragovi dubinske korozije.  
Na rubovima ostalih vrata – vidljivi tragovi površinske korozije.  
Oštećeno prednje vjetrobransko staklo.  
Stražnji lijevi blatobran – oštećenje laka.  
Blatobran zavjesice – lijeve prednje i stražnje, prednje desne – oštećene.  
Unutarnja obloga stražnjeg desnog blatobrana – oštećena.

Unutrašnjost vozila pregledana vizualno. Uočeni slijedeći nedostaci/oštećenja/neispravnosti  
Unutrašnjost kabine je prljava u lošem stanju s pojedinim istrošenim dijelovima.  
Ručica mjenjača – oštećena.  
Unutarnja obloga vrata prednjih vrata – oštećena.  
Kolo upravljača istrošeno.  
Sjedala prljava.  
Prtljažni prostor je prljav u lošem stanju.

Motor i prostor oko motora pregledan vizualno. Uočeni slijedeći nedostaci/oštećenja/neispravnosti  
Prostor oko motora je prašnjav.  
Na sklopovima motora nema tragova curenja pogonskih tekućina.  
Motor je pokrenut lakoćom.  
Uočen pravilan rad motora.

Pneumatici pregledani vizualno. Uočeni slijedeći nedostaci/oštećenja/neispravnosti  
P.L. TAURUS WINTER 215/50R17 – nedovoljan tlak u pneumatiku  
P.D. TAURUS WINTER 215/50R17  
S.L. FULDA KRISTALL CONTROL HP 215/50R17  
S.D. GOODYEAR EFFICIENTGRIP 215/55R17 – neispravna dimenzija  
Pneumatici na stražnjoj osovini nisu iste marke/tipa niti dimenzije.  
Dubina gaznog sloja svih pneumatika iznad tvorničke granice istrošenosti.
