Oznaka predmeta: 20231202-IVECO-BRAVARIJA_ANDRIČEVIĆ
Vaš broj:

PROCJENA VRIJEDNOSTI VOZILA NALAZ I MIŠLJENJE

Marka vozila: IVECO

Model vozila: ML 100 E15

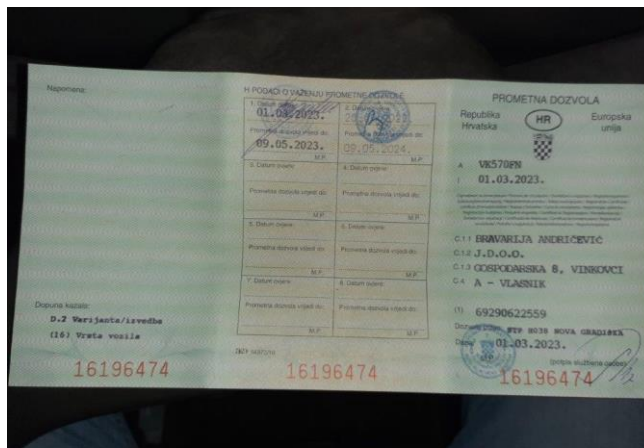
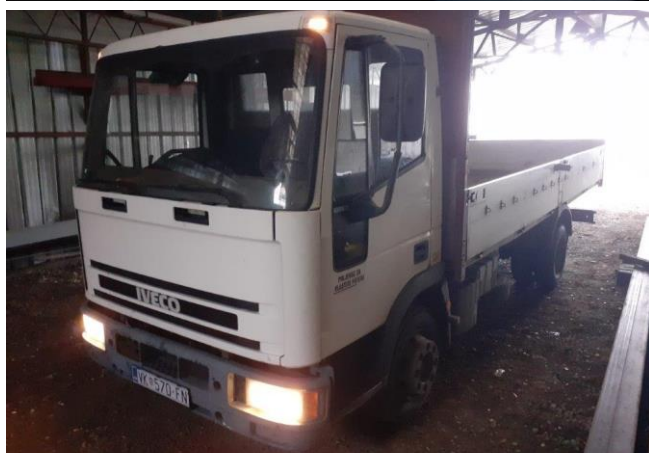
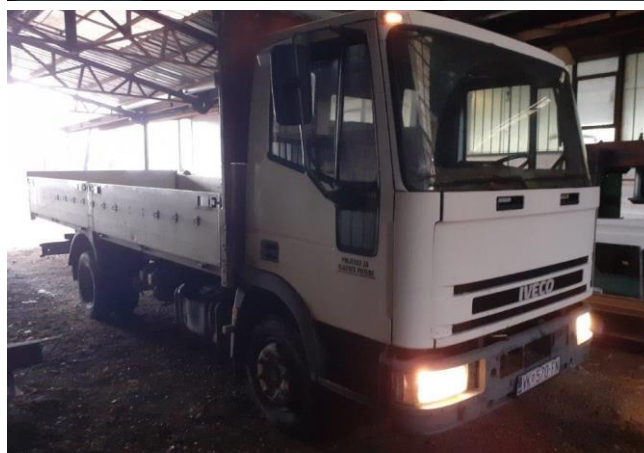
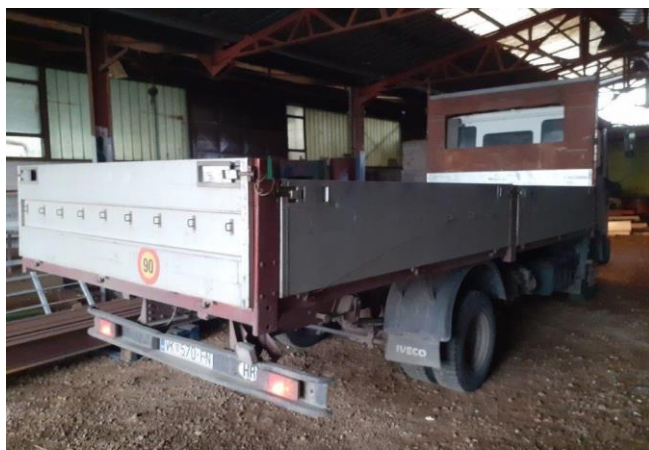
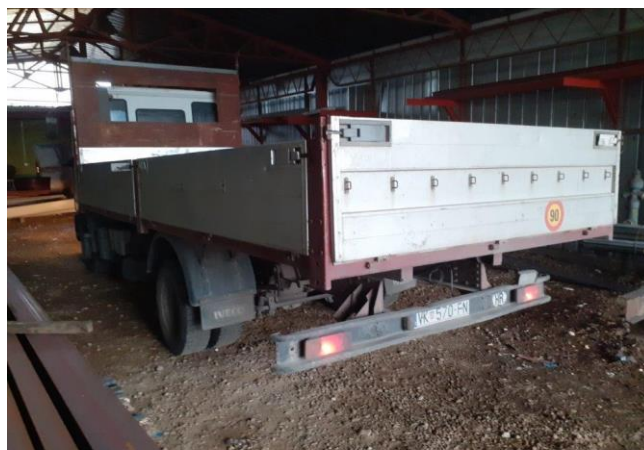
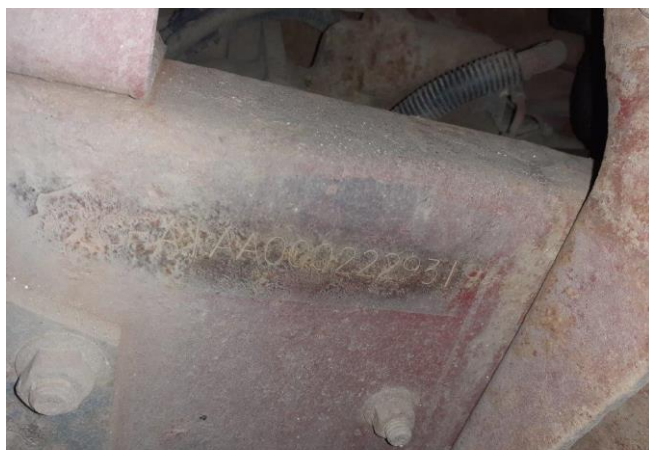
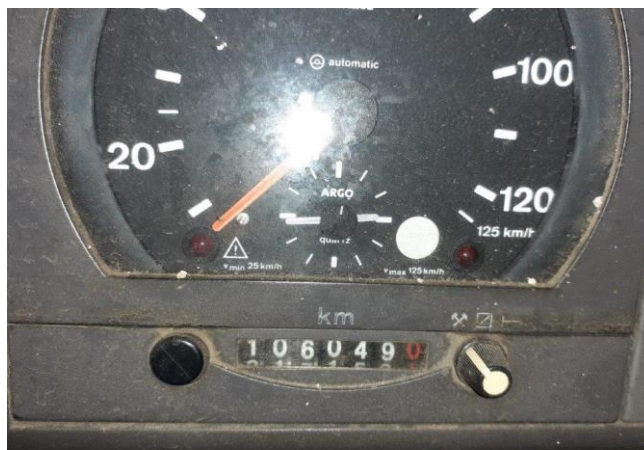
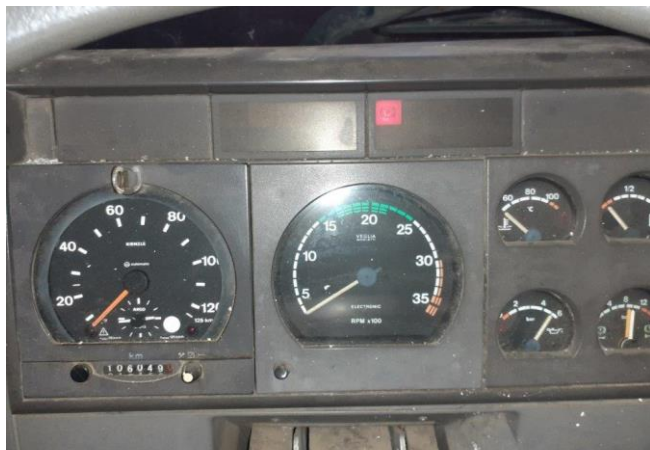
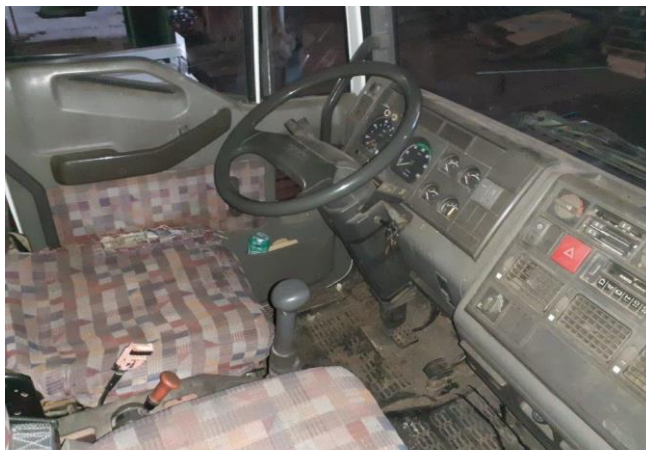
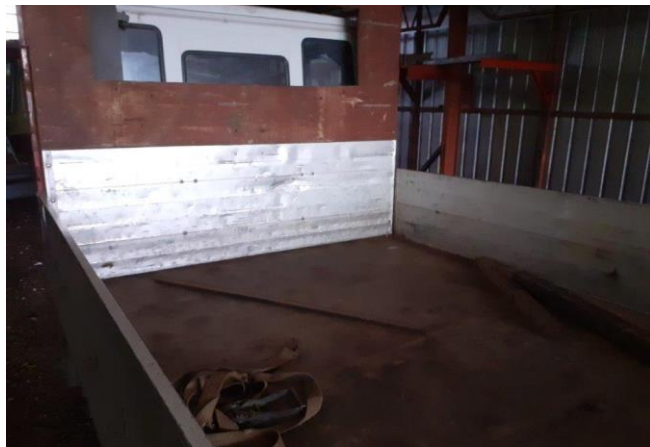
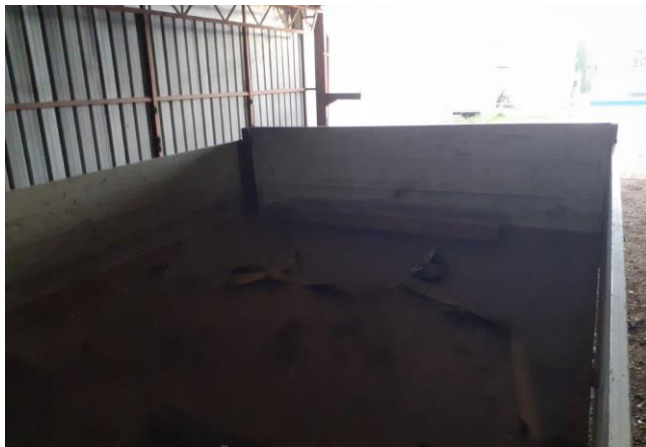
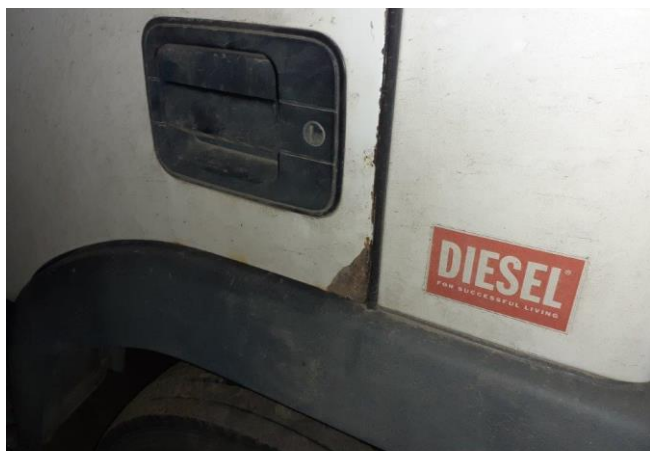
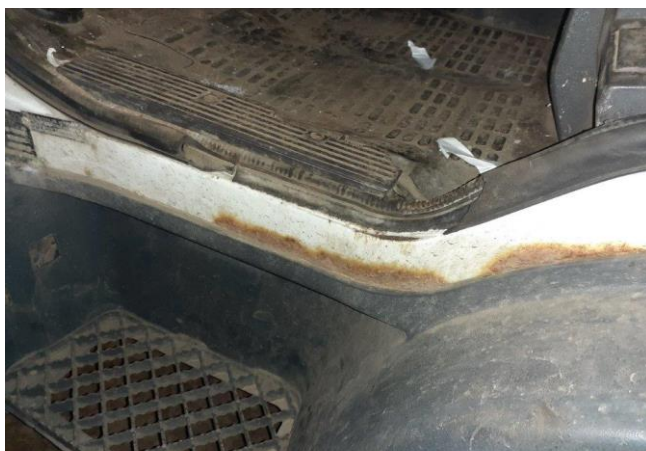
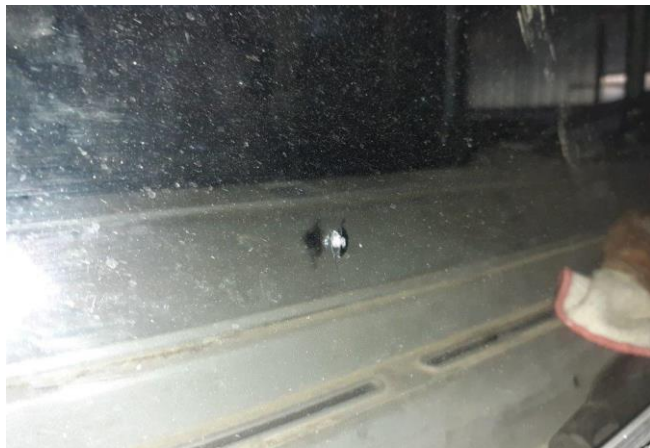
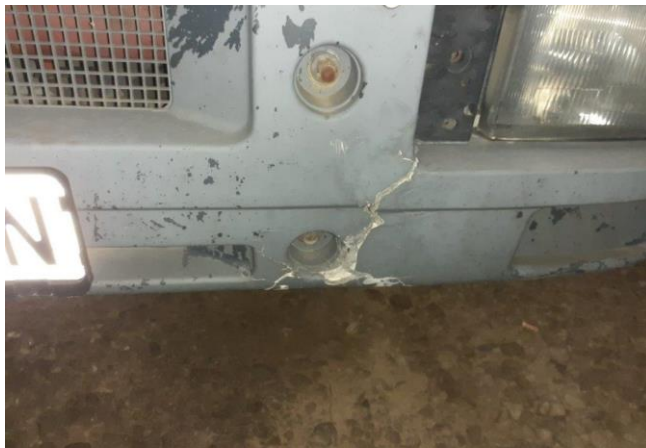
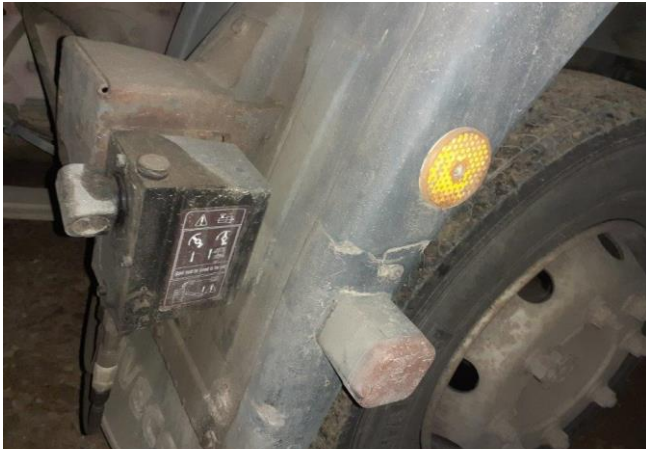
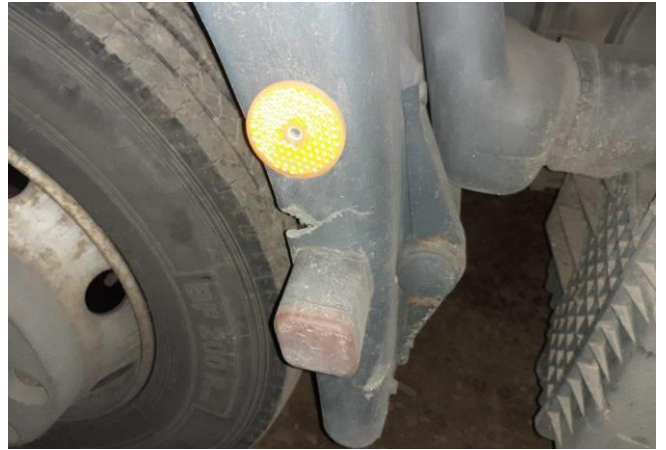
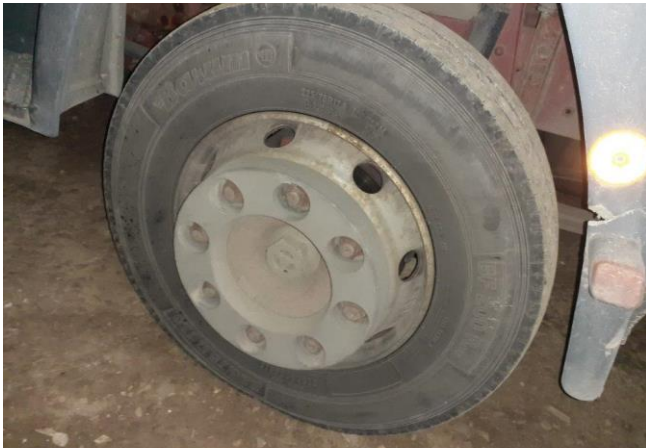
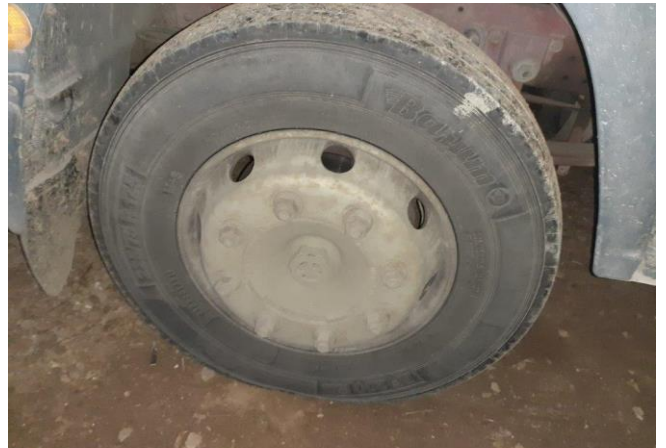
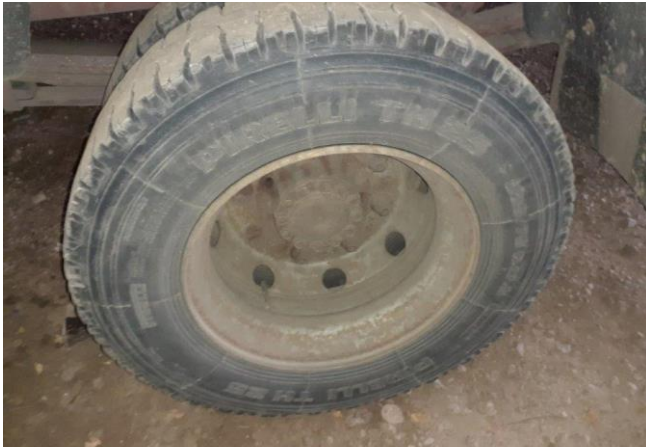
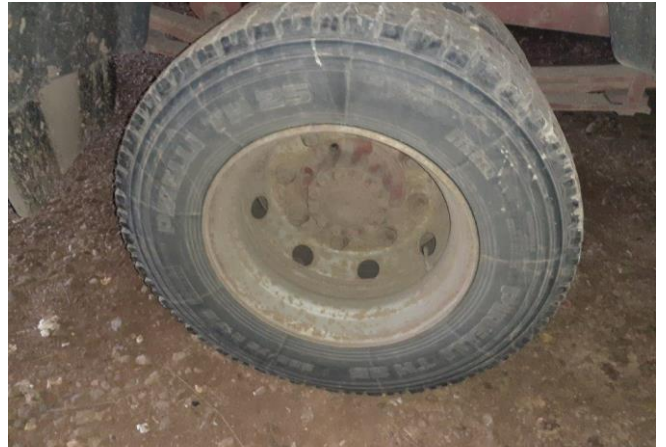
2.9 FOTOGRAFIJE

Prednji branik – oštećen.

Prednji lijevi i desni blatobran – oštećeni.

Prednje vjetrobransko staklo – oštećeno.

Lijeva vozačka vrata – površinska korozija.

Kabina na lijevom ulazu – dubinska korozija.

Unutrašnjost kabine je prljava u lošem stanju s pojedinim istrošenim dijelovima.

Sjedalo suvozača – oštećeno.

Prostor za prijevoz tereta na mjestima korodiran i u prosječnom stanju.
