**PROCJENA TRŽIŠNE VRIJEDNOST
DIJELA IMOVINE U VLASNIŠTVU
ULJANIK PROIZVODNJA OPREME d.d.
u stečaju, Vodnjan, Željeznička 23**

Naručitelj : **ULJANIK PROIZVODNJA OPREME d.d. u stečaju, Vodnjan, Željeznička 23,**
OIB 66833856731

Broj elaborata : **PR - 147/19**

Pula, 03.06.2019.g.

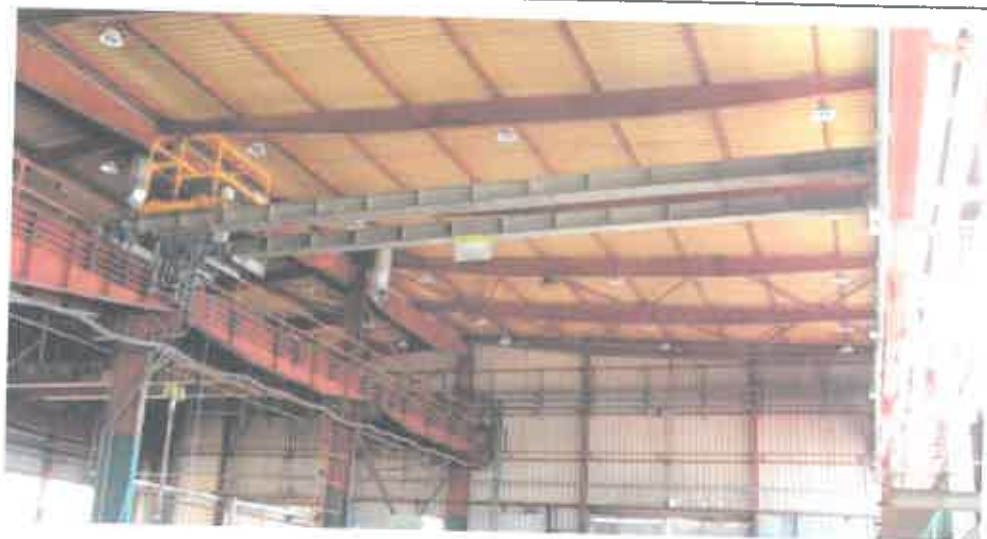
1.1. SPECIFIČNE DIZALICE**263 i 264 MOSTNA DIZALICA 5T/14M DVOGREDNA**

Proizvođač:	SPB Inženjering d.o.o. Rijeka, Ružičeva 32, 51000 Rijeka		
Tip:	Dvogredna mosna dizalica 5t / 14 m		
God. proizvodnje:	10.mj.2007		
Inventarni broj:	0036770		
Tvornički broj:	1423		
Nosivost kuke:	5.000	kg	
Uslovi rada (pogonska klasa) dizalice:	II. klasa		
Vrsta pogona:	elektromotorni; izmjenični; 400 V; 50Hz		
Ukupna snaga:	10,3	kW	
Brzina dizanja kuke:	4 / 0,7	m/min	
Brzina kretanja dizalice:	24 / 6	m/min	
Brzina kretanja mačke:	16	m/min	
Način prijenosa mehanizma dizanja:	električno vitlo		
Broj grana užadi mehanizma dizanja:	4	kom	
Zaštita od previsokog napona dodira:	Automatsko	isključenje	napajanja
Upravljanje:	sustavom TN-S		
Visina dizanja:	sa poda putem upravljačke kutije		
Raspon šina za kretanje mosta:	8,0	m	
Raspon šina za kretanje mačke:	14.000	mm	
Tip tračnica za kretanje mosta:	1.600	mm	
Tip tračnica za kretanje mačke:	□ 60 x 60	mm	
Težina dizalice:	□ 50 x 50	mm	
Težina mosta:	5.850	kg

prijenos teških tereta unutar prostora hale
mostna dizalica na kojoj se mehanizam same dizalice kreće po
dvije stabilne grede koje su ujedno i nosivi elementi dizalice,
nosivosti 5 t, sa mogućnošću upravljanja sa poda

S obzirom da je godina proizvodnje 2007, dizalica je u relativno dobrom stanju, čemu pridonosi činjenica da je ista korištena u vrlo povoljnim uvjetima unutar hale i nije bila izložena vanjskim atmosferskim utjecajima. Sama dizalica sa pratećom dizaličnom stazom pravilno je održavana i periodički servisirana, a svaki kvar je pravovremeno otklonjen. Pregledom na licu mjesta, uočeno je da na dizalici nema vanjskih oštećenja, da je ista u radnom stanju, te ju je uz određene modifikacije i dodatke moguće dodatno modernizirati. Od mogućih potrebnih intervencija trebalo bi se obaviti zamjena pojedinih električnih i hidrauličnih instalacija, te po potrebi čišćenje i novi zaštitni sloj vanjske konstrukcije.

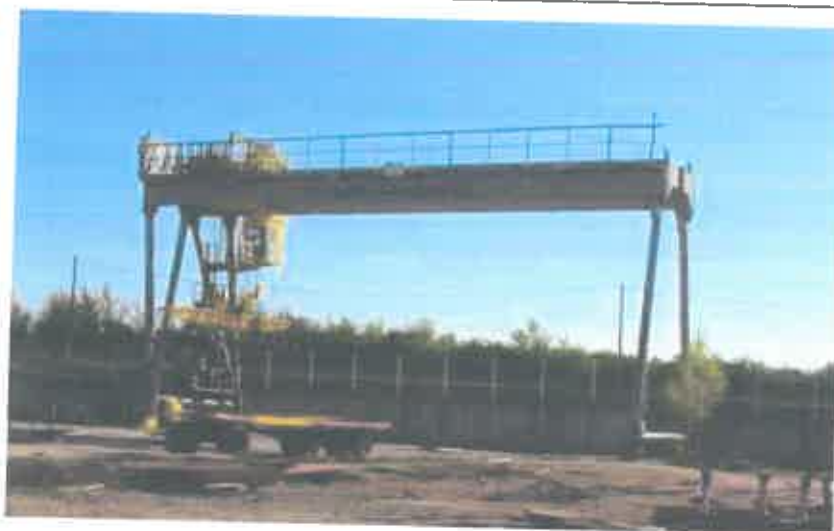
329 i 330 DIZALICA PORTALNA MAGNETSKA

Proizvođač: METALNA SRM
 Tip: Elektrificirana portalna dizalica PD 10 t / 24,5 m
 God. proizvodnje: 2008
 Inventarni broj: 0040031
 Tvornički broj: 517 495

Namjena: prihvat, podizanje, prijenos i spuštanje teških tereta (limova i profila) za potrebe vanjskog skladišnog prostora

S obzirom da je godina proizvodnje 2008, dizalica je u relativno dobrom stanju, korištena je u relativno neagresivnim uvjetima na vanjskom otvorenom skladištu, gdje je bila izložena vanjskim atmosferskim utjecajima. Sama dizalica sa pratećom dizaličnom stazom minimalno je održavana, a svaki kvar je pravovremeno otklonjen. Pregledom na licu mjesta, uočeno je da na dizalici nema vanjskih oštećenja, da je ista u radnom stanju, te je potrebno izvršiti periodički remont. Prilikom remonta bi se morala izvršiti defektaža mašine i po potrebi zamjena električnih i hidrauličnih instalacija, popravak vodilica, zaštitnih limova, farbanje konstrukcije dizalice itd. Remontom bi se dizalica dovela u prvobitno stanje, sa parametrima koje imaju nove dizalice.

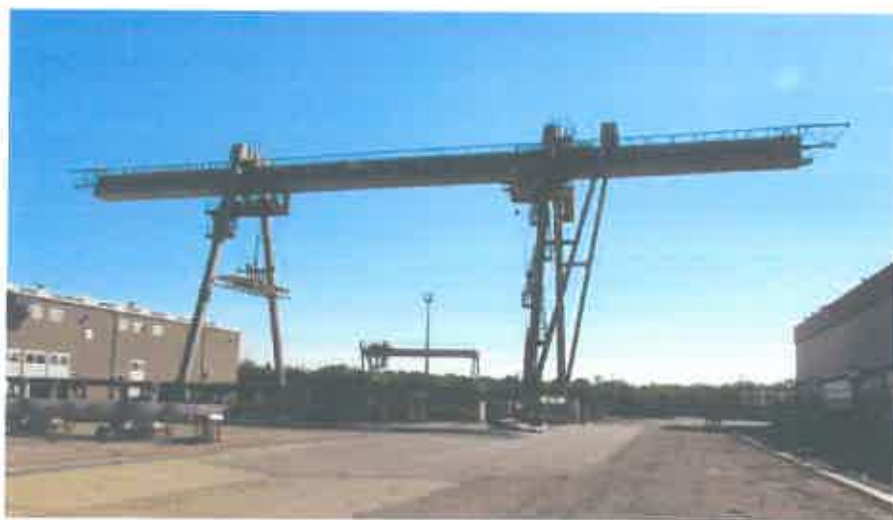
**367, 368 i 369 PORTALNA DIZALICA 40/25 T (u kompletu sa DIZALICA PO.40/25T-6
MAG. TRAV pod rednim brojem 326, 327 i 328)**

Proizvođač:	METALNA SRM		
Tip:	Elektrificirana portalna dizalica PD 40/25/5 t x (18+30,5+15,4) m		
God. proizvodnje:	2007		
Inventarni broj:	0035886 (komplet sa magnetskom traverzom IB 0040030)		
Tvornički broj:	517 701		
Nosivost glavne kuke (magneta):	40.000	kg	
Nosivost pomoćne kuke (magneta):	5.000	kg	
Uslovi rada (pogonska klasa) dizalice:	II. klasa, H3, B4 DIN 15018		
Vrsta pogona:	elektromotorni; izmjenični; 3x400 V; 50Hz		
Ukupna snaga:	151	kW	
Brzina dizanja glavne kuke:	4	m/min	
Brzina dizanja pomoćne kuke:	12	m/min	
Brzina kretanja dizalice:	60	m/min	
Brzina kretanja mačke:	60	m/min	
Način prijenosa glavnog mehanizma dizanja:	klasično vitlo		
Promjer bubnja glavnog dizanja:	700	mm	
Promjer kolotura glavnog dizanja:	630	mm	
Broj grana užadi glavnog mehanizma dizanja:	8	kom	
Način prijenosa pomoćnog mehanizma dizanja:	klasično vitlo		
Promjer bubnja pomoćnog dizanja:	295	mm	
Promjer kolotura pomoćnog dizanja:	315	mm

Tip tračnica za kretanje mosta:	S49	
Tip tračnica za kretanje mačke:	A65	
Težina dizalice:	181.000	kg
Težina mosta:	165.870	kg
Težina mačke:	1.400	kg
Pritisak na tračnicu po kotaču:	34.000	kg
Karakteristike pribora za hvatanje tereta:	Glavna kuka	Pomoćna kuka
- proizvođač	STB	STB
- nosivost	40 t	5 t
- tvornički broj proizvoda	32-V C7240	5-P
Namjena:	prihvata, podizanje, prijenos i spuštanje teških tereta za potrebe vanjskog skladišnog prostora i radne površine	
Karakteristike stroja:	portalna dizalica sa kukom i traverzom sa magnetima, nosivosti glavne kuke 40 t, pomoćne kuke 5 t, sa mogućnošću upravljanja iz kabine i sa poda

S obzirom da je godina proizvodnje 2008, dizalica je u relativno dobrom stanju, korištena je u relativno neagresivnim uvjetima na vanjskom otvorenom skladištu, gdje je bila izložena vanjskim atmosferskim utjecajima. Sama dizalica sa pratećom dizaličnom stazom minimalno je održavana, a svaki kvar je pravovremeno otklonjen. Pregledom na licu mjesta, uočeno je da na dizalici nema vanjskih oštećenja, da je ista u radnom stanju, te je potrebno izvršiti periodički remont. Prilikom remonta bi se morala izvršiti defektaža mašine i po potrebi zamjena električnih i hidrauličnih instalacija, popravak vodilica, zaštitnih limova, farbanje konstrukcije dizalice itd. Remontom bi se dizalica dovela u prvobitno stanje, sa parametrima koje imaju nove dizalice.

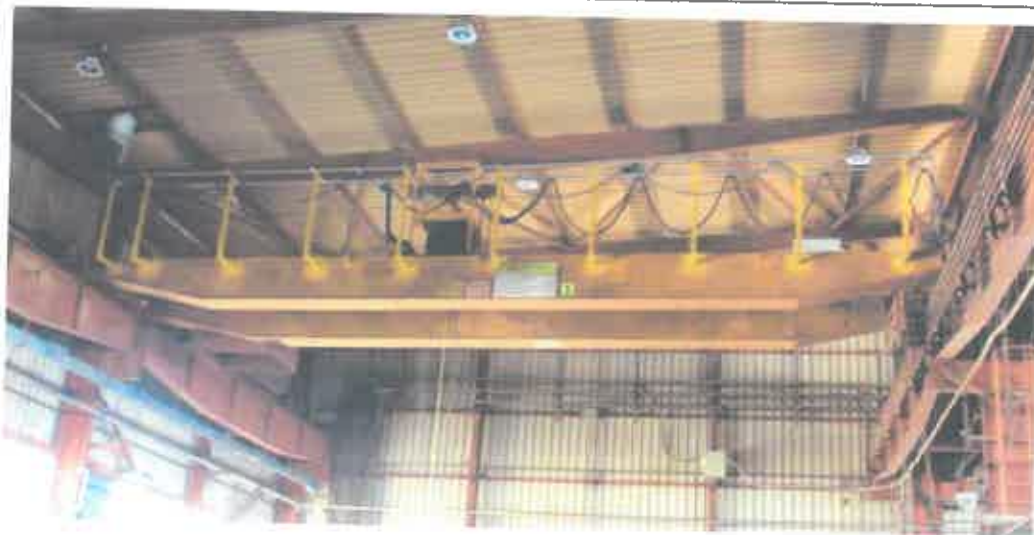
512 + 517 DIZALICA MOSTNA 5 MP

Proizvođač: ULJANIK, Pula
 Tip: Dvogredna mosna dizalica DMD 15t / 14 m
 God. proizvodnje: 1979
 Inventarni broj: 0005302
 Tvornički broj: 1203-1

prijenos teških tereta unutar prostora hale

S obzirom da je godina proizvodnje 1979, dizalica je u relativno zadovoljavajućem stanju, čemu pridonosi činjenica da je ista korištena u vrlo povoljnim uvjetima unutar hale i nije bila izložena vanjskim atmosferskim utjecajima. Sama dizalica sa pratećom dizaličnom stazom pravilno je održavana i periodički servisirana, a svaki kvar je pravovremeno otklonjen. Pregledom na licu mjesta, uočeno je da na dizalici nema vanjskih oštećenja, da je ista u radnom stanju, te ju je uz određene modifikacije i dodatke moguće dodatno modernizirati. Od mogućih potrebnih intervencija trebalo bi se obaviti zamjena pojedinih električnih i hidrauličnih instalacija, te po potrebi čišćenje i novi zaštitni sloj vanjske konstrukcije.

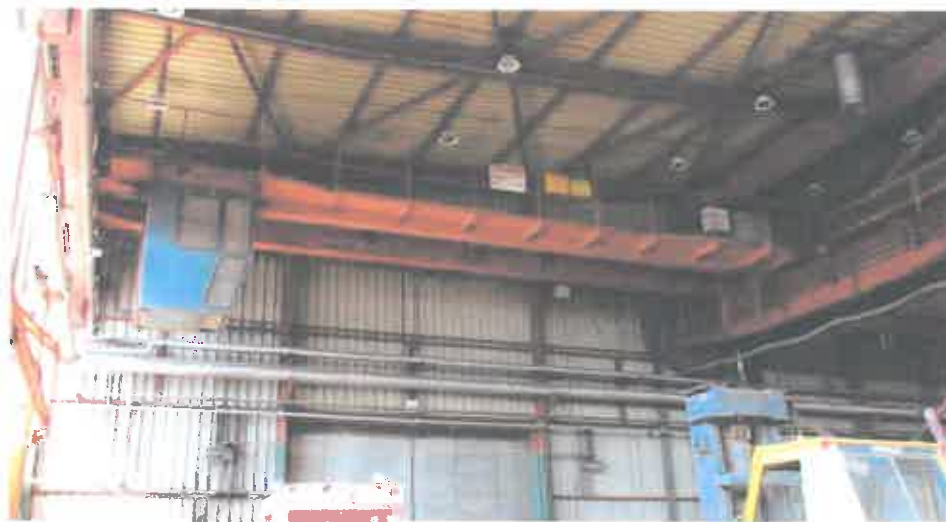
518 i 519 DIZALICA MOSNA DEMD 3,2 MP

Proizvođač: Željezniško gospodarstvo MOSTOVNA, Ljubljana, Verovškova 60
 Tip: Dvogredna mosna dizalica DEMD 3,2 t / 13,98 m
 God. proizvodnje: 1981
 Inventarni broj: 0005303
 Tvornički broj: 1380

prijenos teških tereta unutar prostora hale
mostna dizalica na kojoj se mehanizam same dizalice kreće po
dvije stabilne grede koje su ujedno i nosivi elementi dizalice,
nosivosti 3,2, t sa mogućnošću upravljanja iz kabine i sa poda

S obzirom da je godina proizvodnje 1981, dizalica je u relativno dobrom stanju, čemu pridonosi činjenica da je ista korištena u vrlo povoljnim uvjetima unutar hale i nije bila izložena vanjskim atmosferskim utjecajima. Sama dizalica sa pratećom dizaličnom stazom pravilno je održavana i periodički servisirana, a svaki kvar je pravovremeno otklonjen. Pregledom na licu mjesta, uočeno je da na dizalici nema vanjskih oštećenja, da je ista u radnom stanju te je potrebno izvršiti periodički remont. Prilikom remonta bi se morala izvršiti defektaža mašine i po potrebi zamjena električnih i hidrauličnih instalacija, popravak vodilica, zaštitnih limova, te čišćenje i novi zaštitni sloj vanjske konstrukcije. Remontom bi se dizalica dovela u prvobitno stanje, sa parametrima koje imaju nove dizalice, a sagledavajući postojeće mogućnosti iste uz određene modifikacije i dodatke moguće ju je dodatno modernizirati.

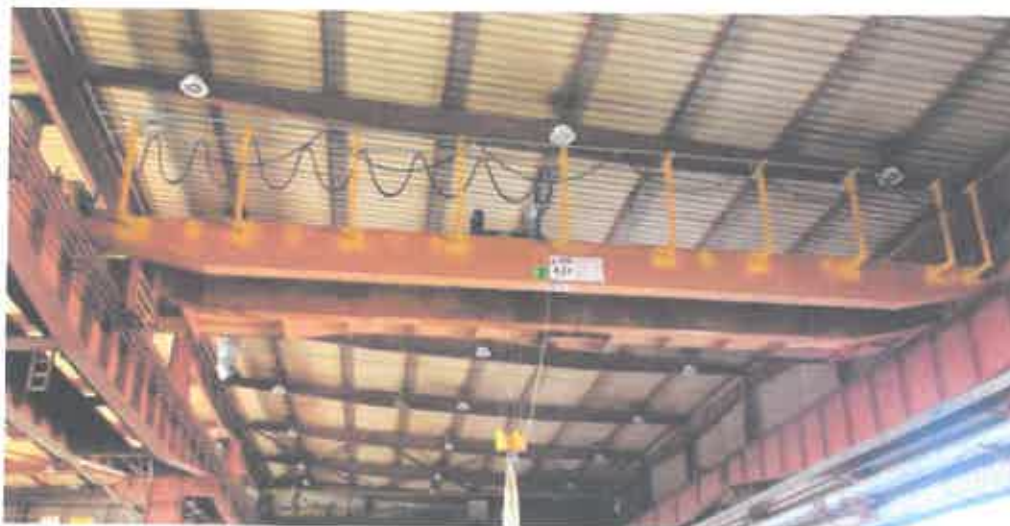
520 ÷ 522 MOSTNA DIZALICA EMDK 6,3 T

Proizvođač: Željezniško gospodarstvo MOSTOVNA, Ljubljana, Verovškova 60
 Tip: Dvogredna mosna dizalica DEMDK 6,3 t / 13,98 m
 God. proizvodnje: 1981
 Inventarni broj: 0005304
 Tvornički broj: 1379

Namjena: prijenos teških tereta unutar prostora hale

S obzirom da je godina proizvodnje 1981, dizalica je u relativno zadovoljavajućem stanju, čemu pridonosi činjenica da je ista korištena u vrlo povoljnim uvjetima unutar hale i nije bila izložena vanjskim atmosferskim utjecajima. Sama dizalica sa pratećom dizaličnom stazom pravilno je održavana i periodički servisirana, a svaki kvar je pravovremeno otklonjen. 2017 godine napravljena je rekonstrukcija dizalice te je povećana nosivost sa 3,2 t na 6,3 t. Pregledom na licu mjesta, uočeno je da na dizalici nema vanjskih oštećenja, da je ista u radnom stanju, te ju je uz određene modifikacije i dodatke moguće dodatno modernizirati. Od mogućih potrebnih intervencija trebalo bi se obaviti zamjena pojedinih električnih i hidrauličnih instalacija, te po potrebi čišćenje i novi zaštitni sloj vanjske konstrukcije.

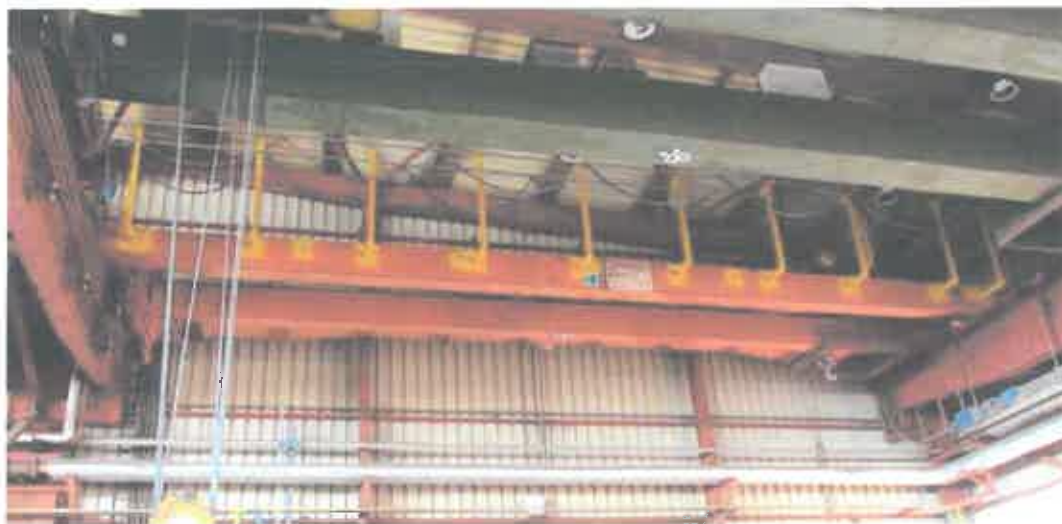
523 ÷ 526 DIZALICA MOSNA DEMD 3,2 MP

Proizvođač: Željezniško gospodarstvo MOSTOVNA, Ljubljana, Verovškova 60
 Tip: Dvogredna mosna dizalica DEMD 3,2 t / 13,98 m
 God. proizvodnje: 1981
 Inventarni broj: 0005304
 Tvornički broj: 1380/1

Namjena: prijenos teških tereta unutar prostora hale
 Karakteristike stroja: mosna dizalica na kojoj se mehanizam same dizalice kreće po dvije stabilne grede koje su ujedno i nosivi elementi dizalice, nosivosti 3,2 t sa mogućnošću upravljanja sa poda

S obzirom da je godina proizvodnje 1981, dizalica je u relativno zadovoljavajućem stanju, čemu pridonosi činjenica da je ista korištena u vrlo povoljnim uvjetima unutar hale i nije bila izložena vanjskim atmosferskim utjecajima. Sama dizalica sa pratećom dizaličnom stazom pravilno je održavana i periodički servisirana, a svaki kvar je pravovremeno otklonjen. Pregledom na licu mjesta, uočeno je da na dizalici nema vanjskih oštećenja, da je ista u radnom stanju, te ju je uz određene modifikacije i dodatke moguće dodatno modernizirati. Od mogućih potrebnih intervencija trebalo bi se obaviti zamjena pojedinih električnih i hidrauličnih instalacija, te po potrebi čišćenje i novi zaštitni sloj vanjske konstrukcije.

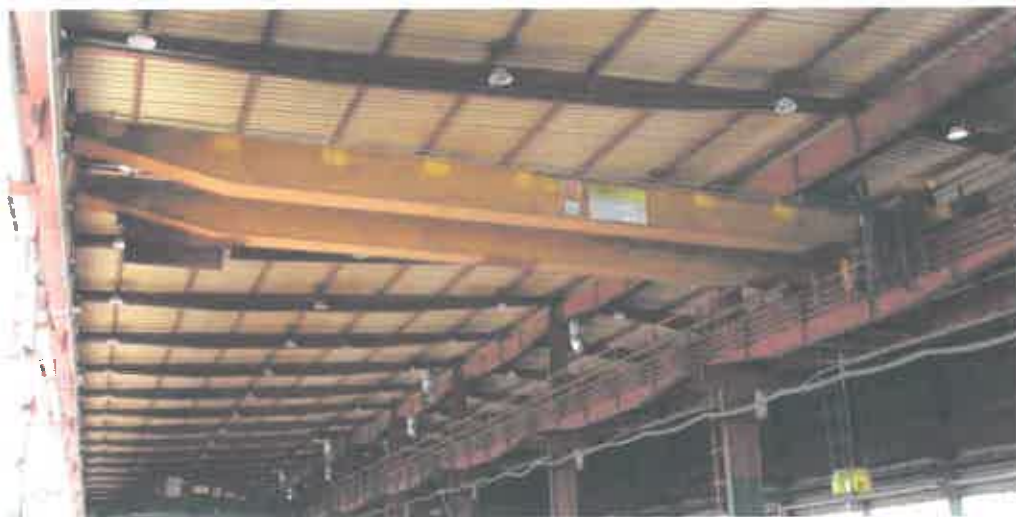
527 + 531 DIZALICA MOSTNA 5 MP

Proizvođač:	ULJANIK, Pula		
Tip:	Dvogredna mosna dizalica DMD 15t / 14 m		
God. proizvodnje:	1979		
Inventarni broj:	0005306		
Tvornički broj:	1203-2		
Nosivost kuke:	15.000	kg	
Uslovi rada (pogonska klasa) dizalice:	II. klasa		
Vrsta pogona:	elektromotorni; izmjenični; 380 V; 50Hz		
Ukupna snaga:	18,8	kW	
Brzina dizanja kuke:	4 / 1	m/min	
Brzina kretanja dizalice:	63 / 15	m/min	
Brzina kretanja mačke:	16 / 5,3	m/min	
Način prijenosa mehanizma dizanja:	Vitlo ME160 S4SNA/53 MISIA		
Promjer bubnja:	400	mm	
Promjer kolotura:	315	mm	
Broj grana užadi mehanizma dizanja:	4	kom	
Zaštita od previsokog napona dodira:	Automatsko	isključenje	napajanja
Upravljanje:	sustavom TN-S sa poda putem upravljačke kutije		
Visina dizanja:	8,0	m	
Raspon šina za kretanje mosta:	14.000	mm	
Raspon šina za kretanje mačke:	1.600	mm	
Tip tračnica za kretanje mosta:	□ 60 x 60	mm	
Tip tračnica za kretanje mačke:	□ 40 x 40	mm	
Težina dizalice:	10.835	kg

Namjena: prienos teških tereta unutar prostora hale
Karakteristike stroja: mostna dizalica na kojoj se mehanizam same dizalice kreće po dvije stabilne grede koje su ujedno i nosivi elementi dizalice, nosivosti 15 t sa mogućnošću upravljanja sa poda

S obzirom da je godina proizvodnje 1979, dizalica je u relativno zadovoljavajućem stanju, čemu pridonosi činjenica da je ista korištena u vrlo povoljnim uvjetima unutar hale i nije bila izložena vanjskim atmosferskim utjecajima. Sama dizalica sa pratećom dizaličnom stazom pravilno je održavana i periodički servisirana, a svaki kvar je pravovremeno otklonjen. Pregledom na licu mjesta, uočeno je da na dizalici nema vanjskih oštećenja, da je ista u radnom stanju, te ju je uz određene modifikacije i dodatke moguće dodatno modernizirati. Od mogućih potrebnih intervencija trebalo bi se obaviti zamjena pojedinih električnih i hidrauličnih instalacija, te po potrebi čišćenje i novi zaštitni sloj vanjske konstrukcije.

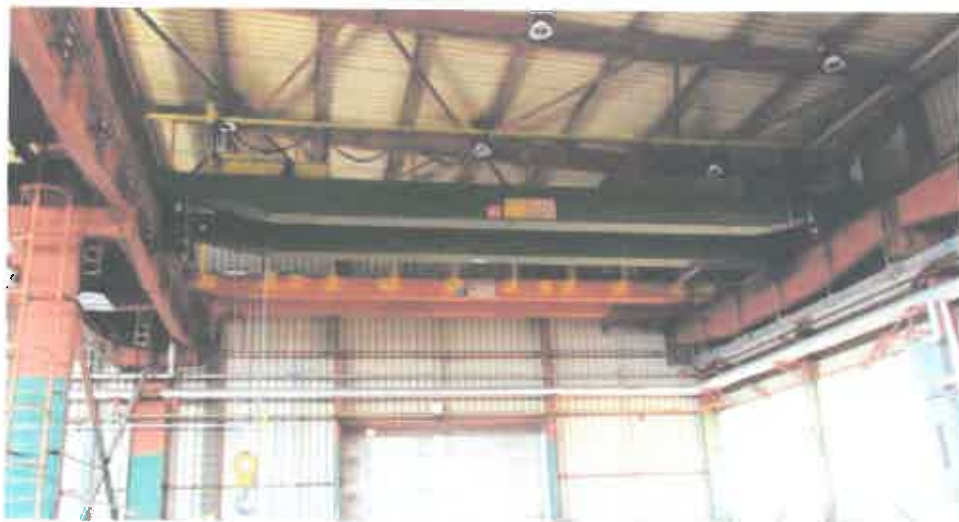
652 i 653 DIZALICA MOSTNA 100 KN

Proizvođač: VULKAN Rijeka, J.P.Kamova 103, 51000 Rijeka
 Tip: Dvogredna mosna dizalica DMD 15 t / 14 m
 God. proizvodnje: 1979
 Inventarni broj: 0008634
 Tvornički broj: 1148-1

Namjena: prijenos teških tereta unutar prostora hale
 Karakteristike stroja: mostna dizalica na kojoj se mehanizam same dizalice kreće po dvije stabilne grede koje su ujedno i nosivi elementi dizalice, nosivosti 15 t sa mogućnošću upravljanja sa poda

S obzirom da je godina proizvodnje 1979, dizalica je u relativno zadovoljavajućem stanju, čemu pridonosi činjenica da je ista korištena u vrlo povoljnim uvjetima unutar hale i nije bila izložena vanjskim atmosferskim utjecajima. Sama dizalica sa pratećom dizaličnom stazom pravilno je održavana i periodički servisirana, a svaki kvar je pravovremeno otklonjen. 10.05.2006 godine napravljena je rekonstrukcija dizalice po projektu br. 1293/06 SPB Inženjering d.o.o. te je povećana nosivost sa 10 t na 15 t. Pregledom na licu mjesta, uočeno je da na dizalici nema vanjskih oštećenja, da je ista u radnom stanju, te ju je uz određene modifikacije i dodatke moguće dodatno modernizirati. Od mogućih potrebnih intervencija trebalo bi se obaviti zamjena pojedinih električnih i hidrauličnih instalacija, te po potrebi čišćenje i novi zaštitni sloj vanjske konstrukcije.

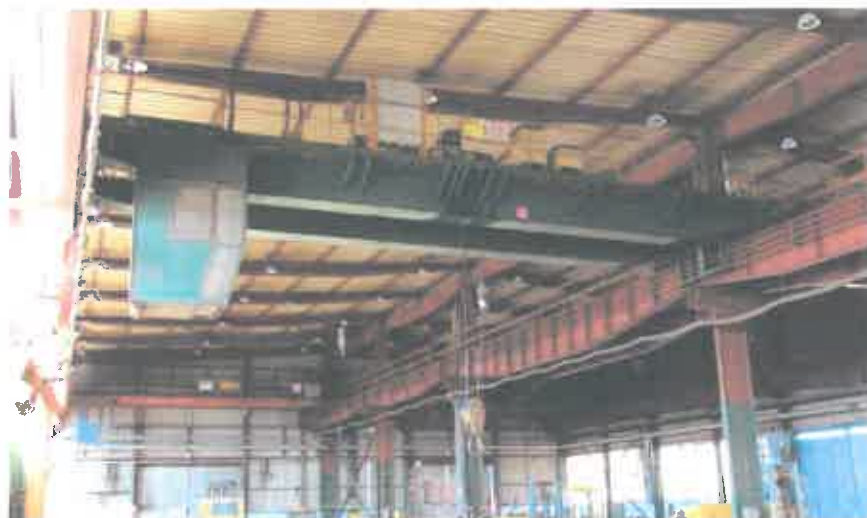
654 ÷ 658 DIZALICA MOSTNA 100 KN

Proizvođač: VULKAN Rijeka, J.P.Kamova 103, 51000 Rijeka
 Tip: Dvogredna mosna dizalica DMD 15 t / 14 m
 God. proizvodnje: 1979
 Inventarni broj: 0008635
 Tvornički broj: 1148-2

Namjena: prienos teških tereta unutar prostora hale
 Karakteristike stroja: mostna dizalica na kojoj se mehanizam same dizalice kreće po dvije stabilne grede koje su ujedno i nosivi elementi dizalice, nosivosti 15 t sa mogućnošću upravljanja iz kabine i sa poda

S obzirom da je godina proizvodnje 1979, dizalica je u relativno zadovoljavajućem stanju, čemu pridonosi činjenica da je ista korištena u vrlo povoljnim uvjetima unutar hale i nije bila izložena vanjskim atmosferskim utjecajima. Sama dizalica sa pratećom dizaličnom stazom pravilno je održavana i periodički servisirana, a svaki kvar je pravovremeno otklonjen. 10.05.2006 godine napravljena je rekonstrukcija dizalice po projektu br. 1293/06 SPB Inženjering d.o.o. te je povećana nosivost sa 10 t na 15 t. Pregledom na licu mjesta, uočeno je da na dizalici nema vanjskih oštećenja, da je ista u radnom stanju, te ju je uz određene modifikacije i dodatke moguće dodatno modernizirati. Od mogućih potrebnih intervencija trebalo bi se obaviti zamjena pojedinih električnih i hidrauličnih instalacija, te po potrebi čišćenje i novi zaštitni sloj vanjske konstrukcije.

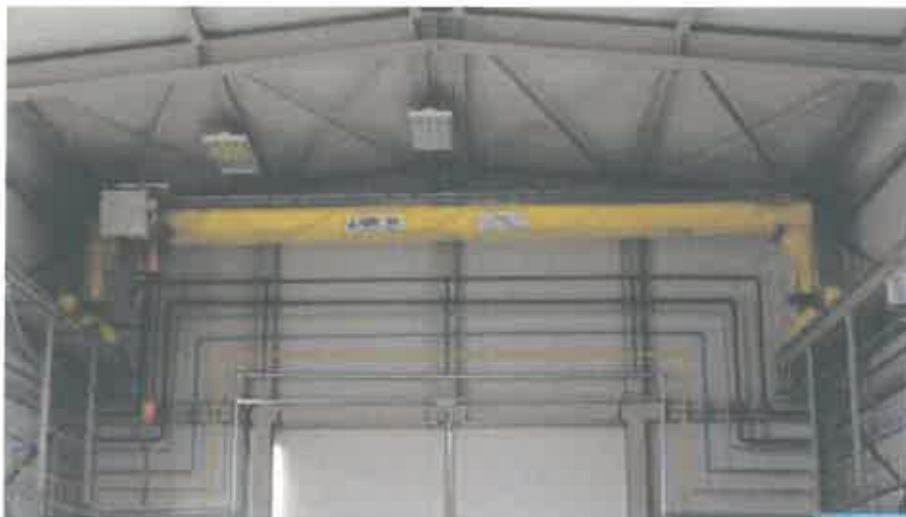
823 DIZALICA MOSNA JEDNOG. JMD 5T/9,63M

Proizvođač: SPB Inženjering d.o.o. Rijeka, Ružičeva 32, 51000 Rijeka
 Tip: Jednogredna mosna dizalica JMD 5t / 9,63 m
 God. proizvodnje: 2017
 Inventarni broj: 0049943
 Tvornički broj: 4168

- dužina užeta	13,5	m
Karakteristike pribora za hvatanje tereta:		
- proizvođač	KITO, Japan	
- nosivost	5 t	
- standard	DIN 15400	
Namjena:	za posluživanje strojeva i manjih tehnoloških linija unutar prostora hale	
Karakteristike stroja:	jednogredna mostna dizalica nosivosti 5 t sa mogućnošću upravljanja sa poda

S obzirom da je godina proizvodnje 2017, dizalica je u veoma dobrom stanju, čemu pridonosi činjenica da je ista korištena u vrlo povoljnim uvjetima unutar hale i nije bila izložena vanjskim atmosferskim utjecajima. Sama dizalica sa pratećom dizaličnom stazom pravilno je održavana, a kvarova za sada nije ni bilo. Pregledom na licu mjesta, uočeno je da na dizalici nema vanjskih oštećenja, da je ista u radnom stanju, te je potrebno izvršiti periodički servis.

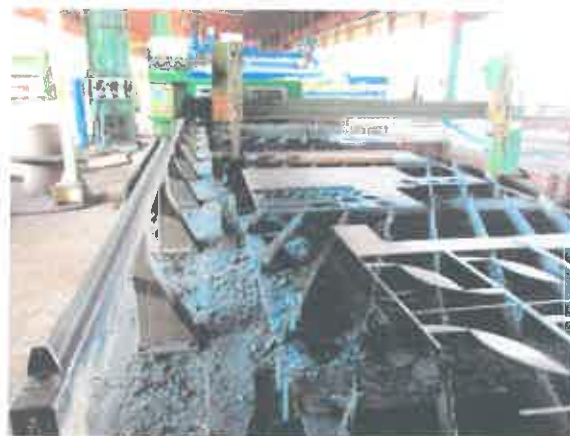
Proizvođač: UNI CUT d.o.o., Hrvatska
 Model: XC 3000 – IVANA 30 CNC
 Tv.broj: 105.010/99
 Proizvedeno: 11.1999
 Prikjučni napon: 3x380 ±5% V – 50 Hz
 Nazivna snaga: 2.000 VA
 Plinsko napajanje:
 - propan-butan 0,5 x 10⁵ Pa
 - kisik 4,0 + 10 x 10⁵ Pa
 Duljina rezanja: 12.400 mm
 Širina rezanja: 3.000 mm
 Max.brzina: 6.0 m/min
 Atest: RI-07696

S obzirom da je godina proizvodnje 1999, stroj za rezanje je u relativno dobrom stanju. Pregledom na licu mjesta, uočeno je da na stroju nema vanjskih oštećenja, da je isti u radnom stanju, pravilno je održavan i periodički servisiran, a svaki kvar je pravovremeno otklonjen. Zadnji manji popravci obavljani su 2008 godine. Pogodan je za modernizaciju i dogradnju za nove modernije zahtjeve sa ostvarivanjem većih učinaka rezanja limova u različitim granama proizvodnje.

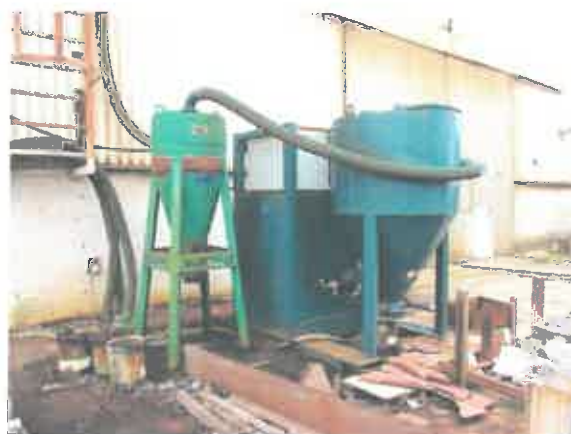
S obzirom da je godina proizvodnje 2012, stroj za odisavanje produkata kod varenja i brušenja radnih predmeta, je u relativno dobrom stanju. Pregledom na licu mjesta, uočeno je da na stroju nema vanjskih oštećenja, da je isti u radnom stanju, pravilno je održavan i periodički servisiran, a svaki kvar je pravovremeno otklonjen. Pogodan je za modernizaciju i dogradnju za nove modernije zahtjeve sa ostvarivanjem većih učinaka odsisavanja učinaka varenja (dimova) te usisavanja prašine sa radnih mjesta u različitim granama proizvodnje.

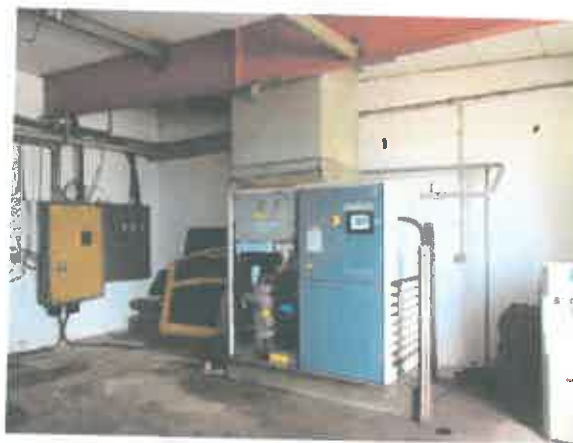
Proizvođač: ATLAS COPCO
AIRPOWER n.v., Belgija
Tip: GA55C
Tv.broj: API502553
 P_{max} : 9,8 bar - 142 psi - 0,98 MPa
 Q_v : 141 l/2 - 298,8 cfm - 0,46 m³/min
 P_{motor} : 55 kW - 75 hp
 n_{motor} : 2975 r/min
m: 1680 kg - 3703 lb
Proizvedeno: 2005
Prikjučni napon: 380 V - 50 Hz

S obzirom da je godina proizvodnje 2005, stroj za komprimiranje zraka za potrebe cijelog proizvodnog pogona, je u relativno dobrom stanju. Pregledom na licu mjesta, uočeno je da na stroju nema vanjskih oštećenja, da je isti u radnom stanju, pravilno je održavan i periodički servisiran, a svaki kvar je pravovremeno otklonjen. Pogodan je za modernizaciju i dogradnju za nove modernije zahtjeve sa ostvarivanjem većih učinaka komprimiranja uz manju potrošnju električne energije u različitim granama proizvodnje.

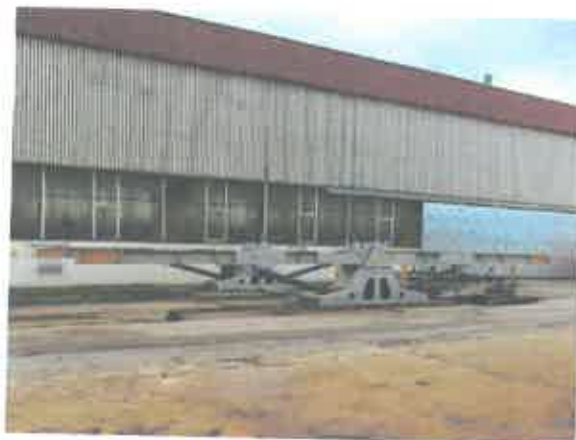
Proizvođač: ULJANIK PROIZVODNJA
OPREME d.d., Vodnjan
Proizvedeno: 2006
Maksimalna težina predmeta za okretanje: 19 t
Napon mreže: 380 V - 50 Hz

S obzirom da je godina proizvodnje 2006 i da se nalazi na otvorenom prostoru, okretni stol za okretanje palubica je u veoma dobrom stanju. Pregledom na licu mjesta, uočeno je da na stroju nema vanjskih oštećenja, da je isti u radnom stanju, pravilno je održavan i periodički servisiran, a svaki

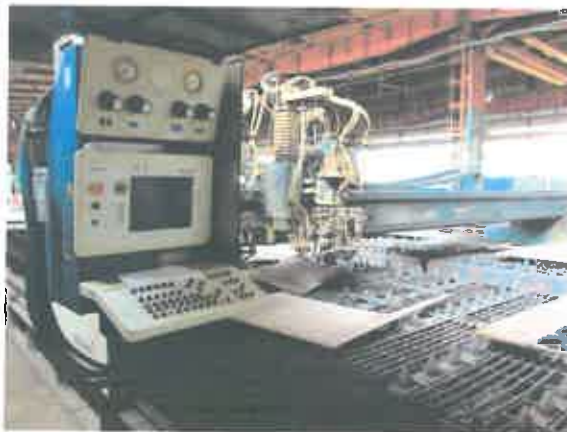
Proizvođač: MESSER, Njemačka
Tip: OMNIMAT L 8000
Tv.broj: 2000017
Broj mašine: 260.132.00
Proizvedeno: 2000
Nazivna snaga: 5,6 kVA
Napon mreže: 230/400 V 50/60 Hz

S obzirom da je godina proizvodnje 2000, stroj za rezanje je u relativno dobrom stanju. Pregledom na licu mjesta, uočeno je da na stroju nema vanjskih oštećenja, da je isti u radnom stanju, pravilno je održavan i periodički servisiran, a svaki kvar je pravovremeno otklonjen. Zadnji manji popravci

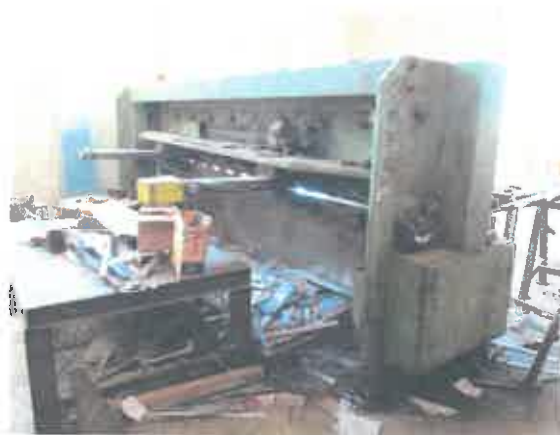
Proizvođač: JELŠINGRAD, Banja Luka
Tip: MG – 3100/6,35
Tv.broj: 203
Proizvedeno: 1980
Dužina: 4.300 mm
Širina: 1.240 mm
Težina: 7.200 mm
Napon mreže: 3 x 380/220 V
Vrsta pogonskog ulja: Mineralno
Viskozitet ulja: 4 – 5 °E/50°C
Kapacitet rezervoara: 160 litara

S obzirom da je godina proizvodnje 1980, alatni stroj za rezanje je u veoma dobrom stanju. Pregledom na licu mjesta, uočeno je da na stroju nema vanjskih oštećenja, da je isti u radnom stanju, pravilno je održavan i periodički servisiran, a svaki kvar je pravovremeno otklonjen. Zadnji manji popravci obavjeni su 2008 godine. Pogodan je za modernizaciju i dogradnju za nove modernije zahtjeve sa ostvarivanjem većih učinaka rezanja limova u različitim granama proizvodnje.

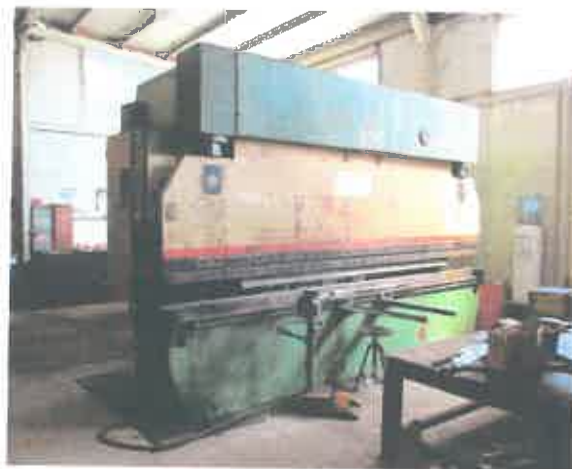
Proizvođač:	JELŠINGRAD, Banja Luka
Tip:	PSH-165/4000
Tv.broj:	112
Proizvedeno:	1980
Priključni napon:	3x380/220 V
Dužina:	3.100 mm
Širina:	1.700 mm
Visina:	4.100 mm
Težina:	13.000 mm
Vrsta pogonskog ulja:	Mineralno
Viskozitet ulja:	4 – 5,4 °E/50°C
Kapacitet rezervoara:	300 litara

S obzirom da je godina proizvodnje 1980, alatni stroj za savijanje je u veoma dobrom stanju. Pregledom na licu mjesta, uočeno je da na stroju nema vanjskih oštećenja, da je isti u radnom stanju, pravilno je održavan i periodički servisiran, a svaki kvar je pravovremeno otklonjen. Pogodan je za modernizaciju i dogradnju za nove modernije zahtjeve sa ostvarivanjem većih učinaka savijanja limova u različitim granama proizvodnje.

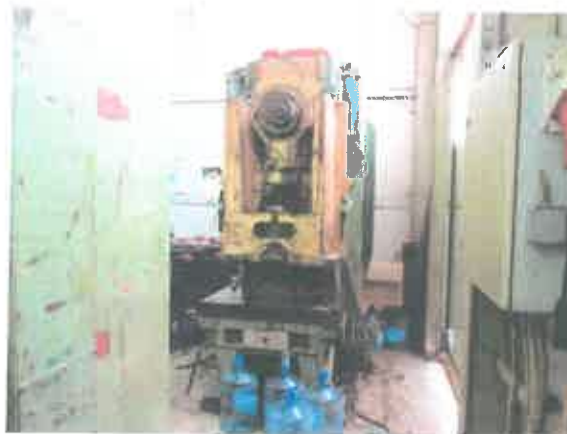
Proizvođač: JELŠINGRAD, Banja Luka
Tip: EPU 160
Tv.broj: 154
Proizvedeno: 1980
Nominalna sila: 1600 kW
Visina hoda: 20 – 120
Podešavanje
pritiskivača: 100
Broj hodova: 60/40
Težina: 10.600 mm
Priključni napon: 3x380/220 V

S obzirom da je godina proizvodnje 1980, alatni stroj za prešanje je u relativno dobrom stanju.

Pregledom na licu mjesta, uočeno je da na stroju nema vanjskih oštećenja, da je isti u radnom stanju, pravilno je održavan i periodički servisiran, a svaki kvar je pravovremeno otklonjen. Pogodan je za modernizaciju i dogradnju za nove modernije zahtjeve sa ostvarivanjem većih učinaka prešanja u različitim granama proizvodnje.

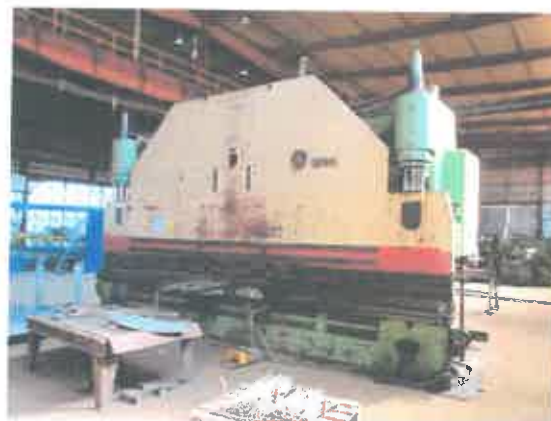
Proizvođač: JELŠINGRAD, Banja Luka
Tip: PSH-300/6000
Tv.broj: 109
Proizvedeno: 1980
Priključni napon: 3x380 / 220 V
Nazivna snaga: 2.000 VA
Dužina: 6.000 mm
Širina: 1.860 mm
Visina: 3.810 mm
Težina: 31.000 mm

S obzirom da je godina proizvodnje 1980, alatni stroj za savijanje je u veoma dobrom stanju.

Pregledom na licu mjesta, uočeno je da na stroju nema vanjskih oštećenja, da je isti u radnom stanju, pravilno je održavan i periodički servisiran, a svaki kvar je pravovremeno otklonjen. Zadnji manji popravci obavljani su 2007 godine. Pogodan je za modernizaciju i dogradnju za nove modernije zahtjeve sa ostvarivanjem većih učinaka savijanja limova u različitim granama proizvodnje.

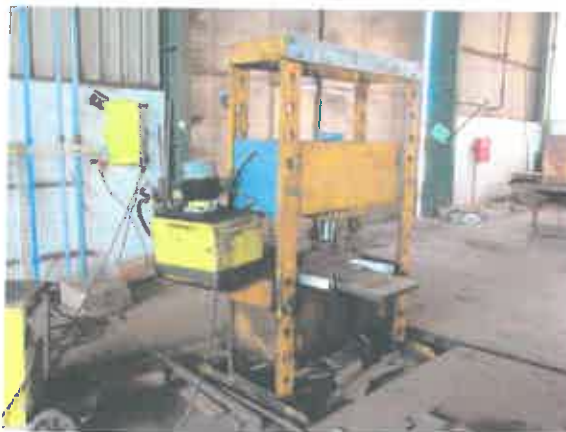
Proizvođač: TPK, Zagreb
Tip: PH
Tv.broj: 3304
Proizvedeno: 1981
Priključni napon: 3x380 / 220 V
Veličina: 1.000 kN

S obzirom da je godina proizvodnje 1981, alatni stroj za prešanje je u veoma dobrom stanju. Pregledom na licu mjesta, uočeno je da na stroju nema vanjskih oštećenja, da je isti u radnom stanju, pravilno je održavan i periodički servisiran, a svaki kvar je pravovremeno otklonjen. Pogodan je za modernizaciju i dogradnju za nove modernije zahtjeve sa ostvarivanjem većih učinaka prešanja u različitim granama proizvodnje.

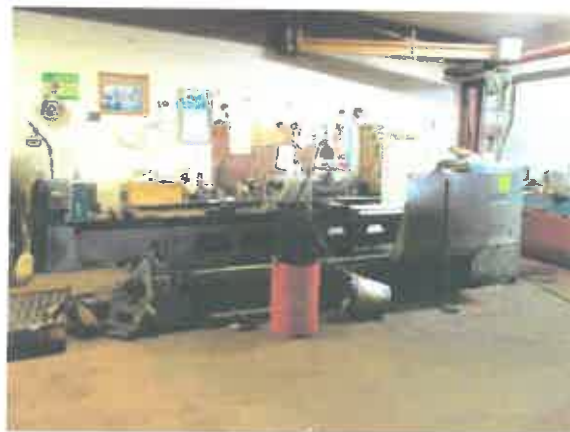
Proizvođač: PRVOMAJSKA, Raša
Tv.broj: 0640
Proizvedeno: 1980
Veličina: 3000
Težina: 3950 kg
Vrsta struje: 3 faze
Frekvencija: 50 Hz
Radni napon: 380 V
Komandni napon: 24 V
Priključna snaga: 11,2 kW
Nominalna struja: 23 A
Nom.struja (brzi): 50 A
Nom.struja (tromi): 35 A

S obzirom da je godina proizvodnje 1980, alatni stroj za tokarenje je u relativno dobrom stanju. Pregledom na licu mjesta, uočeno je da na stroju nema vanjskih oštećenja, da je isti u radnom stanju, pravilno je održavan i periodički servisiran, a svaki kvar je pravovremeno otklonjen. Pogodan je za modernizaciju i dogradnju za nove modernije zahtjeve sa ostvarivanjem većih učinaka tokarenja u različitim granama proizvodnje.

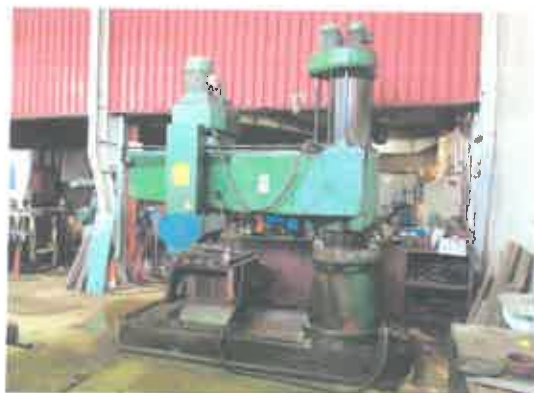
S obzirom da je godina proizvodnje 1985, alatni stroj za bušenje je u relativno dobrom stanju. Pregledom na licu mjesta, uočeno je da na stroju nema vanjskih oštećenja, da je isti u radnom stanju, pravilno je održavan i periodički servisiran, a svaki kvar je pravovremeno otklonjen. Pogodan je za modernizaciju i dogradnju za nove modernije zahtjeve sa ostvarivanjem većih učinaka tokarenja u različitim granama proizvodnje.

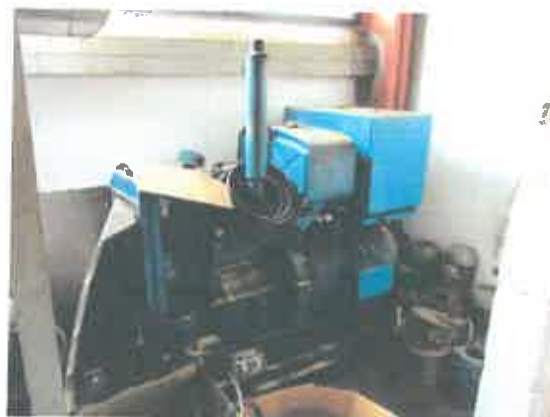
S obzirom da je godina proizvodnje 1984, diesel električni agregat je u veoma dobrom stanju. Pregledom na licu mjesta, uočeno je da na stroju nema vanjskih oštećenja, da je isti u radnom stanju, pravilno je održavan i periodički servisiran, a svaki kvar je pravovremeno otklonjen. Pogodan je za modernizaciju i dogradnju kako bi ostvario veći učinak uz što manji utrošak diesel goriva u različitim granama proizvodnje.

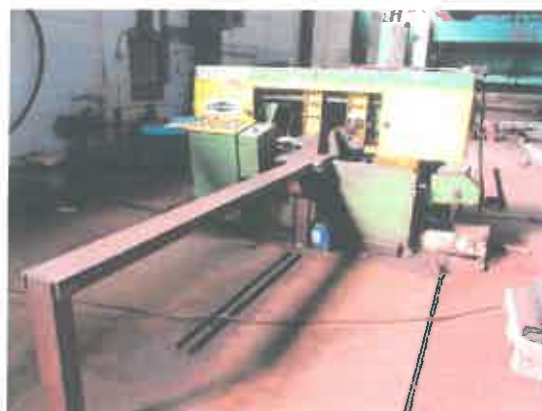
S obzirom da je godina proizvodnje 1990, stroj za rezanje je u veoma dobrom stanju. Pregledom na licu mjesta, uočeno je da na stroju nema vanjskih oštećenja, da je isti u radnom stanju, pravilno je održavan i periodički servisiran, a svaki kvar je pravovremeno otklonjen. Pogodan je za modernizaciju i dogradnju za nove modernije zahtjeve sa ostvarivanjem većih učinaka rezanja limova u različitim granama proizvodnje.

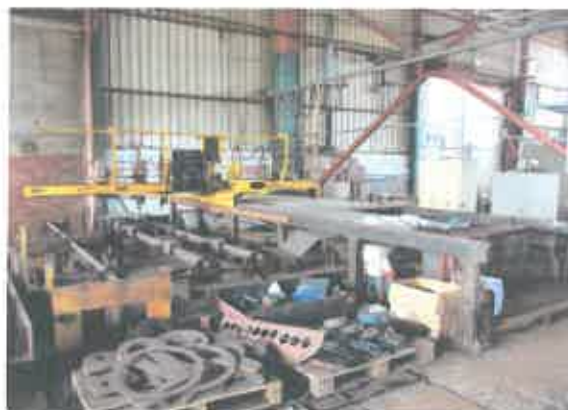
S obzirom da je godina proizvodnje 1990, stroj za rezanje je u relativno dobrom stanju. Pregledom na licu mjesta, uočeno je da na stroju nema vanjskih oštećenja, da je isti u radnom stanju, pravilno je održavan i periodički servisiran, a svaki kvar je pravovremeno otklonjen. Zadnji manji popravci obavljani su 2000 godine. Pogodan je za modernizaciju i dogradnju za nove modernije zahtjeve sa ostvarivanjem većih učinaka rezanja limova u različitim granama proizvodnje.

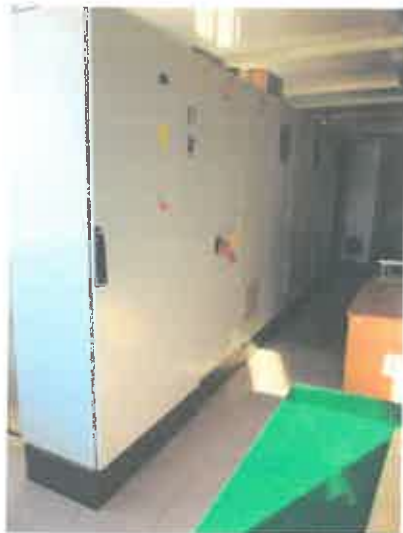
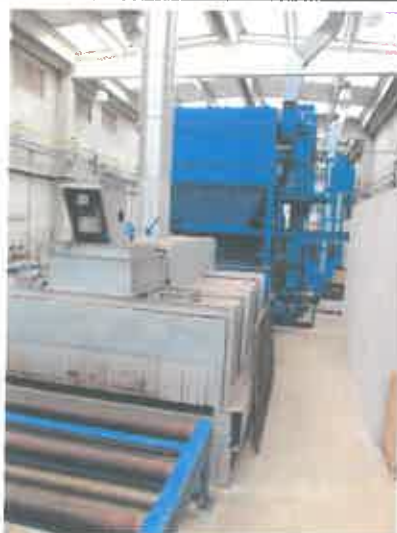
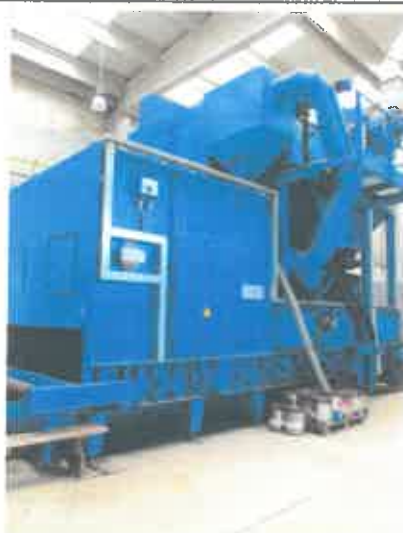
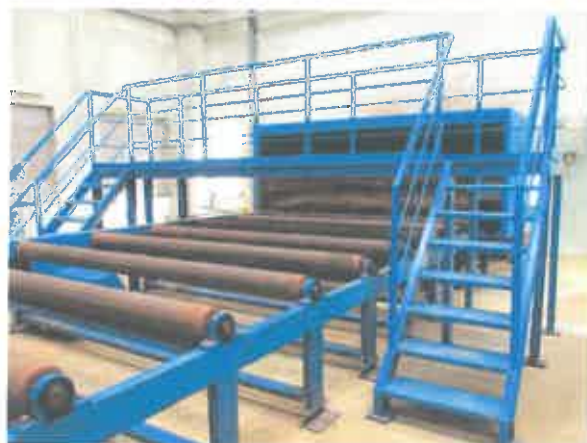
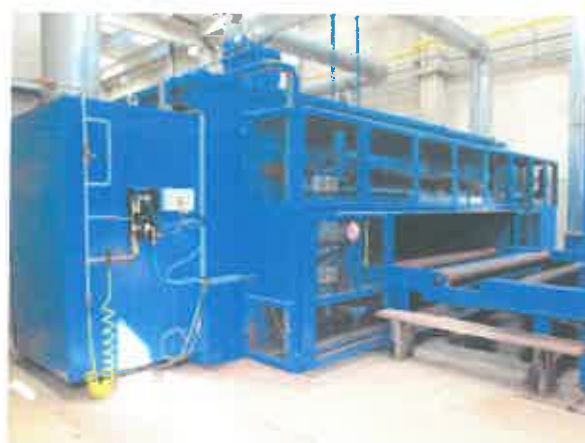
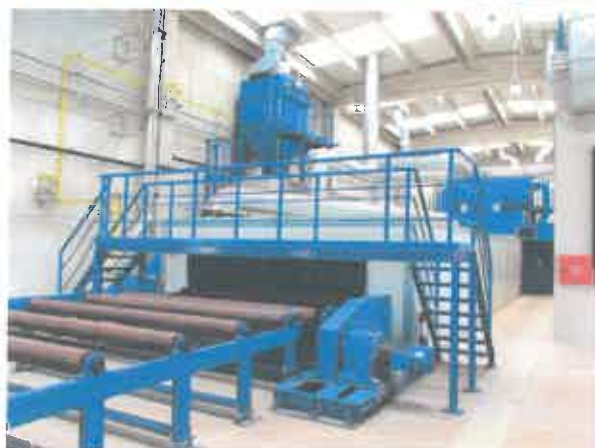
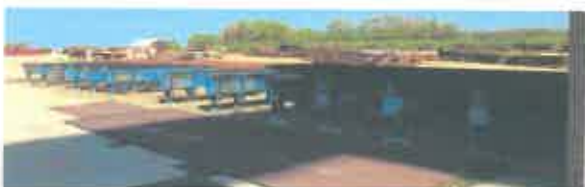
331 i 1053 POSTROJENJE ZA PREDOBRADU LIMOVA I PROFILA

WHEELABRATOR SCHLICK
Linija za predobradu ROTO-JET RB 3000-5.3ETA-8/18,5
2008

S obzirom da je godina proizvodnje 2008, postrojenje je u veoma dobrom stanju, čemu pridonosi činjenica da je isto minimalno korišteno u vrlo povoljnim uvjetima unutar hale i nije bilo izloženo vanjskim atmosferskim utjecajima (osim vanjskih valjčastih konvejera). Samo postrojenje sa pratećim upravljačkim elementima i ostalom dodatnom opremom pravilno je održavano, a kvarova za sada nije ni bilo. Pregledom na licu mjesta, uočeno je da na postrojenju nema vanjskih oštećenja, da je isto u radnom stanju, te je potrebno izvršiti periodički servis i atestaciju.

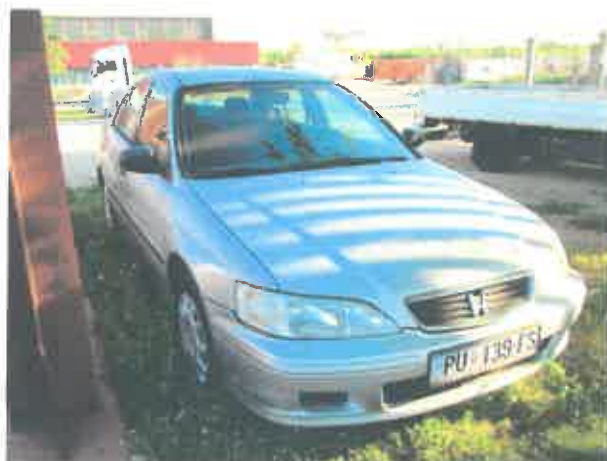
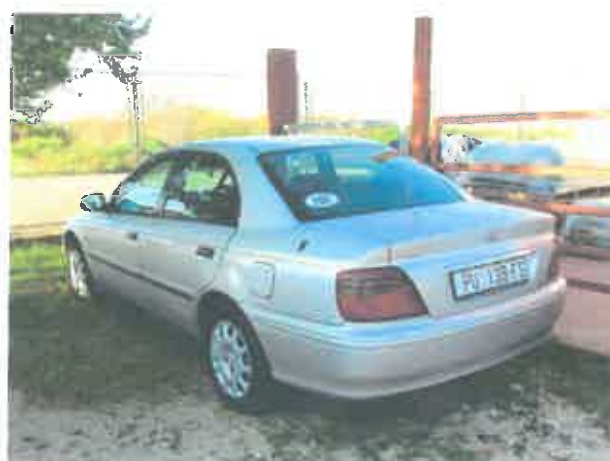
Ad 3 i 4. HONDA ACCORD 1.8 ILS (PU 139 FS)

- postoji više manjih ogrebotina, napuknuća i udubljenja,
- vidljiva korozija na više mjesta

- postoje manja lokalna udubljenja i oštećenja na više mjesta vanjskog dijela vozila,
- osim navedenog, ostalo stanje laka vozila je u prosječnom stanju, uz nekoliko manjih ogrebotina i površina napadnutim korozijom,

- gume su stare i potrebno ih je zamijeniti (45/13),
- desni i lijevi stražnji svjetlosni sklop (pokazivač smjera, pozicijska i kočna svjetla) su oštećeni i potrebno ih je zamijeniti

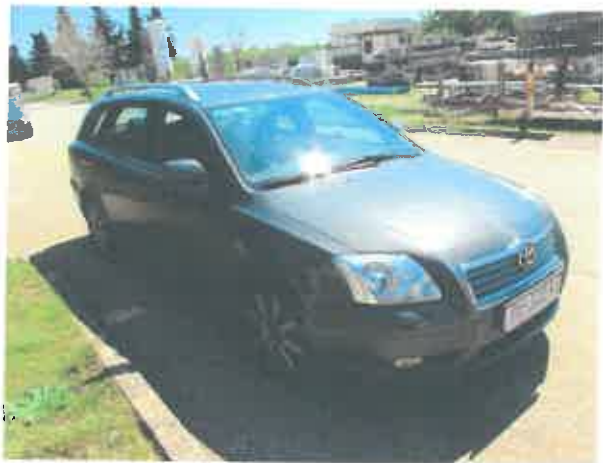
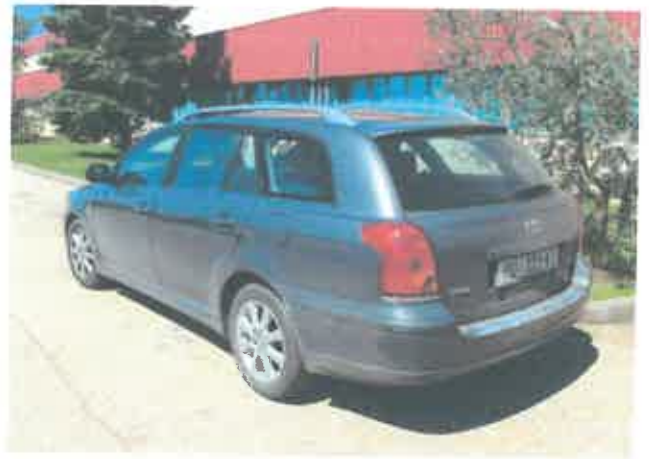
Ad 261. OSOB.AUTO TOYOTA AVENSIS PU 322 KI

- postoje manje ogrebotine i udubljenja,
- vidljiva manja korozija

- postoje manja lokalna udubljenja,
- popucan lak zadnjeg branika i vjetrobrana te ih je potrebno kompletno sanirati,
- osim navedenog, ostalo stanje laka vozila je u prosječnom stanju, uz nekoliko manjih ogrebotina i površina napadnutim korozijom

- gume su istrošene i stare (46/15),
- desni stražnji svjetlosni sklop (pokazivač smjera, pozicijska i kočna svjetla) je oštećen i potrebno ga je zamijeniti

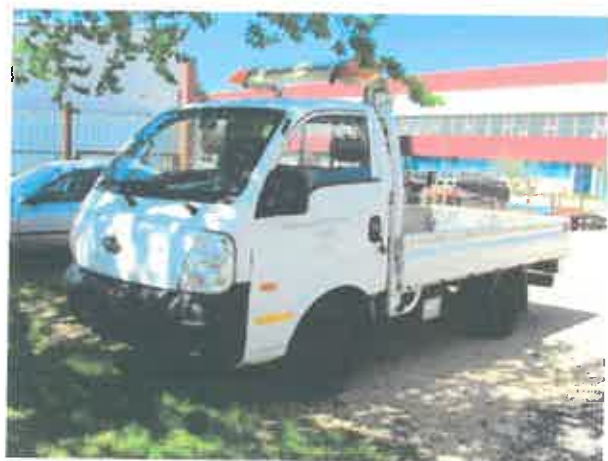
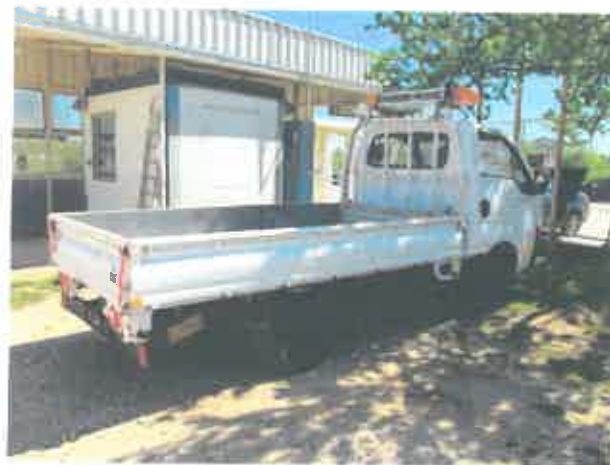
Ad 370 AUTO. TERETNI KIA K2500 (PU 794 LT)

- postoje manje ogrebotine i udubljenja,
- na više mjesta vidljiva manja korozija

- gume su u relativno dobrom stanju ali će ih trebati uskoro zamijeniti (02/17),
- vanjski dio rezervara je potrebno očistiti i zaštititi zbog pojave korozije,
- oba prednja svjetlosna sklopa (pokazivač smjera, pozicijska, oborena i duga svjetla) su oštećena i potrebno ih je zamijeniti,
- drvena podnica teretnog prostora je istrošena i potrebno ju je zamijeniti

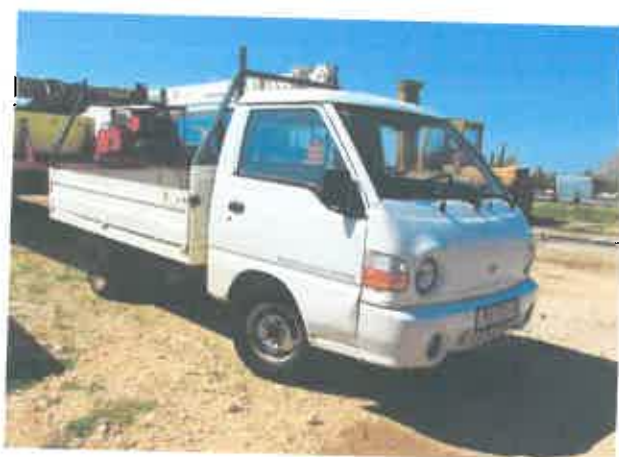
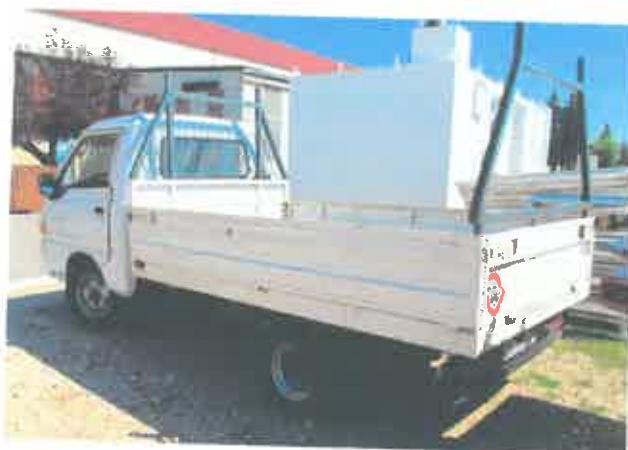
Ad 407 i 408 HYUNDAI H-100 TRUCK 1T /PU 573 FN/

- postoje manje ogrebotine i udubljenja,
- na više mjesta vidljiva manja korozija

- postoje manja lokalna udubljenja i oštećenja na više mjesta vanjskog dijela vozila,
- potrebno lakiranje čitavog vozila,

- gume su u lošem stanju i potrebno ih je zamijeniti (08/15),
- drvena podnica teretnog prostora se raspada i potrebno ju je zamijeniti,
- prednji odbojnik je oštećen na više mjesta,
- lijevi i desni prednji svjetlosni sklopovi (pokazivač smjera i pozicijska svjetla) su oštećeni i potrebno ih je zamijeniti,
- lijeva prednja halogenka je štećena i potrebno ju je zamijeniti

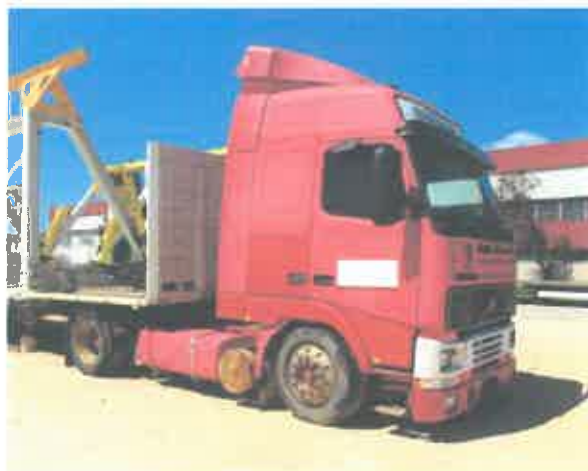
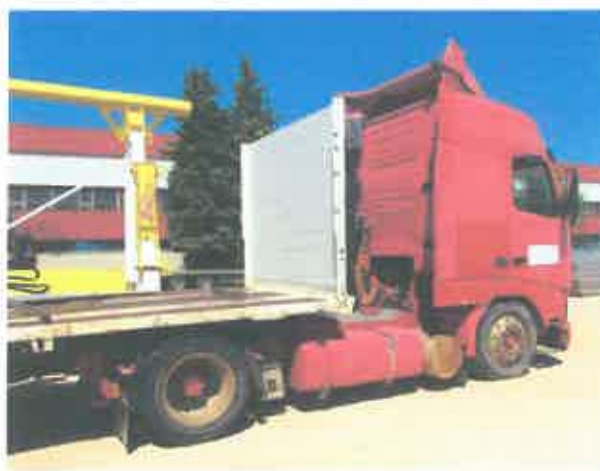
Ad 349 TEGLJAČ VOLVO PU707IC

Prema tablici iz skripte ELEMENTI METODOLOGIJE ZA PROCJENU ŠTETA NA VOZILIMA za starost vozila iznad 8 godina uzima se vrijednost 20 % s prosječnom kilometražom od 720.000 km, dok je vozilo prešlo 1.083.733 km.

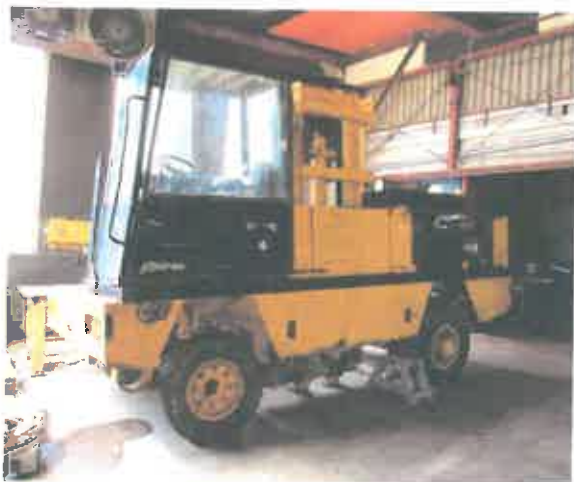
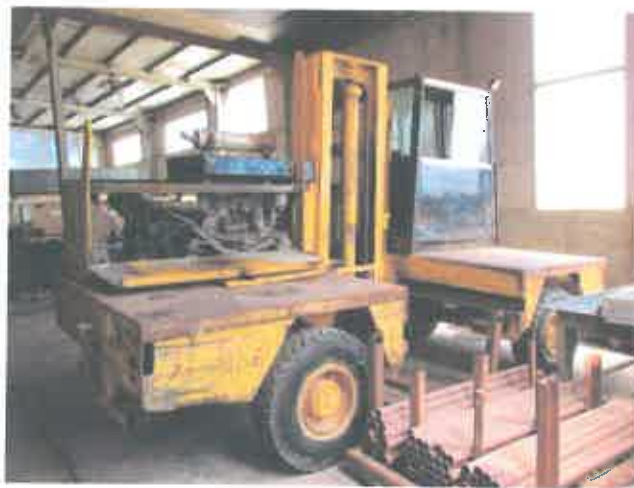
Ad 616, 617, 618, 619, 620, 621, 622, 623, 624, 625 i 626 VILJUŠKAR BOČNI 'LANCER BOSS'

- postoji više manjih ogrebotina, napuknuća i udubljenja,
- vidljiva korozija na više mjesta
