**PROCJENA TRŽIŠNE VRIJEDNOST
DIJELA IMOVINE U VLASNIŠTVU
ULJANIK PROIZVODNJA OPREME d.d.
u stečaju, Vodnjan, Željeznička 23**

Naručitelj : **ULJANIK PROIZVODNJA OPREME d.d. u stečaju, Vodnjan, Željeznička 23,**
OIB 66833856731

Broj elaborata : **PR - 147/19**

Pula, 03.06.2019.g.

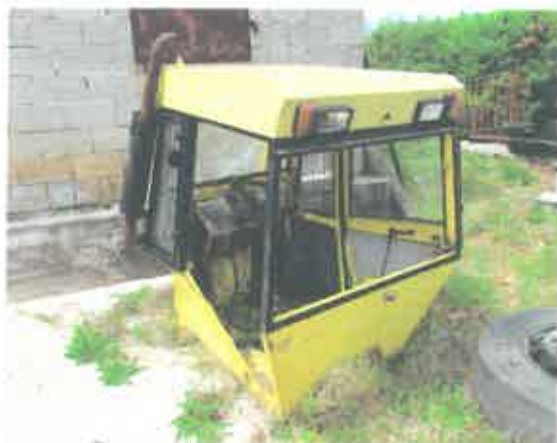
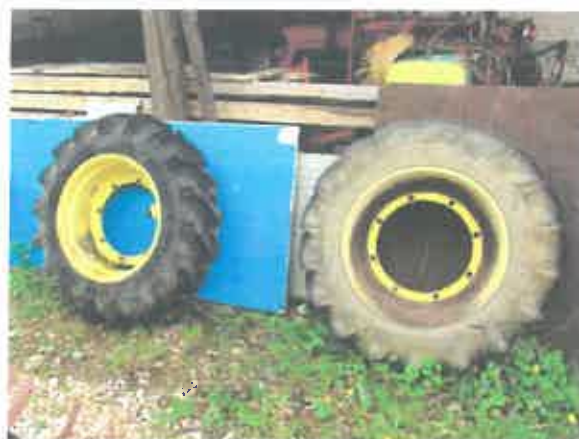
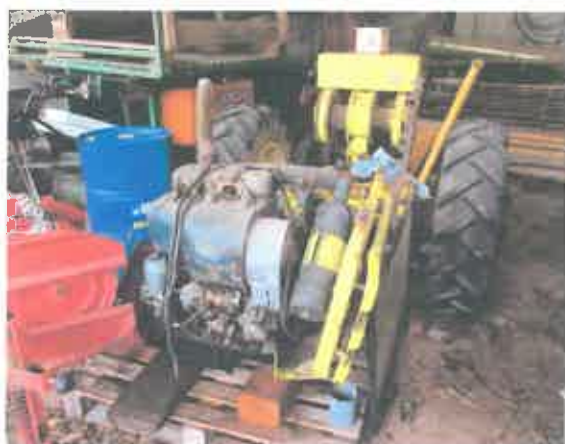
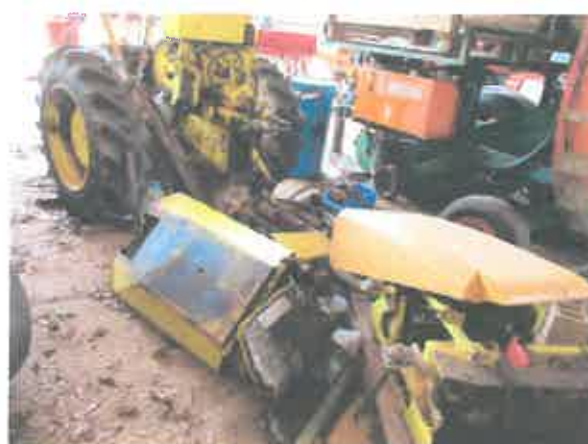
Ad 357. ZGLOBNI TRAKTOR "TIBO-TRAC"

- postoje manje ogrebotine,
- vidljiva manja korozija,
- svi dijelovi su odvojeni i demontirani te se nalaze na nekoliko paleta

- istrošenost guma 80% ali zbog starosti (30/01) upitna je njihova kvaliteta
- prednje vjetrobransko staklo je razbijeno i treba ga zamijeniti,
- zadnjeg stakla nema i potrebno je ugraditi novo,
- lijevih vrata nema i potrebno je ugraditi nova,
- desna vrata su izvitoperena i potrebno ih je ako je moguće sanirati,
- zadnji svjetleći sklopovi su oštećeni i trebalo bi ugraditi nove,
- kako je sav traktor rastavljen i nalazi se na nekoliko paleta nije moguće utvrditi da li postoje određena puštanja na hidraulici ili motoru te manjak dijelova za kompletiranje i sastavljanje traktora za normalan rad

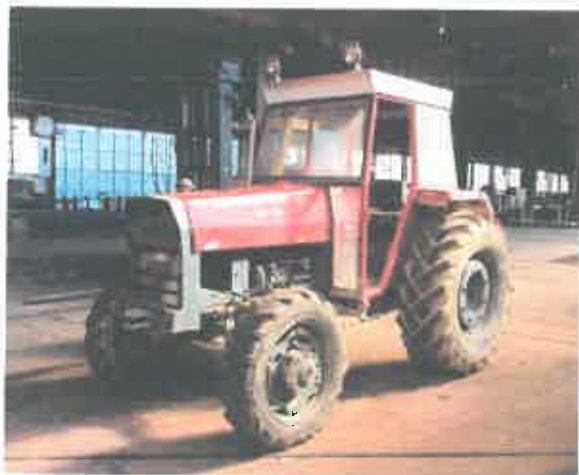
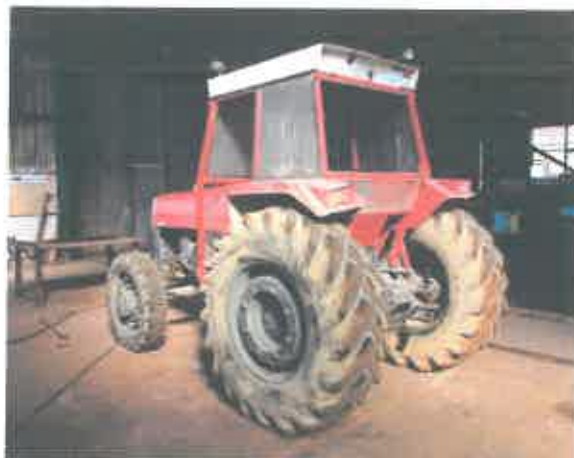
Ad 627, 628, 629, 630, 631 i 632 TRAKTOR IMT 587.847 DV

- postoji više manjih ogrebotina, napuknuća i udubljenja,
- vidljiva korozija na više mjesta
