Oznaka predmeta: 20240508-IVECO-BRAVARIJA\_ANDRČEVIĆ revizija  
Vaš broj:

# REVIZIJA PROCJENE VRIJEDNOSTI VOZILA NALAZ I MIŠLJENJE

Tip vozila: EUROCARGO

Model vozila: ML 100 E15

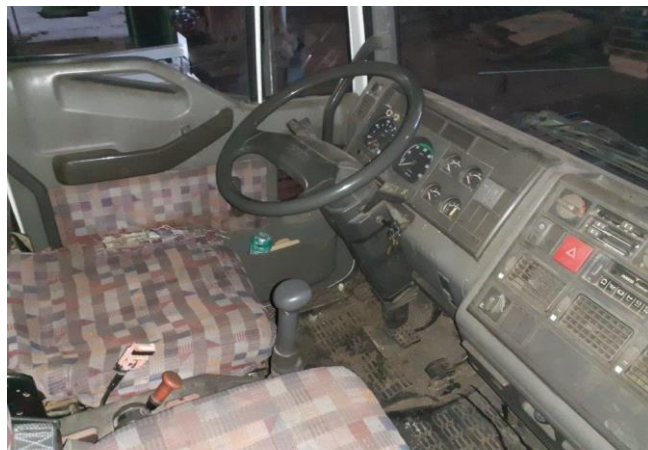
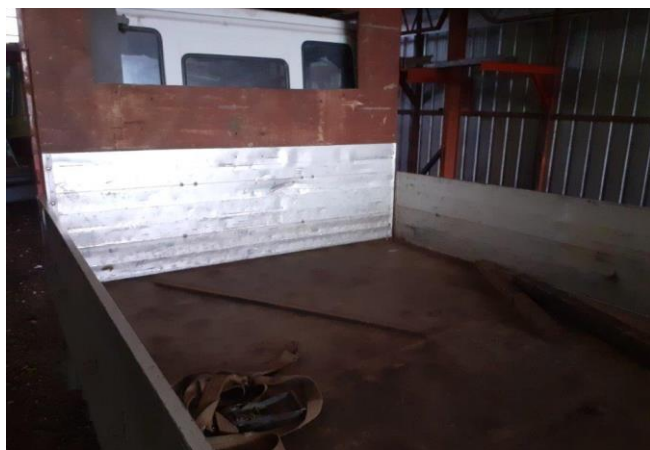
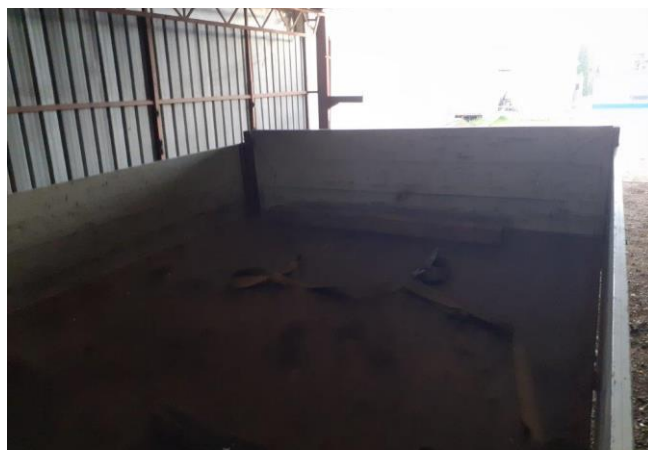
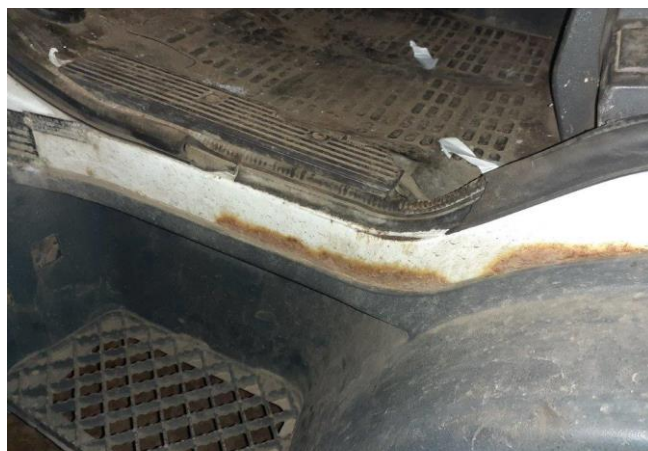
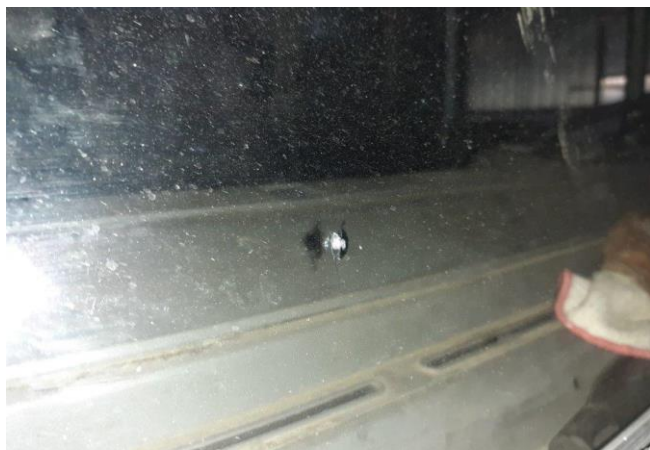
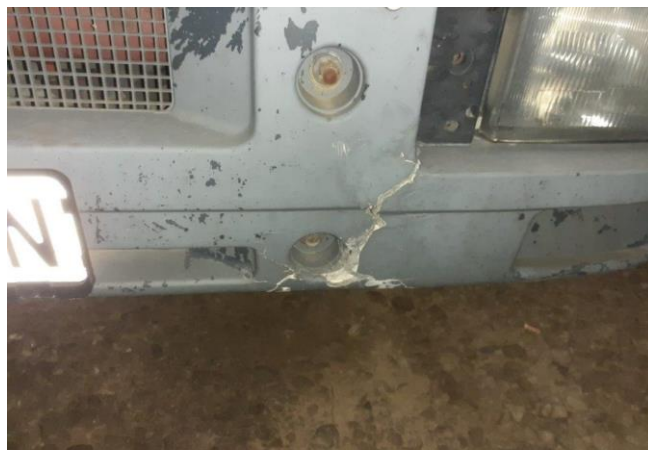
## 2.9 FOTOGRAFIJE

Prednji branik – oštećen.

Prednji lijevi i desni blatobran – oštećeni.

Prednje vjetrobransko staklo – oštećeno.

Lijeva vozačka vrata – površinska korozija.

Kabina na lijevom ulazu – dubinska korozija.

Unutrašnjost kabine je prljava u lošem stanju s pojedinim istrošenim dijelovima.

Sjedalo suvozača – oštećeno.

Prostor za prijevoz tereta na mjestima korodiran i u prosječnom stanju.
