**IZVJEŠĆE O TIJEKU STEČAJNOG POSTUPKA I STANJE STEČAJNE MASE**

**JADROPLASTIKA d.d. u stečaju**

VJEŠTVO KOJE SADRŽI PREGLED DO SADA  
IZRAĐENIH VJEŠTAVA I DOSTAVLJENE MI  
DOKUMENTACIJE OD STEČAJNE UPRAVITELJICE  
RADI DAVANJA OSVRTA IZGRAĐENOSTI NA  
PREDMETNOM ZEMLJIŠTU U ODNOSU NA  
VREMENSKA RAZDOBLJA.

## PROCJENA TRŽIŠNE VRIJEDNOST NEKRETNINA „JADROPLASTIKA“ D.D. U STEČAJU SEGET DONJI, TROGIR NA ZK.Č.BR.3305 I 1276 K.O. SEGET, ZK.UL.BR.2589

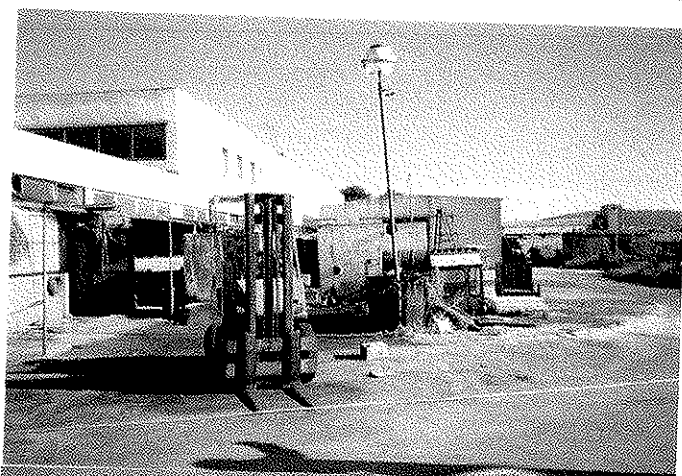
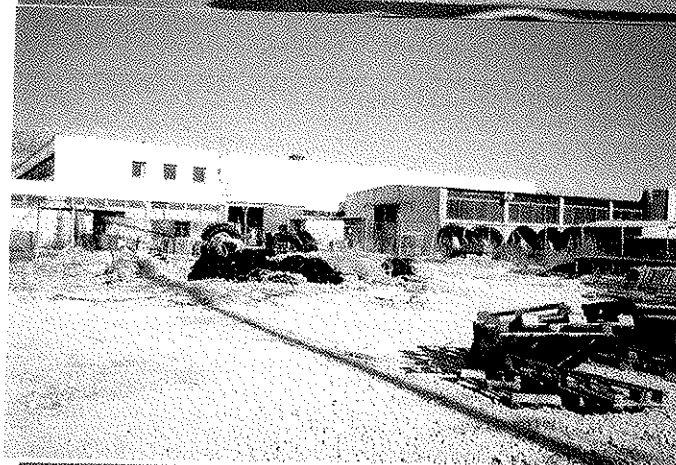
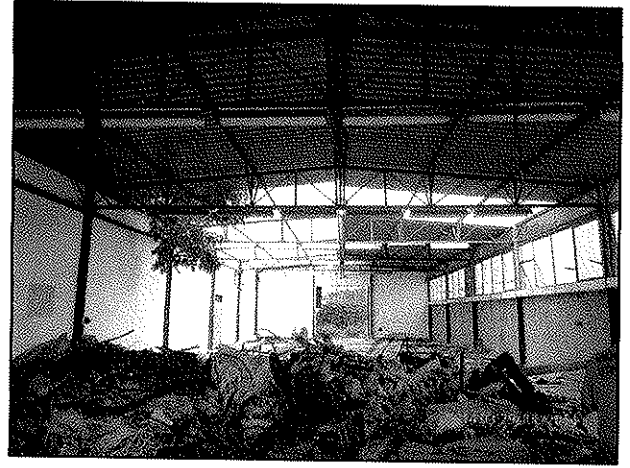
SLIKE SA OČEVIDA OD 07.01.2000.GODINE I 11.01.2000.GODINE

Na stranici 4. izrađenog vještva sam naveo da je uz južni dio poslovno proizvodnog objekta izveden novi proizvodni objekt od zidova od betonskih bloketa debljine 20cm, koji su ožbukani sa vanjske strane, dok je krovnište izvedeno od rešetkastih čeličnih nosača sa pokrovom od valovitog salonita, a pod je izveden kao betonska podloga.

Uz objekt sa južne strane su izvedena dva manja pomoćna objekta od zidova od betonskih bloketa debljine 20cm, sa drvenim krovništem i pokrovom od valovitog salonita.

Na priloženim fotografijama u izrađenom vještvu od 18.02.2000.godine vidljiv je objekt koji je izveden južno od osnovnog poslovno proizvodnog objekta, a koji sam prethodno naveo u netto površini od  $383,04\text{m}^2$ , te je zapadno na južnom zidu osnovnog poslovno proizvodnog objekta vidljiva nadstrešnica izvedena od čeličnih profila sa pokrovom.

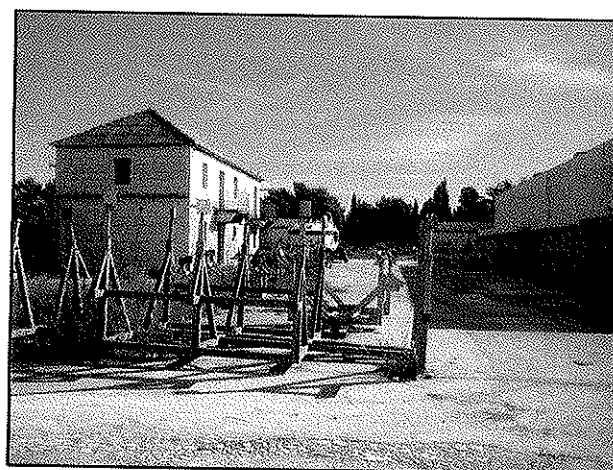
SLIKE SA OČEVIDA OD 19.10.2016.GODINE

Iz izrađenog vještva i fotografija lica mjesta je nesporno da je srušen južni poslovno proizvodni objekt, te nadstrešnica na zapadnom dijelu južnog zida poslovno proizvodnog objekta, kao i spreme uz kamenu kuću, i spreme istočno u nizu u odnosu na kamenu kuću.
