**PROCJENA TRŽIŠNE VRIJEDNOSTI  
PREDMETNOG DIJELA IMOVINE U VLASNIŠTVU  
MAUROS HOBOTNICA d.o.o. u stečaju,  
Poduzetnička zona 10, Galižana**

Broj elaborata : PR - 161/19

Procjenitelj : Emil Špelić, dipl.ing.stroj.

Pula, 22.11.2019.g.

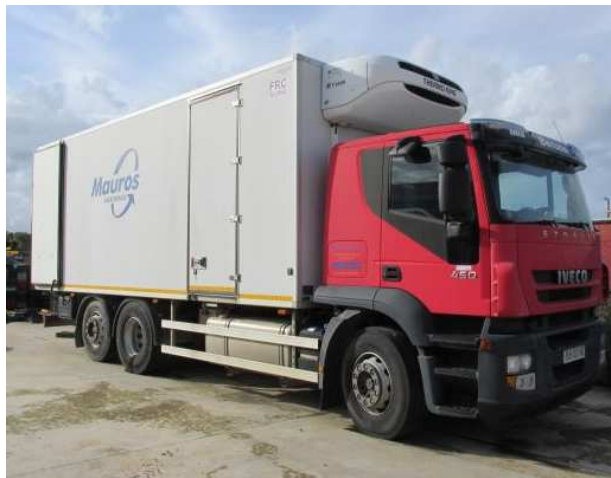
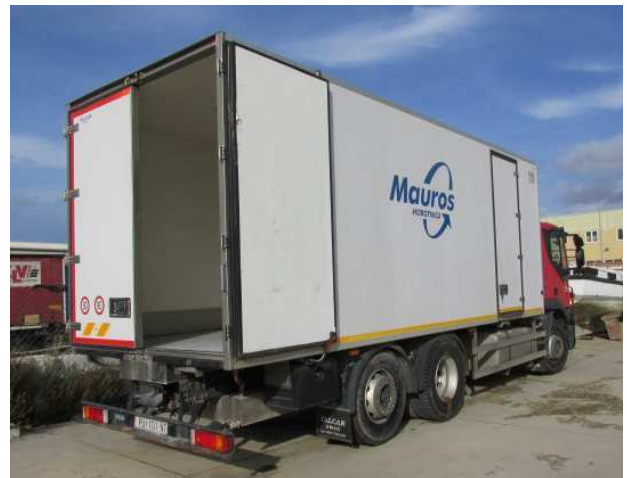
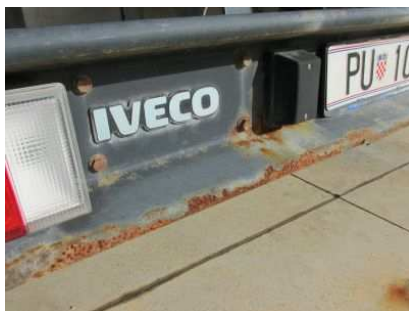
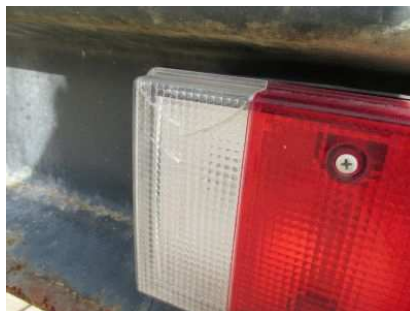
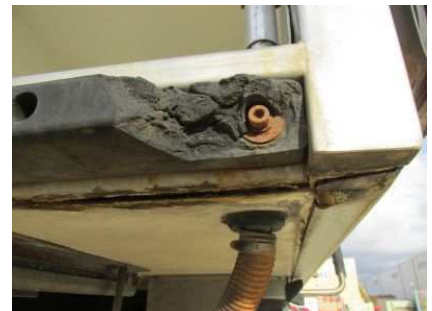
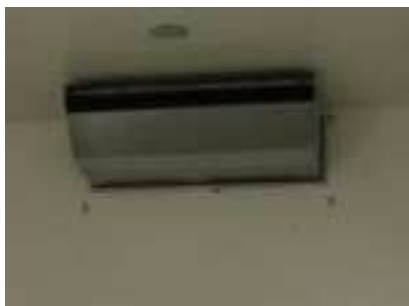
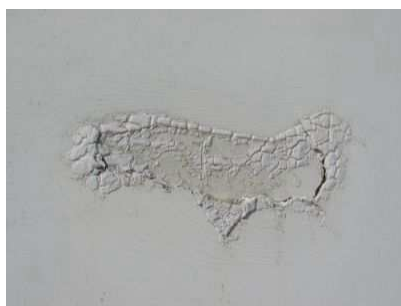
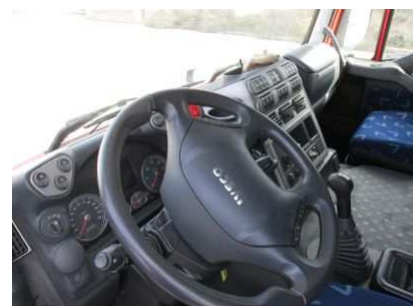
#### Ad 14. IVECO STRALIS

- pojava korozije na pojedinim mjestima - potreban minimalan popravak,
- mjestimična manja oštećenja na više mjesta

- s obzirom da vozilo nije u stalnom radu potrebno je obaviti servis,
- predvidjeti osvježanje sklopova i smanjenje zračnosti te ostale popravke u sklopu redovitog održavanja,
- nije primijećeno kapanje iz motora

- postoje manja lokalna oštećenja na nekoliko mjesta vanjskog dijela vozila,
- od sunca originalna boja je izbljedila, ali lak nije popucao
- osim navedenog, ostalo stanje laka vozila je u prosječnom stanju, uz nekoliko manjih ogrebotina,

- pregledom unutrašnjosti vozila utvrđeno je da je sav tapacirung te svi plastični i gumeni elementi u veoma dobrom stanju,
- radni uređaj u veoma dobrom stanju

- zadnji desni svjetlosni sklop (signalizacija smjera, stop svjetlo, svjetlo vožnje u natrag) je oštećen i treba mu zamijeniti plastičnu masku,
- pojedini gumeni zaštitni elementi kasuna hladnjače su oštećeni i potrebno ih je zamijeniti,
- na pojedinim mjestima kasun hladnjače se počeo otvarati na spojevima te je iste potrebno sanirati da se zaustavi moguće propadanje izolacionog materijala,
- vrata kasuna hladnjače su na nekoliko mjesta oštećena te ih je potrebno pravilno sanirati,
- gume su u relativno dobrom stanju, ali zbog starosti (30/10, 36/10, 37/10) i pojavljivanja pukotina potrebno ih je zamijeniti

Prilikom vizualnog pregleda, te na osnovu zatečenog stanja, ocijenjeno je da je vozilo u lošijem stanju od očekivanog, pa se dodaje korekcija vrijednosti vozila zbog općeg stanja u iznosu od :

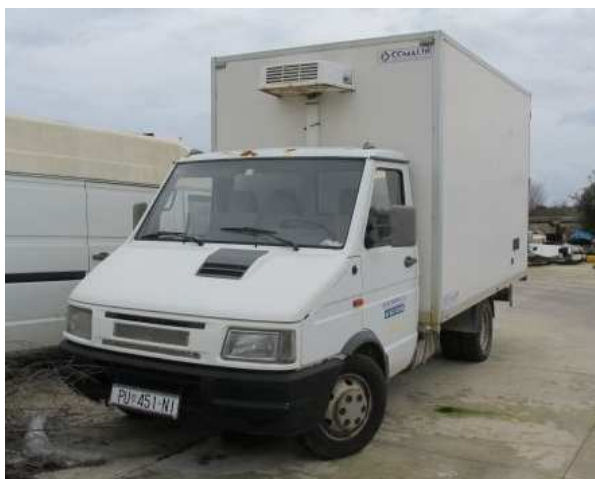
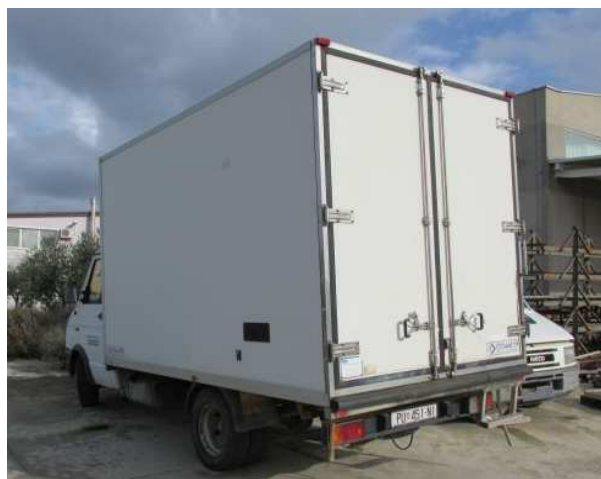
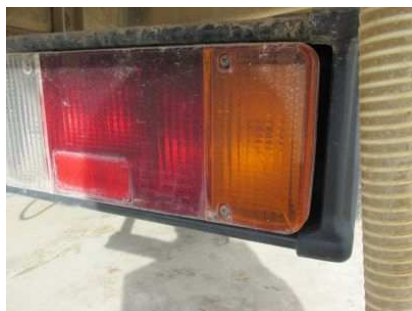
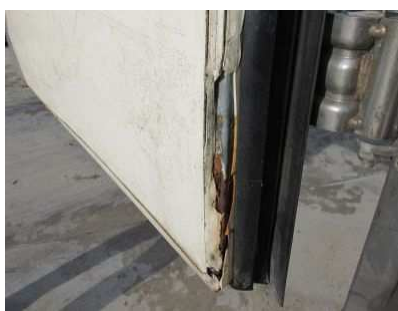
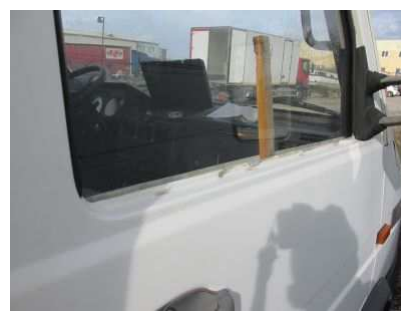
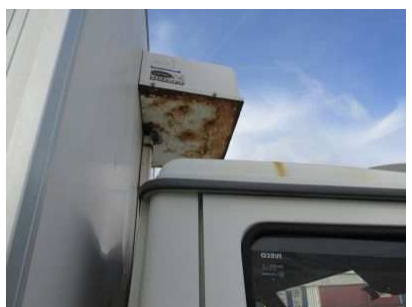
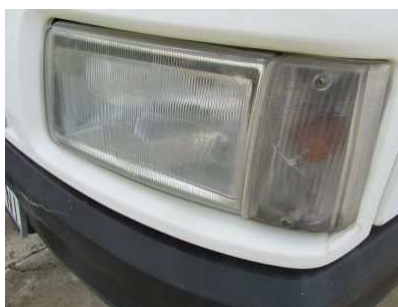
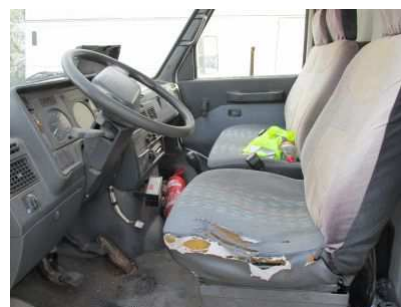
#### Ad 17. TERETNI AUTOMOBIL

- pojava korozije na više mjesta - potreban popravak,
- mjestimična oštećenja na više mjesta

- postoje manja lokalna udubljenja i oštećenja na više mjesta vanjskog dijela vozila,
- potrebno lakiranje čitavog vozila

- pregledom unutrašnjosti vozila utvrđeno je da su sjedala u relativno lošem stanju te ih je potrebno kompletno pretapecirati,
- većina dekorativnih elemenata je oštećeno i potrebno ih je zamijeniti,
- gumena podnica je istrošena i potrebno ju je zamijeniti
- radni uređaj su u relativno lošem stanju

- gume su u relativno dobrom stanju, ali će ih zbog starost biti potrebno zamijeniti (09/16),
- zadnji desni svjetlosni sklop (signalizacija smjera, stop svjetlo, svjetlo vožnje u natrag) je oštećen i treba mu zamijeniti plastičnu masku,
- kasun hladnjače je na nekoliko mjesta oštećen te ga je potrebno pravilno sanirati,
- pojedini gumeni brtveni i zaštitni elementi kasuna hladnjače su oštećeni i potrebno ih je zamijeniti,
- na više mjesta kasun hladnjače se počeo otvarati na spojevima te je iste potrebno sanirati da se zaustavi moguće propadanje izolacionog materijala,
- rashladni agregat je u kvaru te zbog starosti ga je nemoguće popraviti i potrebno ga je zamijeniti novim,

- suvozačevo staklo nema vanjsku gumenu brtvu i podizni mehanizam je pokvaren,
- nosači prednjeg blatobran su oštećeni i potrebno ih je sanirati,
- prednji desni i lijevi pokazivači smjera su napuknuti i potrebno ih je zamijeniti,
- oba brisača prednjeg vjetrobranskog stakla su istrošena i potrebo ih je zamijeniti,
- većina brtvi i gumenih elemenata je istrošeno i treba ih zamijeniti,

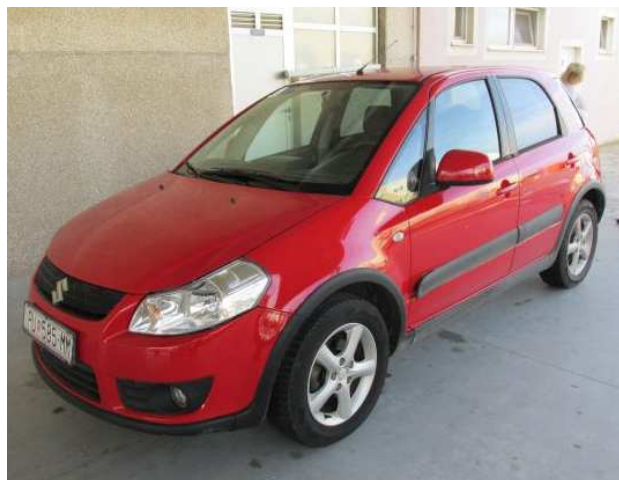
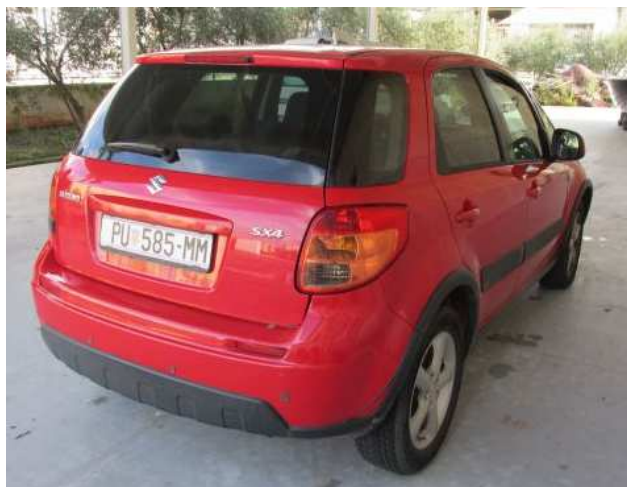
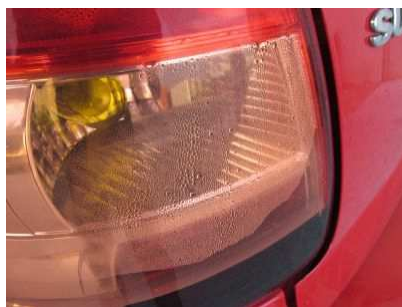
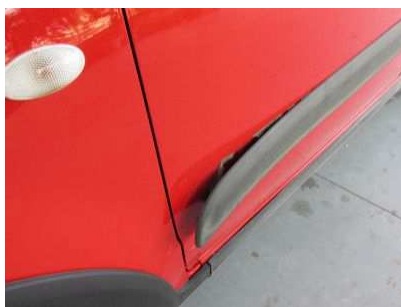
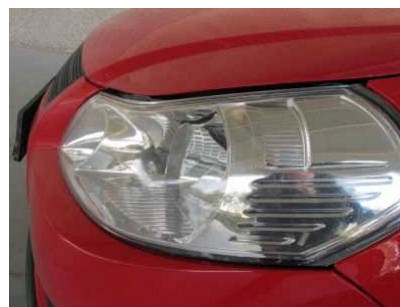
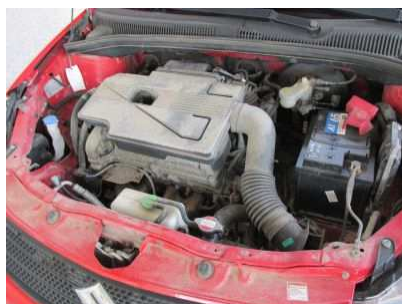
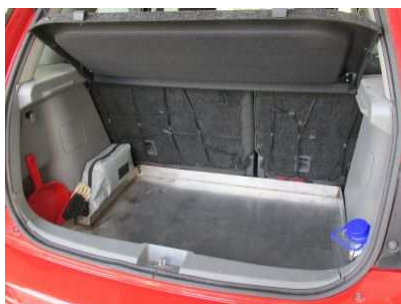
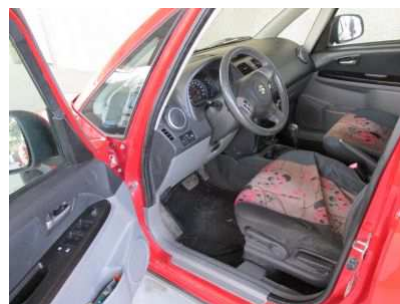
**Ad 21. OSOBNO VOZILO SUZUKI**

- postoje manja lokalna oštećenja na više mjesta vanjskog dijela vozila,
- osim navedenog, ostalo stanje laka vozila je u prosječnom stanju,

- gume su u relativno dobrom stanju (30/16, 43/16), ali će ih uskoro trebati zamijeniti,
- zadnjem lijevom svjetlosnom sklopu (stop svjetlo, pokazivač smjera, poziciono) popustila je brtva te je u isti ušla vlaga,
- određeni plastični zaštitni i ukrasni elementi na vanjskom dijelu vozila su oštećeni, izbljedjeli od sunca ili odljepljeni te ih je potrebno sanirati,
- brisači prednjeg vjetrobranskog stakla su korodirali i potrebno ih je zamijeniti ili sanirati,

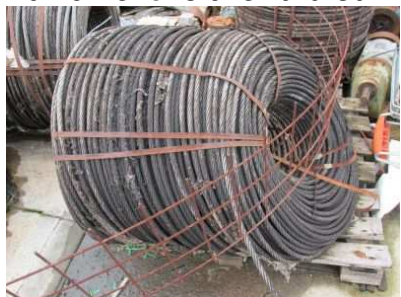
#### **Ad 20 Čelično uže za brod**

Čelično uže za brod od kad je kupljeno skladišteno je vani na otvorenom pod utjecajem vremenskih neprilika pri čemu je došlo do propadanja istog i sama sigurnost pri uporabi istog za bilo kakve aktivnosti gdje bi mogla nastati veća materijalna šteta (u ovom slučaju potezanje mreža) ili do ljudskih žrtva (dizalice, nosivi elementi itd.) je veoma upitna.
