Broj: 252528

## PROCJENA TRŽIŠNE VRIJEDNOSTI STVARI

### 1. TERETNI AUTOMOBIL

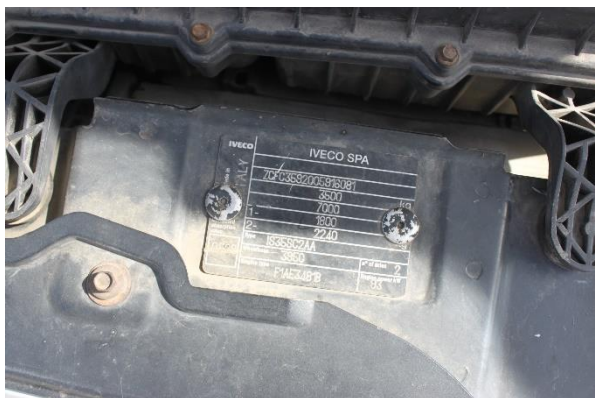
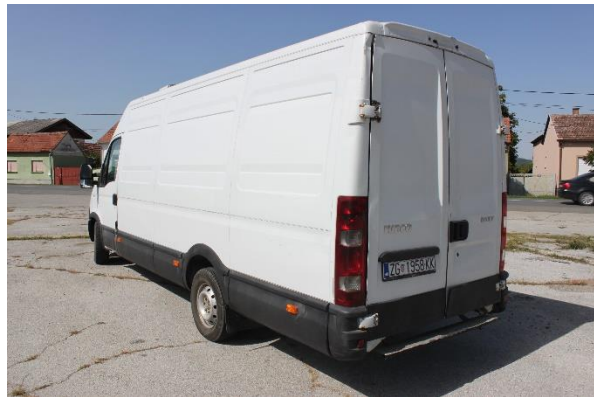
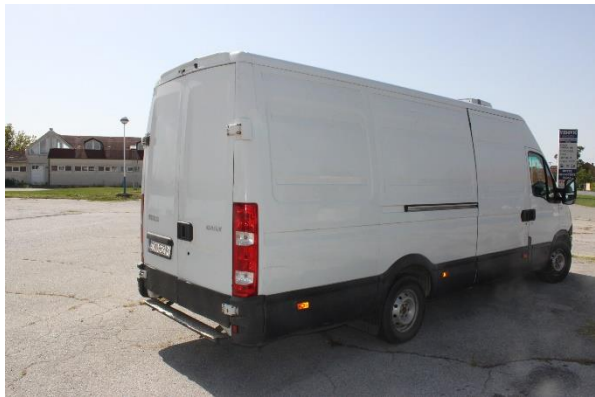
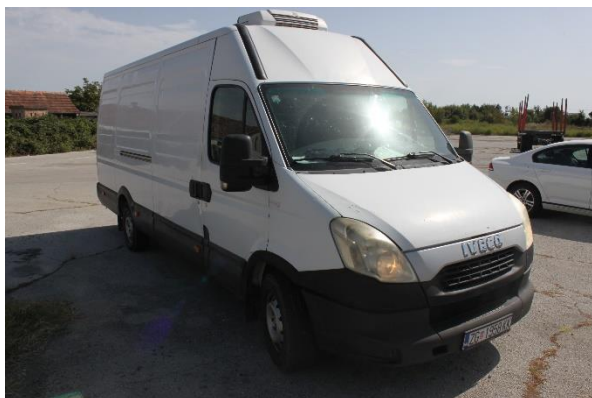
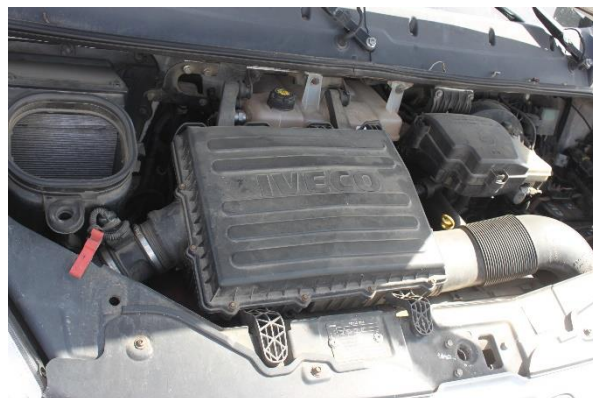
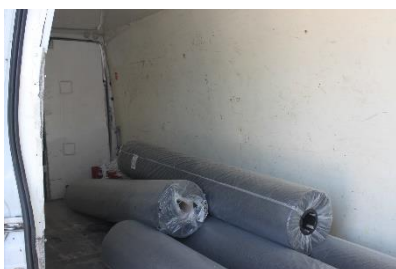
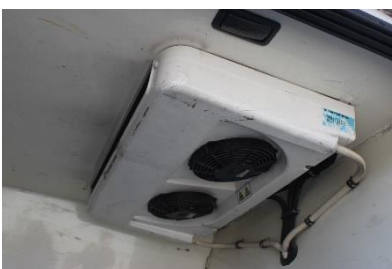
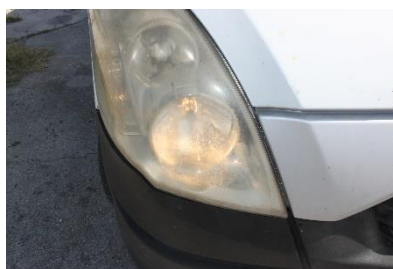
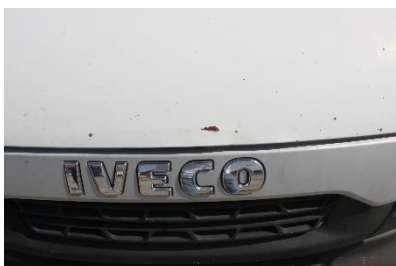
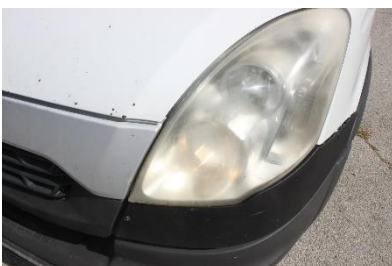
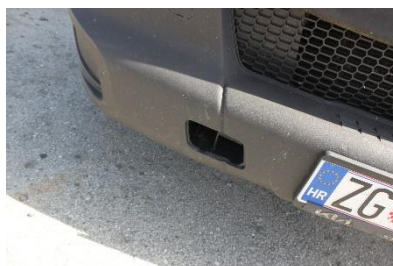
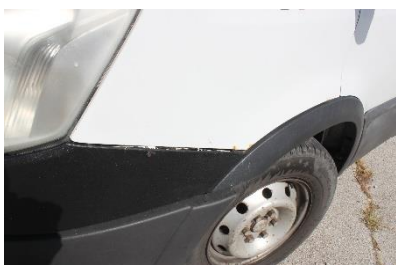
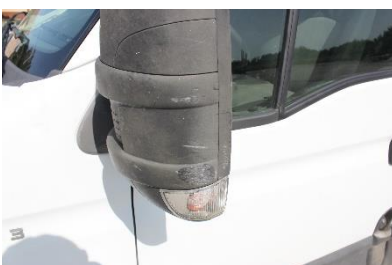
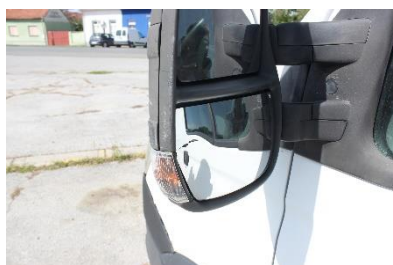
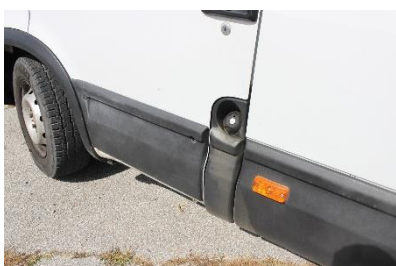
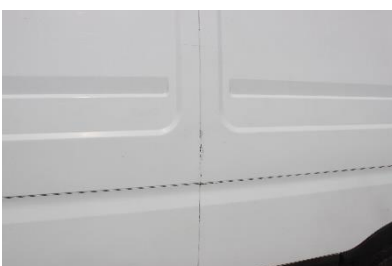
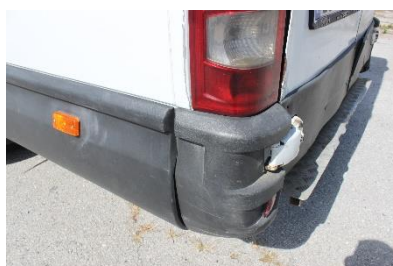
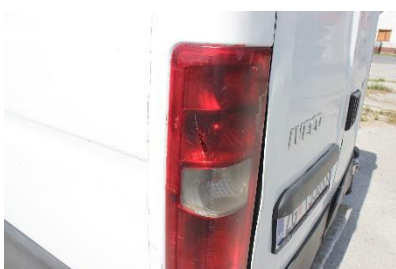
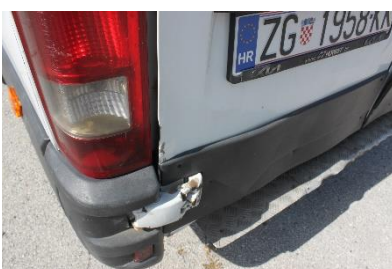
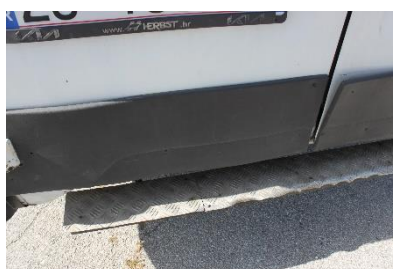
Pregledom vozila je utvrđeno sljedeće:

1. Opće stanje vozila je ISPODPROSJEČNO
2. Obloga prednjeg i stražnjeg branika, te ukrasne letvice/blende na vratima i stranicama matirale
3. Poklopac kuke za vuču u prednjem braniku nedostaje

4. Staklo prednjeg lijevog i desnog svjetla zamućeno
5. Prednji poklopac oštećen u prednjem dijelu
6. Tragovi korozije na prednjem lijevom blatobranu
7. Kućište lijevog bočnog ogledala zaderano + donje staklo razbijeno

8. Lijevi bočni pokazivač smjera oštećen
9. Stražnje lijevo svjetlo oštećeno
10. Lijevi kut stražnjeg branika oštećen
11. Lijeva stranica oštećena u području stražnjeg lijevog kuta

12. Lijeva vrata teretnog prostora oštećena
13. Ukrasna blenda lijevih i desnih vrata teretnog prostora oštećena
14. Šarke lijevih i desnih vrata teretnog prostora korodirane, nedostaju obloge šarki

15. Dodatno STOP svjetlo na stražnjem dijelu krova nedostaje
16. Desni kut stražnjeg branika oštećen
17. Desna stranica lakše oštećena u središnjem i stražnjem dijelu

18. Desna klizna vrata lakše oštećena
19. Prednja desna vrata oštećena
20. Ukrasna letvica rubnika prednjeg desnog blatobrana oštećena
21. Kućište desnog bočnog ogledala zaderano

22. Desni bočni pokazivač smjera oštećen
23. Prednji desni blatobran točkasto oštećen
24. Obloge u teretnom prostoru oštećene

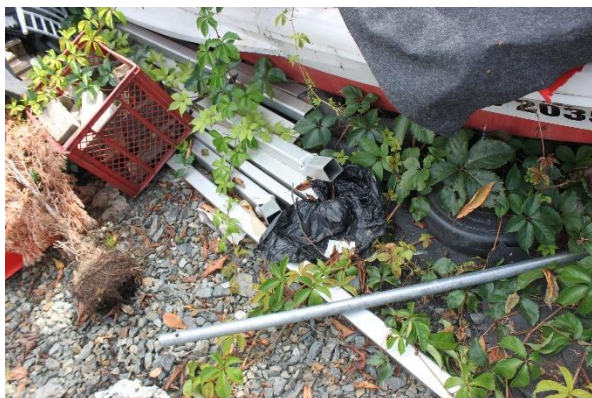
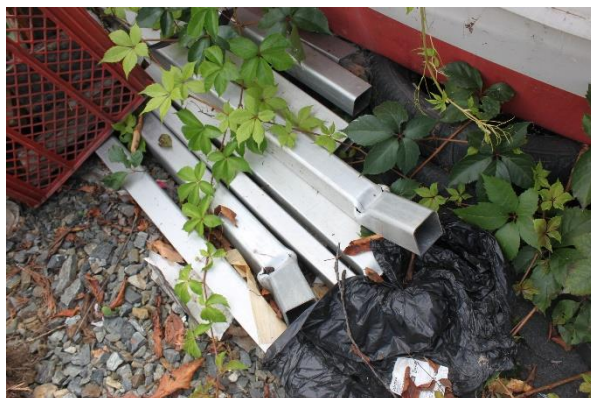
#### **11. Aluminijski nosači za šator**

Nosači su oštećeni, moguća prodaja kao sekundarna sirovina.
