TRGOVAČKI SUD U PAZINU  
Dršćevka 1, Pazin  
OIB: 46543732715

Posl. broj: R1-63/2026

**NALAZ I MIŠLJENJE BR. 8**

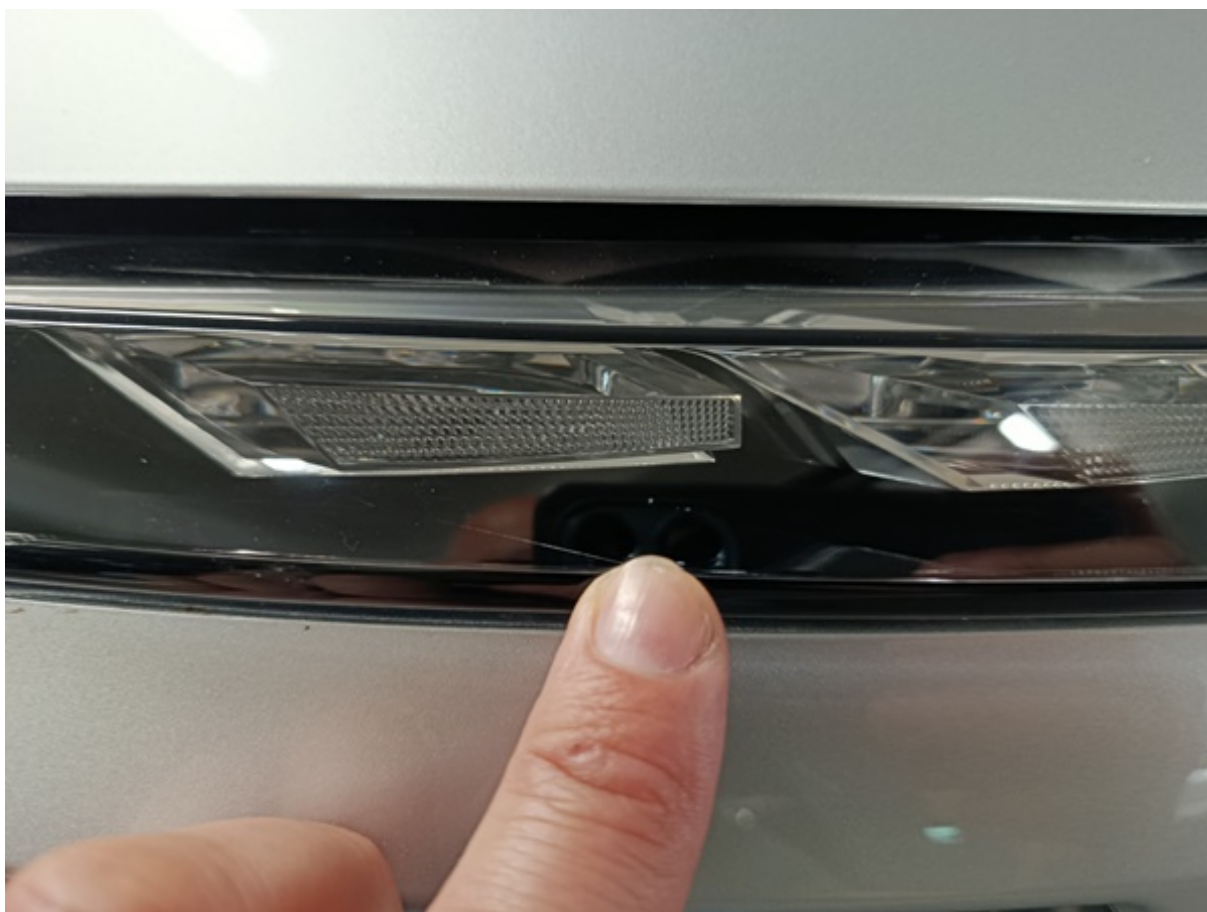
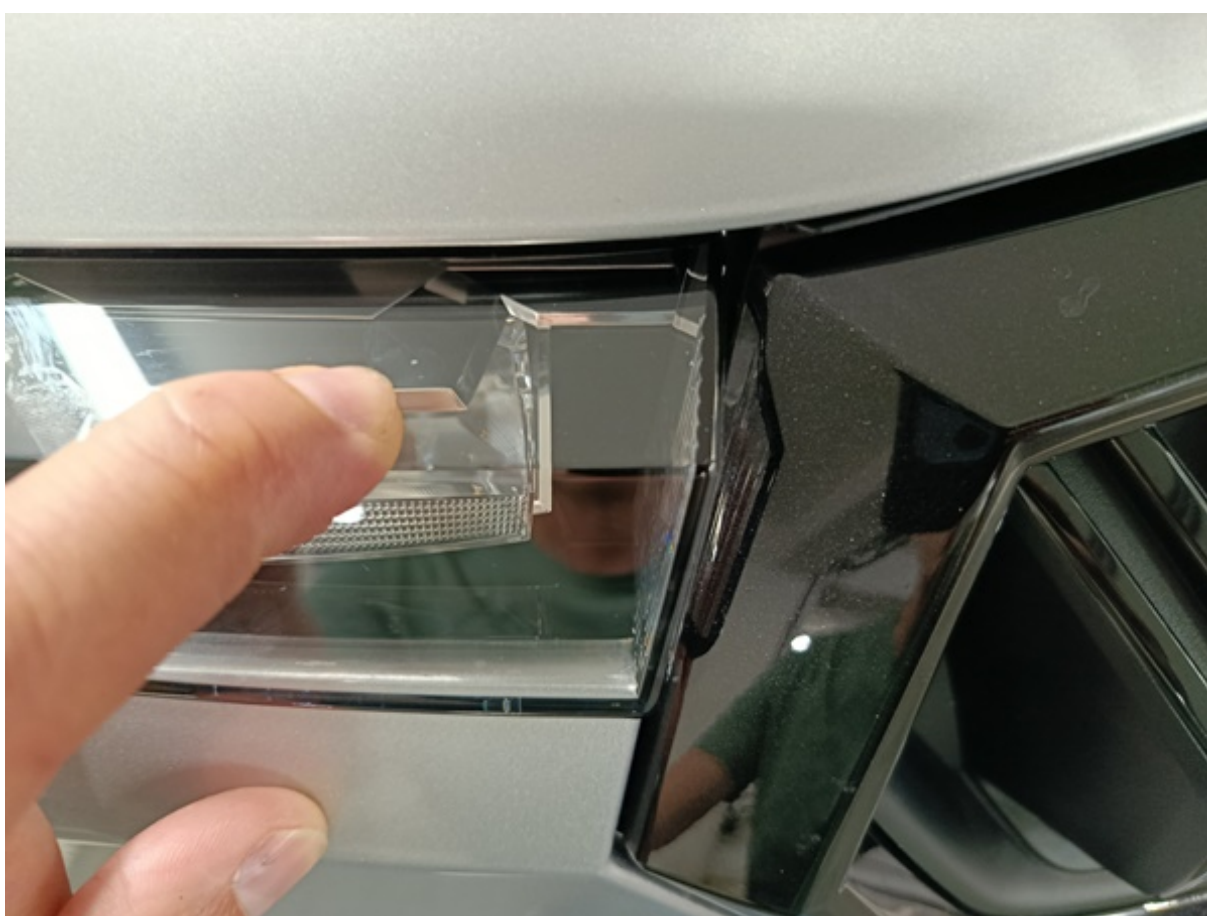
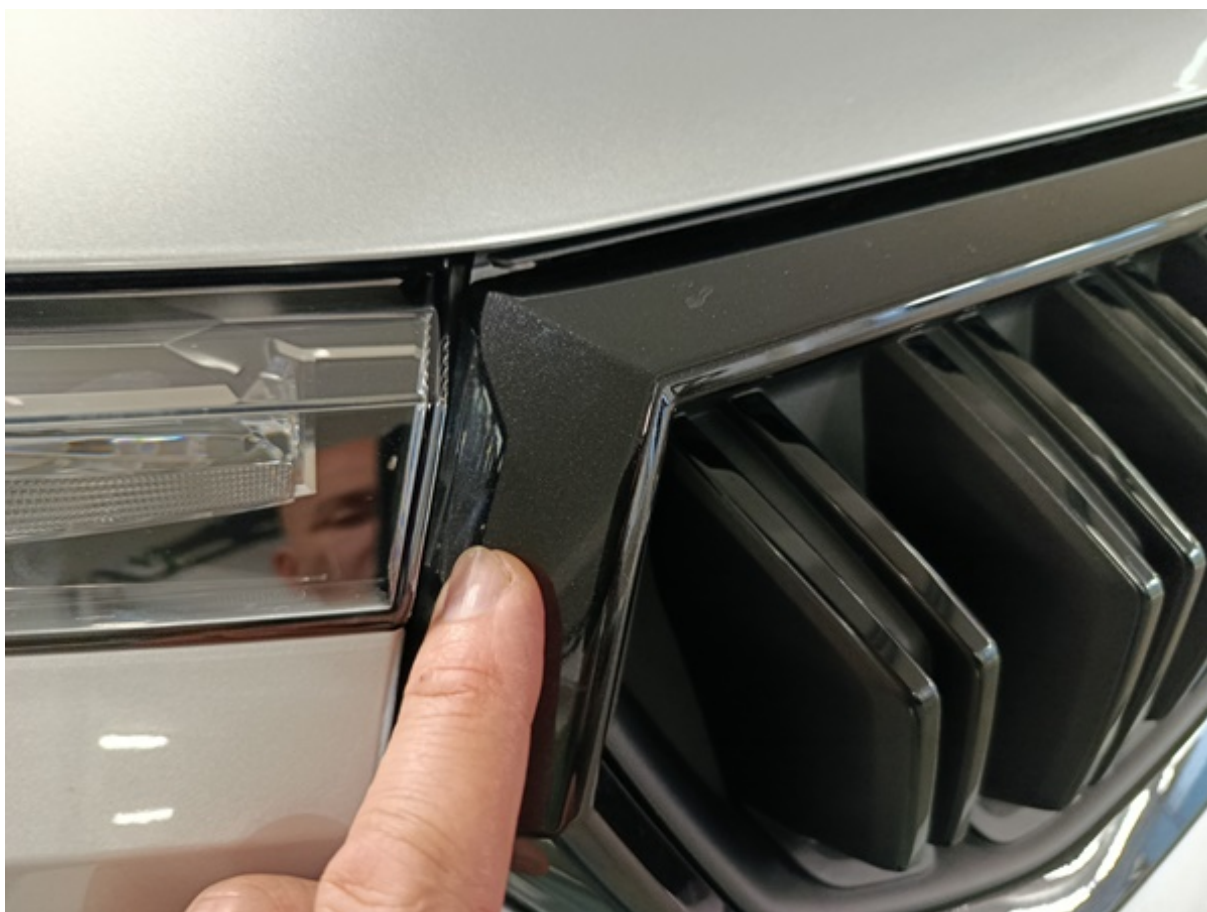
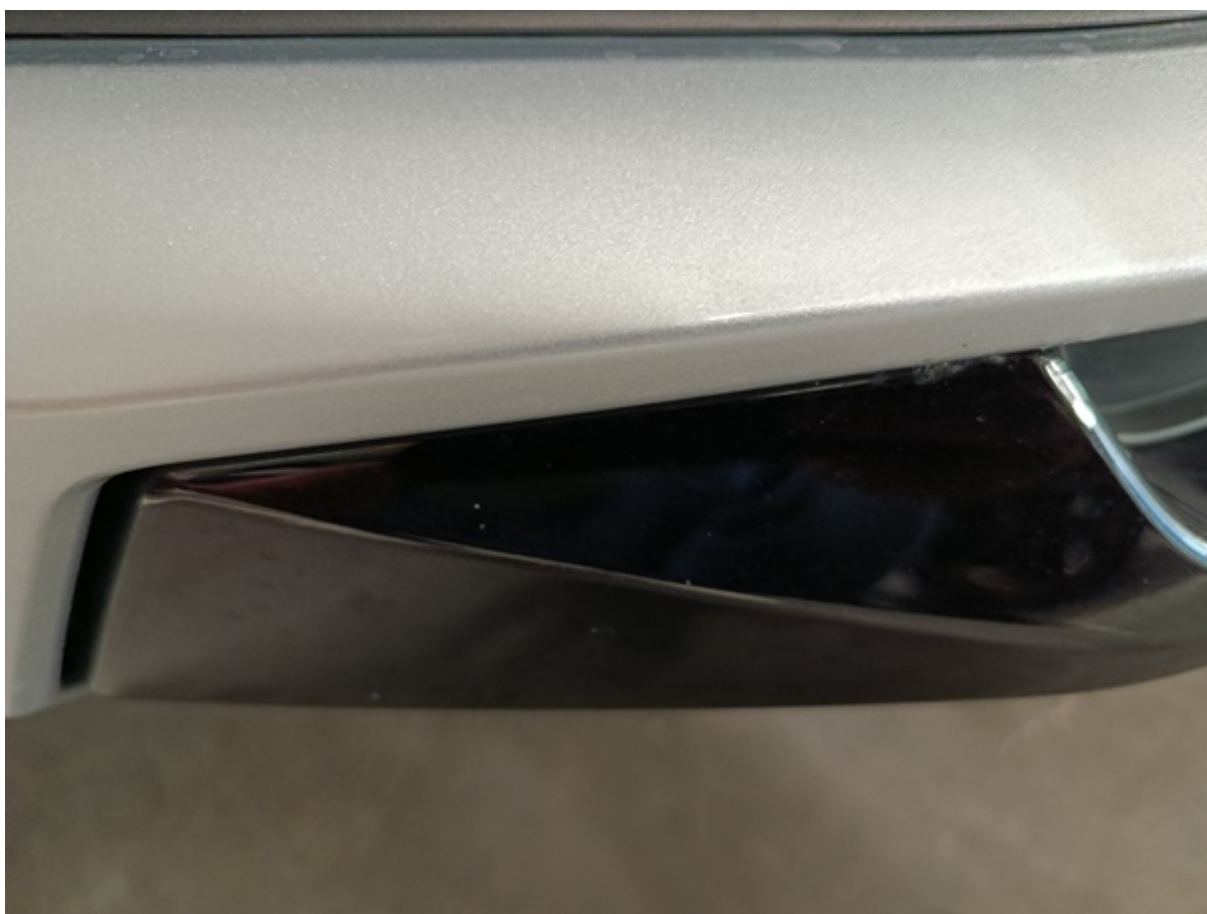
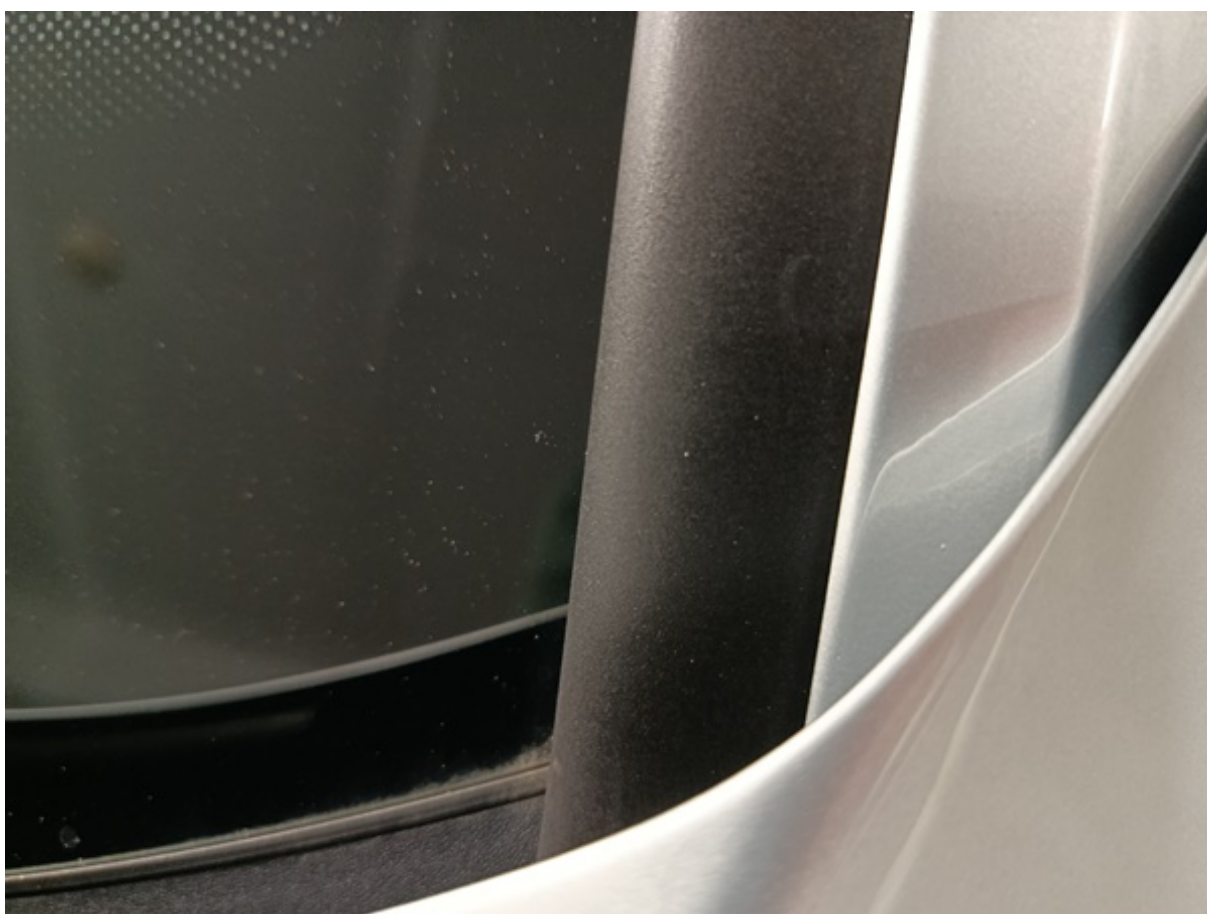
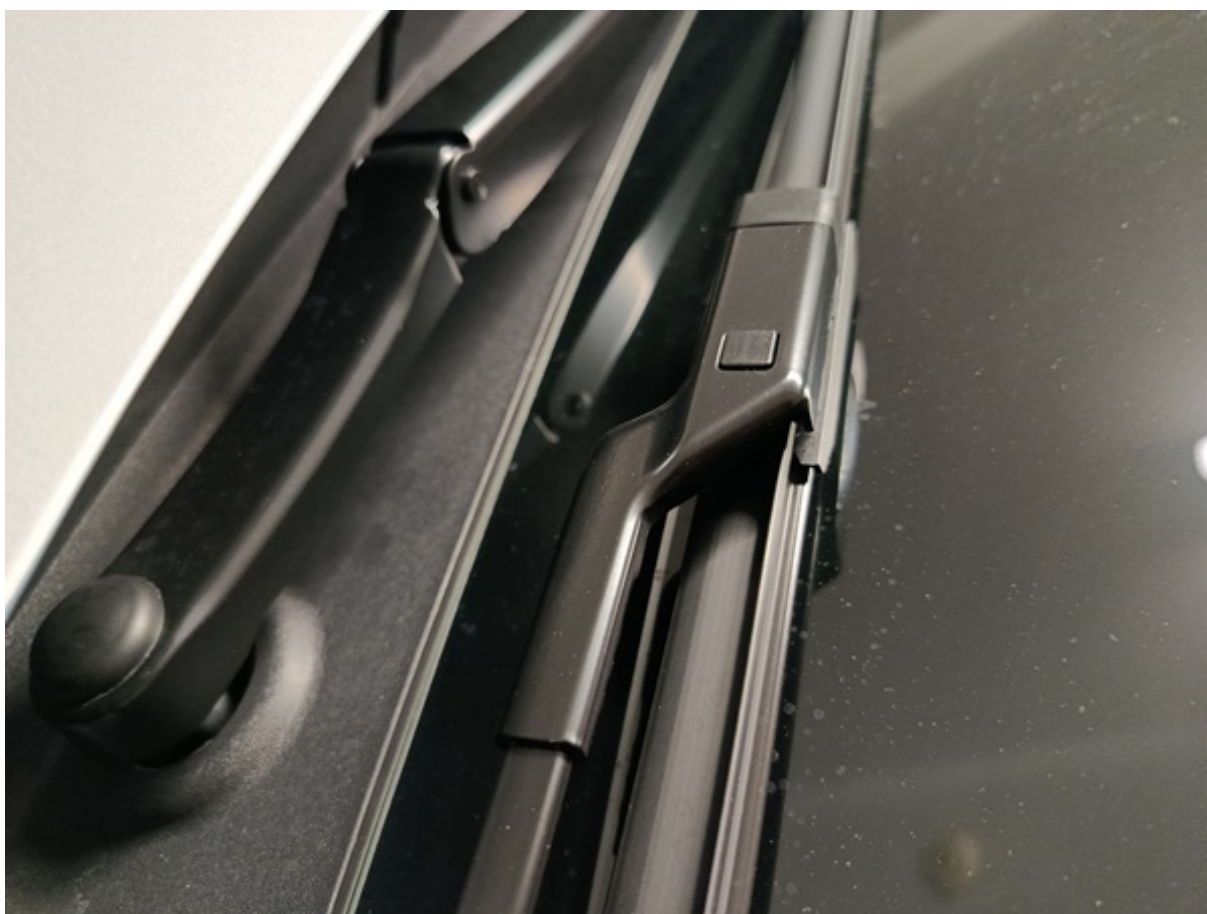
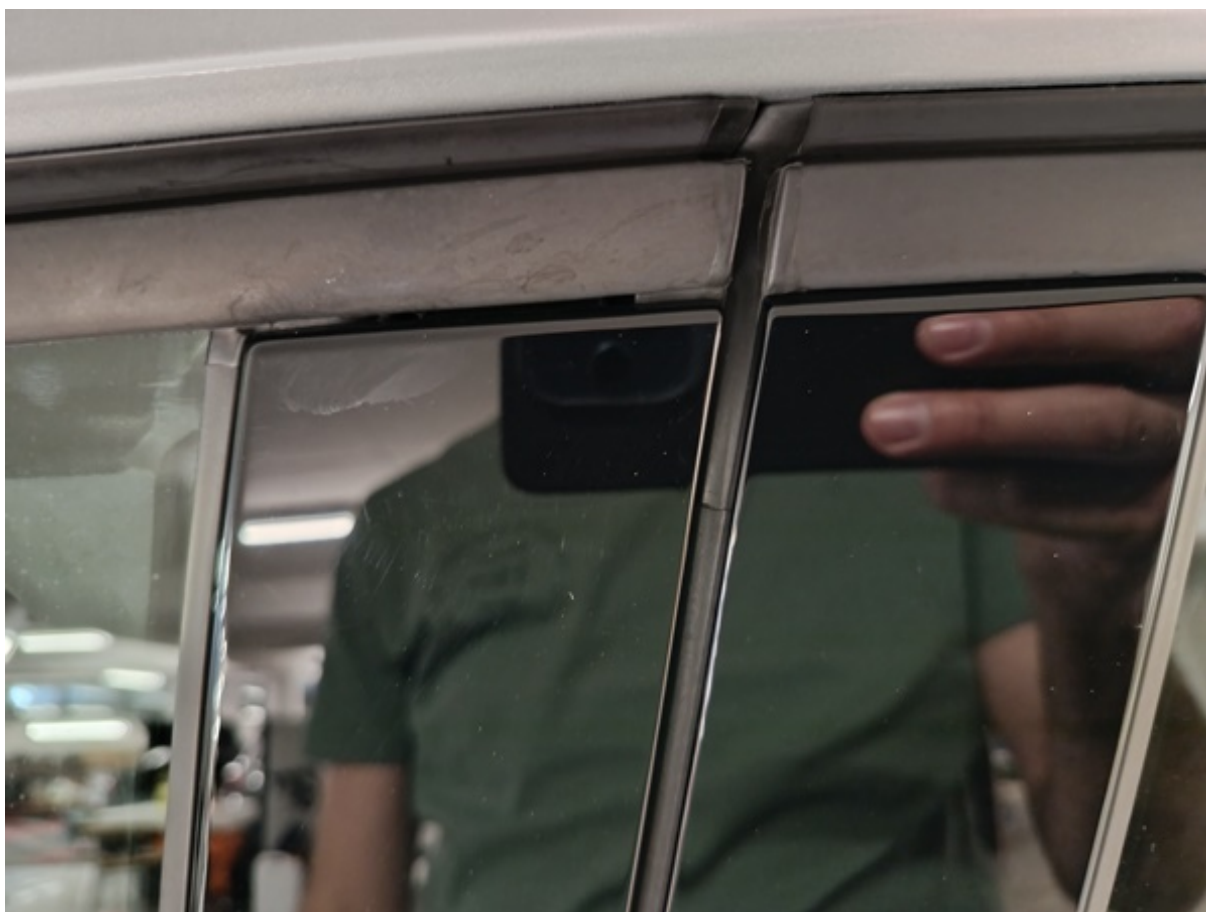
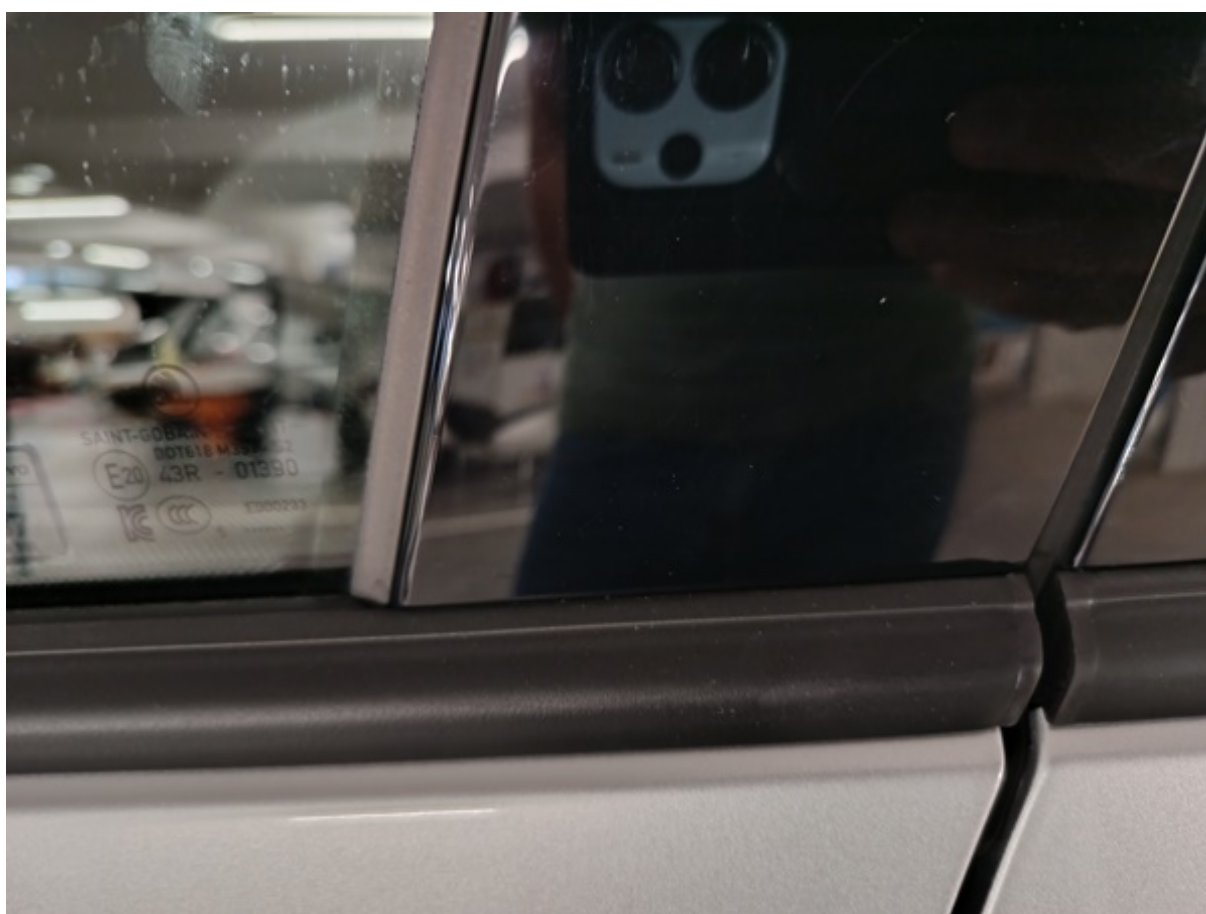
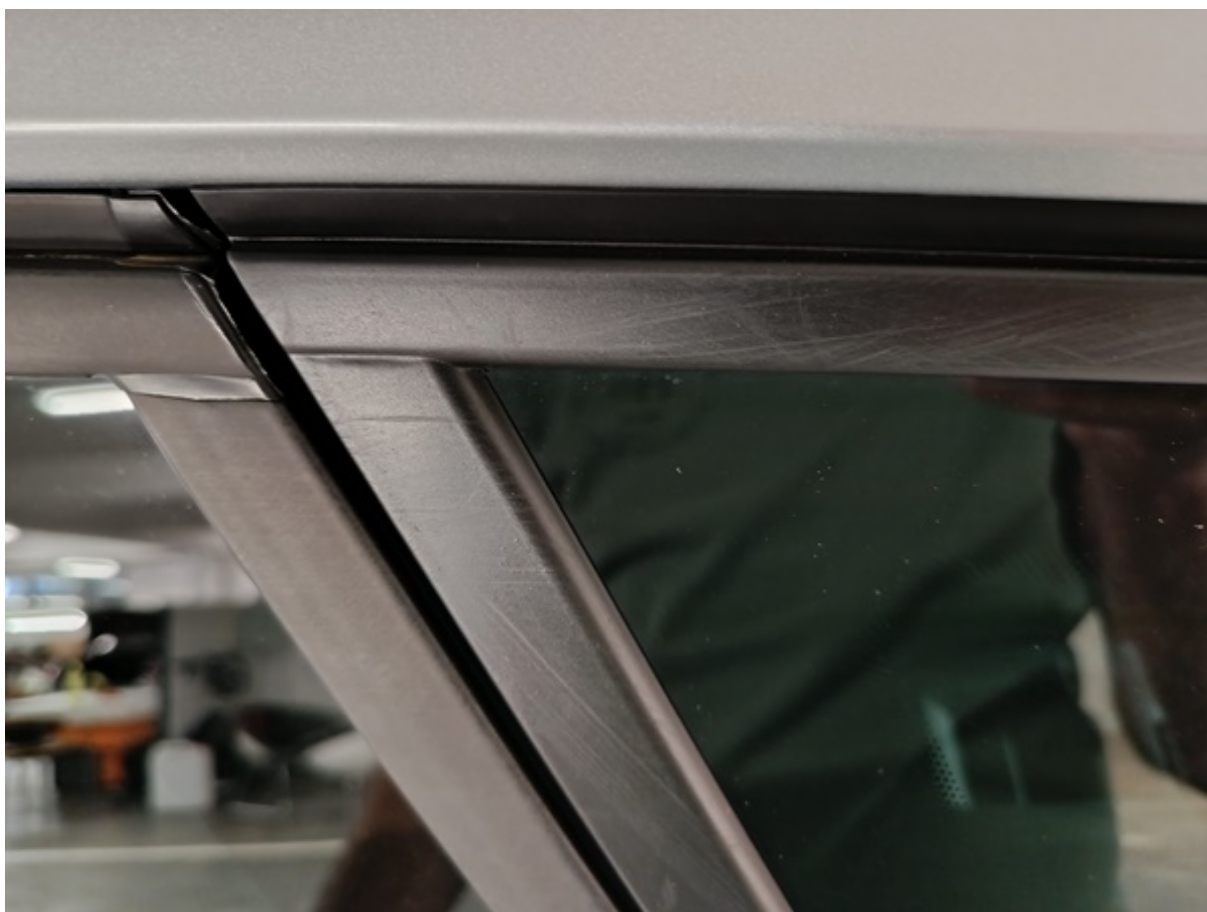
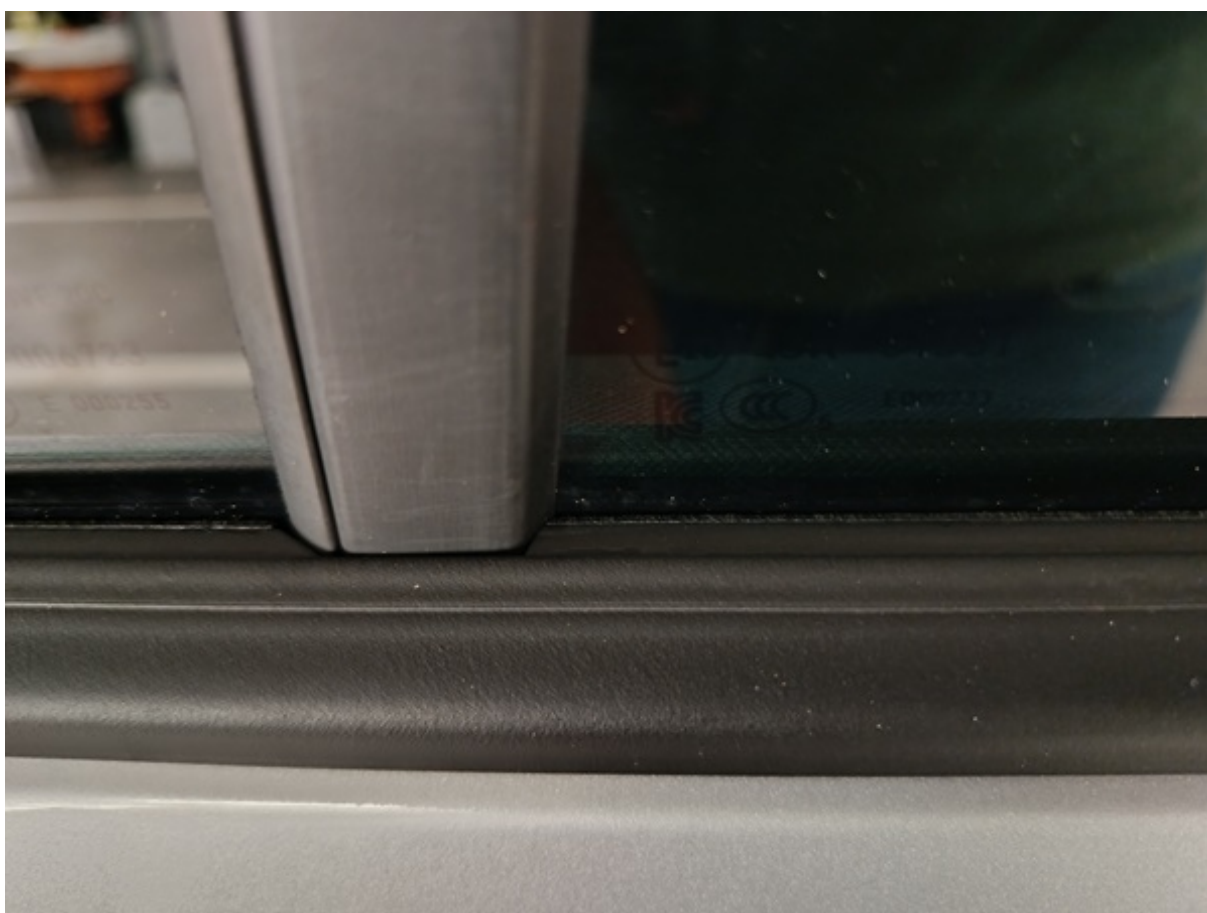
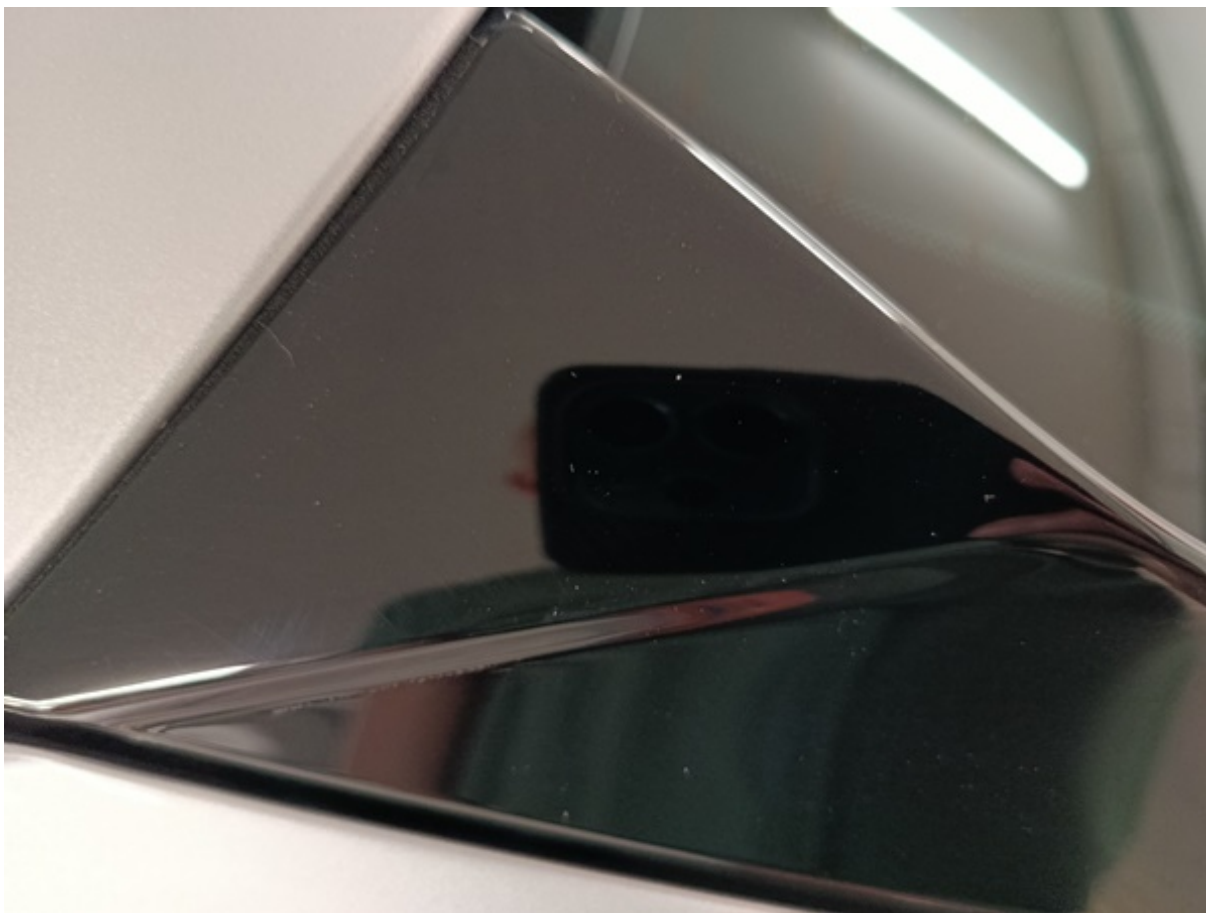
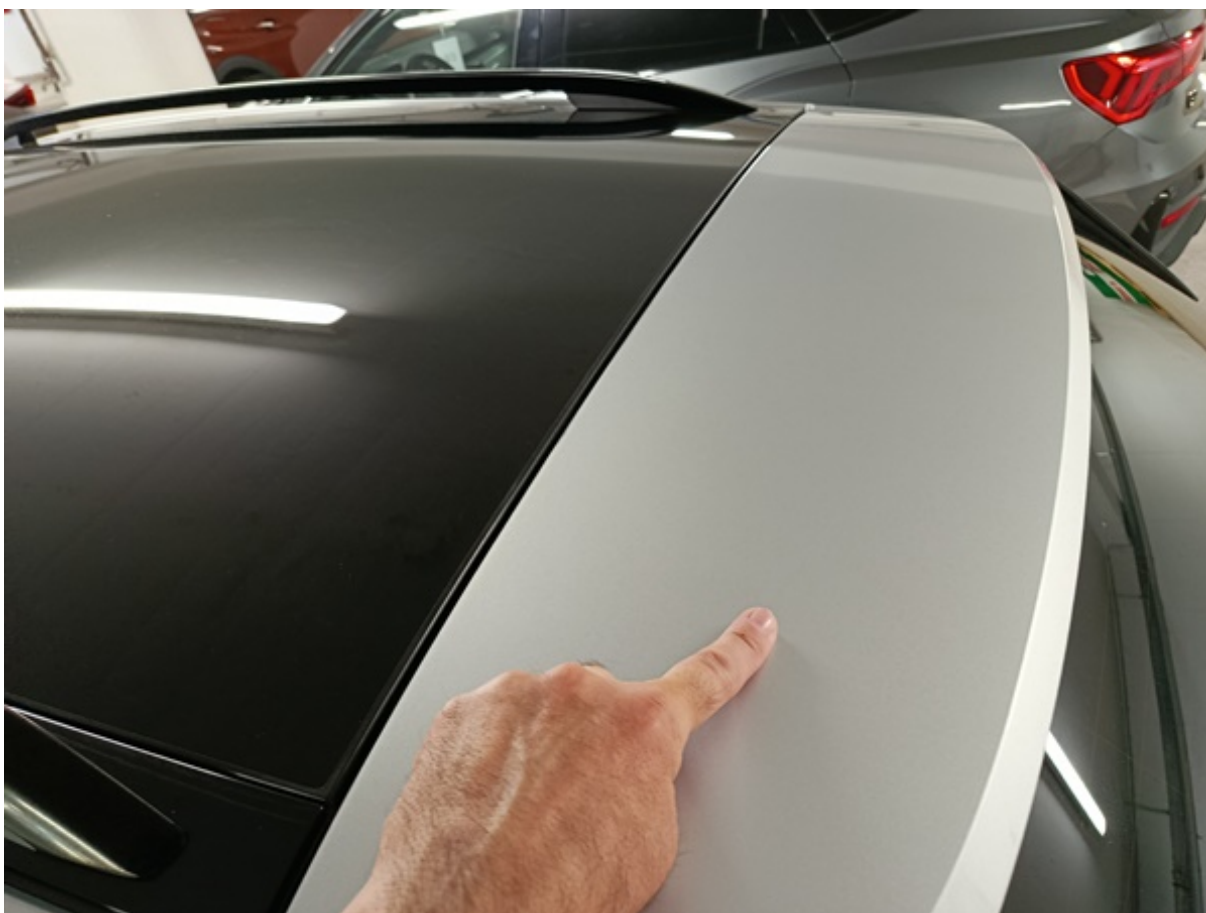
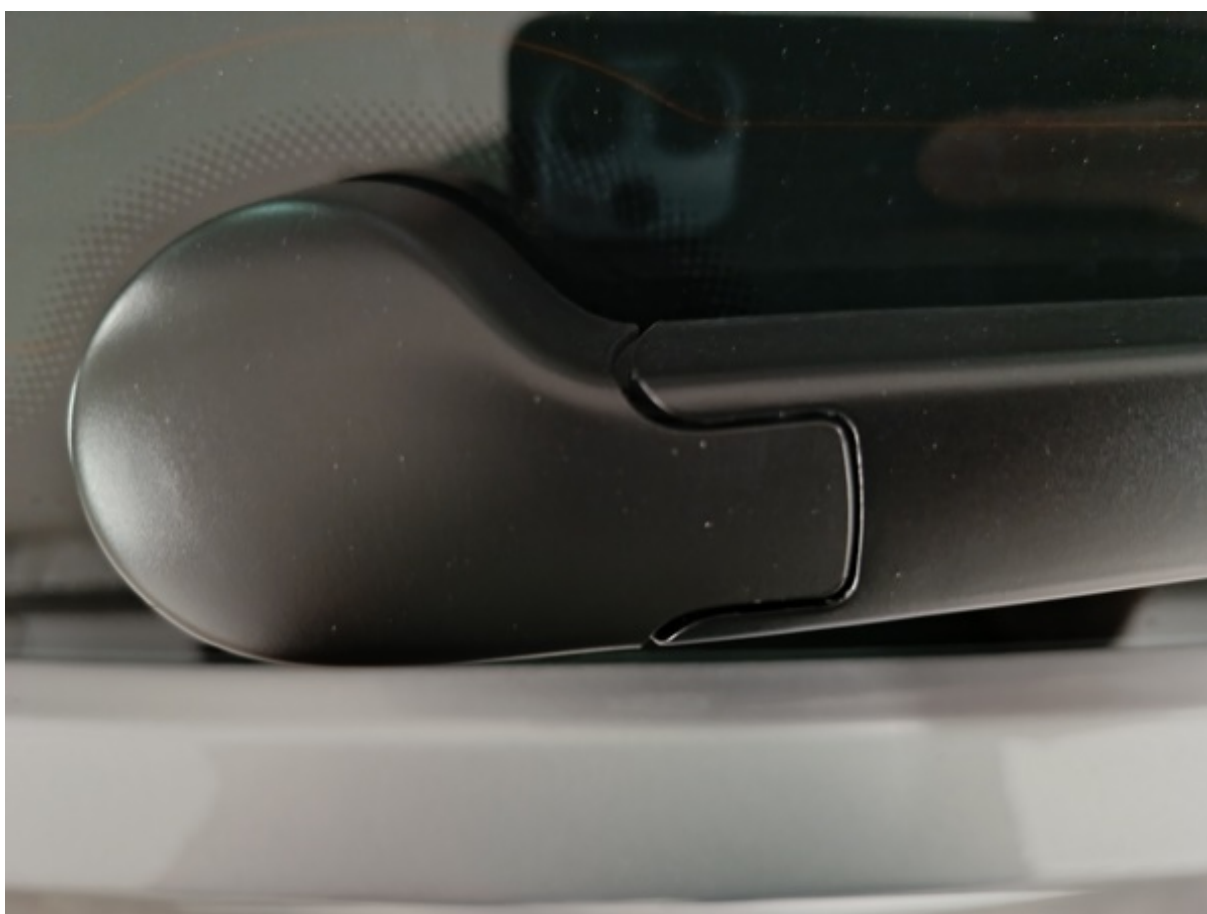
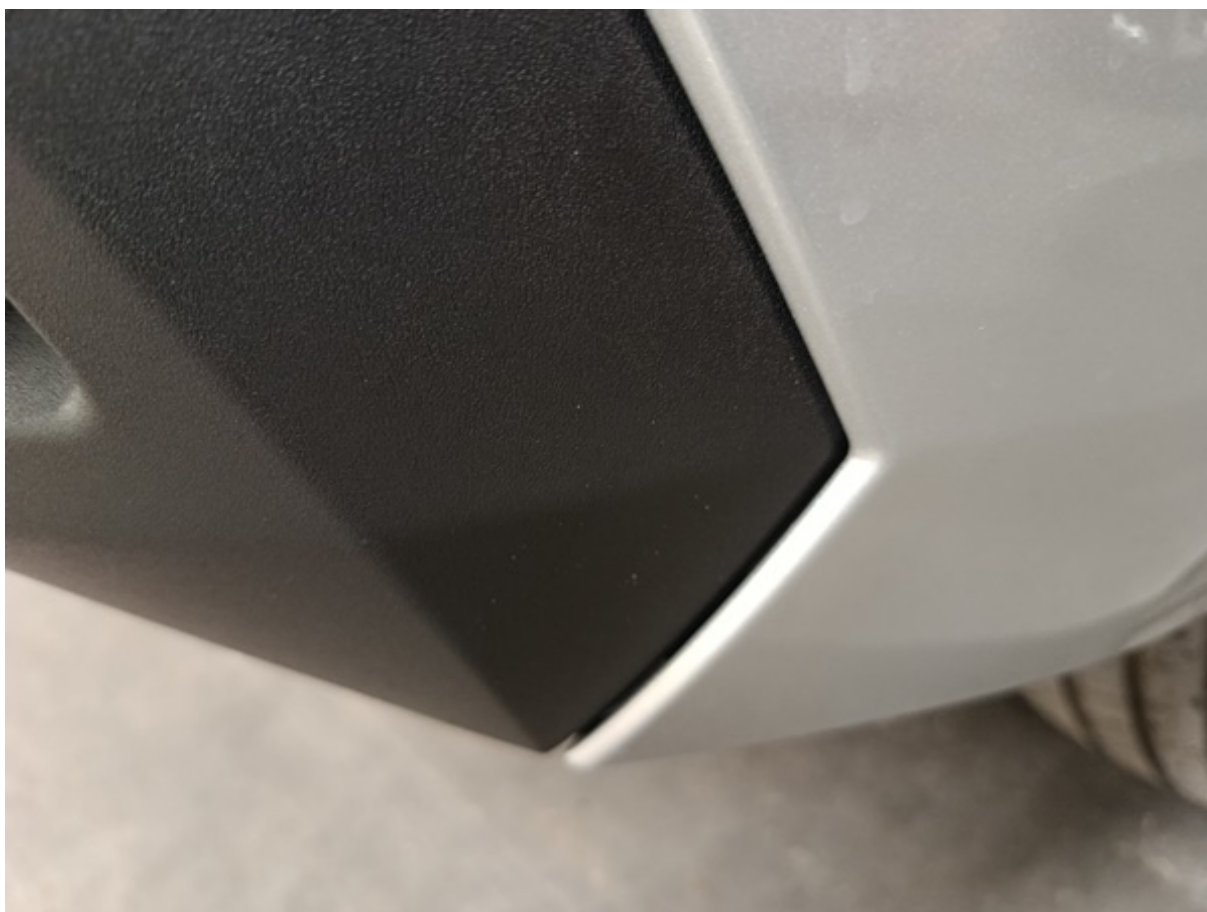
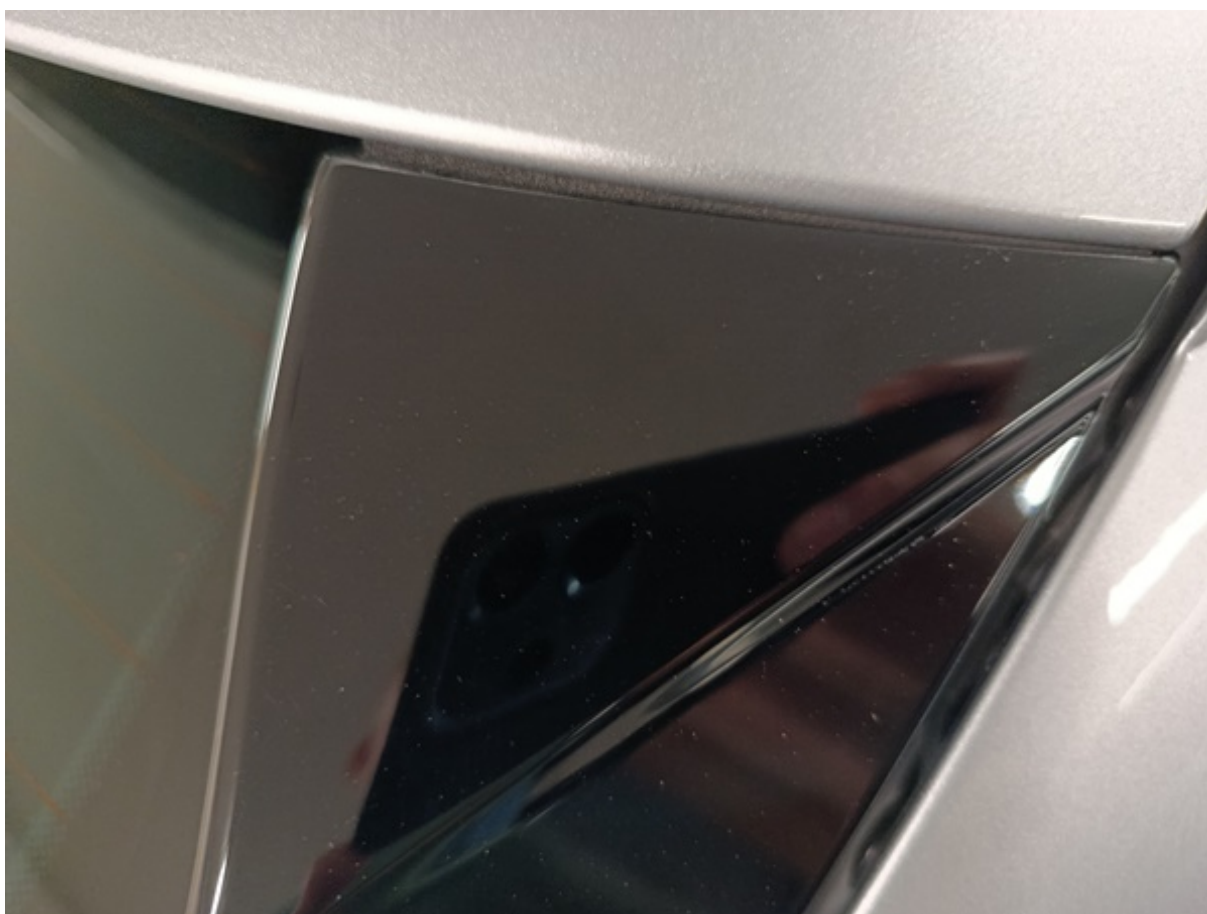
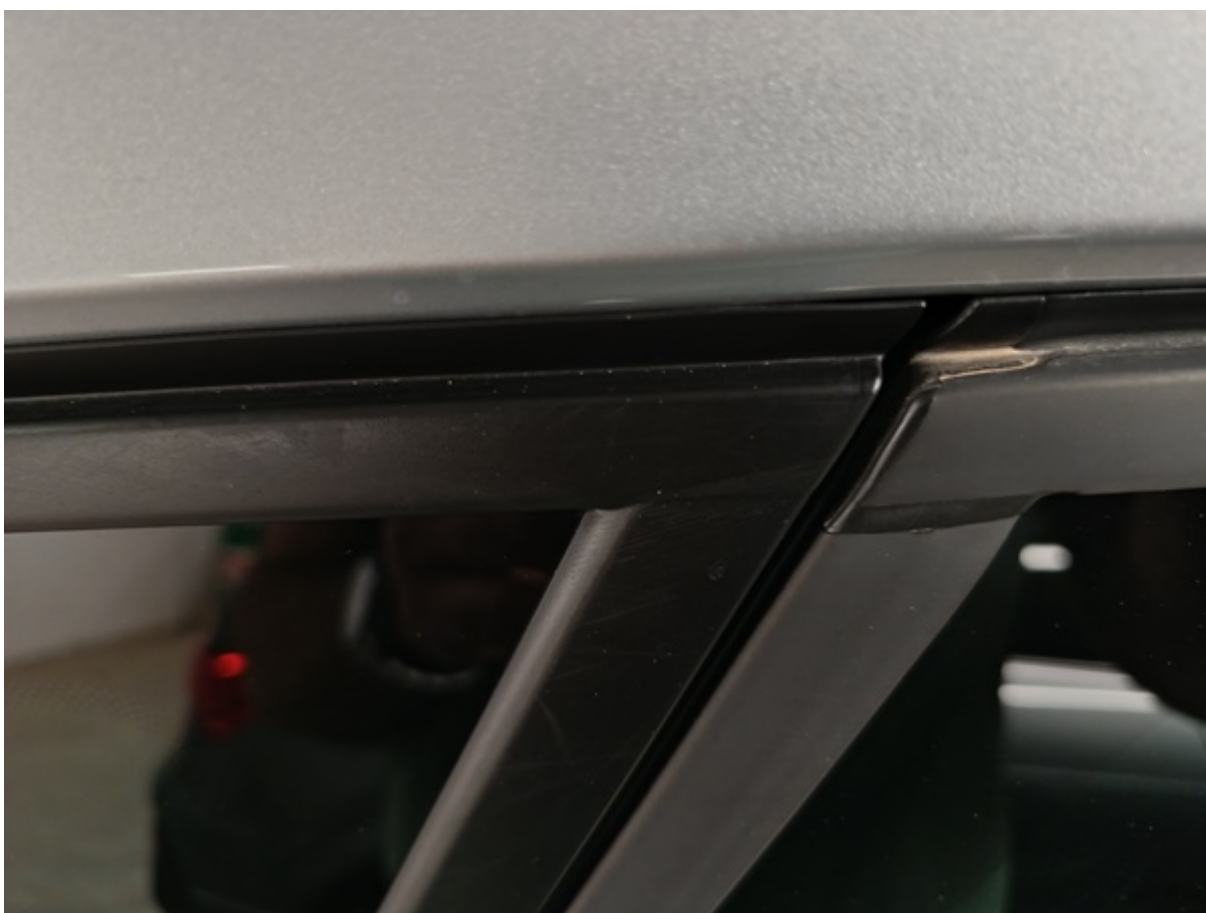
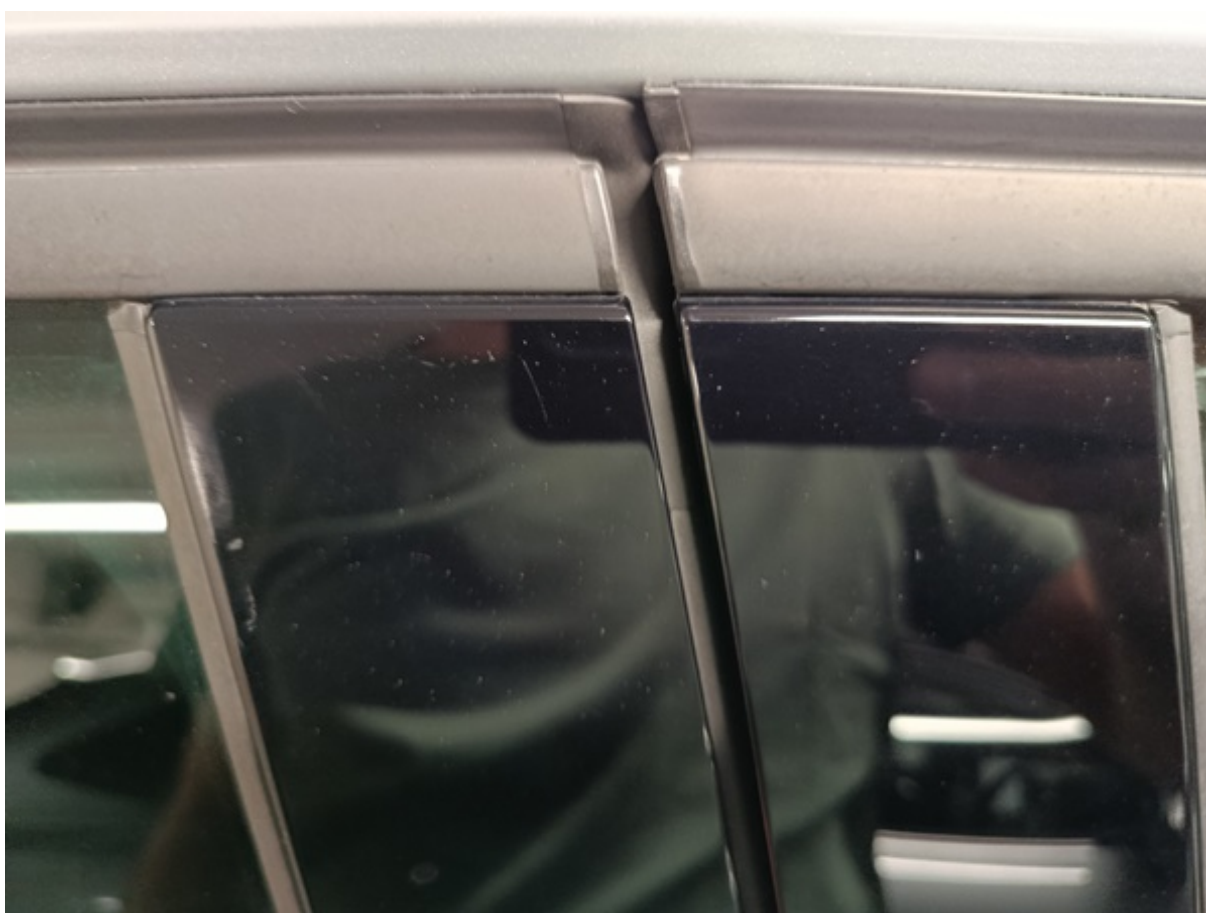
### **1.3 Fotodokumentacija kontaminiranih površina bijelom bojom na vozilu**

Tijekom detaljnog pregleda predmetnog vozila utvrđena je kontaminacija česticama bijele boje na slijedećim vanjskim površinama vozila:

- sve lakirane površine
- sve staklene površine
- oba prednja i oba stražnja svjetla
- prednji i stražnji branici sa pripadajućim plastičnim rešetkama i lajsnama
- prednja maska
- svi plastični elementi i obloge
- gumene brtve oko stakla
- vanjski retrovizori
- antena na krovu
- brisači vjetrobranskog stakla
- brisač stražnjeg stakla
- alumijski naplatci
- vanjske ručice svih vrata
- amblem vozila
- krovni nosači

*Pregledom vozila pod rednim brojem 105 iz liste oštećenih vozila, Škoda Kamiq FL Monte Carlo 130 1.0 TSI DSG, broj šasije TMBGR6NW9T3020898, je utvrđena sveobuhvatna kontaminacija kompletne vanjske površine vozila raspršenim česticama bijele boje, gdje su kontaminirane površine hrapave na dodir. Prema definiranoj klasifikaciji kontaminiranosti dijelova vozila česticama bijele boje, predmetno vozilo bi spadalo u kategoriju K2 (srednja kontaminacija).*
