TRGOVAČKI SUD U PAZINU  
Dršćevka 1, Pazin  
OIB: 46543732715

Posl. broj: R1-63/2026

**NALAZ I MIŠLJENJE BR. 8**

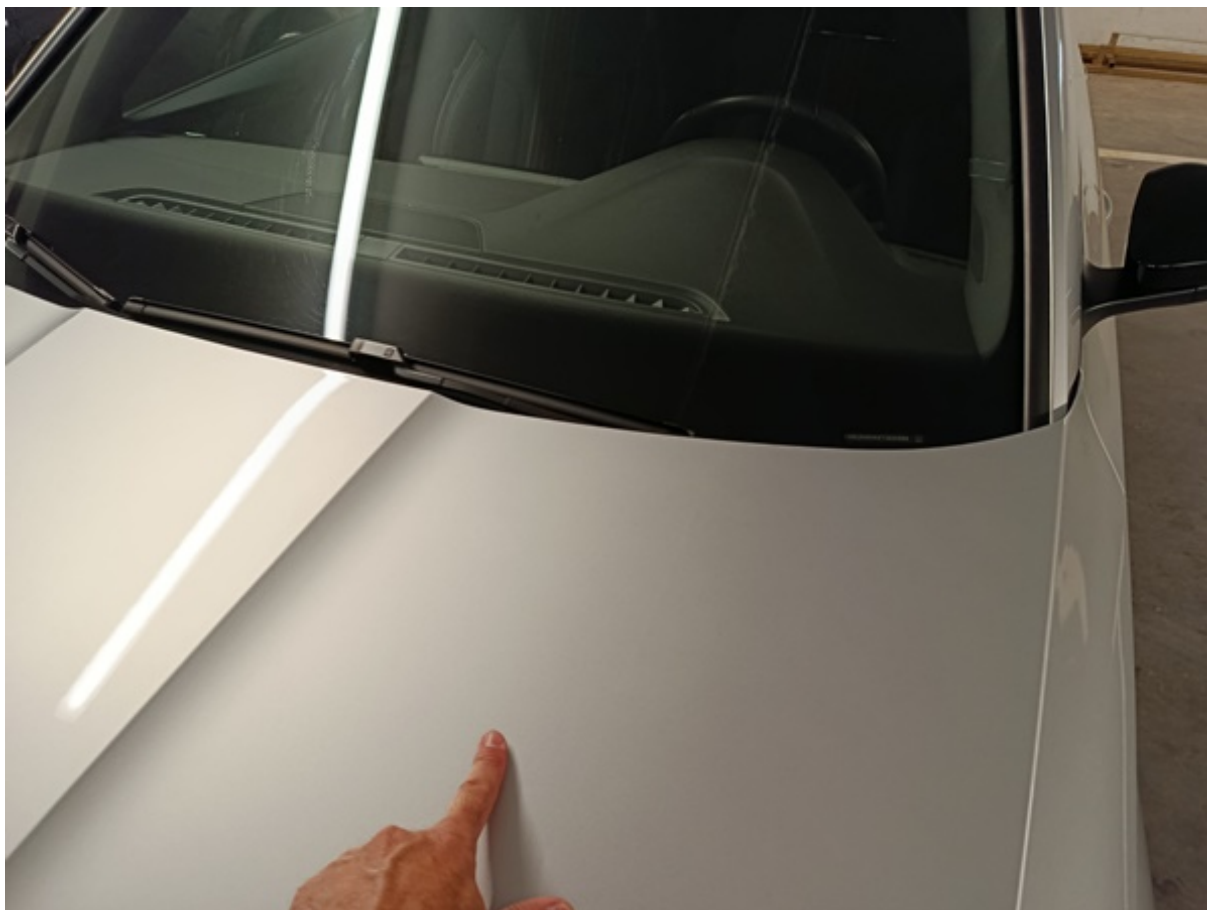
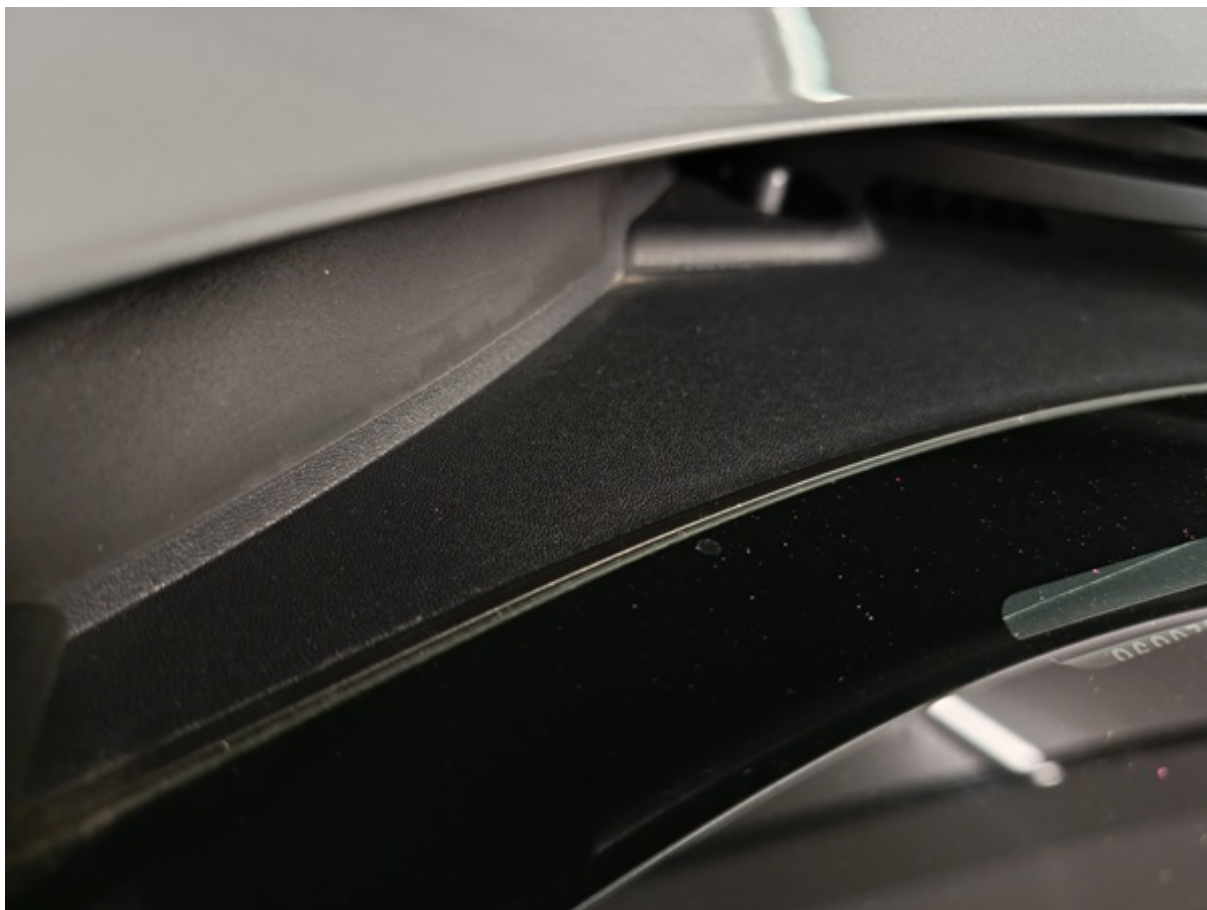
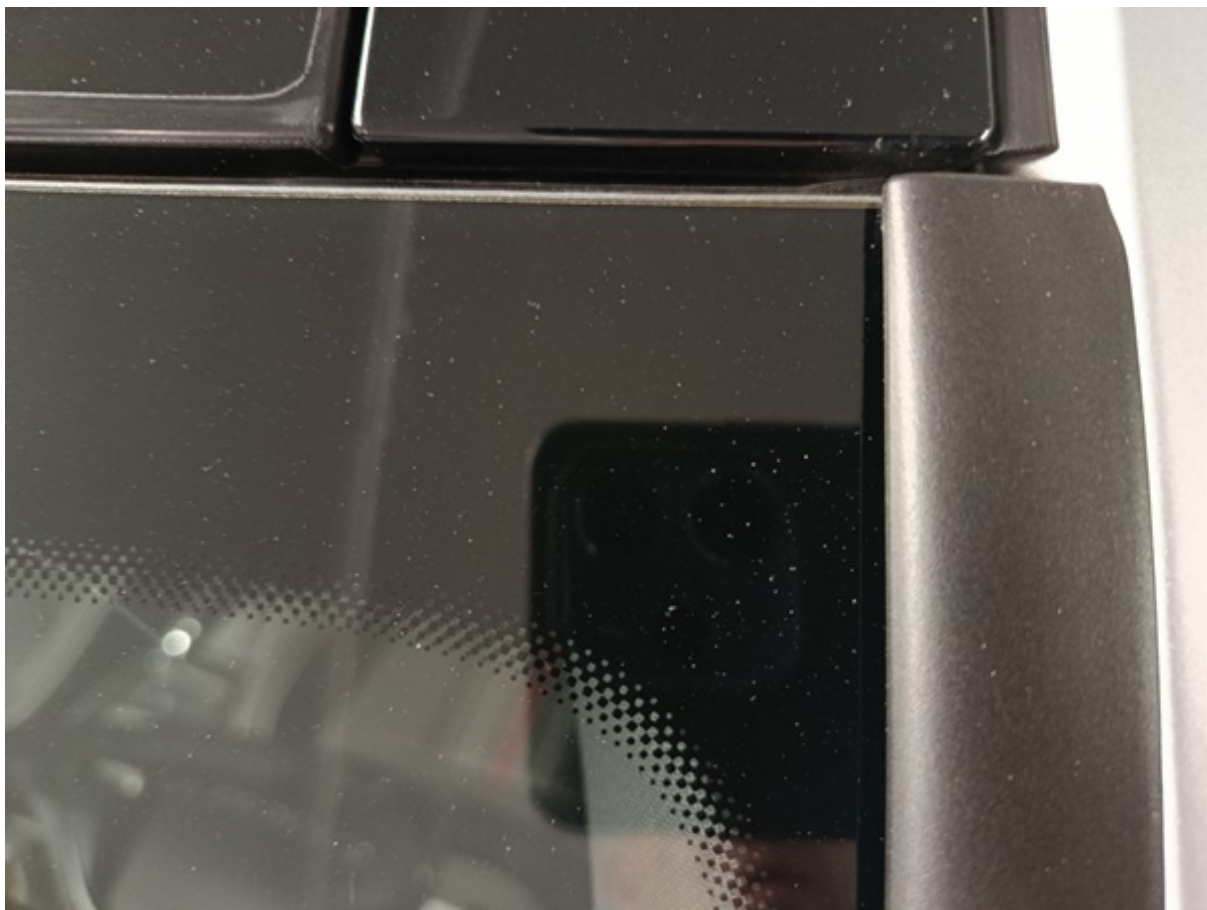
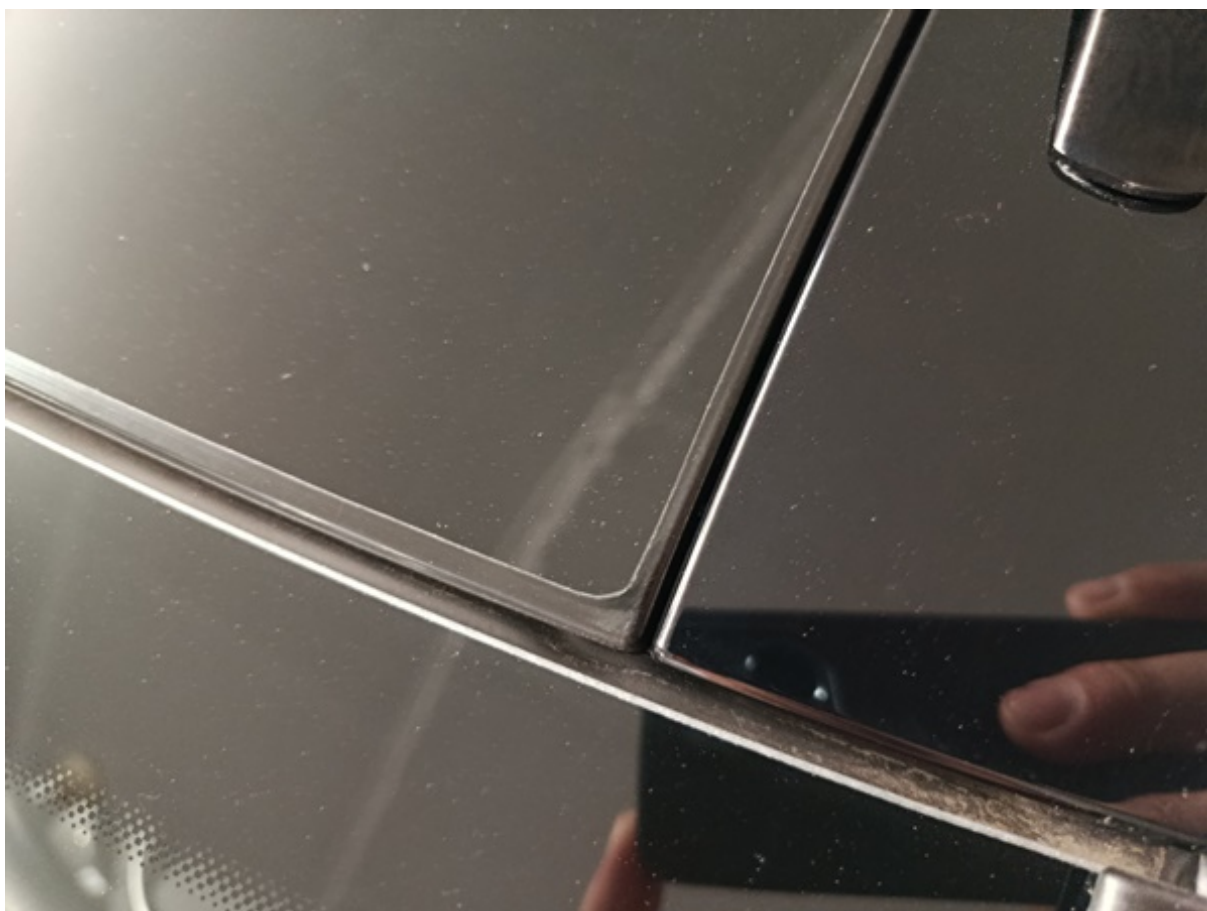
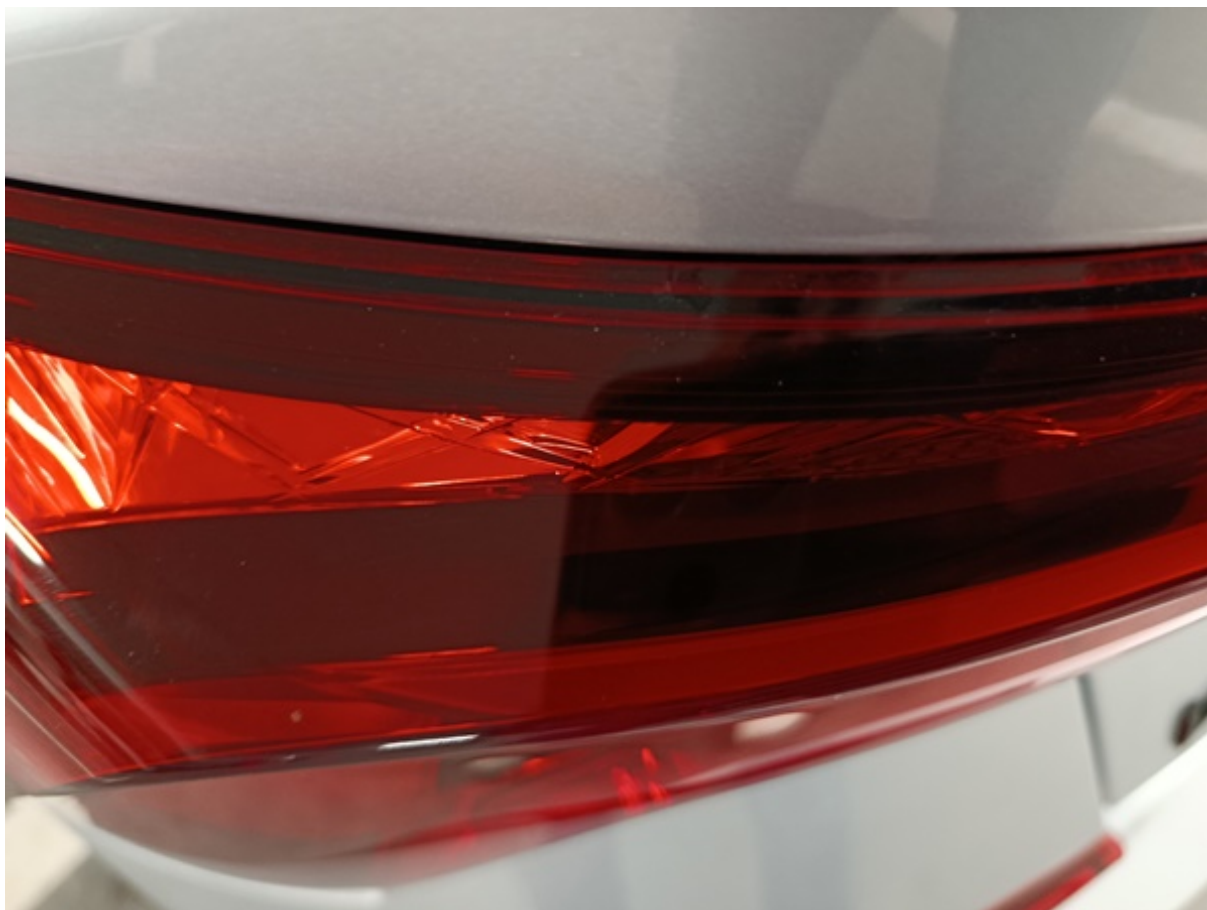
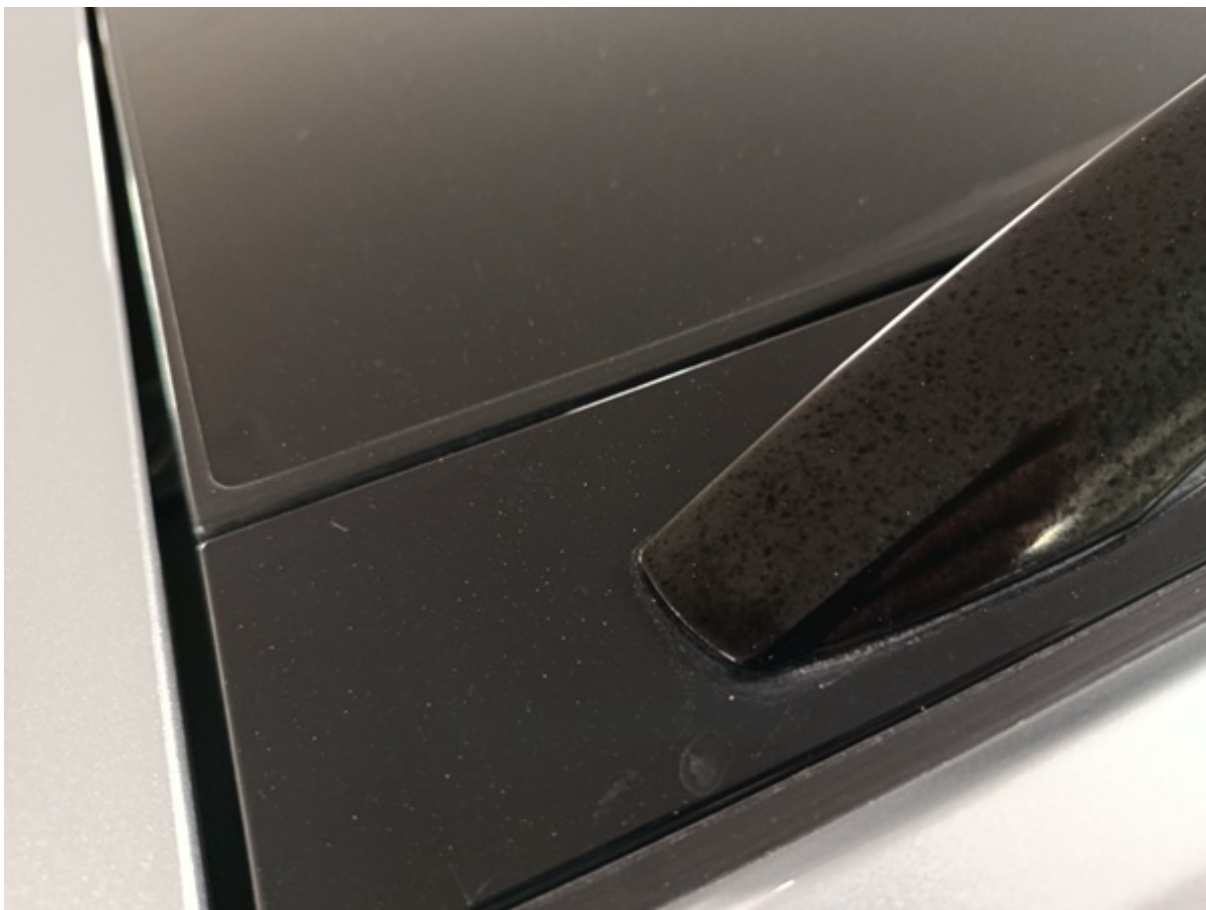
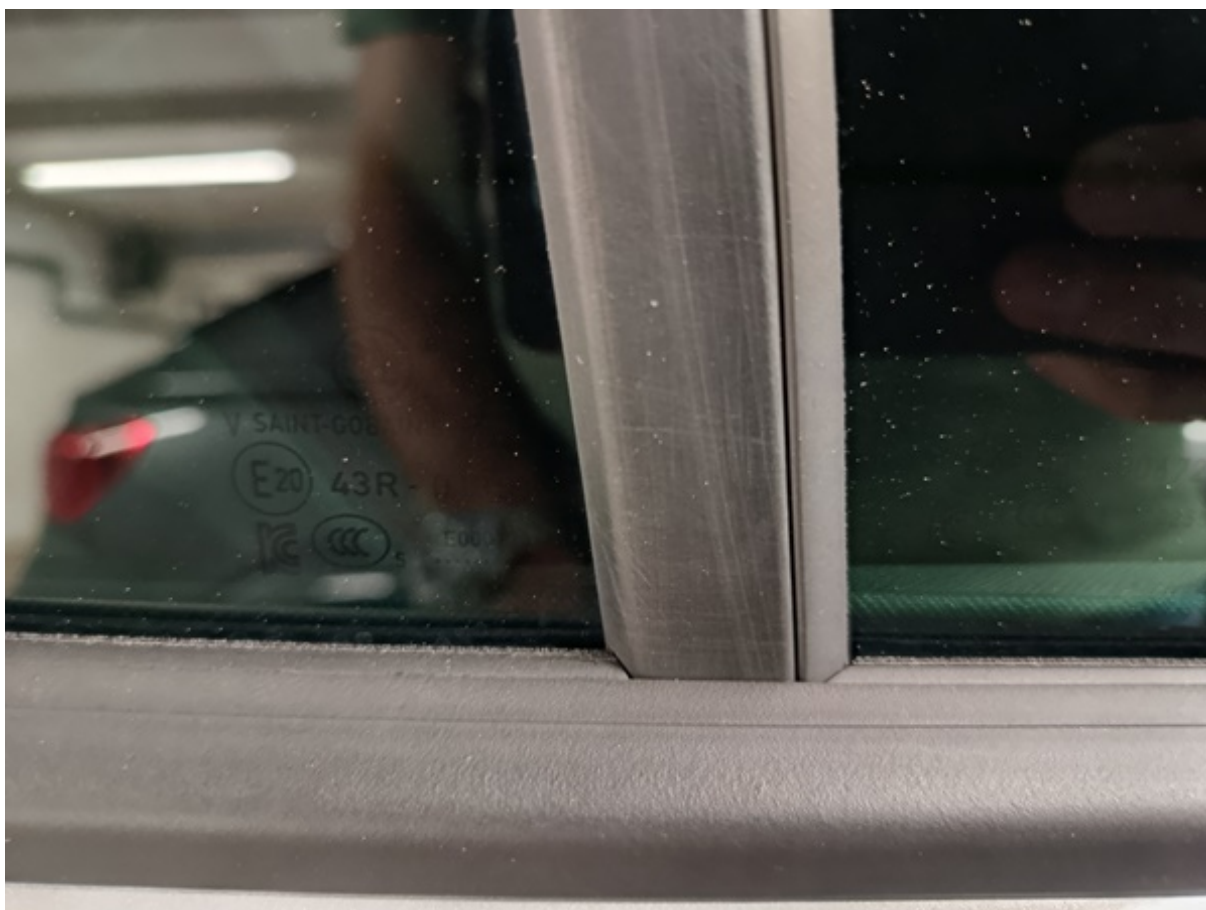
### **1.3 Fotodokumentacija kontaminiranih površina bijelom bojom na vozilu**

Tijekom detaljnog pregleda predmetnog vozila utvrđena je kontaminacija česticama bijele boje na slijedećim vanjskim površinama vozila:

- sve lakirane površine
- sve staklene površine
- oba prednja i oba stražnja svjetla
- prednji i stražnji branici sa pripadajućim plastičnim rešetkama i lajsnama
- prednja maska
- svi plastični elementi i obloge
- gumene brtve oko stakla
- vanjski retrovizori
- antena na krovu
- brisači vjetrobranskog stakla
- brisač stražnjeg stakla
- alumijski naplatci
- vanjske ručice svih vrata
- amblem vozila
- krovni nosači

*Pregledom vozila pod rednim brojem 105 iz liste oštećenih vozila, Škoda Kamiq FL Monte Carlo 130 1.0 TSI DSG, broj šasije TMBGR6NW9T3020898, je utvrđena sveobuhvatna kontaminacija kompletne vanjske površine vozila raspršenim česticama bijele boje, gdje su kontaminirane površine hrapave na dodir. Prema definiranoj klasifikaciji kontaminiranosti dijelova vozila česticama bijele boje, predmetno vozilo bi spadalo u kategoriju K2 (srednja kontaminacija).*
