TRGOVAČKI SUD U PAZINU  
Dršćevka 1, Pazin  
OIB: 46543732715

Posl. broj: R1-63/2026

**NALAZ I MIŠLJENJE BR. 8**

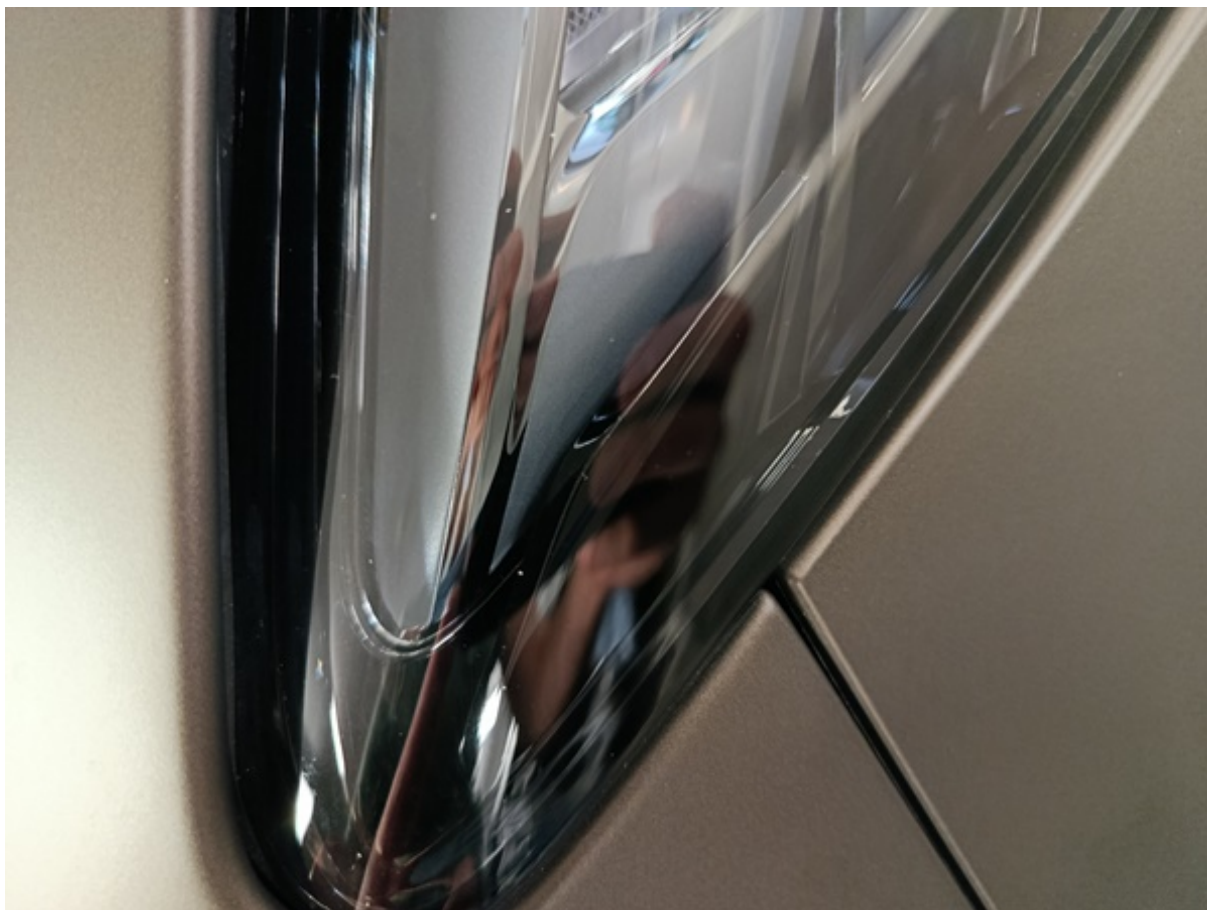
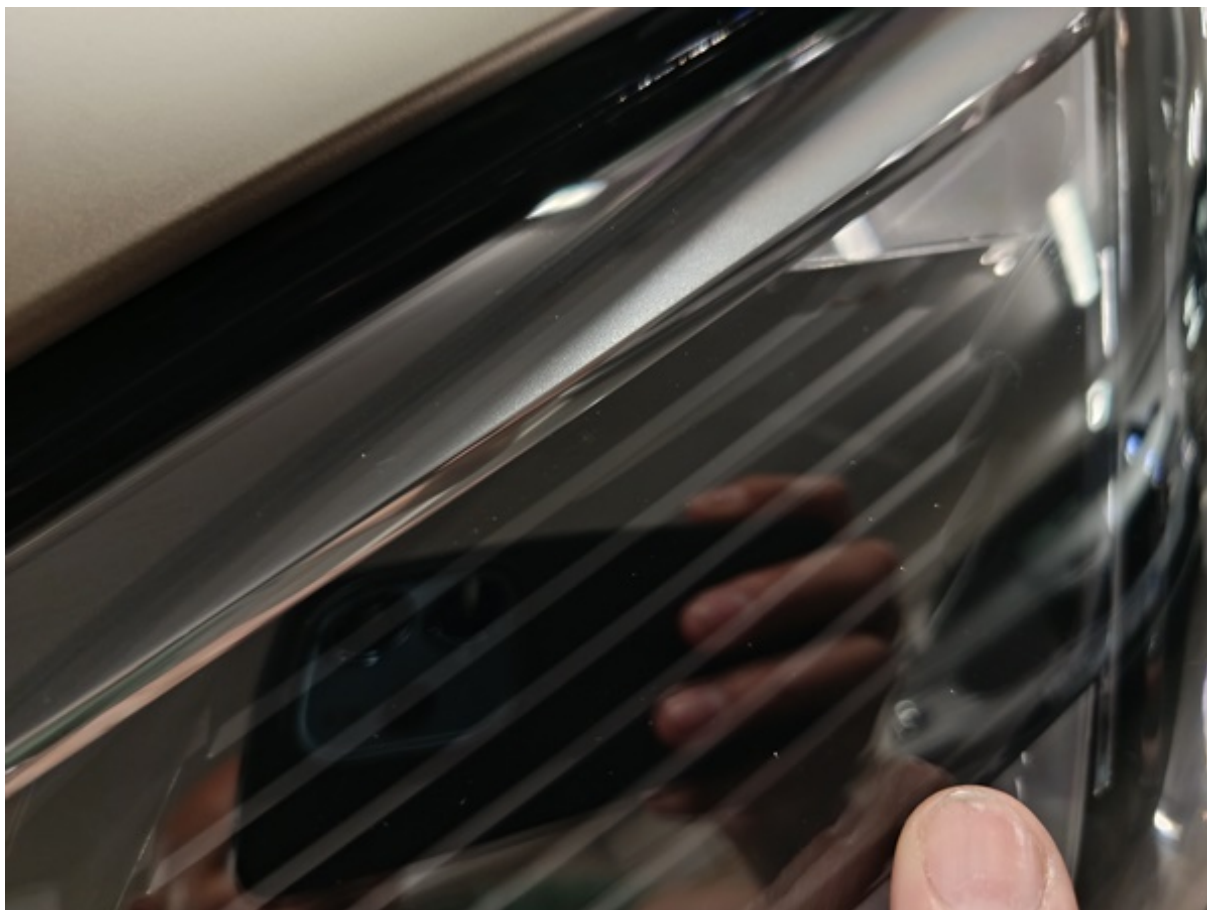
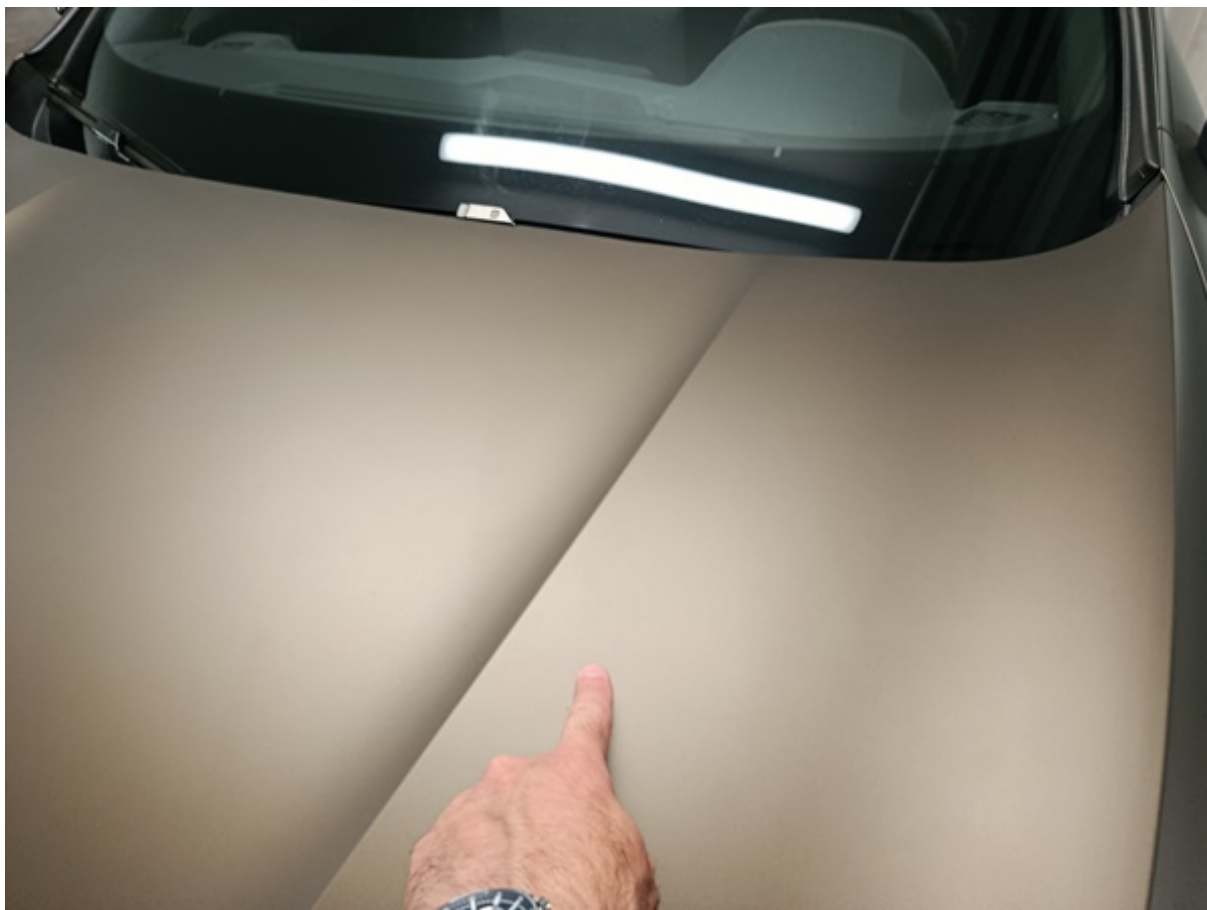
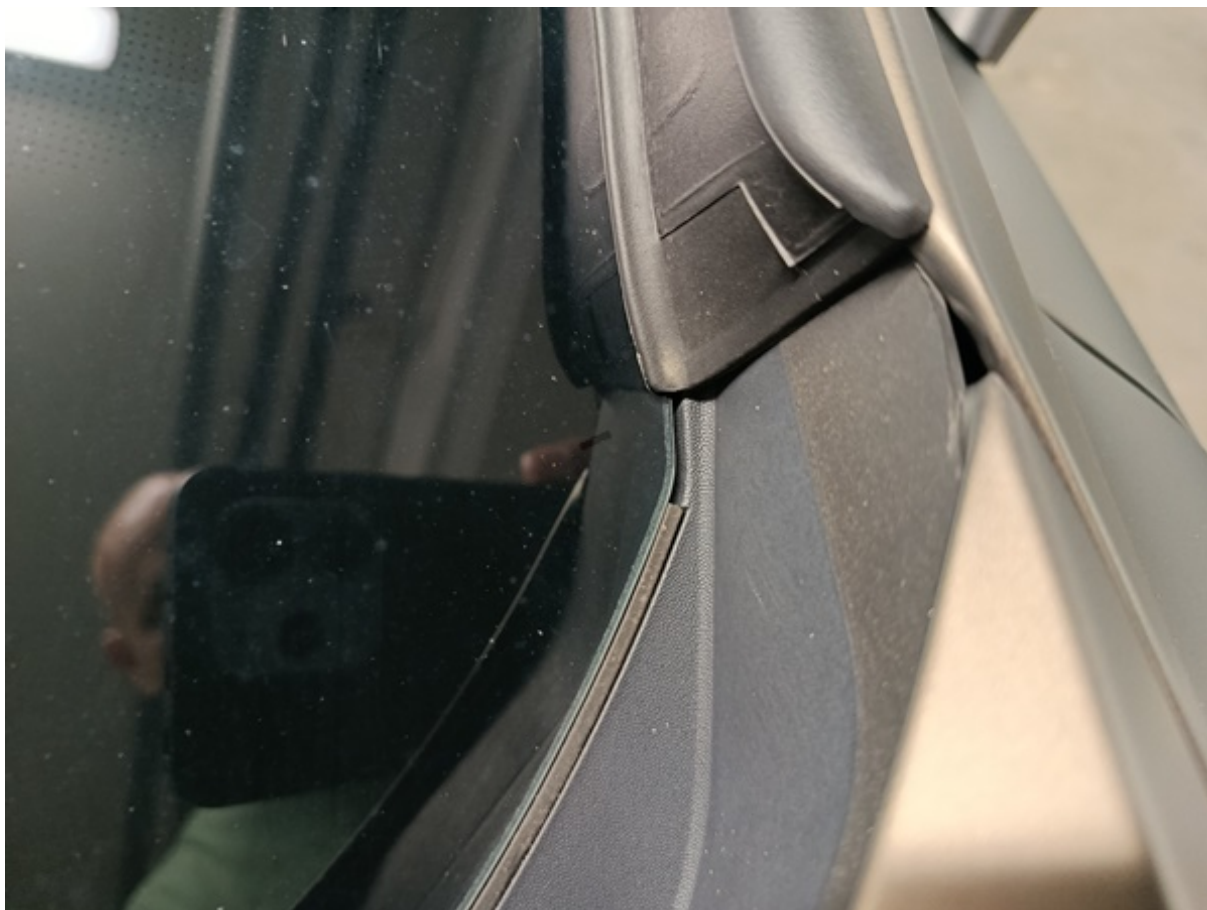
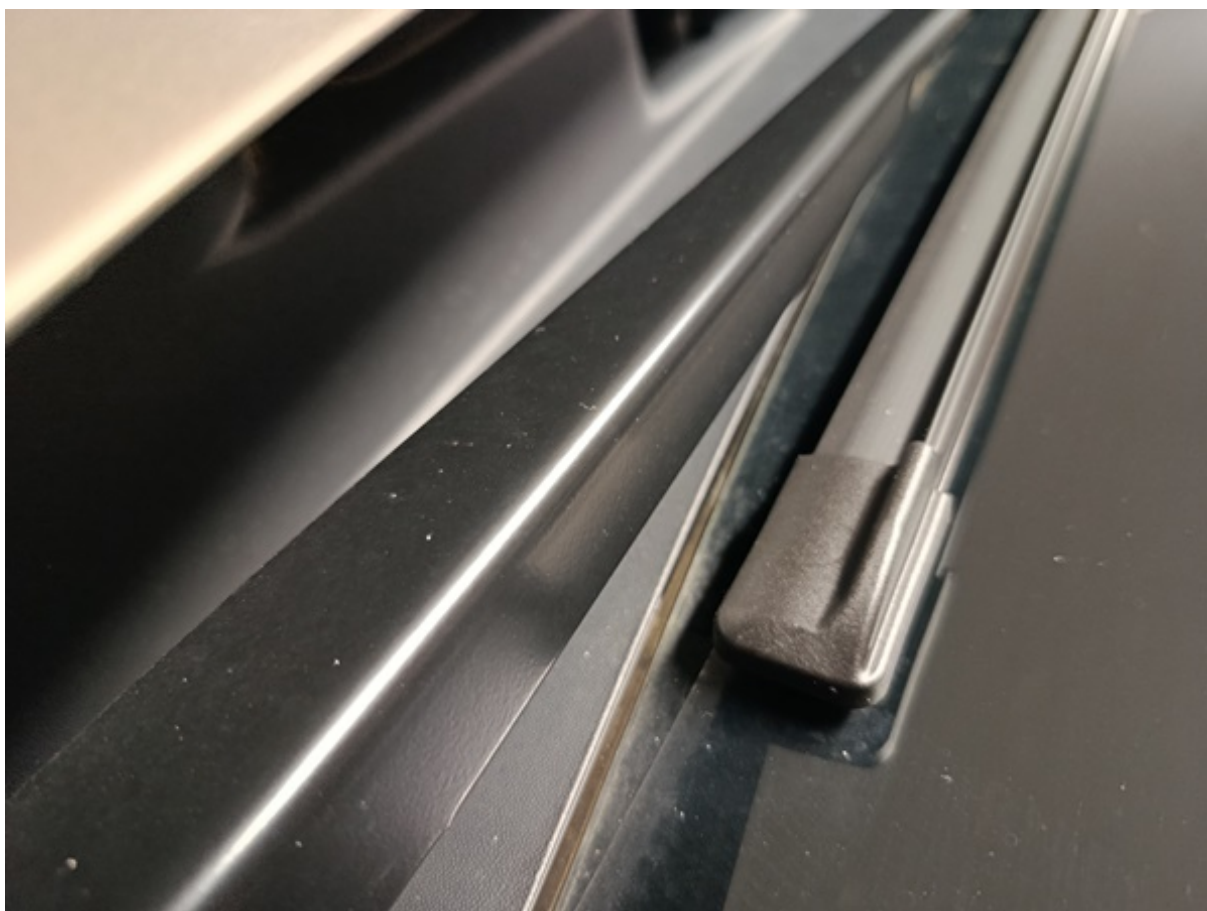
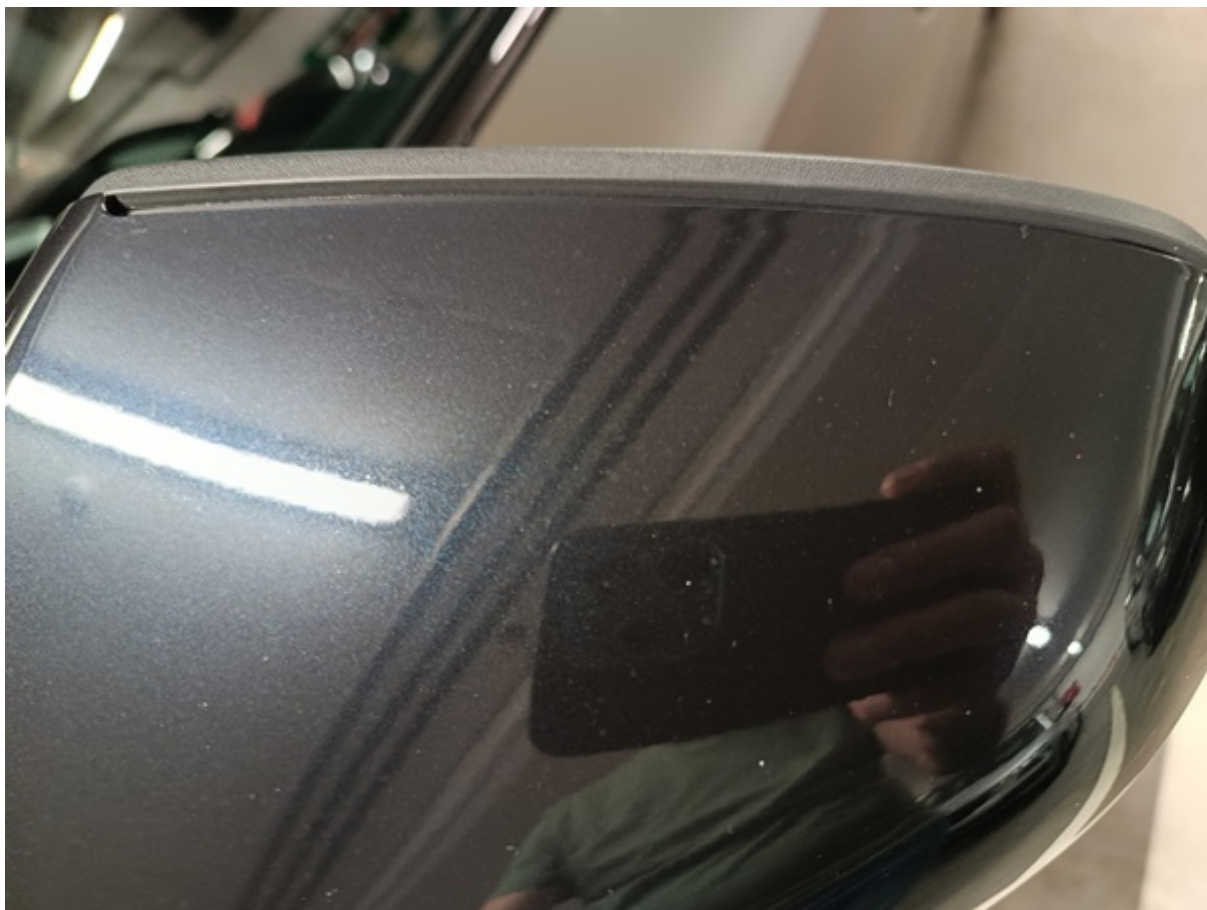
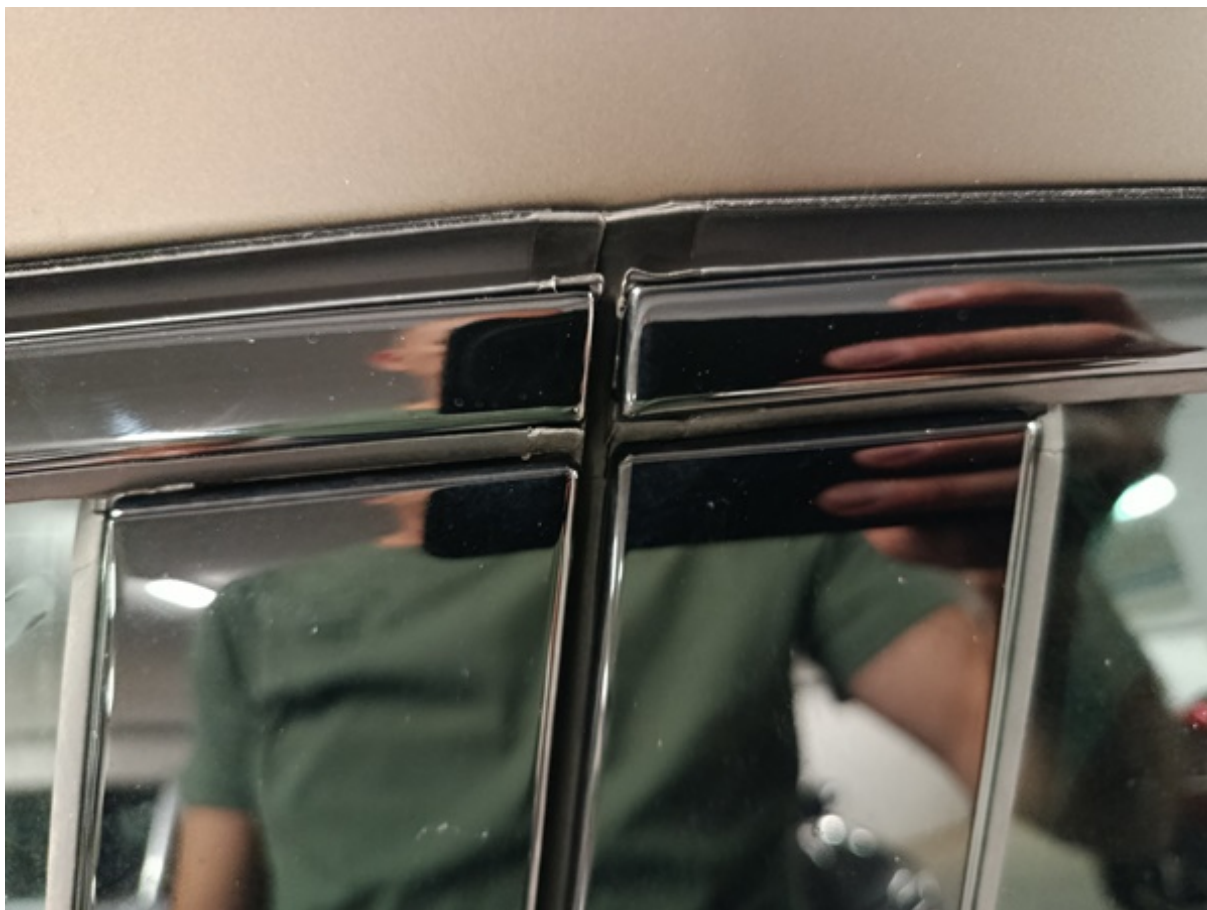
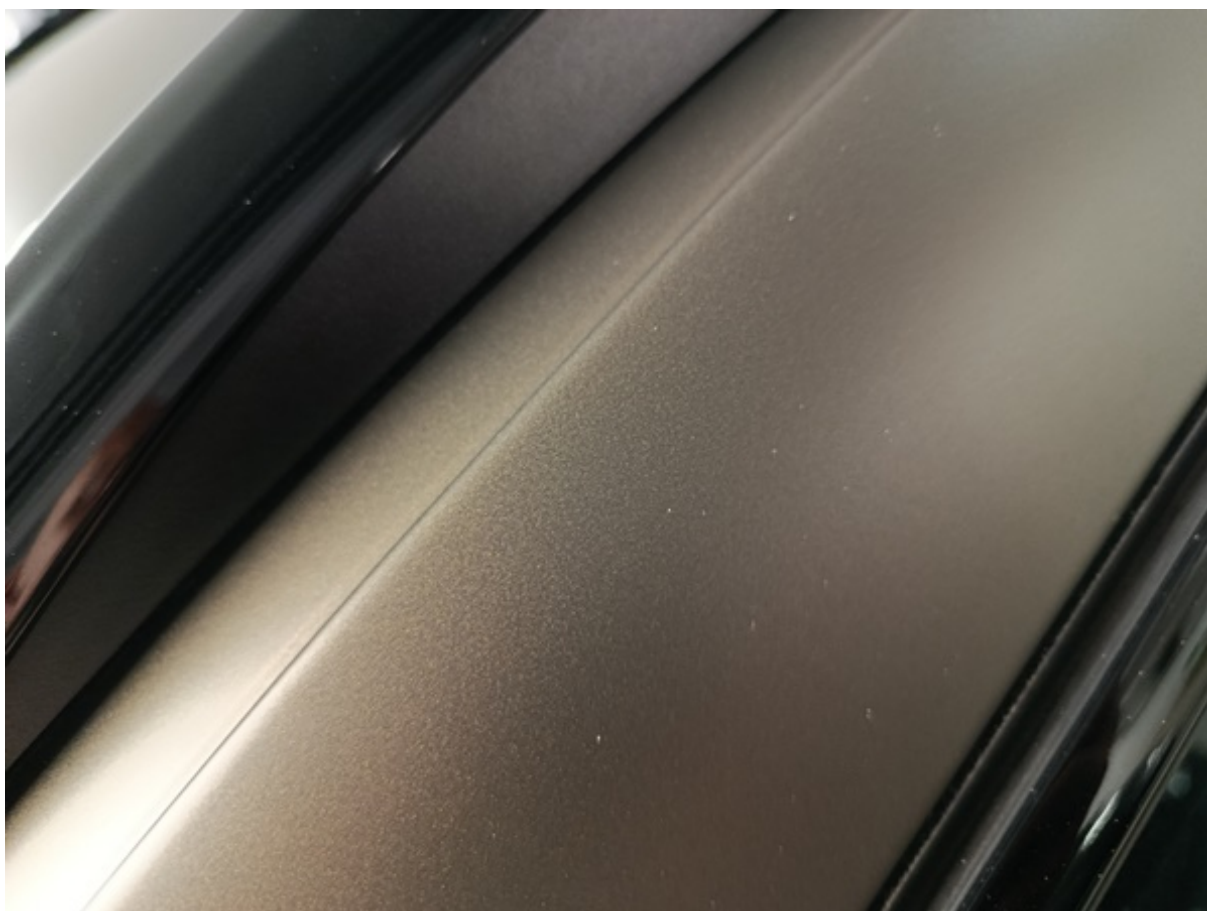
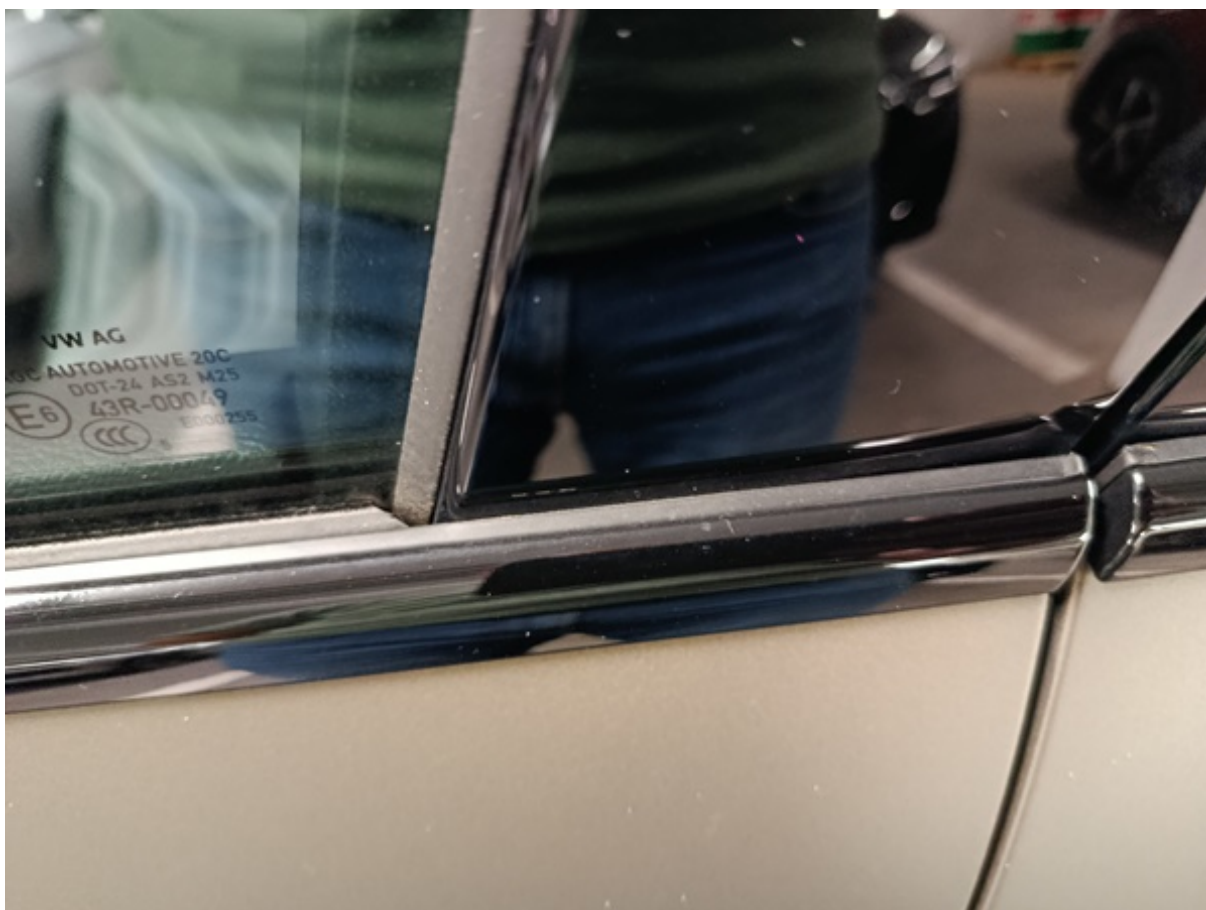
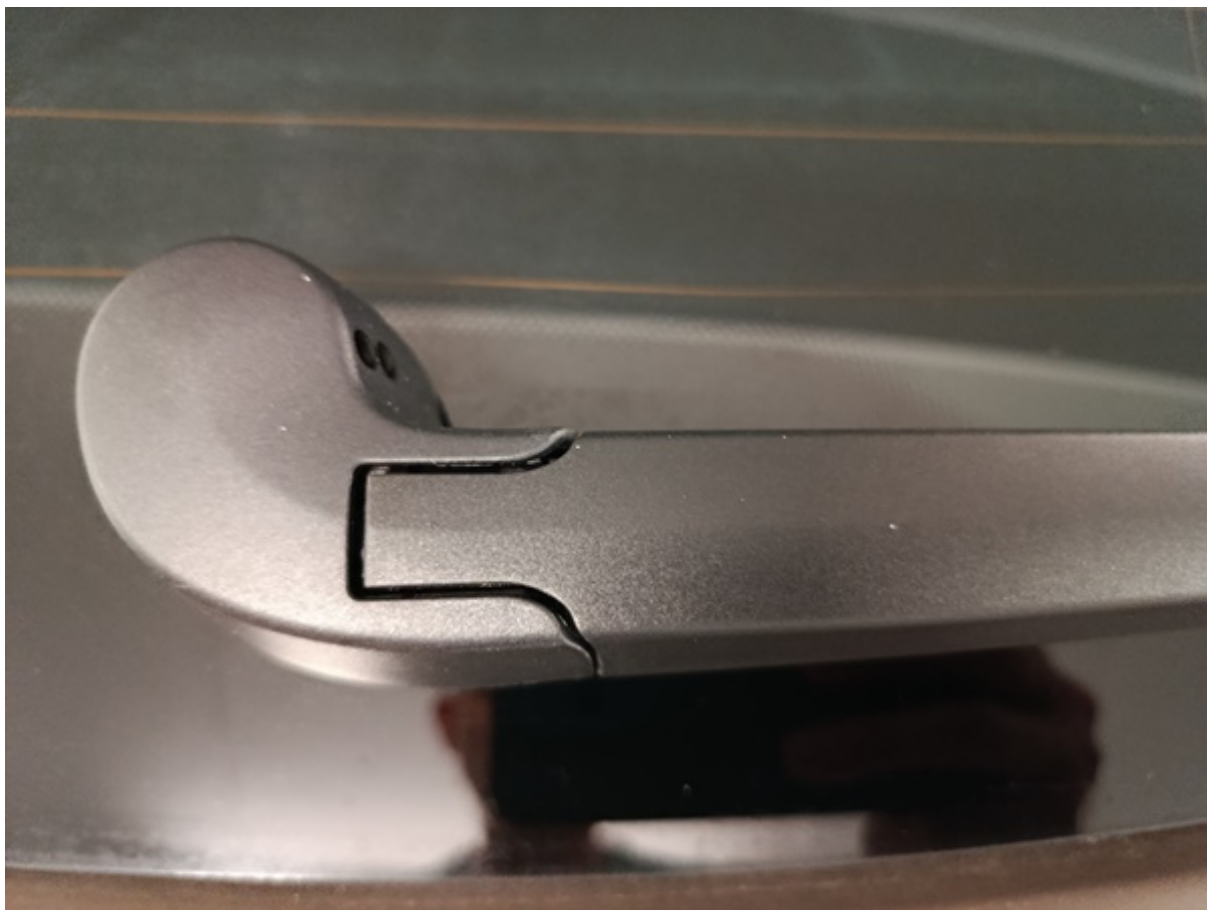
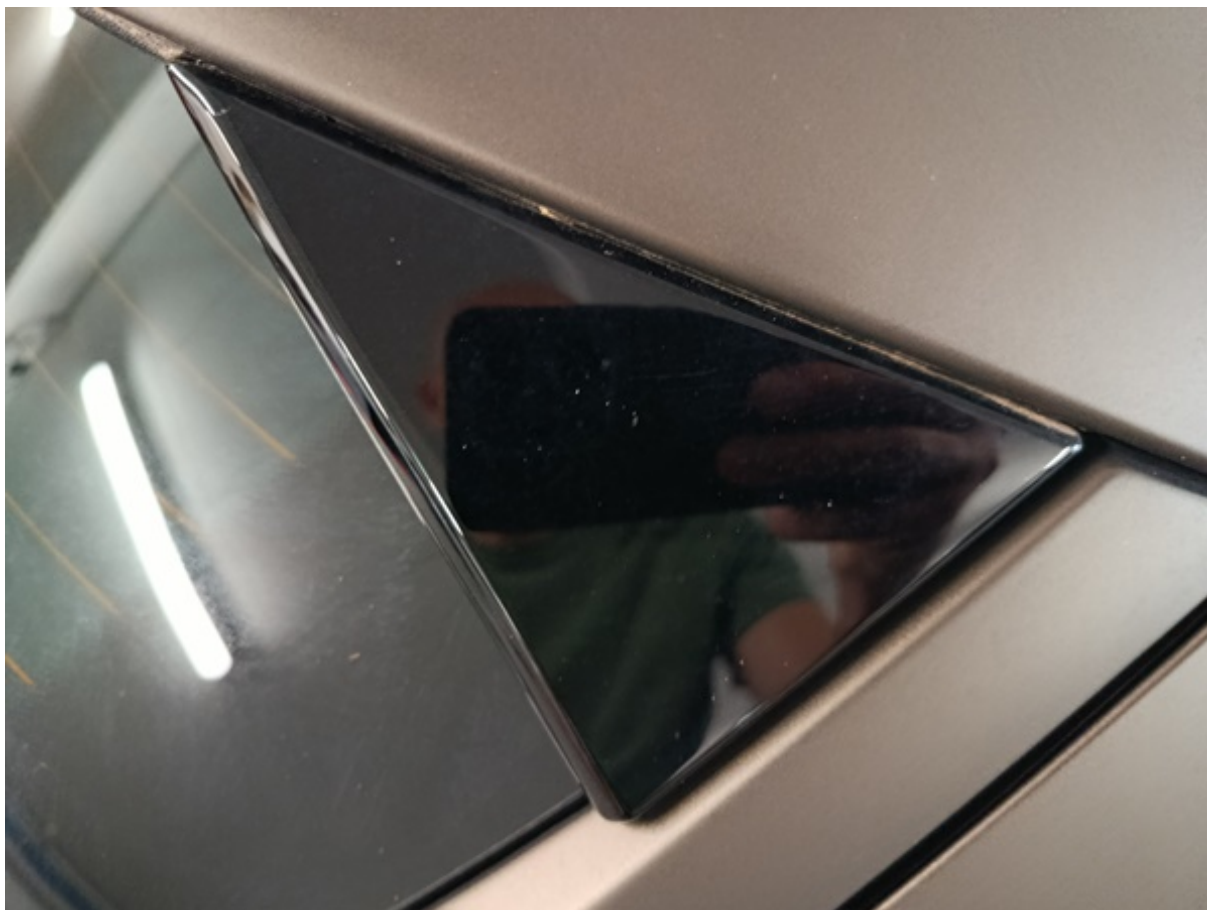
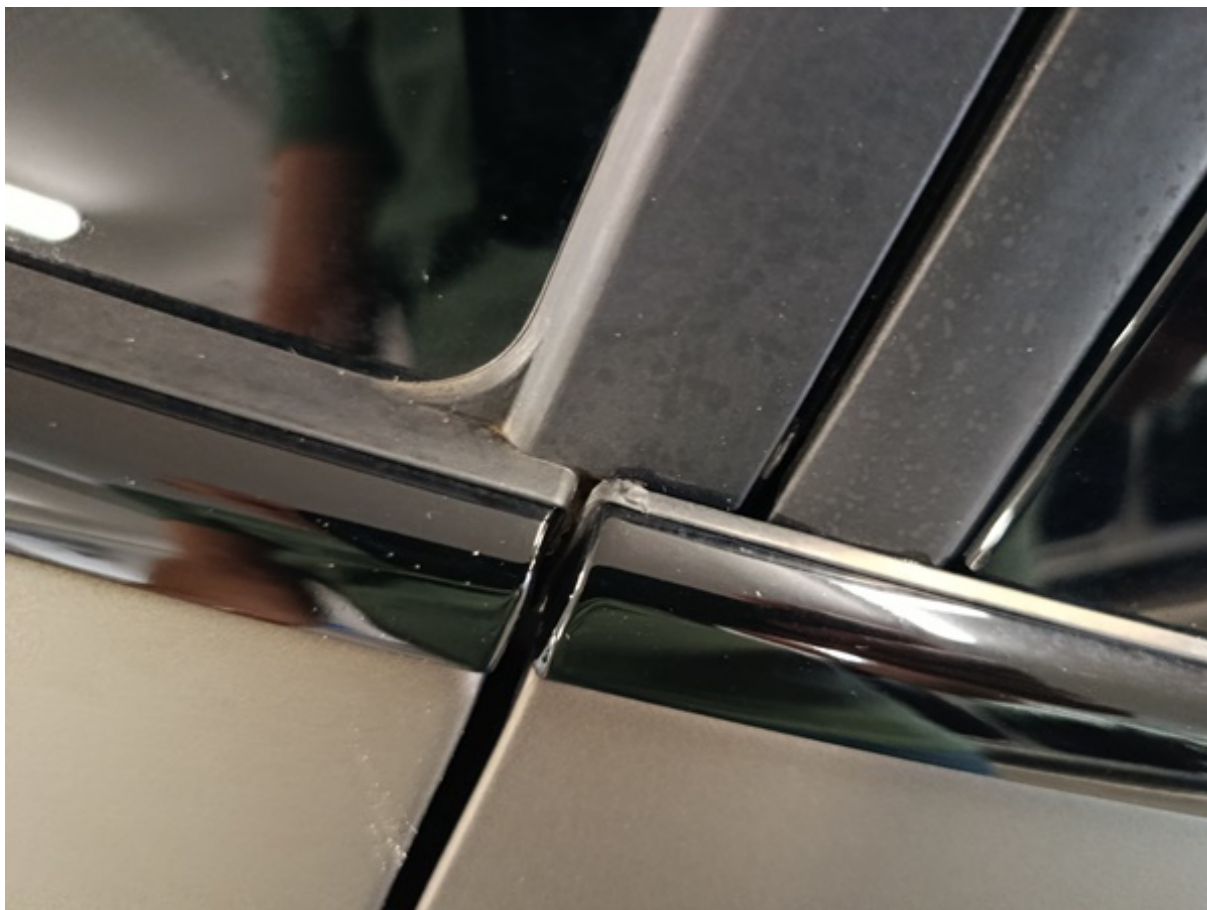
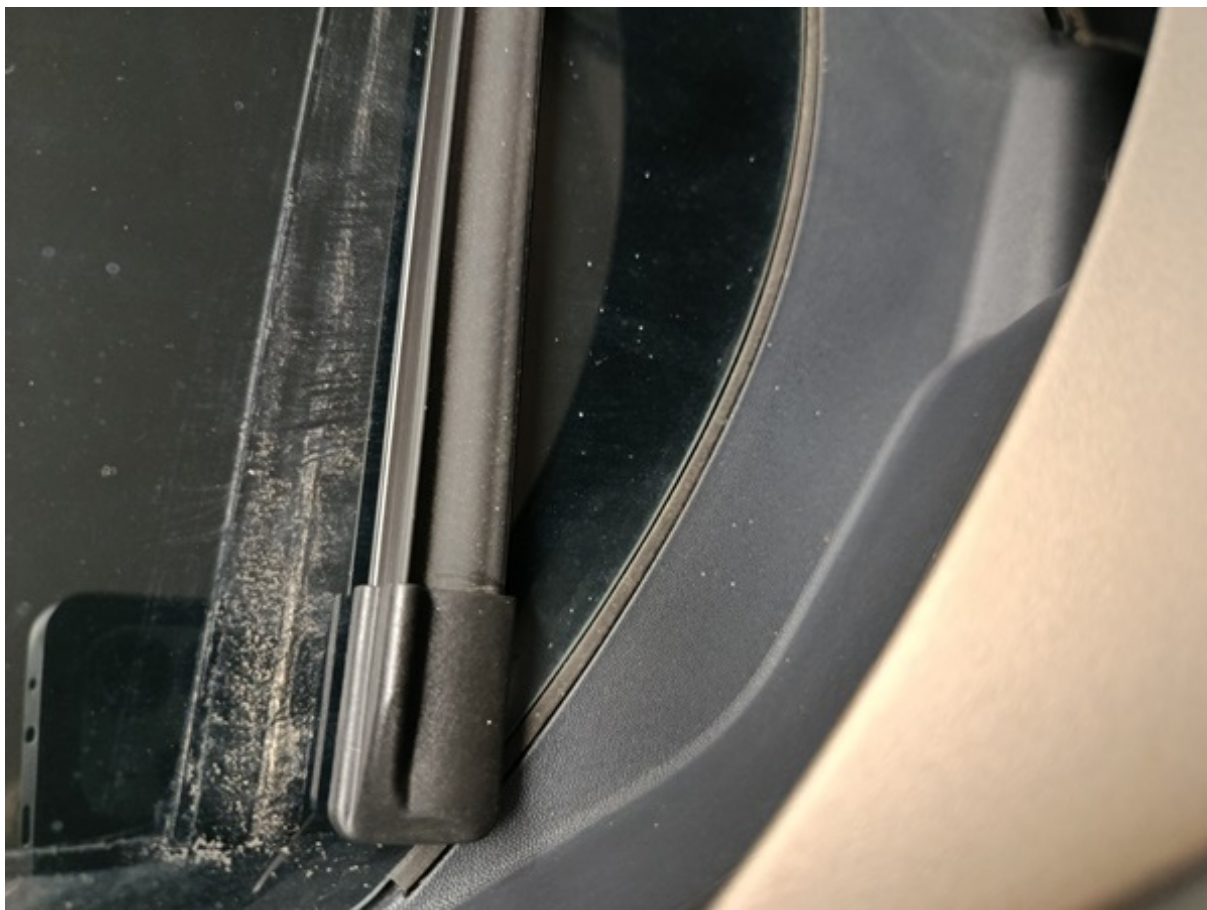
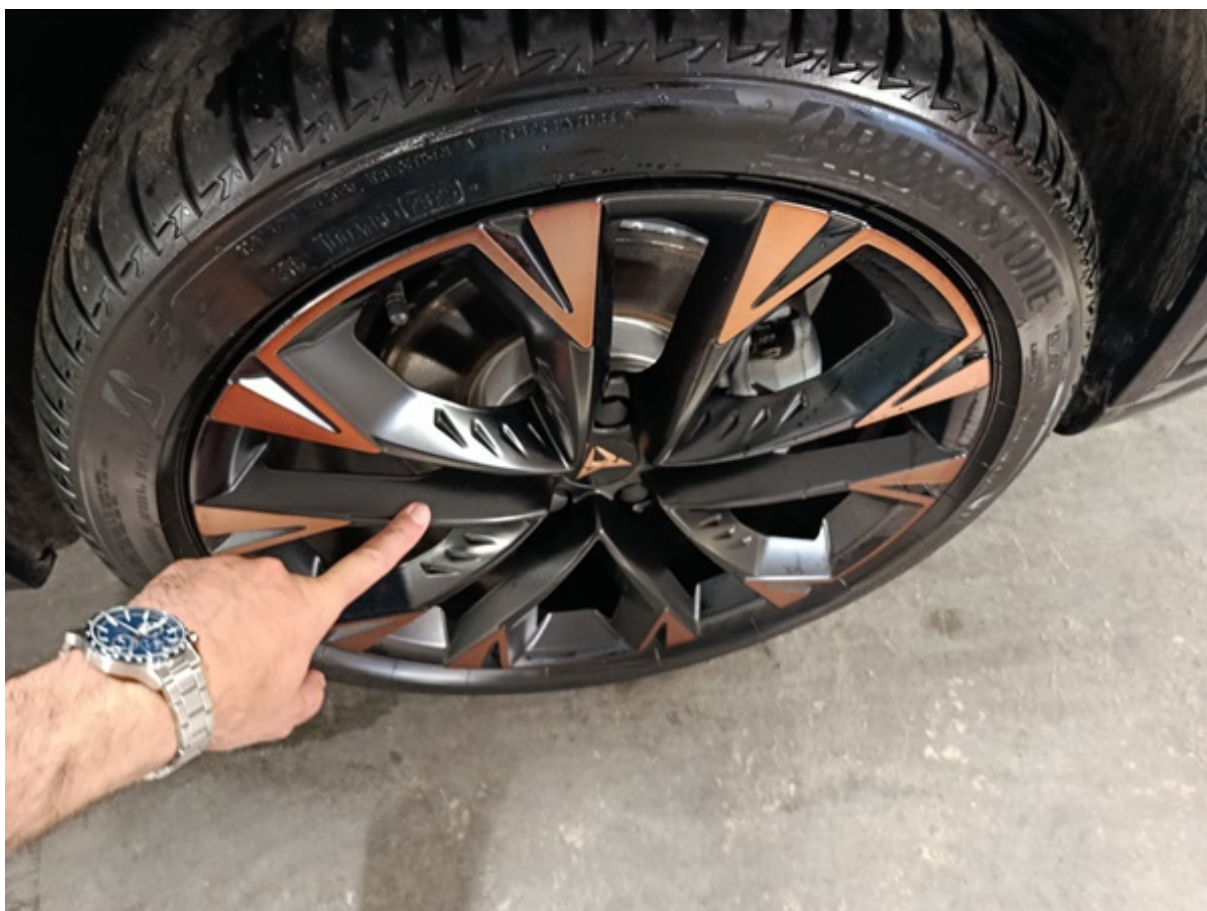
### **2.3 Fotodokumentacija kontaminiranih površina bijelom bojom na vozilu**

Tijekom detaljnog pregleda predmetnog vozila utvrđena je kontaminacija česticama bijele boje na slijedećim vanjskim površinama vozila:

***Pregledom vozila pod rednim brojem 99 iz liste oštećenih vozila, Cupra Formentor 1.5 e-Hybrid DSG Tribe, broj šasije VSSZZZKM3TR022073, broj šasije TMBGR6NW9T3020898, je utvrđena sveobuhvatna kontaminacija kompletne vanjske površine vozila raspršenim česticama bijele boje, gdje su kontaminirane površine hrapave na dodir. Prema definiranoj klasifikaciji kontaminiranosti dijelova vozila česticama bijele boje, predmetno vozilo bi spadalo u kategoriju K2 (srednja kontaminacija).***
